AVIZ

RAPORT DE INVESTIGARE

al accidentului feroviar produs la data de data de 07.08.2021,
pe raza de activitate a Sucursalei Regionale de Căi Ferate Craiova,
între stațiile CFR Vlădueni și Piatra Olt, în circulația trenului de marfă nr.20536-1
prin deraierea celui de-al 13-lea vagon din compunerea trenului

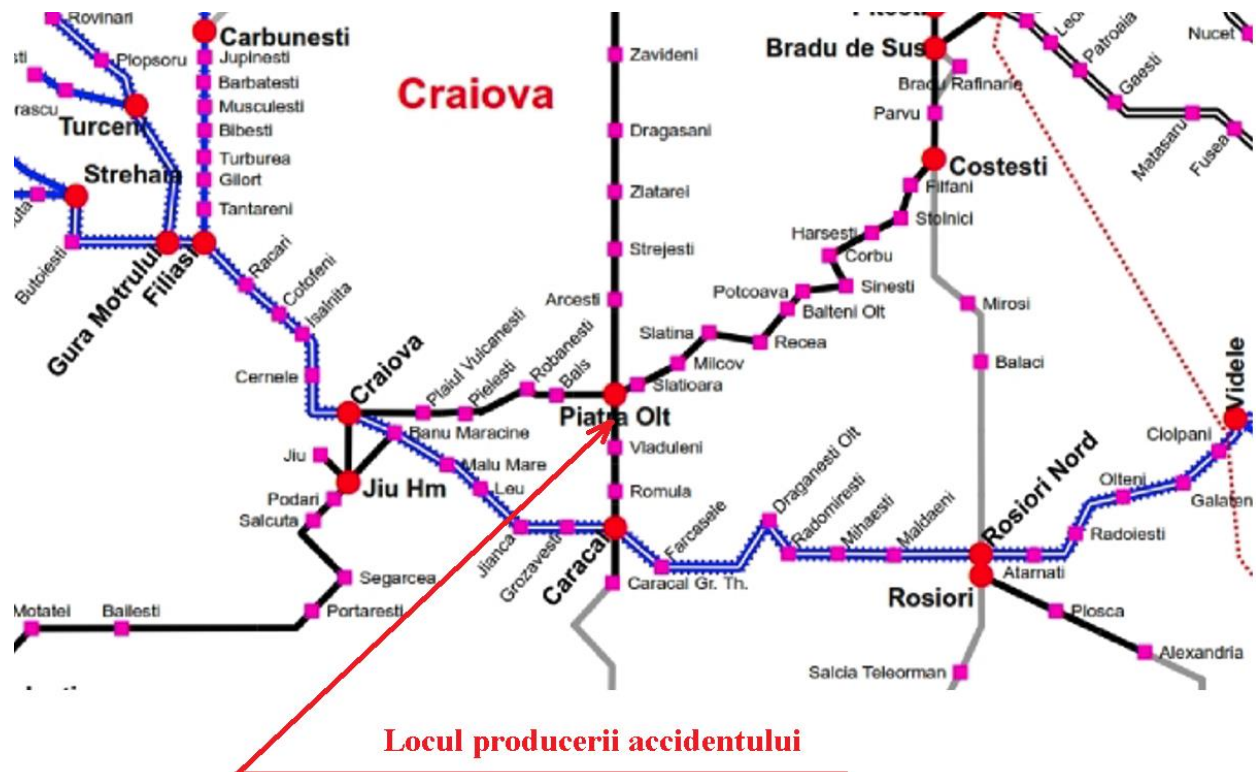
Figure no.1. Accident site

At about 02:32 o'clock, track section Caracal – Piatra Olt (not-electrified single-track line), between the railway stations Vlădueni and Piatra Olt, km 206+929,5, the first bogie of the 13th wagon, from the freight train above mentioned, derailed in the train running direction.

The derailment happened by the overclimbing of the active shoulder of the right rail (the exterior rail of the curve) by the guiding wheel of the first axle from the first bogie of the wagon no.84539305346-5, in the running direction.

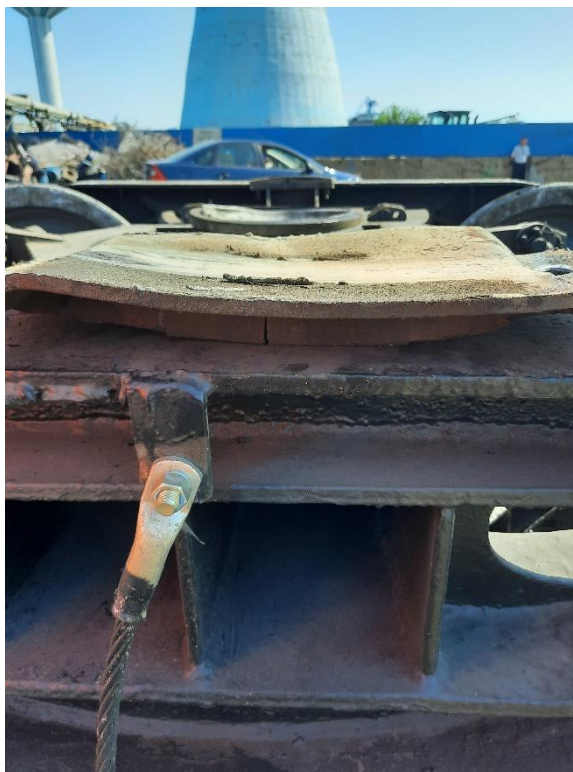
- jocul corespunzător părții cu roțile 1-3 – 18 mm,
- jocul corespunzător părții cu roțile 2-4 – 6 mm, deci jocul însumat pe boghiul I era 24 mm;
- jocul corespunzător părții cu roțile 5-7 – 0 mm,
- jocul corespunzător părții cu roțile 6-8 – 16 mm, deci jocul însumat pe boghiul II era 16 mm.

Foto nr.1 - piatra de frecare superioară, aferentă roților 5-7, demontată, puternic deformată ca urmare a rulării vagonul în stare deraiată

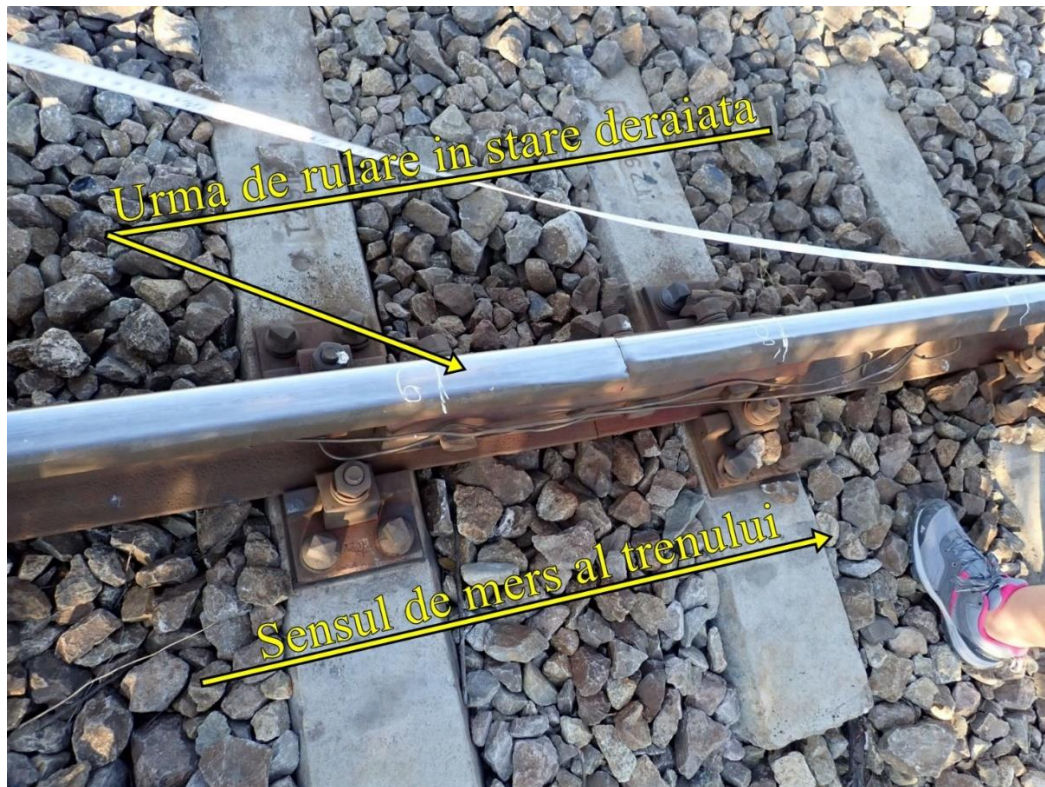
Prima urmă de rulare a buzei roții pe suprafața superioară a șinei, s-a constatat pe firul exterior al curbei, în dreptul unei joante mecanice situată la o distanță de 4,5 m înainte de punctul notat cu „0” și a fost produsă de roata atacantă a boghiului deraiat, situată pe partea dreaptă. Roata atacantă a căzut apoi în exteriorul căii la 1,10 m după punctul „0”. În punctul „0” roata corespondentă roții atacante a căzut de pe șina firului interior al curbei, între firele căii. Tot în punctul „0” roata celei de-a doua osii, a primului boghiu, care circula pe firul exterior al curbei, a escaladat flancul activ al ciupercii șinei, a circulat pe suprafața de rulare a acesteia o distanță de 0,98 m și a căzut în exteriorul căii. Ulterior roata corespondentă a căzut, de pe firul interior al curbei, în interiorul căii.

Foto nr.2 - punctul din care se observă urma de rulare pe ciuperca șinei firului exterior al curbei

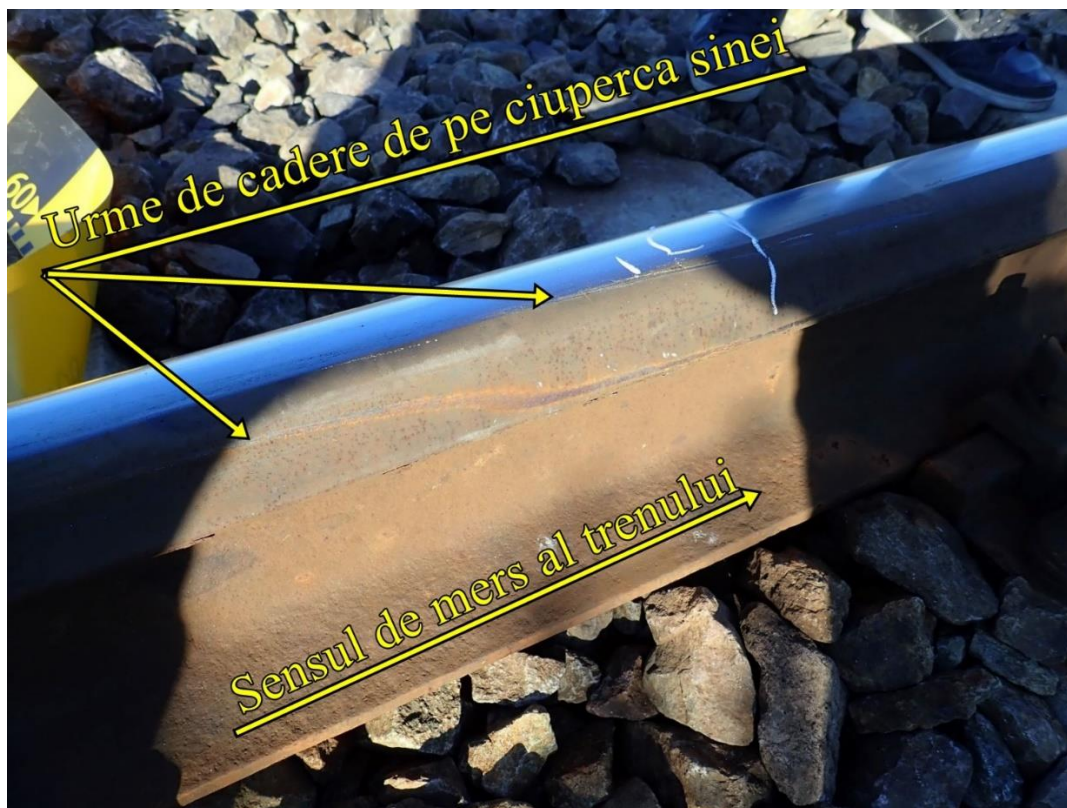
Foto nr.3 - urmele de cădere de pe ciuperca șinei firului exterior al curbei

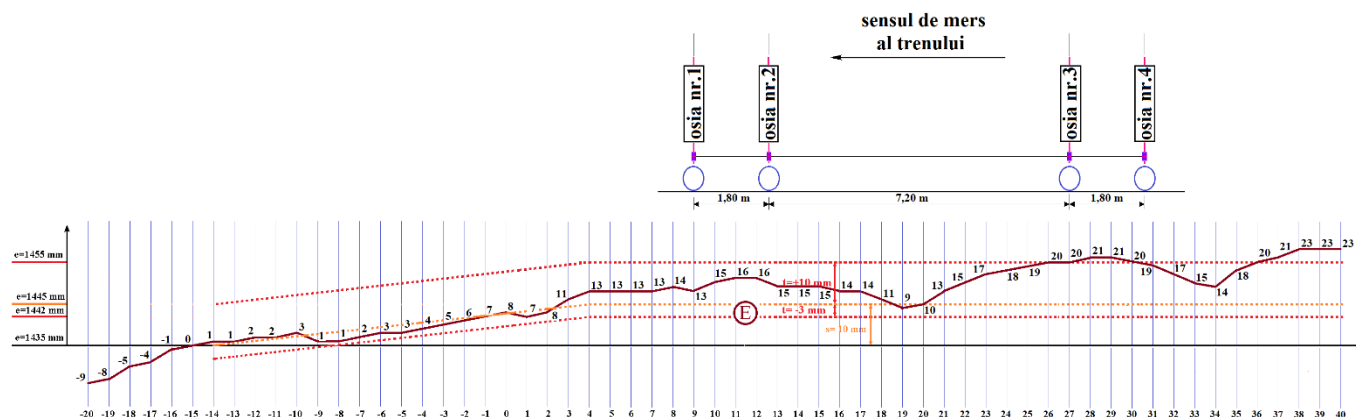
Diagrama nr. 1 - Diagrama de ecartament

Din analizarea și interpretare măsurătorilor făcute la ecartament, nivel transversal al căii și săgețile curbei se pot concluziona următoarele:

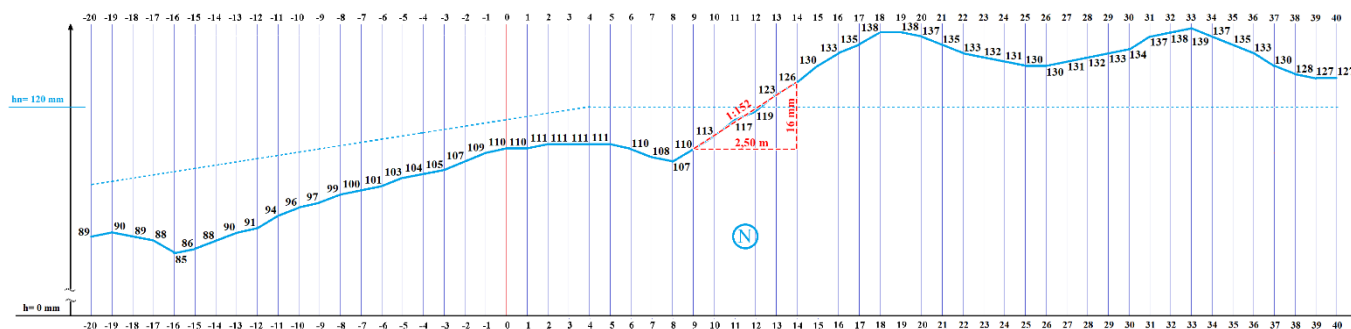
Diagrama nr. 2 - Diagrama de nivel

Valorile înclinării rampei defectului, pe zona producerii accidentului, între picheții „8”÷„13”, „9”÷„14”, „10”÷„15”, „11”÷„16” și „12”÷„17” depășeau toleranța maximă admisă de 1:166. Astfel, valoarea înclinării rampei defectului între punctele „9”÷„14”, avea valoarea de 1:152.

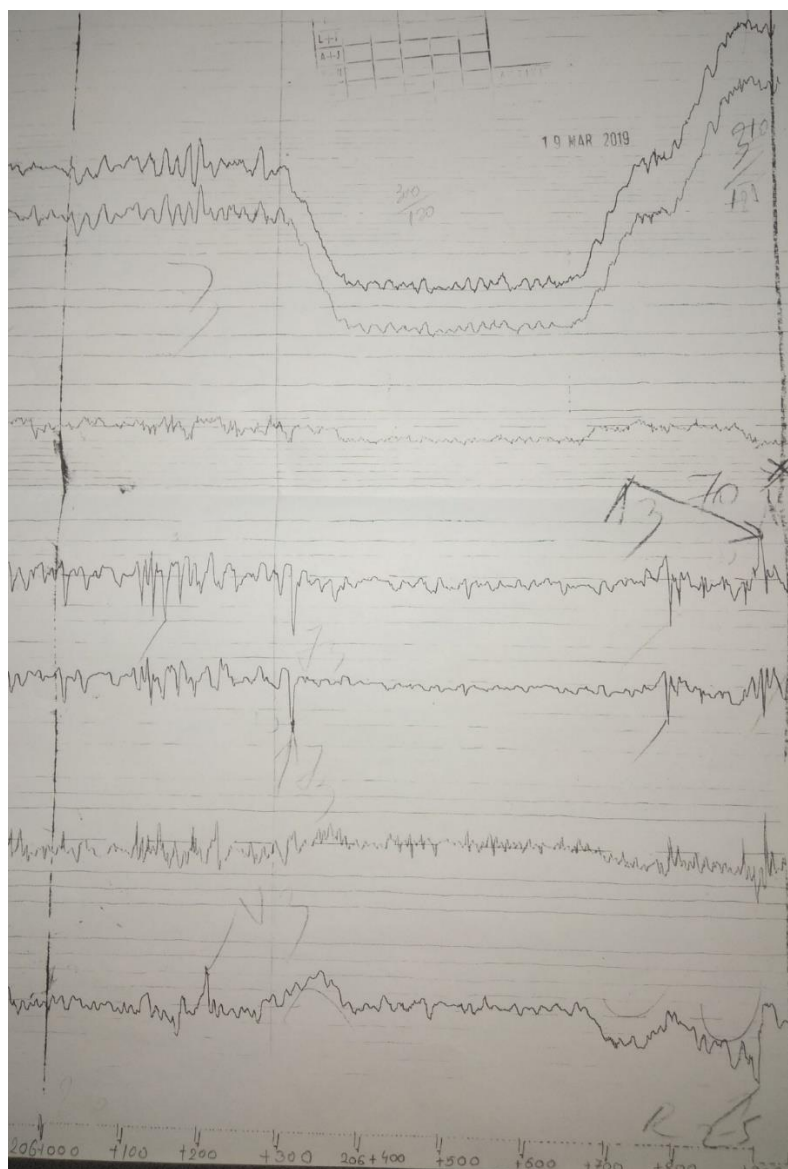
- ultima măsurătoare cu vagonul de măsurat calea, pe linia curentă nr.112, Piatra Olt – Caracal, s-a făcut la data de 19.03.2019. Pe banda înregistrată în urma acestei măsurători, pe zona punctului caracteristic RC, al curbei de la km 206+849 ÷ 207+101, situat la km 206+927, a fost evidențiat un defect de nivel de gradul 5 (R5) care impunea remedierea imediată.

Foto nr. 4 - banda înregistrată la data de 19.03.2019 de vagonul de măsurat calea

Ultima măsurătoare cu vagonul de măsurat calea, pe linia curentă nr.112, Piatra Olt – Caracal, s-a făcut la data de 19.03.2019. De la această dată, până la data producerii accidentului (17 luni), pe linia curentă nr.112, Piatra Olt – Caracal, pe curba km.206+849 ÷ 207+101 nu s-au făcut măsurători trimestriale cu căruciorul de măsurat calea, așa cum este prevăzut în codurile de practică, fapt ce a favorizat scăderea eficacității activității de măsurare și a făcut ca defectele existente la geometria căii să nu fie identificate.
