AGENȚIA DE INVESTIGARE FERROVIARĂ ROMÂNĂ - AGIFER

RAPORT DE INVESTIGARE

al accidentului feroviar produs la data de 19.08.2021, pe raza de activitate a Sucursalei Regionale CF Timișoara, secția de circulație Simeria – Arad (linie dublă, electrificată), între stația CFR Mintia și halta de mișcare CFR Brănișca, fir II de circulație la km.492+689, în circulația trenului de marfă nr.50783 (aparținând operatorului de transport feroviar SC Express Forwarding SRL)

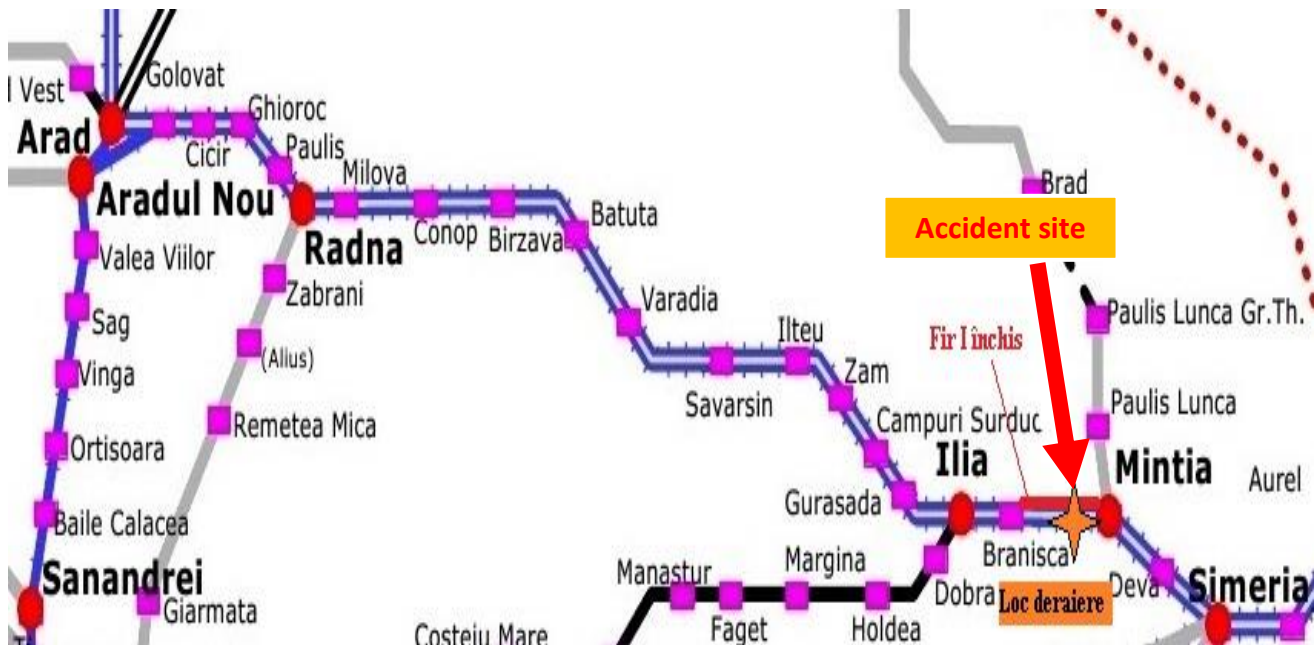
Figure no.1 – Accident site

Following the accident, the track superstructure was affected on about 1370 m.

Following the derailment, the wagon no. 33539333447-9 has a slight damage.

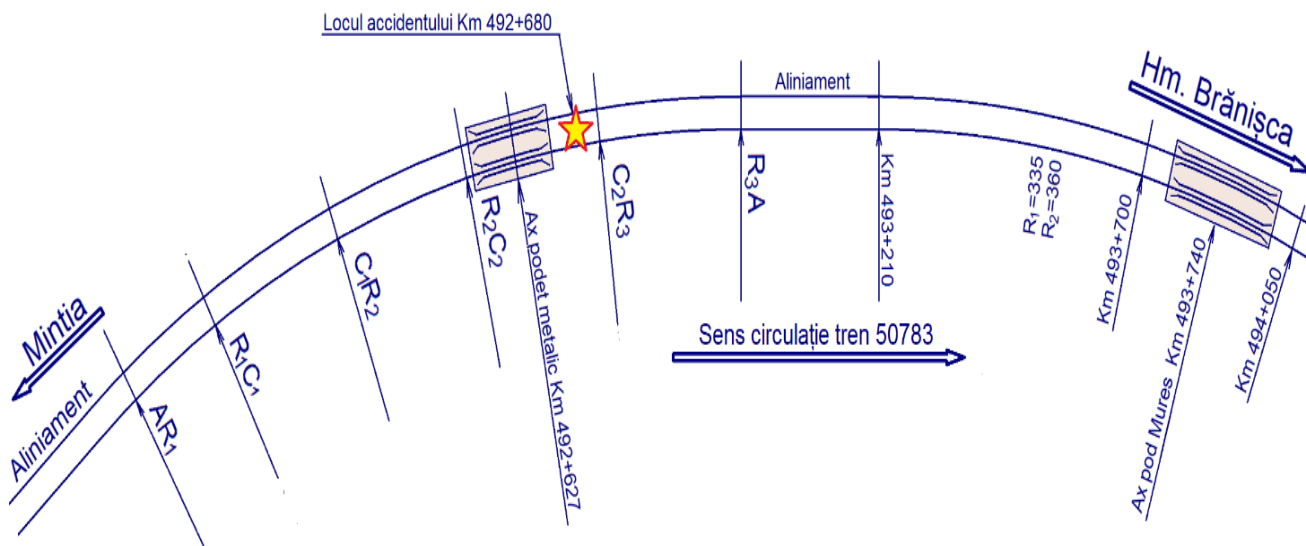
Trenul a fost expedit la data de 19.08.2021, ora 10:00 din stația CFR Subcetate având ca destinație stația CFR Curtici și a fost remorcat cu locomotiva EF 570. Trenul de marfă nr.50783 a circulat în stare deraiată o distanță totală de 1370 m, oprindu-se la km 494+050.

Figura nr.2 Schiță - locul producerii accidentului

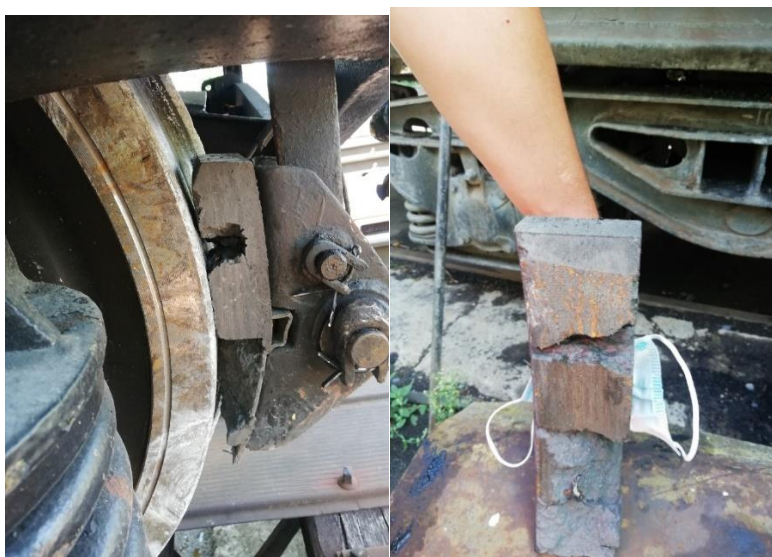
- la roata nr.1 sabotul de frână din față în sens de mers avea două bucăți din material lipsă, sabotul fiind din material compozit tip LL;

Fotografia nr.1 - Sabotul de frână de la roata nr.1

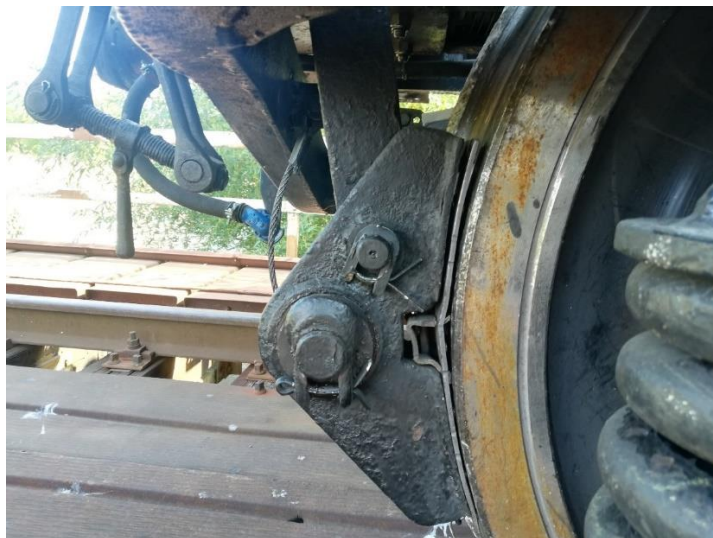
- la roata nr.2 în cazul sabotului de frână din față în sens de mers materialul compozit era lipsă, existând doar armătura metalică;

Fotografia nr. 2 - Sabotul de frână de la roata nr.2

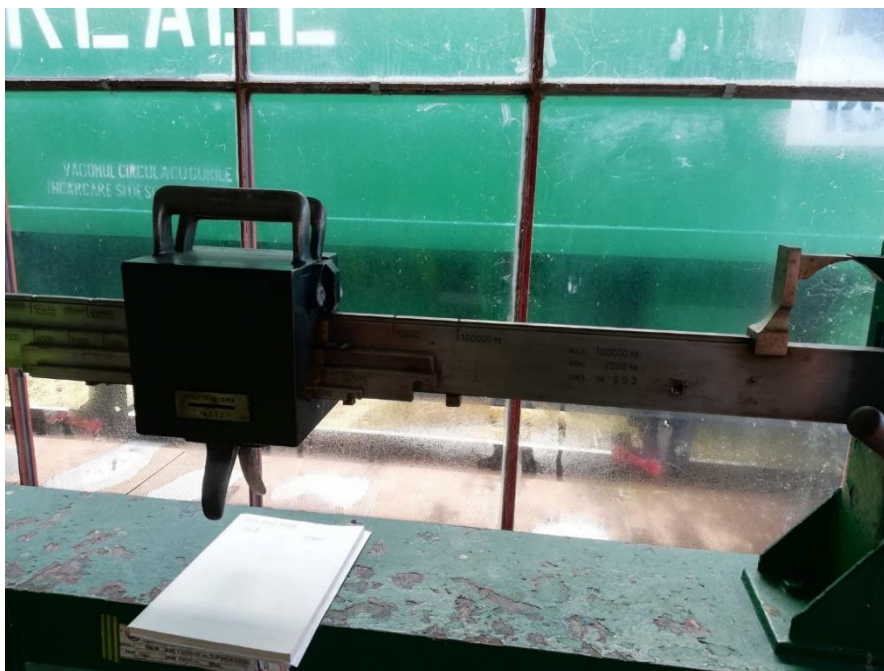
La cântărirea vagonului s-a constatat că vagonul avea masa de 80300 kg.

Fotografia nr. 3 - Cântarul din stația CFR Simeria Triaj

Toleranța cântarului, aparținând SNTFM „CFR-Marfă”, pe care s-a efectuat cântărirea vagonului, este de ± 150 kg, rezultând că masa totală a vagonului putea fi de $80150 \div 80450$ kg, ceea ce înseamnă sarcina pe osie de $20.037,5 \div 20.112,50$ kg, respectiv depășirea sarcinii pe osie a vagonului cu $37,5 \div 112,5$ kg.

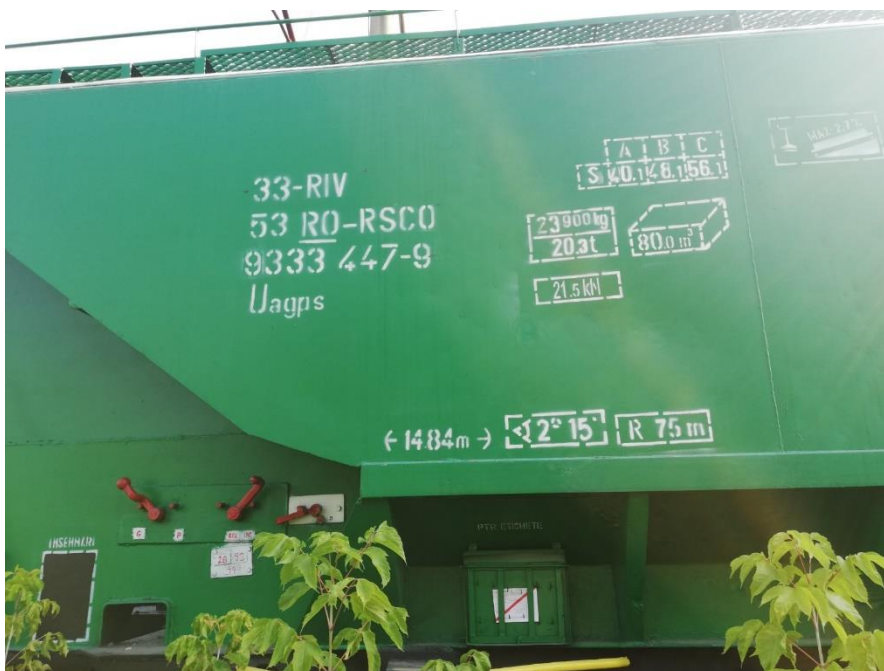
Fotografia.nr. 4

Conform inscripțiilor de pe vagon, tara vagonului este de 23900 kg, iar în cartușul vagonului s-a consemnat cantitatea maximă de 56,1 tone de marfă ce poate fi încărcată, adică un total maxim admis de 80000 kg.

Conform prevederilor Anexei II RIV- pct. 3.2 – *Limitele de încărcare*, această limită „nu trebuie să fie depășită”.

Cartușul cu limita de încărcare netă (56.1) și tara vagonului (23.900 kg)

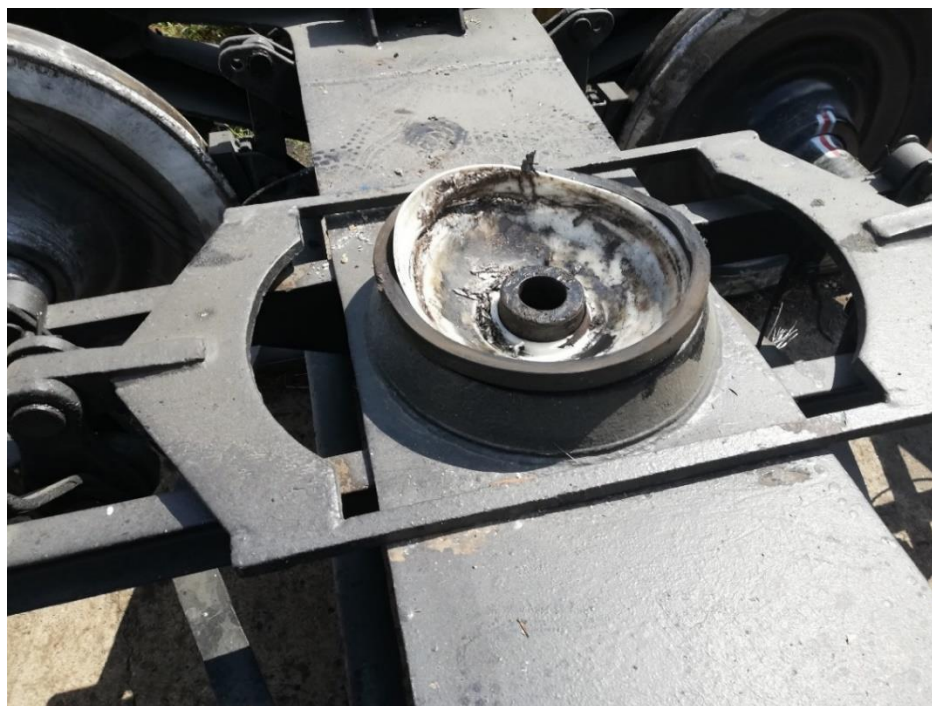
S-a verificat crapodina ambelor boghiuri, constatându-se că fiecare crapodină avea garnituri și nu prezenta urme de blocare. Crapodina boghiului deraiat avea garnitură pe toată suprafața acestuia, nu s-a constatat existența urmelor provocate de frecare metal pe metal între crapodina superioară și cea inferioară, existând o ruptură circulară la garnitură pe partea superioară a marginii crapodinei pe o porțiune de aproximativ 1/4 din circumferință, din cauza circulației vagonului în stare deraiată (fotografia nr.8).

Fotografia nr.7 - Crapodina inferioară a boghiului deraiat

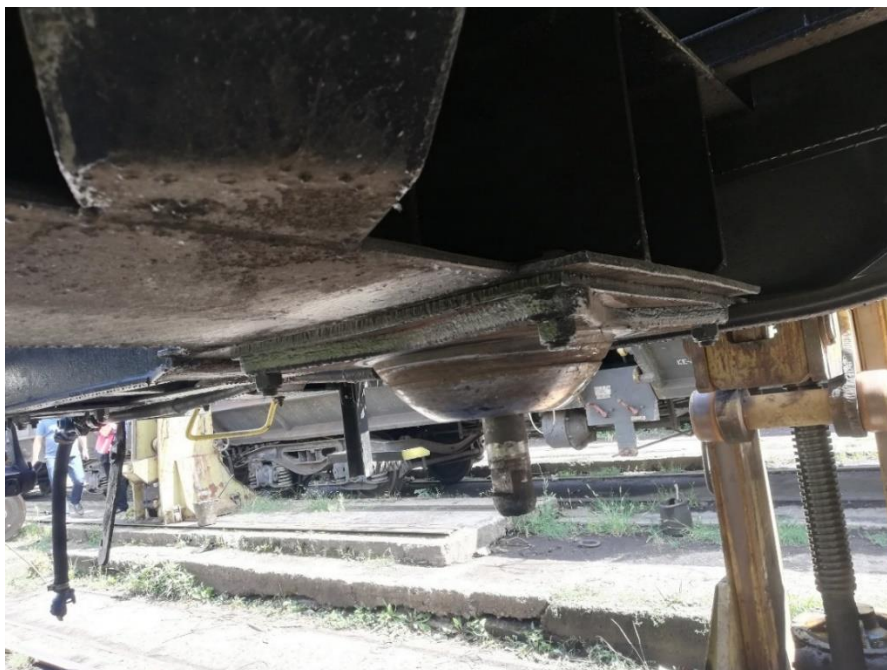
Fotografia nr.8 - Crapodina superioară a boghiului deraiat

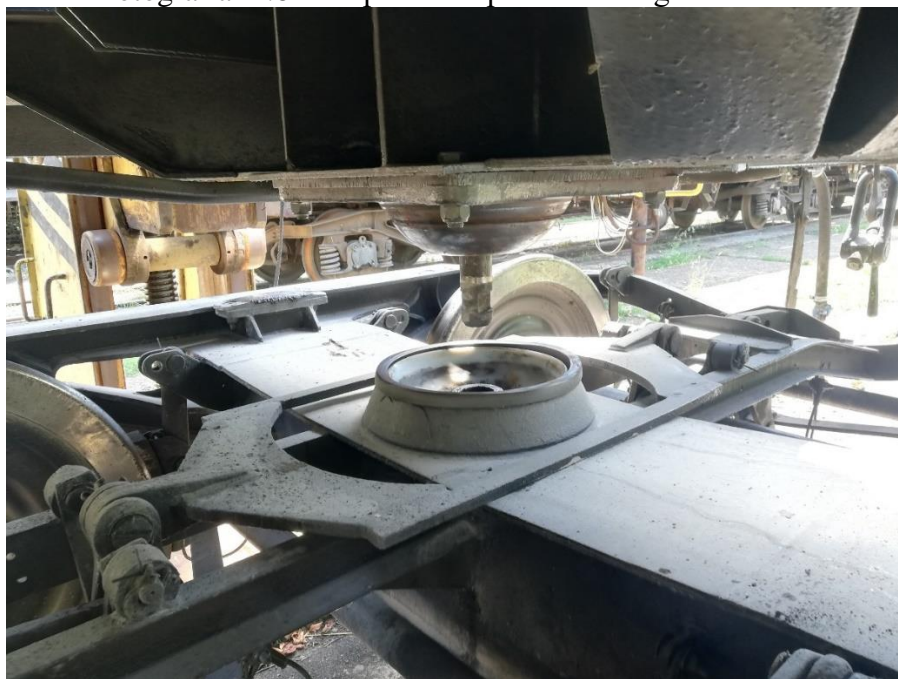
Fotografia nr.9 - Crapodina inferioară și superioară a boghiului nederaiat

Crapodina boghiului nederaiat avea garnitură pe toată suprafața acestuia, garnitură nouă, fără fisuri sau rupturi.

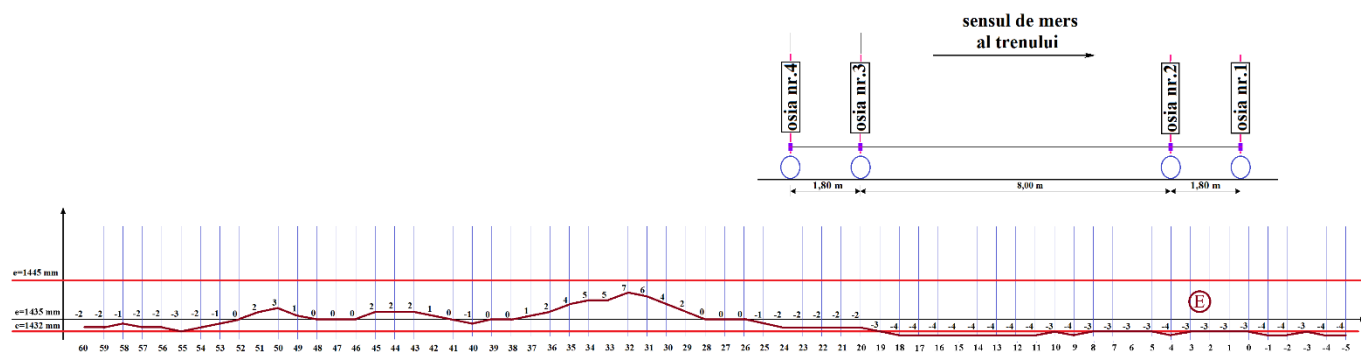
Diagrama nr.1 - Ecartamentul nominal și ecartamentul măsurat - analiză grafică

În diagrama nr.1 s-au reprezentat pe abscisă pichetii marcați pe teren la echidistanța de 0,5 m, iar pe ordonată s-au reprezentat valorile măsurate cu tiparul de măsurat calea (exemplu: valoarea de 0 mm corespunde ecartamentul de 1435 mm).

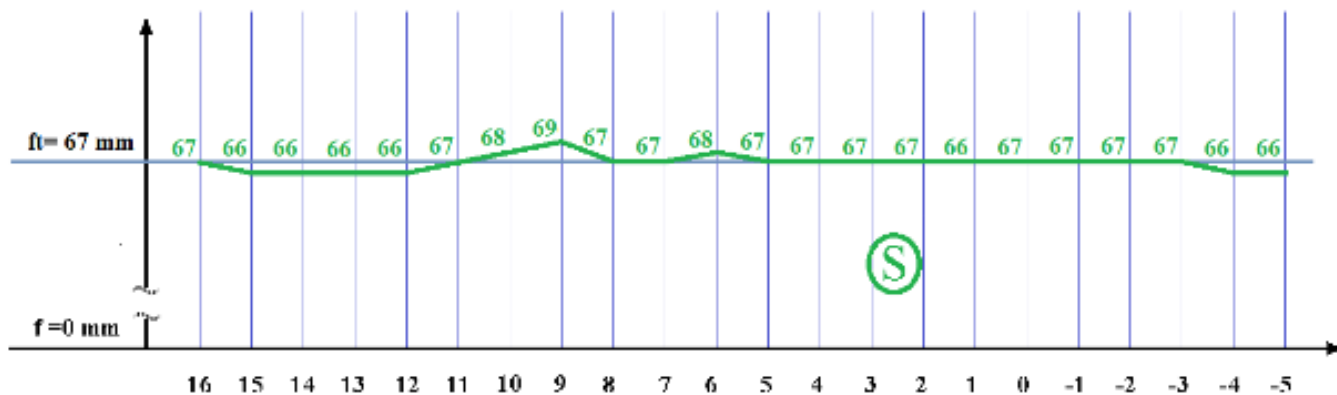
Diagrama nr.3 - Valorile săgeților teoretice și măsurate, la mijlocul corzii de 20 m, la firul exterior al curbei

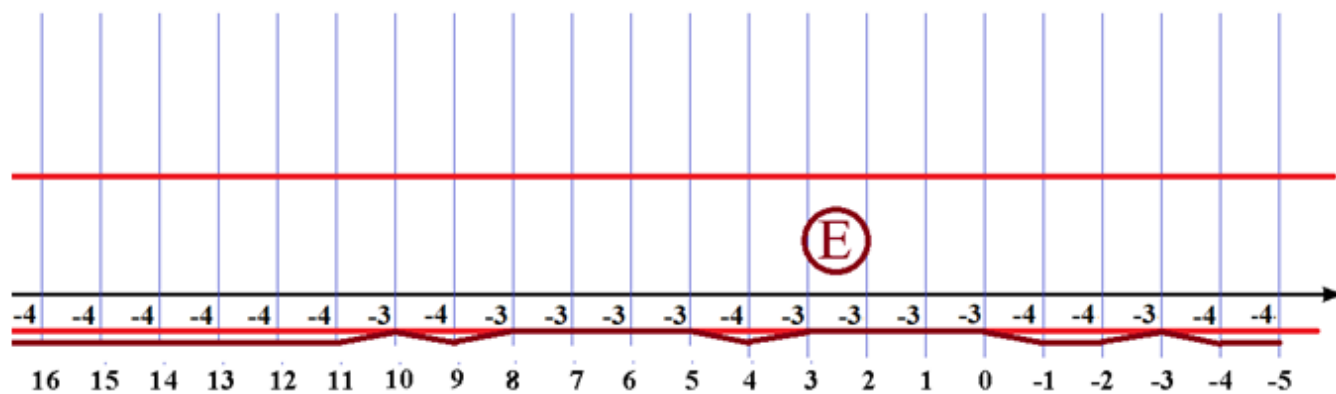
Diagrama nr.4 - Detaliu diagramă de ecartament

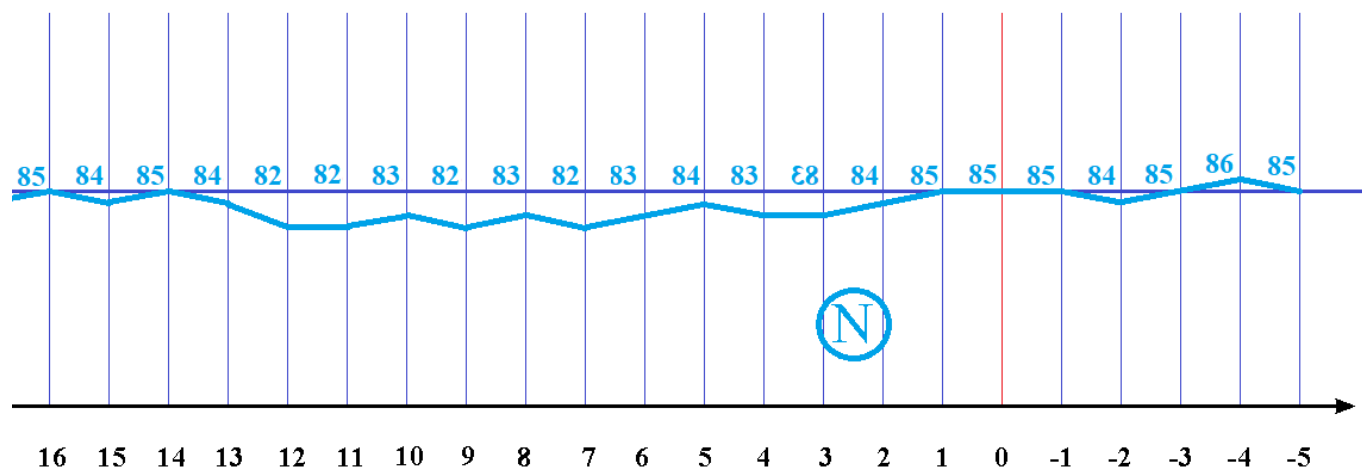
Diagrama nr.5 - Detaliu diagramă de nivel

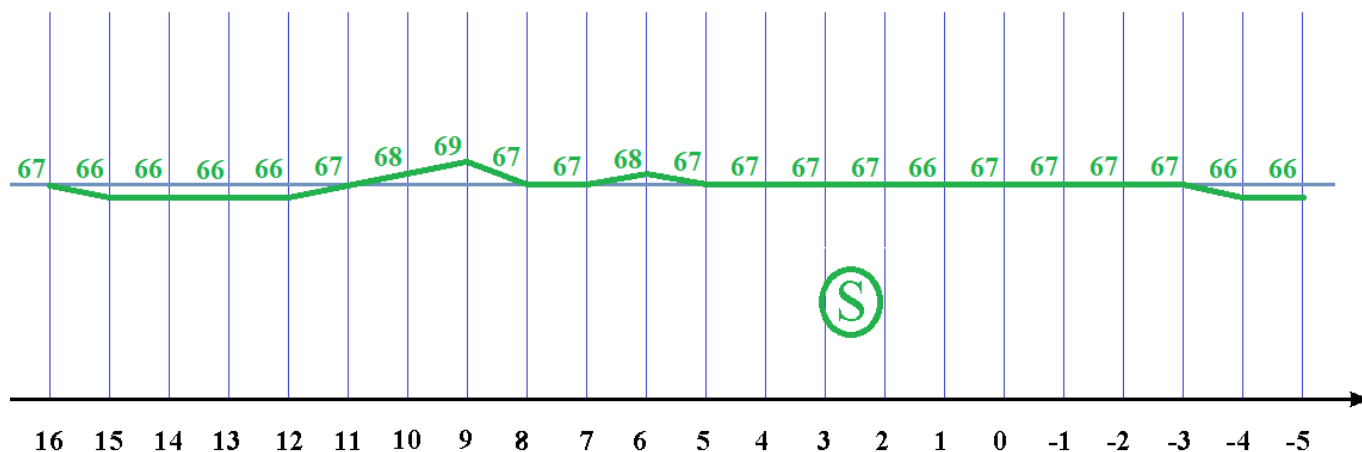
Diagrama nr.6 - Detaliu diagramă de săgeți

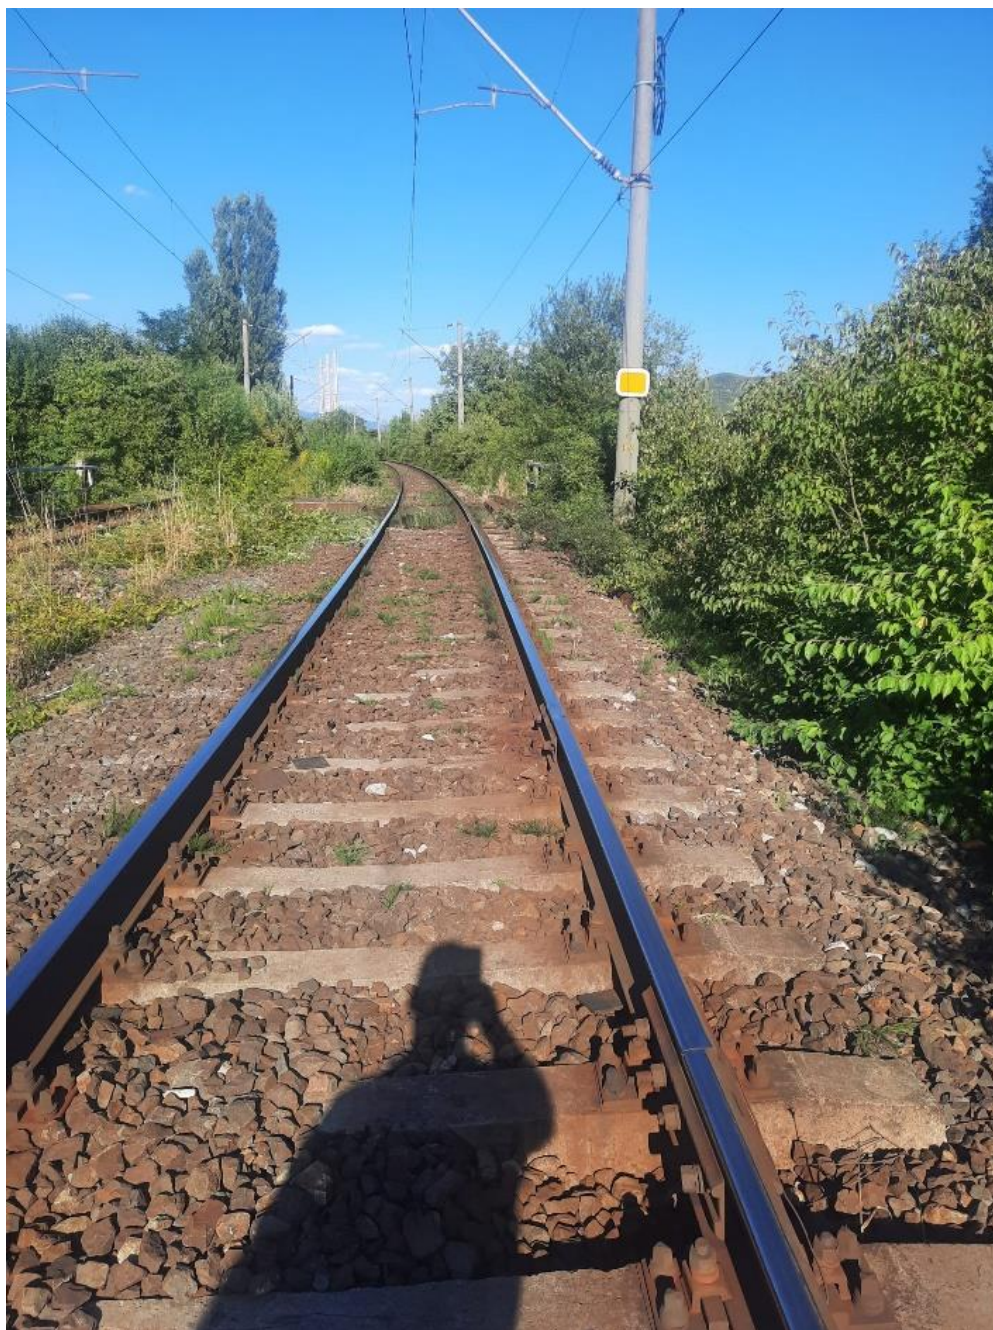
Fotografia nr.6

Toate aceste traverse de beton existente în cale erau corespunzătoare, cu excepția traversei nr.24, care prezenta crăpături longitudinale.

Traversele existente în cale din zona deraierii

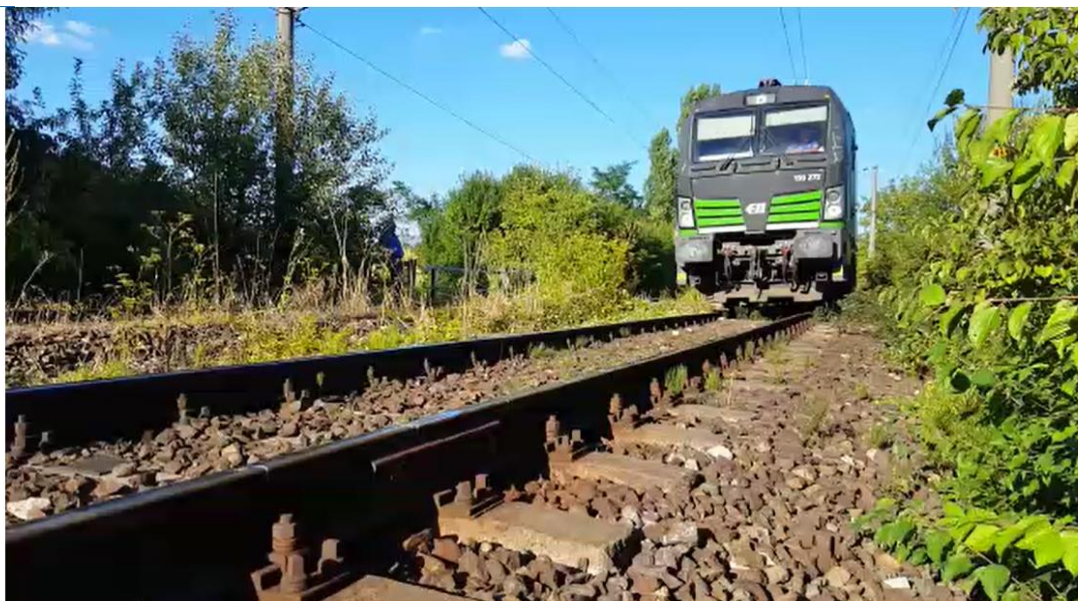
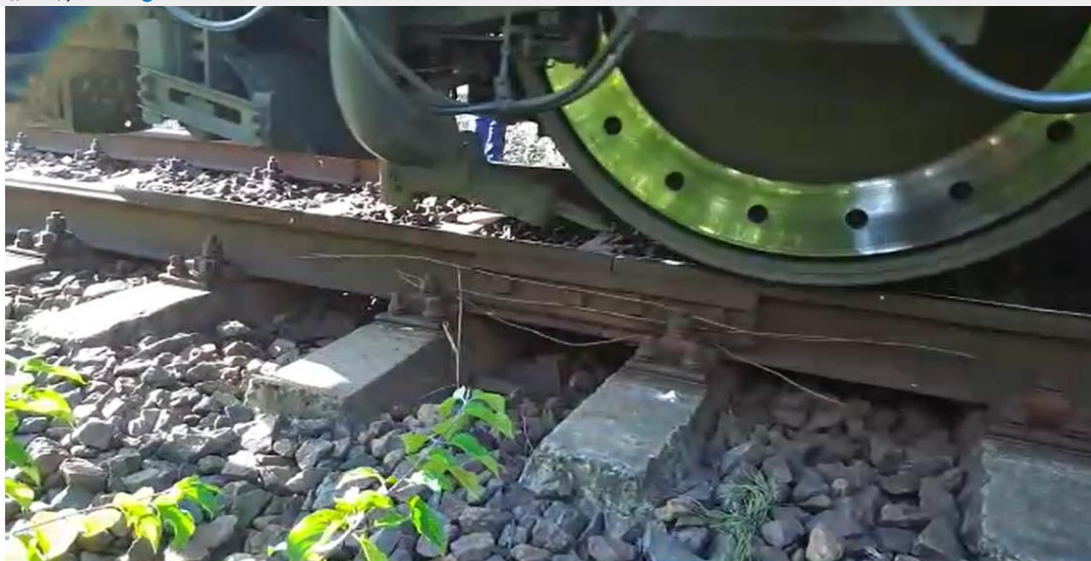
În punctul „0” (km 492+680) la joanta situată la firul exterior al curbei, s-a verificat în regim dinamic (sub sarcină) stabilitatea în plan vertical a suprastructurii căii, utilizându-se locomotiva electrică de intervenție (cu care AI a efectuat operațiunile de manevră a grupului de vagoane care erau nederaiate, situate înspre stația CFR Mintia). La trecerea acesteia peste joanta situată la punctul „0”, nu s-au constatat neconformități la infrastructura/suprastructura feroviară, nepunându-se în evidență nicio lășătură oarbă. Această verificare s-a efectuat în prezența reprezentanților AGIFER, AI și OTF EXFO, iar întreaga operațiune a fost înregistrată video.

Video nr.1 Verificări dinamice privind stabilitatea în plan vertical a joantei situate în punctul „0” (km 492+680)

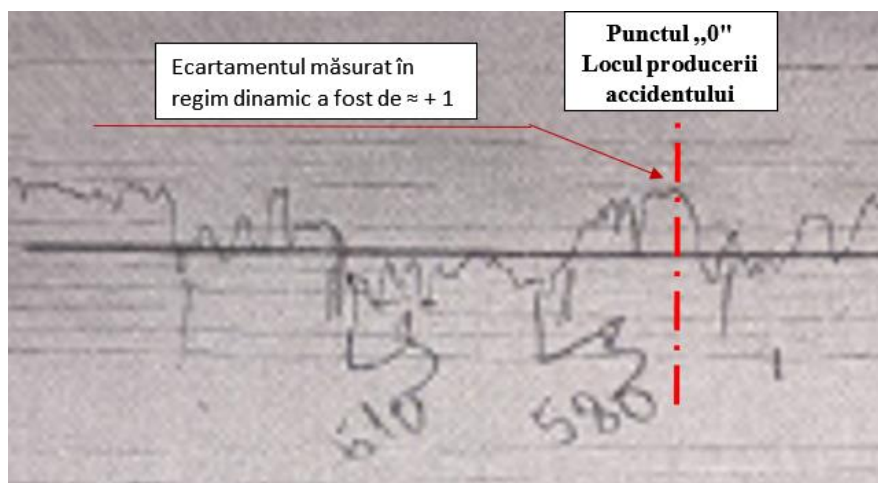
- ultima verificare cu VMC s-a efectuat la data de 25.03.2021. Din analiza efectuată asupra benzii înregistrate cu ocazia verificării cu VMC a liniei curente Mintia – Brănișca firul II, la data de 25.03.2021, s-a constatat că în zona punctului „0”, sub efectul dinamic al materialului rulant, ecartamentul căii avea valori pozitive, în limitele toleranțelor admise de codul de practică „*Instrucția pentru folosirea vagoanelor de măsurat calea*” nr.329/1995. Prin urmare, în regim dinamic, valorile efective ale ecartamentului în zona producerii deraierii și cea premergătoare acestuia erau de aproximativ 1436/1437mm.

Fotografia nr. 7 - Diagrama ecartamentului înregistrat pe banda VMC, în zona producerii accidentului, la verificarea liniei efectuate la data de 25.03.2021.
