# **RAPORT DE INVESTIGARE**

privind accidentul feroviar produs la data de 23.08.2021, pe raza de activitate a Sucursalei Regionale de Căi Ferate Timișoara, între halta de mișcare Șag și halta de mișcare Vinga, prin declanșarea unui incendiu la locomotiva trenului de călători nr.2602 aparținând operatorului feroviar SNTFC „CFR Călători” SA

*Varianta finală  
18 august 2022*

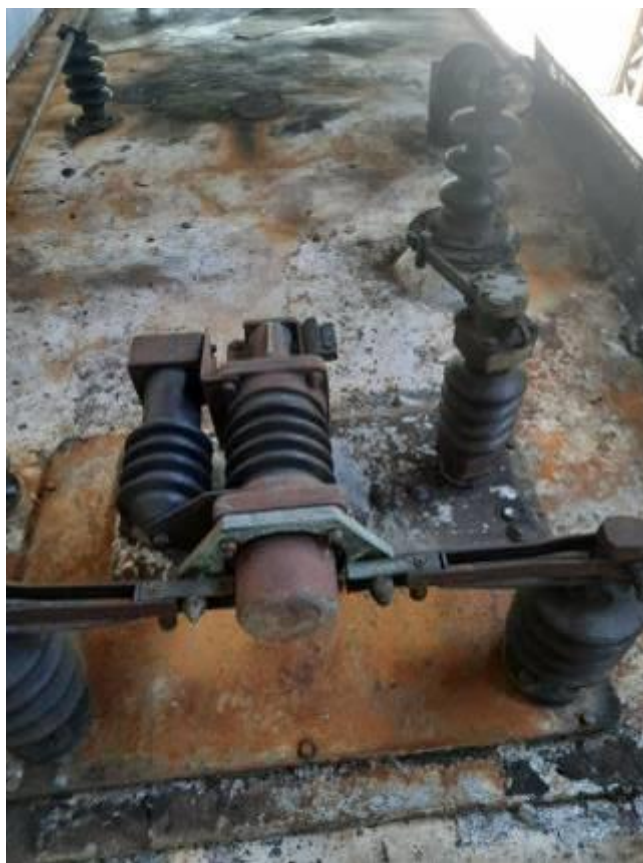
**Foto nr.1** – disjunctorul locomotivei tip DBTF

Pe acoperișul locomotivei s-au constatat urme de afectare termică, fără ca acestea să constituie sursa de inițiere a incendiului. Disjunctorul de tip DBTF era în poziția deschis și blocat – *foto nr.1*. Periile pantografelor nu prezentau fisuri sau rupturi, având urme normale de lucru.

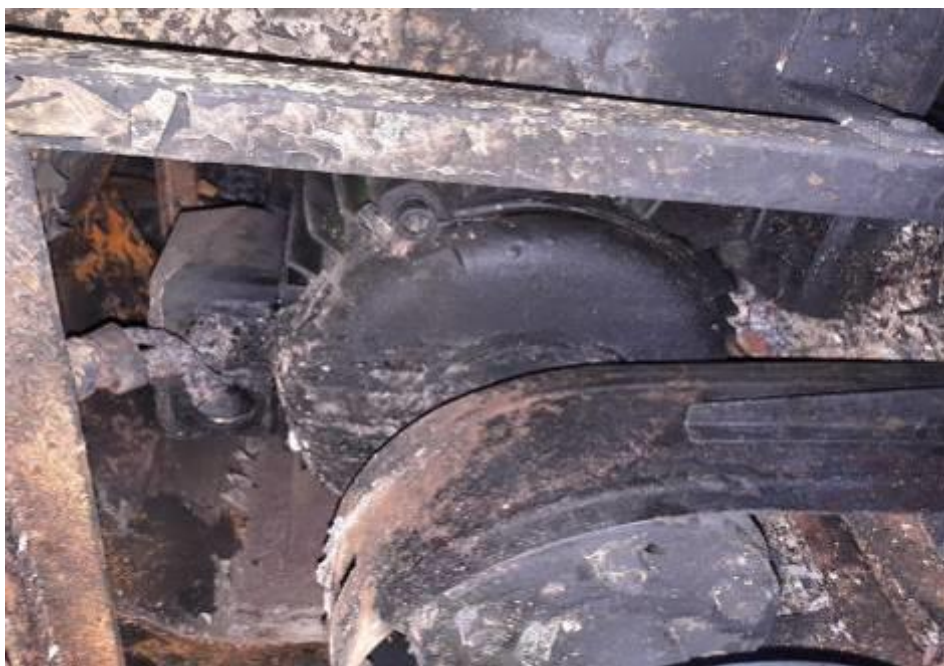
***Foto nr.2 - motorul compresorului elicoidal***

- compresorul de aer de tip elicoidal și motorul de antrenare al acestuia, prezentau urme de afectare termică (vopsea arsă total și aspect roșiatic) – *foto nr.2*;
- motorul de antrenare a ventilatorului răcitorului de aer a compresorului era afectat termic, cablajul de alimentare fiind deteriorat datorită efectului termic – *foto nr.3*;
- separatorul de aer - ulei al compresorului era afectat termic, fără urme de defectare care ar putea provoca apariția incendiului – *foto nr.4*;
- filtrul de aer al compresorului elicoidal era afectat termic în proporție de 95% - *foto nr.5*
- grupele de ventilație de la S1, S4 și S6 aveau mantalele arse și cablurile de alimentare aveau izolația arsă;

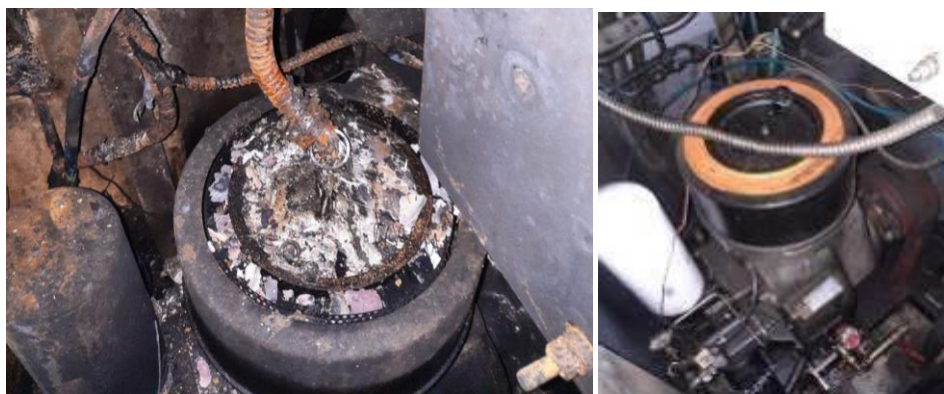
**Foto nr. 5 și 6** - filtru de aer al compresorului afectat termic  
în comparație cu un filtru neafectat

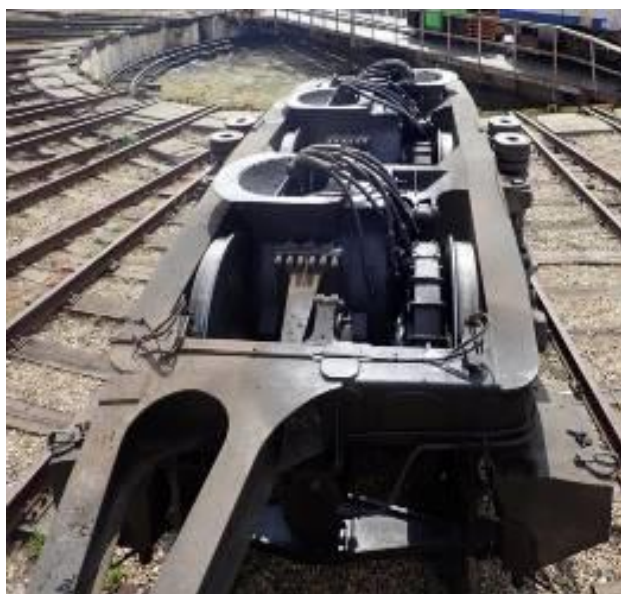
- motoarele de tracțiune de la boghiul I erau neafectate termic, prezentau urme de material topit pe porțiunea superioară a carcasei provenit din cutia locomotivei (aluminiu), urme de praf și de substanțe fluide utilizate la stingerea incendiului, precum și bucăți de conductori afectați termic și secționați datorită arcului electric, căzuți de asemenea de sub locomotivă – *foto nr.10*
- motoarele de tracțiune de la boghiul II erau neafectate termic, prezentau urme de substanțe fluide utilizate la stingerea incendiului;

**Foto nr.7** - boghiul nr. I , se observă materialul topit căzut din cutia locomotivei, motoarele de tracțiune fiind neafectate termic

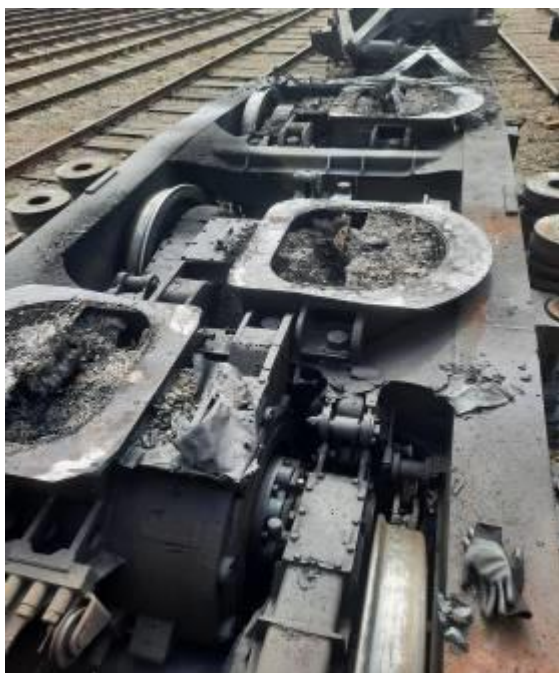
**Foto nr. 8** - boghiul nr. II, motoarele de tracțiune fiind neafectate termic

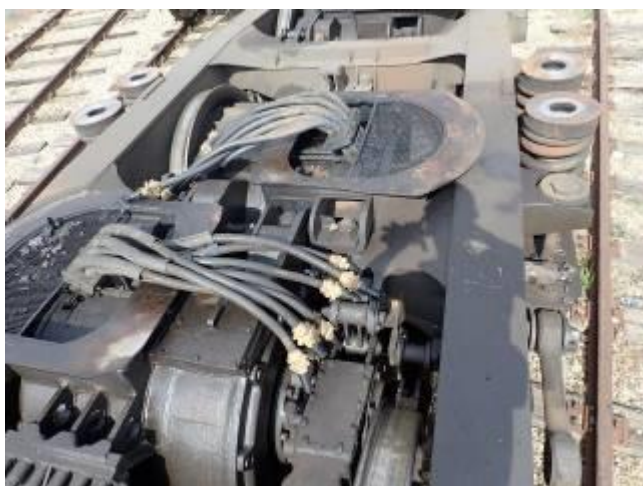
**Foto nr. 9** - boghiul II, motoarele de tracțiune neafectate termic

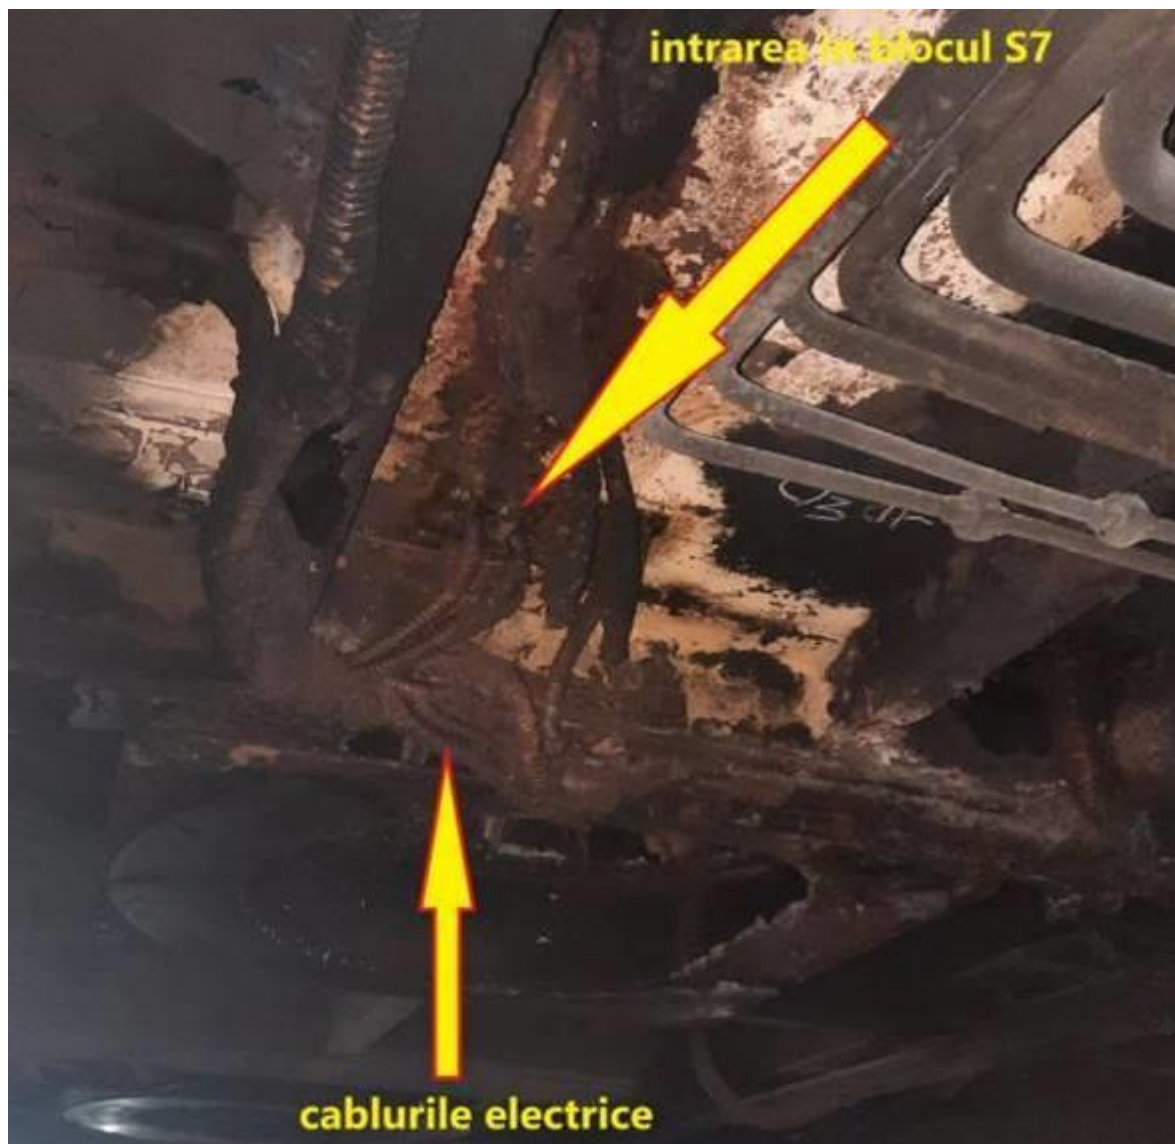
- zona de sub cutia locomotivei, ce a fost afectată termic, se află în partea inferioară a blocului S7;
- conductorii electrici ce se află în tubul flexibil metalic tip „copex”, fixați pe cutia locomotivei, erau afectați termic;

*Foto nr.11 - zona afectată termic de sub cutia locomotivei*

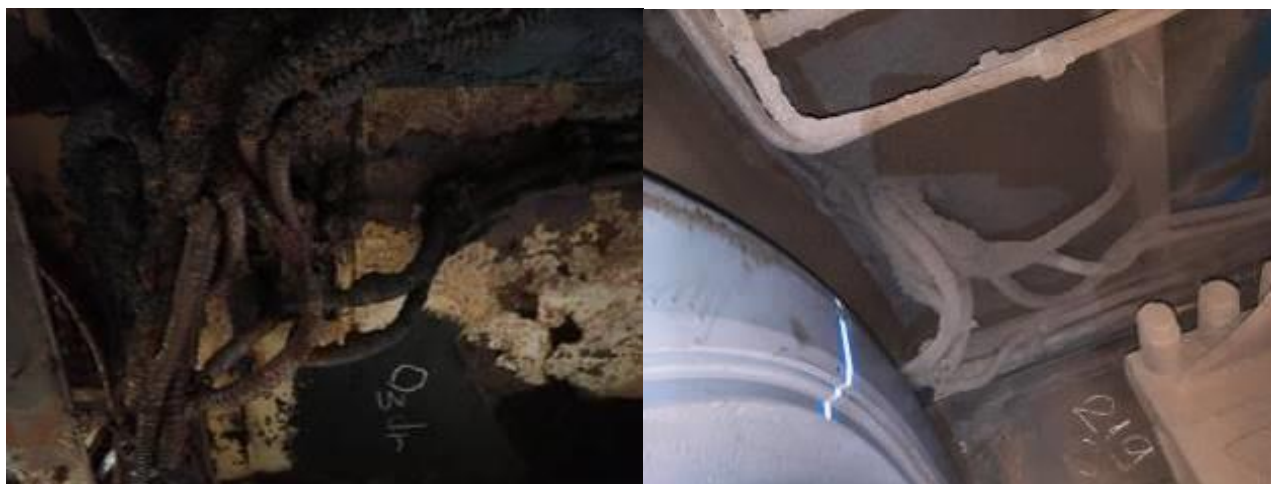
- în zona de traversare a cablurilor electrice de sub cutia locomotivei în blocul S7, s-a constatat urme clare de afectare termică, precum și urme ale arcului electric – *foto nr.11*.

**Foto 12 și 13** - locul de traversare a cablurilor electrice, la locomotiva EA 251, în comparație cu o locomotivă din exploatare

În opinia comisiei de investigare, arcul electric produs ca urmare a deteriorării (în zona de intrare în cutia locomotivei), a izolației cablului cu potențial electric pozitiv ( „ + ” ), de alimentare a locomotivei cu curent continuu, a reprezentat după toate probabilitățile, o condiție care, dacă ar fi fost eliminată, ar fi putut împiedica declanșarea incendiului și, în consecință, reprezintă **factorul cauzal** al producerii accidentului.

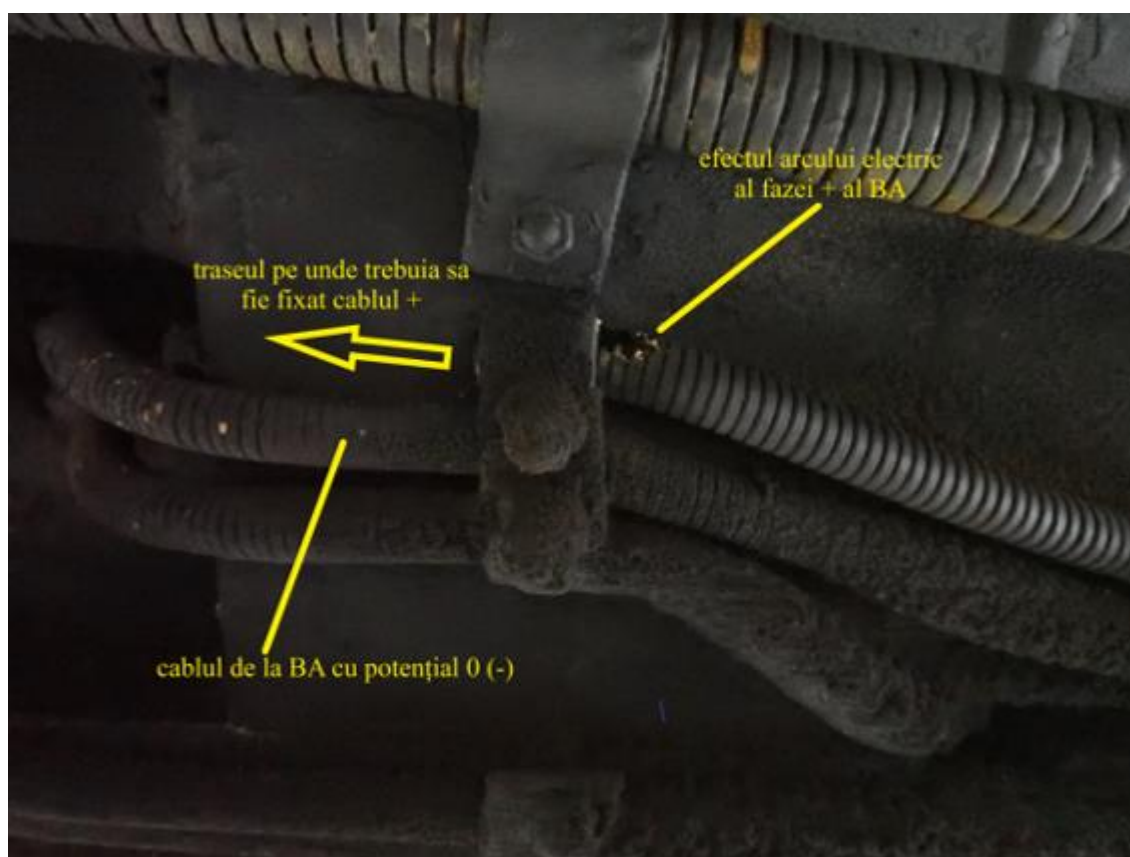
- tot cablajul era protejat de tub flexibil metalic, fixat cu ajutorul unor bride de cutia locomotivei;
- tot cablajul era afectat termic cu izolația carbonizată;
- cablul de alimentare de „-”, de curent continuu, de la nișa BA, era afectat termic cu izolația carbonizată;
- din cablul de alimentare de „+”, de curent continuu, de la nișa BA, lipseau pe anumite porțiuni, bucăți din traseul său, o bucată fiind găsită pe rama boghiului I;
- bucata găsită fixată pe cutia locomotivei era afectată termic cu izolația carbonizată și urme clare ale arcului electric – *foto nr.15 și foto nr.16*;
- o bucată din cablul de alimentare cu, tensiune continua faza „+” care asigură alimentarea blocului S7 cu curent continuu, de la bateriile de acumulatori, lipsea, observându-se urme clare ale arcului electric pe cablul rămas fixat pe cutia locomotivei; - *foto nr.14* .

**Foto nr.14** - locul secționării cablului electric cu potențial „+”

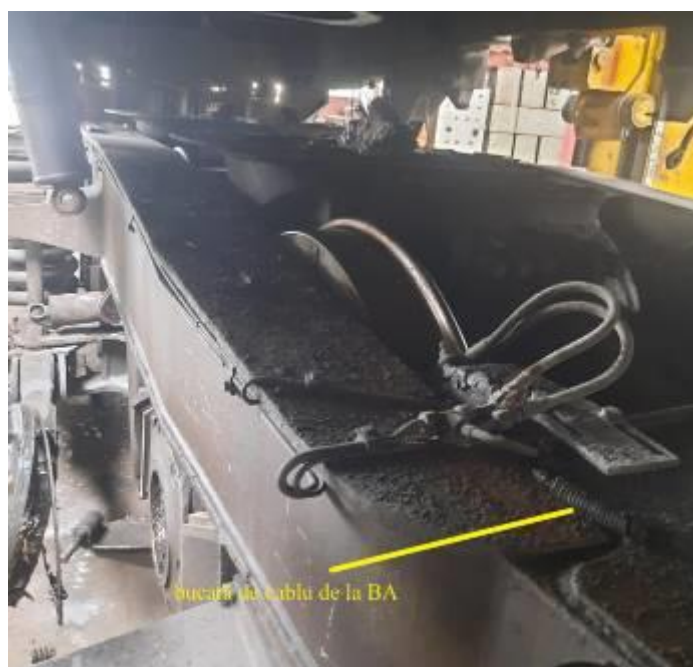
**Foto nr.15** - Bucată de cablu cu tubul flexibil de protecție, căzută pe rama boghiului I, provine din zona de traversare la blocul S7

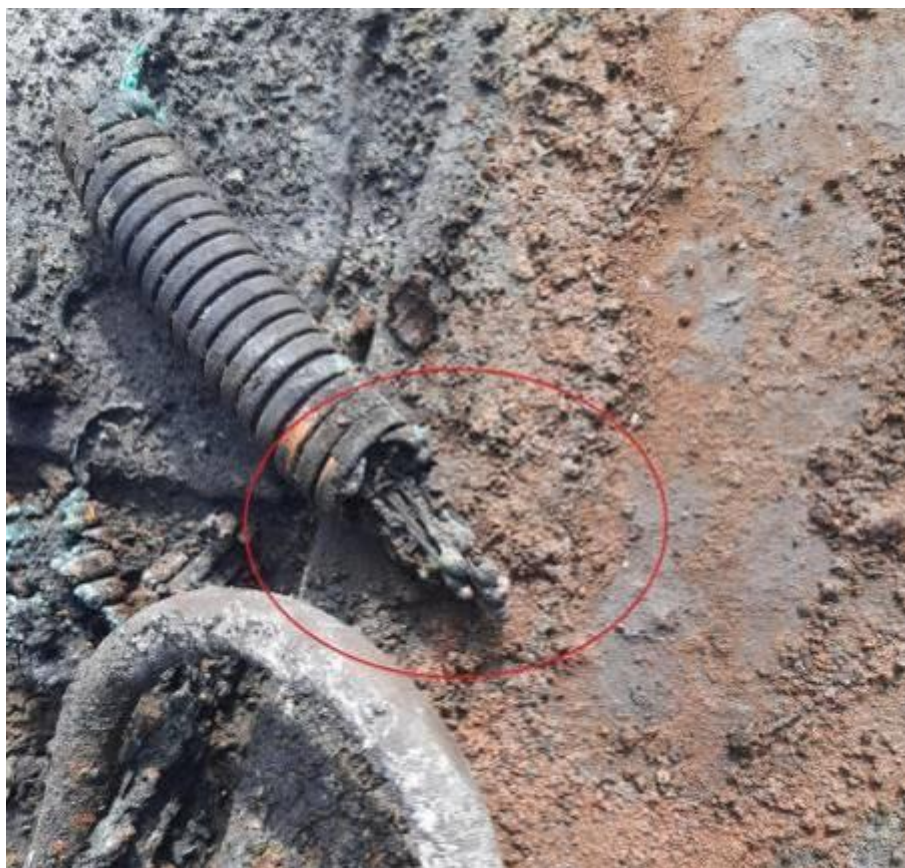
**Foto nr.16** - Bucata de cablu căzută pe boghiul I cu efectele arcului electric

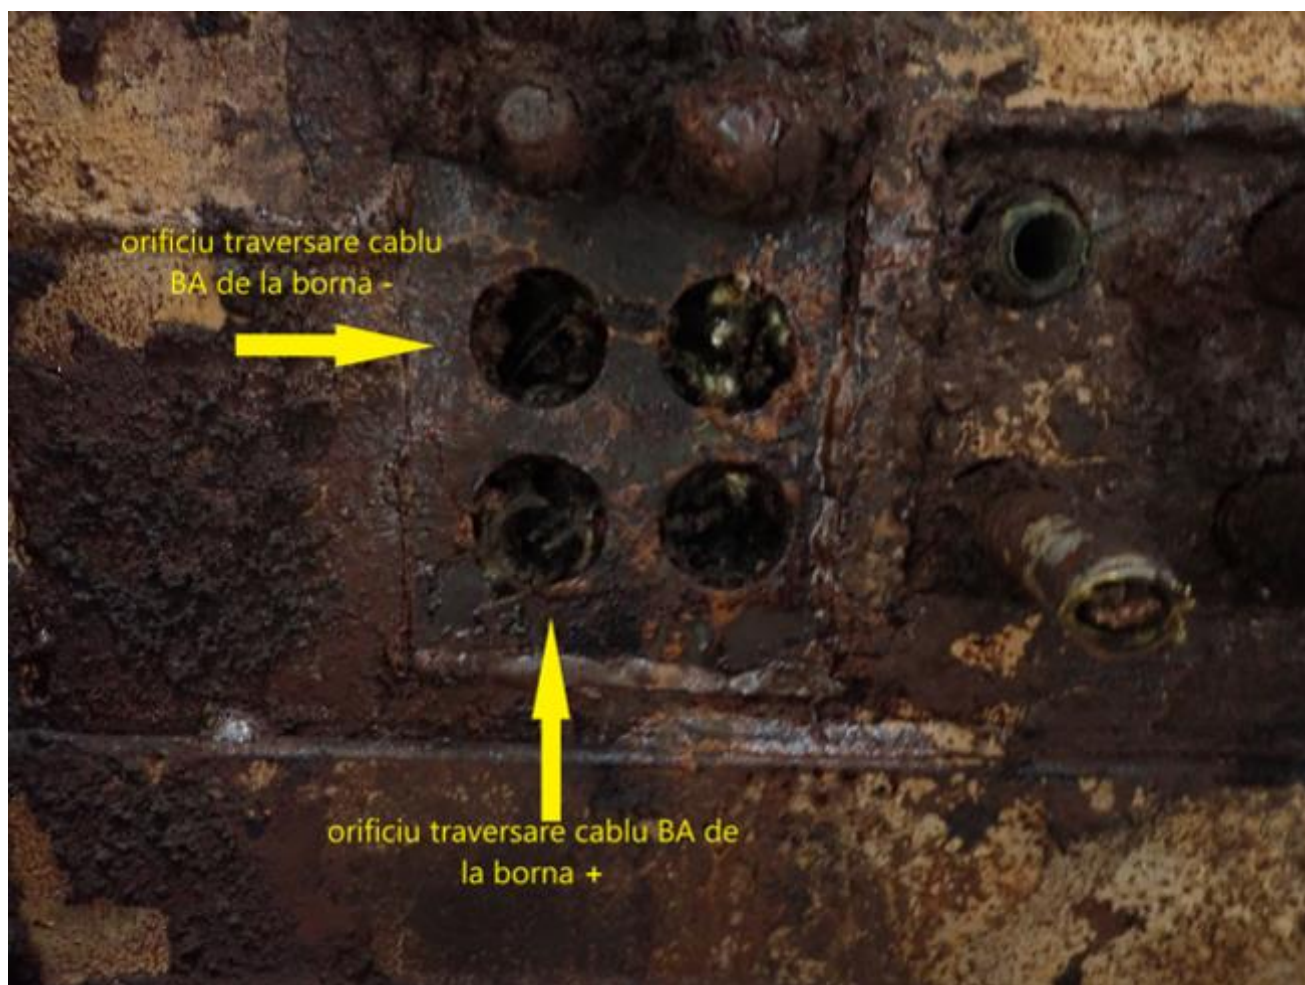
- toată zona prezenta urme de afectare termică;
- în canalul de trecere a conductorului de „+”, văzut de sub locomotivă, erau bucăți de conductor electric care prezintă urme de arc electric – *foto nr17*;
- în canalul de trecere a conductorului de „+”, văzut din locomotivă, respectiv din blocul S7, se văd urme clare de conductor electric sudat de tubul metalic care face traversarea - *foto nr.18*.

**Foto nr.17** - vedere de jos (sub locomotivă) a zonei de traversare a cablurilor da la BA, prin cutia locomotivei până la blocul S7

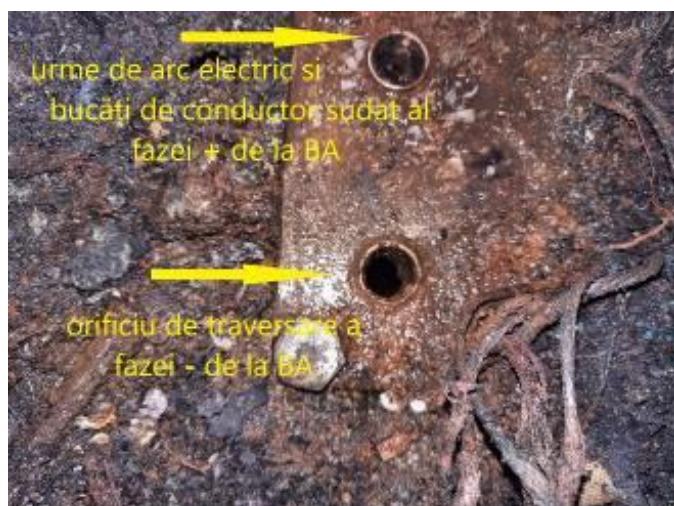
**Foto nr.18** - vedere de sus ( din blocul S7) a zonei de traversare a cablurilor da la BA, prin cutia locomotivei până sub cutia locomotivei

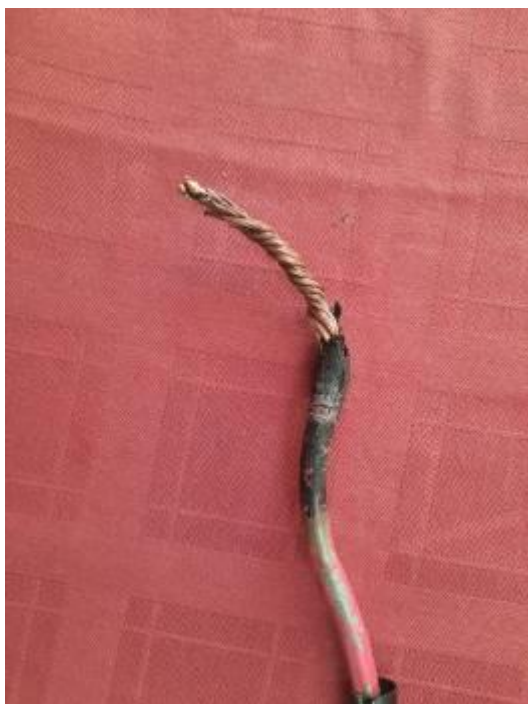
***Foto nr. 19***

- cablul de alimentare de la BA, cu curent continuu, faza „+”, a fost secționat datorită arcului electric, în zona de traversare de sub locomotivă la blocul S7 – *foto nr.19*;
- izolația cablului era carbonizată – *foto nr.20*;

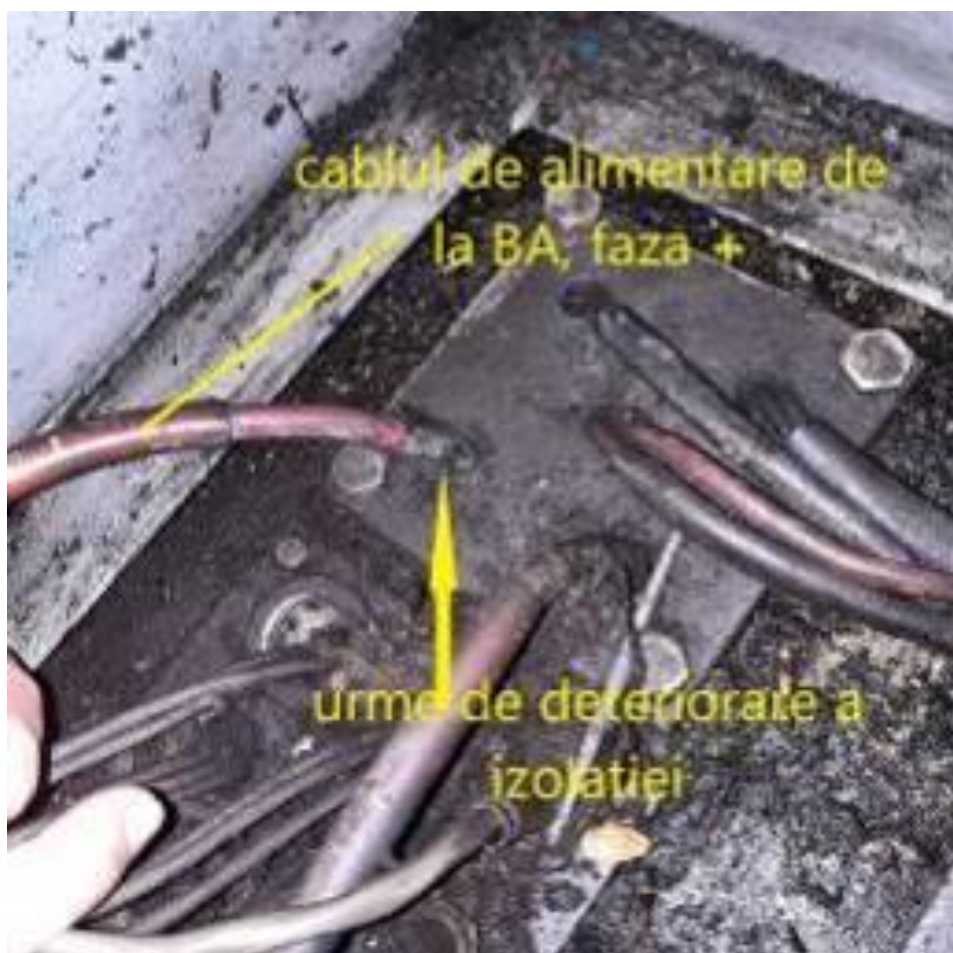
- cablul de alimentare de la BA, cu curent continuu, faza „+”, la intrarea în blocul S7, de sub cutia locomotivei, prezenta un grad mare de libertate. În cazul aparițiilor vibrațiilor, izolația cablului interacționează cu tubul metalic prevăzut pentru traversarea cablului;
- izolația cablului de alimentare prezenta urme de deteriorare datorită interacțiunii cablului cu tubul metalic prevăzut pentru traversare – *foto nr.21*.

*Foto nr.21 - cablul de alimentare cu curent continuu, de la BA la blocul S7 , în zona traversării de sub locomotivă.*
