RAPORT DE INVESTIGARE

privind accidentul feroviar produs în data de 23.08.2021, pe raza de activitate a Sucursalei Regionale de Căi Ferate Craiova, între halta de mișcare Valea Albă și stația CFR Balota, prin deraierea ambelor osii ale primului boghiu, în sensul de mers, de la cel de-al 12-lea vagon din compunerea trenului de marfă nr.29114 aparținând SC Rail Cargo Carrier Romania SRL

*Raport final
august 2022*

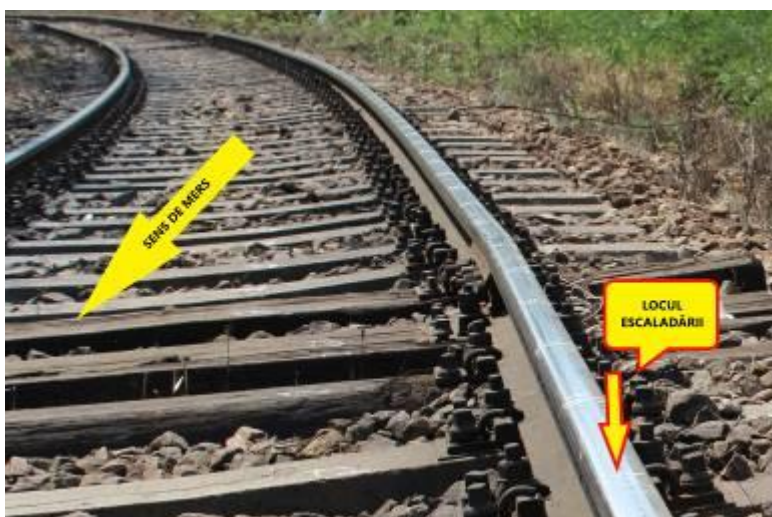
Foto nr.1 – punctul „0”

Prima urmă de deraiere s-a produs la km 345+460, prin escaladarea flancului activ al ciupercii șinei din partea stângă (firul exterior al curbei) de către roata din stânga a primei osii, în sens de mers, al vagonului de marfă nr.33857814065-3, al 12-lea din compunerea trenului.

Comisia de investigare a identificat pe teren puncte/repere în legătură cu modul de producere a deraierii. Prima urmă de deraiere, punctul „0”, marchează prima urmă de escaladare a ciupercii șinei, de către roata din stânga a osiei conducătoare;

- a fost depășită valoarea admisă a torsionării căii (înclinarea rampei defectului 1:200) pentru viteza de circulație de 30 km/h, prevăzută la art.7, lit. A din Instrucția nr.314/1989, astfel înclinarea rampei defectului între punctele de măsurare „6” și „1” avea valoarea de 1:178;

- supraînălțările măsurate în punctele premergătoare punctului „0”, depășesc valorile admise ale toleranțelor prevăzute la art.7, lit. A din Instrucția nr.314/1989;
- diferența dintre valorile săgeților vecine măsurate cu coarda de 10 m (interpretate la distanța de 5 m, în punctele „5” și „15”), depășește valoarea admisă a toleranței prevăzută la art.7, lit. B din Instrucția nr.314/1989;
- variația ecartamentului de 2 mm/m, a fost depășită între punctele premergătoare punctului „0”, prevăzute la art.1, pct.14 din Instrucția nr.314/1989.

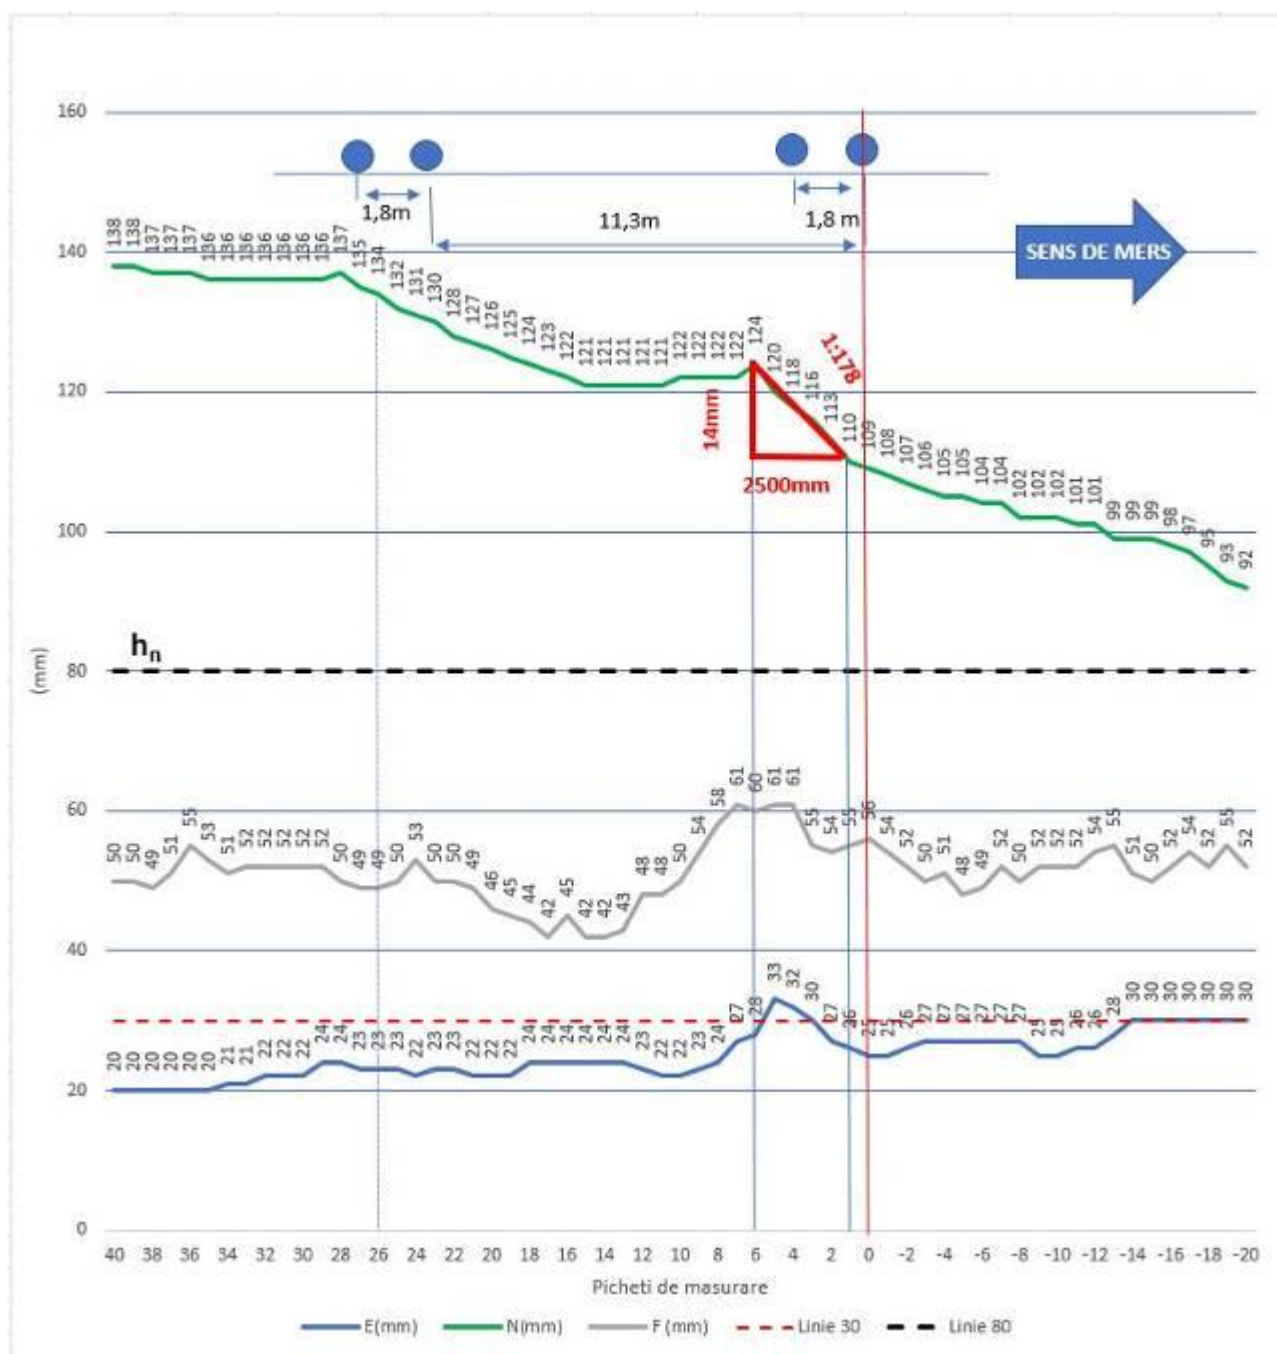
Figura nr.4 - diagramele valorilor măsurate ale ecartamentului, nivelului transversal al căii și ale săgeților cu poziționarea osiilor vagonului în momentul escaladării

Valorile ecartamentului, nivelului transversal și a săgeților măsurate în regim static, sunt prezentate sub formă de diagrame – *schița nr.1*.

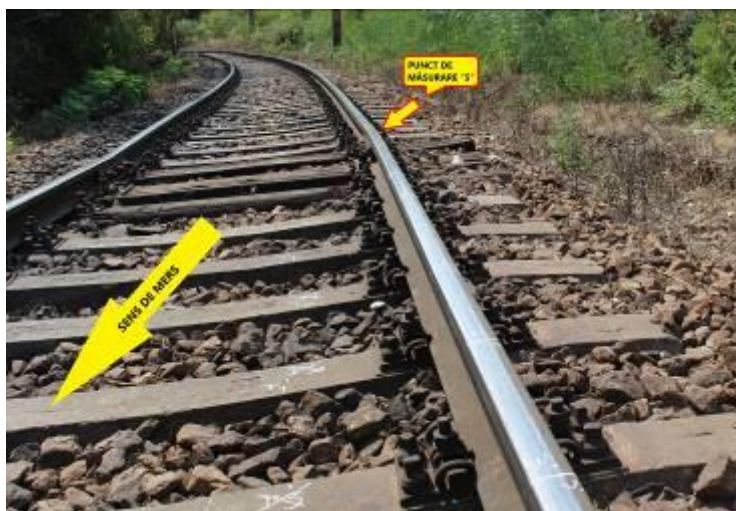
Foto nr.2 – direcția căii în punctul de măsurare „5”

Această afirmație se bazează pe valorile parametrilor măsurați la data producerii accidentului feroviar, astfel, valoarea săgeții măsurate în punctul „5” (marcat pe șina firului exterior la o distanță de 10 cm de rostul joantei, în sensul de mers), era mult mai mare decât valoarea săgeții măsurată în punctul „15” (*schita nr.1 și foto nr.2*).

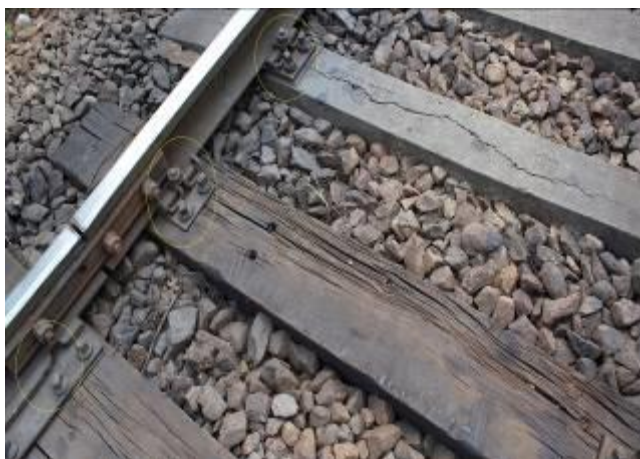
Foto nr.3- joanta de pe firul interior al curbei

Consemnările referitoare la starea traverselor de lemn care formau joantele (T₃ ÷ T₆), înaintea punctului „0”, au arătat că acestea prezentau fisuri longitudinale fără afectarea sistemului de prindere, un tirfon lipsă la exteriorul căii, aparținând prinderii traversei T₄.

Comisia de investigare, a analizat starea căii și a materialelor ce compun joantele mecanice din apropierea punctului „0” (punctul „0” la 2,5 m de rostul de dilatație, distanță măsurată în sensul de mers), zonă în care valorile măsurate ale ecartamentului, nivelului transversal și al săgeții, aveau cele mai mari valori. Constatările identificate privind construcția, alcătuirea și întreținerea căii au arătat că:

- traversele nu erau pozate corespunzător în raport cu rosturile de dilatație;
- placa metalică pe care reazemă un capăt de șină este o placă dublă (placă pod) ce se folosește pentru ansamblul joantă la care traversele aflate de o parte și de cealaltă a rostului de

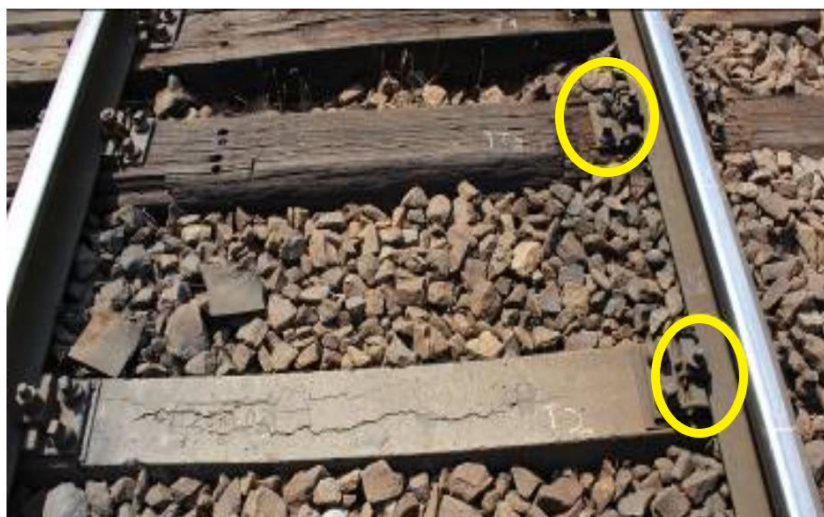
Pe unele zone, fixarea tălpii șinei de placa metalică era realizată atât cu sistemul de prindere rigidă tip K, cât și cu sistemul de prindere cu clemă elastică tip SKL. Chiar și în această variantă constructivă prinderile nu își puteau realiza rolul deoarece piulițele nu erau strânse iar clemele elastice a prinderii SKL erau rupte - *foto nr.5*. Aceste neconformități permit pe de o parte deplasarea în lung a șinelor, fapt care în anumite condiții poate determina defecte ale direcției căii sau forfecarea șuruburilor la joante, iar pe de altă parte stabilitatea șinei în raport cu momentul de răsturnare dat de componenta orizontală a forțelor ce se manifestă în punctul de contact roată-șină, poate deveni critică și poate avea implicații în siguranța feroviară.

Foto nr.5 – starea prinderilor SKL în zona punctului „0” (la traversa T₂, T₃)

Pe zona analizată plăcile metalice aveau uzuri la rebordurile plăcilor metalice de 10 mm.

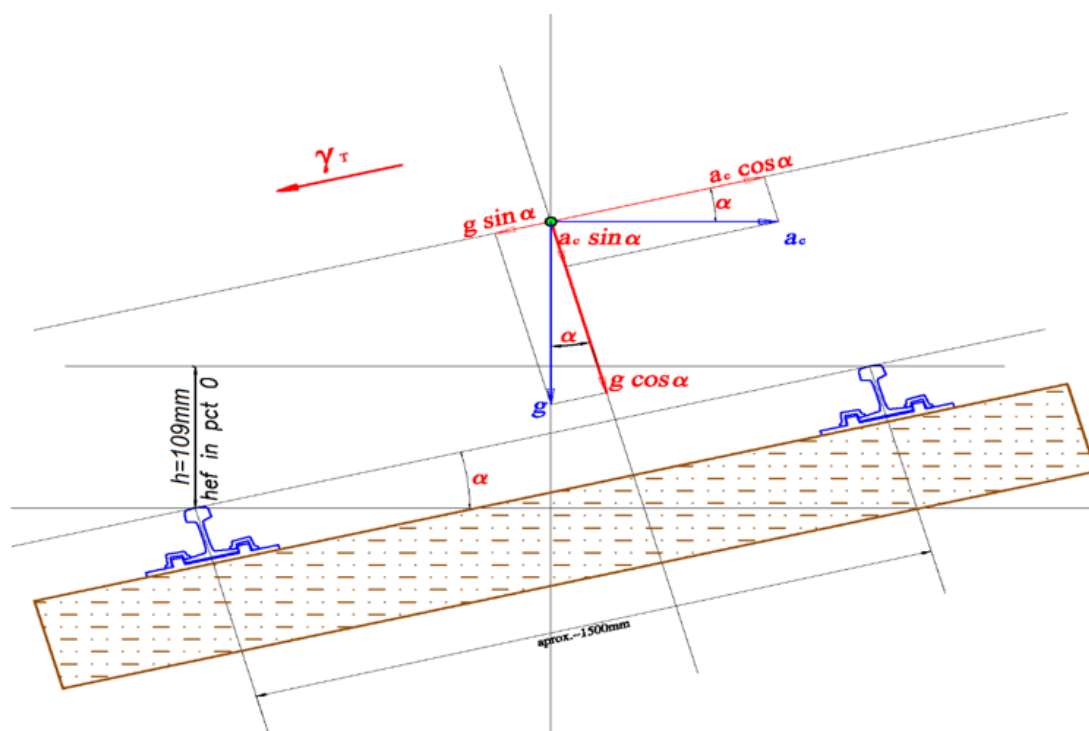
Reprezentarea grafică a accelerațiilor în punctul 0

Depășirea toleranțelor admise în exploatare pentru valorile săgeților vecine, precum și depășirea toleranței admise la variația ecartamentului, au generat mișcări dinamice laterale severe ale vehiculelor feroviare în timpul rulării și au fost analizați ca factori critici în producerea accidentului.

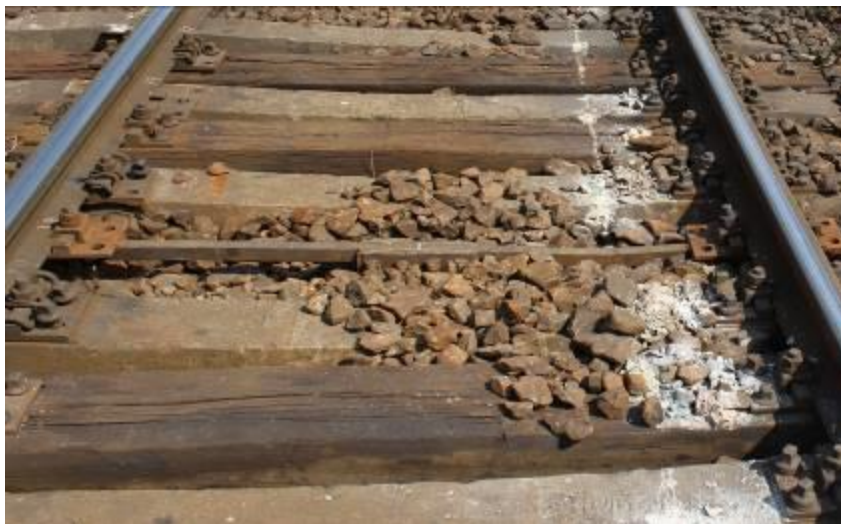
Starea suprastructurii căii în zona producerii accidentului și lipsa materialelor necesare pentru asigurarea mentenanței liniilor, reiese și din lucrările (improvizațiile) pe care districtul de linii le-a efectuat pentru asigurarea ecartamentului, în special pe zonele cu lărgiri peste toleranțele admise:

- îndesirea pozei traverselor, prin introducerea traverselor de lemn SB între traversele de beton (la traversele de beton plăcile metalice lipseau sau nu erau fixate prin intermediul tirfoanelor);
- încărcarea cu sudură a plăcilor metalice pentru a micșora valorile ecartamentului provenit din uzura plăcilor, gătuirea tirfoanelor, ovalizarea găurilor plăcilor metalice;
- rectificarea ecartamentului prin montare tiranți.

Foto nr.8 - introducerea traverselor de lemn între traversele de beton (plăci metalice lipsă la traversele de beton)
