AGENȚIA DE INVESTIGARE FEROVIARĂ ROMÂNĂ - AGIFER

RAPORT DE INVESTIGARE

al accidentului feroviar produs la data de 27.08.2021,
pe raza de activitate a Sucursalei Regionale de Căi Ferate București,
în stația CFR Nucet, linia nr.5,
prin deraierea a 6 vagoane din compunerea trenului de marfă nr.59401

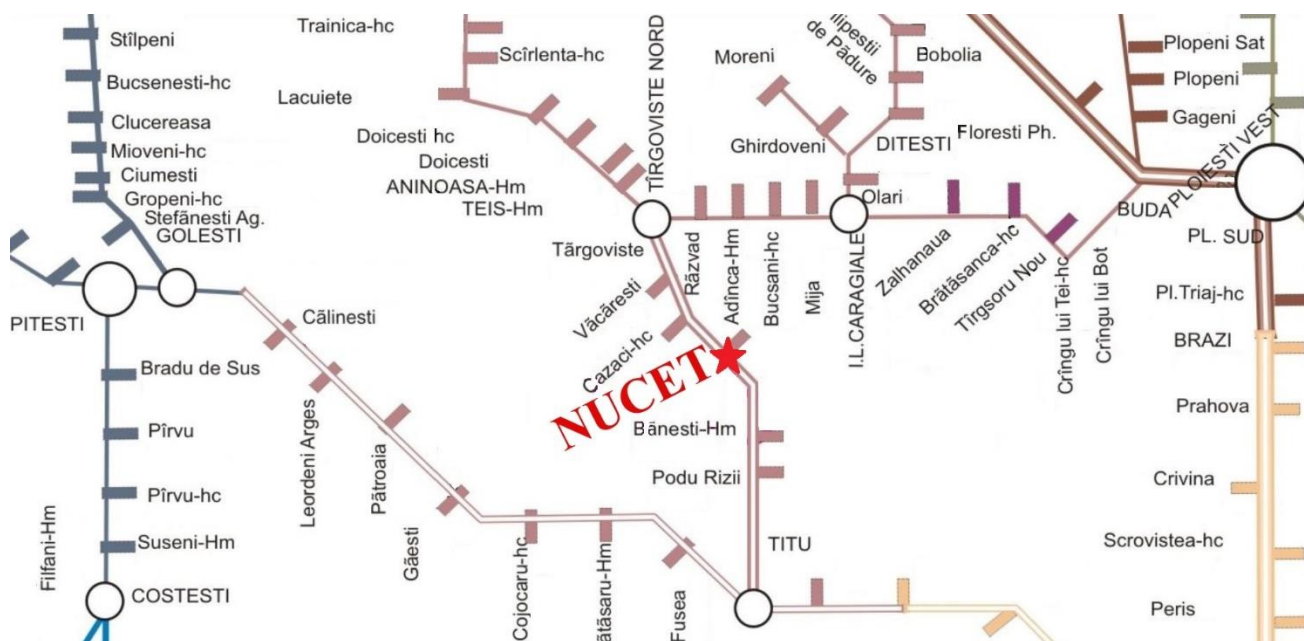
The first derailment trace, in the train running direction, was made by the fall between the rails (on the inner rail of the curve) of the left wheel from the first bogie of the wagon no.84535488011-2, the 9th one of the train. Afterwards, also the next 5 wagons derailed.

Figure no.1. Accident site

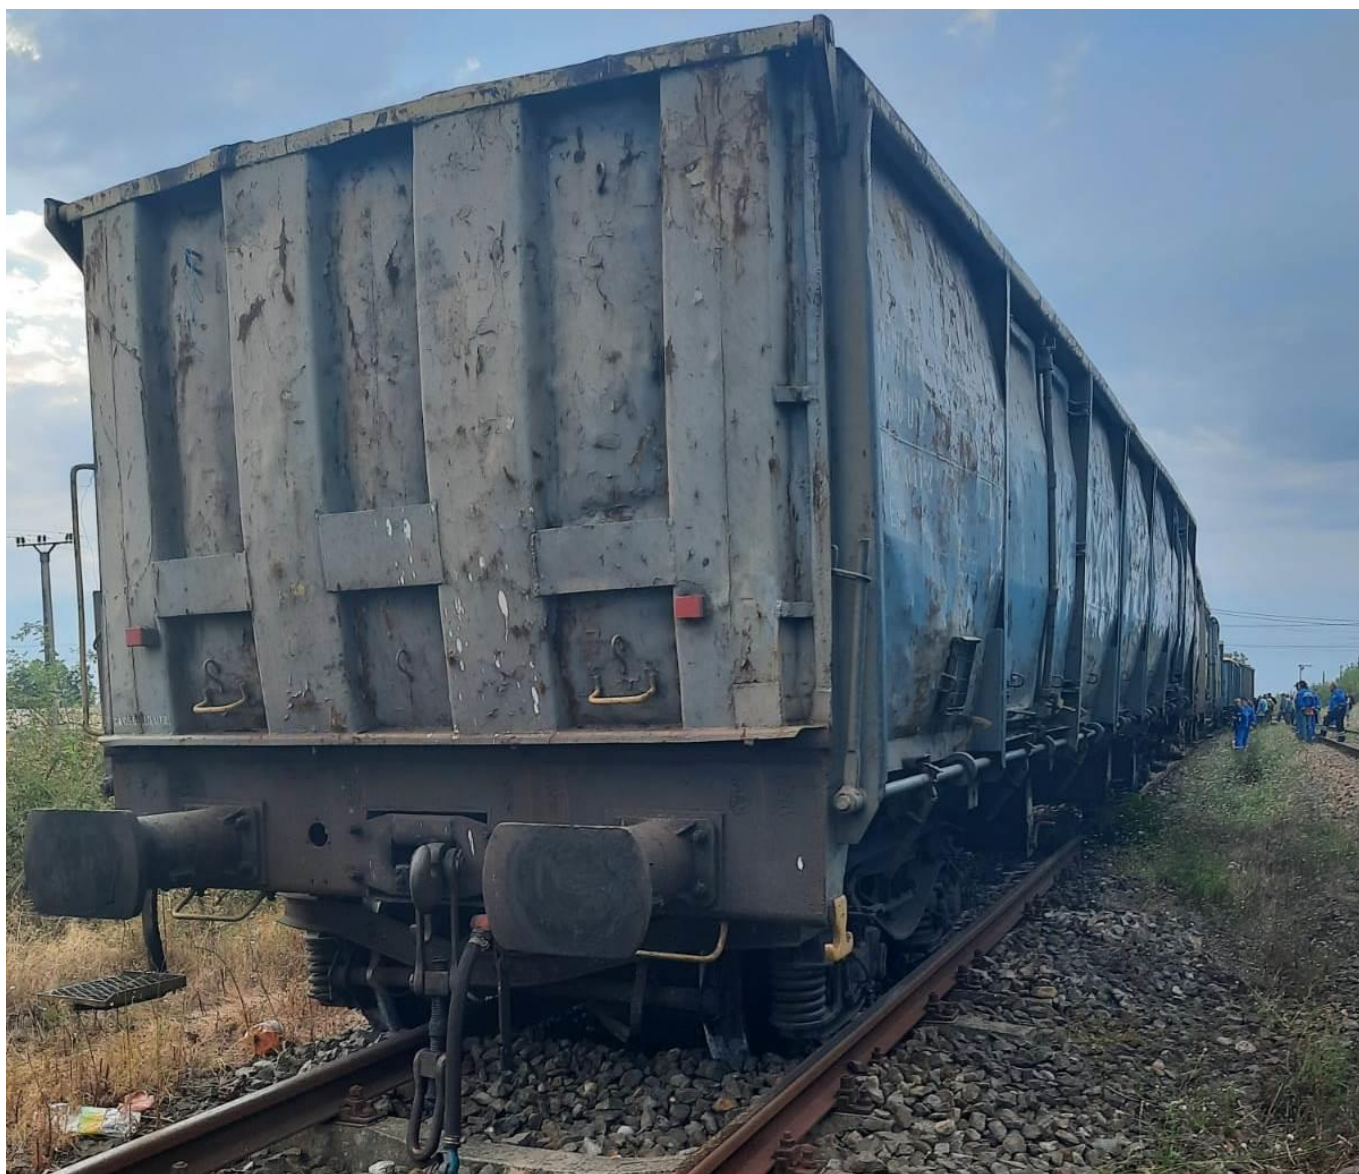
- vagonul nr.84535487277-0 (al 13-lea de la locomotivă) deraiat de a treia osie, în sensul de mers, și cu urme de deraiere pe exteriorul bandajului roții din partea stângă a primei osii;

- vagonul nr.33535304693-1 (al 14-lea de la locomotivă) deraiat de prima osie, în sensul de mers.

Foto nr.2. Vagoanele deraiate în acest accident feroviar

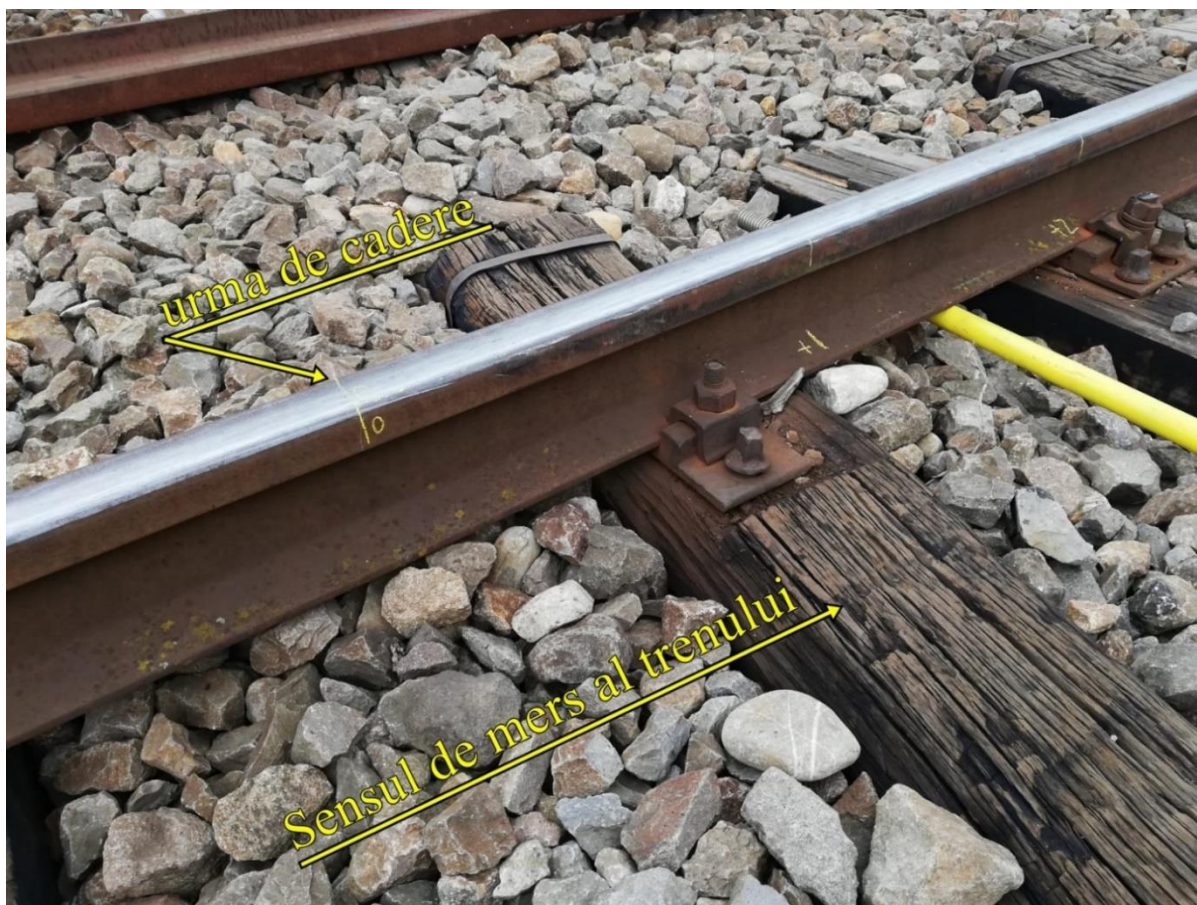
Aici s-a constatat pășirea flancului activ al șinei de pe firul interior al curbei și căderea roții din stânga a primului boghiu a celui de-al 9-lea vagon între firele căii, rezultând urme specifice de frecare pe suprafața activă a șinei din partea stângă. Roata a rulat în continuare pe buloanele verticale aparținând sistemului de prindere, aflate la interiorul căii, pe traversele de lemn și de beton ale căii.

Foto nr.3 - urma de cădere a roții între firele căii

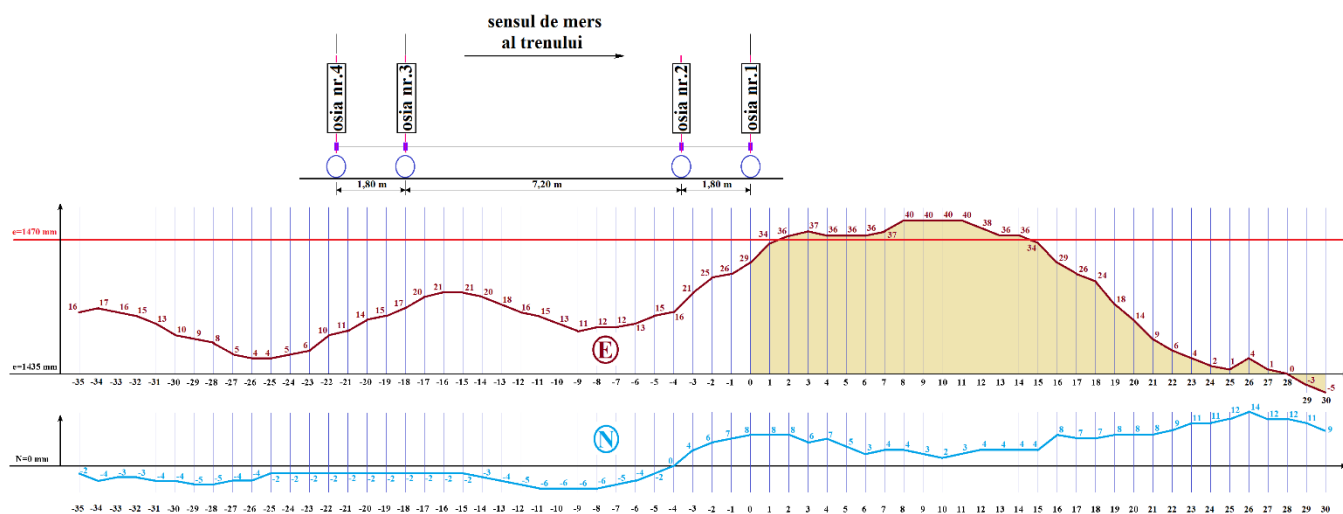
În punctele marcate au fost efectuate măsurători în regim static cu tiparul de măsurat calea, la ecartament, nivel transversal al căii. Valorile măsurate fiind reprezentate în diagrama următoare.

Diagrama nr. 1 - Diagrama de ecartament și nivel

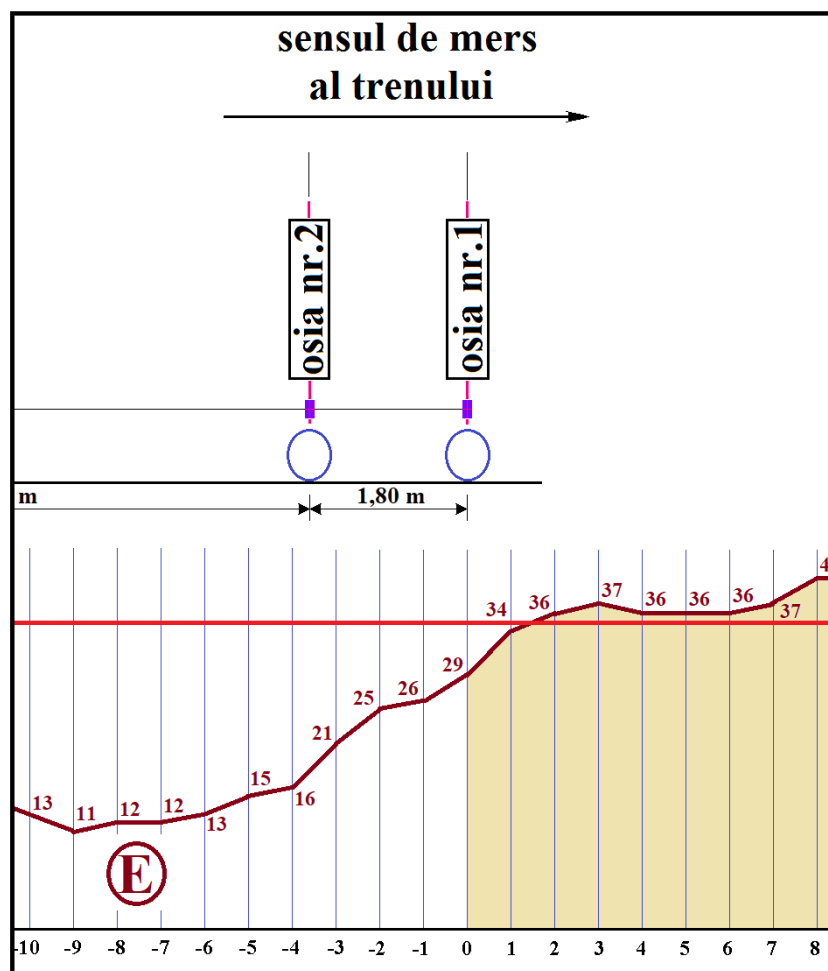
Diagrama nr. 2 - Detaliu diagrama de ecartament

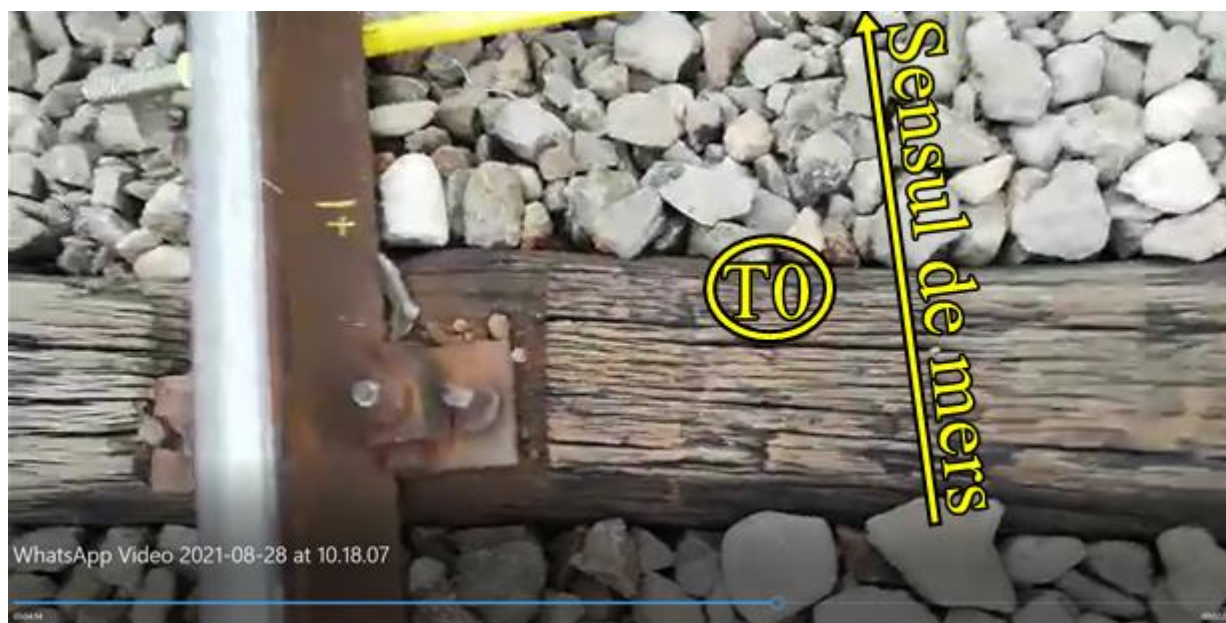
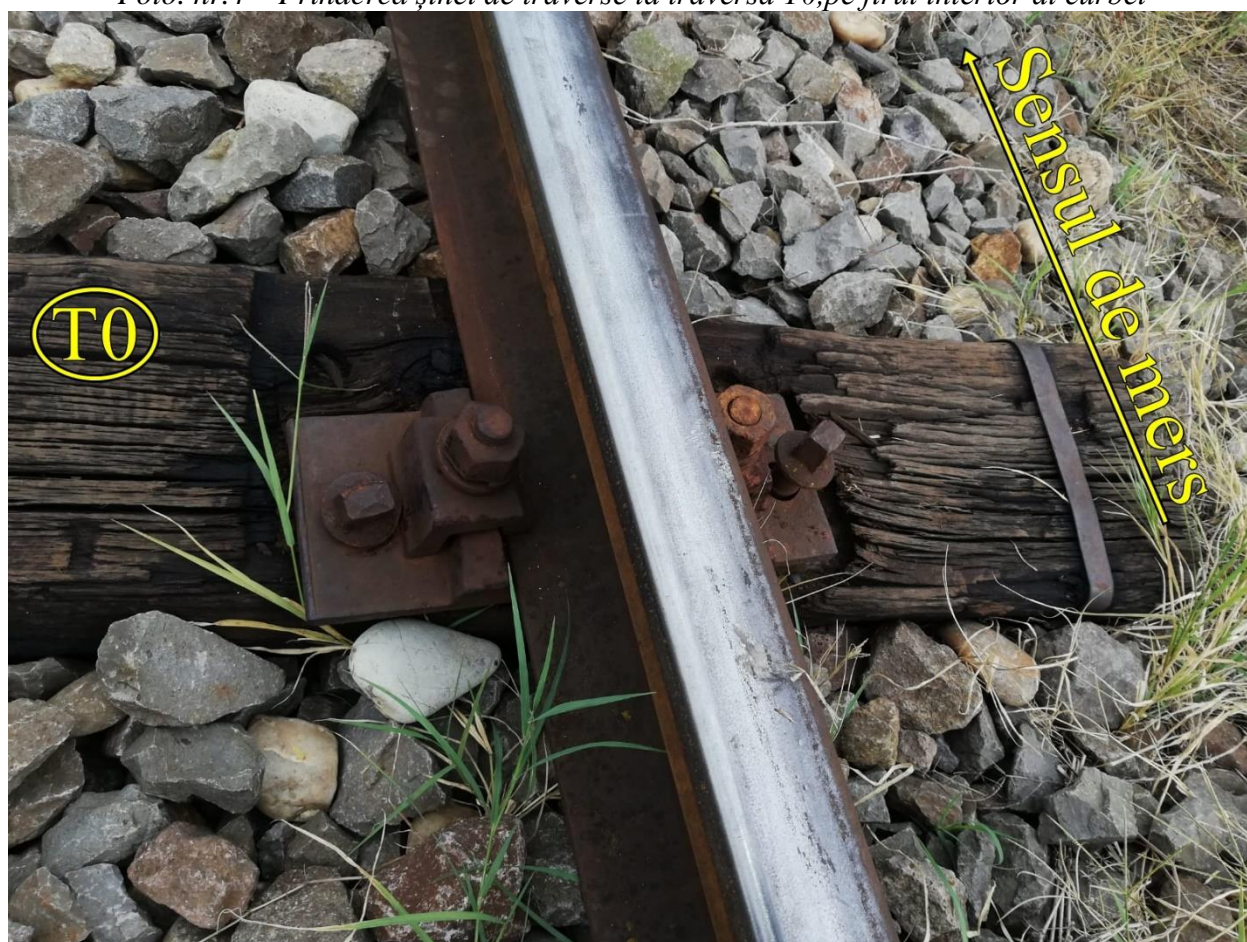
- traversa T0 era putredă și avea prinderea inactivă;

Foto. nr.4 – Prinderea șinei de traverse la traversa T0,pe firul interior al curbei

Foto. nr.5 – Prinderea șinei de traverse la traversa T0,pe firul exterior al curbei

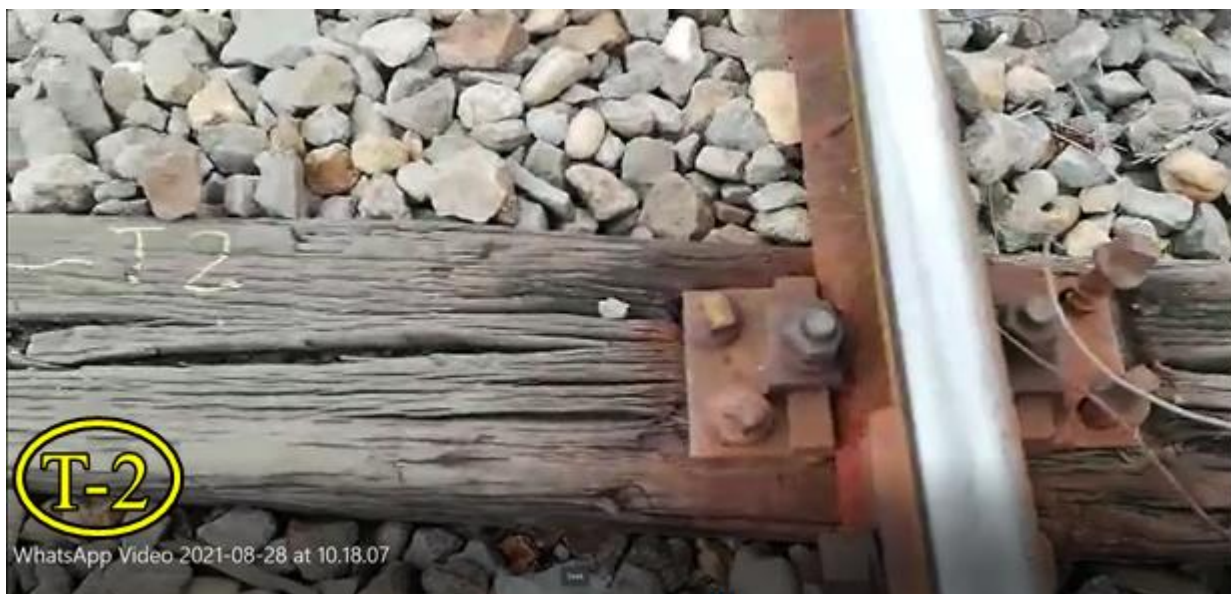
- traversa T-1 era semiputredă și avea prinderea activă;
- traversa T-2 era putredă și avea prinderea inactivă;

Foto. nr.6 – Prinderea șinei de traverse la traversa T-2,pe firul exterior al curbei

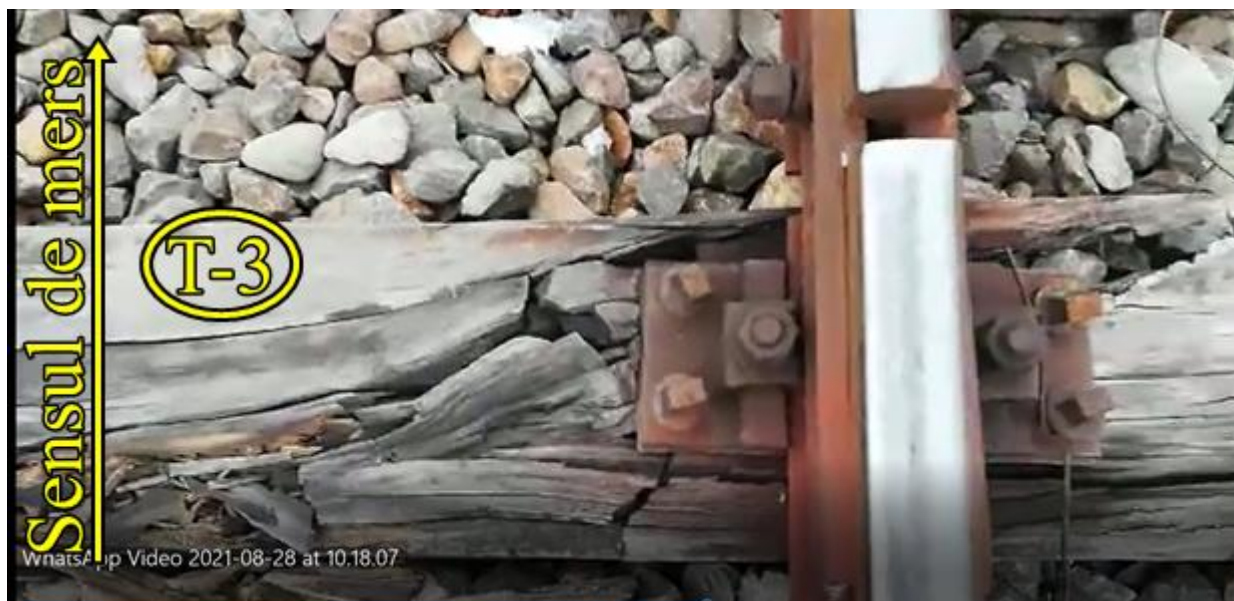
- traversa T-3 era semiputredă și avea prinderea inactivă;

Foto. nr.7 – Prinderea șinei de traverse la traversa T-3,pe firul exterior al curbei

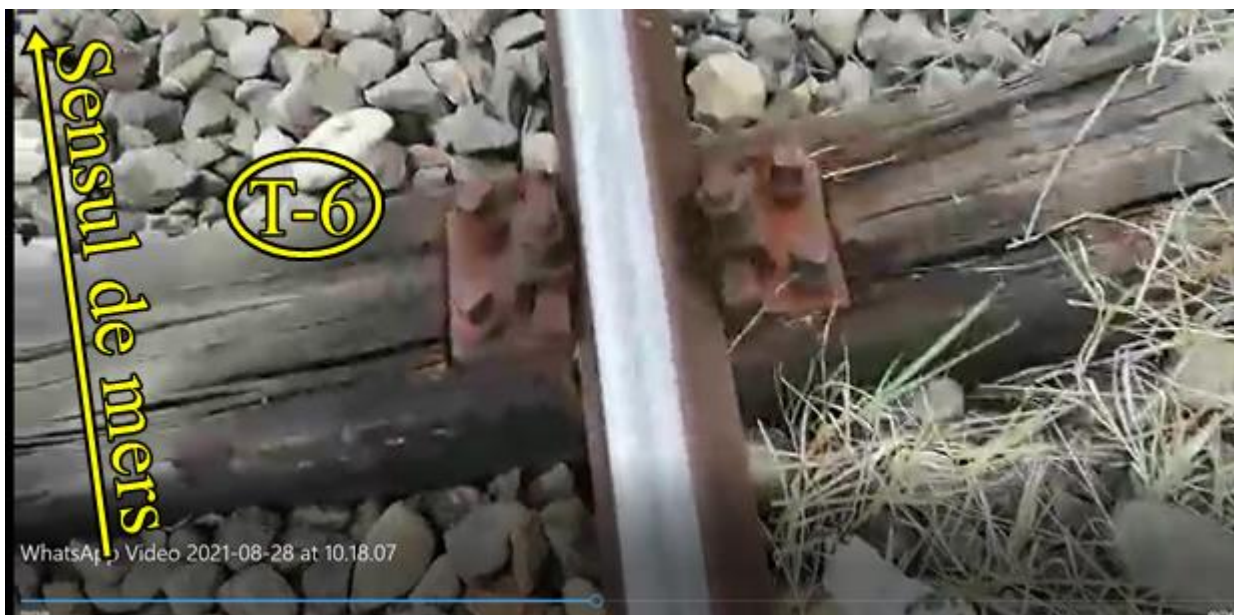
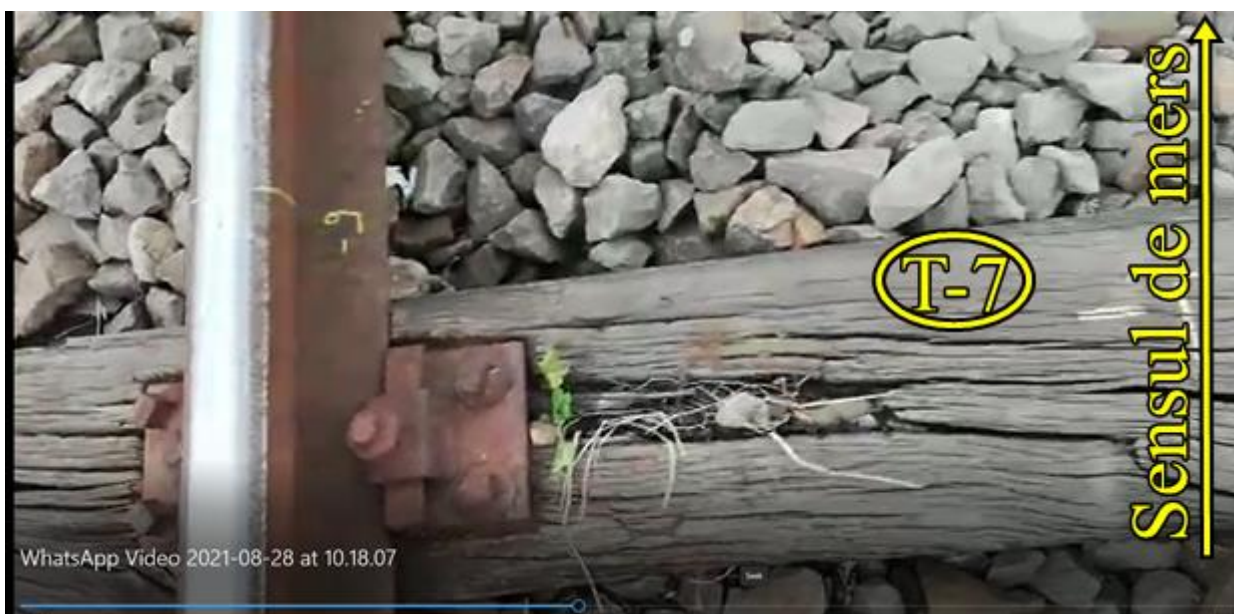
- traversele T-4 și T-5 erau în stare bună și aveau prinderea activă;
- traversele T-6 și T-7 erau semiputrede și aveau prinderea inactivă;

Foto. nr.8 – Prinderea șinei de traverse la traversa T-6,pe firul exterior al curbei

Foto. nr.9– Prinderea șinei de traverse la traversa T-7,pe firul exterior al curbei

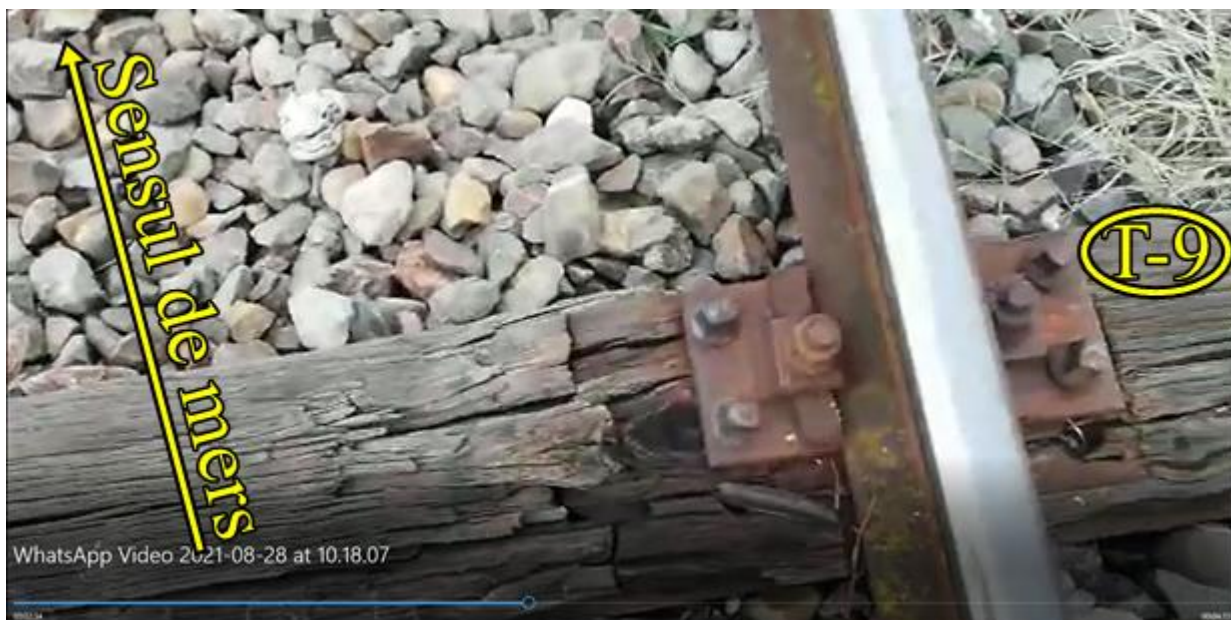
- traversa T-8 era în stare bună și avea prinderea activă;
- traversa T-9 era semiputredă și avea prinderea inactivă;

Foto. nr.10 – Prinderea șinei de traverse la traversa T-9,pe firul exterior al curbei

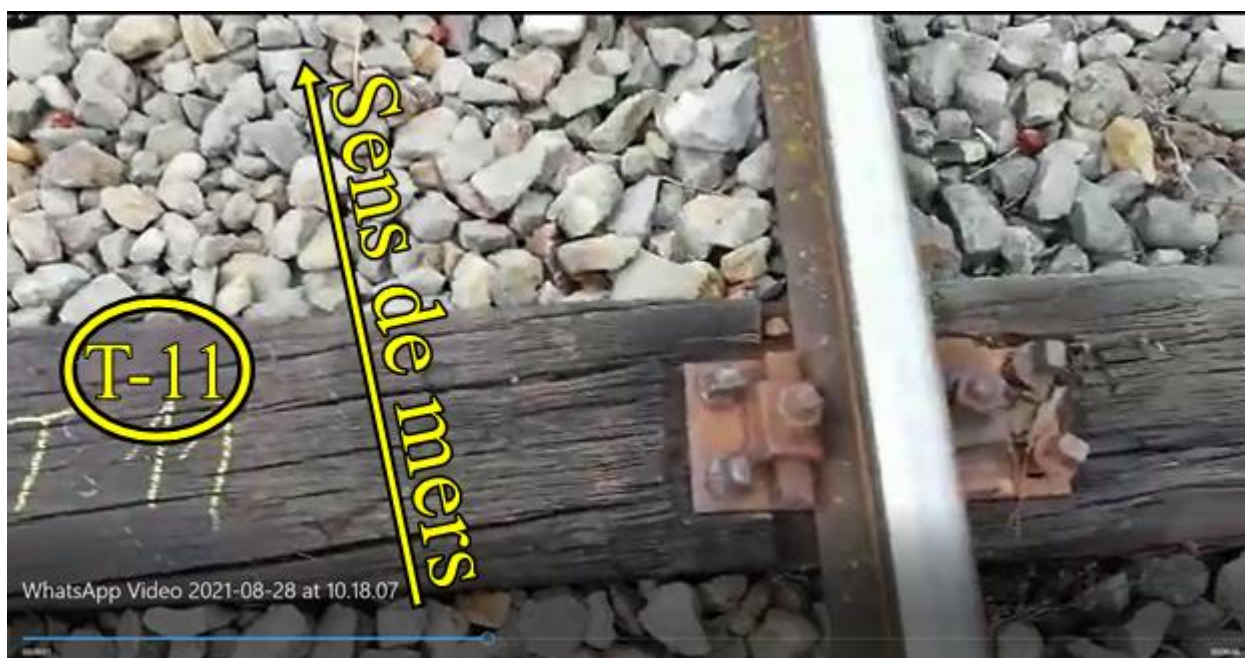
- traversa T-10 era semiputredă și avea prinderea activă;
- traversa T-11 era semiputredă și avea prinderea inactivă;

Foto. nr.11 – Prinderea șinei de traverse la traversa T-11,pe firul exterior al curbei

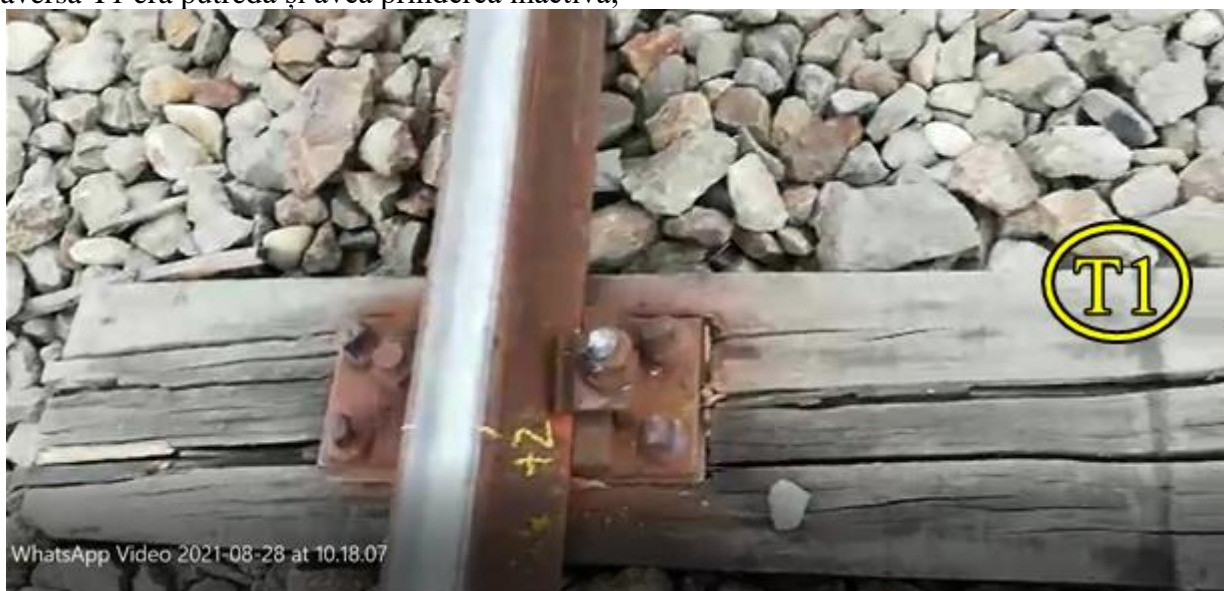
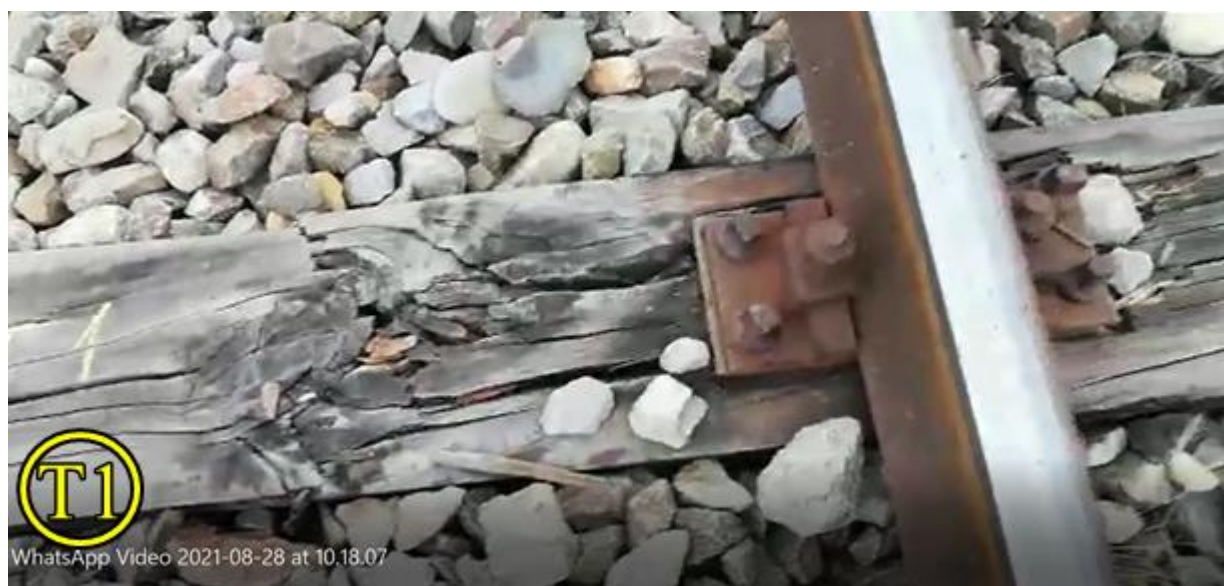
- traversa T1 era putredă și avea prinderea inactivă;

Foto. nr.12 – Prinderea șinei de traverse la traversa T1,pe firul interior al curbei

Foto. nr.13– Prinderea șinei de traverse la traversa T1,pe firul exterior al curbei

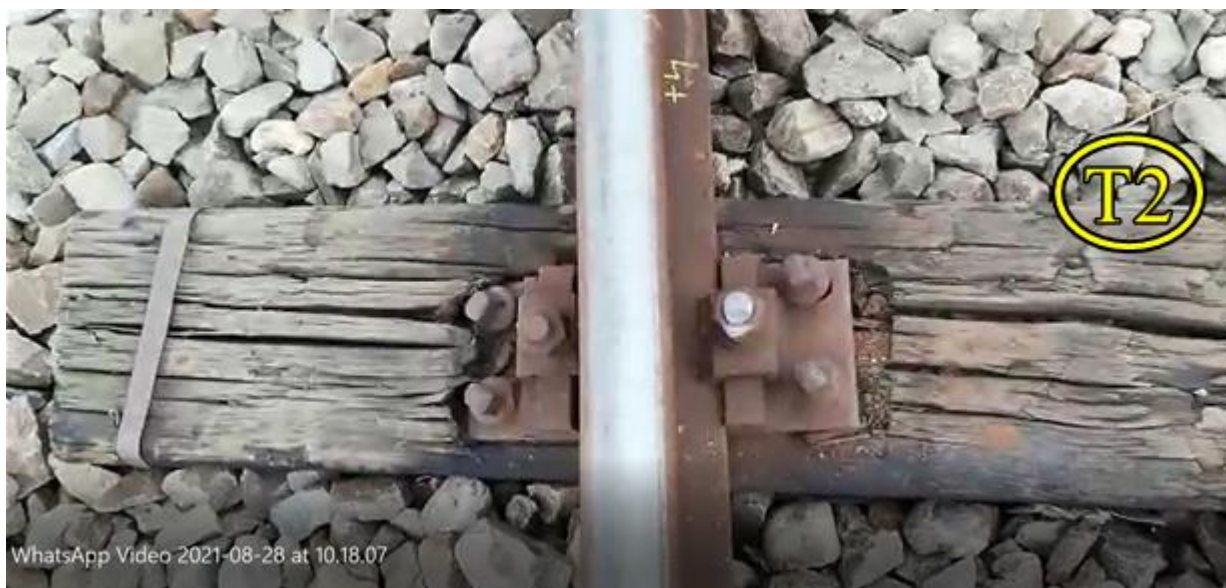
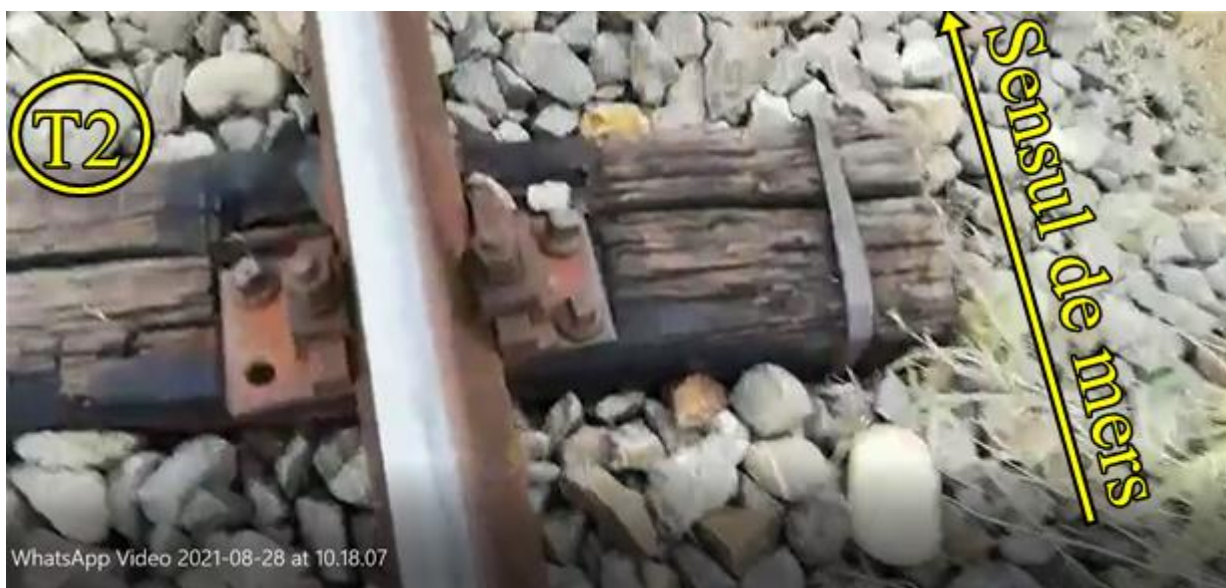
- traversa T2 era putredă și avea prinderea inactivă;

Foto. nr.2 – Prinderea șinei de traverse la traversa T2,pe firul interior al curbei

Foto. nr.14 – Prinderea șinei de traverse la traversa T2,pe firul exterior al curbei

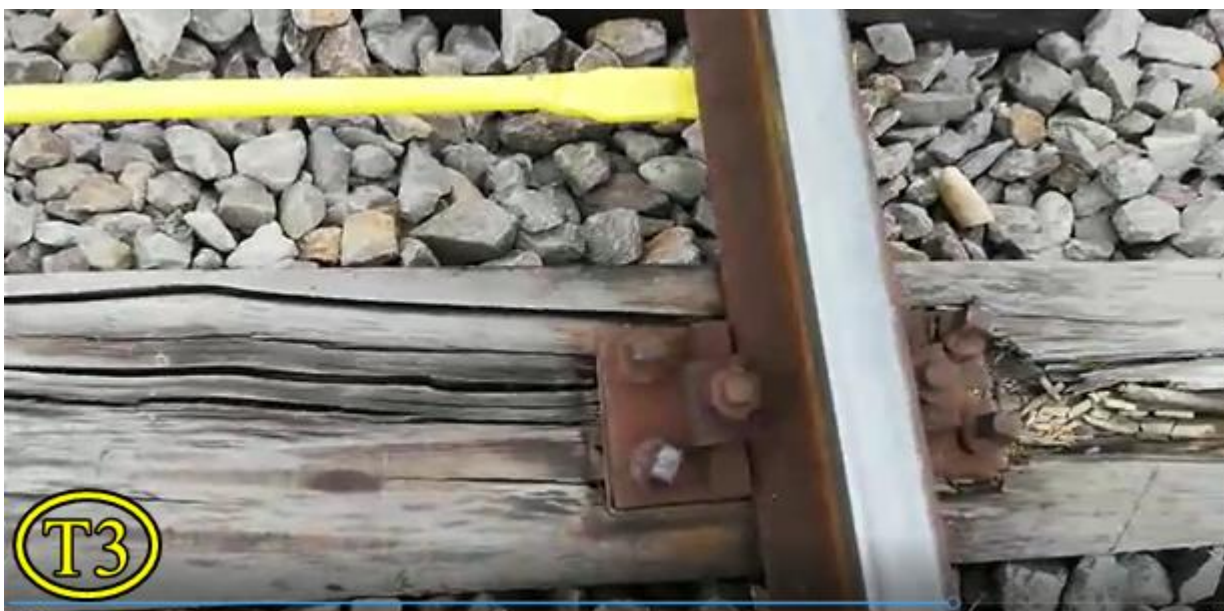
- traversa T3 era putredă și avea prinderea inactivă;

Foto. nr.15 – Prinderea șinei de traverse la traversa T3,pe firul exterior al curbei

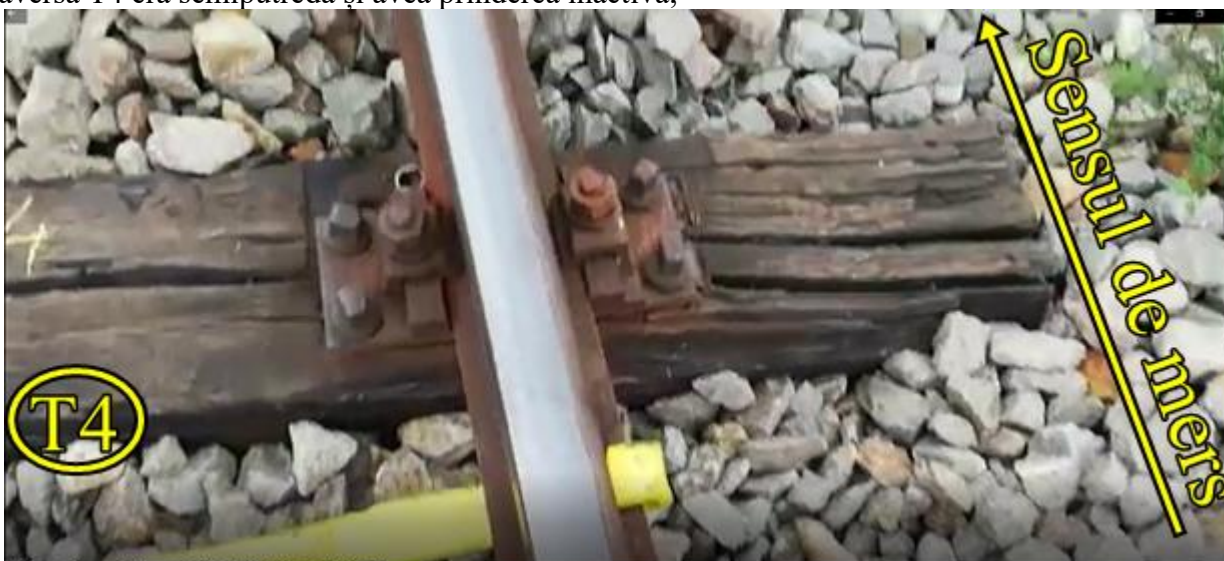
- traversa T4 era semiputredă și avea prinderea inactivă;

Foto. nr.16 – Prinderea șinei de traverse la traversa T4,pe firul exterior al curbei

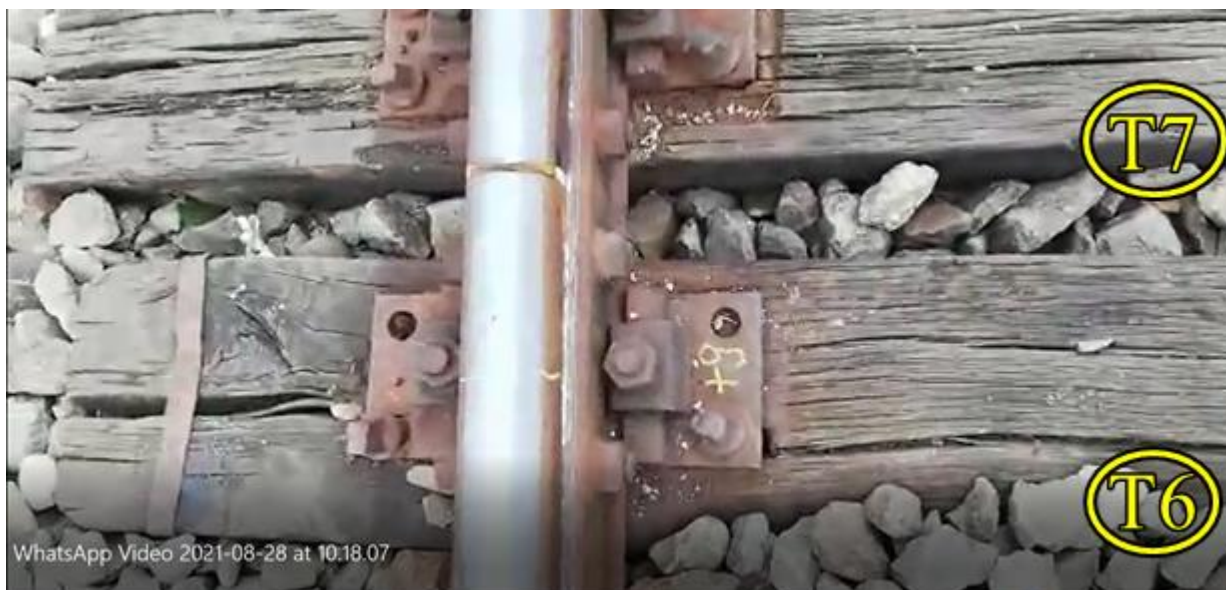
- traversa T5 era semiputredă și avea prinderea inactivă;
- traversele T6 și T7 erau semiputrede și aveau prinderea inactivă;

Foto. nr.17 – Prinderea șinei de traverse la traversele T6 și T7 pe firul interior al curbei

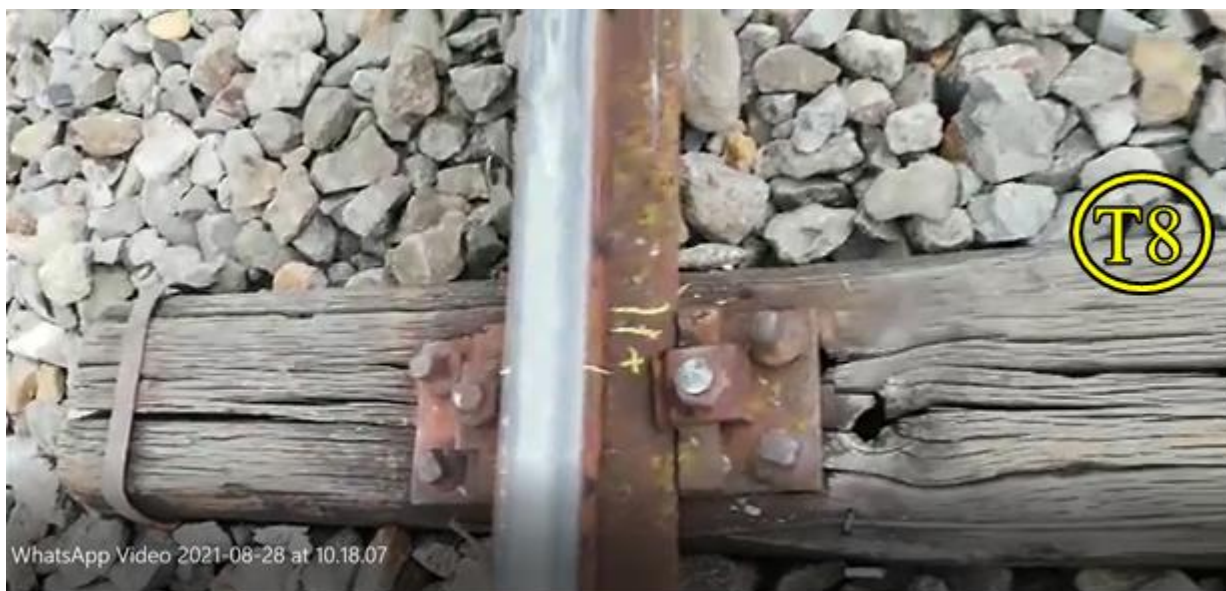
- traversa T8 era putredă și avea prinderea inactivă;

Foto. nr.18 – Prinderea șinei de traverse la traversa T8, pe firul interior al curbei
