AVIZ

RAPORT DE INVESTIGARE

privind accidentul feroviar produs în data de 03.09.2021, pe raza de activitate a Sucursalei Regionale de Căi Ferate Brașov, în stația CFR Făgăraș, prin deraierea primului boghiu în sensul de mers al celui de al 10-lea vagon din compunerea trenului de marfă nr.99974 aparținând Rail Force SRL

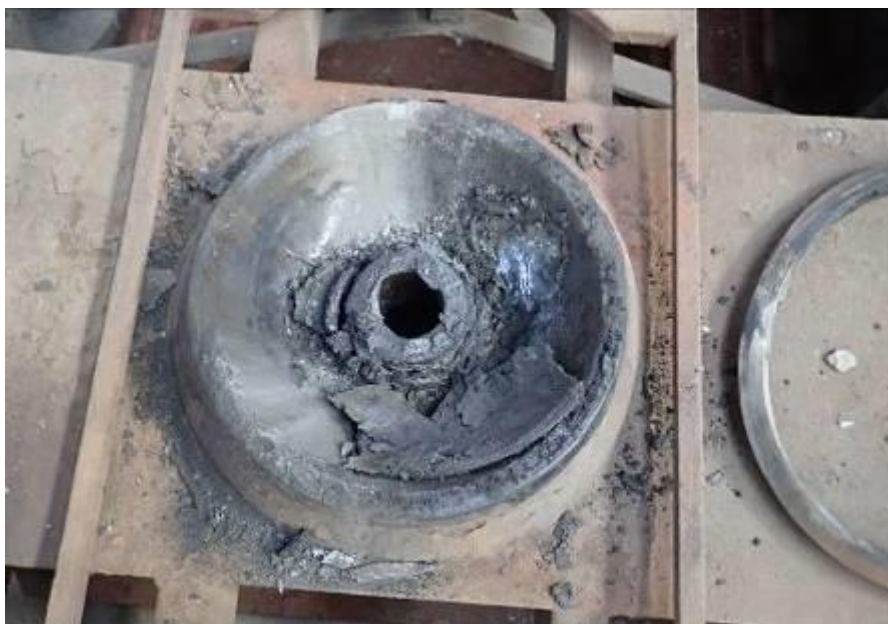
La boghiul cu roțile 1÷4 (deraiat), s-a constatat că placa de poliamidă era tasată și distrusă, o parte din ea expulzată în urma deraierii, (rămasă doar o bucată de circa ¼ din suprafață), fiind prezentă garnitura de etanșare (foto nr.1). Nu au fost constatate urme de blocare a crapodinei, uzura plăcii de poliamida nu a influențat producerea deraierii (foto nr.2 și nr.3).

Foto nr.1 - Crapodina inferioară de la boghiul deraiat cu placa de poliamidă distrusă și garnitura de etanșare

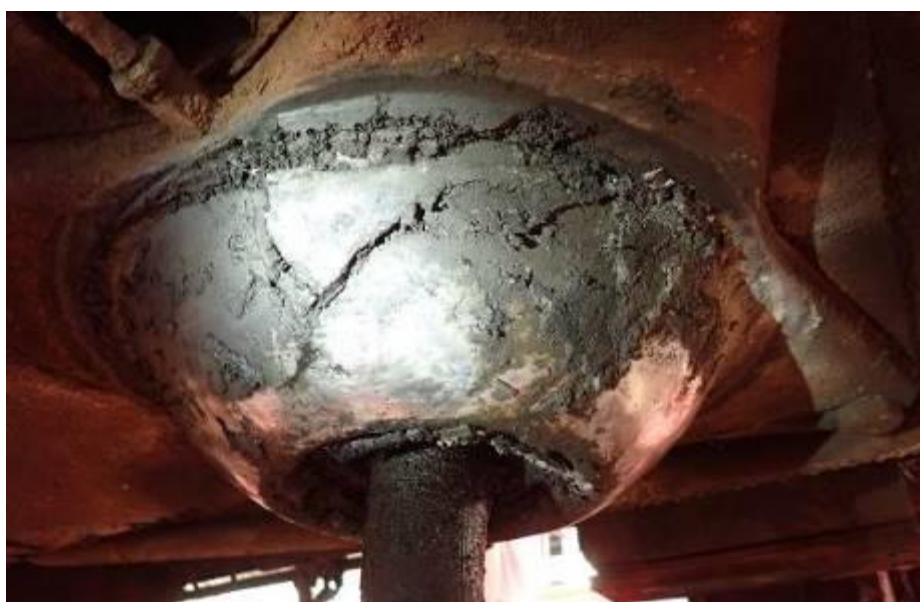
Foto nr.2 - Crapodina superioară de la boghiul deraiat

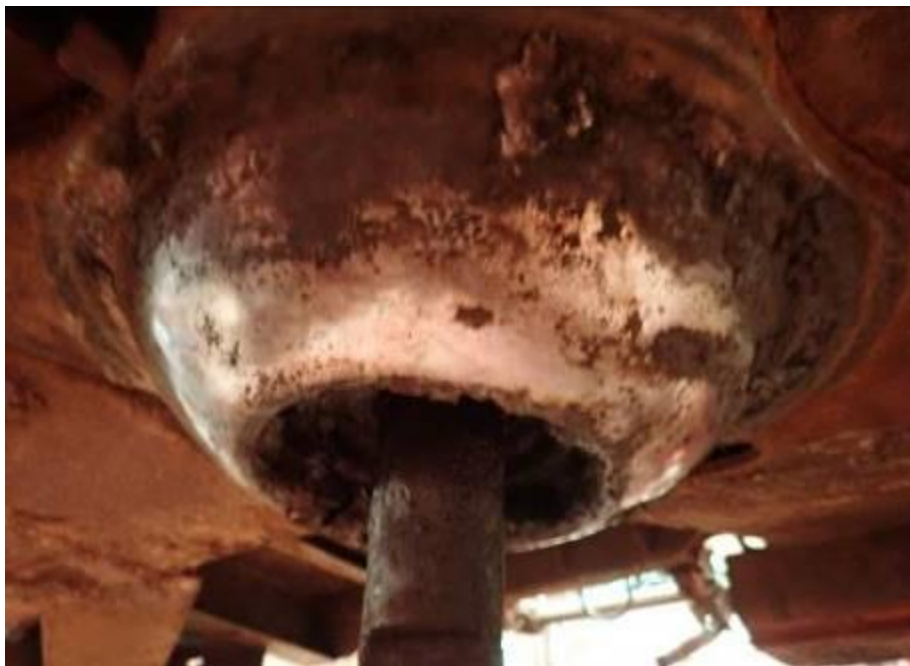
Foto nr.3 - Crapodina superioară de la boghiul deraiat

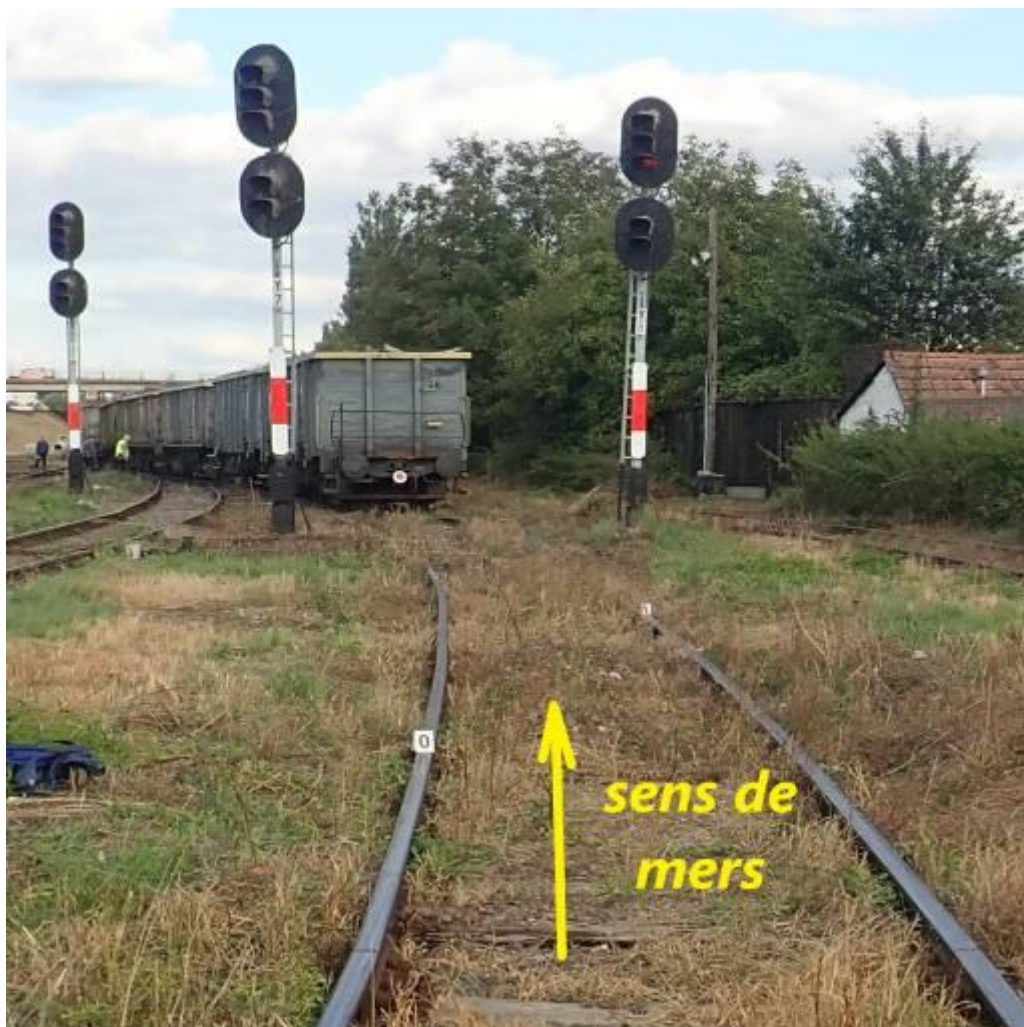
Prima urmă de deraiere s-a produs la km 65+459, în cuprinsul zonei în care raza curbei are valoarea constantă $R=250$ m, prin căderea între firele căii a roții din stânga a primei osii al primului boghiu, în sensul de mers al vagonului nr.845354896324, aflat al 10-lea în compunerea trenului, la o distanță de 114 m de prima joantă a schimbătorului de cale nr.27, distanță măsurată în sens invers sensului de mers al trenului.

Foto nr.4 - Repere în legătură cu modul de producere al deraierii

- punctul „0” marchează prima urmă de cădere a roții din partea stângă a vagonului, de pe suprafața de rulare a șinei (șina firului interior a curbei), între firele căii;
- punctul „1” marchează urma de escaladare a roții din partea dreaptă a vagonului, de pe suprafața de rulare a șinei (șina firului exterior a curbei), în exteriorul căii și este situat la 8,6 m de poziția punctului „0” translatată pe șina din partea dreaptă.

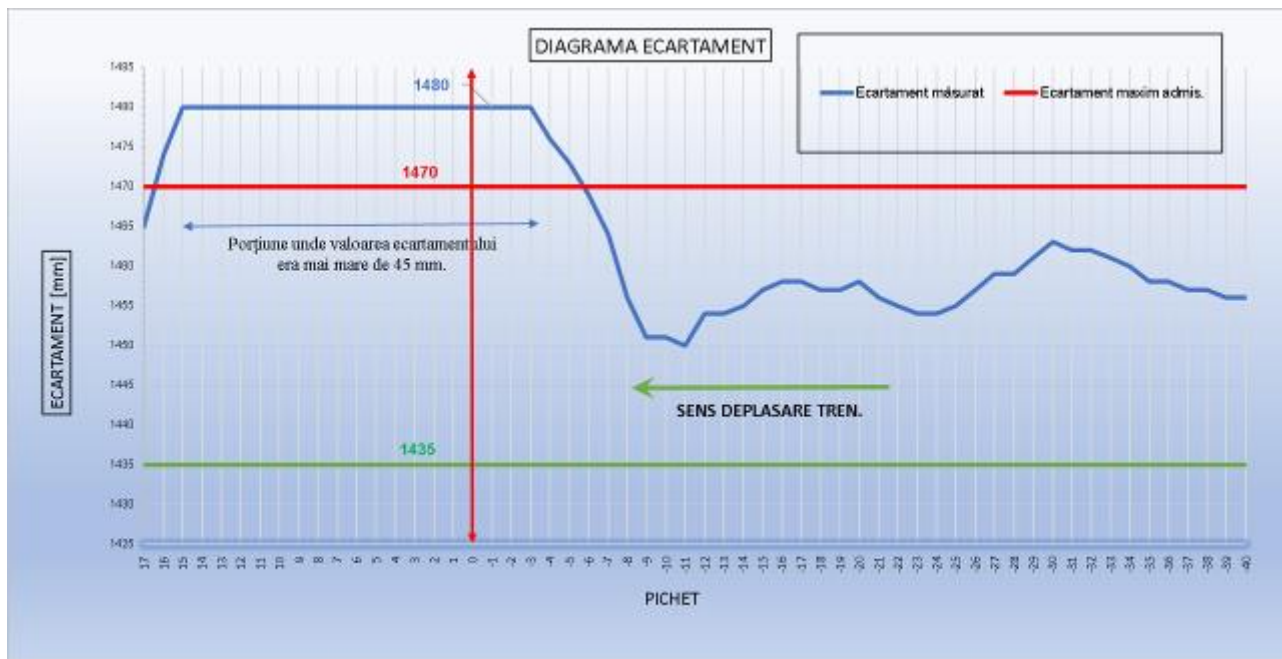
Diagrama nr.1- Diagrama ecartament

Valorile ecartamentului și a nivelului transversal, măsurate în regim static, sunt prezentate sub formă de diagrame – *diagramele nr.1-2*.

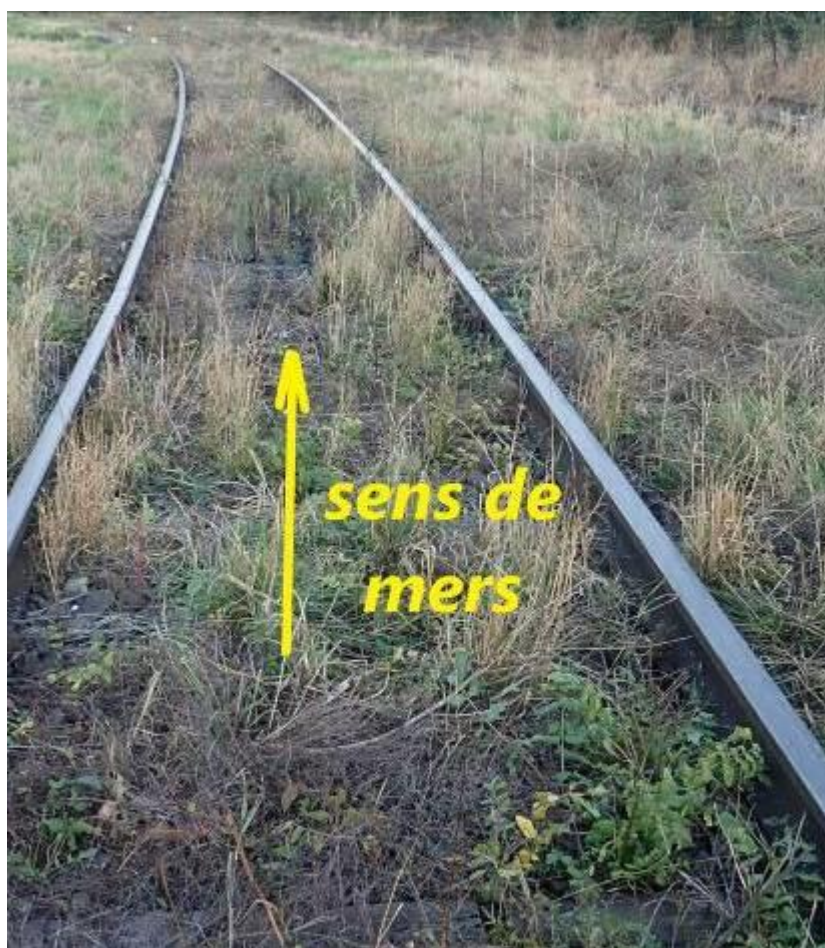
Pe toată lungimea liniei 8, prisma de piatră spartă era colmatată, cu zone în care vegetația s-a dezvoltat abundent, atât între șine, cât și între linii, nemaivând capacitatea de drenare a apei provenite din precipitații.

În unele zone, atât între șine cât și pe capetele traverselor, stratul de piatră spartă colmatată era peste nivelul feței superioare a traverselor, în special în zona de fixare a plăcilor metalice, nepermițând vizualizarea stării tehnice a traverselor pe zona în care pot apare deplasări ale plăcilor metalice în lungul traversei – *foto nr.5*.

Foto nr.5 - Zone cu piatră spartă și vegetație care împiedică vizualizarea stării tehnice a traverselor în zona de fixare a plăcilor metalice

Colmatarea prisme de piatră spartă și existența acesteia în exces atât între șinele aceleiași linii, cât și între linii, conduce la stagnarea apei și creșterea vitezei de degradare a traverselor de lemn. De asemenea, creșterea abundentă a vegetației, în cuprinsul platformei căii, constituie un alt impediment în verificarea stării tehnice a elementelor suprastructurii căii.

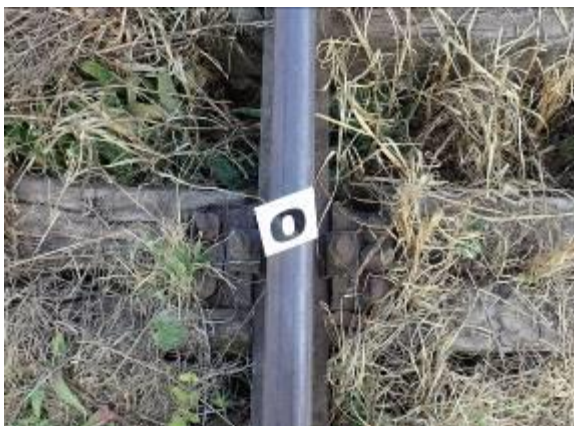
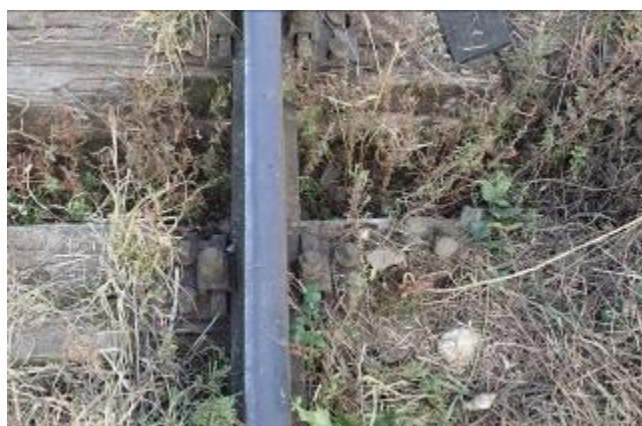
Punctul „0” a fost marcat în dreptul traversei „T-1” – *foto nr.6 ÷ 7*. De la punctul „0”, în sens invers de mers al trenului au fost verificate 24 de traverse, de la „T-1” până la „T-24” pe zona neafectată de deraiere și 10 traverse pe zona afectată de deraiere, notate cu „T1” ÷ „T11”.

- traversele de lemn „T-1” ÷ „T-5”, cu crăpături longitudinale, putrede sub plăcile metalice, tirfoane nestrânse;
- traversele de lemn „T1” ÷ „T4”, cu crăpături longitudinale, putrede sub plăcile metalice, tirfoane nestrânse;
- traversele „T-6” și „T5” sunt traverse de beton T13.

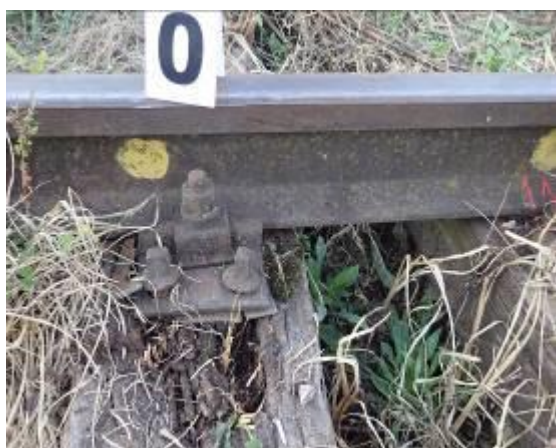
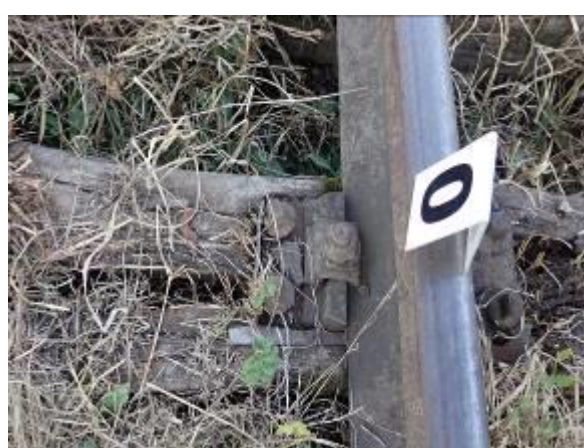
Foto nr.8 - traversa „T-1”(interiorul căii)

Foto nr.9- traversa „T-1” (exteriorul căii)

În *foto nr.8 ÷ 9* este prezentată traversa „T-1”, șina din partea stângă a sensului de mers (firul interior al curbei). Traversa este putredă, nu poate fixa placa metalică și împiedică deplasarea plăcii în lungul traversei.

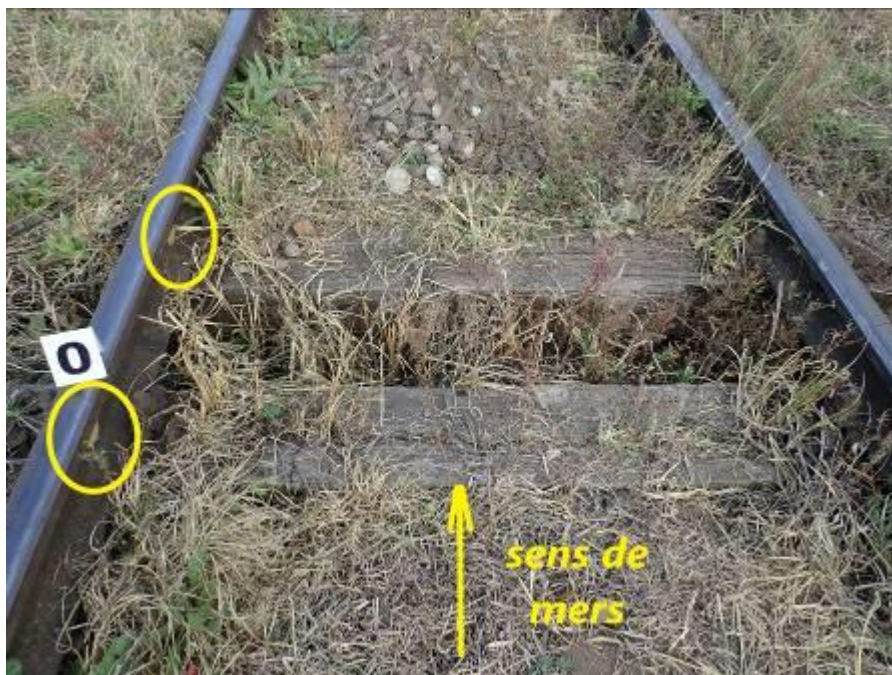
Foto nr.10

Traversele „T-1” și „T1”, erau marcate pe șina din partea stângă cu vopsea galbenă, în vederea înlocuirii – *foto nr.10*.

After the accident, a multifunctional railway vehicle Geismar was routed to the railway station Făgăraș, to replace the improper sleepers. The Line District Făgăraș was supplied with 150 concrete sleepers T13, new plastic plugs for the sleepers supplied, track fastenings for ensuring the fastening rail - sleepers.

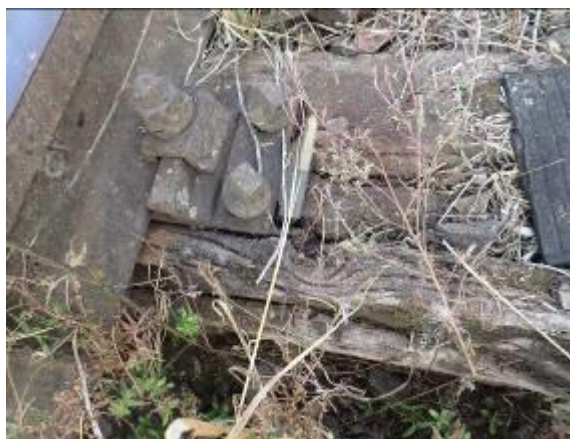
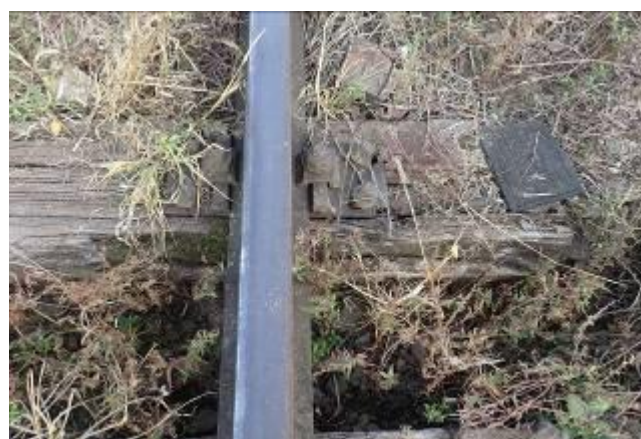
În *foto nr.11 și nr.12* este prezentată prima traversă după punctul „0” în care roata din partea stângă a părăsit flancul activ al ciupercii șinei, a frecat fața interioară a ciupercii șinei și a căzut între firele căii.

Foto nr.11 - traversa „T1”(șina din stânga)

Foto nr.12 - traversa „T1”(șina din dreapta)

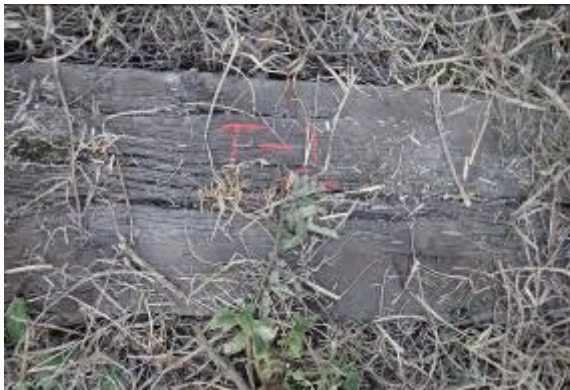
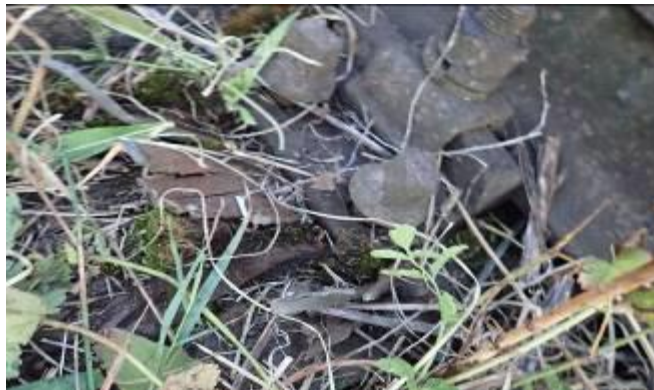
În *foto nr.13 ÷ 14* este prezentată traversa „T-2”, care este înaintea punctului „0” (locul de cădere a roții în interiorul căii). Traversa „T-2” era putredă atât sub placa metalică cât și pe zona centrală, placa metalică era înglobată în traversă, tirfoanele nu asigurau fixarea plăcilor metalice și împiedicarea deplasării plăcilor în lungul traverselor.

Foto nr.13- traversa „T-2”(zona centrală)

Foto nr.14 - traversa „T-2”(zona de capăt)
