RAPORT DE INVESTIGARE

al accidentului feroviar produs la data de 03.11.2021, ora 14:20, între HM Popești Vâlcea și stația CFR Berbești, prin deraierea de toate roțile osiilor primului boghiu al vagonului nr.81536653500-4, al 19-lea din compunerea trenului de marfă nr.23686

*Ediție finală
27 Septembrie 2022*

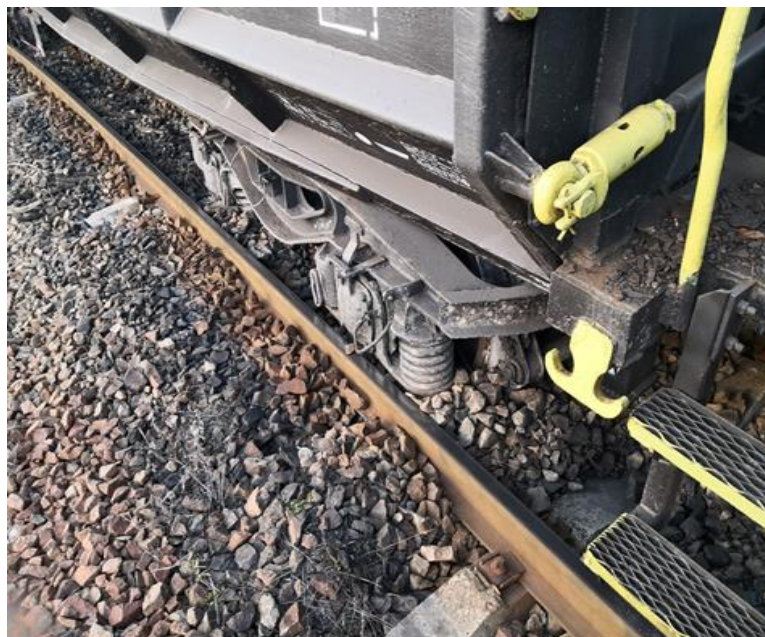
Photo no.1: bogie of wagon no.81536653500-4 derailed.

The derailment happened following the fall of the right wheel from the first axle of the wagon no.81536653500-4, from the active shoulder of the inner rail of the curve, between the rails, following the development of the next **causal, contributing and systemic factors**:

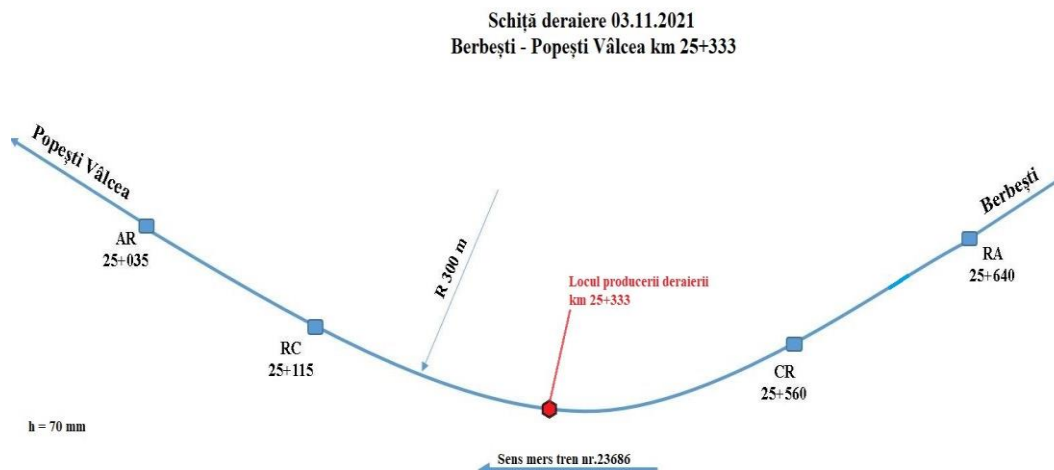
Fig. nr.2: schița producerii accidentului.

Prima urmă de deraiere, în sensul de mers al trenului a fost observată pe flancul șinei de la interiorul curbei (firul din dreapta a căii). Acest loc a fost considerat începutul deraierii fiind notat ca punct "0" la km. 25+333. Această urmă a fost produsă de roata din dreapta a primei osii, în sensul de mers a vagonului, care a circulat deraiată pe elementele de prindere.

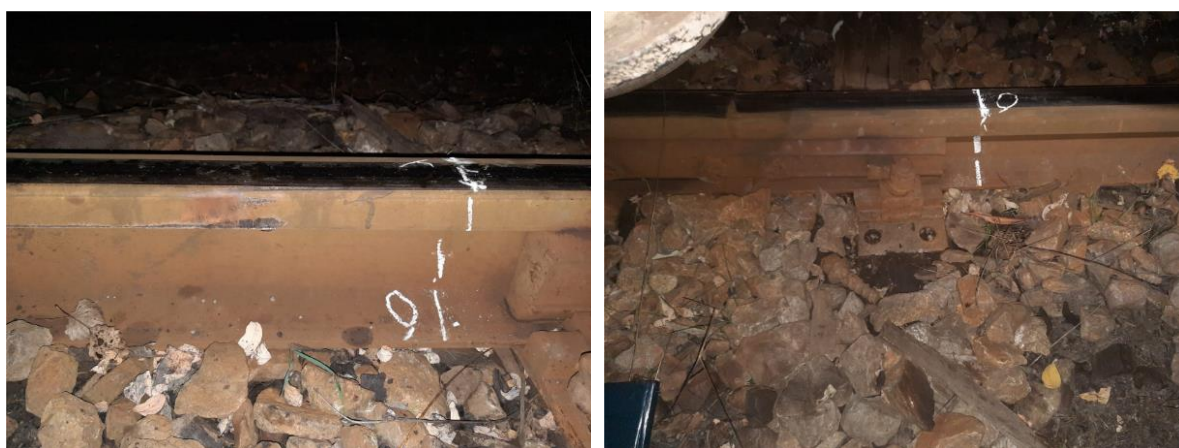
Foto nr.2: Prima urmă de deraiere la km. 25+333 punct "0" (fir stâng /fir drept).

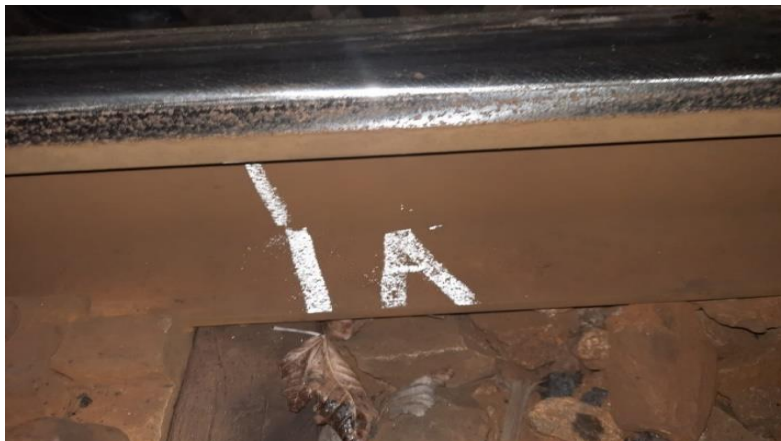
La o distanță de 11800 mm față de punctul "0" pe firul exterior al curbei a fost constatată, pe flancul activ al șinei, o urmă de escaladare a roții din partea stângă a aceleiași osii. Această urmă a fost notată ca fiind punctul "A". Roata a circulat cu buza bandajului pe suprafața de rulare a șinei o distanță de 840 mm, după care a părăsit flancul inactiv al șinei. Locul în care roata a părăsit flancul inactiv al șinei a fost notat că fiind punctul "B". Roata a rulat în continuare pe elementele de prindere, respectiv pe capătul traverselor și pe piatra spartă. Șocurile produse din cauza circulației vagonului

Foto nr.3: Urmă de escaladare a unei roți pe flancul activ al șinei, punctul "A"

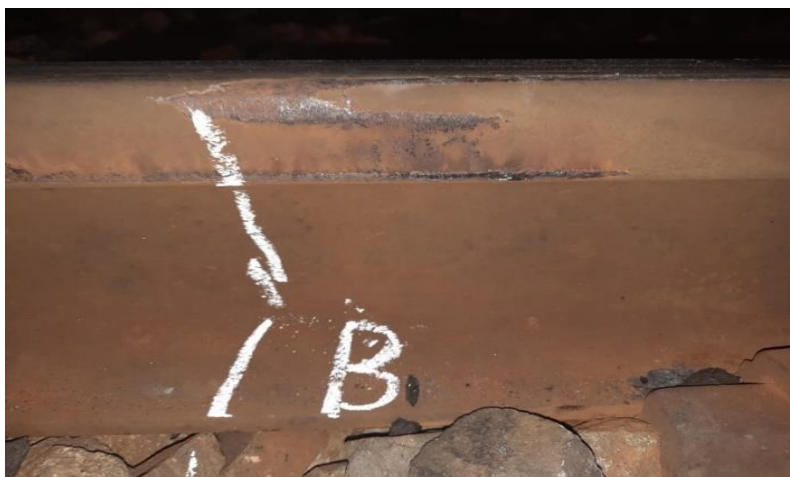
Foto nr.4: Urma părăsirii flancul inactiv al șinei, punctul "B".

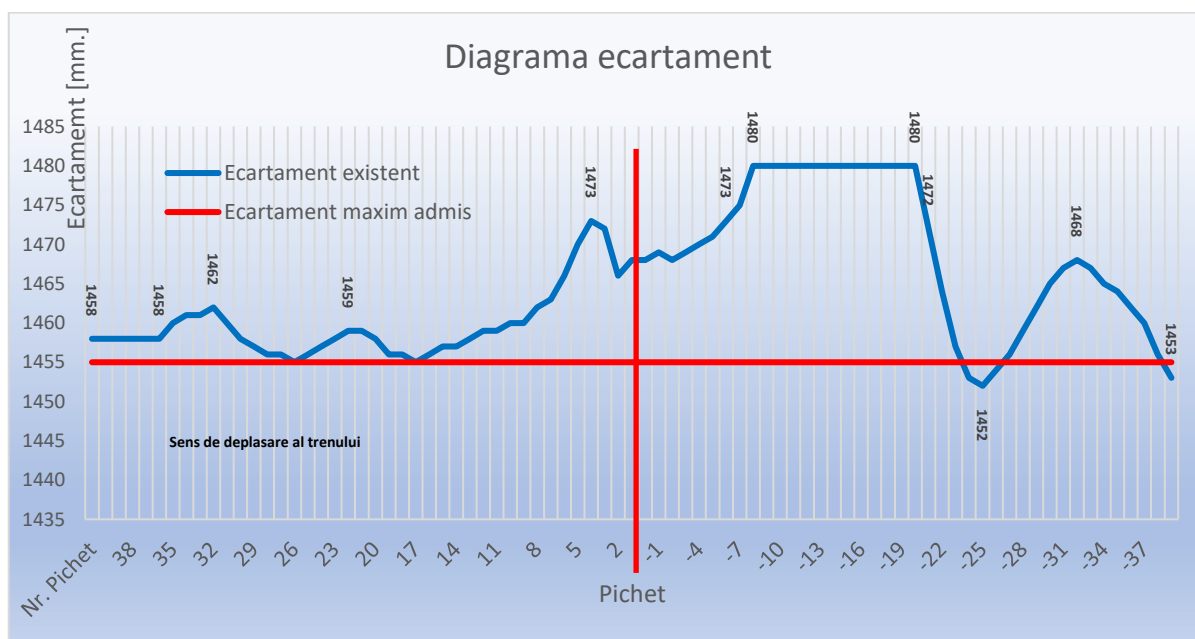
Fig. nr.3: Diagrama ecartament(ecartamentul maxim admis 1455mm reprezentând valoarea ecartamentului nominal 1435mm, la care se adaugă 10 mm supralărgire datorată razei curbei și 10 mm toleranța maxim admisă corespunzătoare vitezei de circulație)

Considering those above mentioned, the investigation commission concluded that, in dynamic conditions, the improper condition of the track led to the displacement of the inner and outer rails of curve, increasing the gauge and having like consequence the exceeding of the maximum accepted gauge.

The improper condition of the sleepers in point „0” favoured the lateral displacement of the unit rail-metallic plate, under the action of the dynamic forces sent to the rails by the wheels of the rolling stock, and led to the increase of the gauge over the maximum value of tolerances. The gauge values, measured in static conditions, and recorded after the derailment, exceeded the tolerances stipulated by the regulation framework.

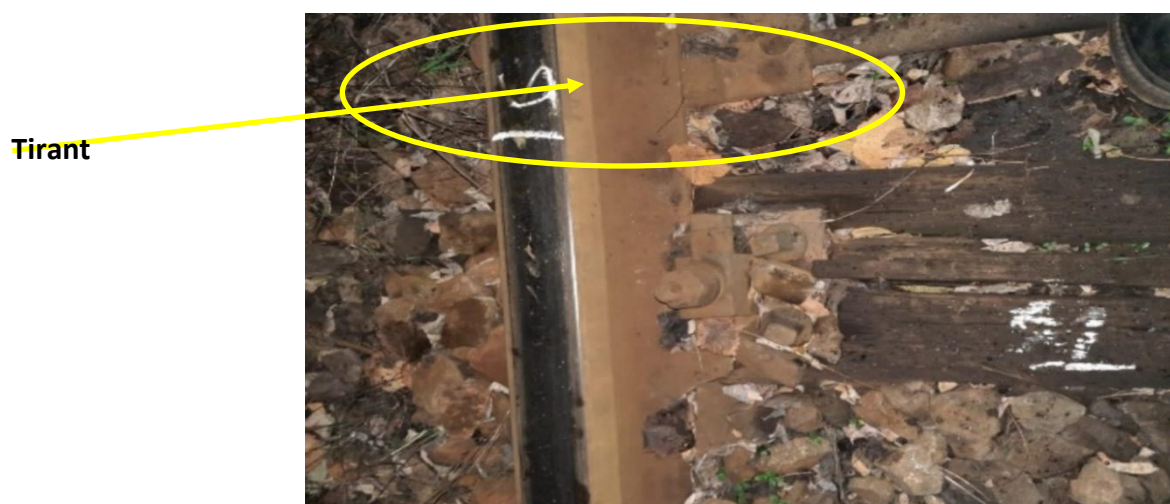
Între traversele T19 - T20, T15 - T16 și T4 -T5 s-a constatat existența unor dispozitive improvizate cu rol în menținerea ecartamentului (tiranți).

Prisma de piatră spartă era completă , colmatată cu cărbune, cu vegetație în cuprinsul său.

Foto nr.5: Dispozitiv improvizat pentru menținerea ecartamentului(tirant).
