AVIZ

RAPORT DE INVESTIGARE

privind accidentul feroviar produs în data de 28.11.2021, pe raza de activitate a Sucursalei Regionale de Căi Ferate Brașov, între HCV Sărmășel și stația CFR Luduș (secție neinteroperabilă gestionată de RC CF Trans SRL Brașov), prin deraierea de toate osiile a primului boghiu și de o osie al celui de al doilea boghiu în sensul de mers al vagonului remorcă din compunerea automotorului AMX 1600 ce forma trenul de călători nr.16301 aparținând Regio Călători SRL Brașov

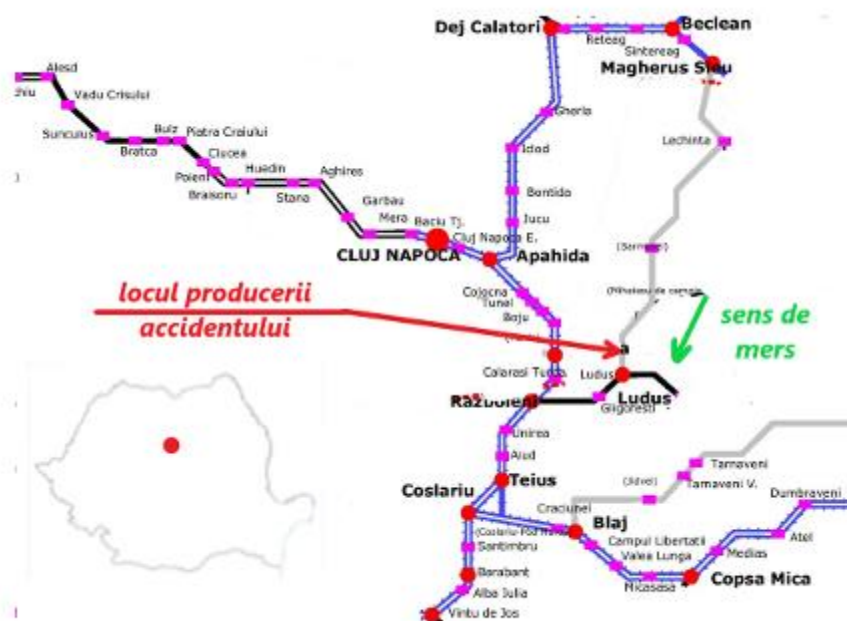
Figura nr.1

În data de **28.11.2021**, în circulația trenului de călători nr.16301 pe relația Sărmășel - Luduș, în zona km.6+757 – *figura nr.1*, mecanicul trenului a sesizat zgomote și reacții anormale în corpul trenului, motiv pentru care a luat măsuri de frânare rapidă.

După oprirea imediată a trenului, ca urmare a verificărilor efectuate, s-a constatat că boghiul nr.3 al automotorului era deraiat de ambele osii, iar boghiul nr.4 era deraiat de prima osie în sensul de mers. Roțile se aflau la o distanță de circa 30 ÷ 40 cm de ciuperca șinei din partea dreaptă, în sensul de mers (firul exterior al curbei).

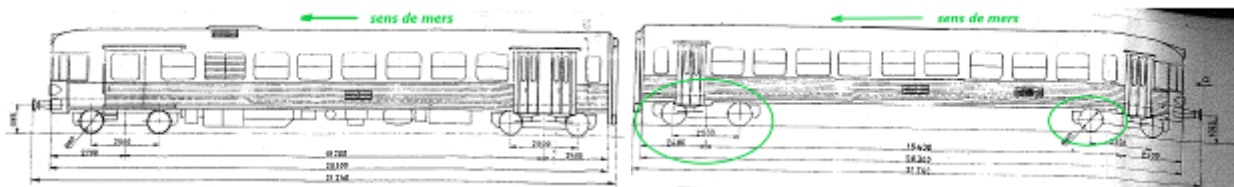
Figura nr.2

Fiecare vagon are două boghiuri cu câte două osii. În circulația trenului nr.16301, poziția celor două vagoane în sensul de mers a fost: vagonul motor-vagonul remorcă. În circulația automotorului, osiile deraiate au fost cele cu nr.5, nr.6 și nr.7 – *figura nr.2*.

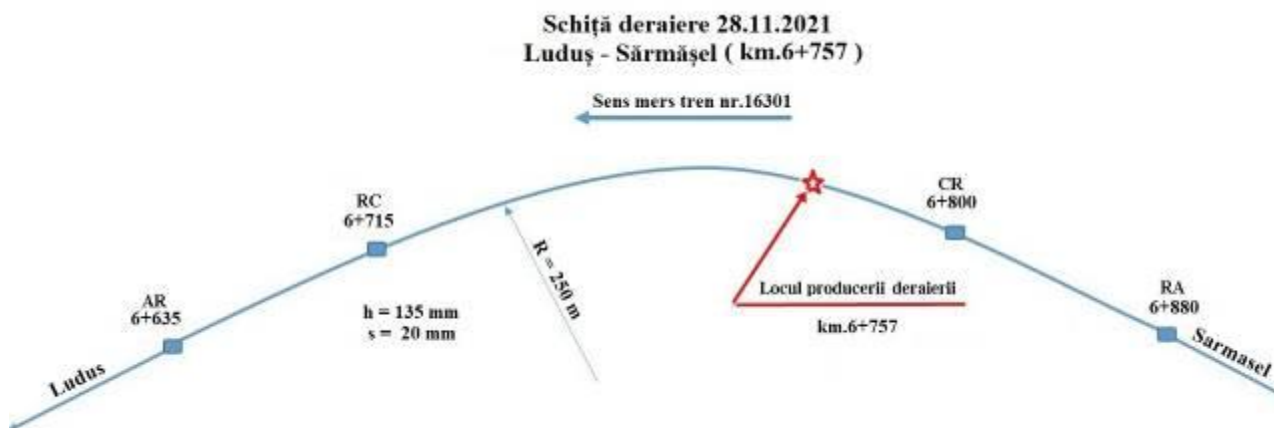
Figura nr.3 - Locul primei urme de deraiere

Prima urmă de frecare și de cădere a roții din partea stângă, a primei osii a vagonului remorcă (în sensul de mers a trenului), s-a identificat pe suprafața activă a șinei, pe firul interior al curbei, la 50 cm de rostul joantei, de la km 6+757. Acest punct a fost marcat cu punctul „0”.

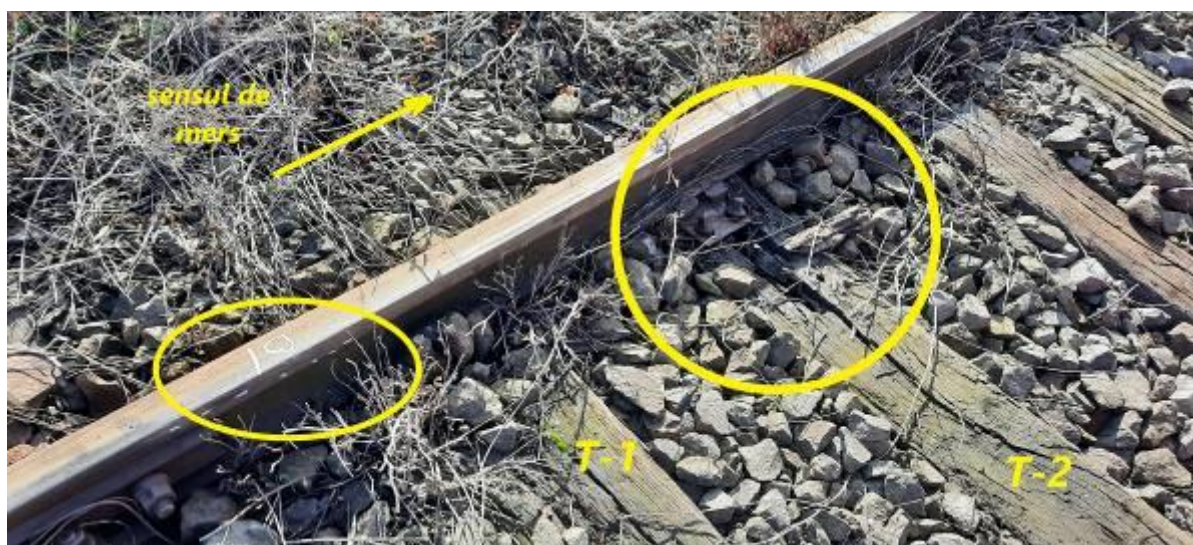
Foto nr.1 - punctul „0” (urma de cădere între firele căii a roții din partea stângă)

- punctul „0” marchează prima urmă de frecare pe suprafața activă a șinei (șina firului interior a curbei) și de cădere între firele căii a roții din partea stângă a primei osii a vagonului remorcă, în sensul de mers a trenului;
- punctul „1” marchează urma de escaladare a ciupercii șinei (firul exterior al curbei), de către roata din partea dreaptă a primei osii a vagonului remorcă, situat la 2,6 m de poziția punctului „0” translatată pe șina din partea dreaptă;
- punctul „2” marchează urma de cădere în exteriorul căii, a roții din partea dreaptă a primei osii a vagonului remorcă, situat la 2,26 m de poziția punctului „1”.

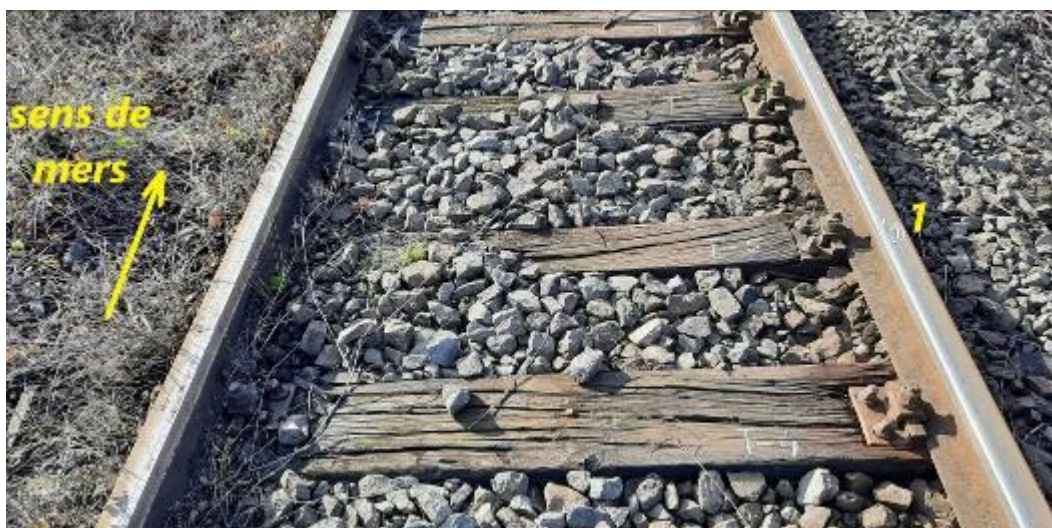
Foto nr.2 - punctul „1” - punctul de escaladare de către roata din partea dreaptă

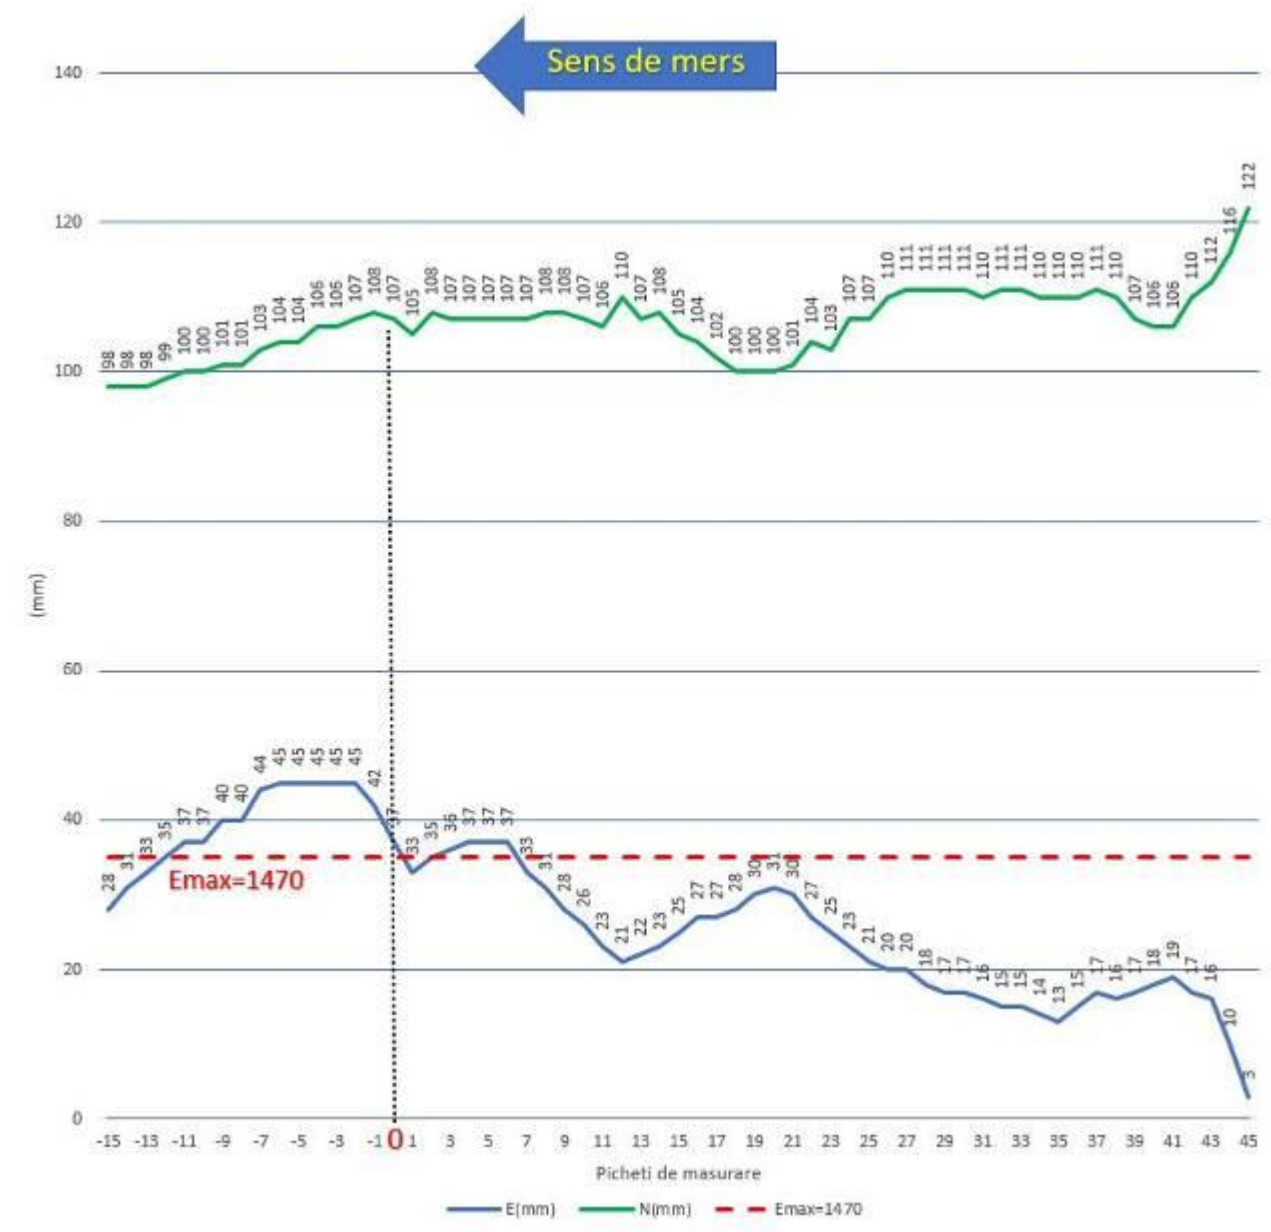
Diagrama ecartamentului și nivelului transversal al căii

Valorile ecartamentului și a nivelului transversal, măsurate în regim static, sunt prezentate în diagrama de mai jos:

The values of the track gauge, measured statically and recorded after the derailment occurrence, exceeded the tolerances stipulated into the regulation framework. Considering the findings and measurements made after the accident, at the track superstructure and rolling stock involved, one can state that the accident was caused by the improper technical condition of track superstructure.

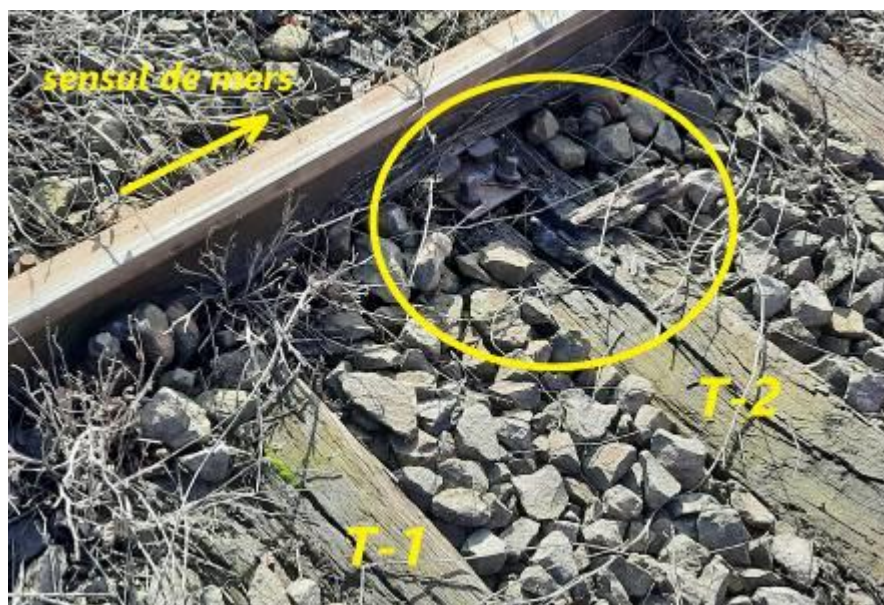
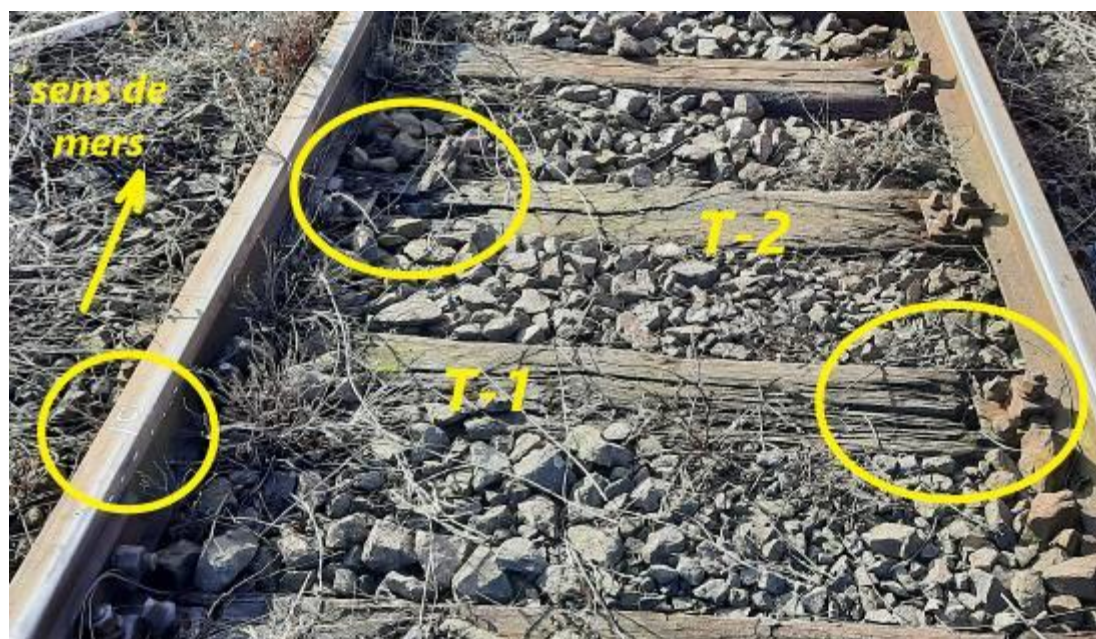
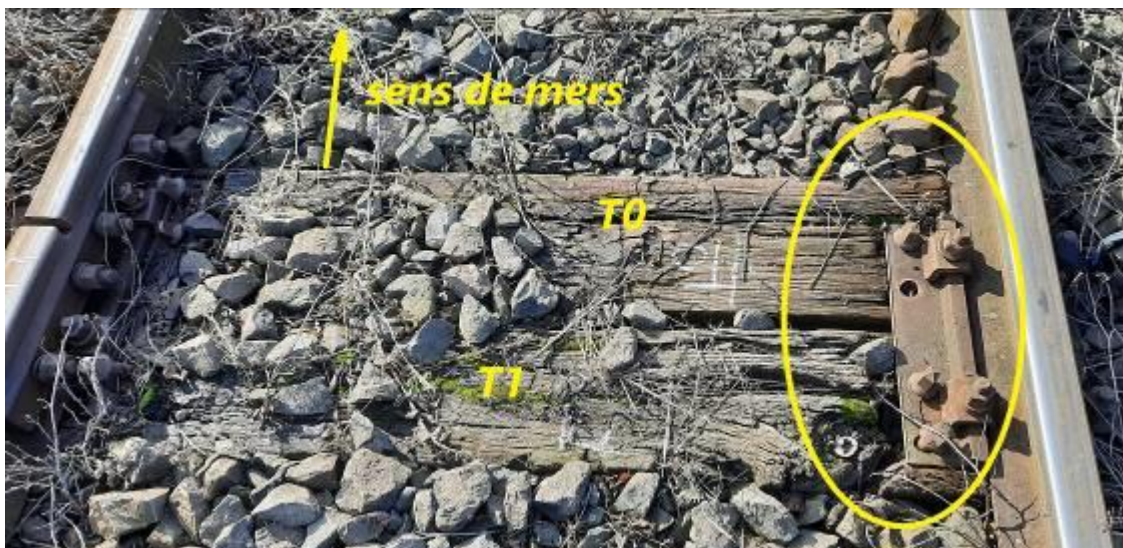
- toate traversele de lemn de la „T₆” ÷ la „T₋₆” au fost necorespunzătoare, putrede sub plăcile metalice, sau pe zona de mijloc, cu tirfoanele nestrânse;

Exemple privind starea traverselor sunt prezentate în *foto nr.3 ÷ 5*.

Foto nr.3 – traversele T₋₁ și T₋₂

Foto nr.4 - traversele T₋₁ și T₋₂

Foto nr.5 – traversele T_0 și T_1

- au fost analizate 56 traverse, din care 40 traverse au fost constatate ca fiind necorespunzătoare (putrede în zona de prindere a plăcilor metalice, sau pe întreaga lungime a traversei), 13 traverse prezentau defecte de tipul: crăpături longitudinale, crăpături pe zona centrală sau zona de capăt, strivite în zona de prindere, tirfoanele nestrânse, iar 3 traverse au fost considerate corespunzătoare.

- în zona deraierii și cea premergătoare, au fost constatate traverse cu defecte care impuneau înlocuirea în urgența I, în conformitate cu prevederile art.25, pct.2 din *Instrucția de norme și toleranțe pentru construcția și întreținerea căii - nr.314/1989*, cod de practică utilizat în activitățile de mentenanță a liniilor;

In the area where the first derailment trace was found, there were 13 improper wooden sleepers, in turn ("T6" ÷ "T-6"), whose technical condition did no more ensure the fastening of the rail on sleepers and keeping of the track gauge between the limits of the accepted tolerances. The failures existing at these sleepers were among those failures that, in accordance with the provisions of art.25, paragraphs (1), (2) and (4) from the *Instruction of norms and tolerances for the track construction and maintenance – lines with standard gauge - no.314/1989*, were imposing their replacement.
