RAPORT DE INVESTIGARE

al accidentului feroviar produs la data de 29.11.2021, ora 12:12, pe raza de activitate a Sucursalei Regionale CF Craiova, secția de circulație Drăgotești-Turceni (linie simplă, electrificată), la intrare în stația CFR Turceni, pe zona aparatului de cale nr.6, prin deraierea a două vagoane din compunerea trenului de marfă nr.23644

*Raport investigare final
28 noiembrie 2022*

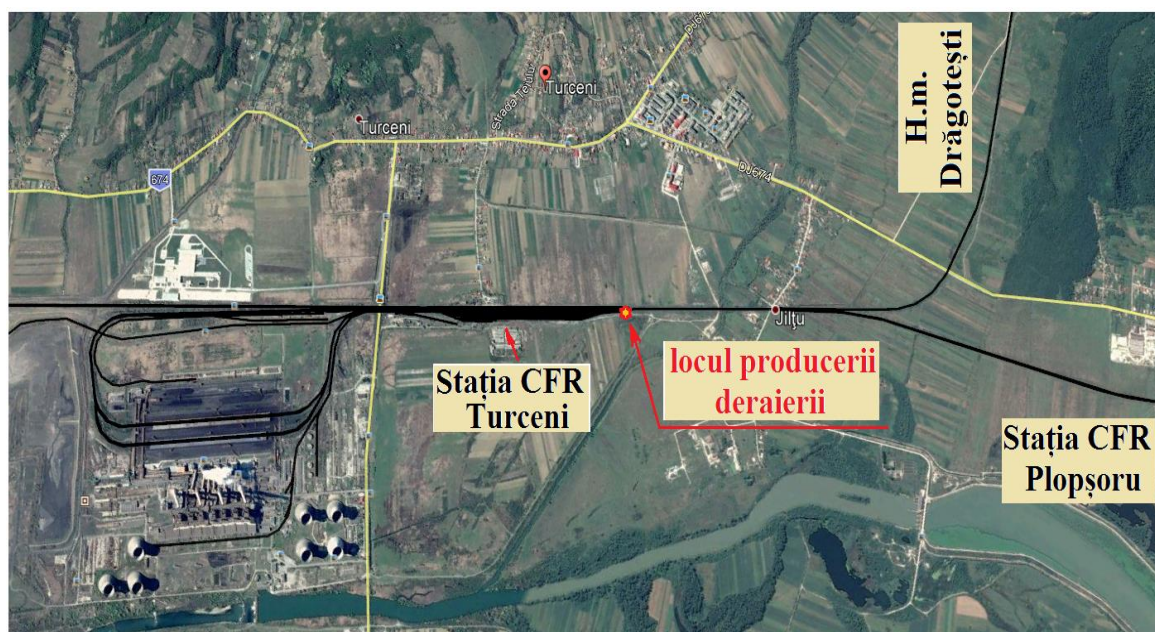
At about 12:12 o'clock, when the freight train no.23644 entered the railway station Turceni, end Y of the railway station, at the tip joint of the switch no.6, two wagons derailed, as follows:

- all axles of the wagon no.31536654628-3 (the 15th one after the locomotive) and it reclined at 45°;
- first bogie of the wagon no.81536651676-4 (the 16th one after the locomotive), in the running direction.

Figure no.1: accident site.

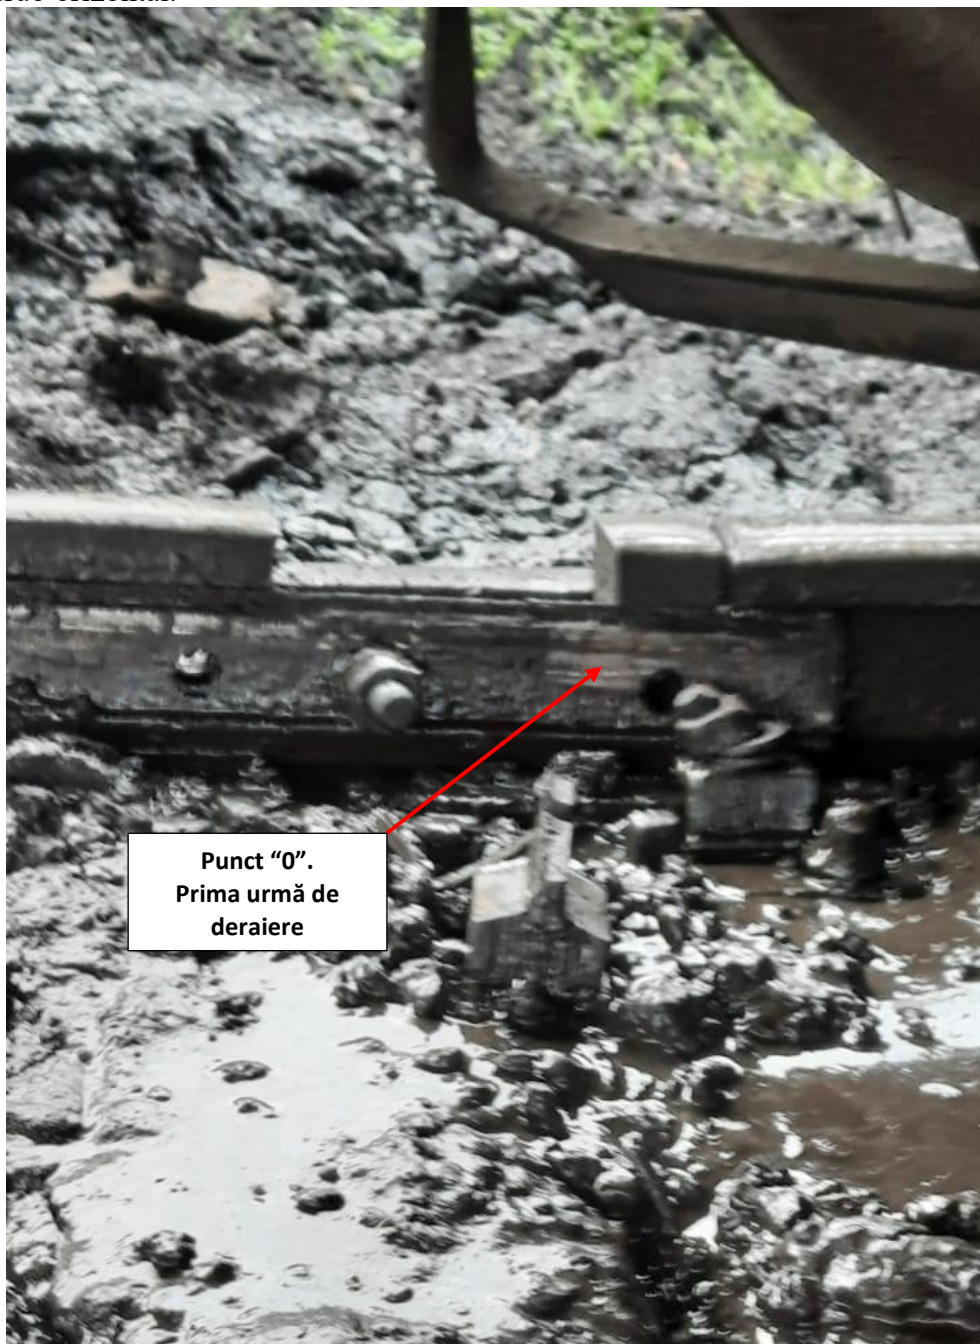
Prima urmă de deraiere a fost observată la joanta de vârf a schimbătorului de cale numărul 6 în partea dreaptă, în sensul de mers al trenului, la km 14+950. Acest punct s-a marcat și notat pe teren ca fiind punctul "0". La această joantă, în rostul de dilatație, s-a constatat că erau introduse două cuponașe de șină, unul cu lungime de 40 mm și celălalt cu lungime de 170 mm, acesta din urmă fiind eclisat cu un șurub orizontal.

Foto nr.1: Prima urmă de deraiere la km. 14+950 punct "0".

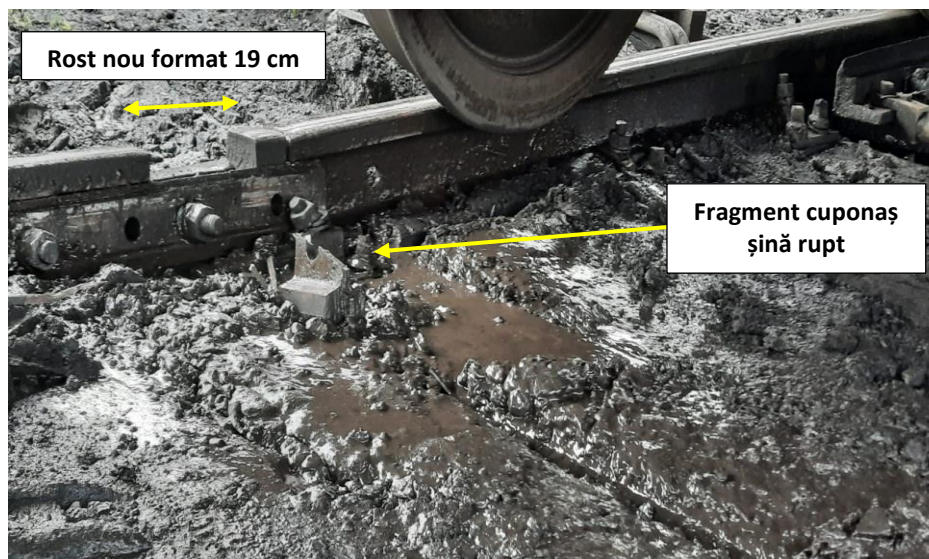
Lungimea măsurată a rostului, ce includea și cuponașele, a fost de 220 mm. Cuponașul având lungimea de 170 mm era rupt longitudinal între ciupercă și inima șinei, aspectul acestei ruperi fiind în proporție de 80% ruptură veche, iar 20% ruptură nouă (cu aspect lucios cristalin). Din cauza rupei acestui cuponaș s-a creat un nou rost, având după rupere dimensiunea de 190 mm, în aceste condiții nu a mai fost asigurat ghidajul roții nr 1 (partea dreaptă a sensului de mers a trenului) de la prima osie a primului boghiu de la vagonul 15 (vagonul nr.82536654628-3) din compunerea trenului, producându-se deraierea acestei osii. Vagonul a mers deraiat circa 30 m de la locul producerii deraierii, șocurile produse din cauza circulației deraiate antrenând în deraiere celelalte osii ale acestui vagon și primele 2 osii ale vagonului nr.81536651676-4 (al 16-lea din compunerea trenului).

Foto nr.2: Rost nou format in urma ruperii longitudinale a cuponașului introdus în cale.

Deraierea s-a produs la joanta de vârf a schimbătorului de cale nr.6. în partea dreaptă a sensului de mers al trenului, la km 14+950. La aceasta joantă, în rostul de dilatare, s-a constatat că erau introduse două cuponașe de șină, unul cu o lungime de 40 mm și celălalt cu o lungime de 170 mm, acesta din urmă fiind eclisat cu un șurub orizontal. Al doilea cuponaș era rupt longitudinal între ciuperca și inima șinei (în secțiune 80% ruptură veche, 20% ruptură nouă cu aspect lucios cristalin), prin această ruptură creându-se un nou rost având dimensiunea după rupere de 190 mm.

Aceste cuponașe au fost introduse în cale la data de 22.11.2021 (reparație cu caracter provizoriu), în vederea compensării unui rost de dilatație format la joanta de vârf a schimbătorului de cale nr.6. Starea necorespunzătoare a traverselor și a prinderilor, coroborat cu faptul că în această zonă se produc frecvente frânări ale trenurilor, au dus la deplasări longitudinale ale șinelor, astfel formându-se acest rost de dilatație (la joanta schimbătorului nr.6), care a trebuit compensat provizoriu prin introducerea acestor cuponașe.

- nu a fost eclisată corect joanta;
- pentru compensarea rostului nou creat s-au folosit două cuponașe de șină;
- lungimea golului de rost provizoriu a fost de 210 mm contrar prevederilor instructionale, care permit un gol de maxim 175 mm;
- nu a fost-utilizat un cuponaș de șină cu talpa tăiată și cu gaura de eclisare prelungită;

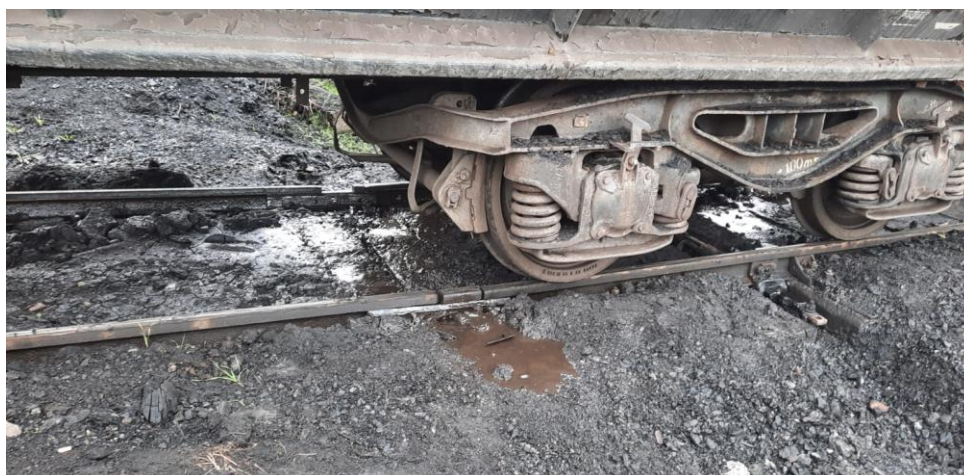
Foto nr.3: Detaliu joantă noroioasă, lăsată oarbă..

Prima joantă a schimbătorului de cale nr.6 (punctul “0”), inclusiv traversele adiacente, din cauza gradului mare de colmatare și a umidității în exces, se comportă ca o lășătură oarbă (joantă noroioasă), care nu permitea susținerea corespunzătoare a sarcinilor produse de trecerea materialului rulant. La trecerea materialului rulant se produceau deplasări verticale și laterale ale șinelor care au dus la slăbirea joantei și în final la ruperea longitudinală a cuponașului, prin această ruptură creându-se un nou rost având dimensiunea după rupere de 190 mm.

- Urmare a deplasărilor verticale la care a fost supusă prima joantă a aparatului de cale nr.6, joantă noroioasă (lăsătura oarbă), s-a produs slăbirea șuruburilor orizontale, slăbirea îmbinării mecanice a ansamblului capăt șine-eclise-șuruburi orizontale și în final ruperea longitudinală între inimă și ciuperca a cuponașului de șină, prin această ruptură creându-se un nou rost având dimensiunea după rupere de 190 mm.

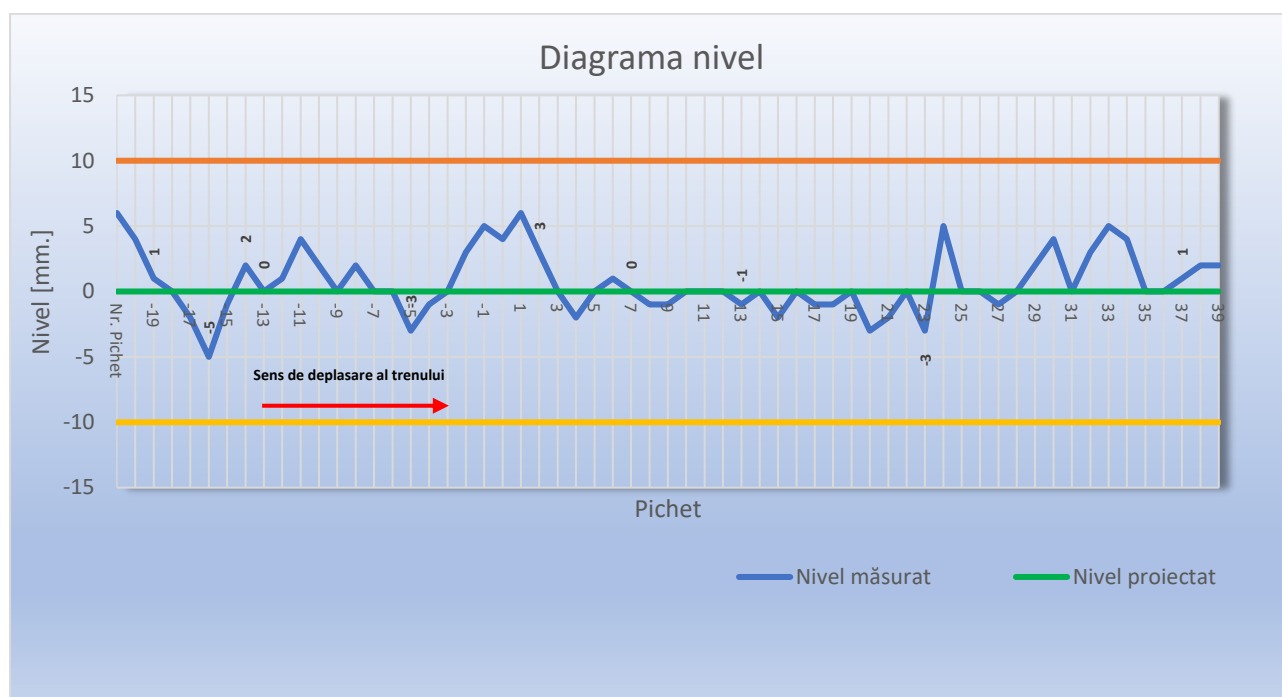
Fig. nr.4: Diagrama nivel.

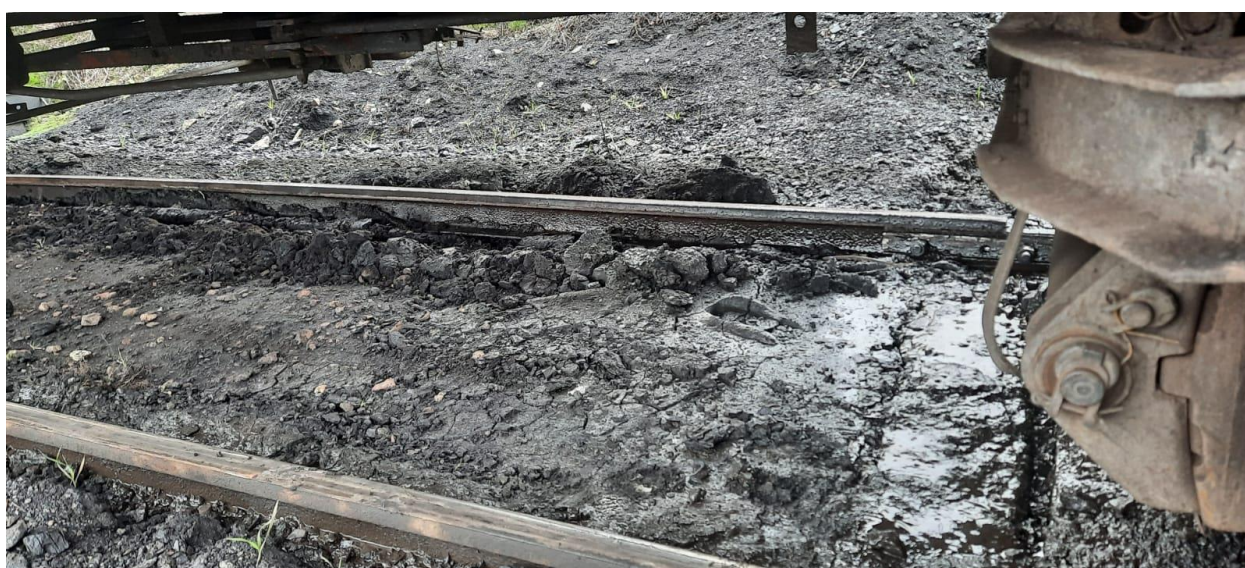
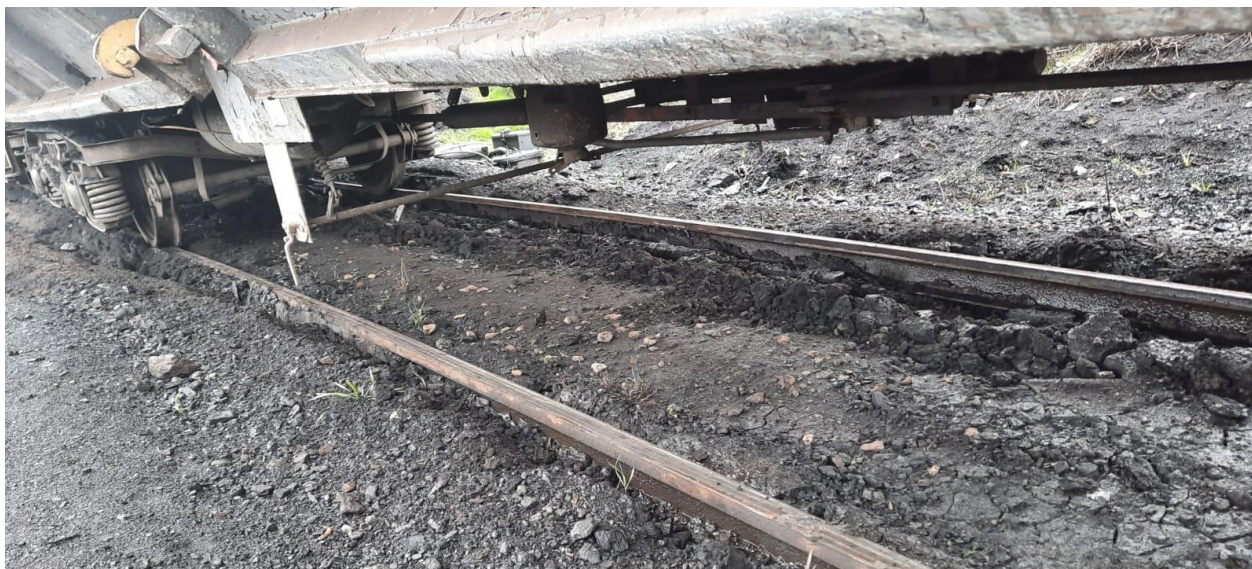
Prisma de piatră spartă era completă, dar cu exces de umiditate și colmatată cu cărbune. La 7 traverse consecutive în zona punctului "0" s-a constatat prindere inactivă a plăcilor metalice (tirfoane slăbite). Prima joantă a schimbătorului de cale nr.6 (punctul "0") inclusiv traversele adiacente, din cauza gradului mare de colmatare și a umidității în exces, se comportă ca o lășătură oarbă care nu permite susținerea corespunzătoare a sarcinilor induse de trecerea materialului rulant. La aceste traverse din cauza lășăturilor repetate și a deplasărilor laterale se observă o amprentă de aproximativ 10 mm în zona prinderilor plăcilor metalice.

Foto nr.4: Detaliu grad de colmatare a prisme de piatră spartă.

Foto nr.5: Detaliu grad de colmatare a prisme de piatră spartă.

Colmatarea prisme de piatră spartă cu praf de cărbune, a condus la imposibilitatea drenării apei din prisma de piatră spartă și la creșterea vitezei de degradare (putrezire) a traverselor de lemn a apariției lășăturilor oarbe și a joantelor noroioase.
