AGENȚIA DE INVESTIGARE FERROVIARĂ ROMÂNĂ - AGIFER

RAPORT DE INVESTIGARE

al accidentului feroviar produs la data de 06.12.2021, pe raza de activitate a Sucursalei Regionale CF Galați, în stația CFR Barboși Triaj, în circulația trenului de marfă nr.30630-1 prin deraierea vagonului nr.33535421218-5

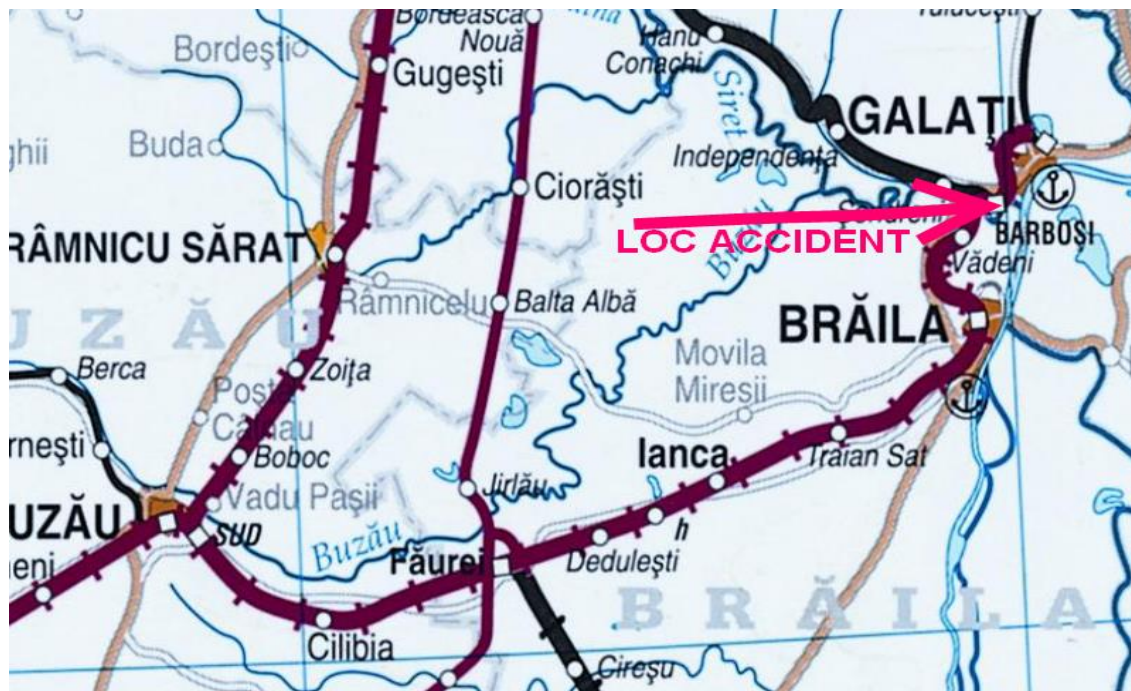
Figure no.1 – accident site

On the **6th December 2021**, at **08:20 o'clock**, in the railway station **Barboși Triaj**, between the switches no.28 and 118, km 2+921, the first bogie from the first wagon (no.33535421218-5) of the train derailed in the running direction.

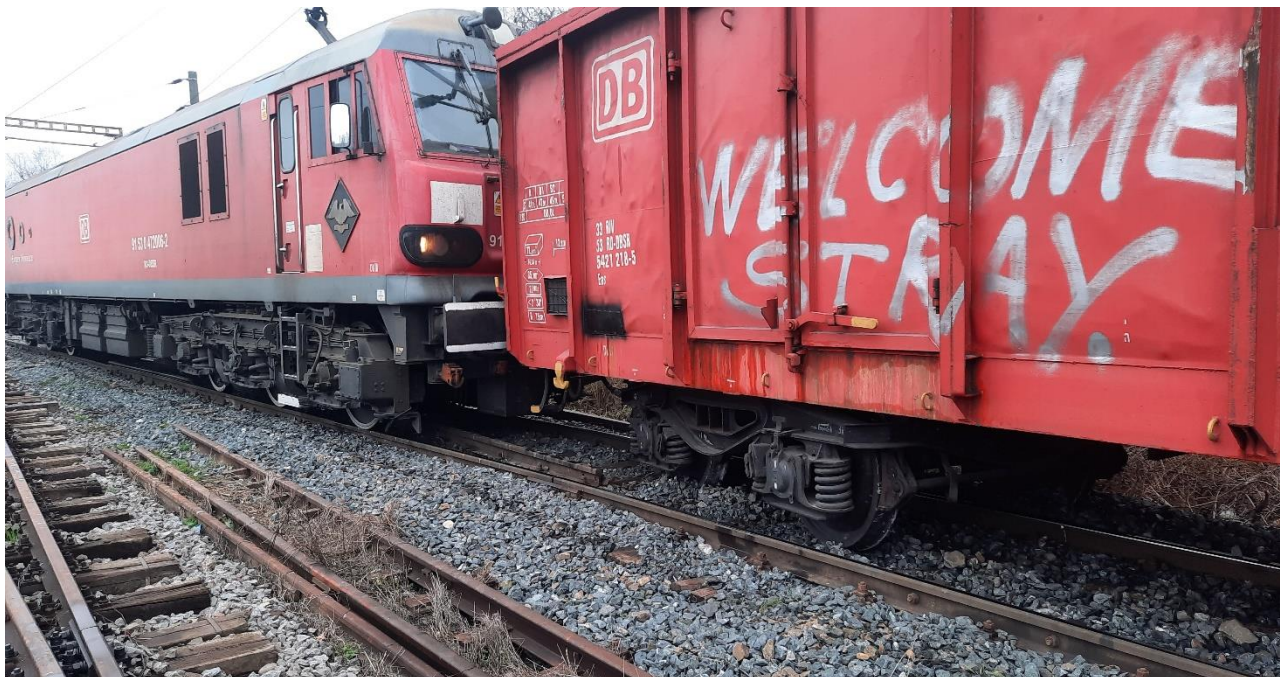
The axles of the derailed bogie from the derailed wagon (no.33535421218-5) were slightly damaged. The railway installations were not affected.

Photo no.1: the wagon no.33535421218-5, derailed

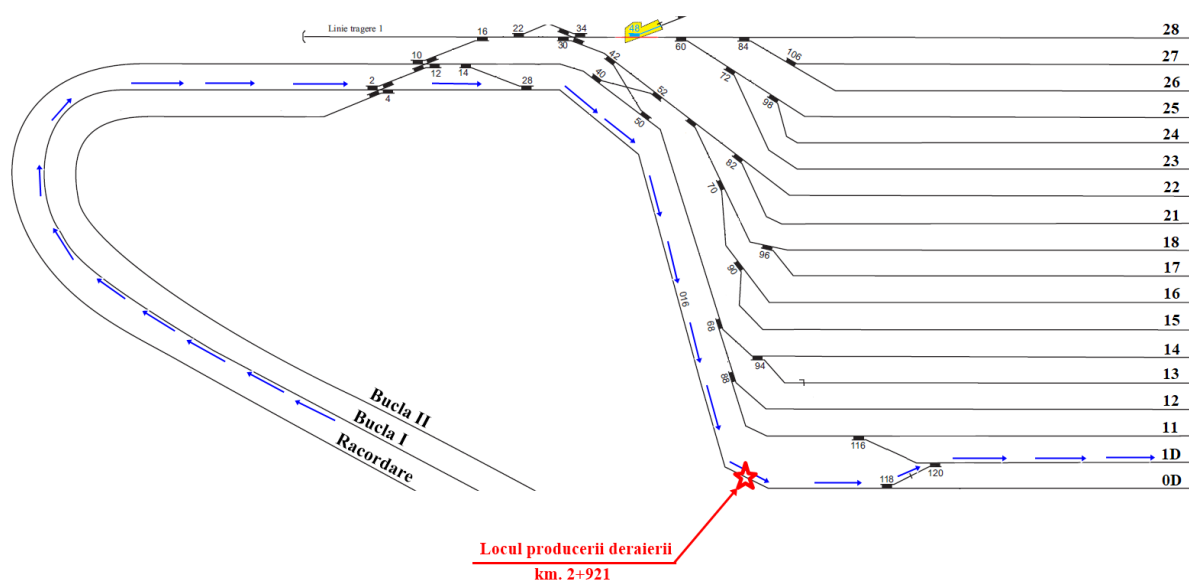
Figura nr.2 - schița producerii accidentului

Trenul a circulat fără probleme de siguranța circulației, până la intrare în stația CFR Barboși Triaj, unde în jurul orei 08:20, pe zona cuprinsă între schimbătorii de cale nr.28 și 118, la km 2+921, pe o porțiune de linie în curbă, s-a produs deraierea primului vagon din compunerea trenului (nr.33535421218-5) de primul boghiu în sensul de mers.

Trenul de marfă a circulat în stare deraiată circa 60 metri, fiind oprit ca urmare a măsurilor de frânare luate de mecanicul de locomotivă.

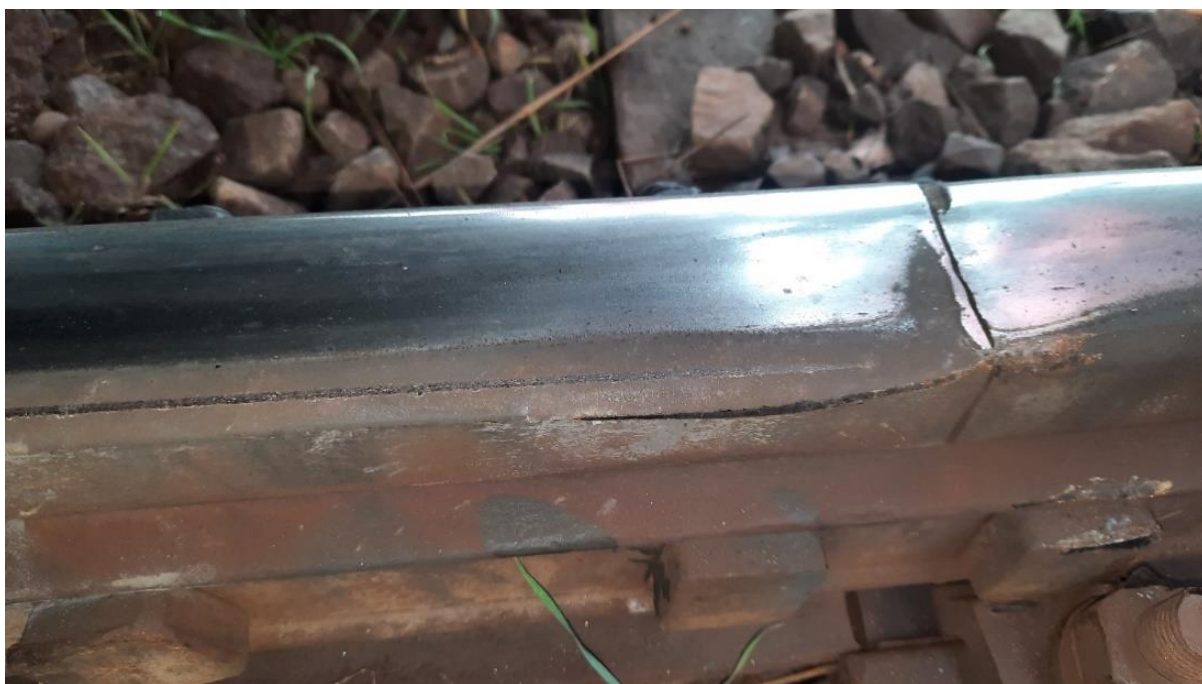
În raport cu sensul de mers al trenului, prima urmă de deraiere a fost observată pe suprafața interioară a șinei din partea stângă (foto nr.2), la km 02+924 (denumit în continuare punct „0”), iar după o distanță de 2,1 metri s-a observat o altă urmă pe interiorul șinei pe capul unui șurub vertical, urmă produsă de prima roată din partea stângă a primei osii de la primul boghiu (foto nr.3). Aici s-a constatat părăsirea flancului activ al șinei de pe firul interior al curbei și căderea roții din stânga a primei osii, în sensul de mers, între firele căii, roata din dreapta a aceleiași osii producând urme de escaladare pe suprafața de rulare a șinei din dreapta la o distanță de 8,8 m față de punctul „0”, pe o distanță de 2,6 m (foto nr.4), după care aceasta a căzut în exteriorul căii.

Foto nr.2: prima urmă de deraiere la km 2+921 - punctul „0” (șina din partea stânga)

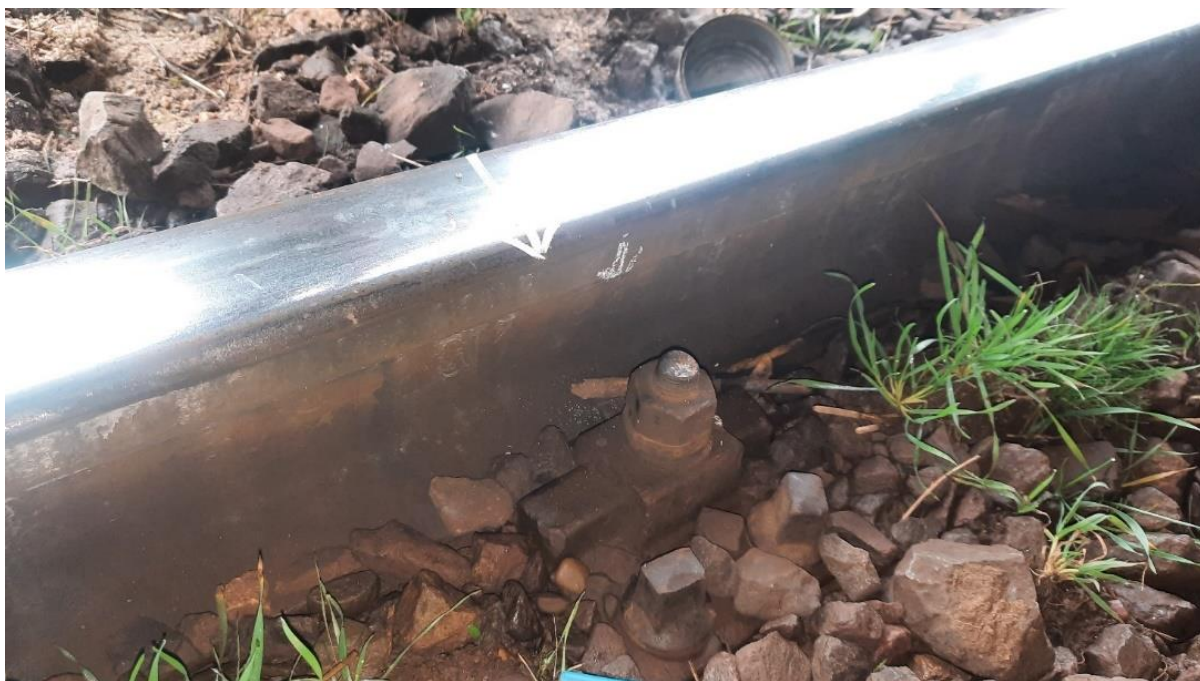
Foto nr.3: prima urmă de lovire fir stâng.

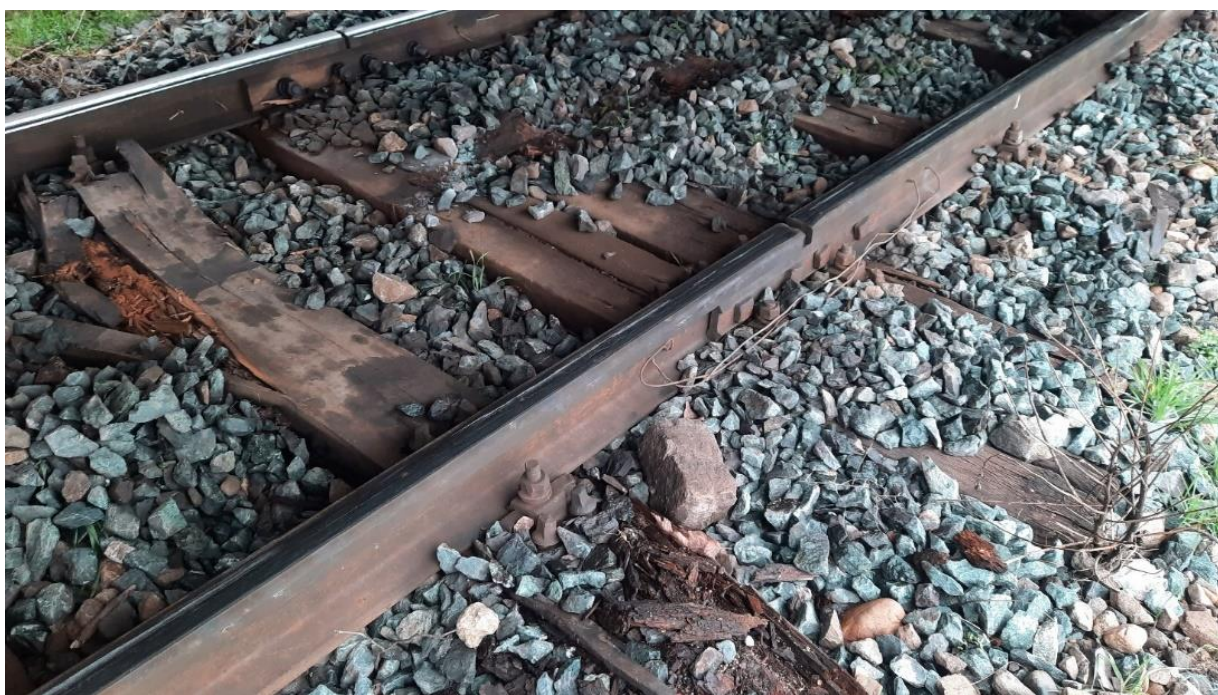
Foto nr.4: urmă de rulare a buzei bandajului pe suprafața de rulare a șinei din dreapta

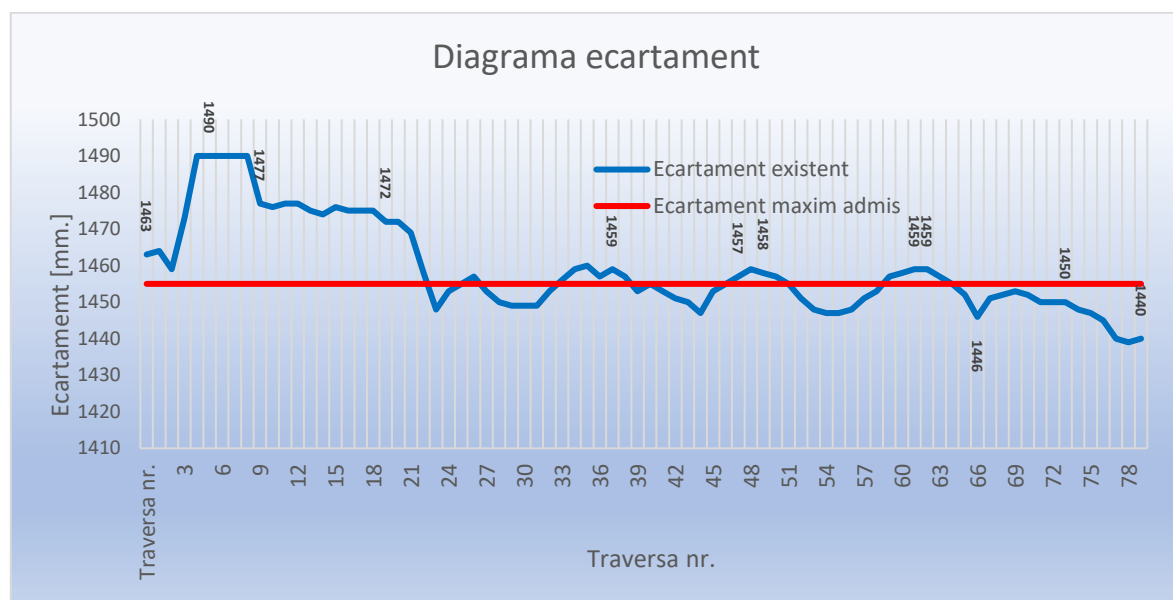
Fig. nr.3: Diagramele ecartamentului căii (ecartamentul maxim admis 1455 mm reprezentând valoarea ecartamentului nominal 1435 mm, la care se adaugă 10 mm supralărgire datorată razei curbei și 10 mm toleranța maxim admisă corespunzătoare vitezei de circulație).

Precizăm faptul că, între traversele notate cu T₅ și T₉, ecartamentul nu s-a putut măsura din cauza faptului că lărgimea căii măsurată între fețele interioare ale ciupercii șinelor la 14 mm sub nivelul superior al șinei, era mai mare decât valoarea maximă înregistrată de dispozitivul de măsurare a ecartamentului și pentru a putea evidenția grafic valorile ecartamentului căii pe diagrama aferentă acestor măsurători s-au introdus în reprezentare valori de 1490 mm.

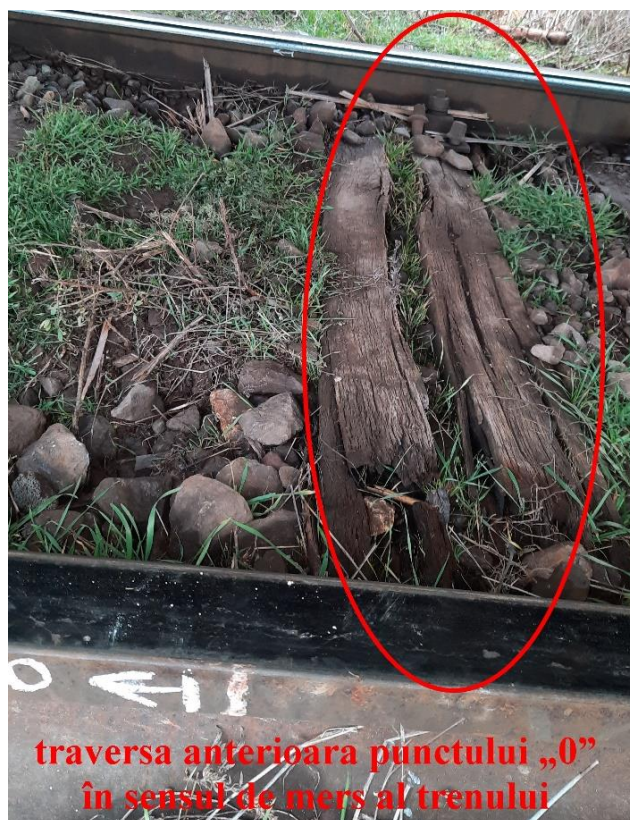
Din cele de mai sus, precum și din fotografiile efectuate imediat după producerea accidentului (foto nr.5 și 6), se constată faptul că, în zona de producere a deraierii, existau în cale 8 traverse de lemn normale necorespunzătoare consecutive (de la T₋₁ - prima traversa aflată înainte de punctul „0” și până la T₆), a căror stare tehnică nu mai putea asigura prinderea eficientă a plăcilor metalice de traverse.

Foto nr.5: Traversa T₋₁ -prima traversa aflată înainte de punctul „0”

- în zona analizată traversele prezentau crăpături longitudinale, iar în zona prinderilor deteriorări cauzate de putrezire;
 - în zona producerii deraierii existau în cale 8 traverse de lemn normale necorespunzătoare consecutive (de la T₋₁ până la T₆);

- toate aceste constatări contravin prevederilor *Instrucției de norme și toleranțe pentru construcția și întreținerea căii - nr.314/1989*, cod de practică utilizat în activitățile de mentenanță a liniilor, în care se specifică „defectele care impun înlocuirea traverselor de lemn” și faptul că „*nu se admit la un grup de 15 traverse mai mult de 2 traverse necorespunzătoare respectiv menținerea în cale a 2 traverse necorespunzătoare vecine*”.

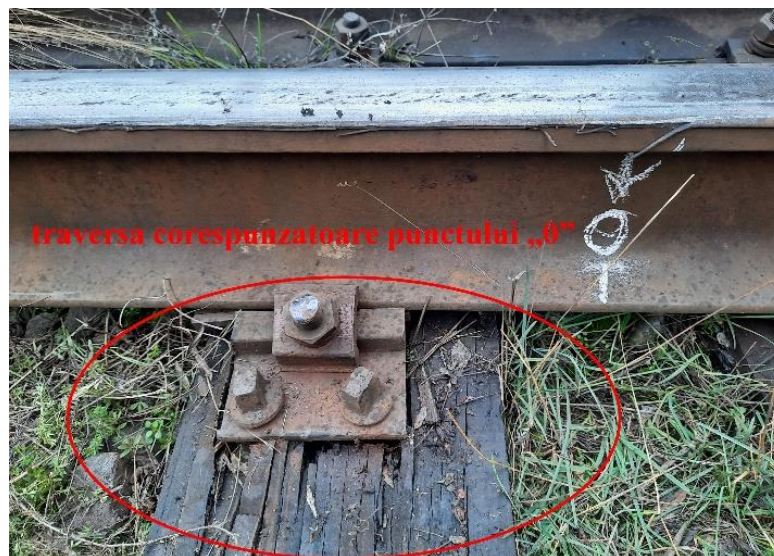
Foto nr.6: Traversa T₀ -traversa situată în imediata apropiere a punctului „0”
