RAPORT DE INVESTIGARE

al accidentului feroviar produs la data de 27.12.2021, pe raza de activitate a Sucursalei Regionale de Căi Ferate București, pe parcursul de ieșire din stația CFR Chiajna, prin deraierea celui de-al 25-lea vagon din compunerea trenului de marfă nr.67400

*Ediție finală
16 decembrie 2022*

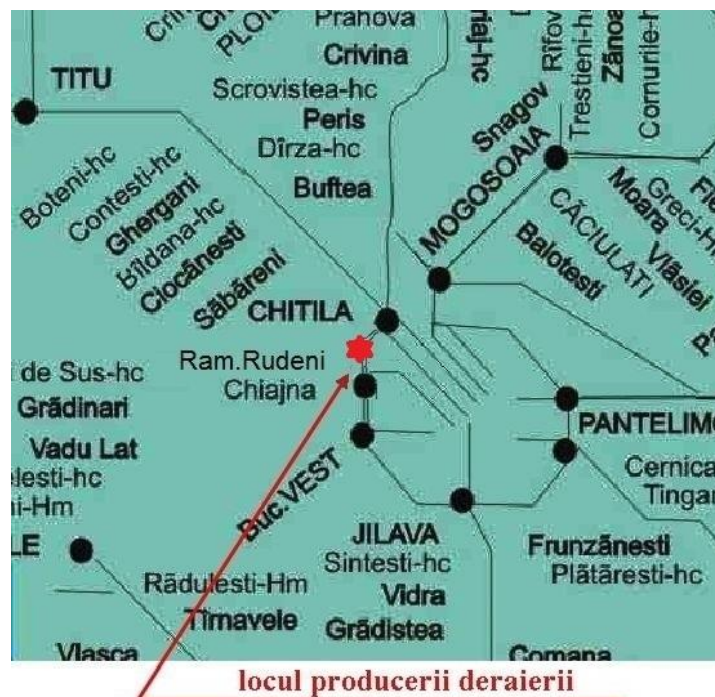
Figure no.1. Accident site

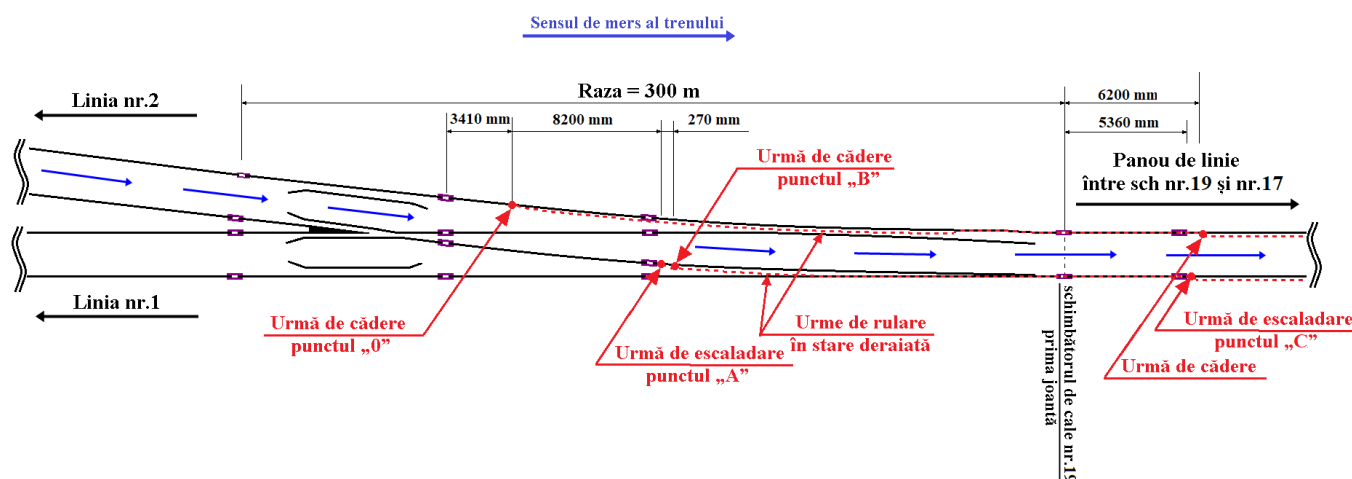
Figura nr.2 – Reprezentarea schematică a schimbătorului de cale nr.19 pe care s-a produs deraierea

Deraierea s-a produs în cuprinsul schimbătorului de cale nr.19, pe zona șinelor de legătură, la o distanță de 3410 mm de la joanta dintre șina de rulare a contrașinei de pe direcția abătută și șina de legătură aferentă, distanță măsurată în sensul de mers al trenului.

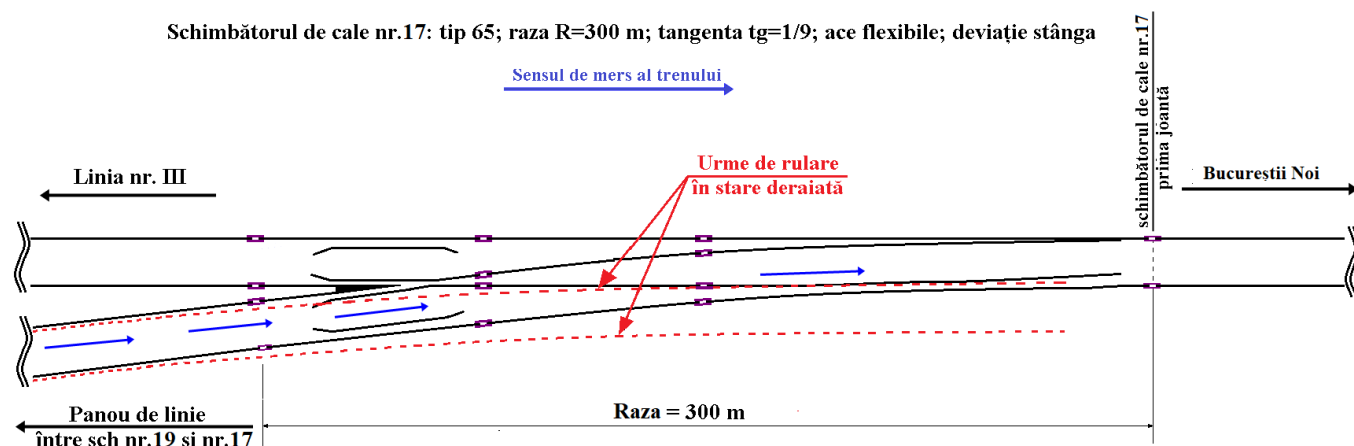
Figura nr.3 – Reprezentarea schematică a schimbătorului de cale nr.17 pe care s-a produs deraierea

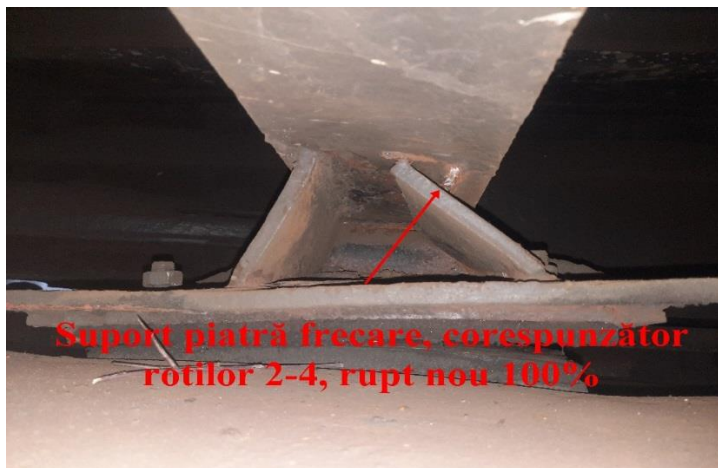
Foto nr.1 - suport piatră frecare superior, corespunzător roților 2-4, rupt nou 100%

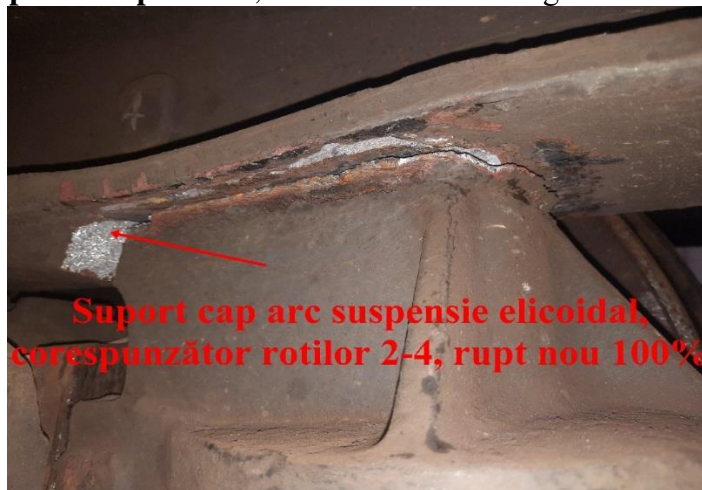
- la fusul nr.4 – suport cap arc suspensie elicoidal, poziționat la capătul primului boghiu înspre boghiul cu R5-8, al doilea în sens de mers, **prezenta ruptură nouă 100% pe toată circumferința, la partea superioară**, ca urmare a rulării vagonului în stare deraiată;

Foto nr.2 - suport cap arc suspensie elicoidal, corespunzător roților 2-4, rupt 100%

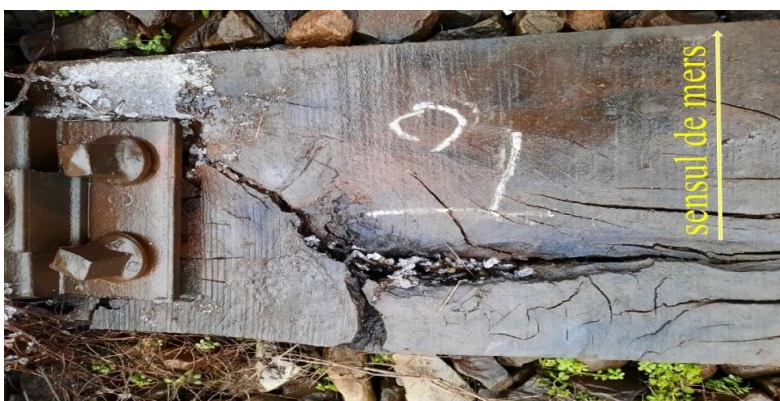
Foto. nr.4 - Traversa nr.T0

- traversa T0 avea prinderea inactivă pe stânga sensului de mers;

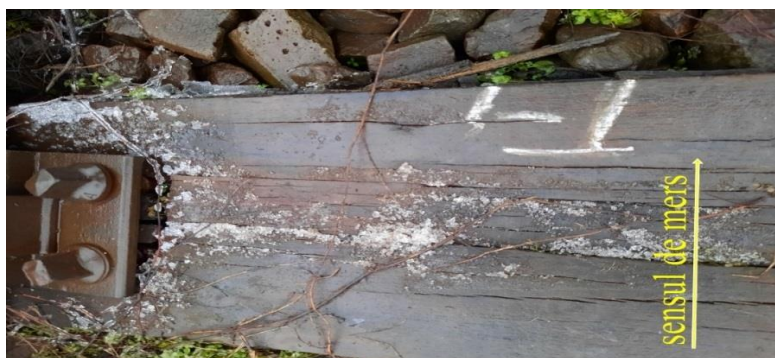
Foto. nr.5 - Traversa nr.T-1

- traversa T-1 era putredă și avea prinderea inactivă;

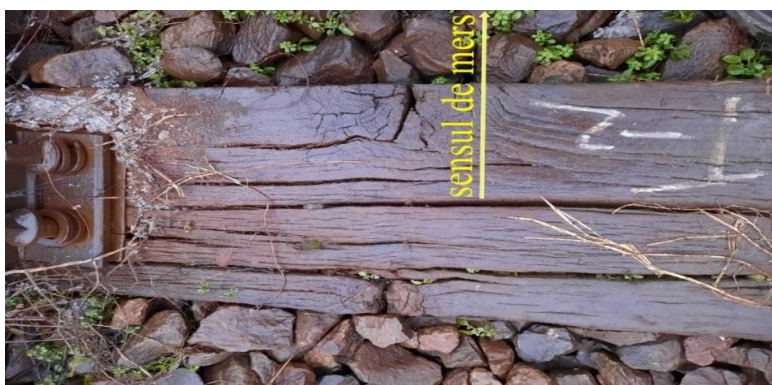
Foto. nr.6 - Traversa nr.T-2

- traversa T-2 avea prinderea inactivă pe stânga sensului de mers;

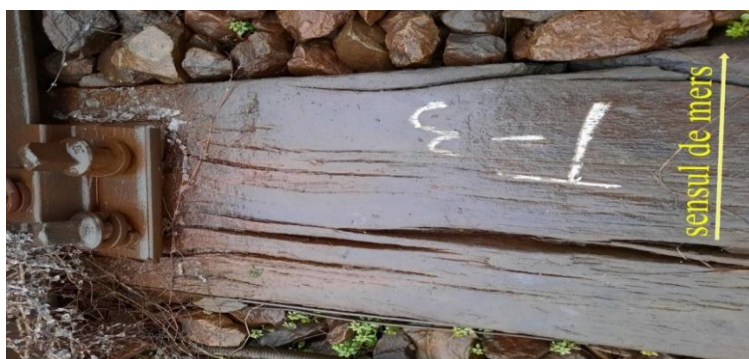
Foto. nr.7 - Traversa nr.T-3

- traversele T-3, T-4 și T-5 erau putrede și aveau prinderea inactivă;

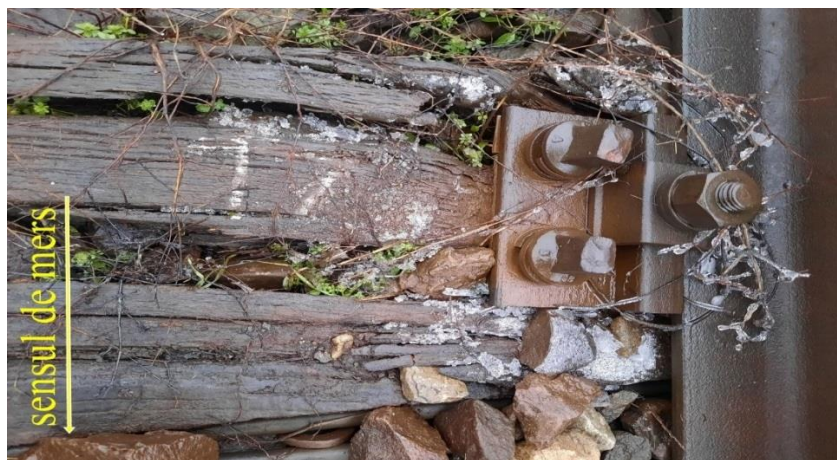
Foto. nr.8 - Traversa T1

- traversa T1 era putredă și avea prinderea inactivă;

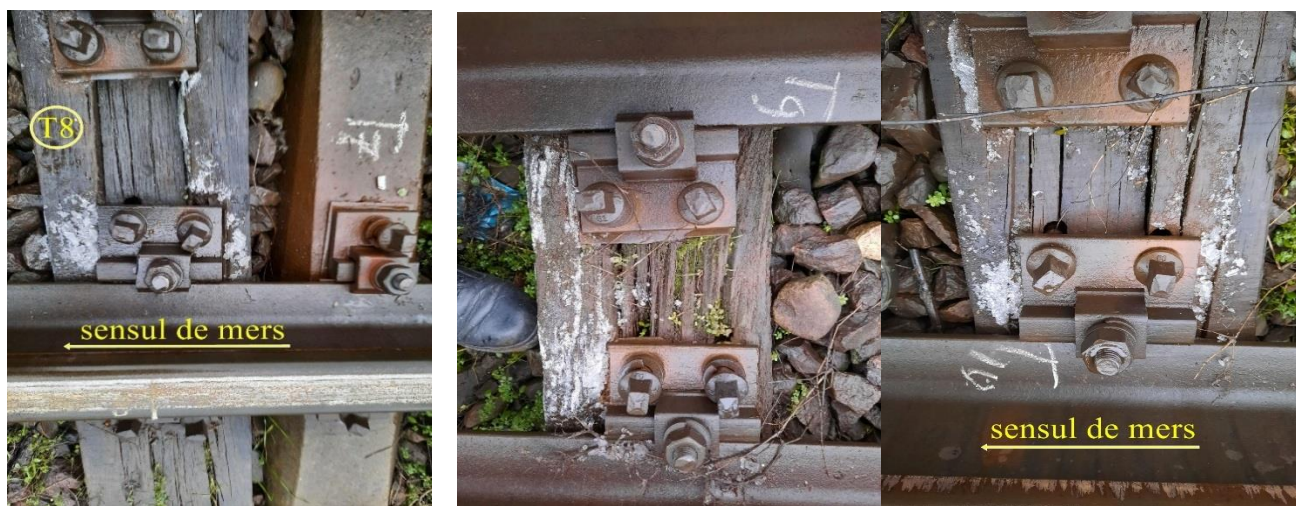
Foto. nr.9 - Traversele T8, T9 și T10

- traversele T2 și T3 aveau prinderea activă în procent de 50%, iar tirfoanele erau înclinate spre exteriorul căii;
- traversa T4 era în stare bună;
- traversa T5 era crăpată sub placa metalică, iar tirfoane erau înclinate spre exteriorul căii;
- traversa T6 era putredă și avea prinderea inactivă;
- traversa T7 era de beton tip T17, intercalată pe direcția de mers;
- traversele T8, T9 și T10 erau putrede și aveau prinderea inactivă;

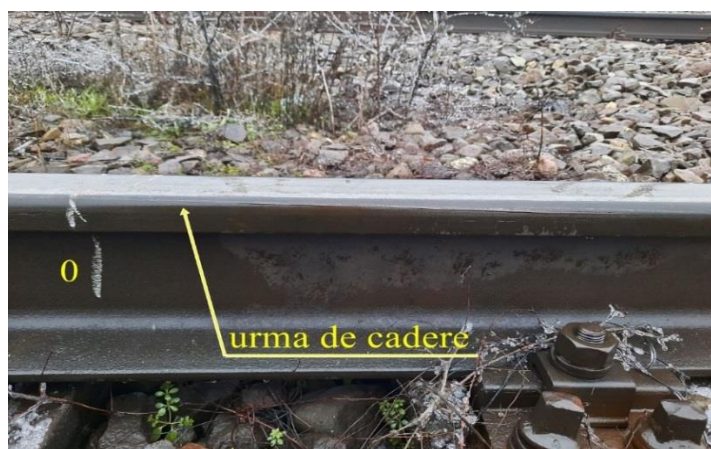
Foto. nr.10 – zona punctului „0”

- în condițiile descrise mai sus, la data de 27.12.2021, ora 15:30, pe parcursul de ieșire al trenului din stația CFR Chiajna, în zona schimbătorului de cale nr.19, s-a produs părăsirea flancului activ a șinei de legătură dintre șina de rulare a contrașinei abatere și contraacului curb (prin cădere între firele căii) de către roata din stânga a primei osii, de la primul boghiu în sensul de mers al vagonului nr.33535320016-5, al 25-lea vehicul din compunerea trenului de marfă nr.67400. Punctul în care s-a produs părăsirea flancului activ al șinei de legătură este situat la o distanță de 3410 mm față de joanta situată între șina de rulare a contrașinei de pe direcția abătută și șina de legătură aferentă în punctul notat cu „0”;

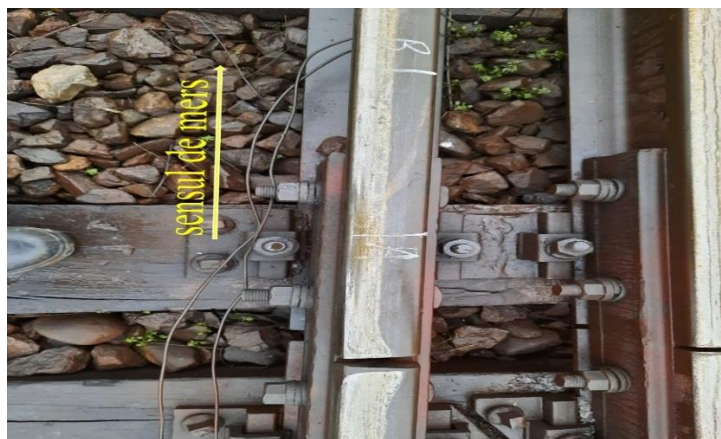
Foto. nr.11 – zona punctelor „A” și „B”

- din punctul „0” roata din partea stângă a sensului de mers, care a căzut de pe suprafața de rulare, a rulat frecând flancul activ al șinei de legătură, a lovit eclisa metalică a joantei izolante lipite (JIL) și a rulat în stare suspendată;
- la o distanță de 8200 mm după poziția punctului de părăsire a flancului activ, translatat pe șina de legătură de pe abatere din partea dreaptă, s-a produs escaladarea flancului activ al acului curb, al schimbătorului de cale nr.19, de către roata corespondentă din partea dreaptă, punct notat cu „A”. Punctul „A” este situat pe acul curb, la 230 mm de joantă;

- din punctul „A” roata din dreapta sensului de mers a circulat pe suprafața de rulare a acului curb o distanță de 270 mm și a căzut, în punctul „B”, de pe flancul inactiv al acului curb pe elementele metalice de prindere;
