## RAPORT DE INVESTIGARE

al accidentului feroviar produs la data de 30.12.2021, ora 20,00,  
pe raza de activitate a Sucursalei Regionale CF Constanța,  
secția de circulație Dorobanțu - Năvodari, în stația CFR Nazarcea,  
în circulația trenului de marfă nr. 66648030,  
prin deraierea a 8 vagoane din compunerea trenului

*Raport Investigare Final  
noiembrie 2022*

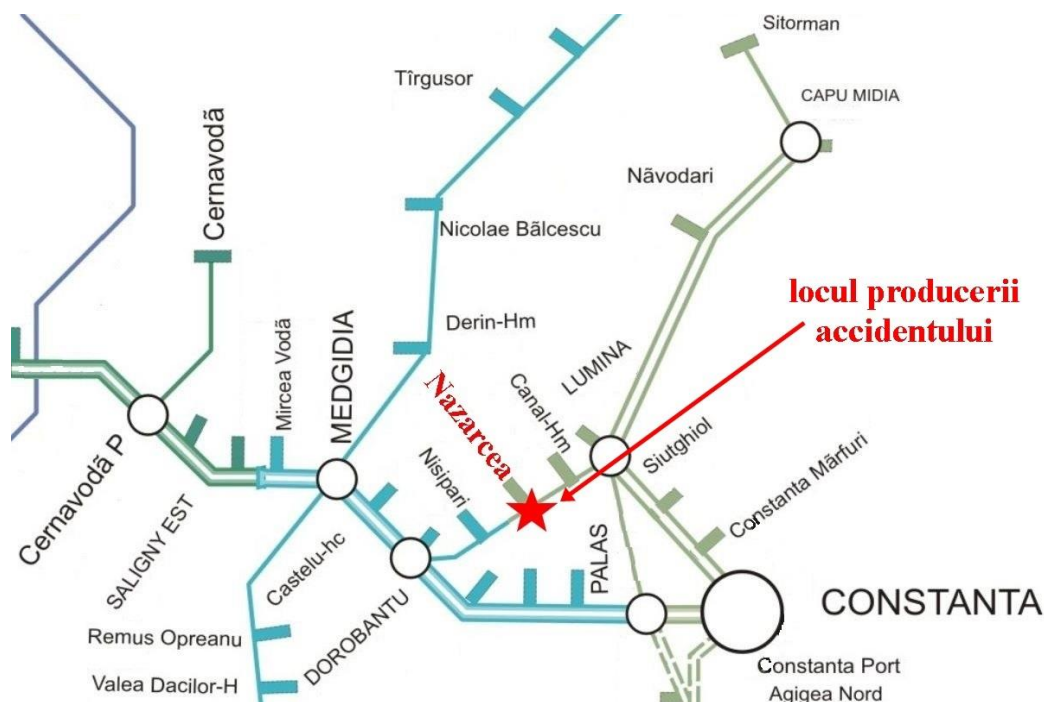
Figure no.1 – accident site

The derailment of those eight wagons happened on the line 2 of the railway station Nazarcea, on a curve with left deviation against the train running direction.

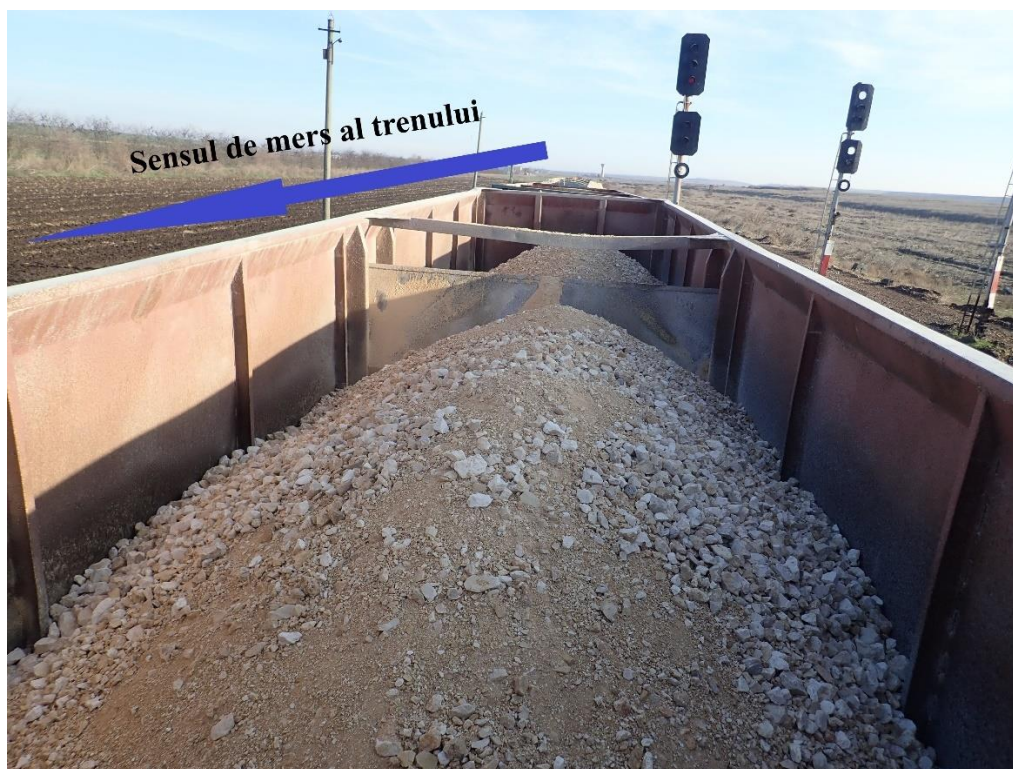
- irregular loading of the wagon no.89536950076-7 against the longitudinal axis, following of it the lateral forces applied to the rail by the wheels of the guiding axle increased and contributed in a such way to the increase of the track gauge;
- taking over the wagon no.83536658166-7, by the railway undertaking, without visually checking if the loading of the freight into this wagon complies with the provisions from Book I – „Principles” of the Loading rules issued by UIC.

- valorile înregistrate de instalația de cântărire sunt în daN – coeficient de transformare daN/ tone = 1,0197;
- din analiza raportului între sarcinile de pe cele două roți ale osiei corespunzătoare roților 1-2 (osia conducătoare) se constată că valoarea acestuia (1,33/1) depășea valoarea limită de 1,25/1 stabilită la pct.3.3 – Repartizarea încărcăturii din „Regulile de Încărcare” emise de către UIC;

*Foto nr.1 – Starea încărcăturii din vagonul nr.89536950076-7*

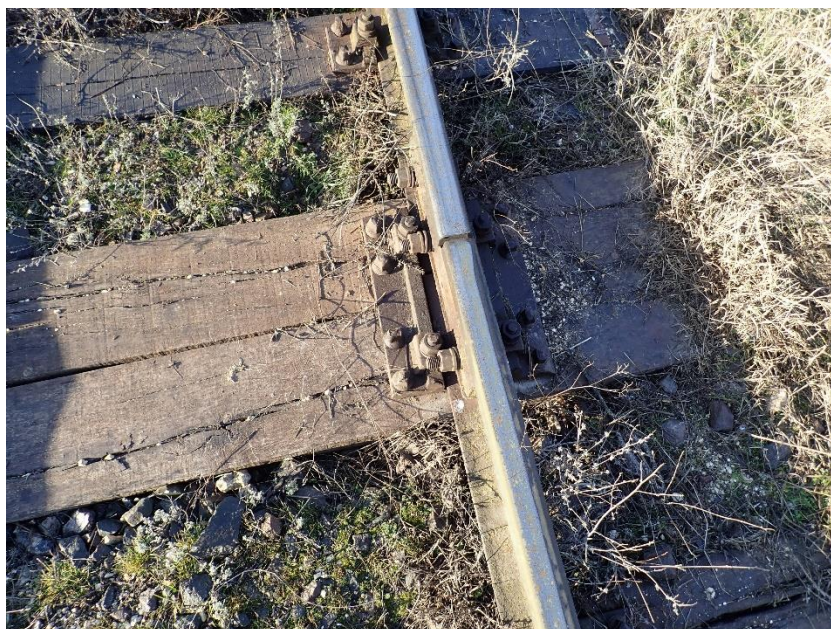
Primul punct de deraiere a fost identificat pe linia 2 din stația CFR Nazarcea, la km 7+310, într-o zonă de traseu în curbă cu deviație stânga, pe șina din partea stângă (firul exterior al curbei), această fiind o urmă de cădere produsă de roata situată pe partea stângă (roata nr.1), în sensul de mers, de la prima osie a vagonului nr.89536950076-7, aflat al 5-lea din compunerea trenului. Acest punct a fost notat cu „0”.

*Foto nr.2 - punctul „0” - prima urmă de deraiere*

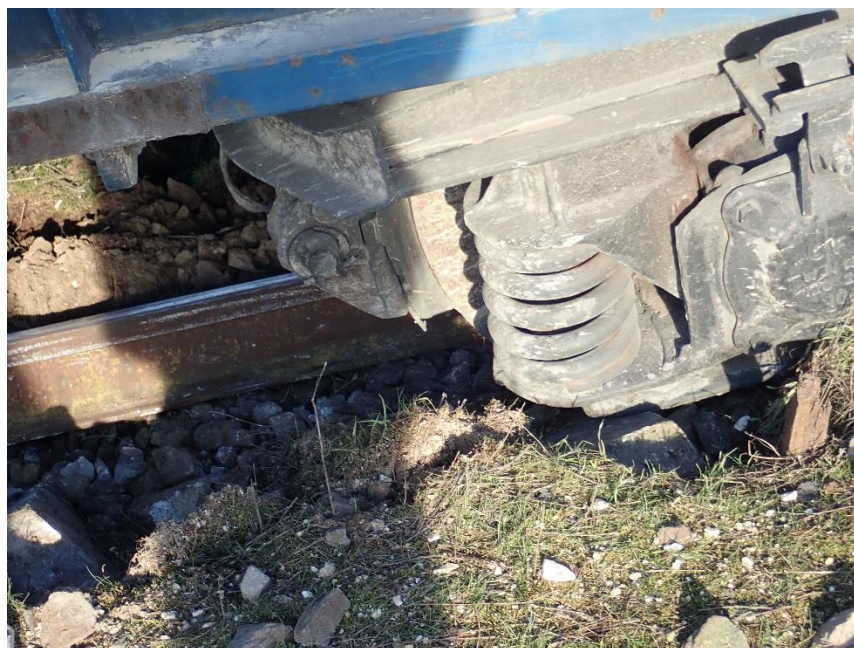
După căderea între firele căii a roții din partea stângă a primei osii sens de mers de la vagonul nr.895369500767, roata din partea dreapta sens de mers a căzut în exteriorul căii la o distanță de aproximativ 0,30 m față de punctul notat cu „0”.

*Foto nr.3 - Urma de cădere și roata de pe partea dreaptă a primei osii, căzută pe firul exterior*

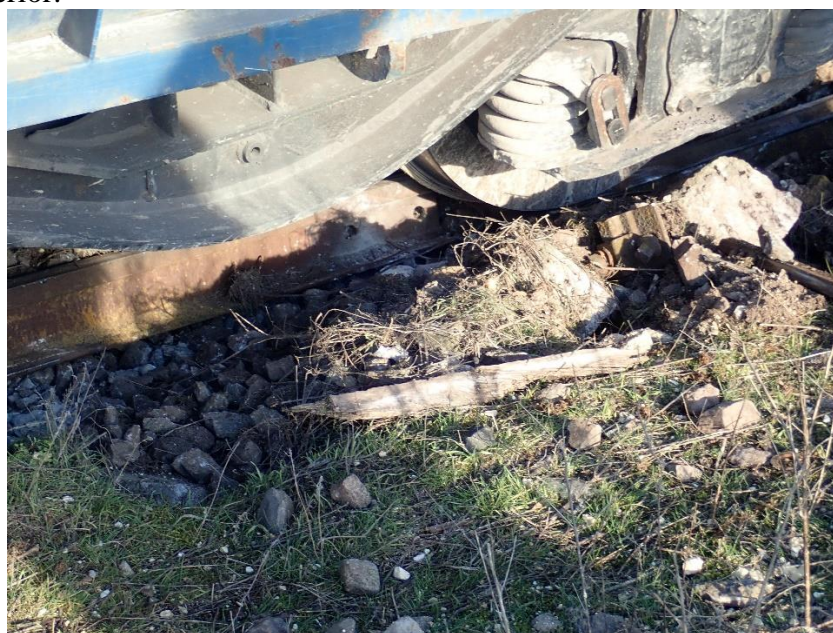
Trenul a circulat în stare deraiată aproximativ 130 metri avariind traversele de lemn și beton din zona vagoanelor deraiate, precum și plăcile atât la interior, cât și la exterior. De asemenea, șina aflată sub vagoanele aflate în pozițiile 10, 11 și 12 în compunerea trenului a fost deplasată de pe poziție și înclinată pe partea firului interior.

*Foto nr.4 - vagoanele deraiate și șina deplasată/înclinată sub vagoane*

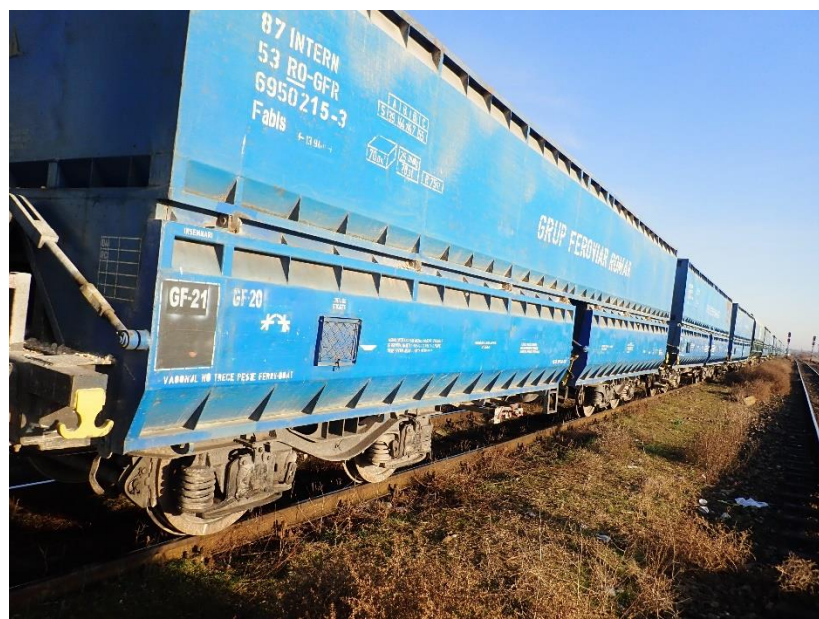
Foto nr.5 - vagoanele deraiate pe o lungime de 130 m

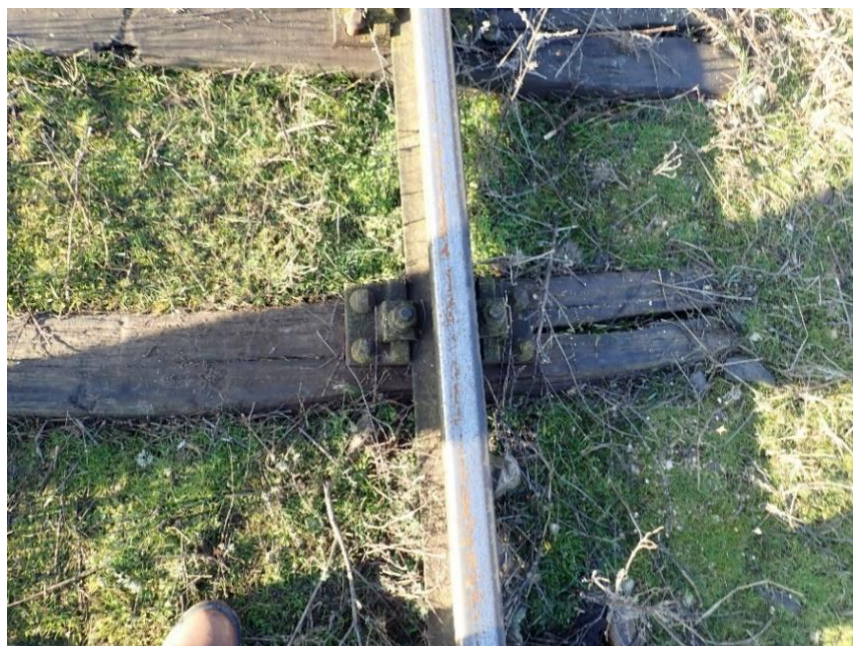
- T<sub>26</sub>, T<sub>27</sub>, T<sub>28</sub>, T<sub>29</sub> și T<sub>30</sub> - bune,
  - T<sub>31</sub> - putredă,
  - T<sub>32</sub> ÷ T<sub>38</sub> - bune, prinderi active.

- prismă de piatră spartă nu exista, traversele fiind îngropate în pământ.

*Foto nr.6 - traverse crăpate și putrede, lipsă prismă de balast*

La verificarea suprastructurii căii s-a constatat că, în zona deraierii și cea premergătoare, traversele analizate aveau o stare necorespunzătoare, având defecte (putrezire, crăpături longitudinale) care afectau prinderea șinei de traversă și care, conform codurilor de practică impuneau înlocuirea acestor traverse în urgența I. Precizăm faptul că, atât la art.25, pct.2 din Instrucția de norme și toleranțe pentru construcția și întreținerea căii - nr.314/1989, cât și la art.25, pct.4 din aceeași instrucție este prevăzut că nu este admis:

In order to resume the traffic, the render of maintenance replaced 93 sleepers type T13, 28 normal wooden sleepers and 140 m rail T49 SB (semi good).

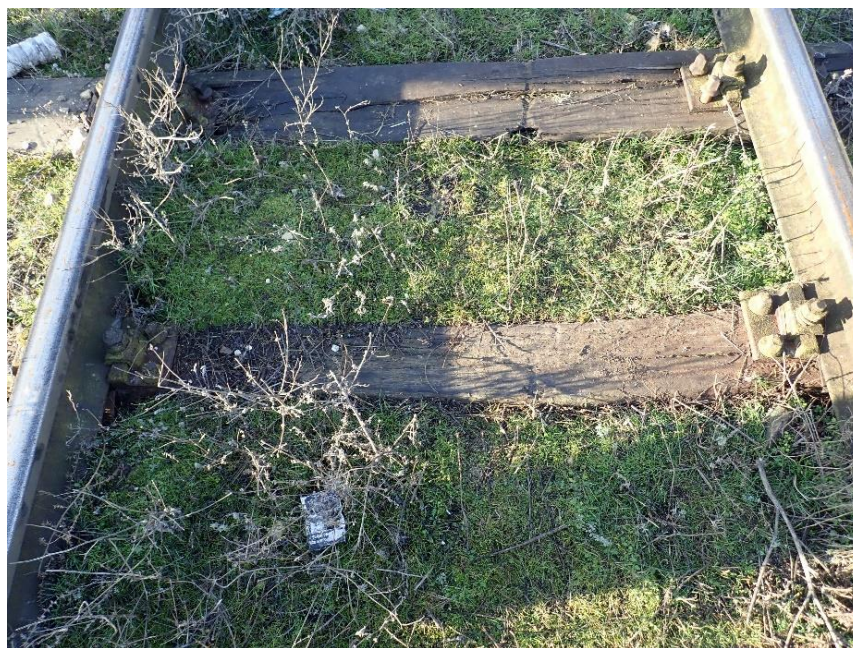
*Foto nr.7 - traverse cu prinderi inactive, lipsă prismă de balast*
