RAPORT DE INVESTIGARE

privind accidentul feroviar produs la data de 02.01.2022
între stațiile CFR Crivina și Brazi
în circulația trenului de marfă nr.56300-1,
prin declanșarea unui incendiu la locomotiva titulară DA1547

*Raport final
decembrie 2022*

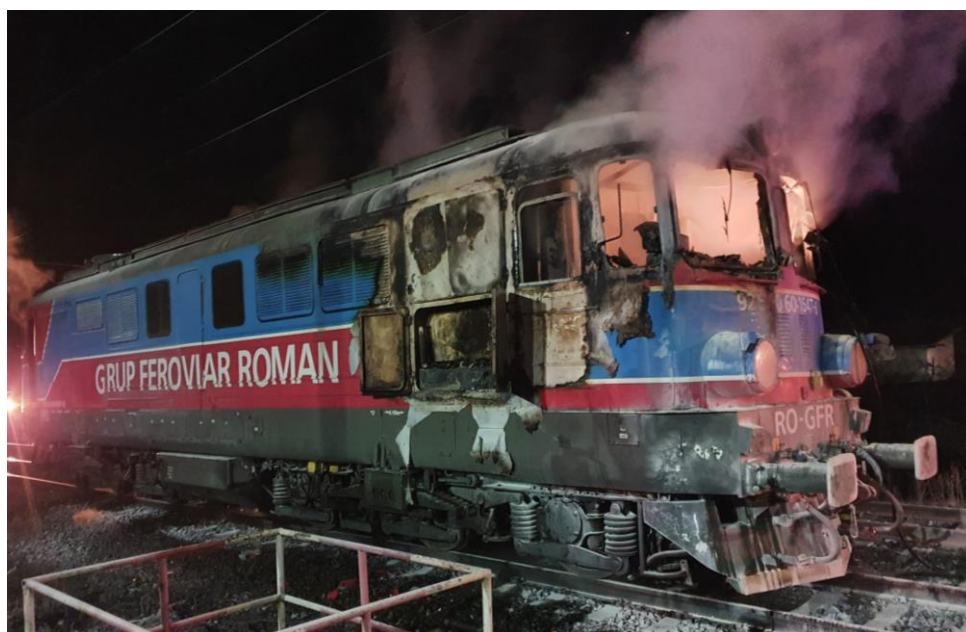
Locomotiva avea afectate termic cutia locomotivei, cabina postului nr.I și blocul aparatelor. Urmare a căldurii remanente, imediat după producerea accidentului nu au putut fi efectuate constatări la interiorul acesteia.

Foto nr.1 Locomotiva DA1547 situată la km 49+908, locul declanșării incendiului

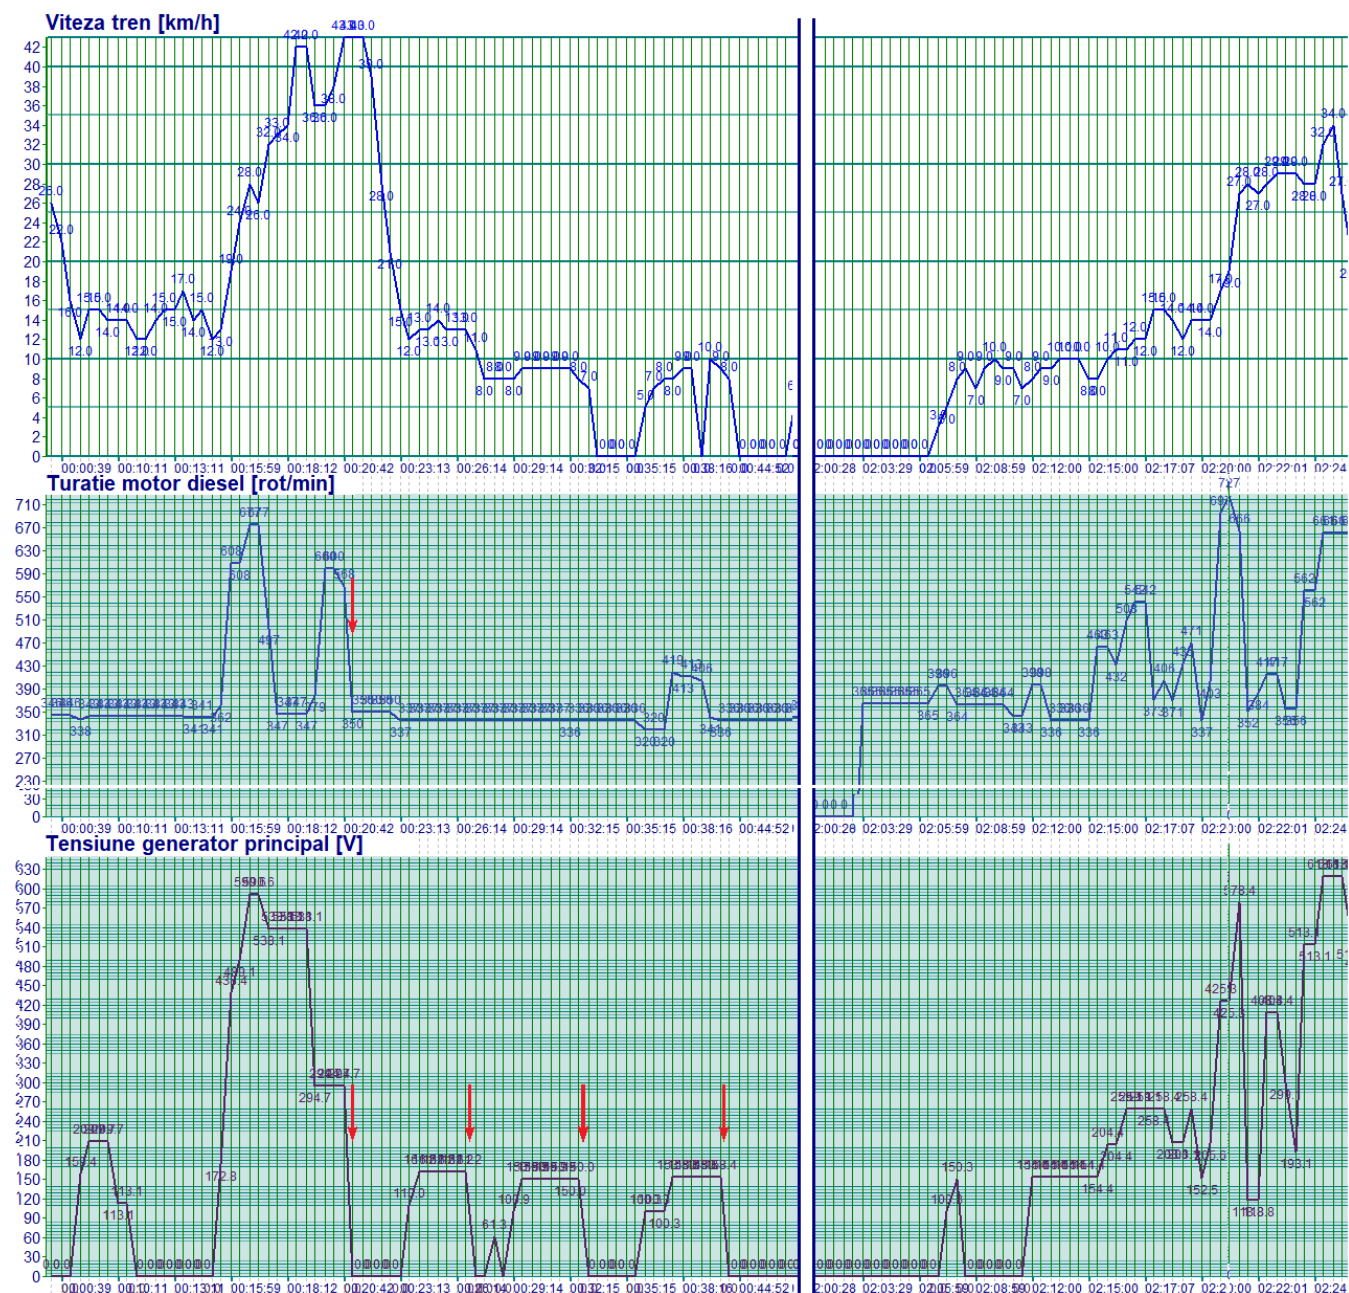
Comisia de investigare a concluzionat că aceste manifestări ale parametrilor din circuitele electrice de forță ale locomotivei au fost produse, cu probabilitate mare, de intrarea în acțiune a contactorului 76 de avarii al locomotivei.

Intrarea în acțiune a acestui contactor de protecție are ca efecte aducerea imediată a motorului diesel la turația de mers în gol, întreruperea curentului de excitație al generatorului principal și deschiderea contactorilor de linie 22 din circuitele motoarelor de tracțiune. Din acest motiv, odată cu aducerea bruscă a turației motorului diesel la turația de mers în gol, dispar și curenții pe cele trei grupe de motoare de tracțiune.

Figura nr.3 – Viteza locomotivei, turația motorului diesel și tensiunea generatorului principal la data de 25.12.2021. Săgețile indică momentele intrării în acțiune a contactorului de avarii 76.

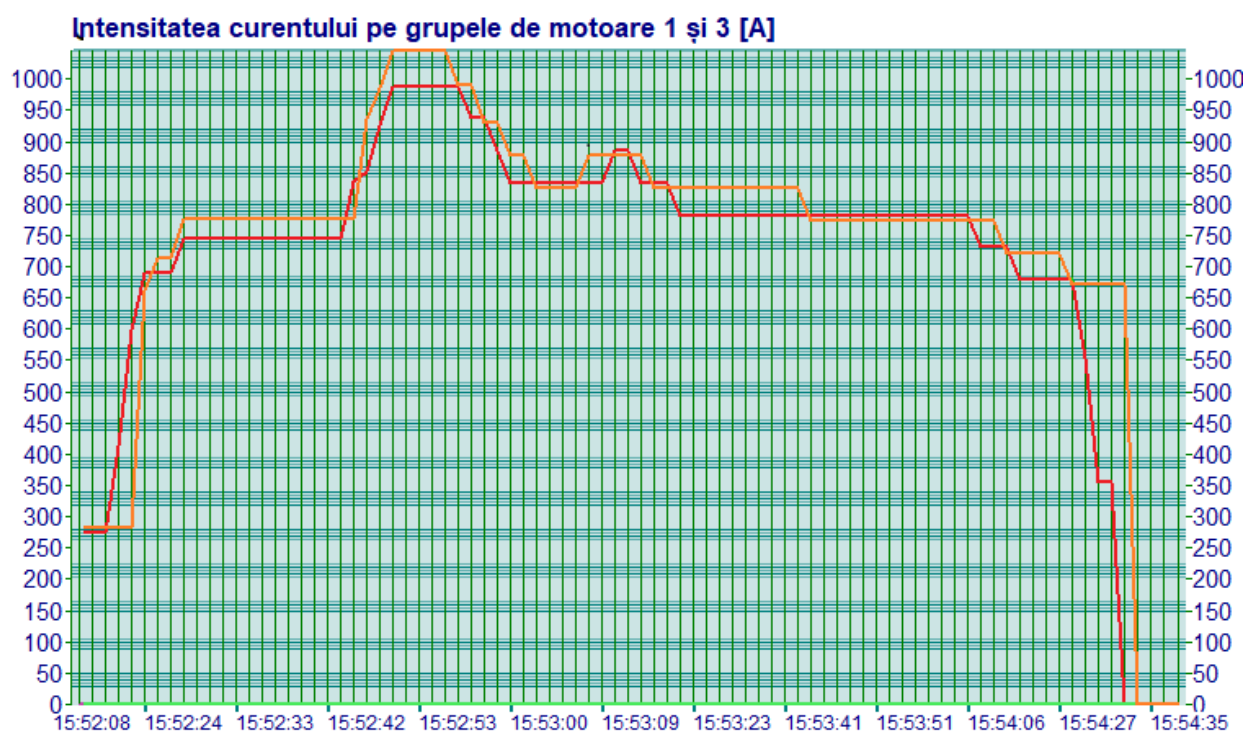
Depășirea curenților admisi nu s-a produs doar la nivelul motoarelor de tracțiune ci pe tot circuitul de forță al acestor motoare, inclusiv în aparatajul electric amplasat în blocul aparatelor.

Figura nr.3 – Valorile intensității curenților pe cele două grupe de motoare la demararea trenului de marfă nr.56300-1 din stația CFR Crivina.

Depășirea valorilor admise ale curenților prin motoarele electrice de tracțiune a condus în mod automat la depășirea curenților și prin aceste elemente de circuit amplasate în blocul de aparate, producând încălzirea excesivă a acestora.

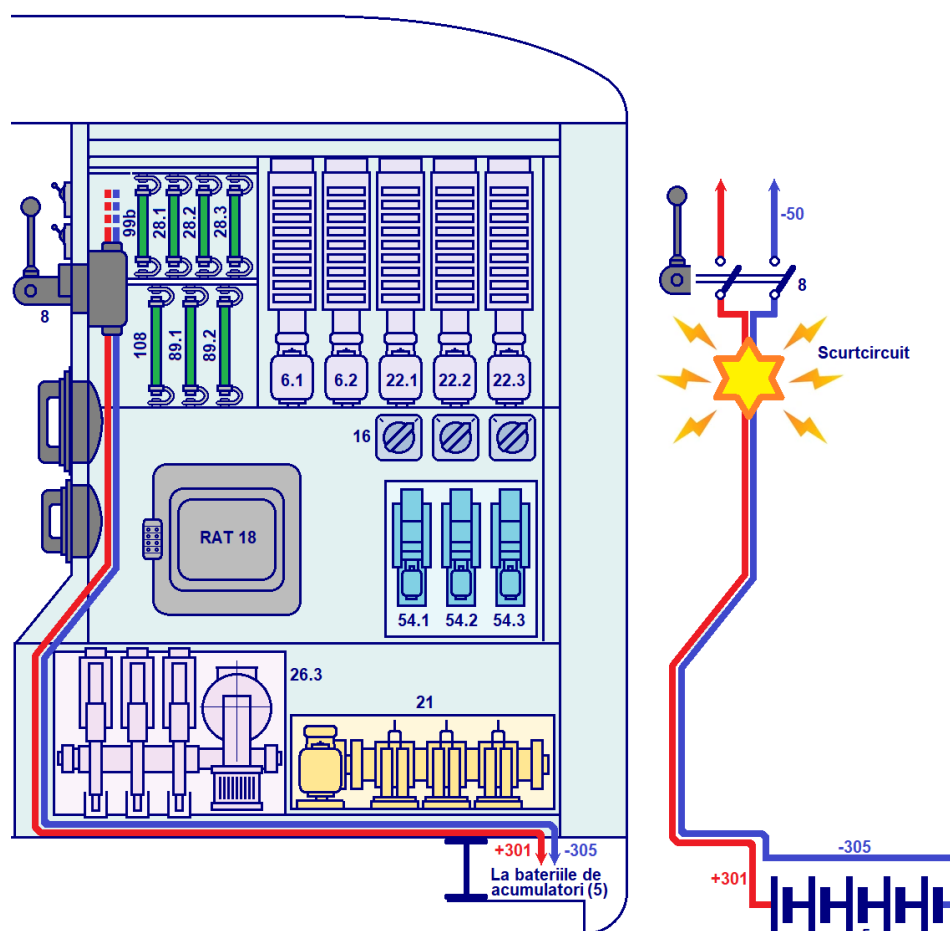
Ulterior producerii degajării de fum, din cauza căldurii produse, s-a produs topirea izolației cablurilor 301(+) și respectiv 305(-), cabluri care fac legătura dintre bateriile de acumulatori și comutatorul 8 al bateriei de acumulatori. Aceste două cabluri au rămas sub tensiune și după ce mecanicul de locomotivă a deconectat comutatorul 8.

Topirea izolației a avut ca efect apariția unui scurtcircuit atât între cei doi conductori paraleli cât și între conductorul 301(+) și masa locomotivei.

Figura nr.4 – Schema simplificată a blocului de aparate cu traseul cablurilor de la bateria de acumulatori la întrerupătorul 8 al bateriei de acumulatori și schema circuitului electric

Între bateria de acumulatori și comutatorul 8 nu există niciun fel de element de protecție (siguranțe fuzibile sau automate) care să întrerupă circuitul în cazul producerii unui scurtcircuit.

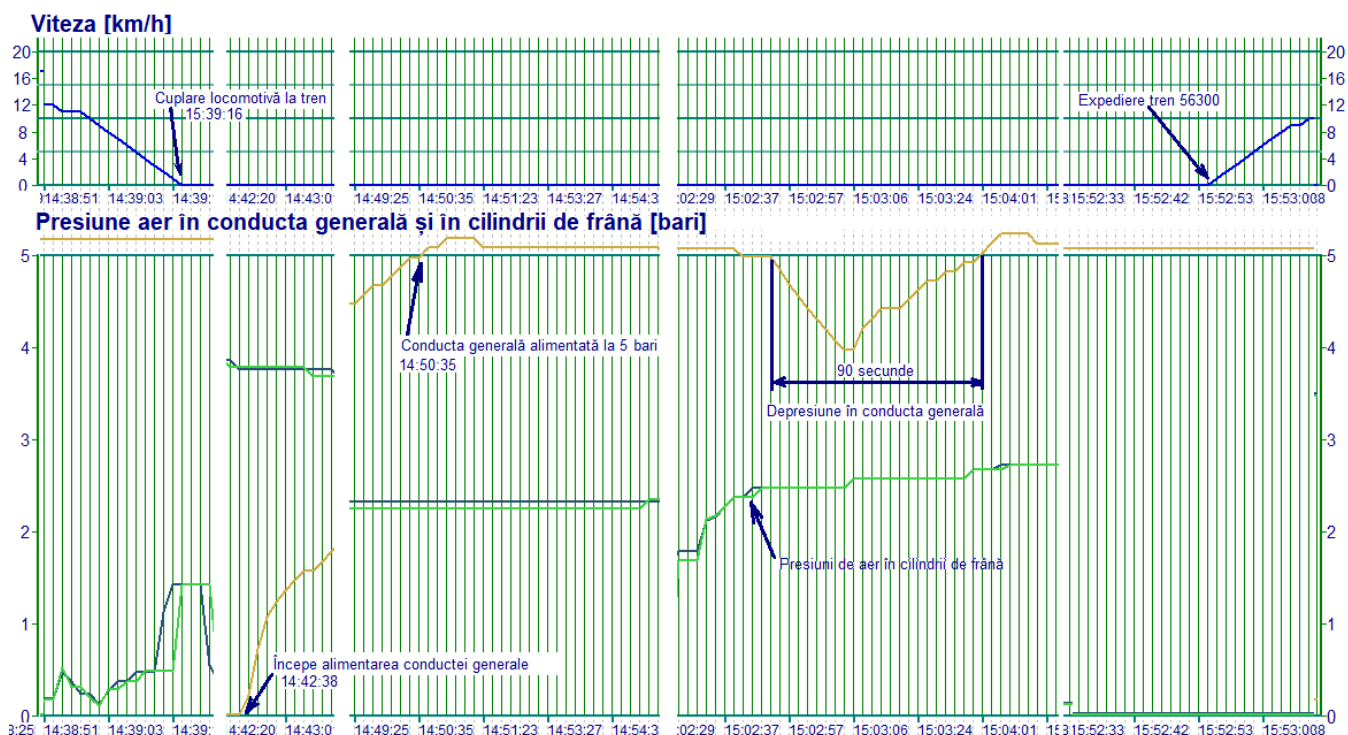
The general air pipe was supplied at the working pressure at 14:50:35 o'clock. Until the dispatching of the train (14:42:55 o'clock) it is observed the performance of a single drop in air pressure in the general pipe about 90 seconds, at about 15:03 o'clock, insufficient time for the performance of the complete test according to the instruction provisions.

Figure no.5 - Air pressure into the general pipe and into the brake cylinders in the railway station Crivina.

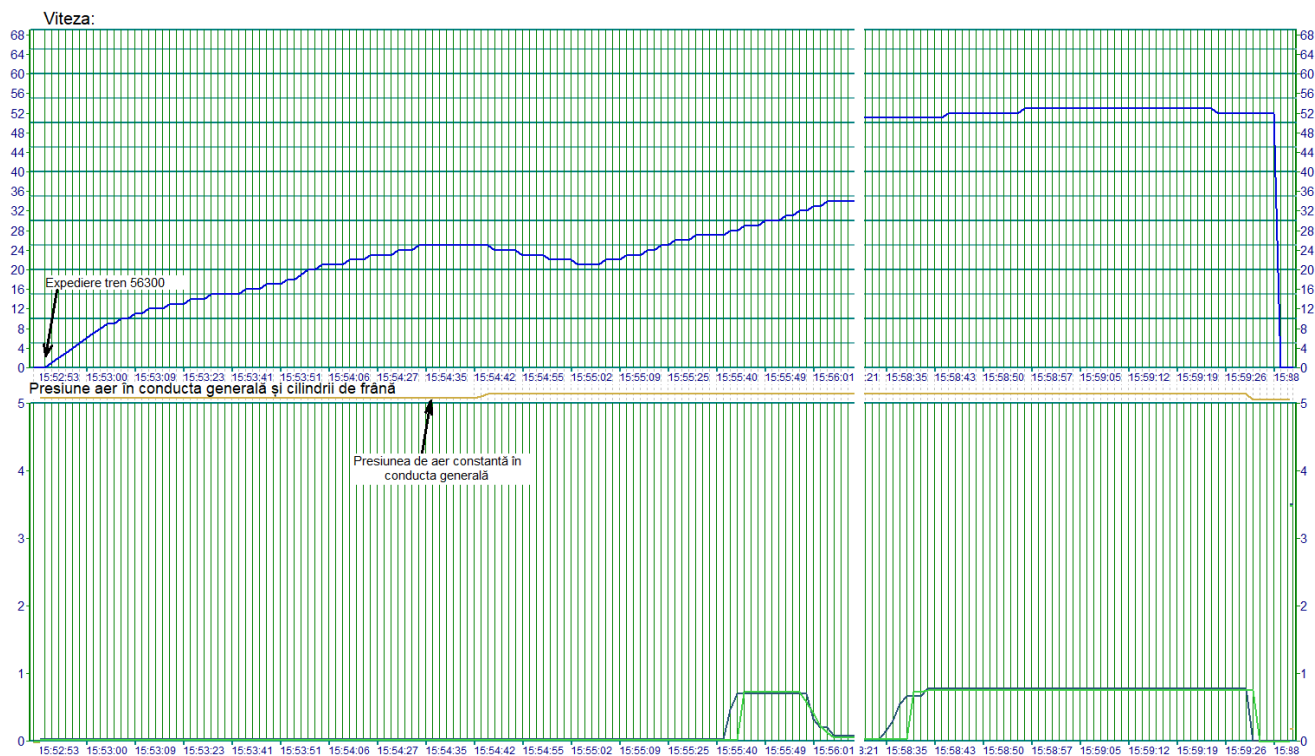
Likewise, the slight increases of the pressure into the brake cylinder are due to some air losses at the triple valve of the locomotive and these pressures were removed periodically by the operation of the release valve by the driver. The investigation commission concluded the effectiveness of the automatic brake was not tested after the dispatching of the train 56300-1.

Figure no.6 – Air pressures into the general pipe and into the brake cylinders after the dispatching of the freight train no.56300-1 from the railway station Crivina.
