## RAPORT DE INVESTIGARE

al accidentului feroviar produs la data de 19.02.2022,  
pe raza de activitate a Sucursalei Regionale de Căi Ferate Craiova,  
în halta de mișcare Grozăvești,  
prin deraierea locomotivei LEMA 011 aflată în remorcarea trenului de marfă nr.57553

*Raport de investigare final  
17 februarie 2023*

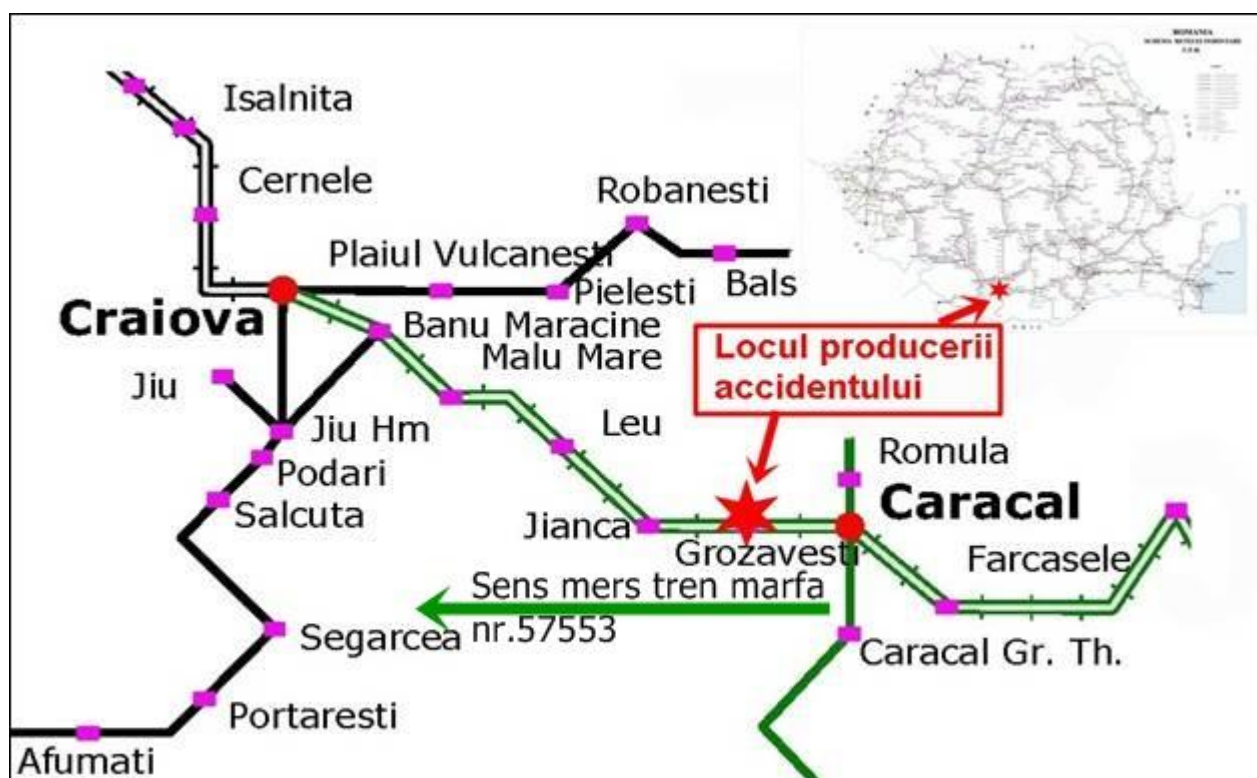
On the 19<sup>th</sup> February 2022, at 01:38 o'clock, in the railway county Craiova, track section Caracal - Craiova (electrified double-track line, managed by CNCF "CFR" SA), in the railway station Grozăvești – *figure no.1*, on the switch no.7, in the running of freight train no.57553 (got by the railway undertaking SC Cargo Trans Vagon SA), the first bogie of the main locomotive LEMA 011, derailed in the running direction.

The derailment was generated by the overclimbing of the active surface of the head from the connection rail, between the crossing of switch no.7 and its curved point, from the left rail in the running direction, by the guiding left wheel of the first axle of the locomotive.

Figure no.1. Accident site

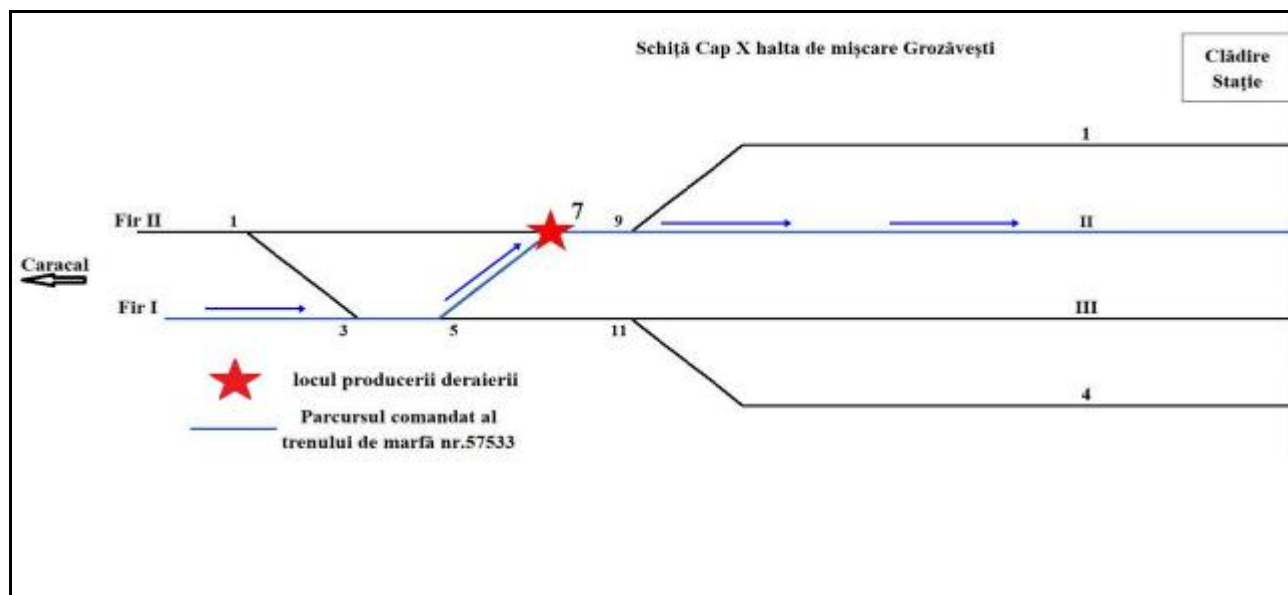
Circulația în stare deraiată pe talpa contraacelor, la prima joantă (sudată) a schimbătorului de cale nr.7, a produs ruperea contraacului drept și ruperea tălpii contraacului curb, în zona de influență a sudurii.

Figura nr.2 – Schiță capului X al haltei de mișcare Grozăvești unde s-a produs accidentul feroviar

Punctul în care s-a produs deraierea se află în cuprinsul macazului propriu-zis al schimbătorului nr.7.

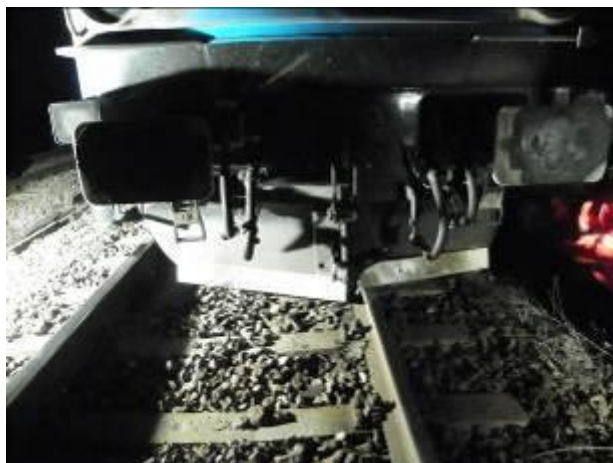
Foto nr.1

Locomotiva a fost condusă de la postul de conducere nr.II și, la sosirea la fața locului a comisiei de investigare, roțile osiilor nr.6, 5 și 4 ale primului boghiu în sensul de mers au fost deraiate pe firul II de circulație, roțile din partea dreaptă s-au aflat în interiorul ecartamentului căii – *foto nr.1,2,3 și 4* iar roțile din partea stângă s-au aflat în exteriorul ecartamentului căii. Adaosurile de la arcurile tip Metalastik nu erau mișcate din poziția normală la niciuna dintre osii – *foto nr.3,4, 5 și 6* numai pentru osia nr.6.

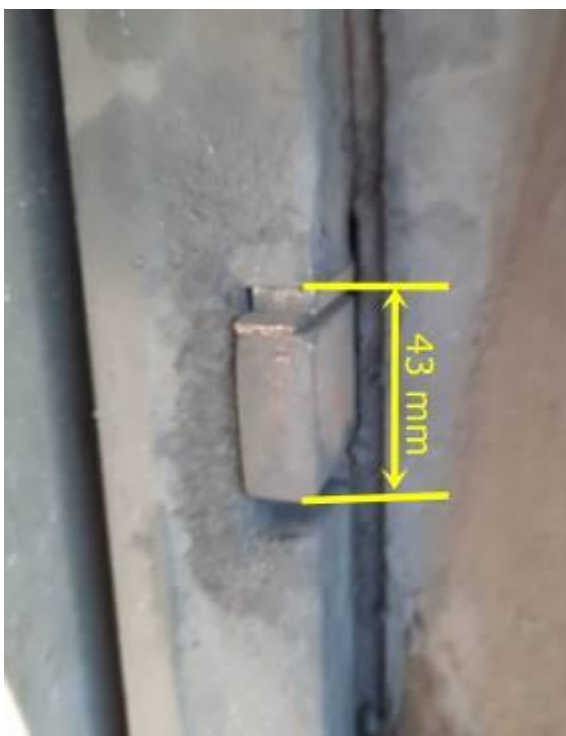
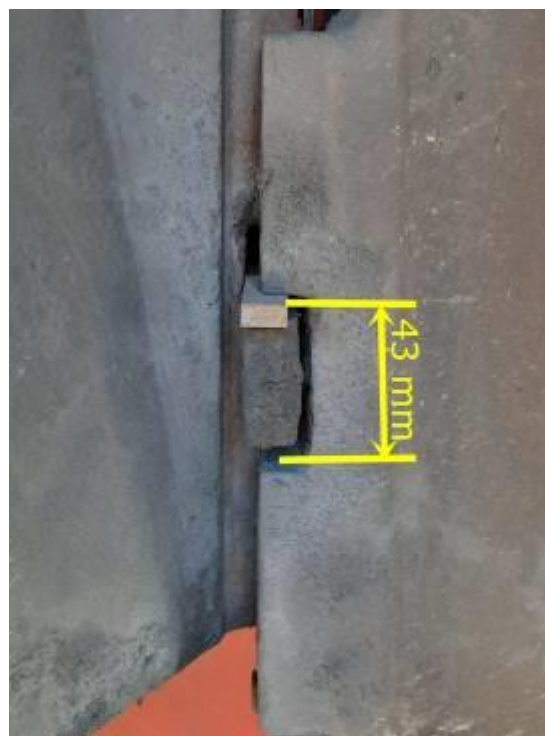
- adaos față și spate arc tip Metalastik, osia nr.6 partea dreaptă de 43 mm în loc de  $30 \pm 10$  mm conform Anexei nr.2, punctul 2, subpunctul 2 din Ordinul nr.366 din 2008 – *foto nr.9 și 10*;

Lucrări de demontare și înlocuire a arcurilor suspensiei primare tip Metalastik, conform Normei feroviare aprobate prin OMT nr.366/2008, se efectuează cu ocazia reparațiilor planificate de tip RR sau RG sau ori de câte ori acestea prezintă defecte (fisuri ale elementelor elastice, plăci crăpate, etc) sau când adaosurile necesare echilibrării sarcinilor pe roți și osii depășesc limitele prevăzute în legislația specifică.

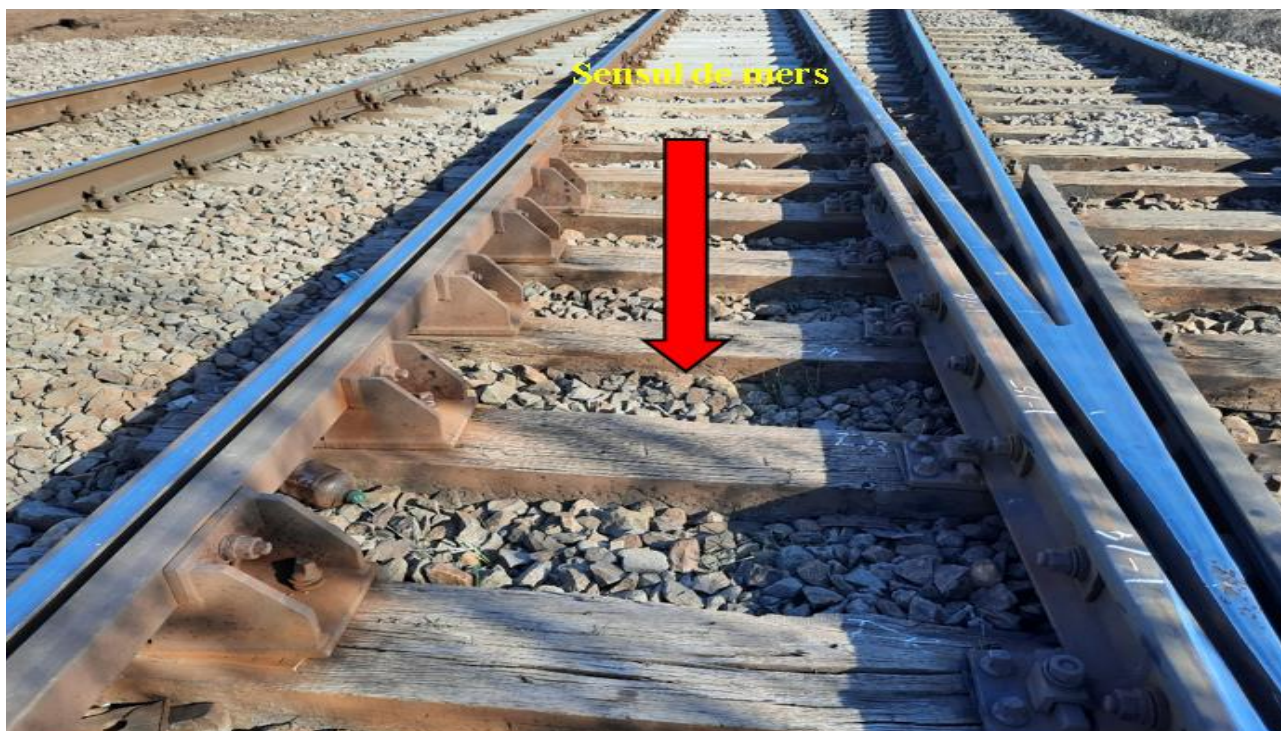
*Foto. nr.11– Sensul de mers al trenului prin atacarea schimbătorului nr. 7 de la ultima joantă*

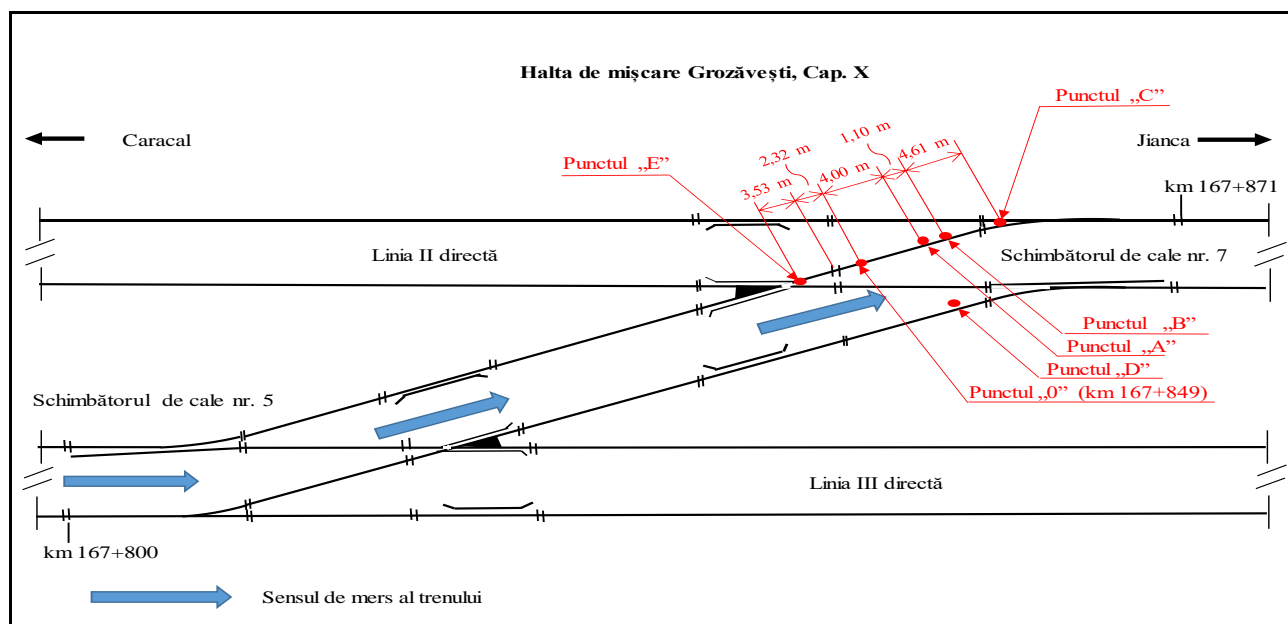
*Figura nr.3 Schița schimbătoarelor de cale nr. 5 și 7*

Schimbătorul de cale nr. 7 prezenta unele deficiențe din cauza de menținerii geometriei căii peste toleranțele admise în exploatare la nivelul transversal și ecartament, depășirea valorii admise pentru denivelările încrucișate între anumite puncte precum și menținerea în cale a unor traverse speciale necorespunzătoare (v. cap.3.a.5).

After the accident, at the switch no. 7 there were replaced 9 normal wooden sleepers and 13 special wooden ones and on the direct line II there were replaced 2 concrete sleepers T26.

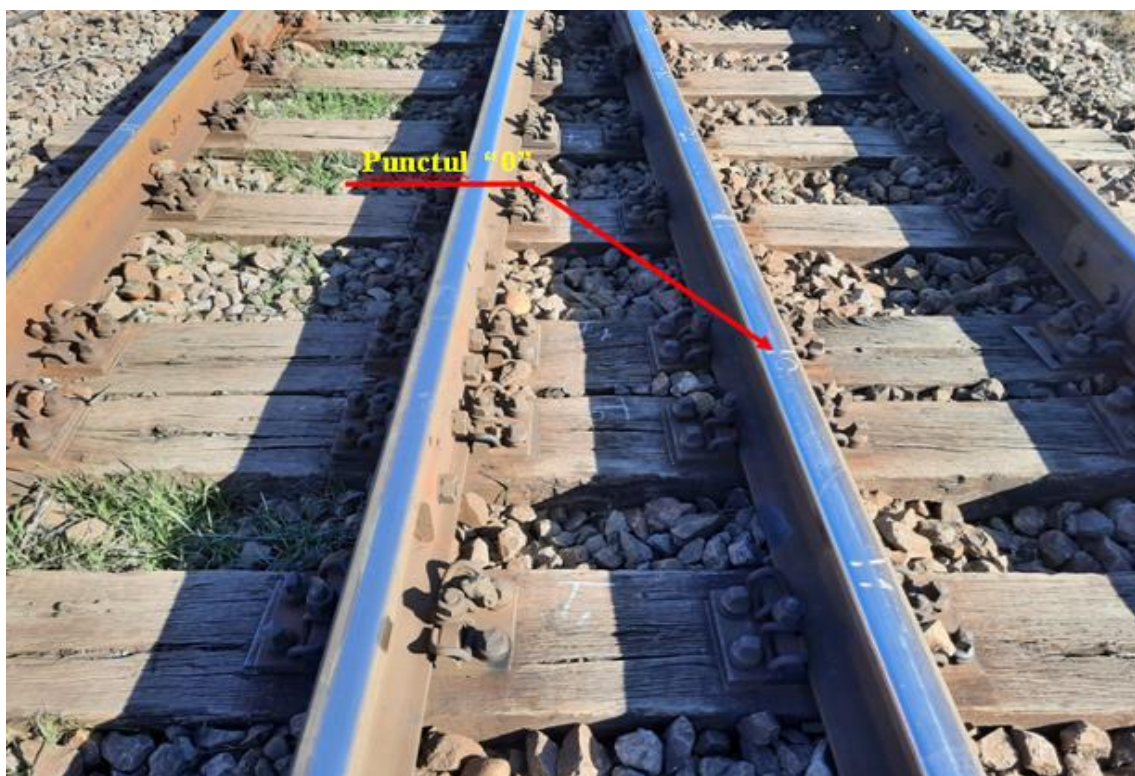
*Foto. nr.12– Punctul „0”: prima urmă de rulare a buzei bandajului unei roți*

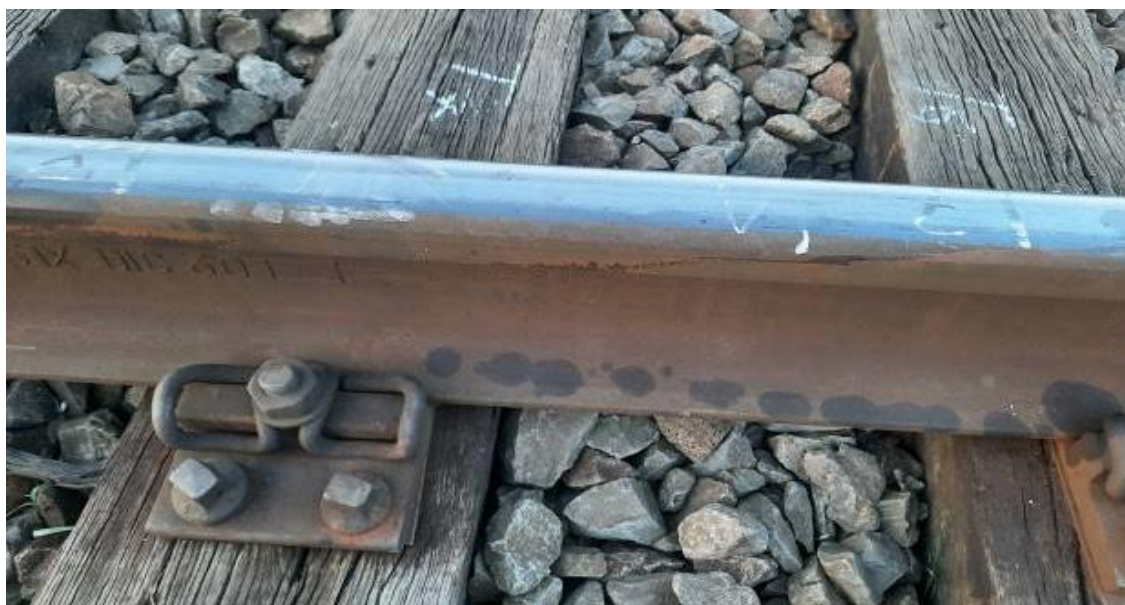
*Foto. nr.13 – Punctul „A”: prima urmă de cădere de pe flancul inactiv al ciupercii șinei*

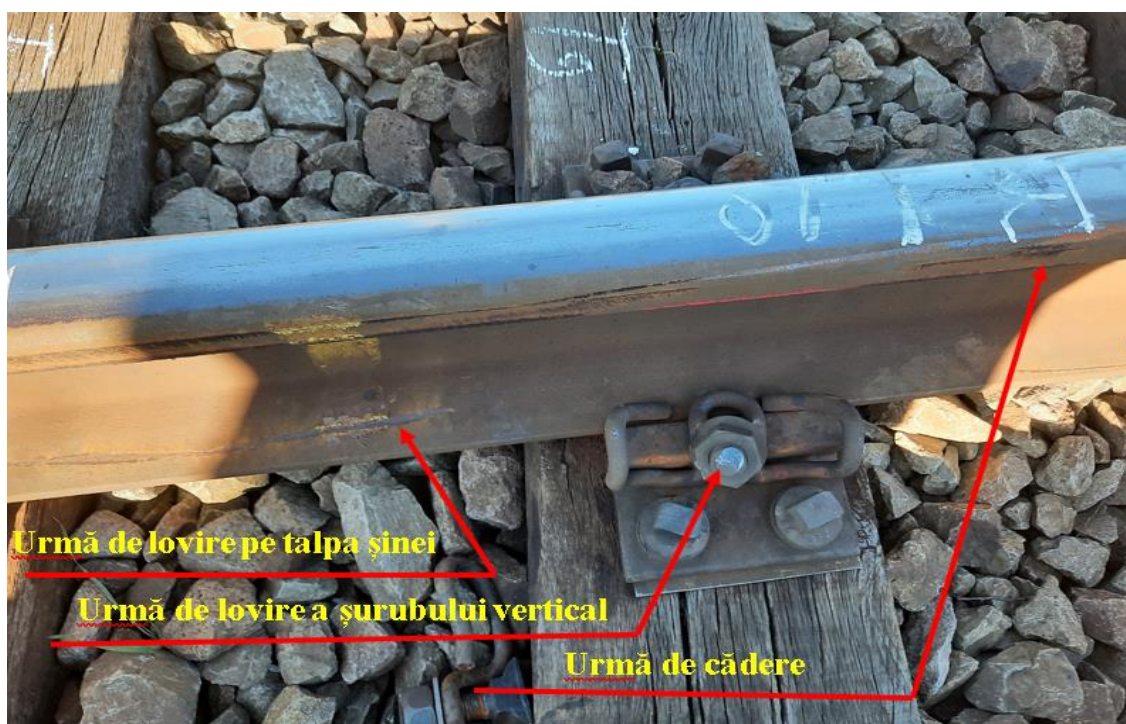
*Foto nr.14 – Punctul „B”: a doua urmă de cădere de pe flancul inactiv al ciupercii șinei pe talpa șinei*

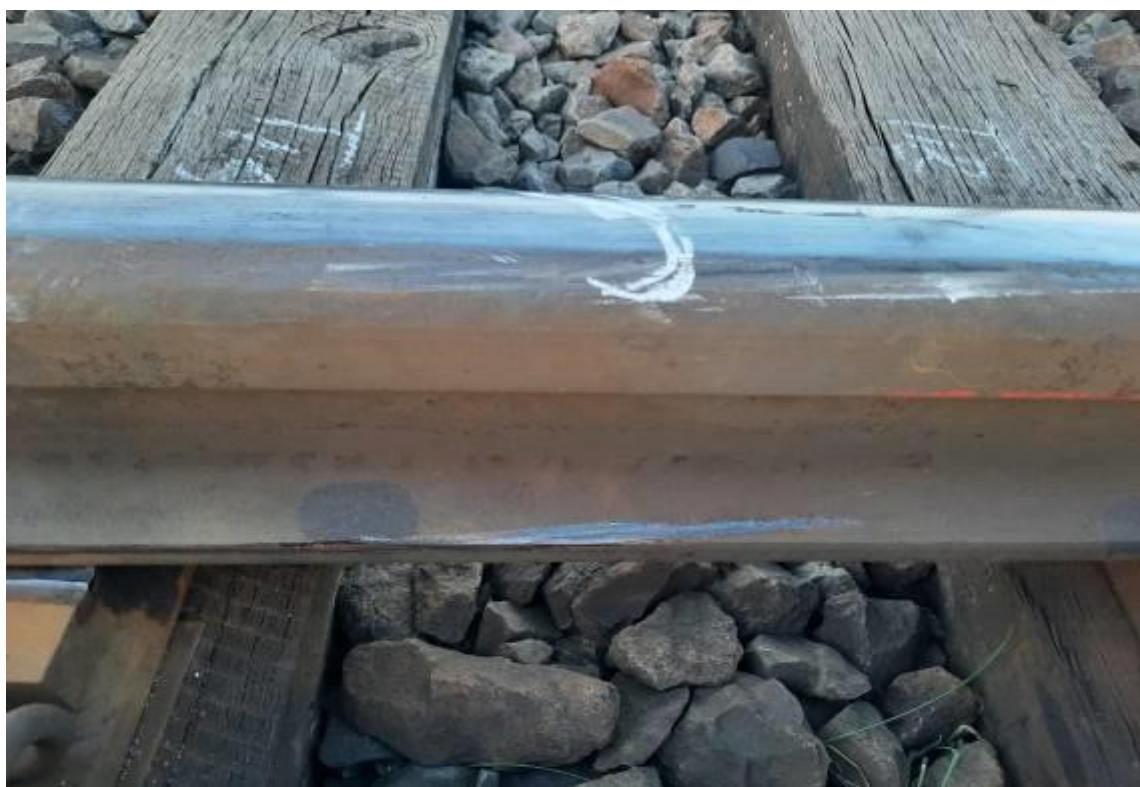
*Foto. nr.15– Punctul „C”: urmă de cădere de pe flancul inactiv al suprafeței de rulare a acului curb*

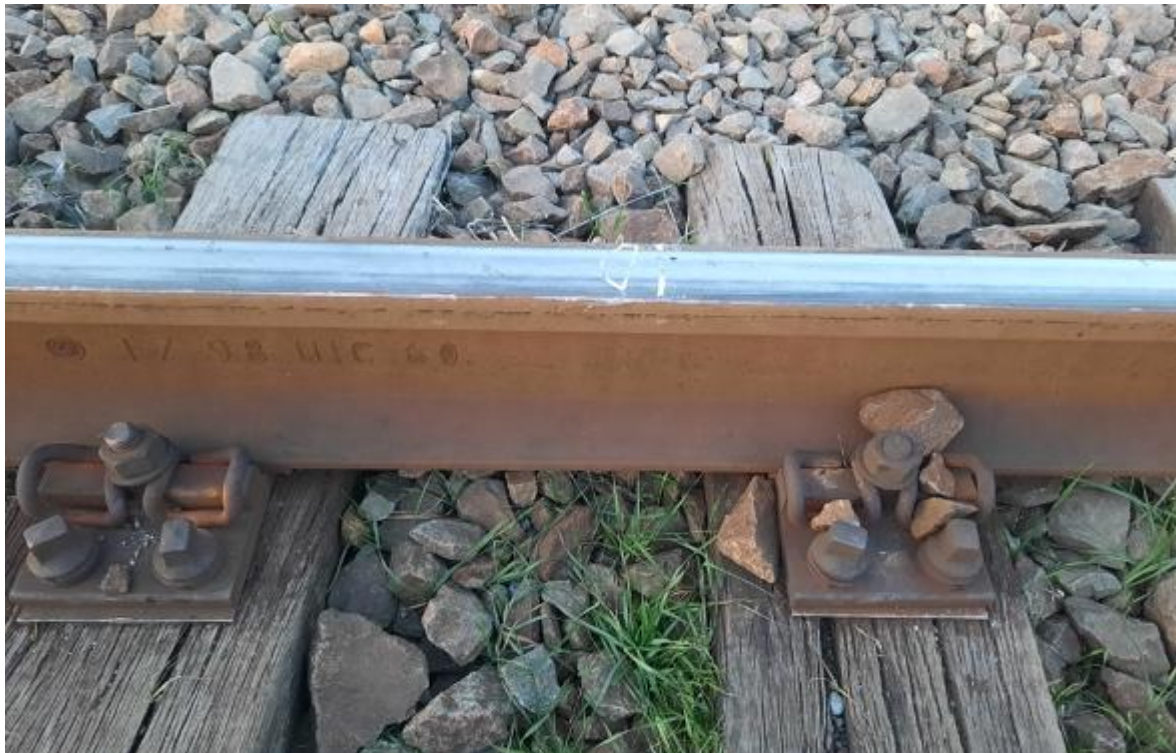
*Foto. nr.16 – Punctul „D”: urmă de cădere de pe flancul activ al suprafeței de rulare a șinei de legătură*

In these conditions, the derailment was generated by overclimbing of the active surface of the head from the connection rail between the crossing of the switch and the curved point, from the left rail in the running direction, by the guiding wheel of the first axle of the locomotive. The wheel ran with its flange on the rail head 4,00 m, then it fell on the base of the rail afferent to the inactive shoulder. At the same time, on the same cross plan, the corresponding wheel left the active shoulder of the right connection rail and fell on the rail base.

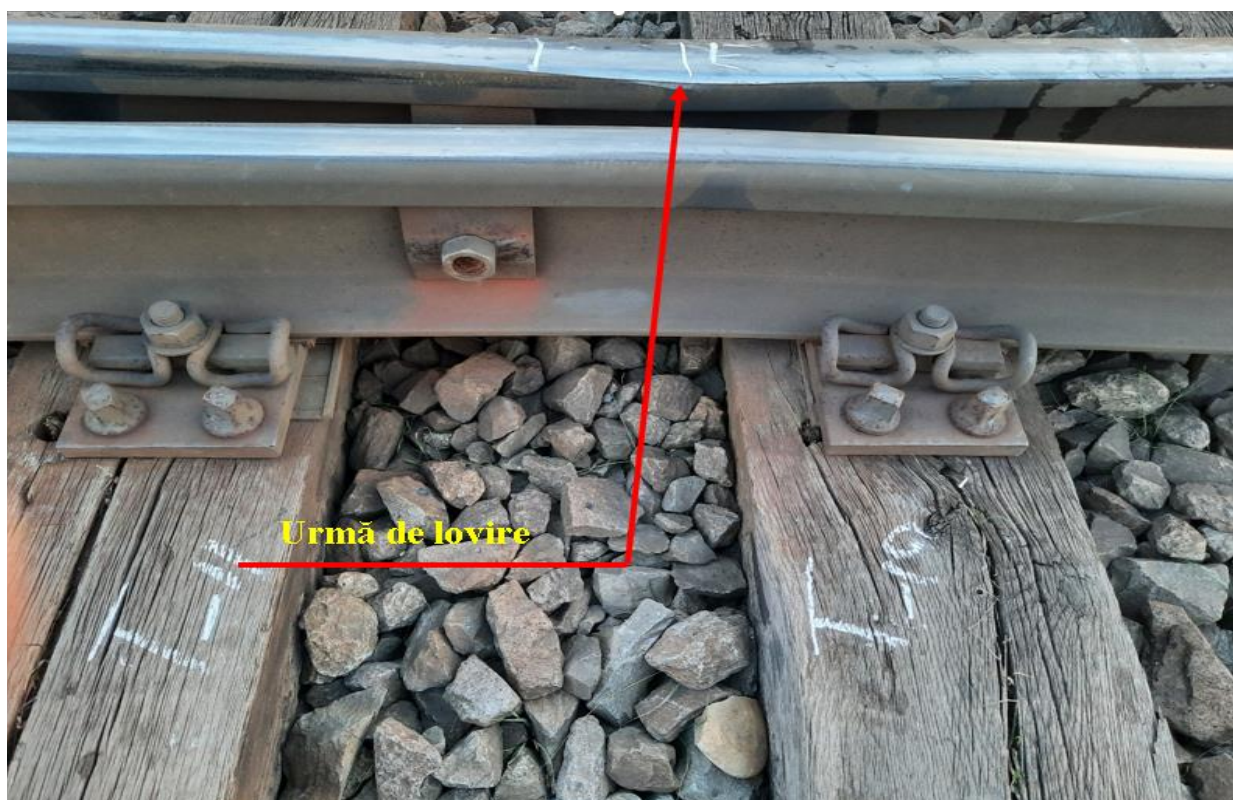
*Foto. nr. 17 – Punctul „E”: urmă de lovire a umărului aripii drepte a inimii*

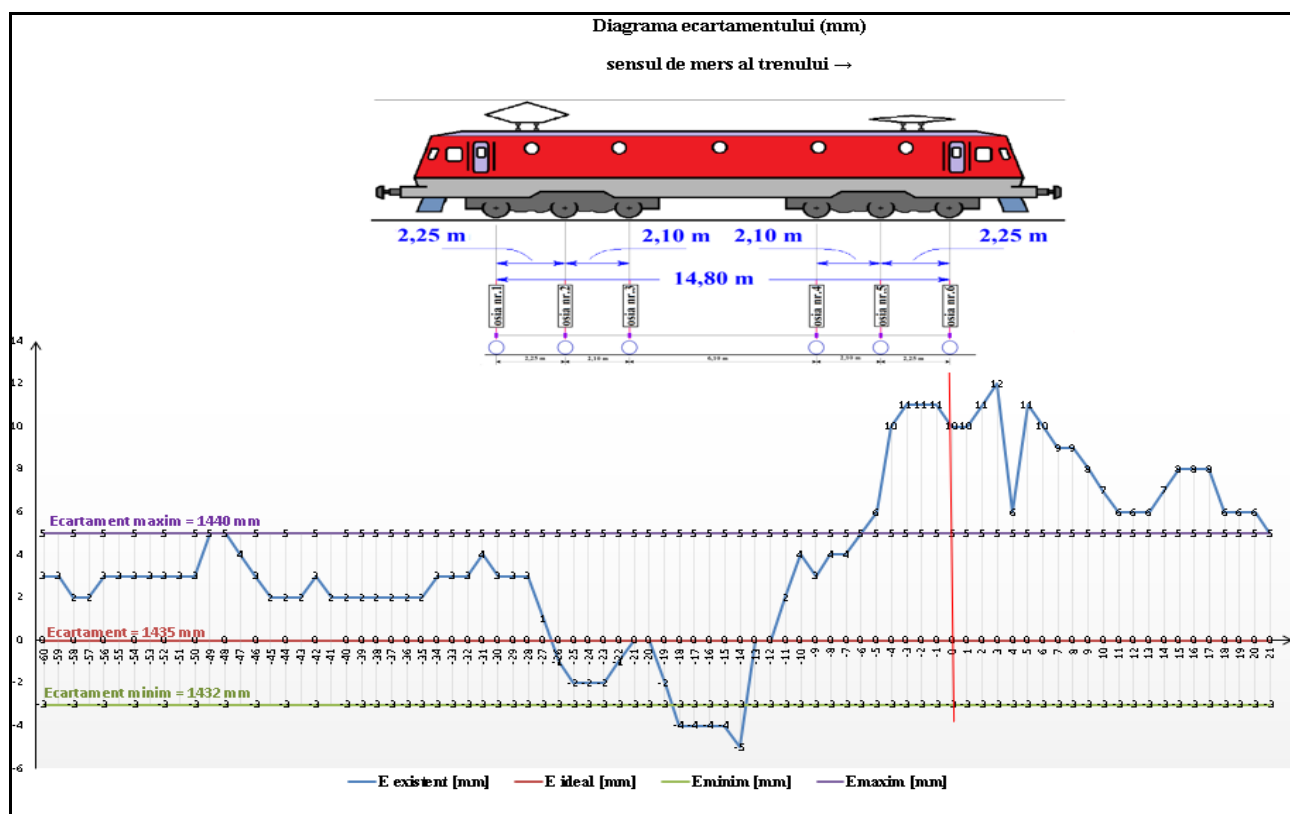
În diagrama nr.1 s-au reprezentat pe abscisă picheții marcați pe teren la echidistanța de 0,5 m, iar pe ordonată s-au reprezentat valorile măsurate cu tiparul de măsurat calea (exemplu: valoarea de 0 mm corespunde ecartamentului de 1435 mm).

*Diagrama nr. 1 - Diagrama ecartamentului*

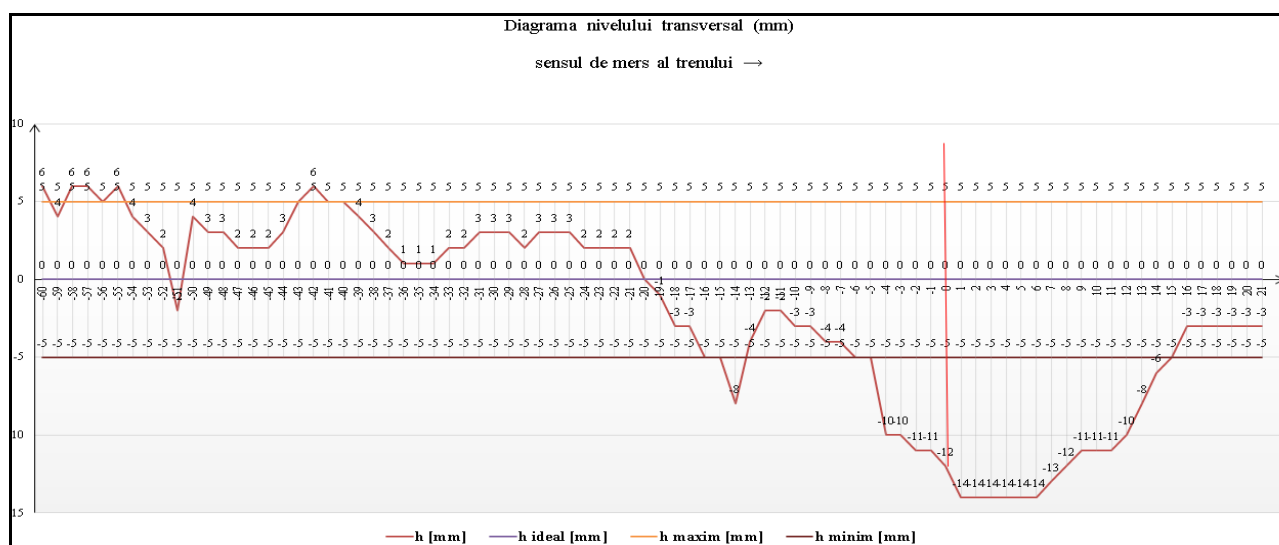
*Diagrama nr. 2 - Diagrama nivelului transversal*

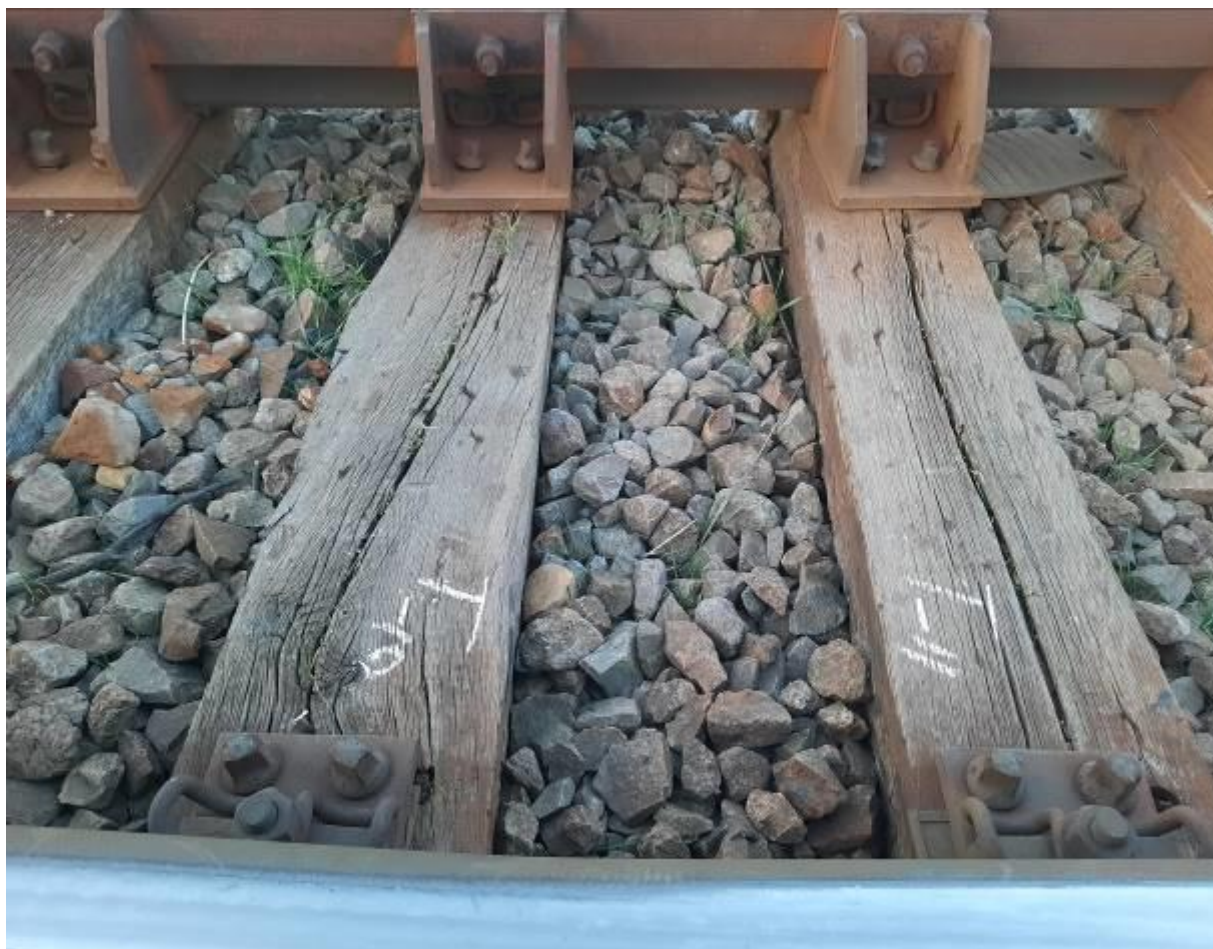
- vegetație;
- Traversa T<sub>9</sub> – prindere inactivă, crăpătură longitudinală cu vegetație în cuprinsul ei;  
*La traversele T<sub>11</sub>, T<sub>10</sub> și T<sub>9</sub> s-a constatat la fața locului că sub sarcina dinamică și datorită defectului de suprafață de la vârful inimii se produc deplasări pe verticală (lăsătură oarbă) a cadrului șină-traversă.*

Conform prevederilor art.15, pct.11 din *Instrucția de norme și toleranțe pentru construcția și întreținerea căii pentru linii cu ecartament normal nr.314/1989*, **în cuprinsul aparatelor de cale nu se admit traverse necorespunzătoare, curbate sau strâmbe.**

*Foto. nr.18– Crăpături longitudinale la traversele nr. -10 și -11*

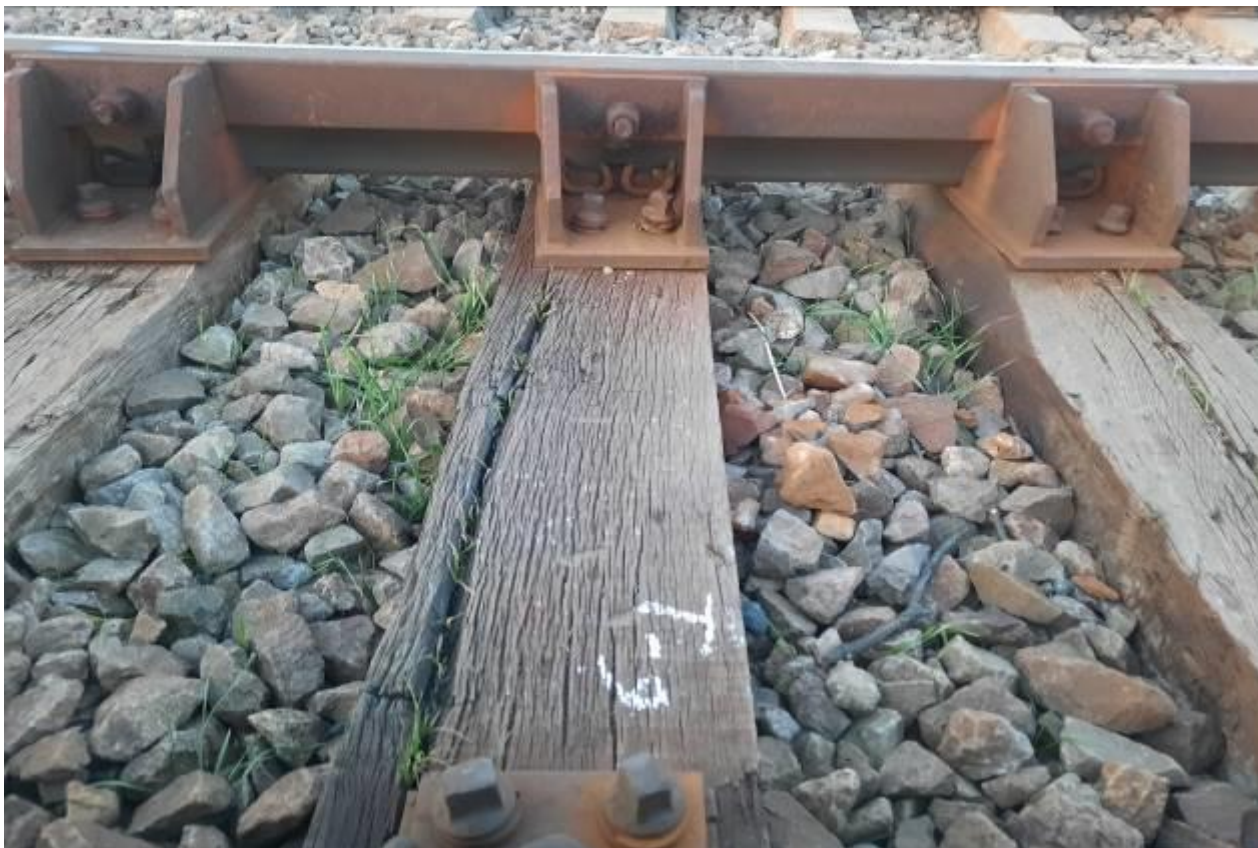
*Foto. nr.19– Crăpătură longitudinală cu vegetație în cuprinsul ei la traversa nr. –9*

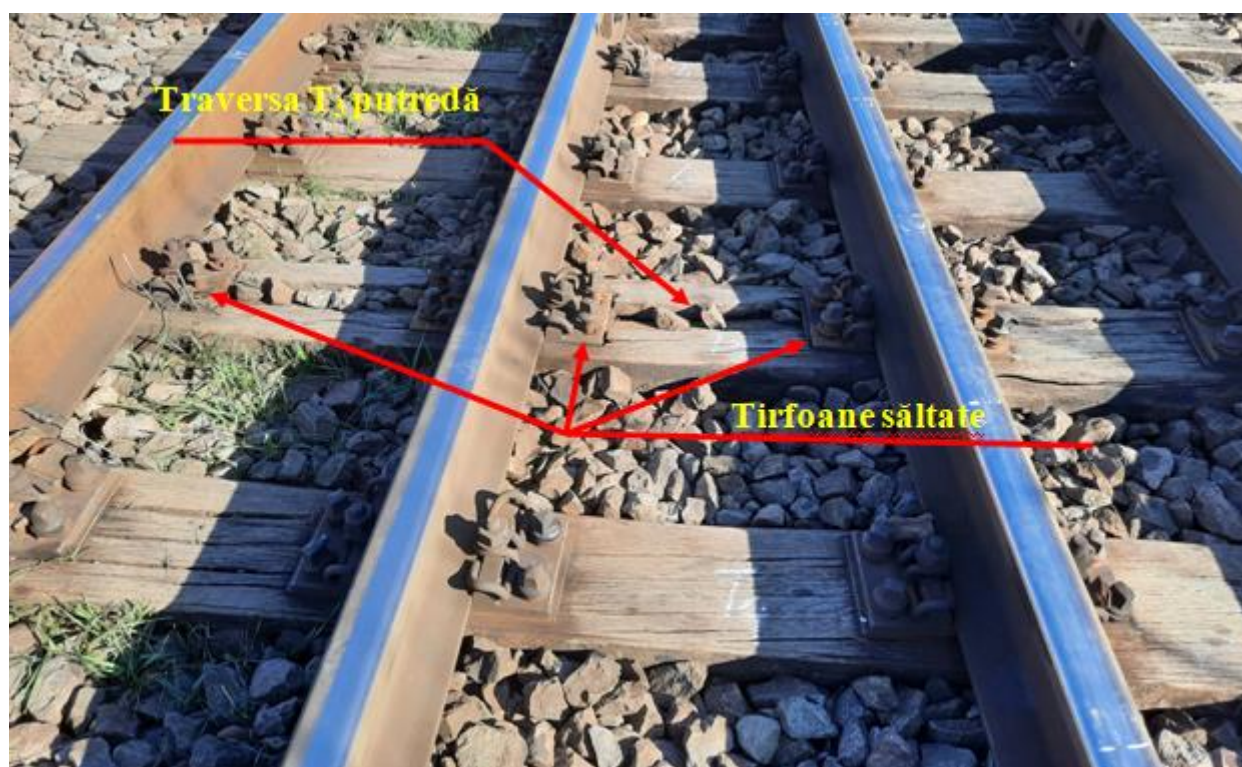
*Foto. nr.20 – Traversa nr. 3 putredă cu prinderea inactivă*
