## **RAPORT DE INVESTIGARE**

al accidentului feroviar produs în data de 24.02.2022, în jurul orei 08:35, pe raza de activitate a Sucursalei Regionale de Căi Ferate Craiova, în linie curentă, între H.m. Alunu și stația CFR Berbești, la km 40 + 283, prin deraierea a trei vagoane din compunerea trenului de marfă nr.60566, aparținând SNTFM „CFR Marfă” SA

*Raport de investigare final  
23 februarie 2023*

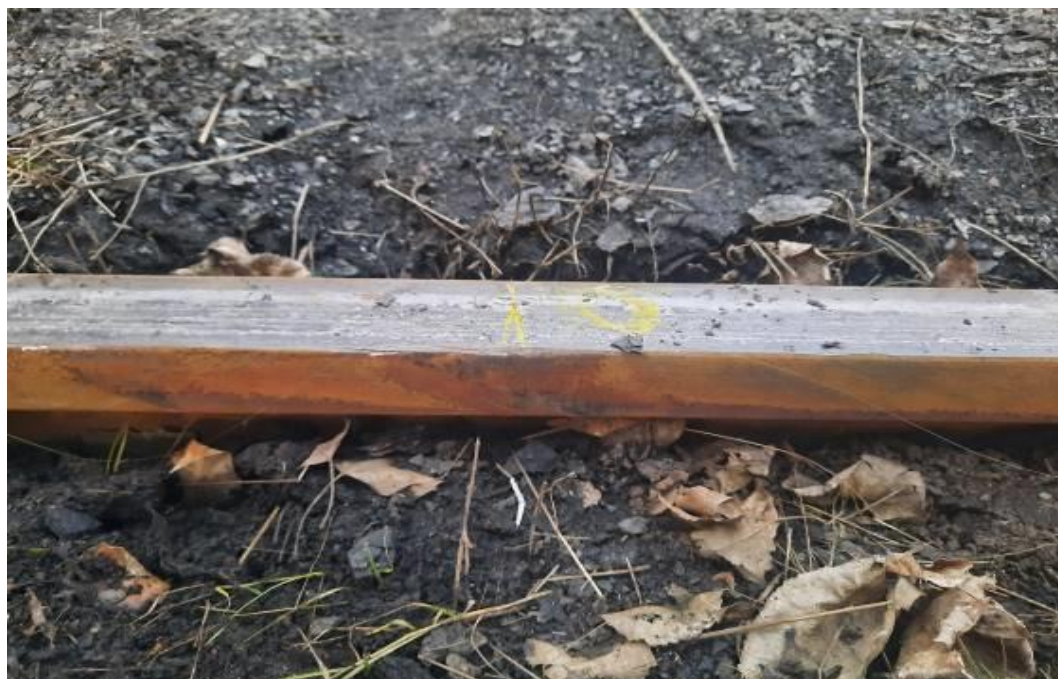
Acest loc a fost considerat începutul deraierii fiind notat ca punct "0". Această urmă a fost produsă de roata din stânga a primei osii, în sensul de mers a vagonului, care ulterior, a circulat deraiată pe elementele de prindere.

Foto nr.1: Prima urmă de deraiere la km. 40+283 punct "0" (firul din stânga).

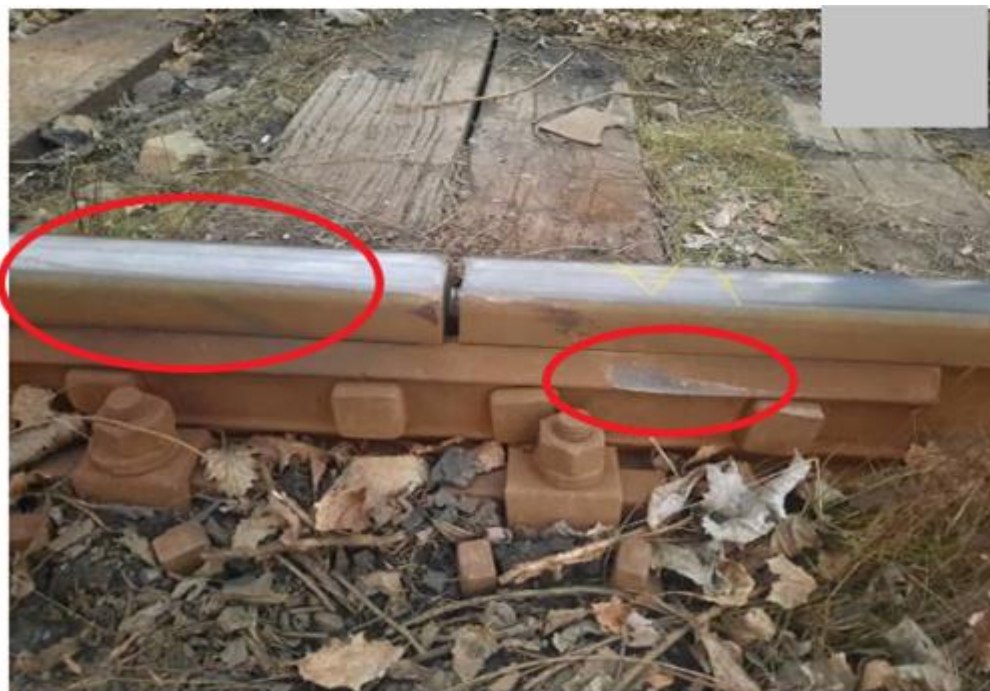
La o distanță de 38,80 m față de punctul "0" pe firul exterior al curbei a fost constatată, pe flancul activ al șinei, o urmă de escaladare a roții din partea dreaptă a aceleiași osii. Această urmă a fost notată ca fiind punctul "A". Roata a circulat pe suprafața de rulare o distanță de 0,50 m, după care a părăsit-o și a căzut în exteriorul căii.

*Foto nr.2: Urmă de cădere în exteriorul căii după punctul "A"*

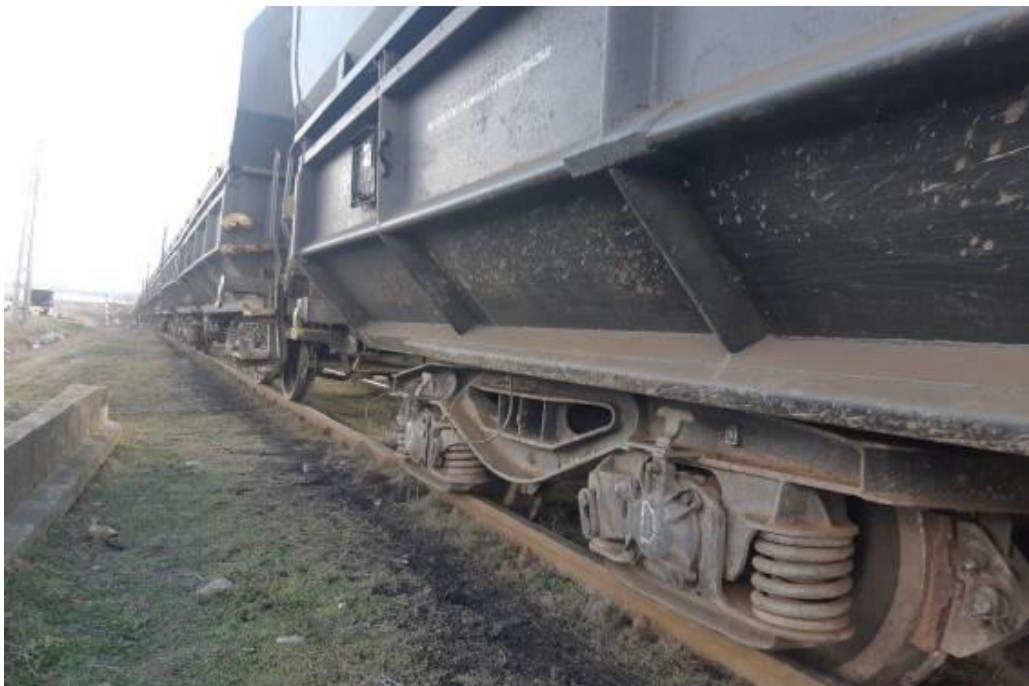
- vagonul nr.81536652870-2, (al 10-lea de la siguranță) deraiat de ambele osii ale primului boghiu, în sensul de mers, cu roțile 2 și 4 în interiorul firelor căii iar roțile 1 și 3 în afara firului exterior pe dreapta sens mers prezentând urme de deraiere pe exteriorul bandajului roții din partea stângă a primei osii;
- vagonul nr.81536651226-8 (al 15-lea de la siguranță) deraiat de ambele boghiuri, cu roțile 1,3,5,7, în interiorul caii și cu roțile 2, 4, 6, 8 în afara firului caii din dreapta, în sensul de mers;
- vagonul nr.81536651347-2 (al 16-lea de la siguranță) deraiat de ambele osii ale primului boghiu, în sensul de mers (roțile nr.5,6,7,8), cu roțile 6 și 8 în interiorul căii și cu roțile 5 și 7 în afara firului exterior, dreapta sens mers.

*Foto nr.3 : vagonul al 10–lea de la siguranță, nr.81536652870-2, în stare deraiată*

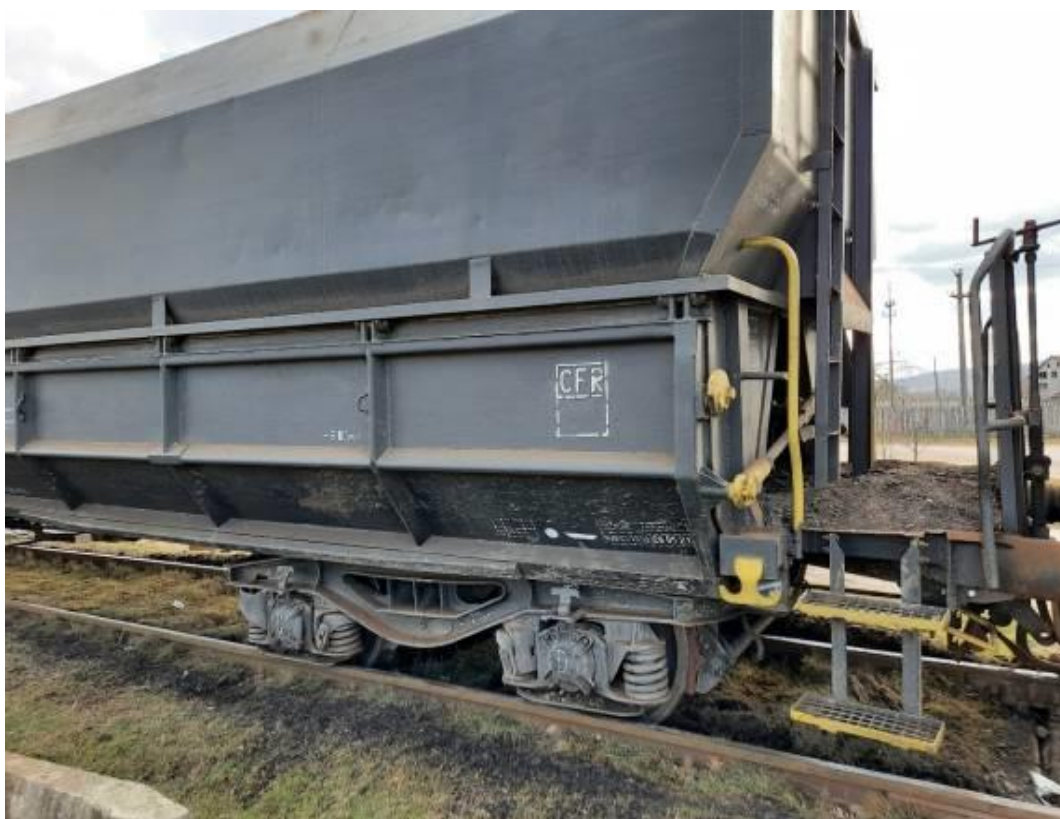
*Foto nr.4 : vagonul al 15–lea de la siguranță, nr 81536651226-8, în stare deraiată*

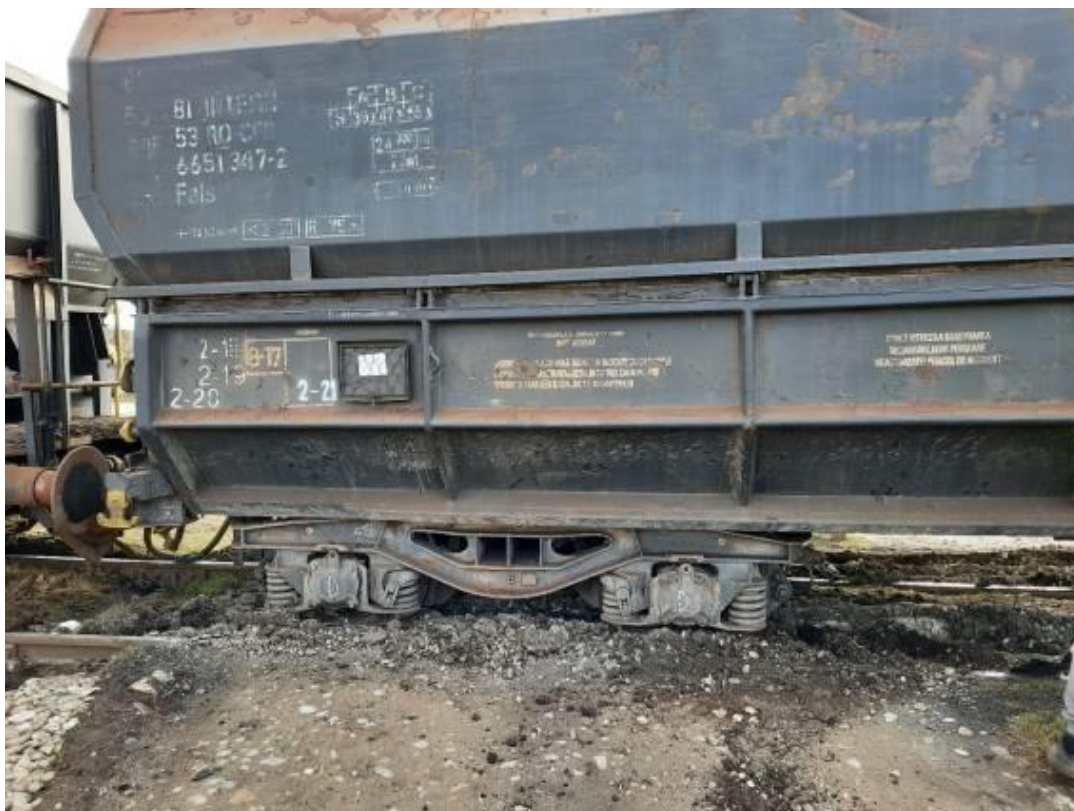
*Foto nr.5: vagonul al 16-lea de la siguranță nr.81536651347-2 în stare deraiată*

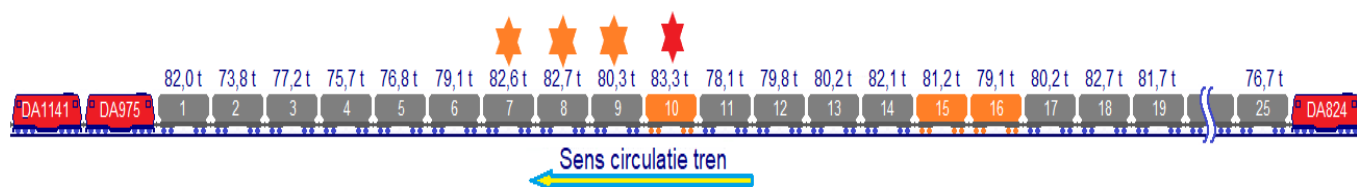
Celelalte 7 vagoane s-au aflat în tren în următoarele poziții: 1, 13, 14, 15, 17, 18 și 19 de la locomotiva de remorcare titulară – *figura nr.4*.

*Figura nr. 4 – tonajul brut al vagoanelor din compunerea trenului*

Astfel, având în vedere cele menționate mai sus, s-a constatat faptul că tonajul brut real al trenului a fost de 1.983.100 kg, respectiv 1.983,1 t, și nu 1.921,3 t, cât era înscris în documentele de transport (arătarea vagoanelor), cu un plus de 61,8 t.

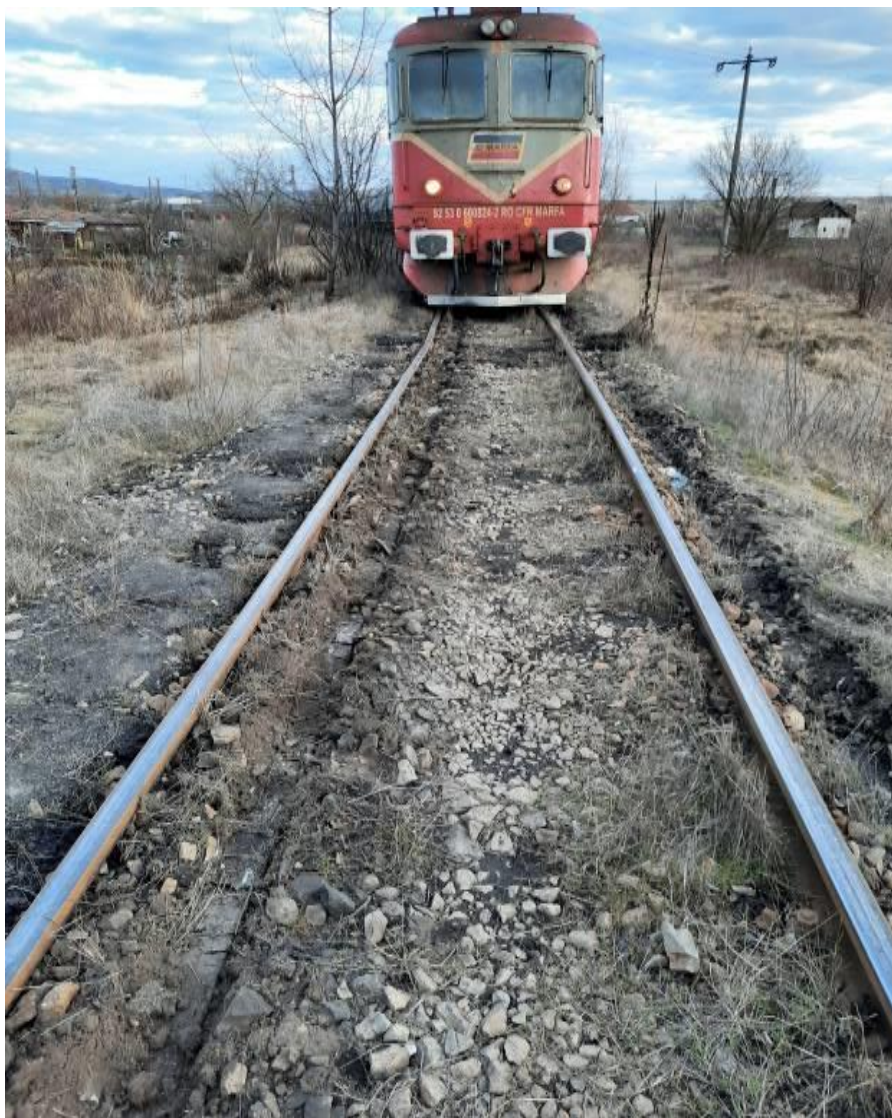
Pe toată lungimea liniei, prisma de piatră spartă era colmatată cu praf de cărbune și cu vegetație uscată în cuprinsul său până la ciuperca șinei.

În unele zone, atât între șine cât și pe capetele traverselor, stratul de piatră spartă colmatată era peste nivelul feței superioare a traverselor, în special în zona de fixare a plăcilor metalice, nepermițând vizualizarea stării tehnice a traverselor pe zona în care pot apare deplasări ale plăcilor metalice în lungul traversei – *foto nr.6.*

*Foto nr.6: starea liniei după deraiere*

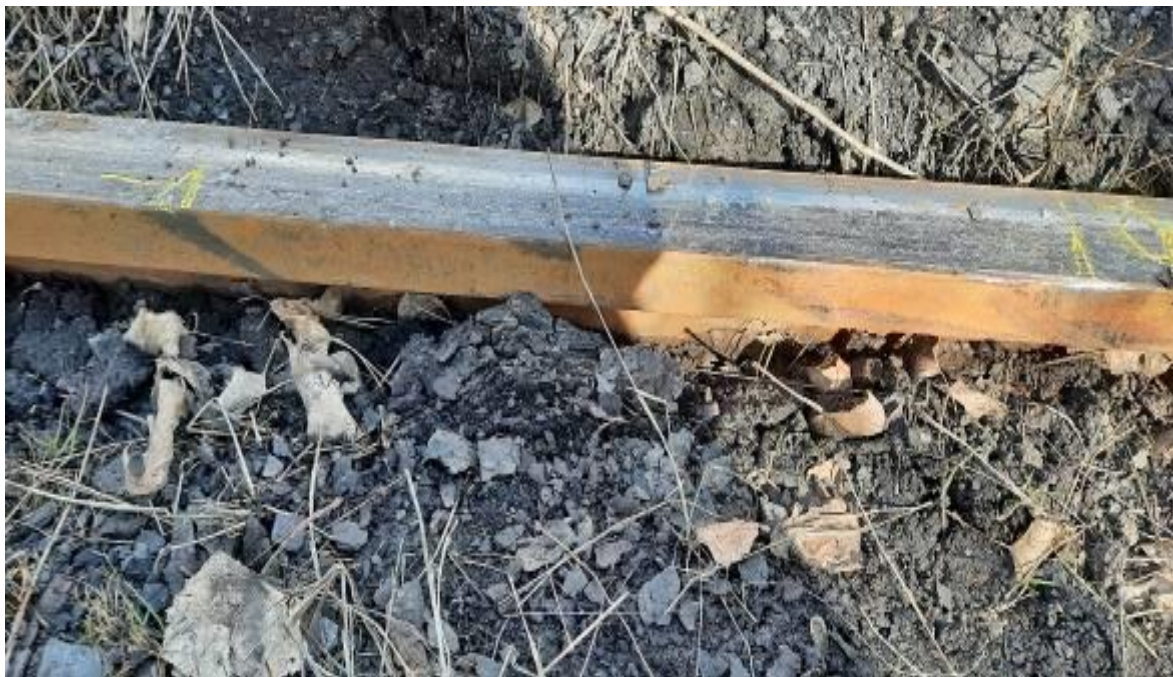
*Foto nr.7: starea liniei după deraiere*

- în zona punctului „0” traversele erau necorespunzătoare, iar prinderea placă-traversă era inactivă;
- în zona analizată traversele prezentau crăpături longitudinale iar în zona prinderilor deteriorări cauzate de putrezire, plăcile metalice de pe firul interior al curbei fiind în marea majoritate deplasate în plan vertical spre interiorul traversei.

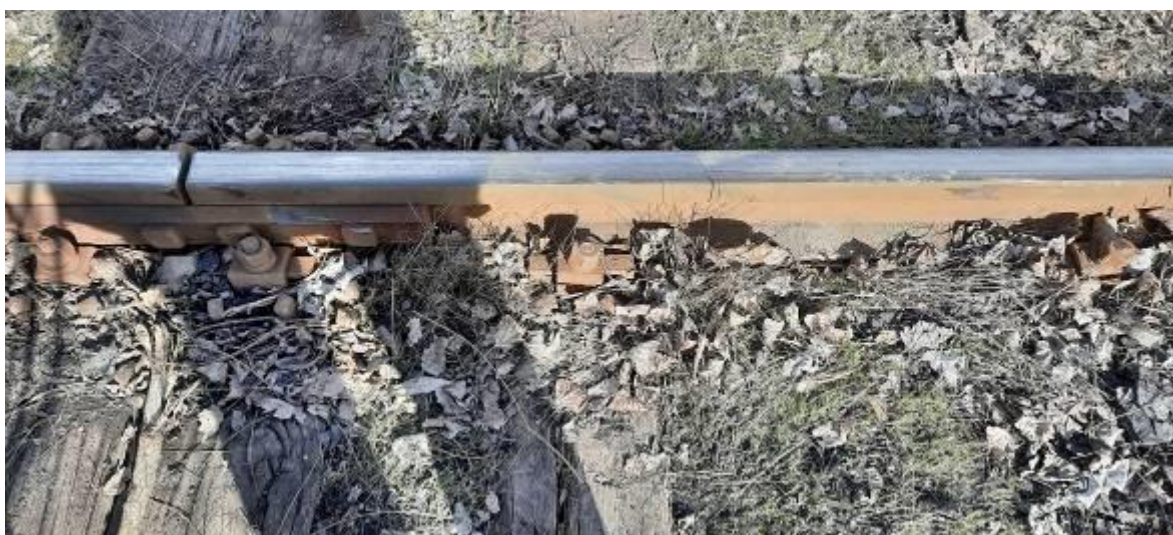
*Foto nr.8: starea liniei după deraiere*

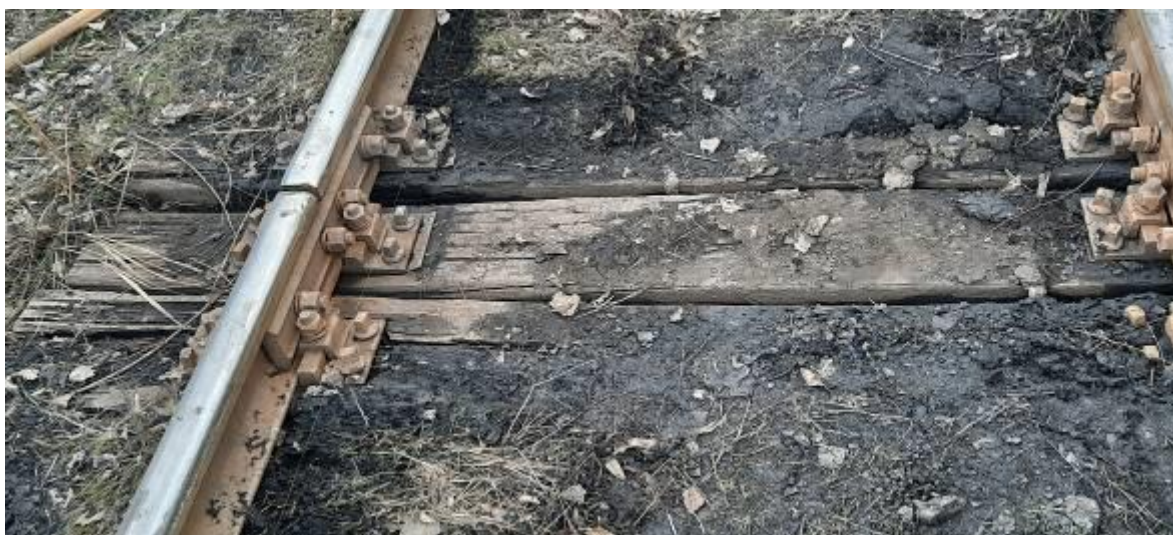
*Foto nr.9: starea liniei după deraiere*

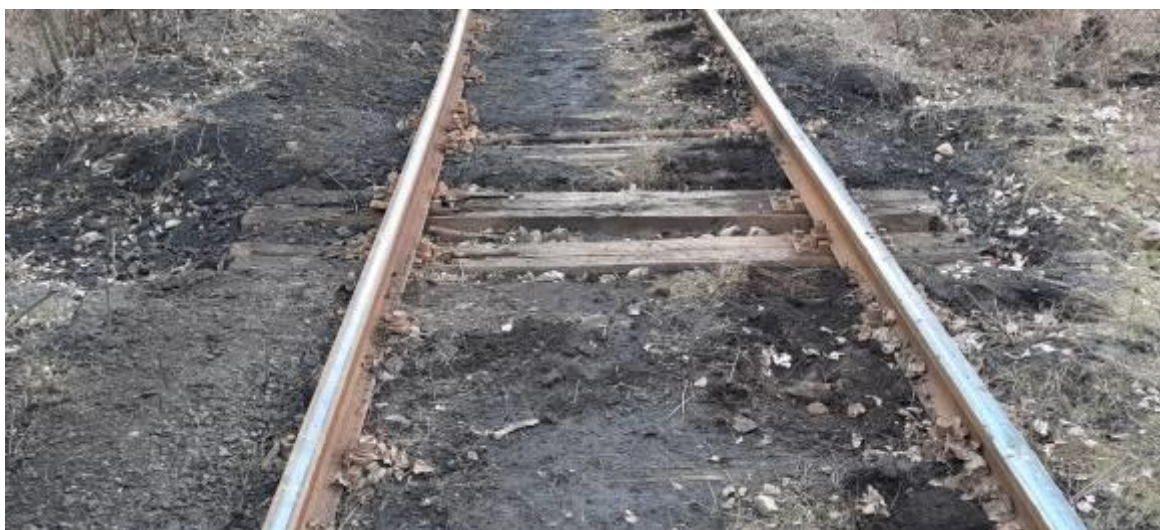
*Foto nr.10: starea liniei după deraiere*

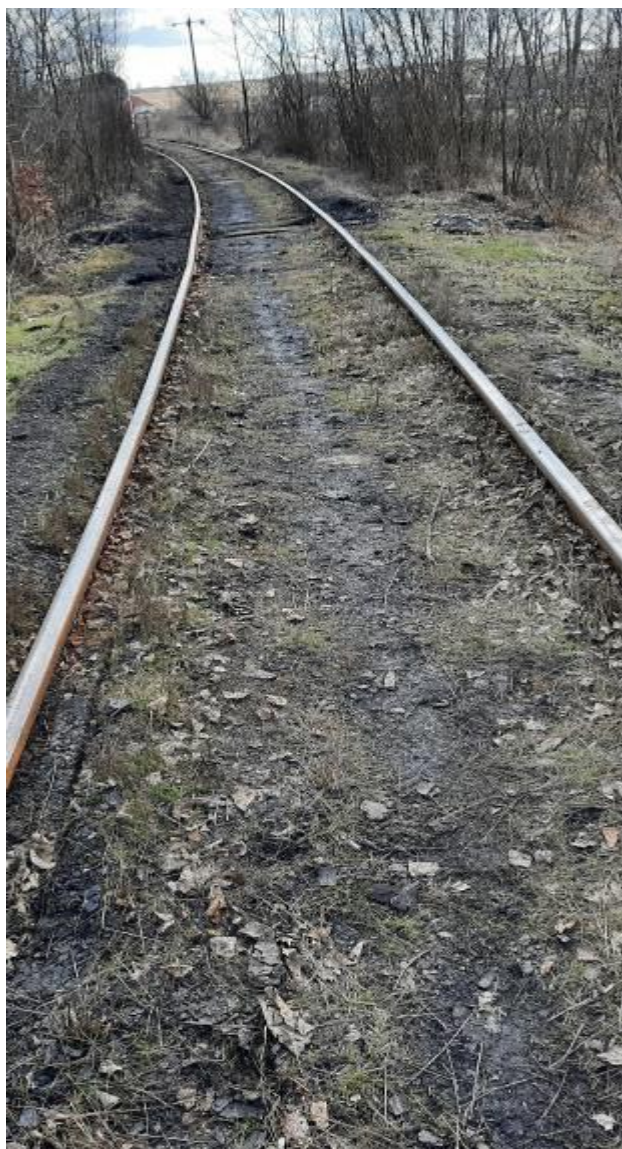
*Foto nr.11: starea de colmatare a liniei în curbă*

Colmatarea prisme de piatră spartă cu praf de cărbune și existența acestuia în exces, a condus la imposibilitatea drenării apei din prisma de piatră spartă și la creșterea vitezei de degradare (putrezire) a traverselor de lemn. De asemenea, creșterea abundentă a vegetației, pe cuprinsul platformei căii, a constituit un alt impediment în verificarea stării tehnice a elementelor suprastructurii căii.
