AGENȚIA DE INVESTIGARE FERROVIARĂ ROMÂNĂ - AGIFER

RAPORT DE INVESTIGARE

al accidentului feroviar produs la data de 25.02.2022,
pe raza de activitate a Sucursalei Regionale de Căi Ferate București, în stația CFR Bucureștii Noi, linia
Guvernamentală, la km 0+280, prin deraierea locomotivei EA 725 de prima osie, locomotivă inactivă
aflată la urma trenului de marfă nr.68400

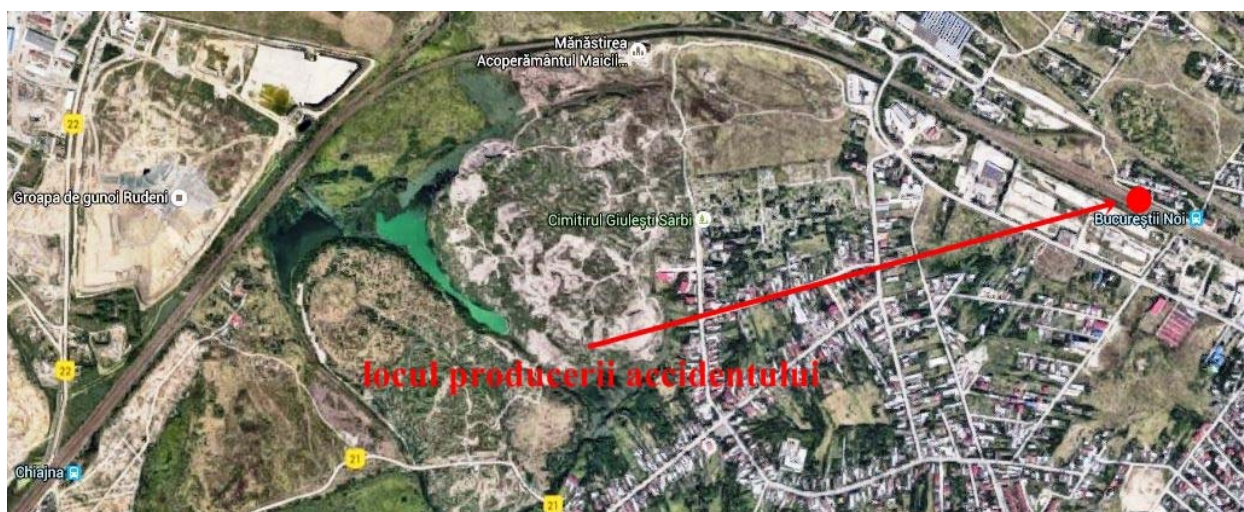
Figure no.1. Accident site

The derailment was generated by the overclimbing of the exterior right rail, in the running direction, by the guiding wheel of the first axle from the locomotive EA 725. Then, the wheel, that overclimbed, ran on the upper part of the rail, about 1790 mm, then it fell outside. The locomotive EA 725 ran in derailed condition about 63 m.

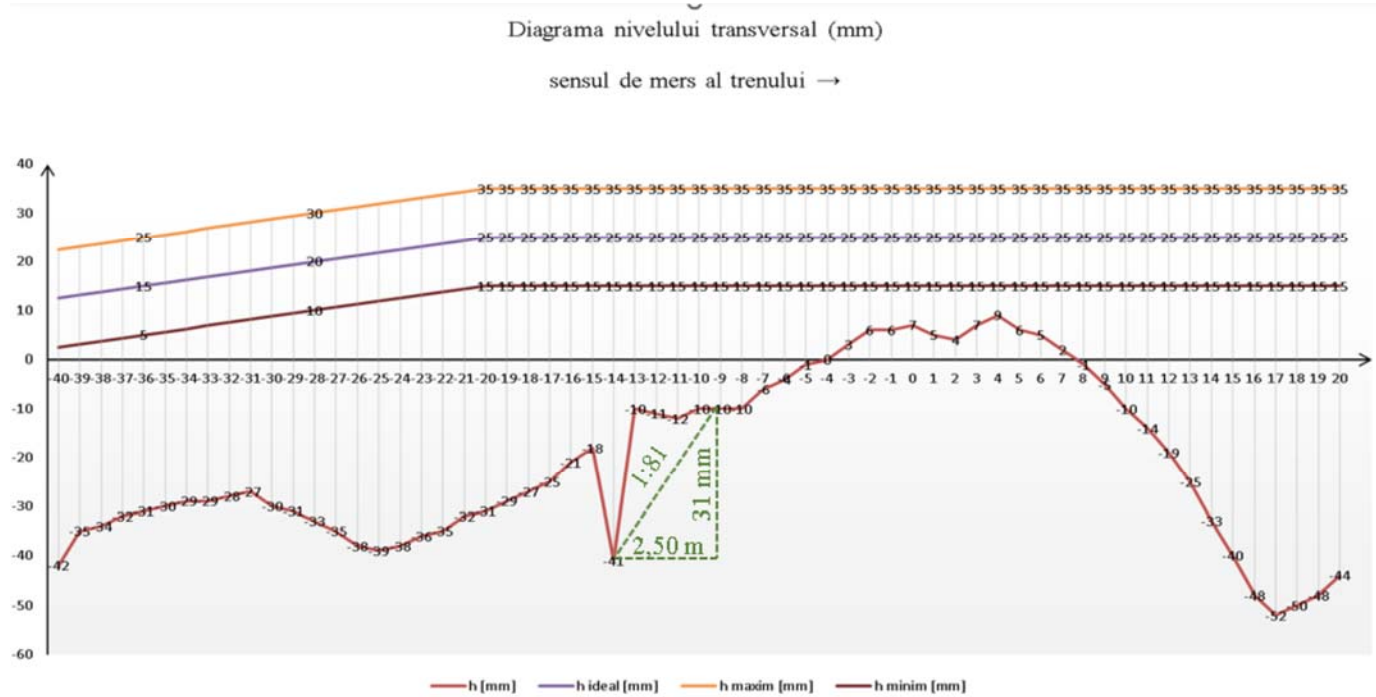
Diagrama nr. 2 - Diagrama nivelului transversal

Valoarea torsionării căii pe zona producerii accidentului, între punctele „-14”÷„-9” este de 31 mm, depășind valoarea maximă admisă a torsionării de 12,5 mm, având înclinarea rampei defectului de 1:81 față de înclinarea admisă a rampei de 1:200.

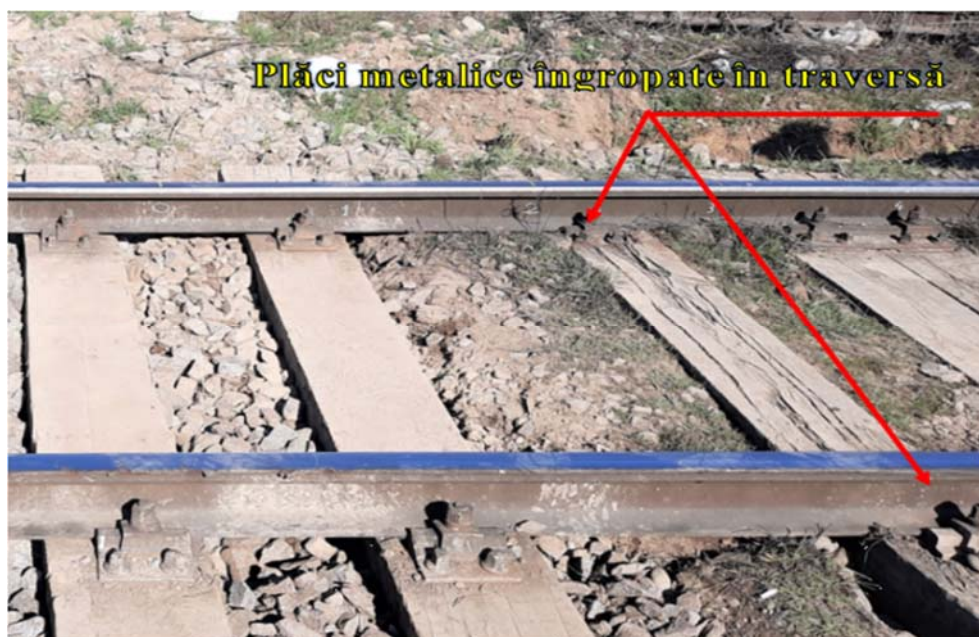
Prisma de piatră spartă pe zona unde a avut loc deraierea este parțial completă și prezintă un grad avansat de colmatare și vegetație crescută pe anumite porțiuni.

Foto nr. 1: Starea traverselor și a prisme de piatră spartă din vecinătatea punctului „0”

- în zona deraierii, dintr-un grup de 15 traverse analizate în sens invers de mers al trenului (de la T-16 la T-2), au fost constatate un număr de 6 traverse cu defecte (adică un procent de 40,00 %) și în sensul de mers al trenului, dintr-un grup de 15 traverse (de la T1 la T15) au fost constatate un număr de 10 traverse cu defecte (adică un procent de 67,00 %), care impuneau înlocuirea în urgența I, în conformitate cu prevederile art.25, pct.2 din *Instrucția de norme și toleranțe pentru construcția și întreținerea căii - nr.314/1989*, cod de practică utilizat în activitățile de mentenanță a liniilor;

After the accident, on the connection line between the switches no.6C and no.30 (Governmental line), between the 25th and 28th February 2022, there were replaced 22 improper normal wooden sleepers, the track bed between km 0+260 and km 0+290 was completed and the level rectified by manual packing of sleepers.

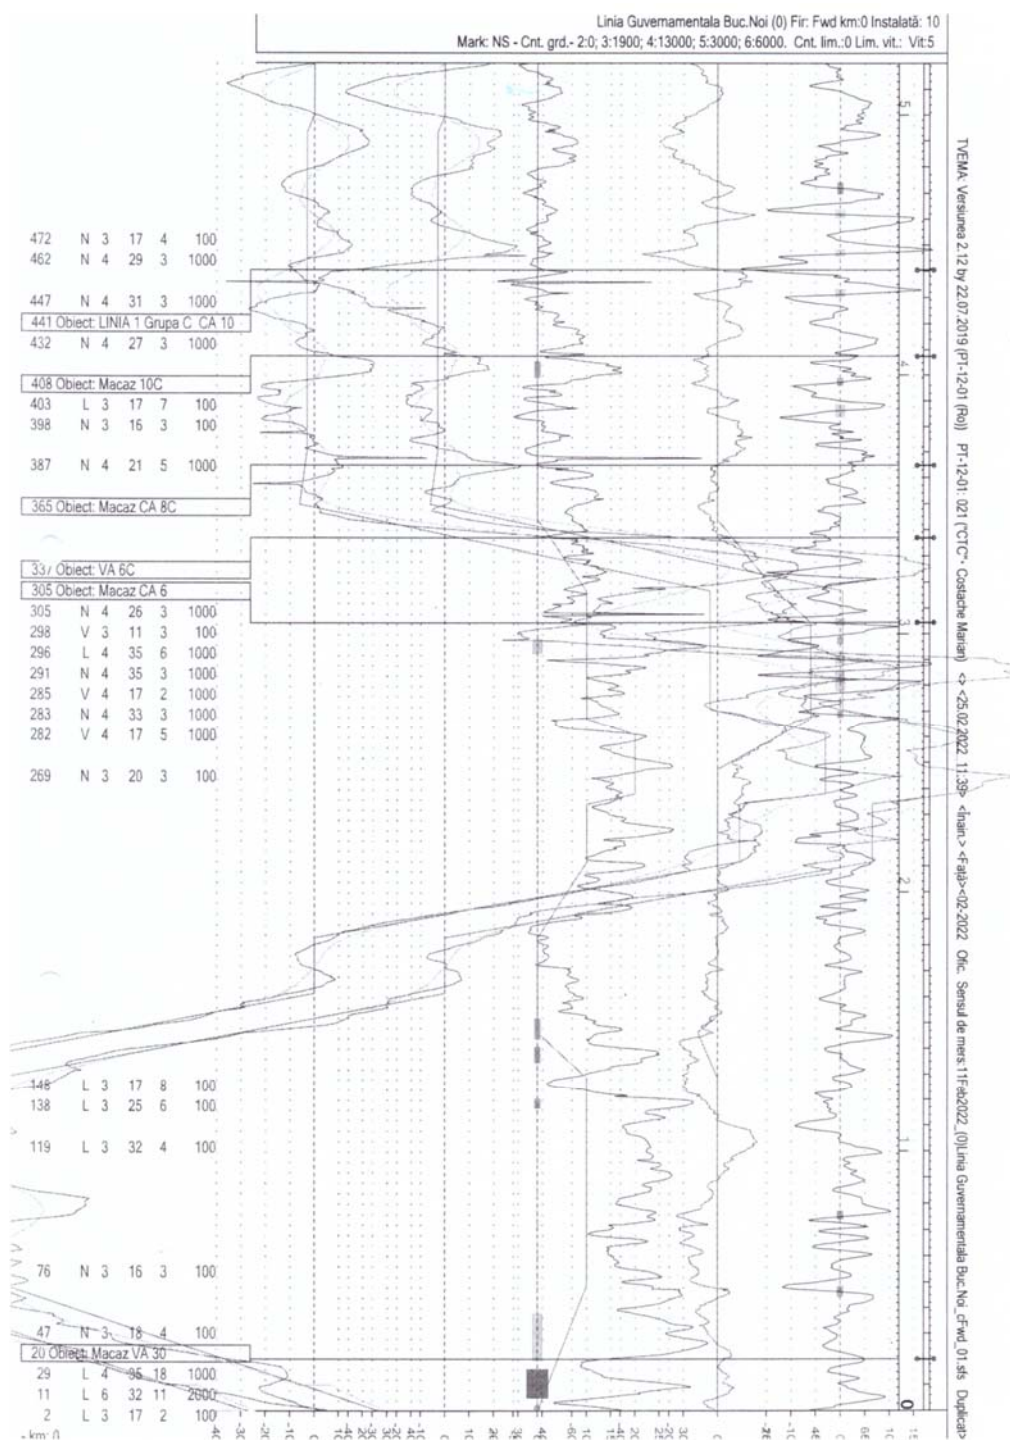
Foto. nr. 2 - Diagrama înregistrată pe banda CMC la verificarea liniei Guvernamentale, efectuate corespunzător trimestrului I 2022

Din analiza efectuată de comisia de specialitate, a benzii înregistrată cu ocazia verificării liniei 301X Bucureștii Noi – București Triaj (linia Guvernamentală), cu căruciorul de măsurat calea electronic, la data de 11.02.2022, au fost depistate 6 defecte la nivelul transversal: 3 defecte „N4”, 2 defecte „V4”, 1 defect „V3” și un defect la ecartament „L4”. Astfel, în zona producerii accidentului (km. 0+280), s-au înregistrat următoarele defecte:

- la km. 0+305, defect „N4” cu valoarea de 26 mm;

- la km. 0+298, defect „V3” cu valoarea de 11 mm;
- la km. 0+296, defect „L4” cu valoarea de 35 mm;
- la km. 0+291, defect „N4” cu valoarea de 35 mm;
- la km. 0+285, defect „V4” cu valoarea de 17 mm;
- la km. 0+283, defect „N4” cu valoarea de 33 mm;
- la km. 0+282, defect „V4” cu valoarea de 17 mm;
- la km. 0+269, defect „N3” cu valoarea de 20 mm;

Defectele înregistrate la ultima măsurătoare cu CMC din data de 11.02.2022 au fost prelucrate și înaintate la Districtul 1 Bucureștii Noi în vederea întocmirii programului de remediere în data de 04.03.2022, după 21 de zile, deși în procedura SMCM „*INSTRUCȚIUNE DE LUCRU – Exploatarea căruciorului de măsurat calea, model PT-12-01*” la art.6 pct.3 este specificat că datele cu măsurătorile efectuate de CMC sunt preluate la terminarea măsurărilor pe raza unui district, dar nu mai mult de 10 zile și în termen de 3 zile se prelucrează datele prelevate de CMC și se difuzează districtelor graficele și rapoartele defectelor în vederea remedierii acestora.

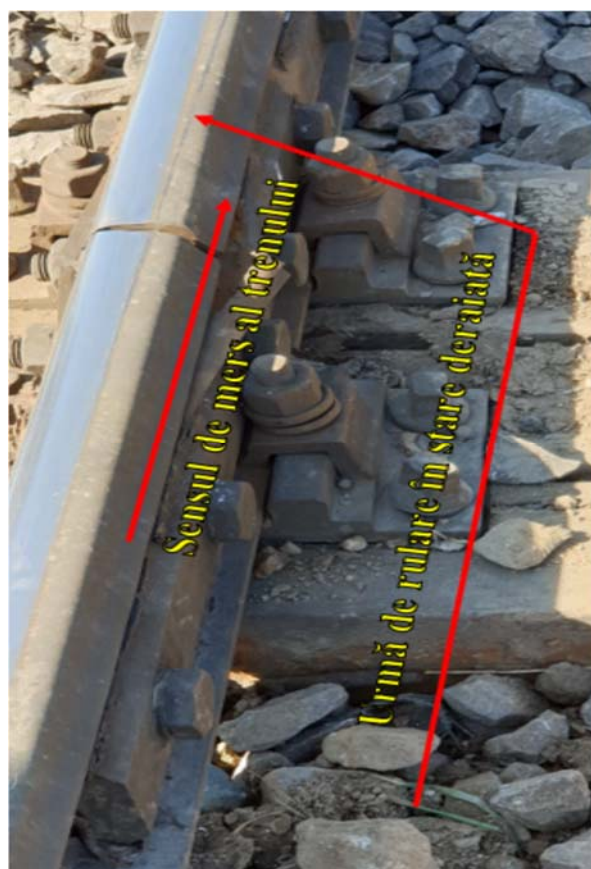
Din punctul „0” roata deraiată din dreapta a circulat cu buza bandajului pe suprafața de rulare a șinei de la firul exterior al curbei, pe o distanță de 1790 mm, după care părăsește flancul inactiv al șinei și cade în exteriorul căii.

Foto nr.3: Urmă de rulare pe ciuperca șinei firului exterior al curbei

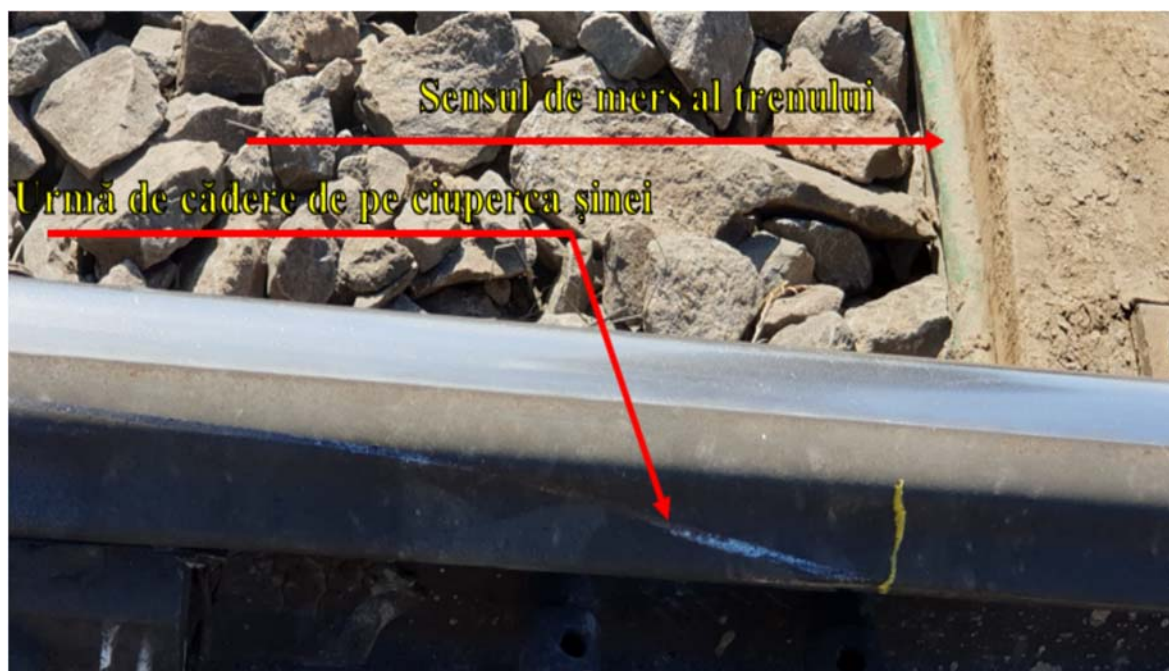
În planul transversal al căii, pe firul din partea stângă în sensul de mers al trenului (firul interior al curbei), s-a identificat o urmă de cădere în interiorul căii a roții corespundente din partea stângă a aceleiași osii.

Foto nr. 4: Urmă de cădere de pe ciuperca șinei firului exterior al curbei
