AGENȚIA DE INVESTIGARE FERROVIARĂ ROMÂNĂ - AGIFER

RAPORT DE INVESTIGARE

privind accidentul feroviar produs în data de **13.03.2022**, pe raza de activitate a Sucursalei Regionale de Căi Ferate Brașov, între HCV Sărmașel și stația CFR Lechința, prin deraierea primului boghiu, în sensul de mers, al vagonului remorcă din compunerea automotorului AMX nr.1704 ce forma trenul de călători nr.11020 aparținând Regio Călători SRL Brașov

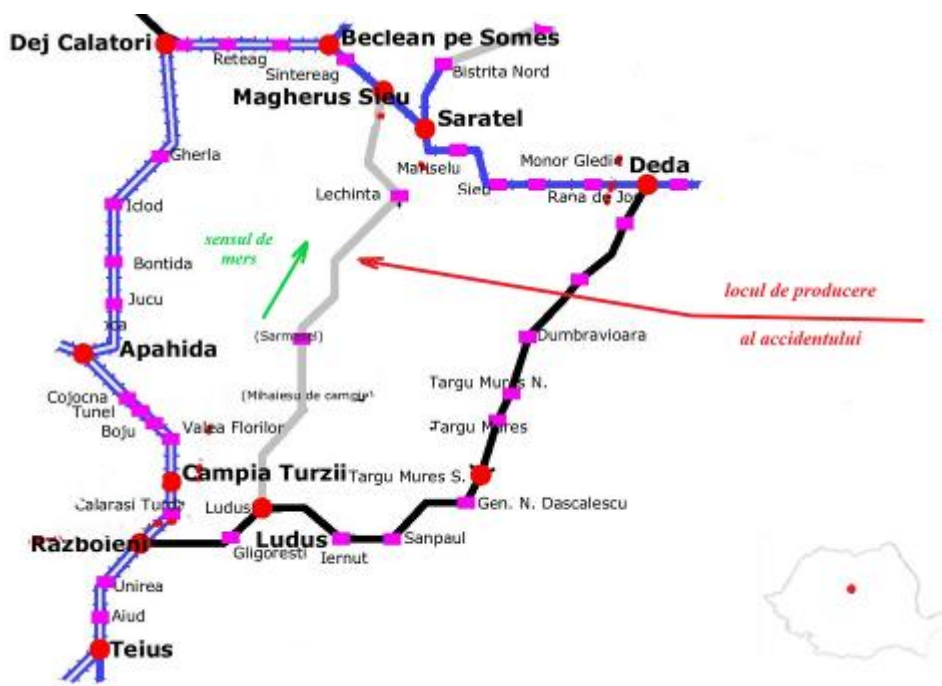
Figura nr.1

În data de **13.03.2022**, după plecarea trenului de călători nr.11020 din halta Budești Cluj (între HCV Sărmașel și stația CFR Lechința – *figura nr.1*), pe o porțiune de linie în curbă cu deviație stânga în sensul de mers și pantă cu declivitatea de 25 ‰ – *figura nr.2*, mecanicul care conducea automotorul, a sesizat trepidații anormale în circulația acestuia și a luat măsuri de oprire a trenului printr-o frânare rapidă.

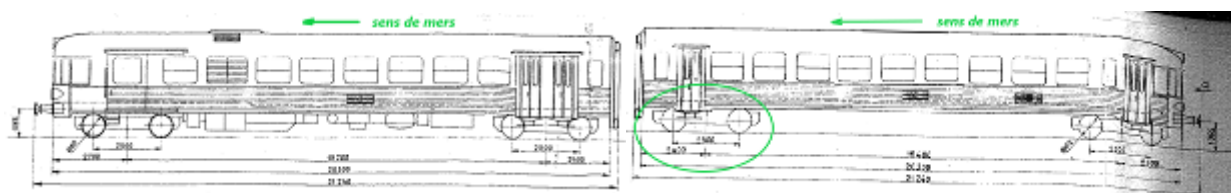
Figura nr.2

AMX 1704 este format dintr-un vagon motor și un vagon remorcă. Fiecare vagon are două boghiuri cu câte două osii. În circulația trenului nr.11020, poziția celor două vagoane în sensul de mers a fost vagonul motor-vagonul remorcă – *figura nr.2*. În circulația automotorului, boghiul deraiat a fost boghiul cu osiile nr.5 și nr.6.

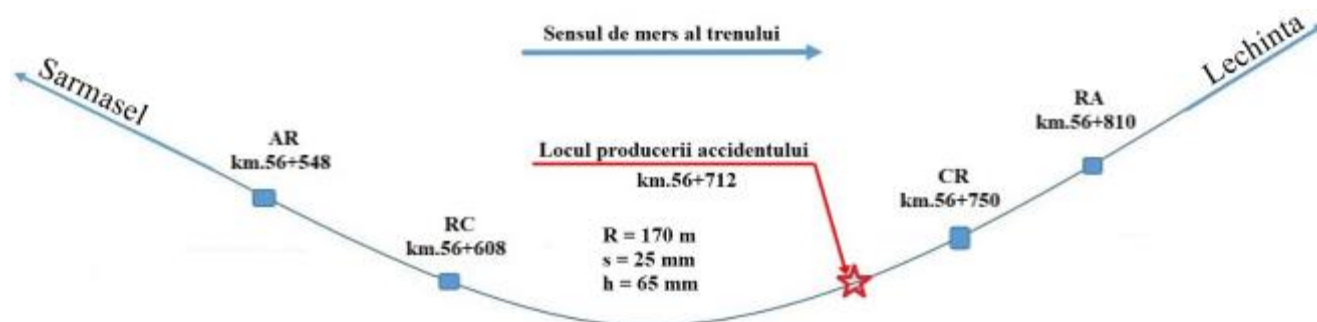
Curba este compusă dintr-un arc de cerc cu rază constantă $R=170$ m, supraînălțare $h=65$ mm, supralărgire $s=25$ mm, săgeata $f=75$ mm, care se racordează cu aliniamentele adiacente prin intermediul a două curbe de racordare ale căror lungimi sunt de 60 m. Deraierea s-a produs la km.56+712, pe curba circulară – *figura nr.3*.

Figura nr.3 - Reprezentarea schematică a curbei pe care s-a produs accidentul feroviar

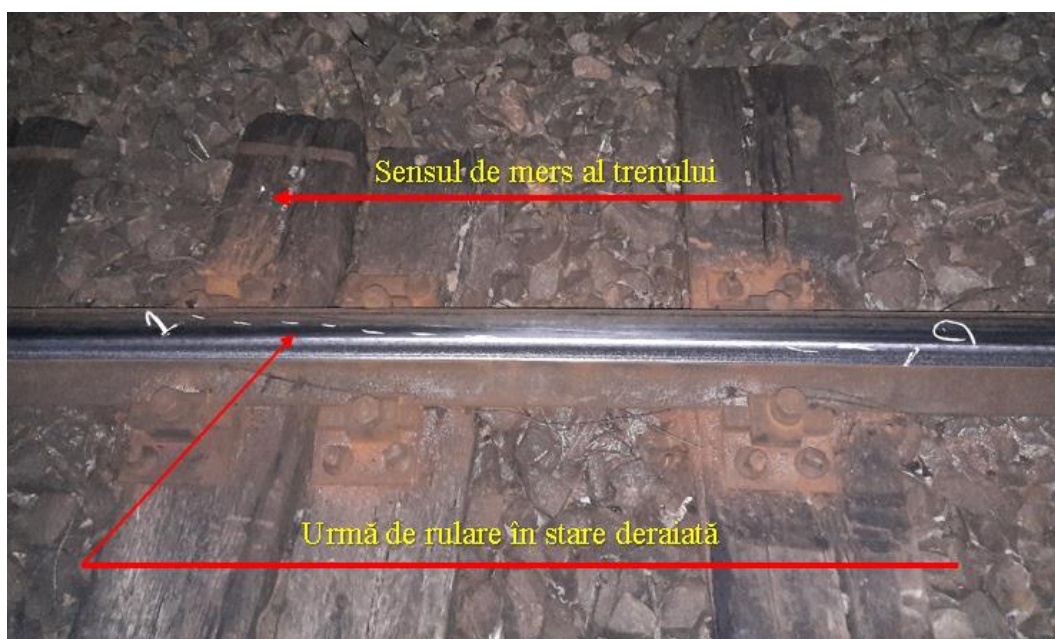
Prima urmă de escaladare a roții din partea dreaptă s-a identificat pe suprafața activă a șinei, pe firul exterior al curbei, la 17,60 m de rostul joantei, de la km.56+694. Acest punct a fost marcat pe teren cu „0” – *foto nr.1.*

Foto nr.1 -Urmă de rulare pe ciuperca șinei firului exterior al curbei

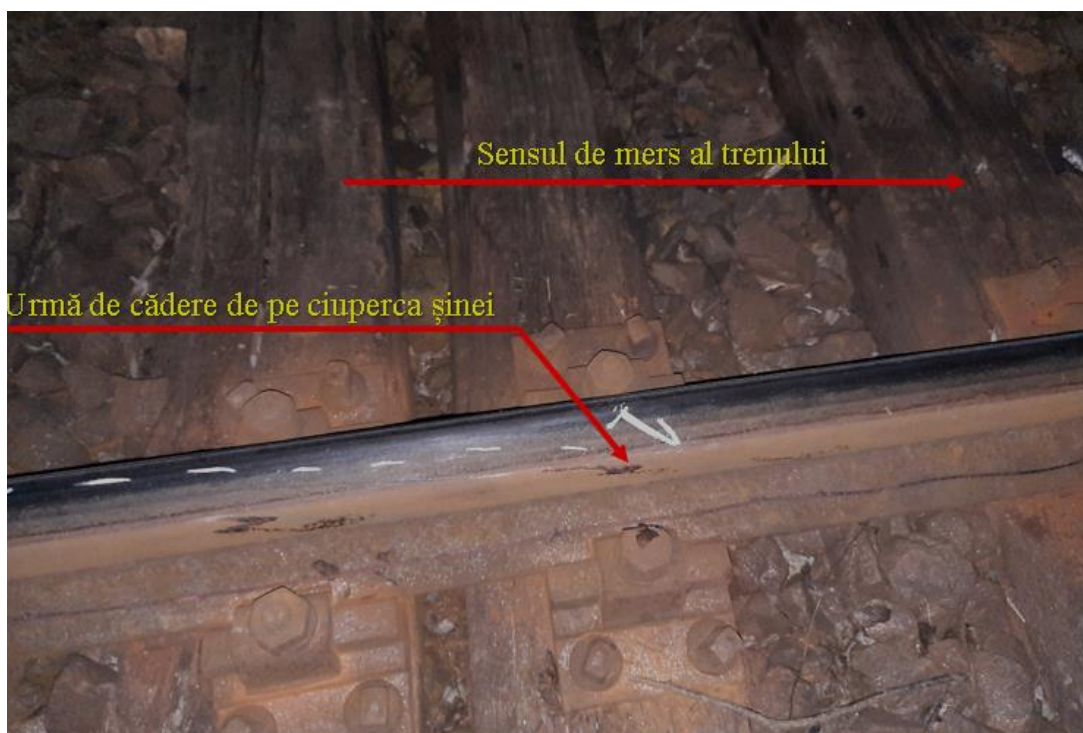
După parcurgerea unei distanțe de 0,95 m, de la punctul „0”, roata din partea dreaptă a căzut în exteriorul căii – *foto nr.2.*

Foto nr.2 - Urmă de cădere de pe ciuperca șinei firului exterior al curbei

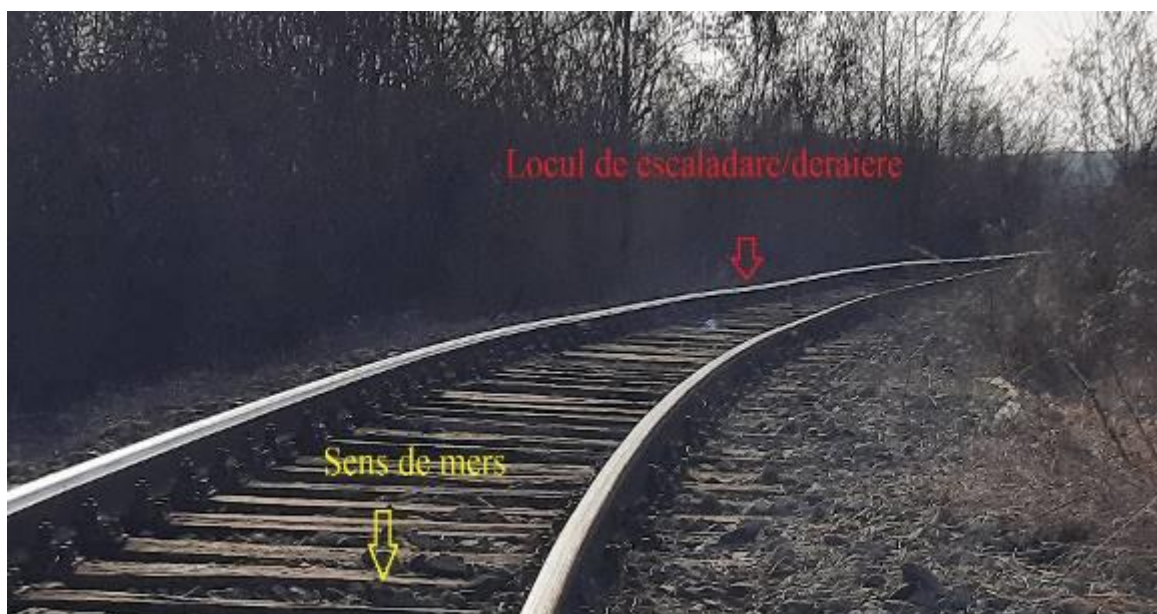
Foto. nr. 3 - Zona în care s-a produs accidentul

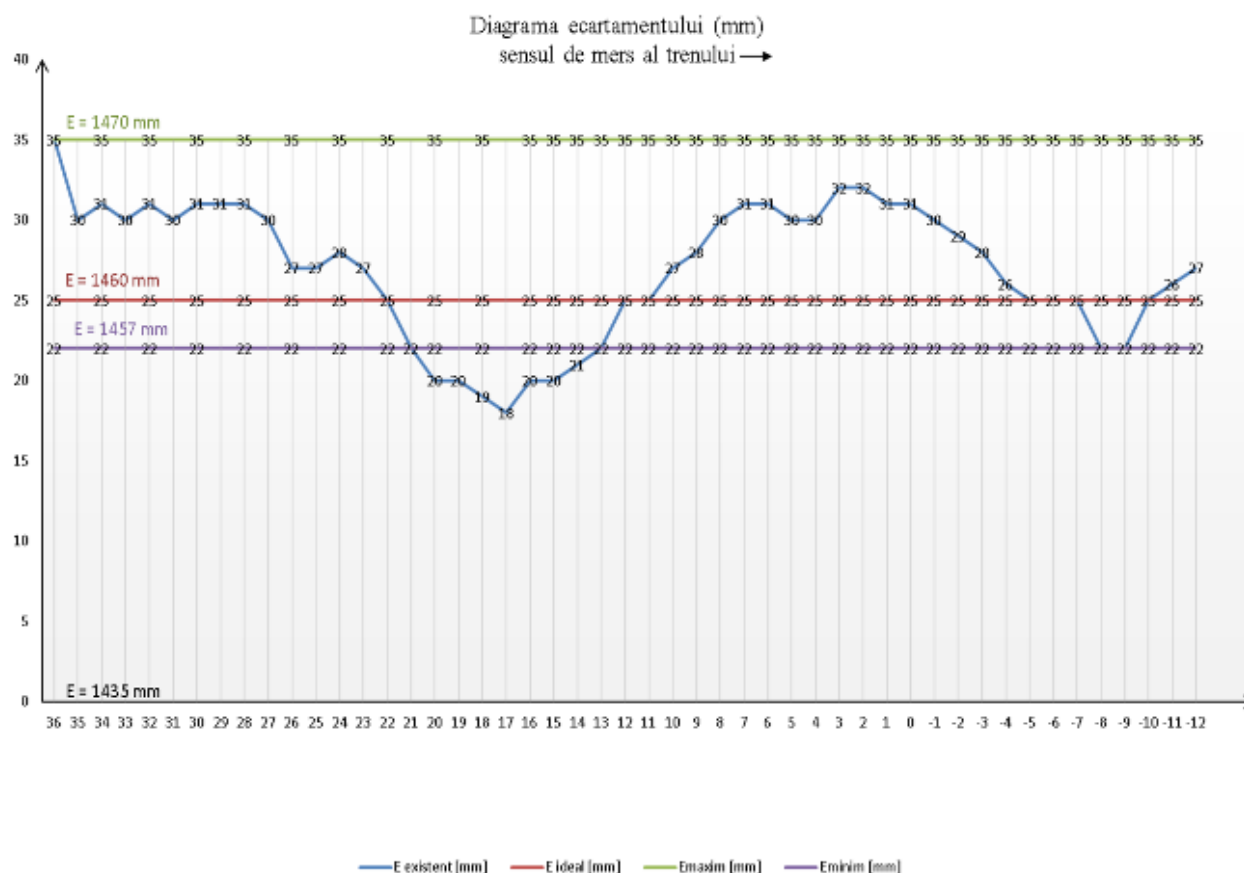
Diagrama nr. 1 - Diagrama ecartamentului

Din analiza valorilor parametrilor măsurați la data producerii accidentului feroviar în punctele menționate (*diagramele nr.1-3*), rezultă că:

- până la punctul de producere al deraierii, în sensul de mers al trenului, de la punctul „20” înspre punctul „5”, în cuprinsul a unsprezece zone, înclinările rampelor defectelor erau mai mari decât valoarea maximă admisă pentru circulația trenurilor (1:166), iar pe două zone, între două puncte consecutive (măsurate pe bază de 2,5 m), a fost depășită valoarea admisă a torsionării căii (înclinarea rampei defectului 1:200) pentru viteza de circulație de 20 km/h. Astfel, așa cum este exemplificat în diagrama nivelului transversal – *diagrama nr.2*, între punctele „17”÷„12” valoarea torsionării a fost de 19 mm, având înclinarea rampei defectului de 1:132;

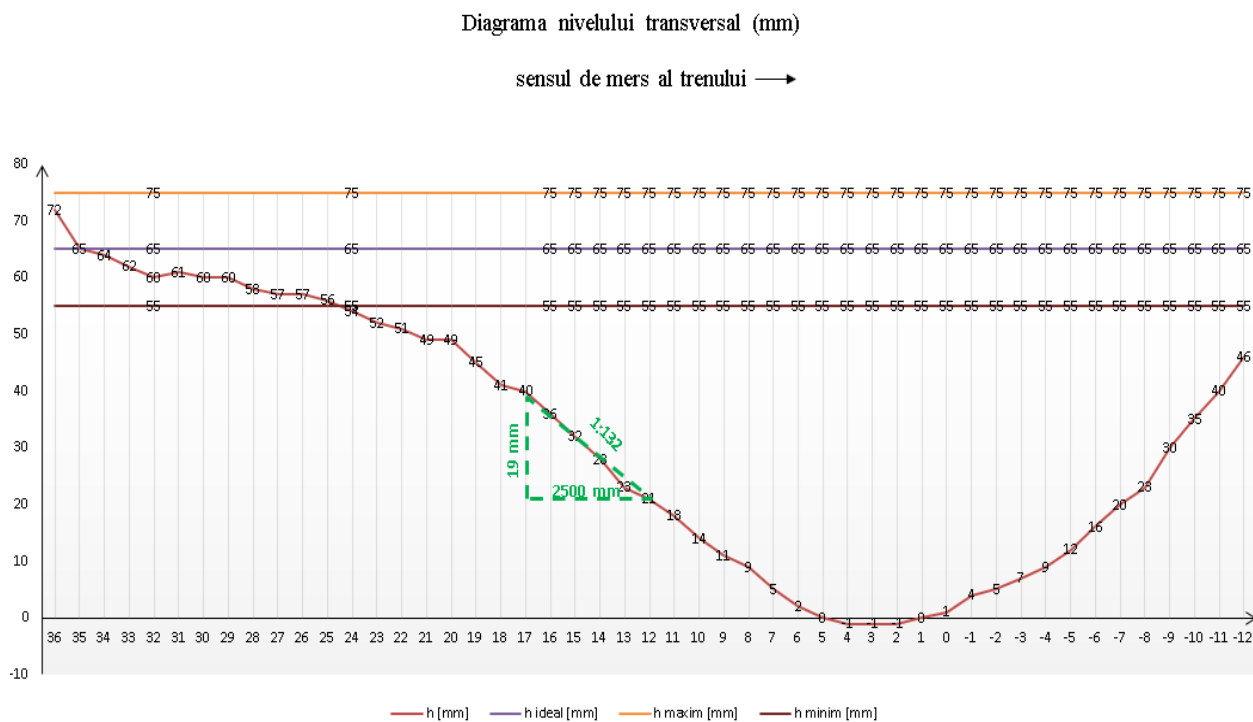
Diagrama nr. 2 - Diagrama nivelului transversal

Notă: în diagrama nr.2, ***h ideal*** reprezintă supraînălțarea prescrisă de 65 mm pentru porțiunea de curbă circulară, ***h maxim*** reprezintă valoarea maximă a nivelului transversal de 75 mm = 65 mm supraînălțarea prescrisă + 10 mm toleranța maximă pentru liniile cu Vmax de cel mult 50 km/h, ***h minim*** reprezintă valoarea minimă a nivelului transversal de 55 mm = 65 mm supraînălțarea prescrisă - 10 mm toleranța minimă pentru liniile cu Vmax de cel mult 50 km/h.

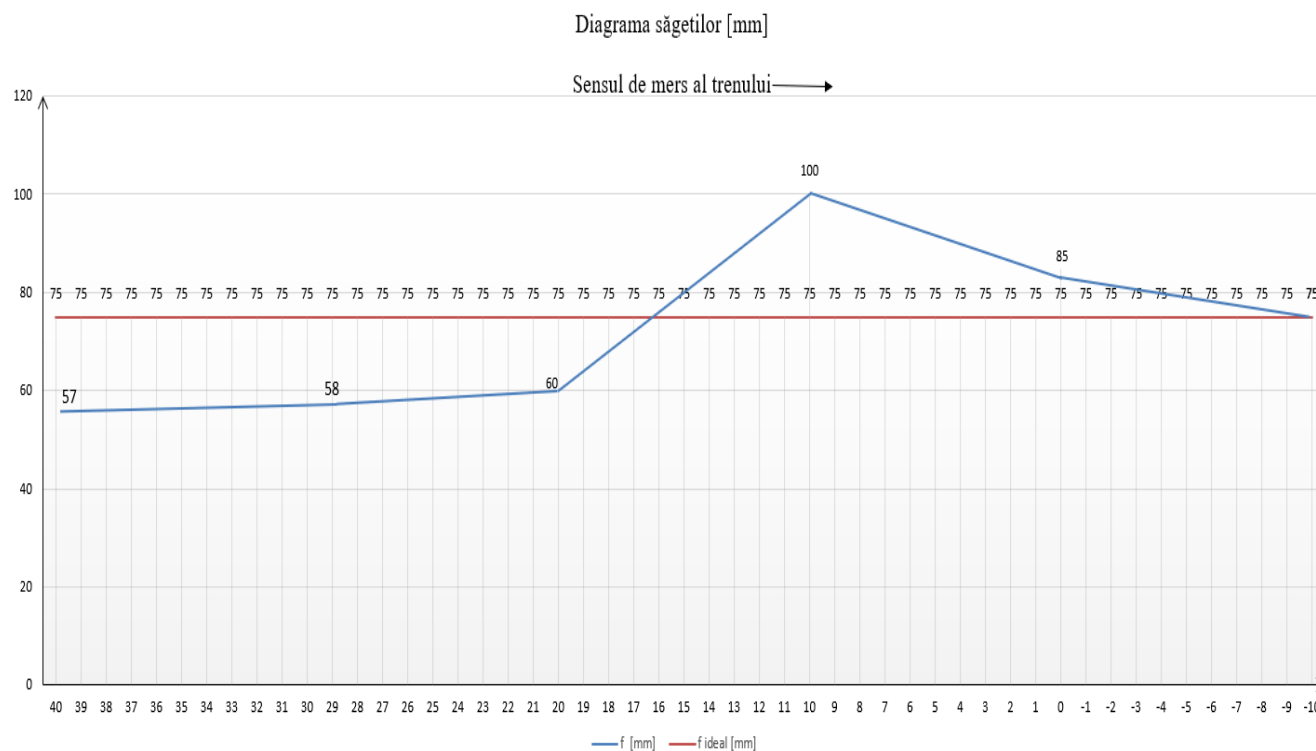
Diagrama nr. 3 - Diagrama săgeților

Această afirmație se bazează pe valorile parametrilor mășurați la data producerii accidentului feroviar, astfel, valoarea săgeții măsurate în punctul „10” (marcat pe șina firului exterior în sensul de mers), era mult mai mare decât valoarea săgeții măsurată în punctul „20” – *diagrama nr.3*.

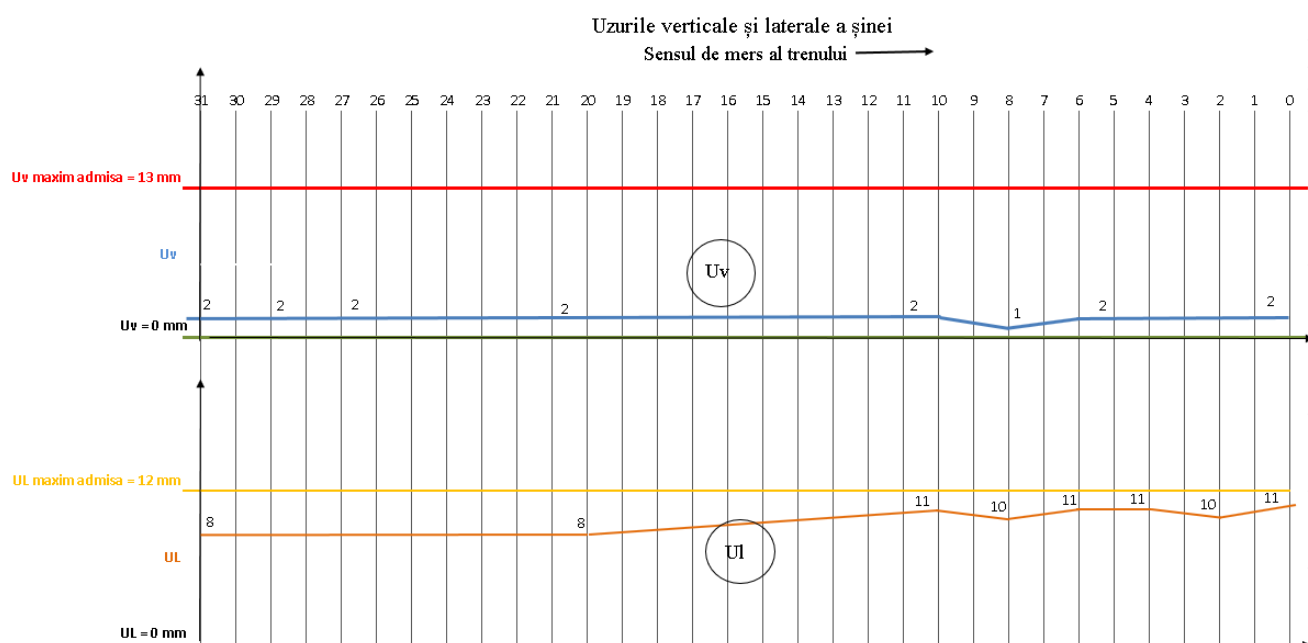
Diagrama nr. 4 - Diagrama uzurilor verticale și laterale a șinei

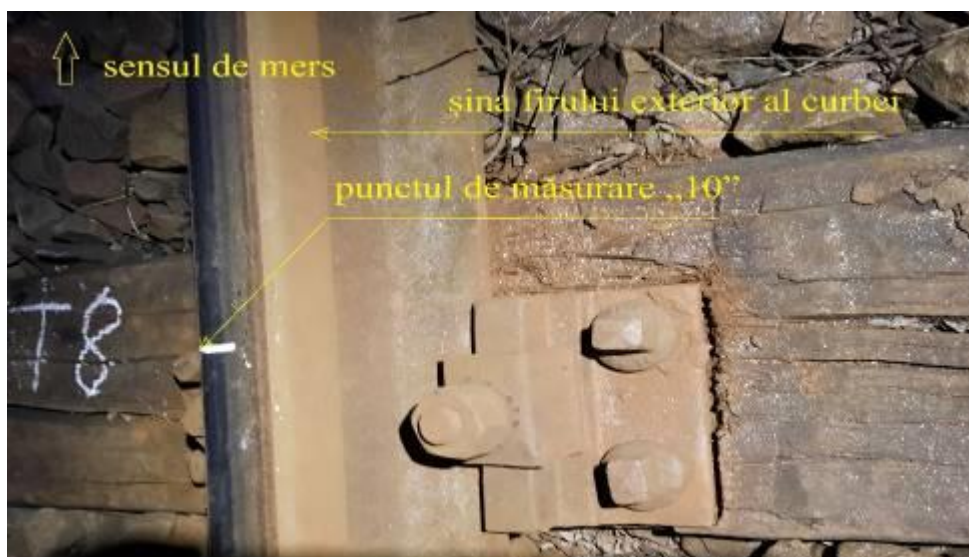
Tirfoanele nestrânse, săltate din cauza stării de degradare a traverselor sub plăcile metalice, nu mai îndeplineau rolul de fixare a șinelor și împiedicarea deplasării șinei de pe firul exterior al curbei. Aceste neconformități au permis deplasarea șinelor, fapt care a determinat apariția defectelor la direcția căii.

Foto.nr.4 - traversa T₈ și punctul de măsurare „10” marcat pe șina firului exterior

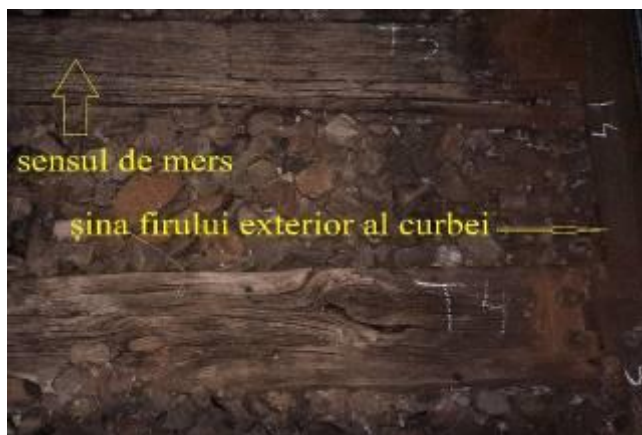
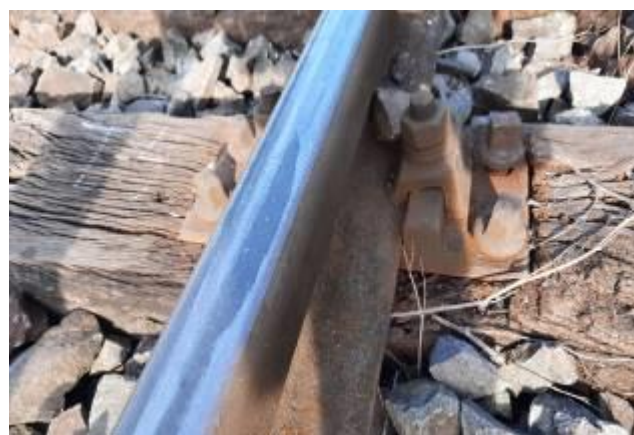
În zona punctului de escaladare/deraiere, traversa T₄ era necorespunzătoare, putredă pe zona centrală și sub placa metalică care susține șina firului exterior al curbei, crăpată pe zona de capăt, cu tirfoanele săltate – *foto nr.5,6*.

Foto.nr.5 - traversa T₄

Foto.nr.6 - traversa T₄ (după manevrarea plăcilor metalice și redeschiderea circulației)

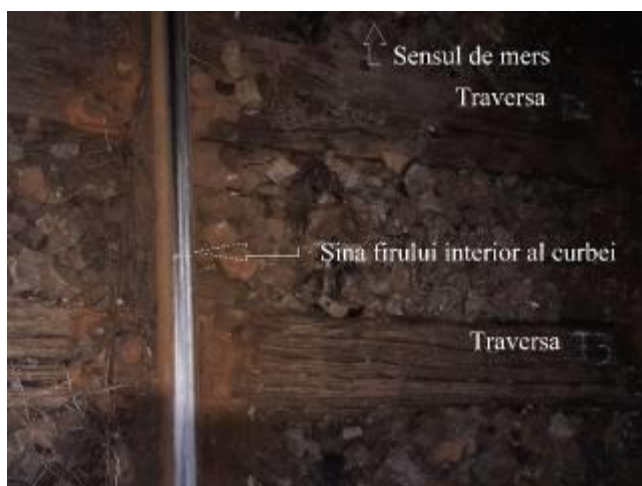
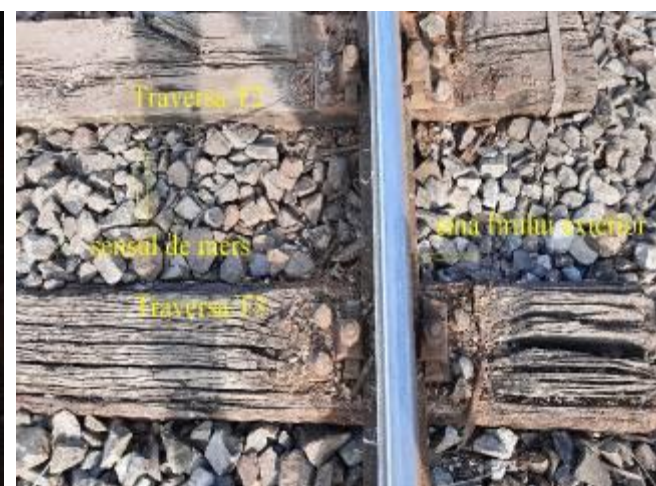
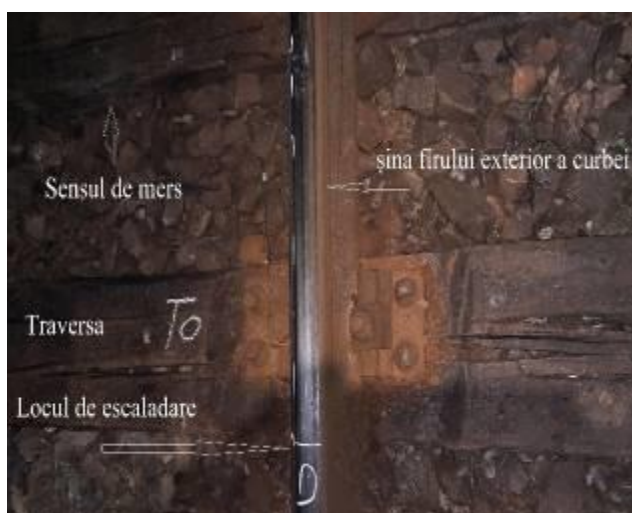
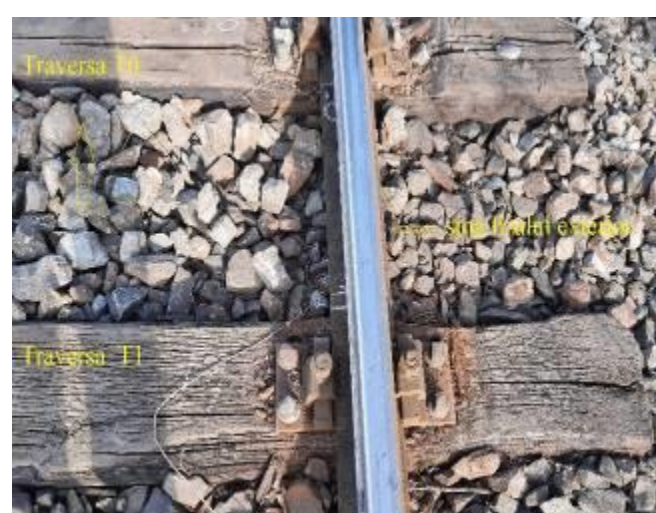
Consemnările referitoare la starea traverselor de lemn, înainte de punctul „0”, au arătat că la 4 traversele consecutive (T₀ ÷ T₃ – *foto nr.7-10*), lemnul de sub plăcile metalice pe care sprijină talpa șinei firului exterior, era crăpat sau putred, determinând pătrunderea plăcii metalice în corpul traversei.

Foto.nr.7 - traversa T_3 și T_2

Foto.nr.8 - traversa T_3 și T_2 (după manevrarea plăcilor metalice și redeschiderea circulației)

Foto.nr.9 - traversa T_0

Foto.nr.10 - traversa T_1 și T_0 (după manevrarea plăcilor metalice și redeschiderea circulației)
