## RAPORT DE INVESTIGARE

privind accidentul feroviar produs în data de 24.03.2022, pe raza de activitate a Sucursalei Regionale de Căi Ferate Cluj, în halta de mișcare Ciucea, prin deraierea și răsturnarea a două vagoane încărcate cu cereale, al 13-lea vagon și al 14-lea vagon din compunerea trenului de marfă nr.57557 aparținând SC CARGO TRANS VAGON SA

*Raport final  
21 martie 2023*

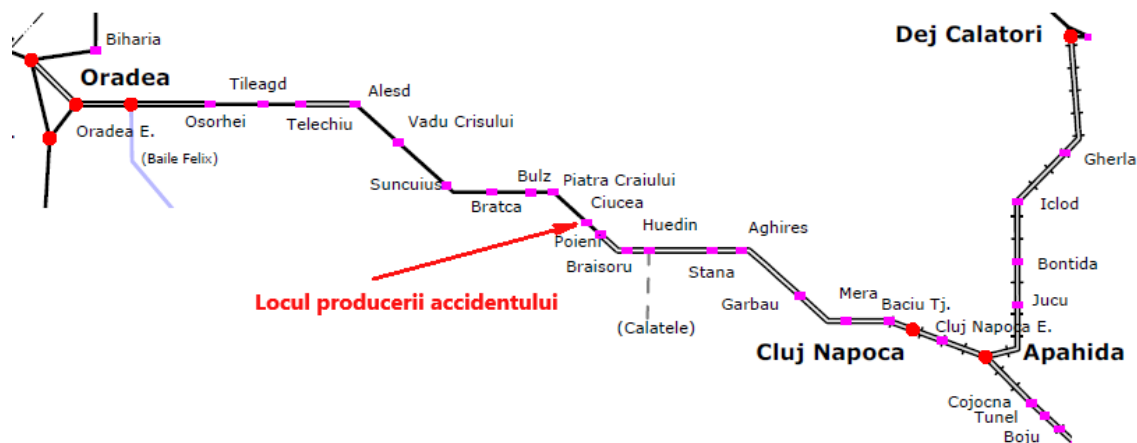
Imaginea nr.1

Pe linia 5 Hm Ciucea la km 574+222, pe o porțiune de traseu în curbă, prima roată din stânga față de sensul de mers al vagonului nr.33870764233-0 (al 13-lea vagon din componerea trenului), a părăsit flancul activ al ciupercii șinei înspre baza ciupercii și a căzut între firele căii. După parcurgerea distanței de 17,7 m roata din partea dreaptă a osiei deraiate a escaladat suprafața activă a șinei, a rulat pe suprafața superioară a ciupercii pe o distanță de 4,36 m și a căzut în exteriorul căii. Vagonul a parcurs aproximativ 173 m în stare deraiată, până în cuprinsul aparatului de cale nr.4, unde s-a răsturnat. Deraierea și răsturnarea vagonului menționat a provocat ulterior răsturnarea vagonului nr.33870764158-9 (al 14-lea vagon din componerea trenului) și avarierea vagonului nr.33800764158005-9 (al 15-lea vagon din componerea trenului).

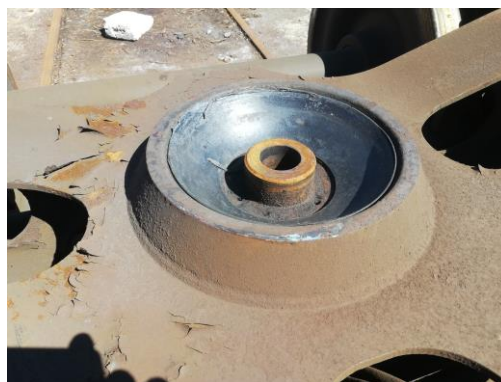
Imaginea nr. 2 - Crapodina inferioară a boghiului nr.1

La crapodina boghiului nr.1 (primul boghiu în sens de mers) s-au constatat urme de frecare pe 60% din circumferința cercului dinspre mijlocul vagonului pe suportul crapodinei superioare, urme de contact cu crapodina inferioară, placa de poliamidă întreagă, cu urme normale de uzură, iar pivotul nu era blocat.

Comisia de investigare consideră că aceste urme de frecare s-au produs în timpul răsturnărilor acestui vagon, iar starea crapodinei nu a influențat producerea accidentului feroviar.

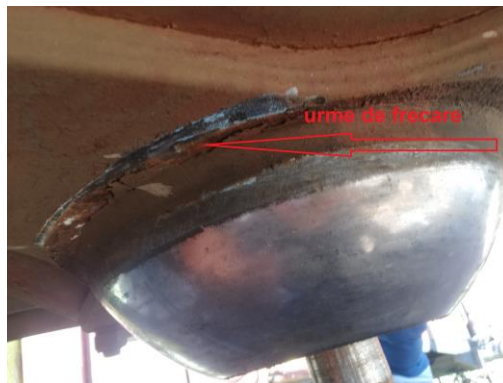
Imaginea nr. 3 - Crapodina superioară a boghiului nr.1

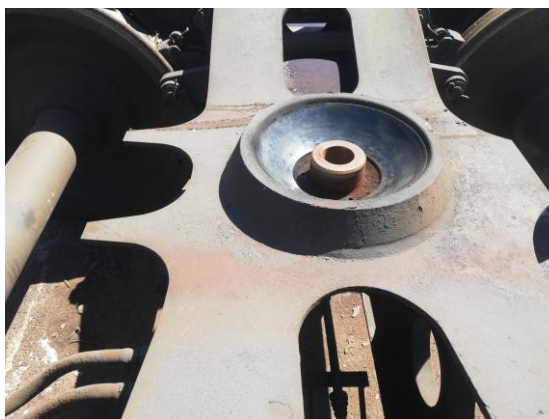
Imaginea nr. 4 - Crapodina inferioară a boghiului nr.2

La crapodina boghiului nr.2 s-a constatat că placa de poliamidă era întreagă, cu urme normale de uzură.

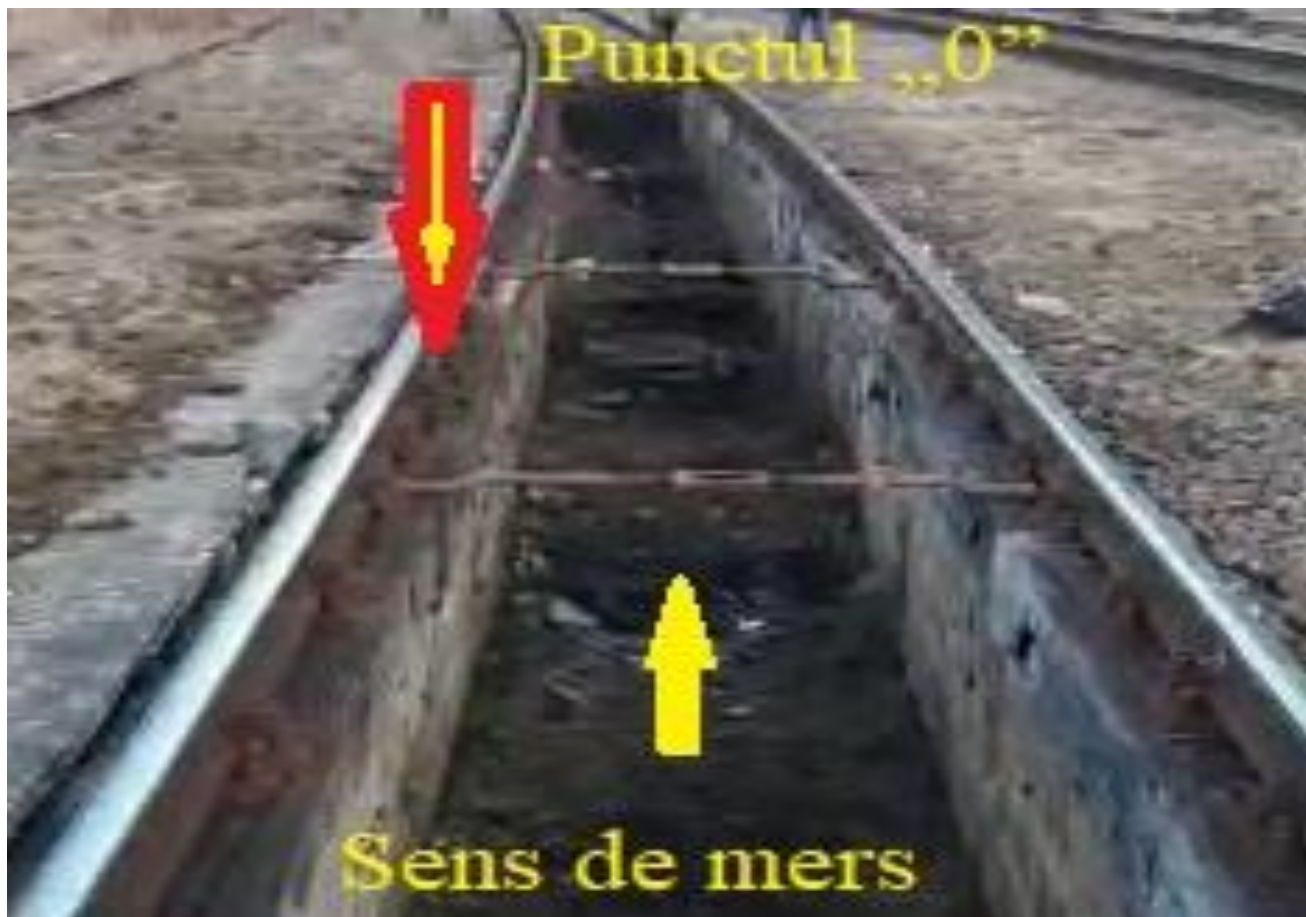
*Imaginea nr. 10 - Repere în legătură cu modul de producere al deraierii*

- punctul „0” marchează prima urmă părăsire a flancului activ al ciupercii șinei firului interior al curbei și căderea roții din partea stângă a primei osii a vagonului nr.33870764233-0, între firele căii;
- punctul „A” marchează urma de escaladare a ciupercii șinei firului exterior, de către roata din partea dreaptă a primei osii a aceluiași vagonului și este situat la 17,7 m de poziția punctului „0” translatată pe șina din partea dreaptă;
- punctul „B” marchează urma de cădere a roții din partea dreaptă, de pe suprafața de rulare a șinei în exteriorul căii și este situat la 4,36 m de poziția punctului „A”.

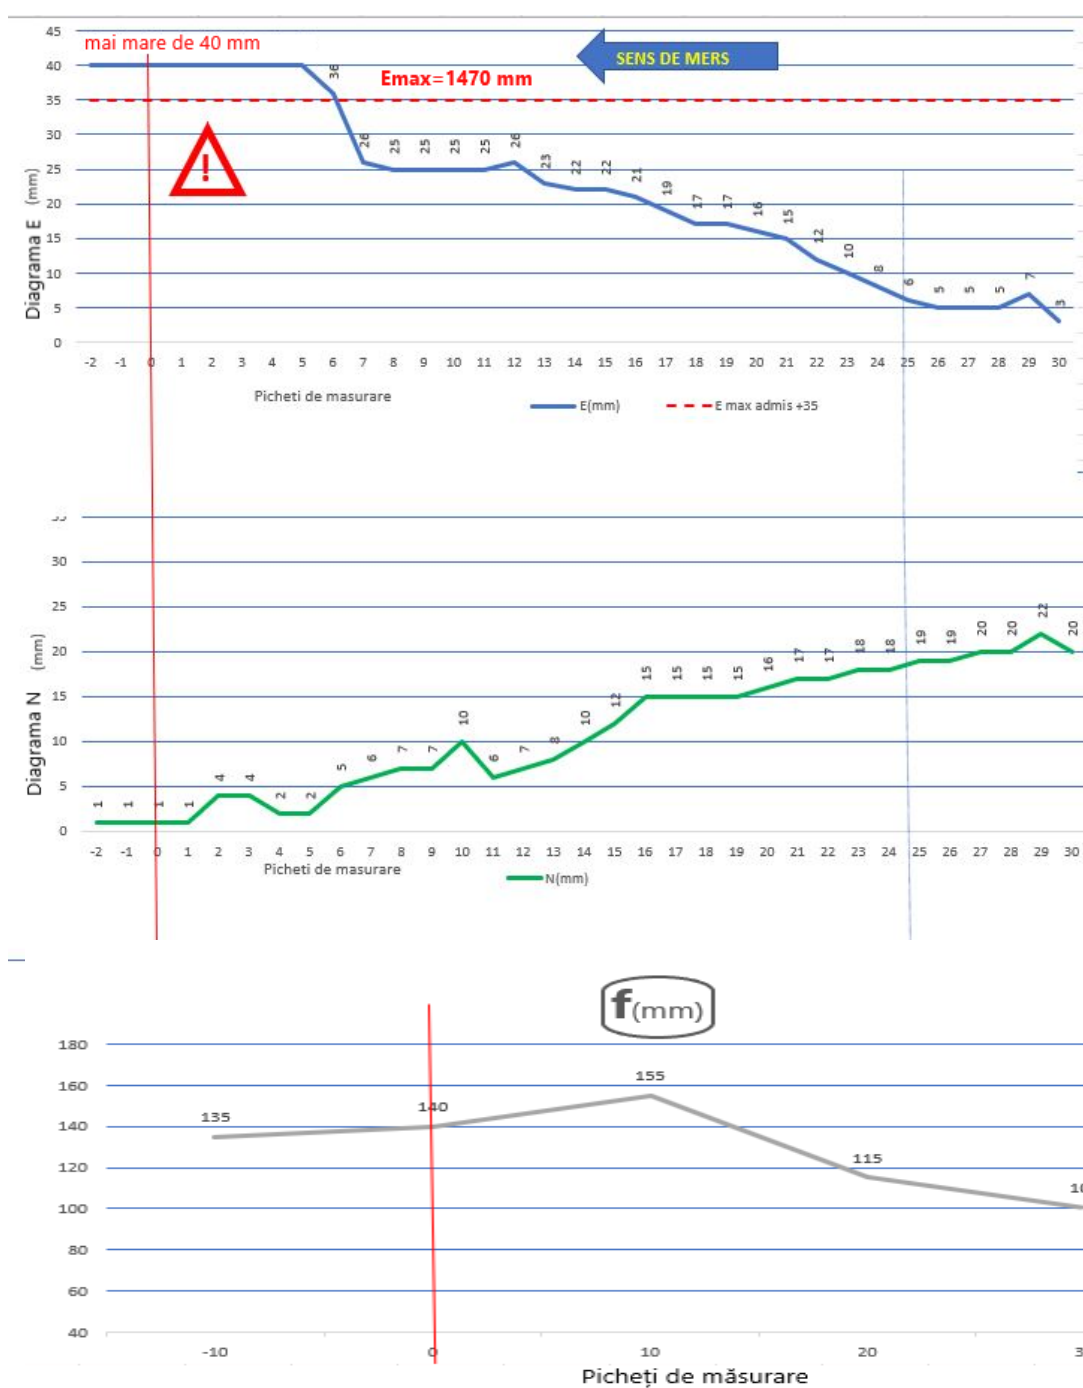
Imaginea nr. 11 – Diagrama ecartamentului, nivelului transversal și al săgeților

Înclinarea rampei defectului între două puncte consecutive nu depășea valoarea rampei maxime admisă pentru viteza de 30 km/h.

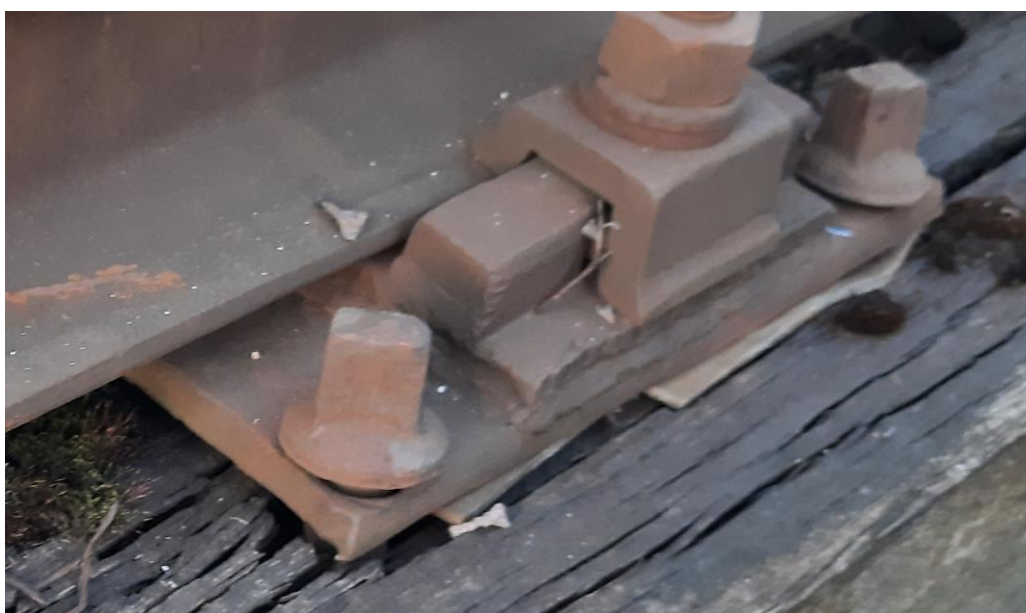
În zona de fixare a plăcilor metalice, a fost constatat faptul că unele grinzi, prin starea tehnică precară pe care o aveau, nu mai asigurau strângerea tirfoanelor pentru fixarea plăcilor metalice.

*Imaginea nr.12 - prima placă metalică înaintea punctului „0” (firul interior al curbei)*

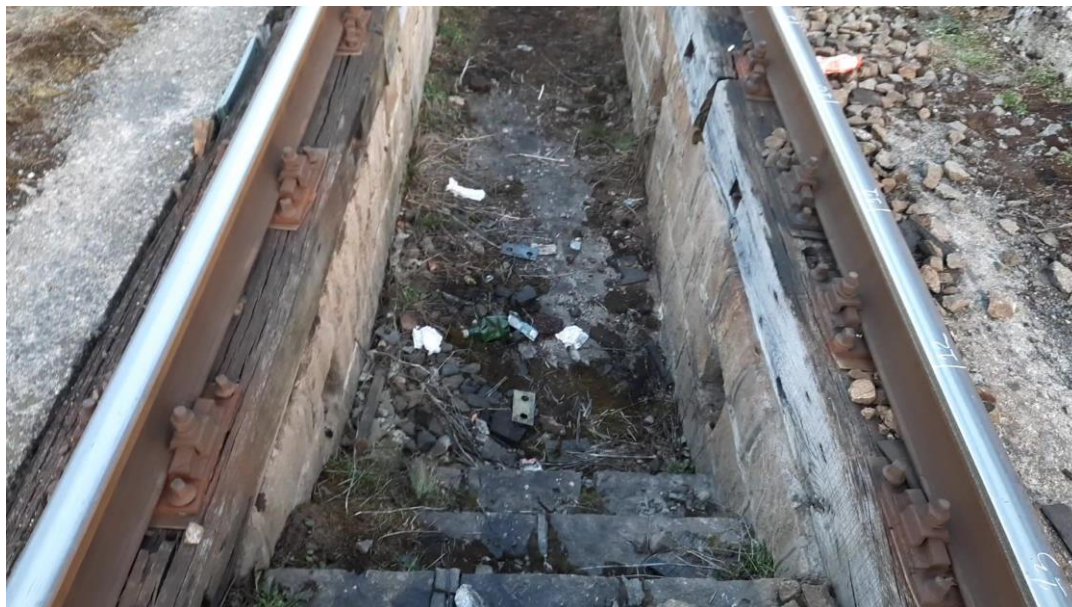
În  *imaginea nr.13* este prezentată starea grinzii de lemn în zona în care roata din partea stângă a primei osii de la primul boghiu al celui de-al 13-lea vagon, părăsește flancului activ al ciupercii șinei și cade în interiorul căii. Grinda de lemn pe care reazemă plăcile metalice era putredă, motiv pentru care strângerea tirfoanelor pentru împiedicare deplasării plăcilor nu era posibilă. Ca urmare, sub acțiunea forțelor dinamice transmise suprastructurii căii de roțile materialului rulant, deplasarea celor două fire de șine împreună cu plăcile metalice în sensul creșterii valorii ecartamentului căii este iminentă. Astfel, valoarea măsurată în regim static a ecartamentului depășește 1475 mm (+40 mm peste valoarea de 1435 mm, este limita maximă până la care se pot face măsurători cu tiparul de măsurat calea).

Grinzile de lemn nu au fost recondiționate prin introducerea de cepuri confecționați din lemn în găurile rezultate prin scoaterea tirfoanelor, pentru re poziționarea plăcilor metalice în activitatea de întreținere și reparație.

*Imaginea nr.13 - pachetul de grinzi nr.1 (cap X canal pentru cenușă)*

Grinzile care compun primul pachet din partea stângă a sensului de mers (firul interior al curbei) erau putrede sub plăcile metalice, prezentau crăpături longitudinale pe direcția de strângere a tirfoanelor, tirfoanele erau nestrânse (săltate). Grinzile care susțineau șina firului exterior prezentau crăpături longitudinale pe direcția de strângere a tirfoanelor.

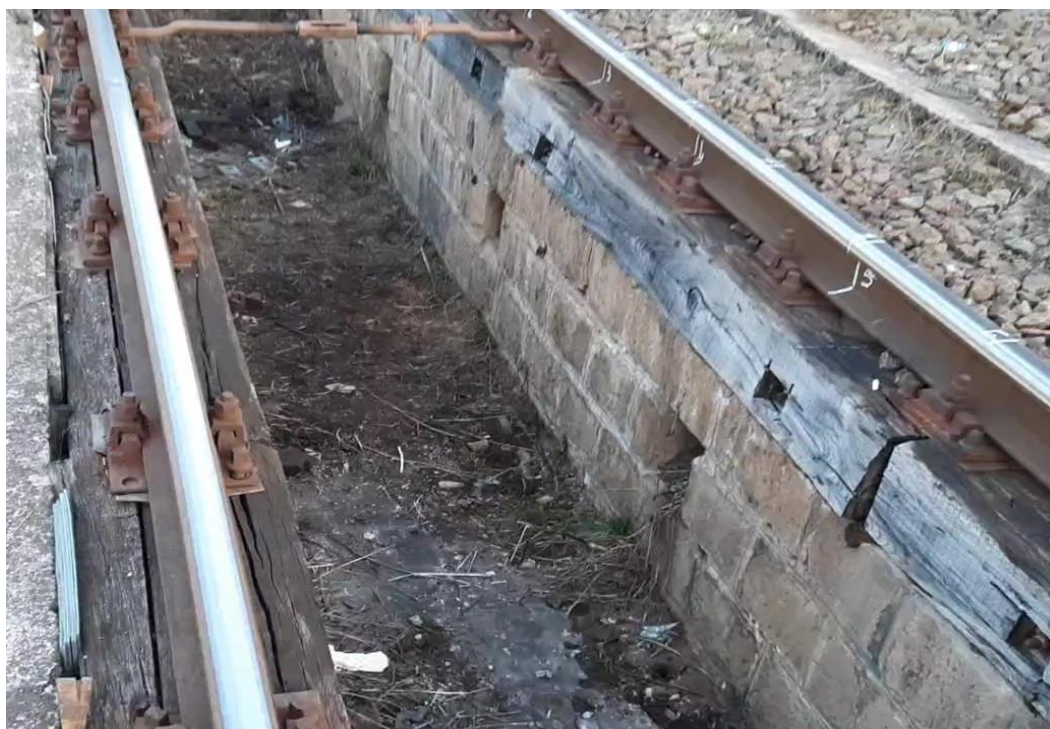
*Imaginea nr.14 - pachetul de grinzi nr.2 (în sensul de mers)*

Grinzile care compun al doilea pachet sunt putrede și crăpate longitudinal pe toată lungimea. La unele plăci metalice, tirfoanele sunt lipsă sau nestrânse (smulse). Între spațiul creat dintre pachetul de grinzi și zidăria de piatră, erau introduse pene de lemn și plăcuțe de polietilenă, atât pe firul interior cât și pe firul exterior al curbei. Grinda din partea dreaptă, care susține șina firului exterior a curbei, era crăpată pe zona de capăt și nu asigura prinderea plăcii metalice de grinda de lemn.

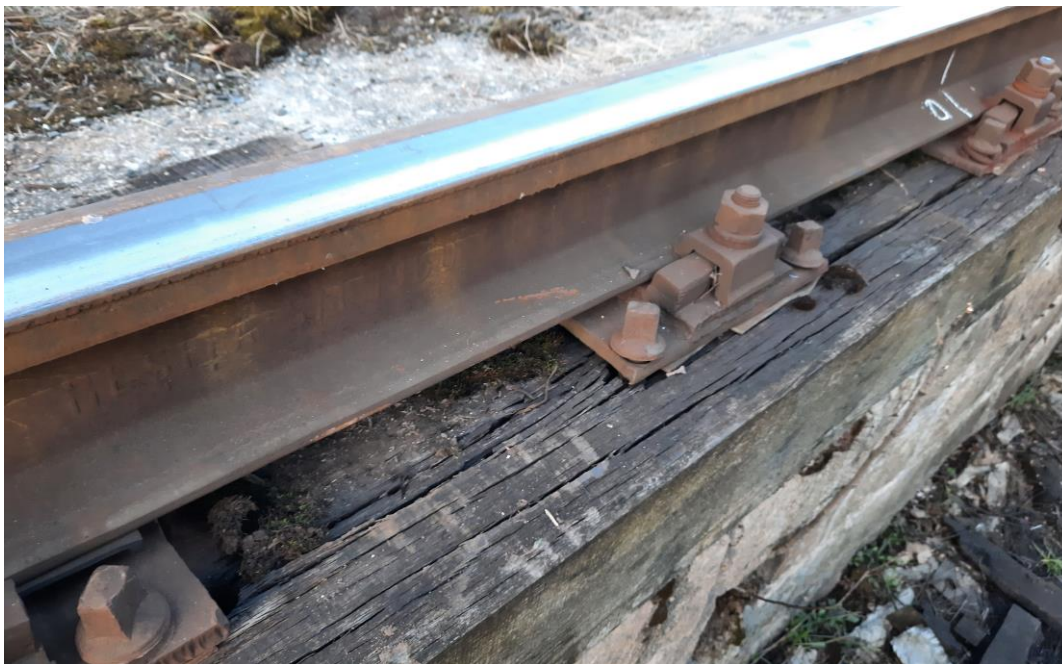
*Imaginea nr.15* - pachet de grinzi nr.3 pe care sprijină șina firului interior al curbei și care include punctul „0”, de cădere a roții între firele căii

Grinzile de lemn pe care sprijină șina firului interior a curbei și care include punctul „0”, de cădere a roții între firele căii, erau putrede pe întreaga lungime, iar tirfoanele nu asigurau fixarea plăcilor metalice și împiedicarea deplasării plăcilor în sensul creșterii ecartamentului.

- în zona deraierii și cea premergătoare, au fost constatate longrine (pachete de grinzi de lemn) cu defecte care impuneau înlocuirea în urgența I, în conformitate cu prevederile art.25, pct.2 din *Instrucția de norme și toleranțe pentru construcția și întreținerea căii - nr.314/1989*, cod de practică utilizat în activitățile de mentenanță a liniilor;

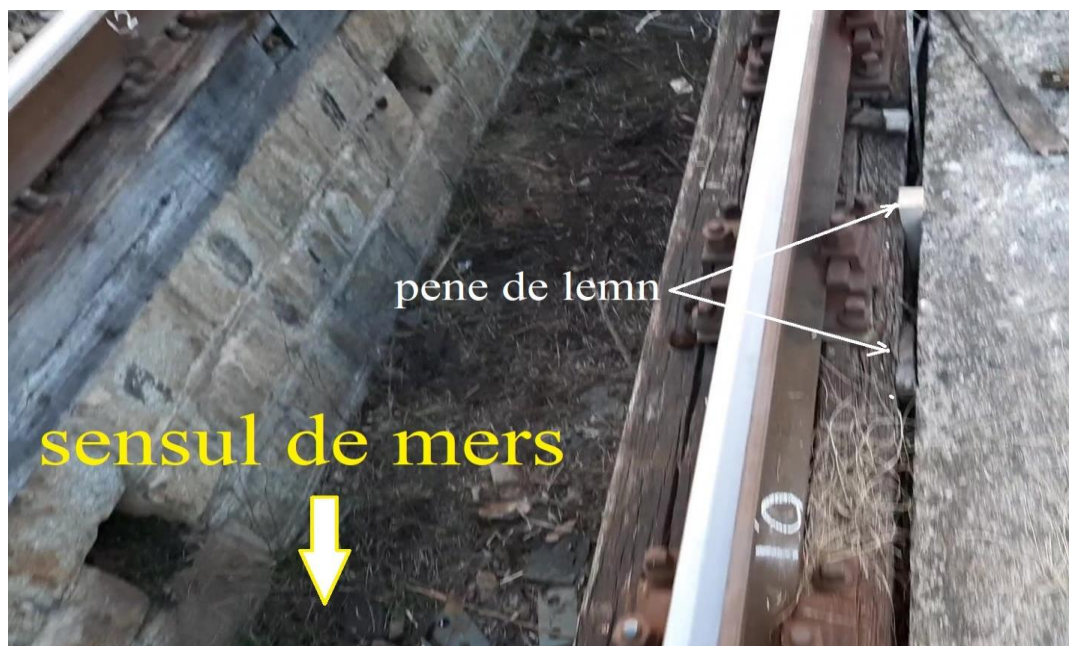
*Imaginea nr.16* - pachetul de grinzi nr.3 (șina firului interior a curbei)

Pe întreaga lungime a canalului, atât pe firul interior cât și pe firul exterior al curbei, între longrinele de lemn care susțin calea de rulare și zidăria de piatră erau introduse pene de lemn. În *imaginea nr.16* sunt arătate penele de lemn introduse în zona punctului „0”.

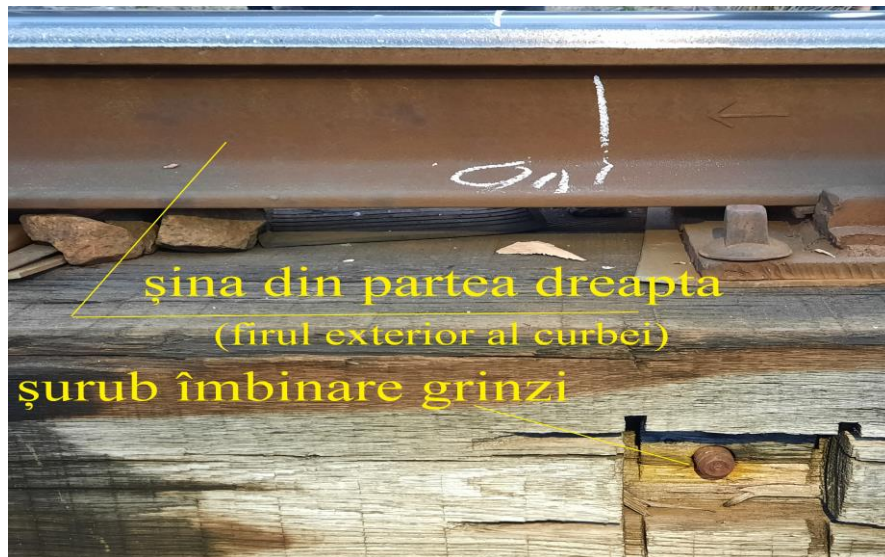
*Imaginea nr.17 - îmbinarea grinzilor de lemn care susțin firul exterior al curbei*

În  *imaginea nr.17* este prezentată îmbinarea grinzilor de lemn, realizată cu șuruburi orizontale. În punctul „0<sub>1</sub>”(poziția punctului de deraiere translatată pe firul exterior al curbei), lipsește piulița șurubului orizontal pentru asigurarea îmbinării grinzilor de lemn.

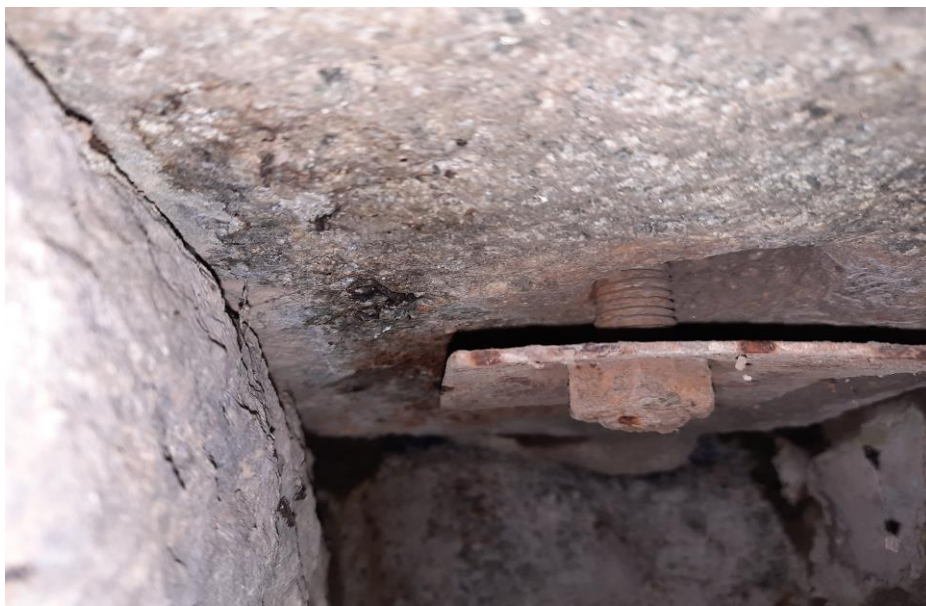
*Imaginea nr.18 - prinderea pachetului de grinzi de zidăria de piatră*

În  *imaginea nr.18* este prezentată fixarea pachetului de grinzi de zidăria de piatră cu șuruburi verticale încastate în această zidărie.

- neasigurarea unei încastrări ferme a pachetului de grinzi, care include punctul „0”, de zidăria de piatră;
- existența unui spațiu între longrinele de lemn și zidăria de piatră, precum și rezemarea necorespunzătoare a longrinelor prin introducerea penelor de lemn între grinzi și zidărie, nu au asigurat transmiterea centrică a sarcinilor, eliminarea producerii de eforturi suplimentare în tălpi și elementele de îmbinare, precum și eliminarea degradării lor;

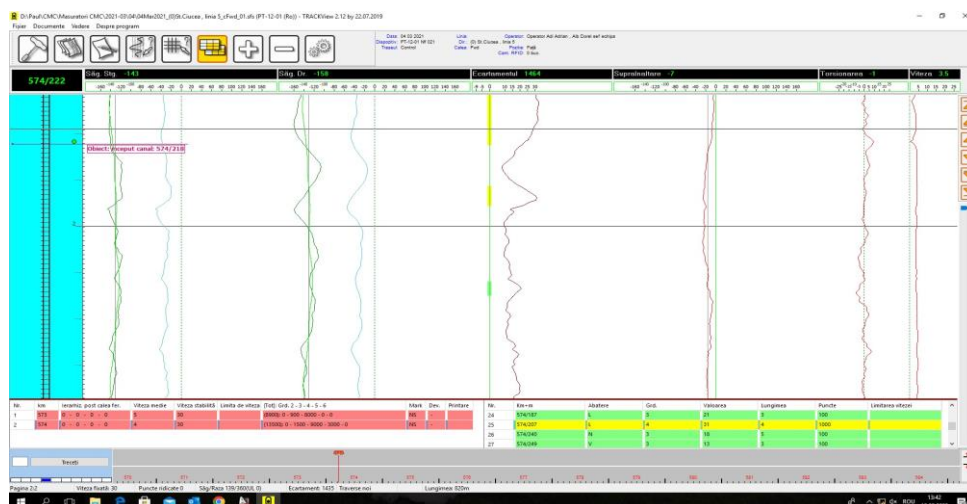
Rapoartele de defecte rezultate în urma verificării geometriei căii, au fost înaintate districtului în vederea întocmirii programului de remediere. La această verificare, au fost înregistrate lărgiri cu valori de +29 mm, în zona producerii accidentului.

Imaginea nr.19 - valorile măsurate în punctul „0” (km 574+222) la data de 04.03.2021

- ecartamentul măsurat pe curba circulară la data de 04.03.2021 cu CMC PT-12, la km.574+222 (locul producerii accidentului) și la km.574+207, evidenția pentru ambele puncte valoarea de 1464 mm. În tabelul cu defectele înregistrate, numai poziției de la km.574+207 i s-a atribuit un defect de lărgire de gradul 4, însă în mod diferit, pentru aceeași valoare a ecartamentului, nu s-au atribuit defecte la ecartamentul căii (lărgiri), la km.574+222 în cuprinsul canalului pentru cenușă;

- tabelul cu defectele înregistrate la măsurătoarea cu CMC, înaintat comisiei de investigare, nu conține defecte la ecartamentul căii (lărgiri), în cuprinsul canalului pentru cenușă;

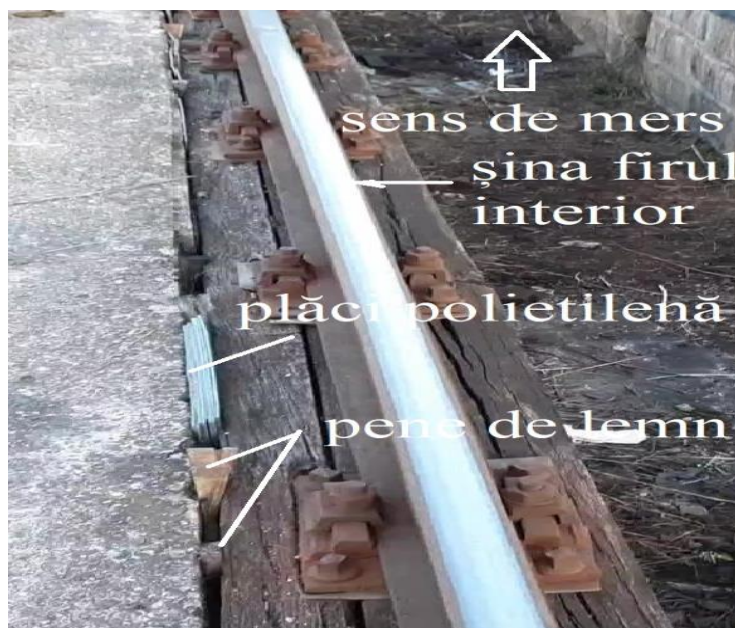
- montarea penelor de lemn între longrine și zidul canalului pentru cenușă;
- montarea de adaosuri la rebordul plăcilor metalice pentru a micșora valorile ecartamentului provenit din uzura plăcilor.

*Imaginea nr.20 - montarea penelor de lemn*

Montarea penelor de lemn între grinzile de lemn care susțin calea de rulare și zidăria de piatră, atât pe firul interior cât și pe firul exterior al curbei, pentru a bloca deplasarea longrinelor în sensul creșterii valorii ecartamentului căii este o improvizație.
