## RAPORT DE INVESTIGARE

al accidentului feroviar produs în data de 01.04.2022, ora 23:55, pe raza de activitate a Sucursalei Regionale CF Craiova, în stația CFR Turceni, peste diagonala 28-38/44, în circulația trenului de marfă nr.64220, prin deraierea a trei vagoane din compunere

*Raport de investigare  
31 martie 2023*

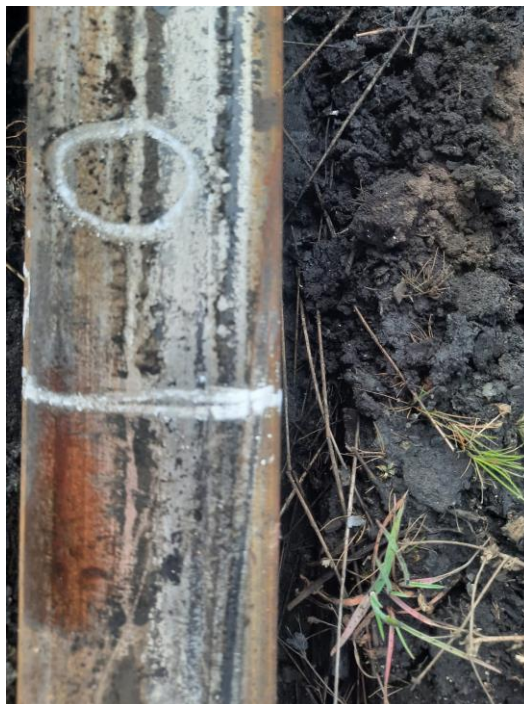
Prima urmă de deraiere identificată a constat dintr-o urmă produsă de căderea de pe suprafața de rulare, între firele căii, a unei roți din partea stângă în sensul de mers. Această urmă a fost identificată pe umărul dintre suprafața de rulare și flancul activ al șinei panoului de la ultima joantă a schimbătorului de cale nr.28, la o distanță de 2300 mm după ultima joantă. Acest loc a fost considerat începutul deraierii fiind notat ca punct "0"- foto nr.1 .

*Foto nr.1: zona punctului "0"*

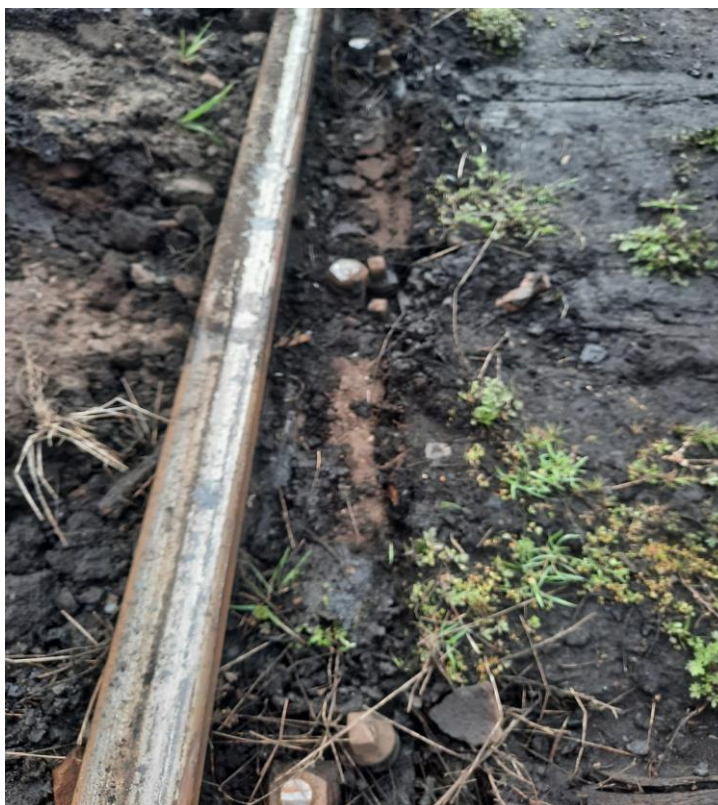
Roțile au circulat în stare deraiată, pe buloanele verticale și pe stratul de cărbune ce acoperea prinderea și traversele, o distanță de aproximativ 27 m. - *foto nr.2:*

*Foto nr.2: urmele lăsate de roțile deraiate*

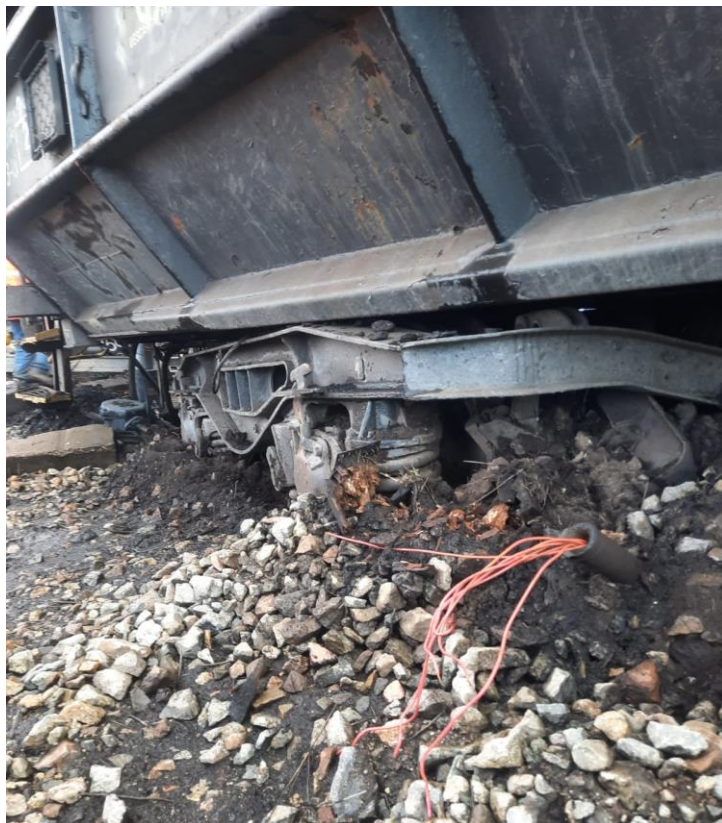
- vagonul nr.81536654428-8 (al 9-lea de la siguranță) era deraiat de roțile celui de-al doilea boghiu în sensul de mers, cu roțile din stânga (R2 și R4) în interiorul firelor căii la 70 cm de ciuperca șinei iar cele din dreapta (R1 și R3) în afara firului exterior;
- vagonul nr.81536651679-8 (al 10-lea de la siguranță) era deraiat de ambele boghiuri, cu roțile din stânga (R2, R4 și R6, R8) în interiorul firelor căii la 50 cm de ciuperca șinei iar cele din dreapta (R1, R3 și R5, R7) în afara firului exterior;
- vagonul nr.81536666060-4 (al 11-lea de la siguranță) era deraiat de roțile primului boghiu, în sensul de mers, cu roțile din stânga (R2 și R4), în interiorul firelor căii la 10 cm de ciuperca șinei iar cele din dreapta (R1 și R3) în afara firului exterior.

*Foto nr.3: vagon în stare deraiată*

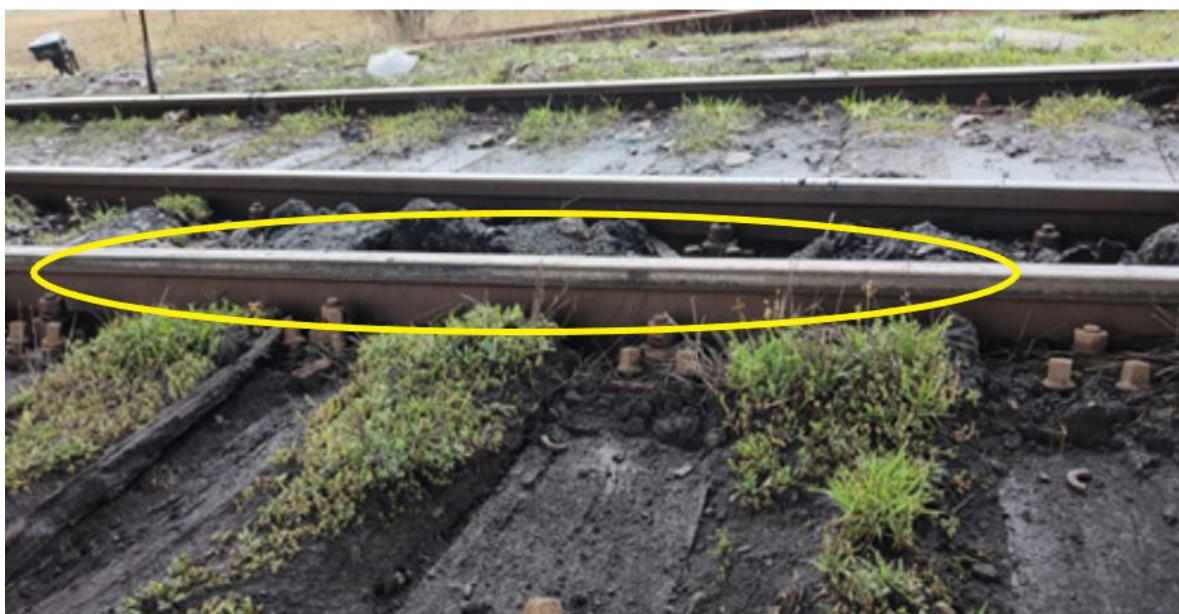
*Foto nr.4: urmele create pe suprafața activă a șinei de roata deraiată din partea stângă*

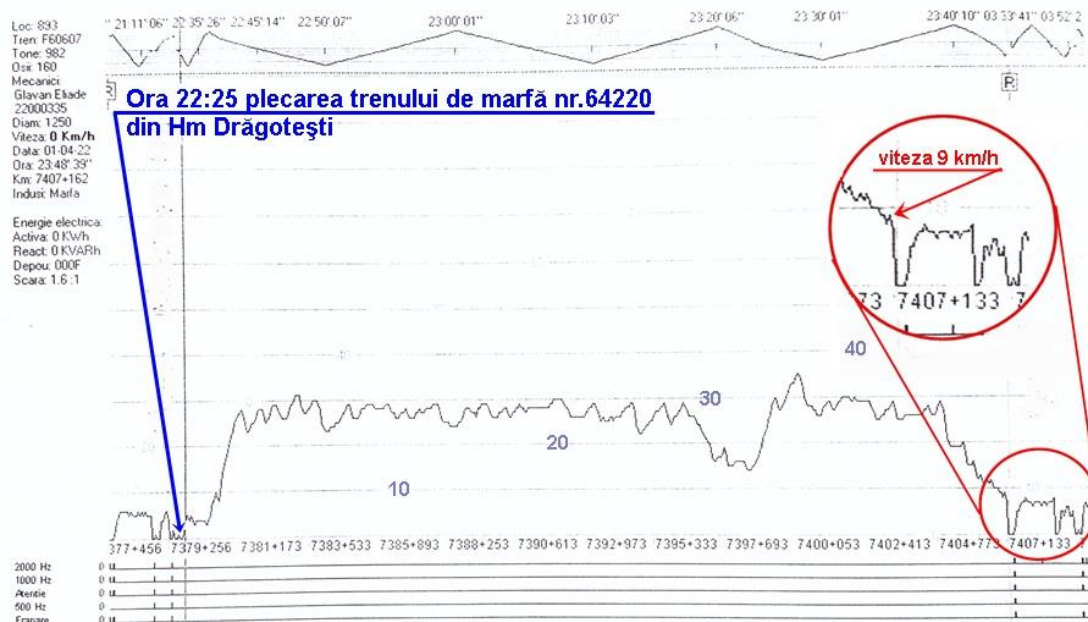
Figura nr.4 – înregistrarea IVMS

Având în vedere distanța parcursă de vagonul al 9-lea în stare deraiată, de la căderea între firele căii până la oprire (27 m) se poate concluziona că în momentul producerii accidentului viteza trenului a fost de 9 km/h.

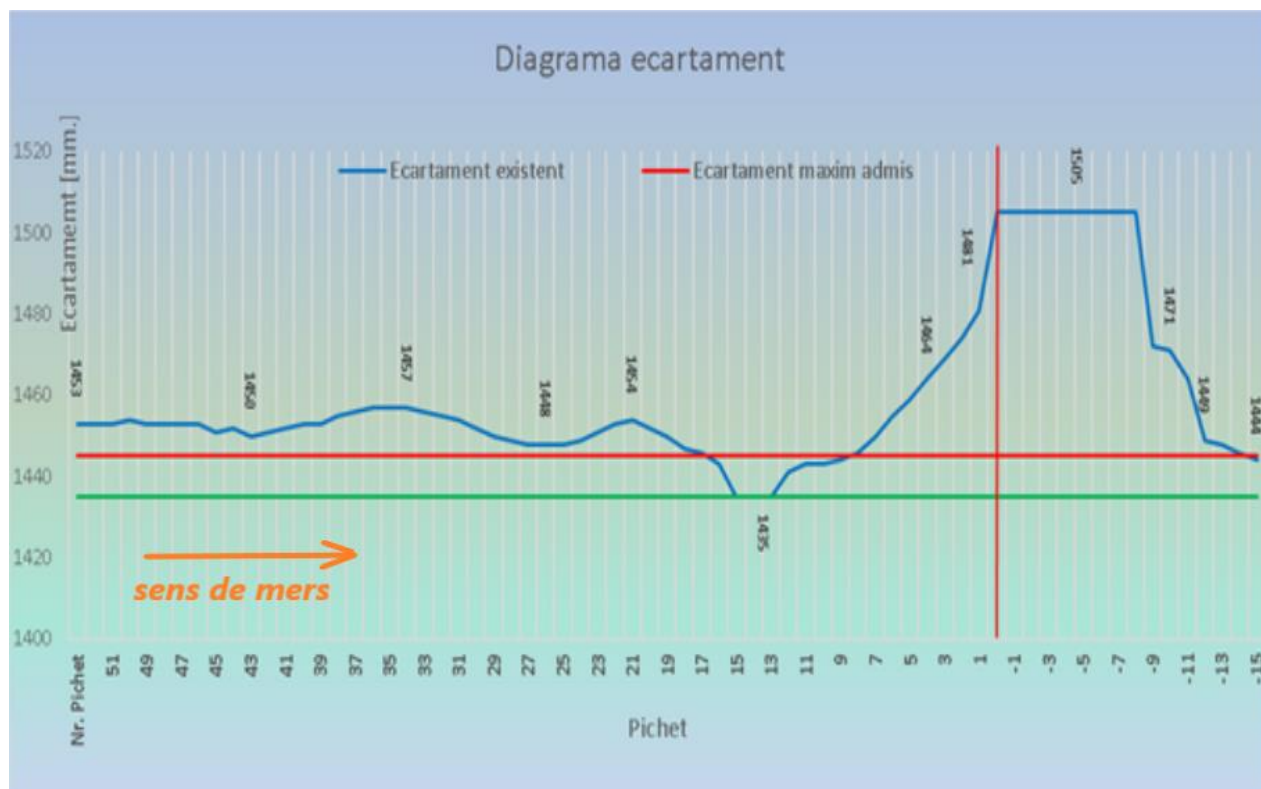
Figura nr.5: Diagrama ecartament (ecartamentul maxim admis 1445mm reprezentând valoarea ecartamentului nominal 1435mm, cumulat cu 10 mm toleranța maxim admisă corespunzătoare vitezei de circulație)

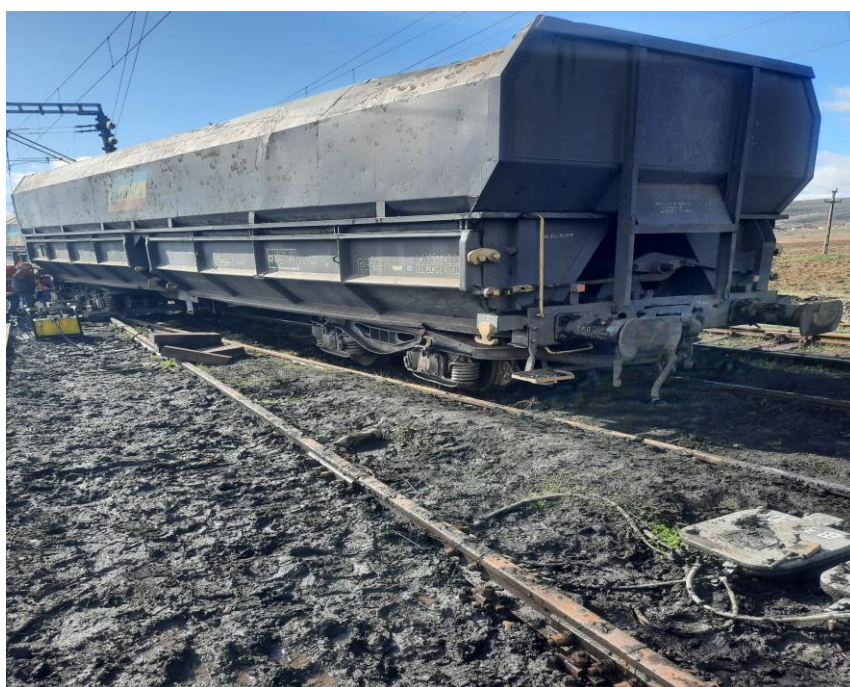
Prisma de piatră spartă era completă, dar cu exces de umiditate și colmatată cu cărbune. La un număr de 15 traverse consecutive în zona punctului "0" s-a constatat prindere inactivă a plăcilor metalice (tirfoane slăbite).

*Foto nr.5: Detaliu grad de colmatare a prisme de piatră spartă*

Colmatarea prisme de piatră spartă cu praf de cărbune, a condus la imposibilitatea drenării apei din prisma de piatră spartă și la creșterea vitezei de degradare (putrezire) a traverselor de lemn.

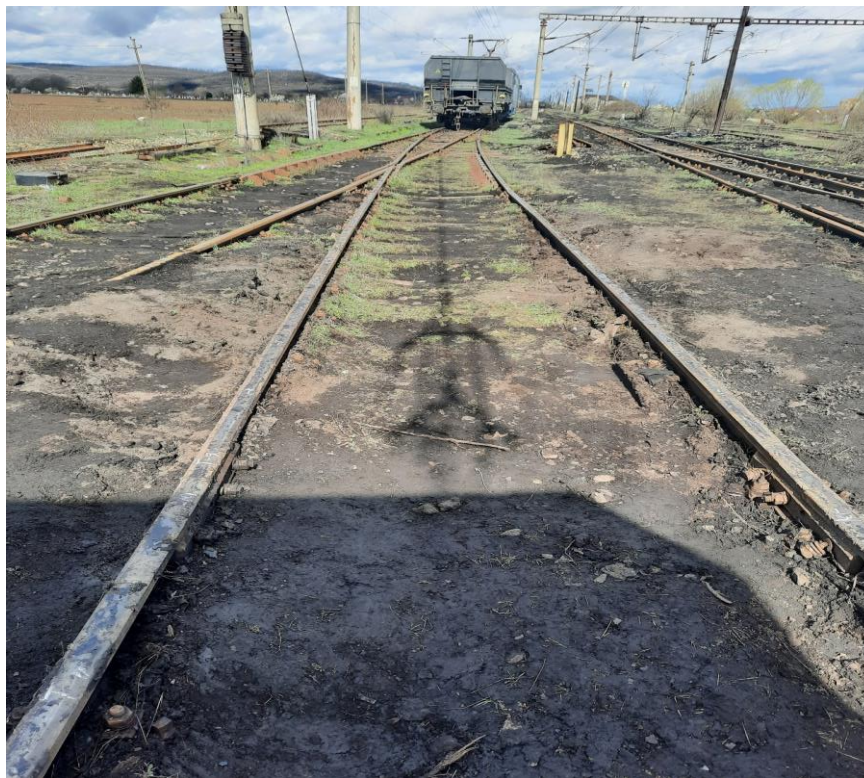
*Foto nr.6: Detaliu grad de colmatare a prisme de piatră spartă.*
