RAPORT DE INVESTIGARE

privind accidentul feroviar produs la data de 02.04.2022, ora 18:15, pe raza de activitate a Sucursalei Regionale CF Craiova, în cuprinsul bretelei 15/21-17-25/31-29 din stația CFR Craiova, în circulația trenului de marfă nr.66708, prin deraierea a două vagoane din compunere

*Raport de investigare final
28 martie 2023*

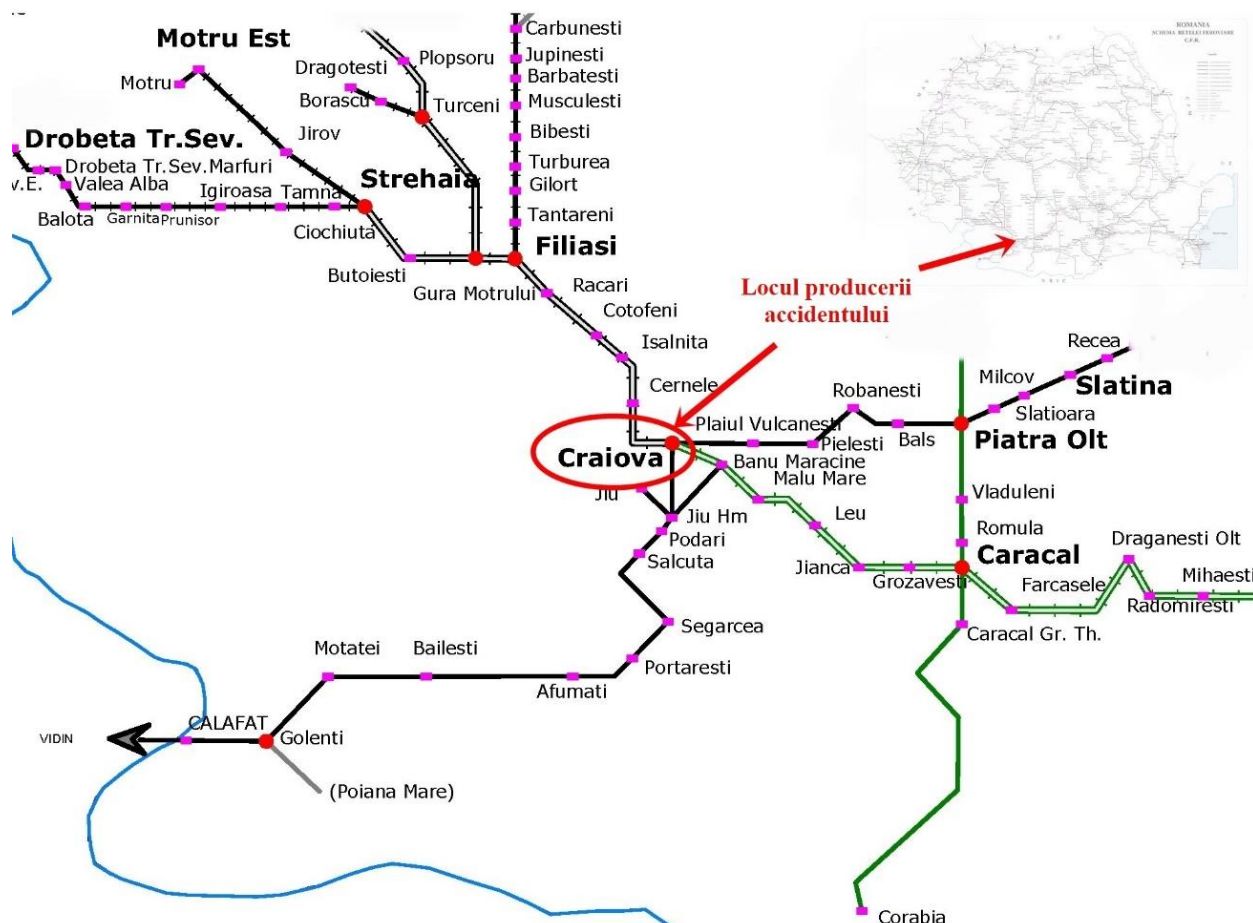
Figure no.1 – accident site

On the **2nd April 2022**, at 18:15 o'clock, when the freight train no.66708 (got by the railway undertaking DBCR), entered the line 9 of **the railway station Craiova**, coming from the railway station Banu Mărăciine, on the scissors 15/21-17-25/31-29, two wagons derailed, that is the 4th and the 5th ones.

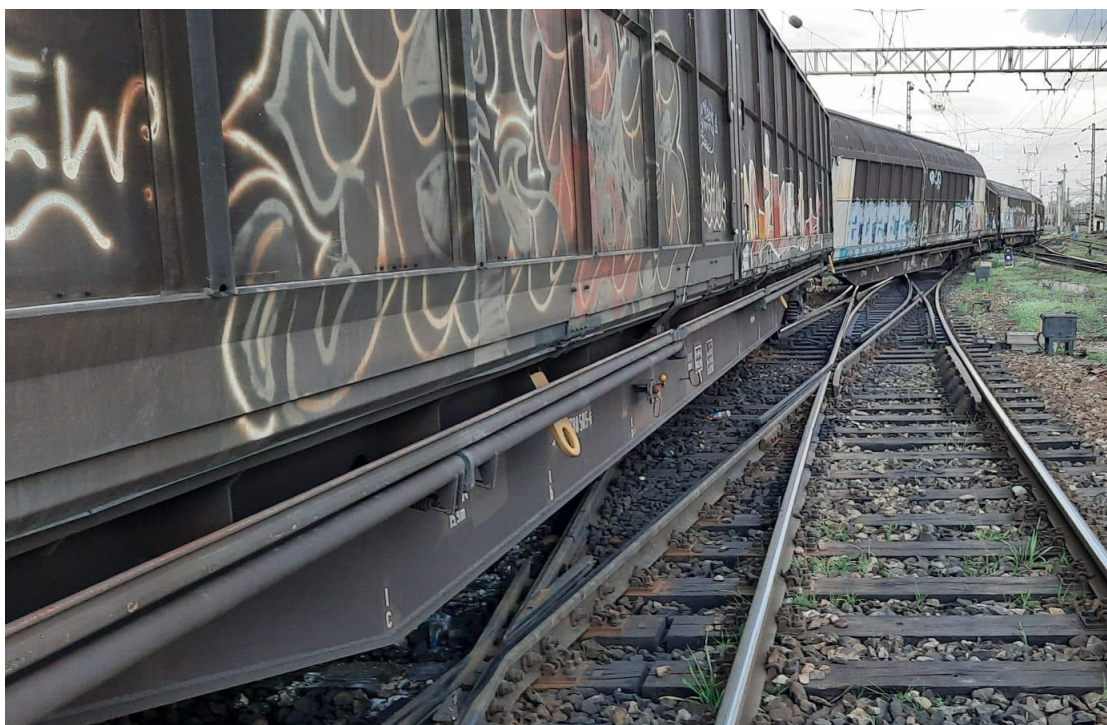
- vagonul de marfă nr.31842780080-6 era deraiat de ambele osii ale celui de-al doilea boghiu, în sensul de mers;
- vagonul de marfă nr.31802780505-6 era deraiat de ambele osii ale primului boghiu, în sensul de mers, și avea conducta generală de aer ruptă.

Foto nr.2 – vagoanele deraiate în zona bretelei 15/21-17-25/31-29

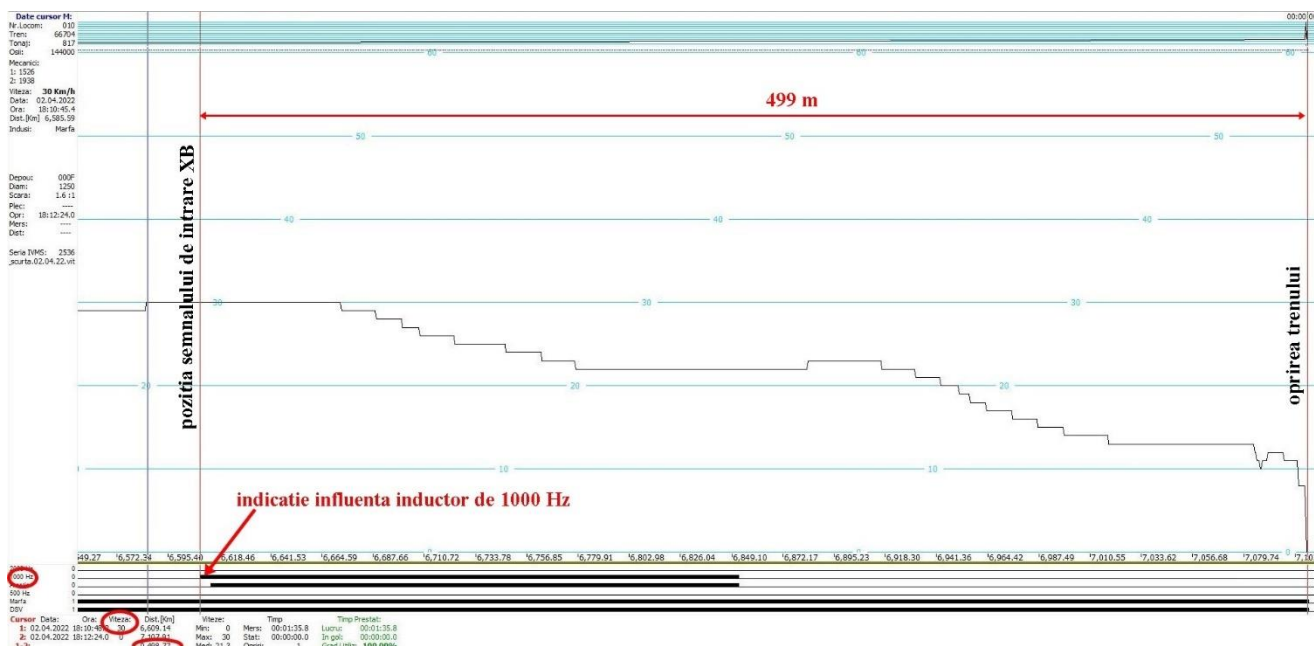
La trecerea pe lângă semnalul de intrare XB al stației CFR Craiova (care afișa spre tren două unități luminoase de culoare galbenă cu indicația „LIBER cu viteza redusă. ATENȚIE! Următorul semnal ordonă oprirea” și influență la inductorul din cale de 1000 Hz), trenul a avut viteza de 30 km/h, urmând a circula „în abatere” pe breteaua 15/21-17-25/31-29 (foto nr.3). De la trecerea pe lângă acest semnal până la oprire trenul a parcurs o distanță de 499 m.

Figura nr.3 – viteza la trecerea pe lângă semnalul XB

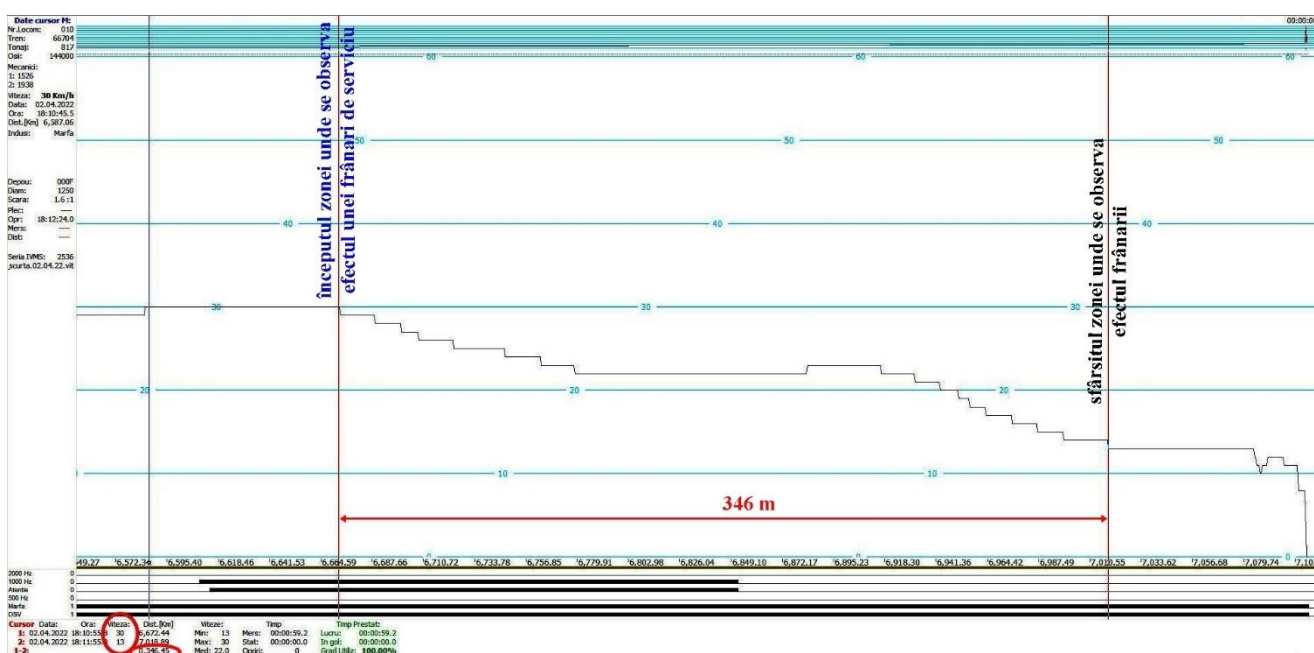
În continuare, ca urmare a efectuării unei frânări de serviciu de către mecanicul de locomotivă în vederea respectării restricției de viteză de 10 km/h existentă pe schimbătorul de cale nr.33, viteza trenului a scăzut treptat până la valoarea de 13 km/h, pe o distanță totală de circa 346 m (Figura nr.4).

Figura nr.4 – distanța de 346 m pe care viteza trenului scade de la 30 km/h la 13 km/h

După atingerea vitezei de 13 km/h, pe diagrama vitezei, se observă că viteza trenului se menține constantă fapt care indică faptul că la atingerea acestei viteze mecanicul a slăbit frâna urmând a circula până la linia de garare (– Figura nr.4).

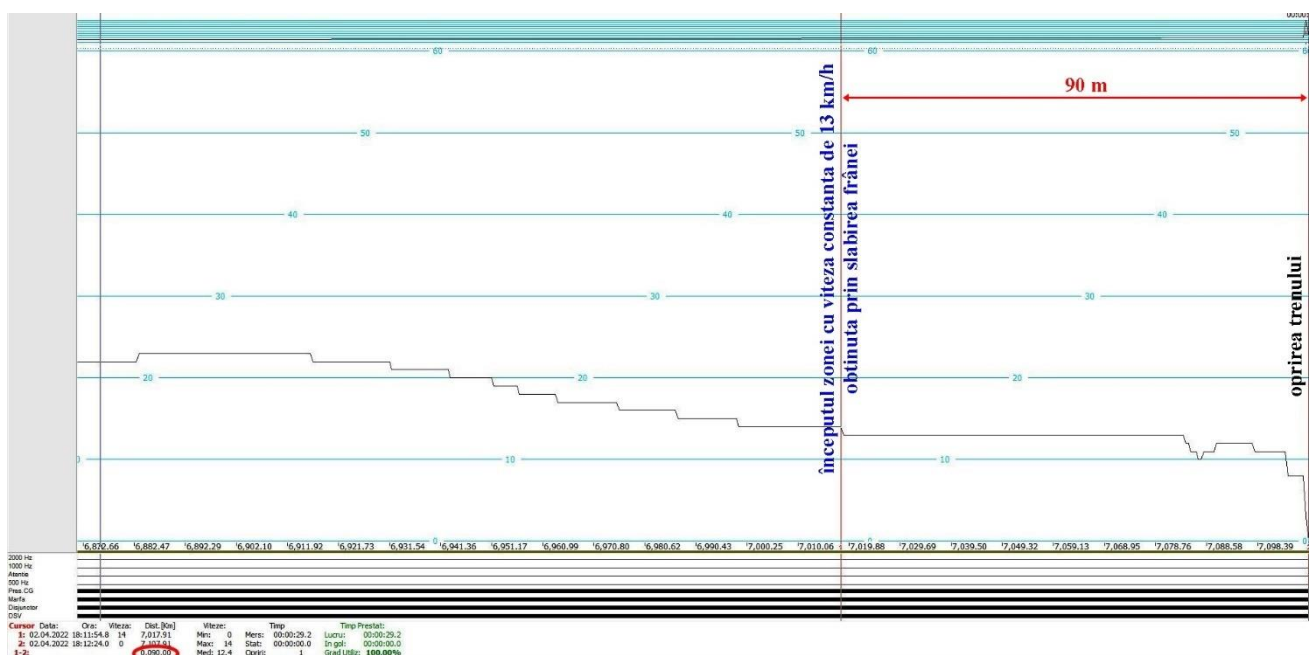
După slăbirea frânei trenul a circulat o distanță de 61 m cu viteza constantă de 13 km/h după care, cu 29 m înainte de oprire, s-a produs deraierea primei osii a celui de-al doilea boghiu a vagonului de marfă nr.31842780080-6 (*Figura nr.5 și nr.6*).

Figura nr.5 – distanța de 90 m de la momentul slăbirii frânei până la oprirea trenului

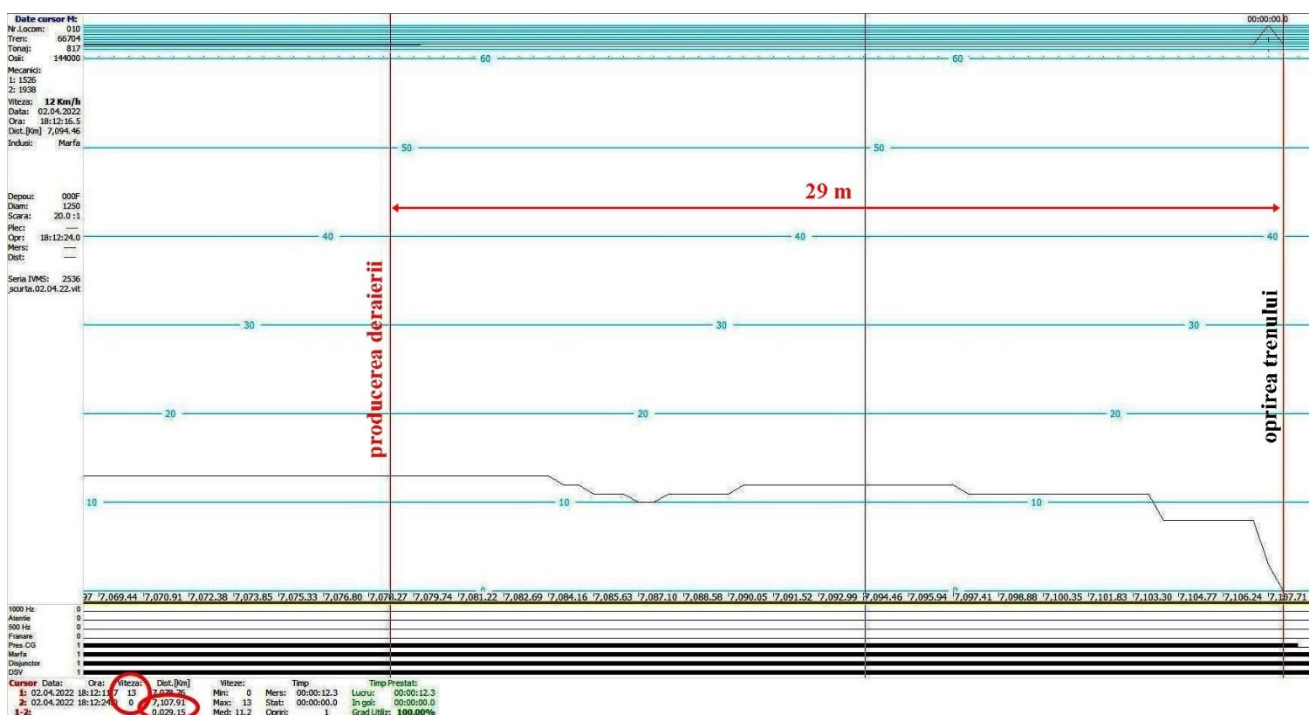
Figura nr.6 – distanța de 29 m pe care trenul a circulat deraiat

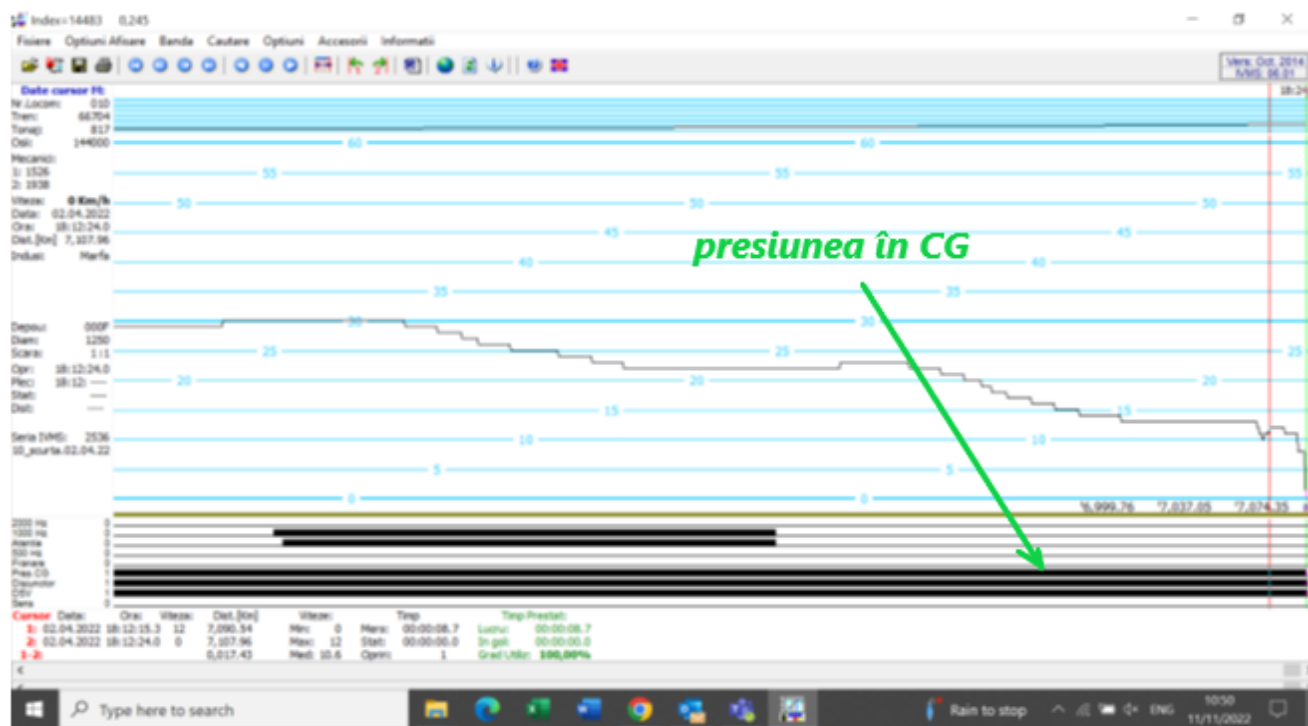
Din diagrama vitezei prezentată în *Figura nr.7*, reiese că presiunea în conducta generală a scăzut sub valoarea de înregistrare (circa 1,5 bari) la oprirea trenului, ceea ce ne conduce la concluzia că, cel mai probabil, întreruperea acesteia, între vagoanele aflate al 4-lea și al 5-lea din componere, s-a produs în momentul opririi trenului.

Figura nr.7 – existența presiunii aerului în conducta generală de aer

Analizând datele înregistrate de instalația IVMS de pe locomotiva LE-MA 010, comisia de investigare a concluzionat că la momentul producerii deraierii conducta generală de aer a trenului era în proces de realimentare, astfel că instalațiile de frână automată ale vagoanelor erau în regim de defrânare (slăbirea forței de apăsare a saboșilor de frână pe roți având ca efect reducerea forței de frânare).

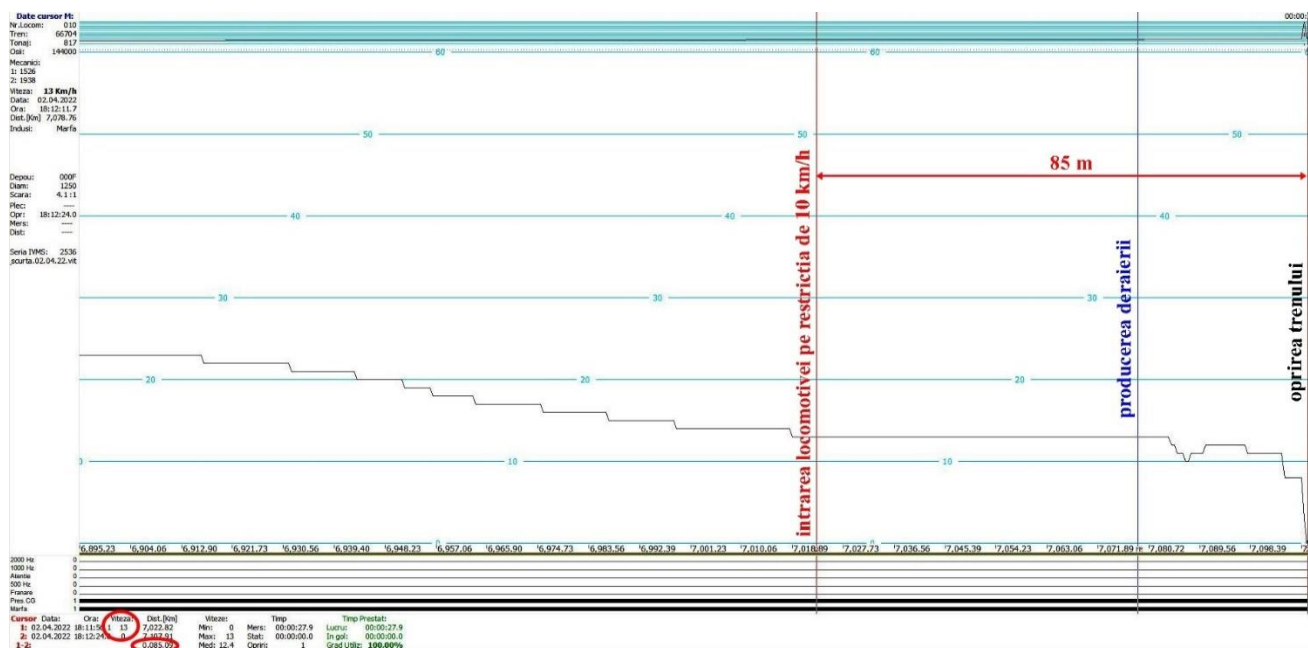
Referitor la viteza pe care o avea locomotiva trenului la intrarea pe restricția de viteză de 10 km/h existentă pe schimbătorul de cale nr.33, din analiza datelor înregistrate de instalația IVMS a rezultat că aceasta a fost de 13 km/h (Figura nr.8). La determinarea acestei viteze s-a ținut cont că, de la locul opririi primei osii deraiate până la punctul de la care începe restricția era o distanță de 24 m, iar distanța măsurată la această osie până la extremitatea din față a locomotivei era de 109 m, rezultând că intrarea locomotivei pe restricție s-a făcut cu 85 m înainte de oprirea trenului.

Figura nr.8 – analiza vitezei pe zona restricției de viteză

Precizăm faptul că, depășirea cu 3 km/h a vitezei de circulație admisă în zona producerii deraierii (10 km/h), se încadrează în limitele stabilite prin clasa de precizie și toleranțele de înregistrare ale acestei instalații IVMS de pe locomotivă.

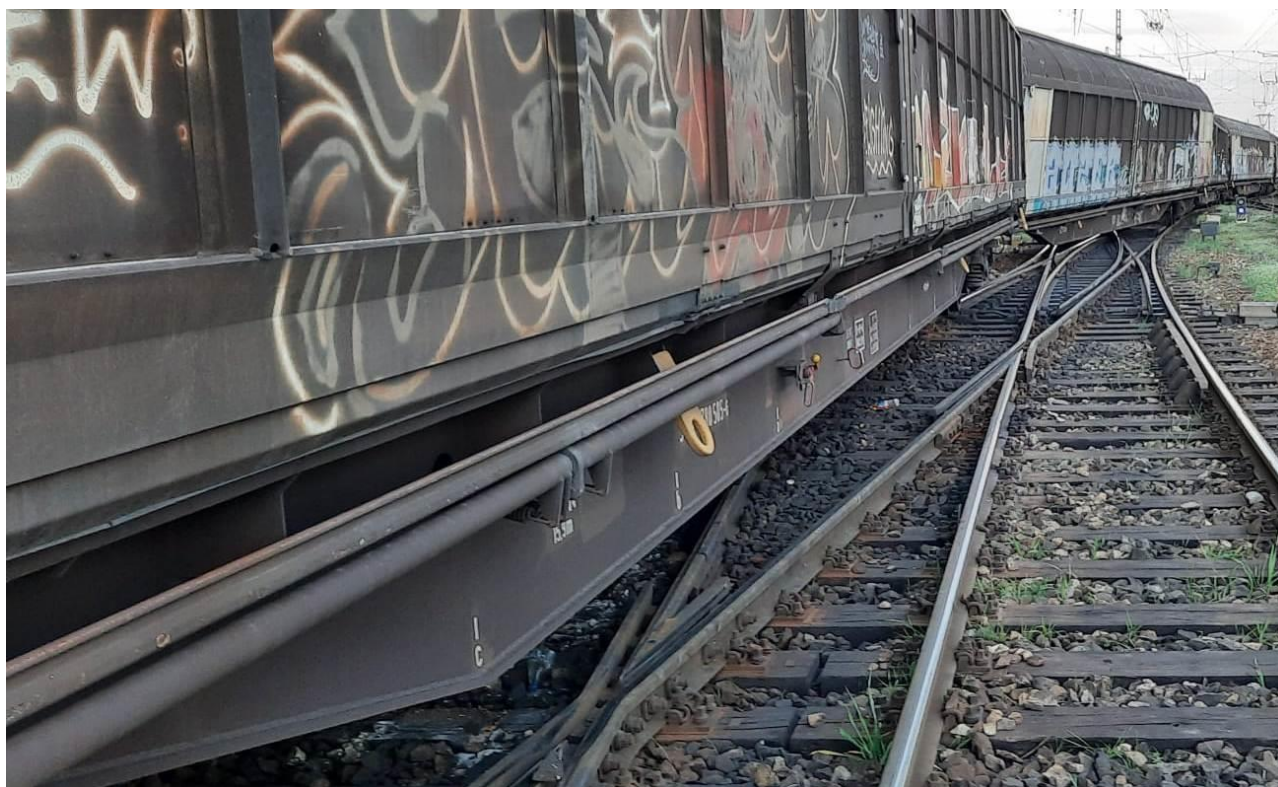
La vagoanele de marfă nr.31842780080-6 și nr.31802780505-6, vagoane goale seria Habbillns aflate al 4-lea și al 5-lea în compunerea trenului de marfă nr.66708, au fost efectuate constatări atât la locul producerii accidentului cât și ulterior în SIRV Caransebeș (la datele de 12.05.2022 și 28.06.2022).

Foto nr.9, vagoanele de marfă deraiate (nr.31842780080-6 și nr.31802780505-6)

- la vagonul nr.31842780080-6, al 4-lea din compunere, au fost constatate următoarele:
- deraiat de ambele osii ale celui de-al doilea boghiu, în sensul de mers, având pe suprafețele de rulare și buza bandajului urme accentuate specifice circulației în stare deraiată;
 - cârligul de tracțiune, de la partea din spate sens de mers, deformat ca urmare a deraierii;

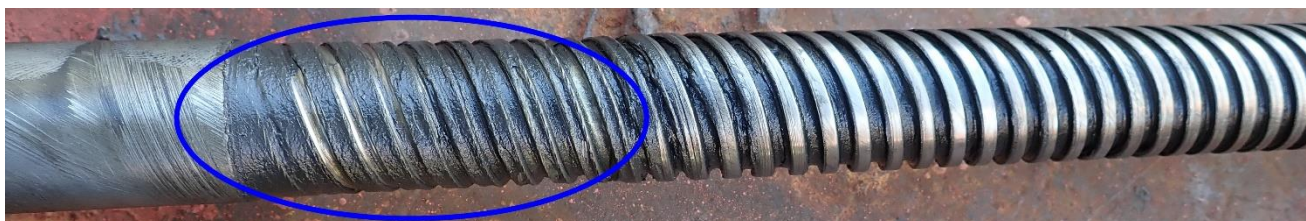
- tara 27500 kg;
- capacitatea maximă de încărcare 164,4 m³;
- distribuitor tip CH-GP-A;
- la regulatorul automat de timonerie DRV A1 450, seria H2 924670, aferent primului boghiu în sensul de mers, s-a constatat că nu funcționează (era blocat) la probele efectuate, conform procedurilor interne, cu ocazia introducerii vagonului în incinta SIRV Caransebeș. La aspectarea vizuală, după demontarea barei acestui regulator de timonerie, s-a constatat la capătul zonei filetate, pe o porțiune de circa 160 mm, filetul deteriorat („șters”);

Foto nr.10, bară regulator de timonerie DRV A1 450, seria H2 924670

În concluzie, **defectarea (blocarea) regulatorul automat de timonerie aferent primului boghiu, în sensul de mers, al vagonului nr.31842780080-6, al 4-lea din compunerea trenul de marfă nr.66708, fapt care a condus la rămânerea frânată a roților acestui boghiu după efectuarea unei slăbiri a frânelor automate**, ulterioare unei frânări de serviciu efectuată pentru respectarea unei restricții de viteză, a reprezentat un **factor critic** al producerii acestui accident. Întrucât acest factor critic reprezintă un eveniment care, după toate probabilitățile, dacă ar fi fost eliminat, ar fi putut împiedica producerea accidentului, comisia de investigare consideră că acesta a reprezentat **factorul cauzal** al accidentului.

Romanian Railway Safety Authority - ASFR shall ask the railway undertaking SC Deutsche Bahn Cargo Romania SRL to assess the danger represented by the failure at the braking installation of a wagon, establishing effective measures for keeping under control the risks generated by it.

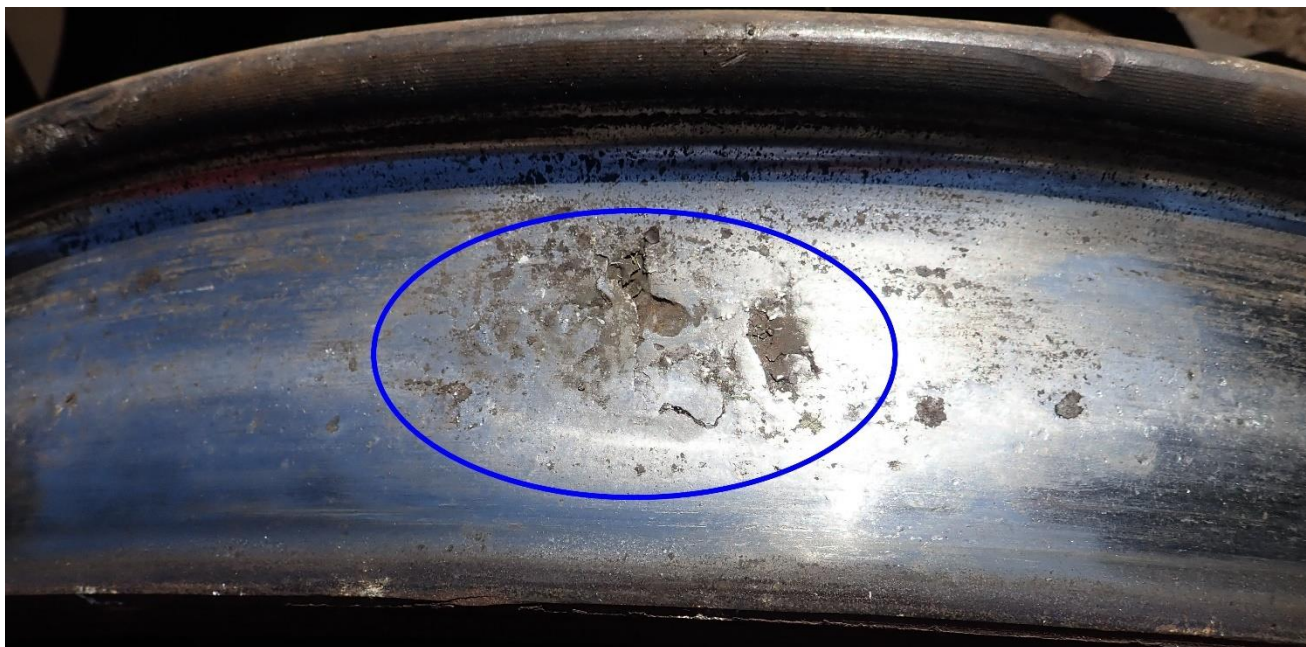
- toate roțile vagonului prezentau exfolieri locale și tendințe de formare a locurilor plane pe suprafața de rulare;
- roata nr.7 avea un loc plan cu exfolieri;

Foto nr.11, loc plan cu exfolieri

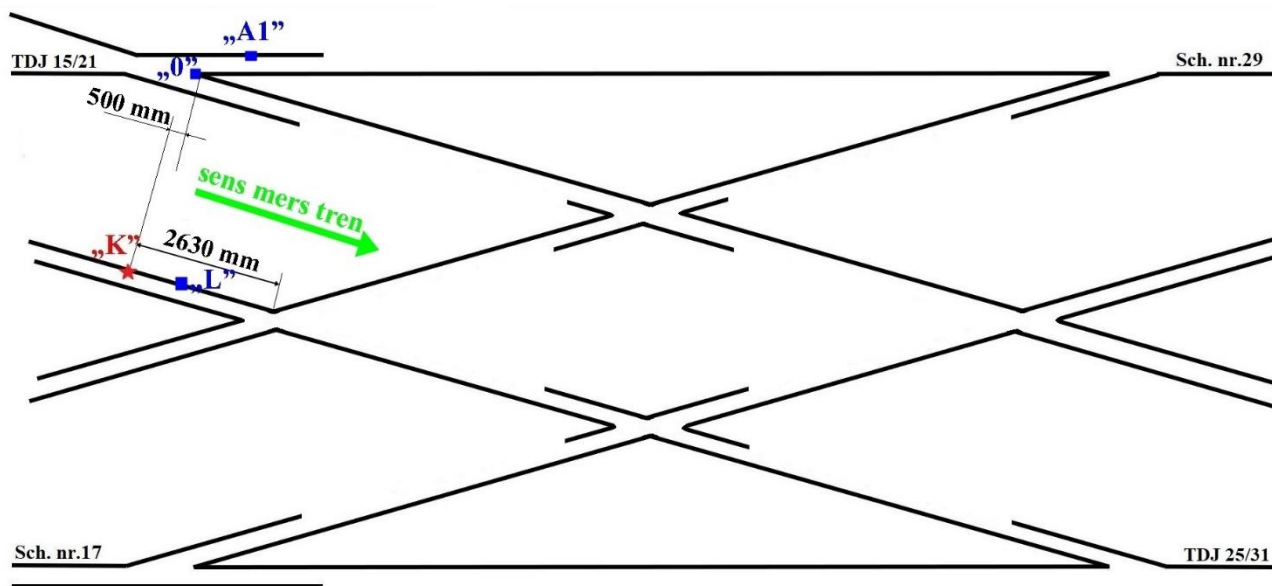
Deraierea s-a produs prin escaladarea șinei cot din partea stângă a inimii simple a rombului bretelei dinspre schimbătorii de cale nr.21 și nr.17 (punctul „K”), la 500 mm înainte de vârful inimii simple de la vârful schimbătorului de cale nr.21, de către roata din partea dreaptă a primei osii de la al doilea boghiu, în sensul de mers, a vagonului nr.31842780080-6, al 4-lea din compunerea trenului.

Deraierea primei osii a celui de-al doilea boghiu al vagonului nr.31842780080-6 în zona bretelei 15/21-17-25/31-29 a antrenat în deraiere și cealaltă osie a aceluiași boghiu și, ulterior, cele două osii ale primului boghiu al următorului vagon din componerea trenului (al 5-lea), cu nr.31802780505-6.

Figura nr.14, schița bretelei 15/21-17-25/31-29

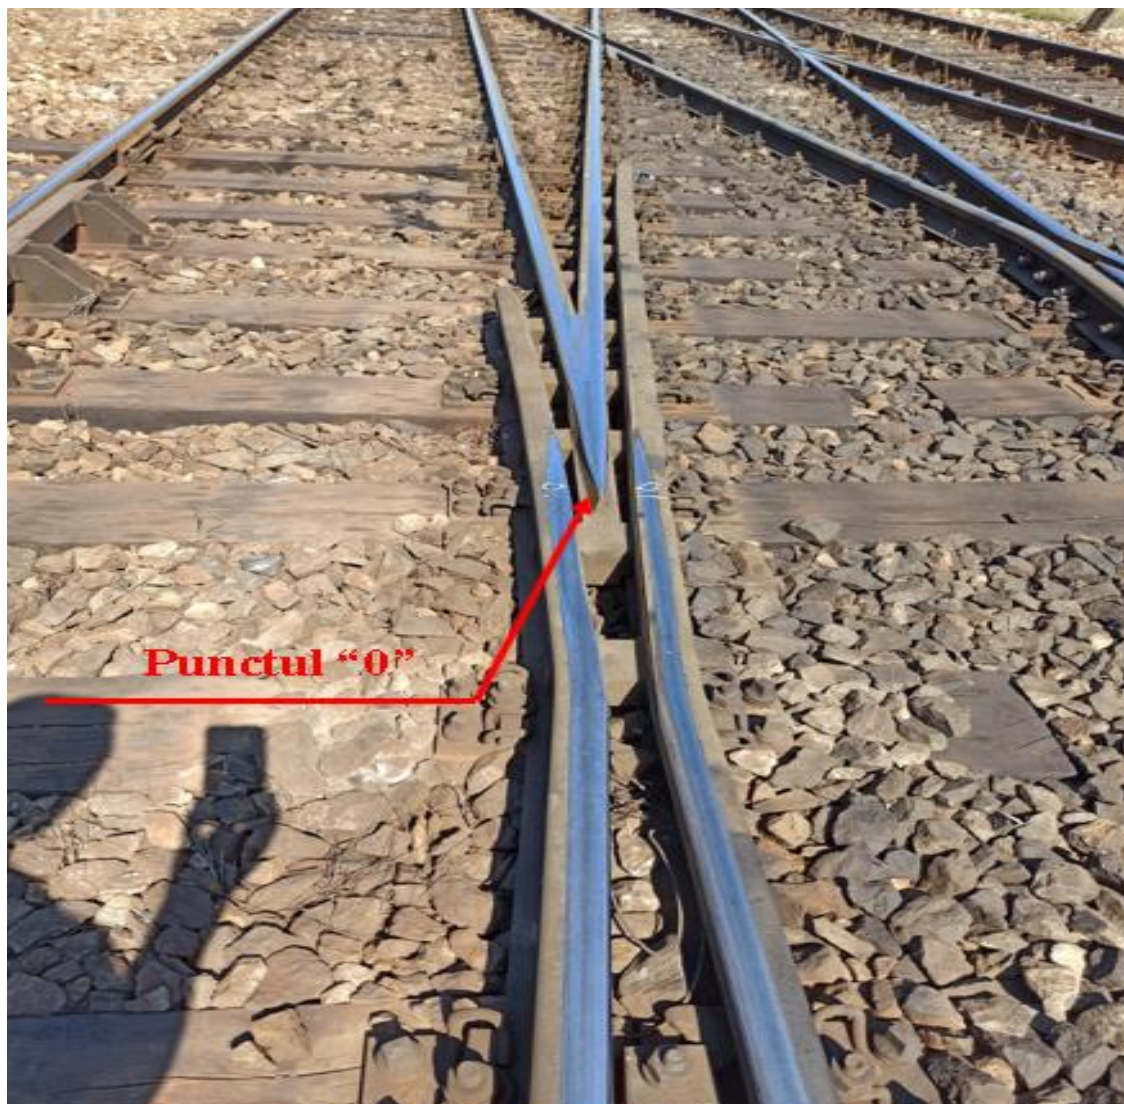
Foto nr.15, punctul „0”: urmă de lovire la vârful inimii

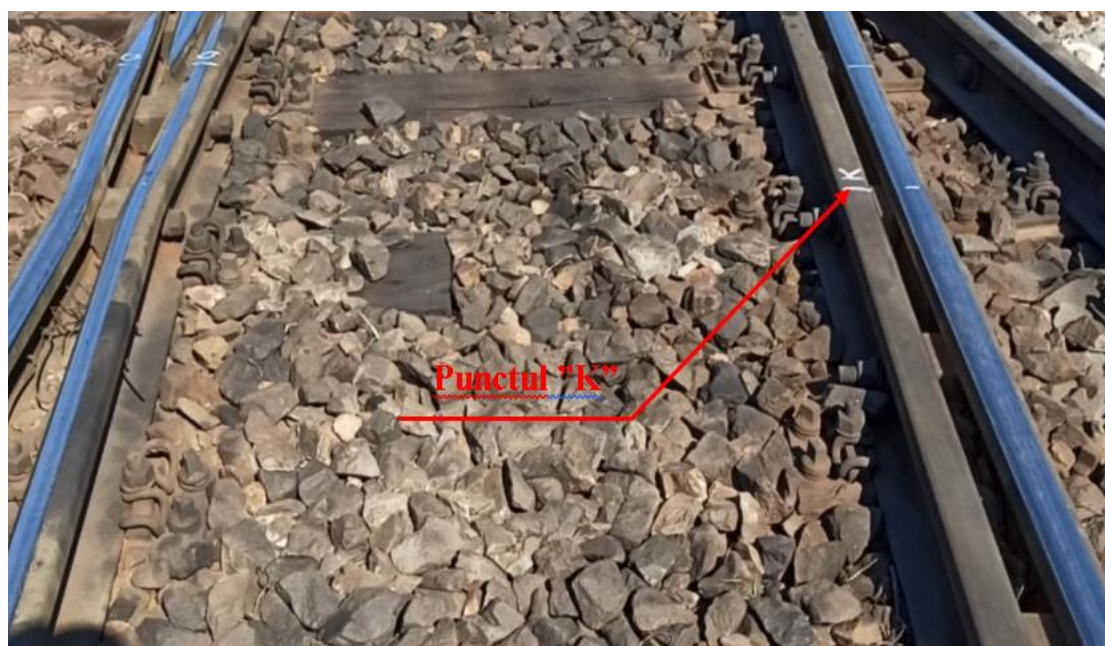
- punctul „K” – situat pe aripa prelungită din partea stângă a inimii simple a rombului bretelei dinspre schimbătorul nr.21 aferent TJD 15/21 și schimbătorul de cale nr.17, pe firul drept de rulare în sensul de mers al trenului, situat la o distanță de 2630 mm de corsetul inimii simple a rombului bretelei (cu 500 mm înainte de punctul „0”) - o urmă de escaladare a șinei cot;

Foto nr.16, punctul „K”: urmă de escaladare a șinei cot din partea stângă a inimii simple a bretelei dintre schimbătorul de cale nr.21 și schimbătorul de cale nr.17

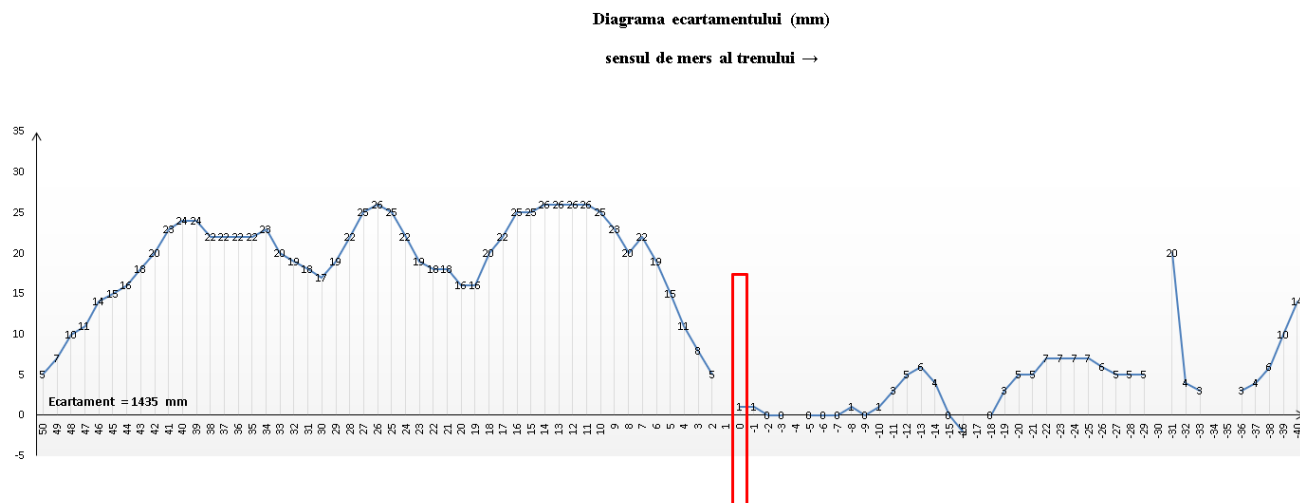
Figura nr.17, diagrama ecartamentului

Analizând valorile măsurate ale ecartamentului și nivelului transversal s-a constatat existența unei depășiri a toleranțelor admise la ecartament între punctele de reper „46” ÷ „5”.

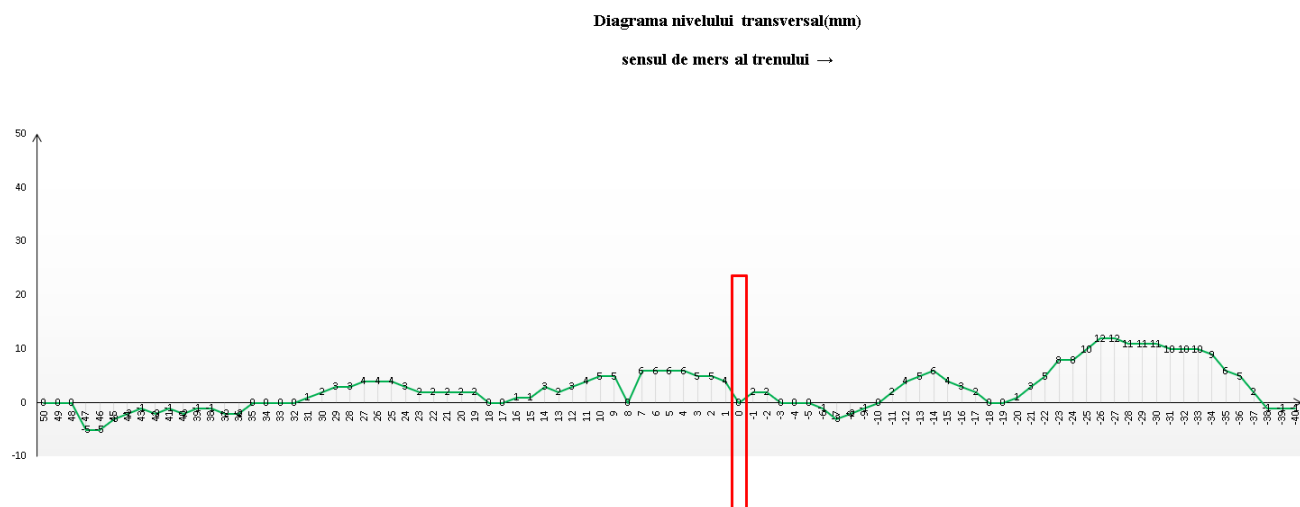
Figura nr.18, diagrama nivelului transversal
