RAPORT DE INVESTIGARE

al accidentului feroviar produs la data de 06.04.2022, ora 18:20, în stația CF Nazarcea, prin deraierea vagonului nr.33807966612-3 (al 37-lea din compunerea trenului), de toate osiile în zona schimbătorului de cale nr.5 al stației

Raport de investigare final
3 aprilie 2023

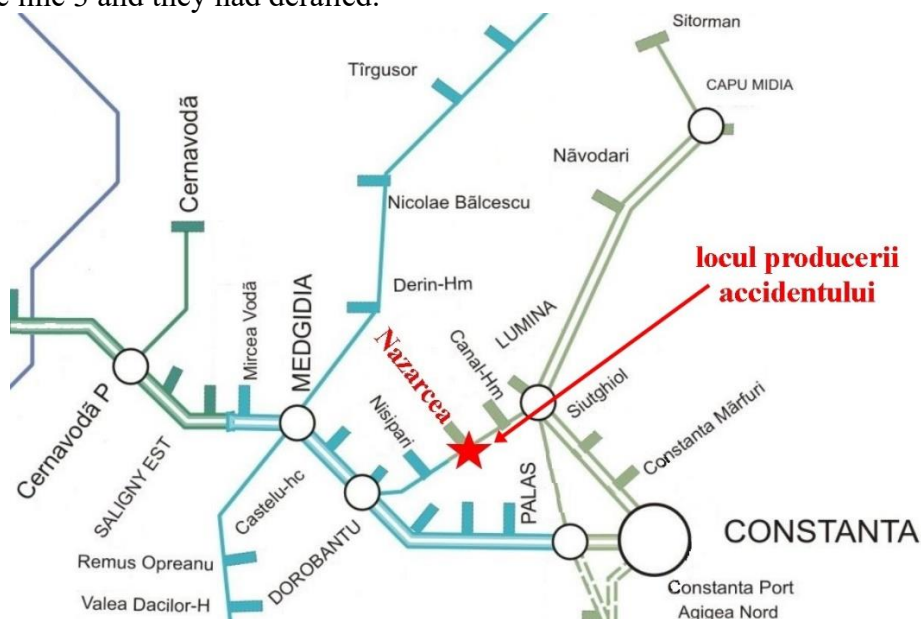
Figure no.2: accident site (railway map)

During the walking of the driver's assistant along the train, he found that the last two wagons had entered the line 3 and they had derailed.

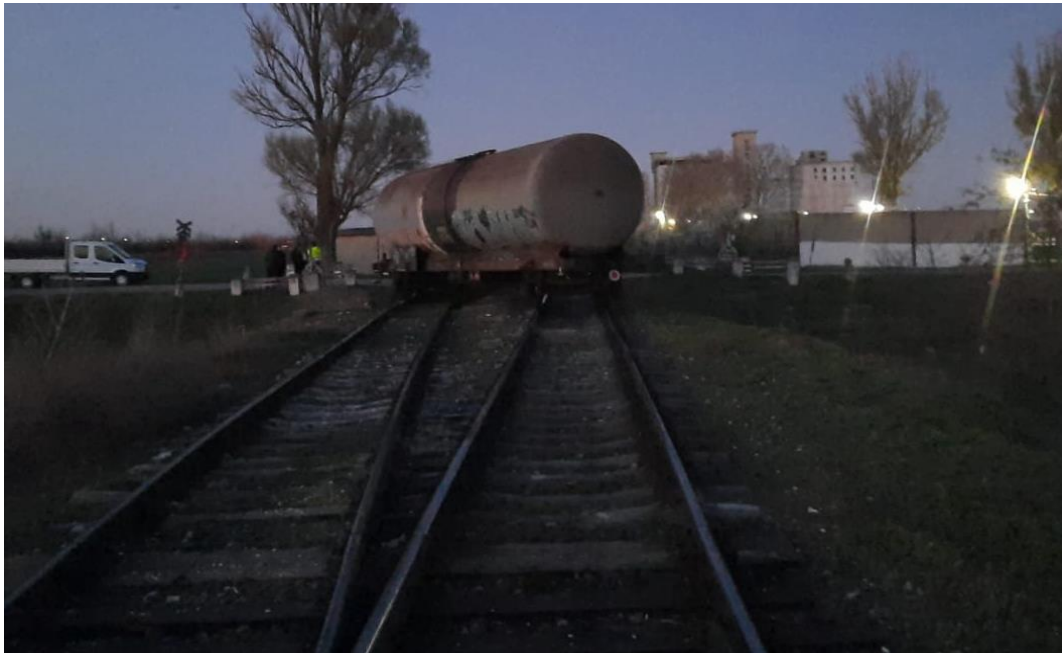
Photo no.2

The last two wagons derailed, as follows:

- all axles of the wagon no.33807966612-3 (the last but one of the train);
- the wagon no.33877853908-4 (the last one of the train), entered with the first bogie on the deflecting section 2 and the second bogie entered the direct line III, on the switch no.5 of the railway station.

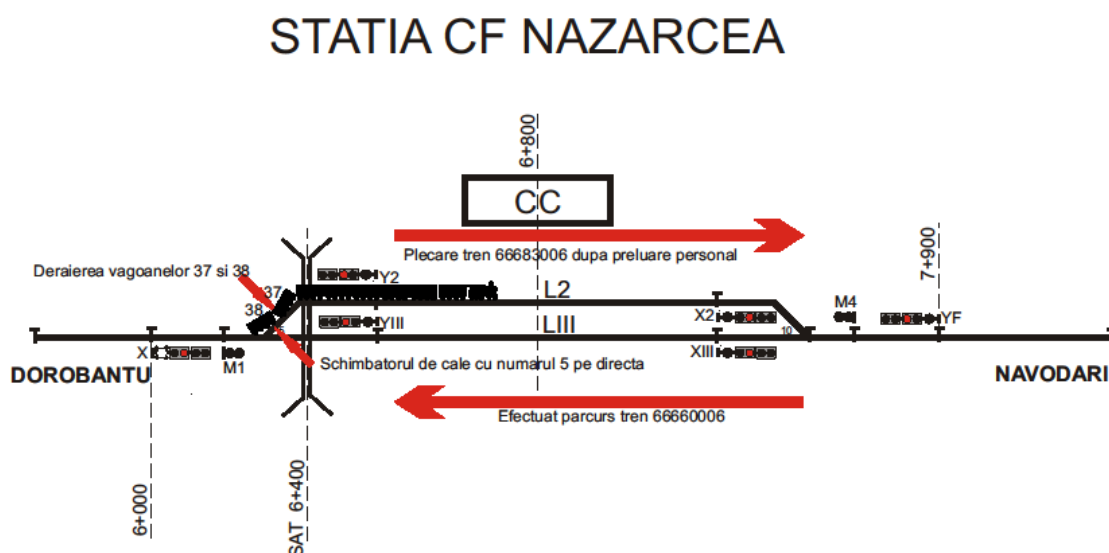
- vagonul nr.33807966612-3 (penultimul din compunerea trenului), de toate osiile;
- vagonul nr.33877853908-4 (ultimul din compunerea trenului), s-a înscris cu primul boghiu pe linia 2 abătută și al doilea boghiu pe linia III directă în zona schimbătorului de cale nr.5 al stației.

Manipularea schimbătorului de cale nr.5, pentru parcursul trenului nr.66660006

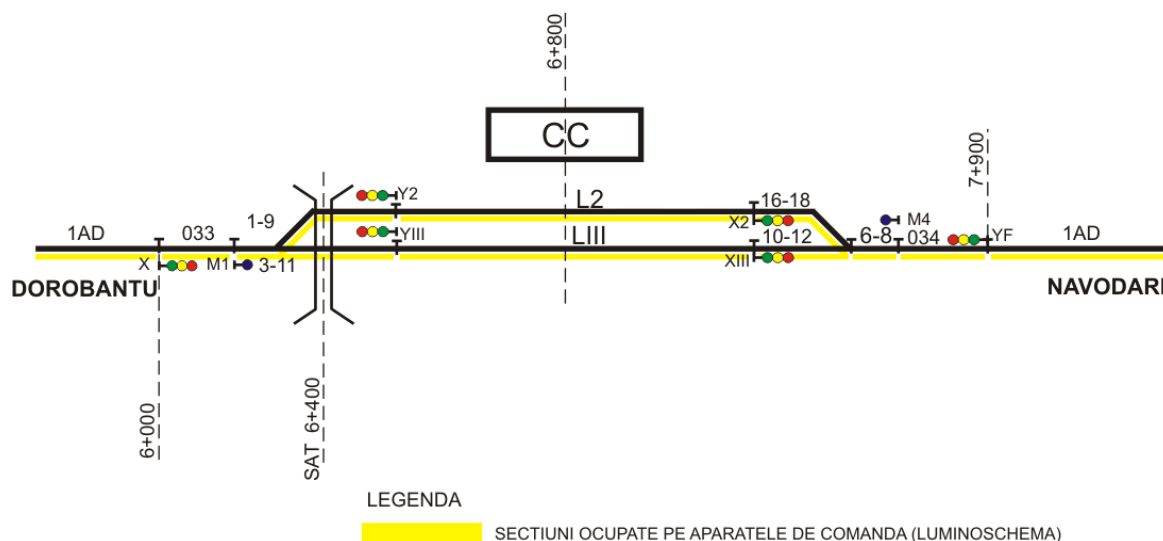
Fig.6: secțiunile ocupate pe luminoschemă

Începând cu anul 2011 și până la data producerii accidentului, în stația CF Nazarcea, secțiunile izolate au fost scoase din funcție (din cauza furturilor). Predarea primirea serviciului se efectuează cu secțiuni care prezintă ocupat pe aparatul de comandă Acest lucru a impus un alt mod de lucru în activitatea de exploatare față de cel proiectat, prin verificarea pe teren după gararea trenului, prin manevrarea macazurilor cu secțiunea izolată defectă “liberă pe teren și ocupată pe lumnoschemă” cu ruperea/aplicarea sigiliilor și verificarea prin deplasarea pe teren a IDM. După terminarea manevrării macazului în aceste condiții, IDM trebuie să aplice sigiliul stației la butonul de anulare a secțiunii izolate de macazuri, până la prezentarea organului SCB, cu consemnarea în RRLISC.

La intrarea în serviciu, în RRLISC și Registrul Special de Căi Libere este consemnat faptul că secțiunile 1AD cap X, 1AD cap Y, 033, 3-11, 1-9, L2, 16-18, LIII, 10-12, 6-8, 034, prezintă ocupat pe aparatul de comandă iar butoanele BSCX, XII, XIII, YF, YII, YIII, B5/7, B10/16 erau plumbuite cu presa stației.
