RAPORT DE INVESTIGARE

privind accidentul feroviar produs în data de 11.04.2022, pe raza de activitate a Sucursalei Regionale de Căi Ferate Cluj, în halta de mișcare Cojocna, prin deraierea peste schimbătorul de cale nr.7, a primului boghiu, în sensul de mers, al locomotivei de remorcare a trenului de călători nr.3087

*Raport de investigare final
10 aprilie 2023*

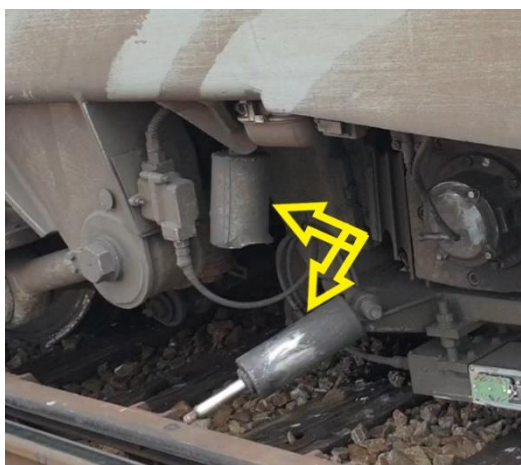
Imaginea nr.2 – amortizor vertical rupt

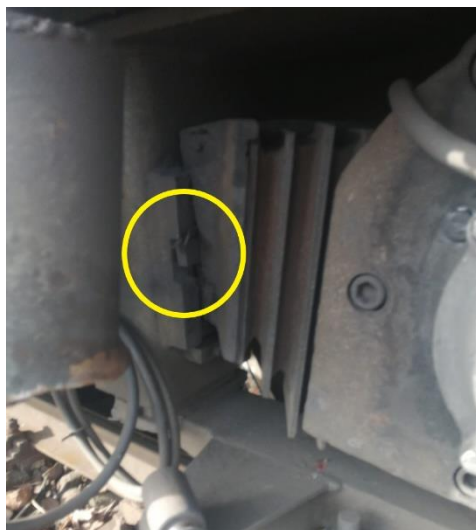
Imaginea nr.3 – adaosuri metalastik deplasate

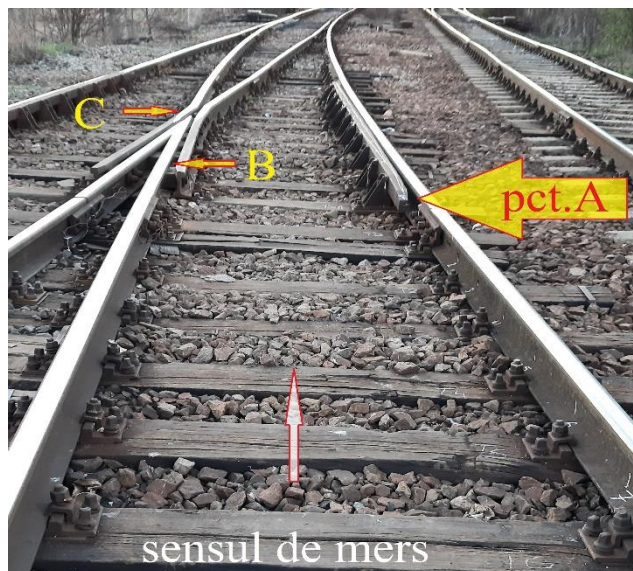
Imaginea nr. 6 - repere în legătură cu producerea accidentului

- punctul „A” indică prima urmă de deraiere, identificată sub forma a două amprente de lovire pe capătul contrașinei din dreptul inimii pe abaterea schimbătorului, a roților din partea dreaptă și este situat la o distanță de 30 cm de ultima joantă a schimbătorului de cale.

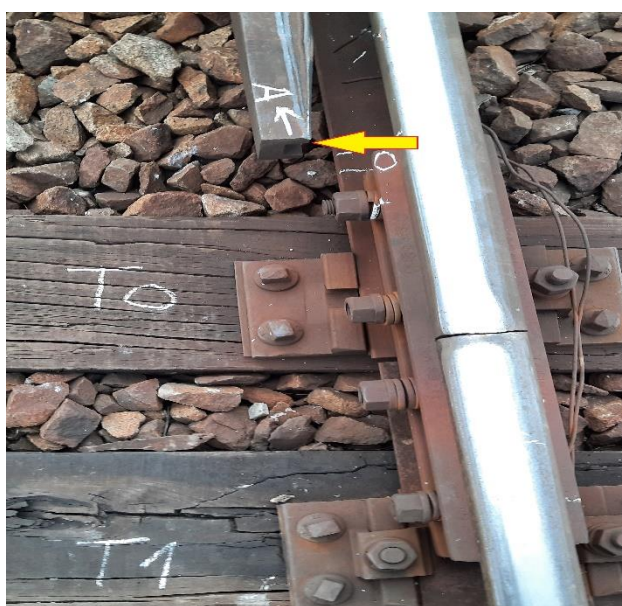
Prima urmă de deraiere s-a constatat la capătul contrașinei din dreptul inimii pe abaterea schimbătorului de cale nr. 7, pe partea dreaptă în sensul de mers al trenului, la 30 cm de rostul joantei de capăt a schimbătorului.

Imaginea nr. 7 - urma de lovire și escaladare a roților din dreapta pe capătul contrașinei – punctul A

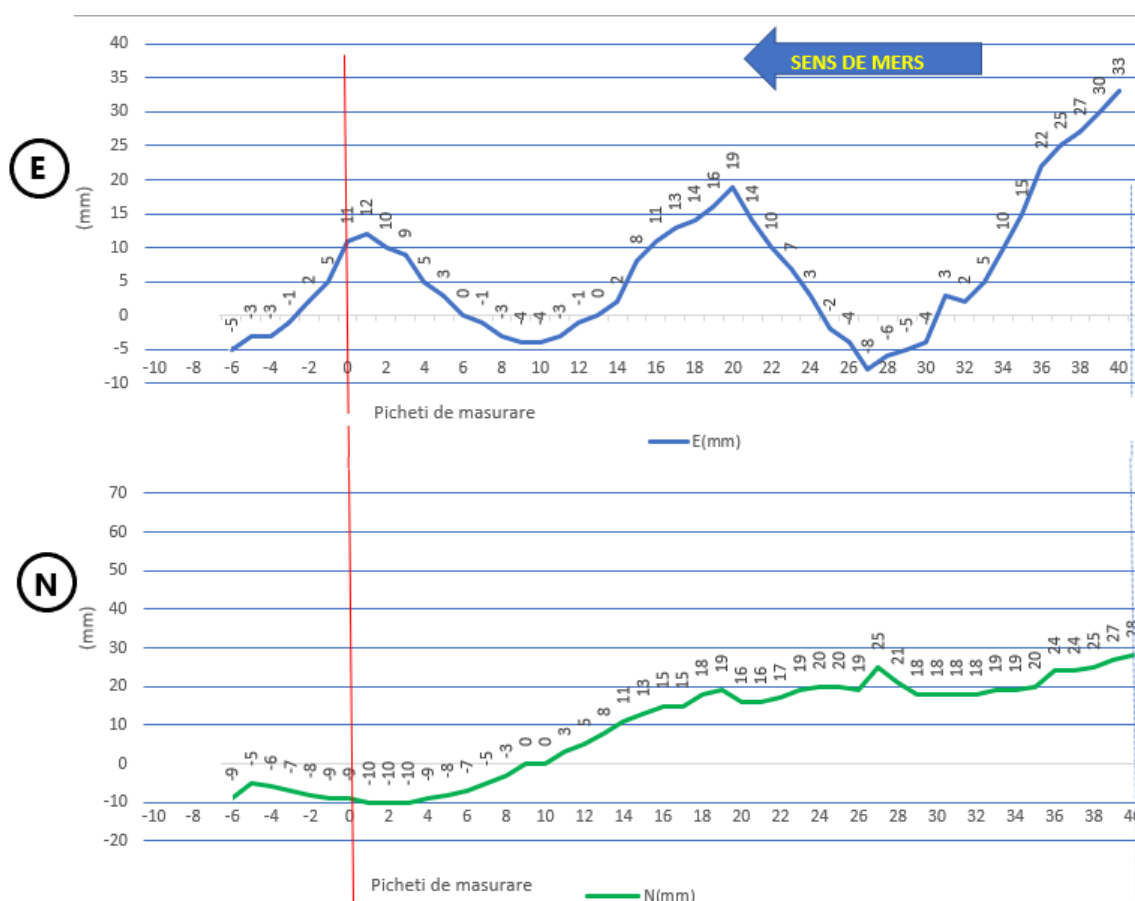
Imaginea nr. 8 - Diagrama ecartamentului și nivelului transversal (diagrama E/N)

Din analiza valorilor parametrilor mășurați la data producerii accidentului feroviar în punctele menționate (*Imaginea nr. 8 – diagrama E/N*) rezultă că:

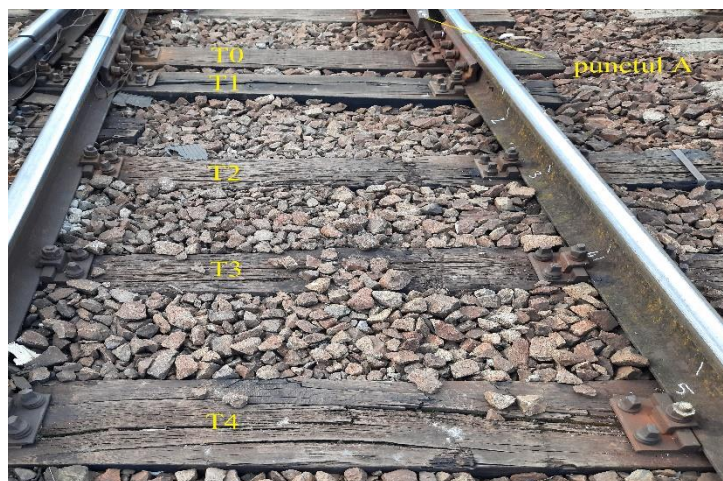
Imaginea nr. 9 – Traversele în zona punctului de deraiere

Constatările privind starea traverselor, în zona punctului de deraiere, cu specificația că partea stângă se referă la firul exterior a liniei abătute, au arătat că:

- traversa T0 era putredă sub placa metalică din partea stângă, prinderea plăcii metalice de traversă era inactivă, tirfoanele erau înclinate, iar ansamblul clește – șurub vertical – piuliță era lipsă în exteriorul căii;
- traversa T1 era putredă pe întreaga lungime;
- traversa T2 prezenta tirfoane înclinate pe partea stângă, crăpătură pe zona de capăt până sub placa metalică și șurubul vertical slăbit pe partea stângă în exteriorul căii;
- traversa T4 era putredă în zona centrală;

După punctul de lovire și escaladare a contrașinei, în sensul de mers al trenului, constatările privind starea traverselor au arătat că traversele T-1, T-3, T-4, T-5, erau putrede sub plăcile metalice.

After the accident, the wooden sleepers from the switches no.5 and 7 were replaced and there was performed mechanic packing of sleepers with Plasser 4S.

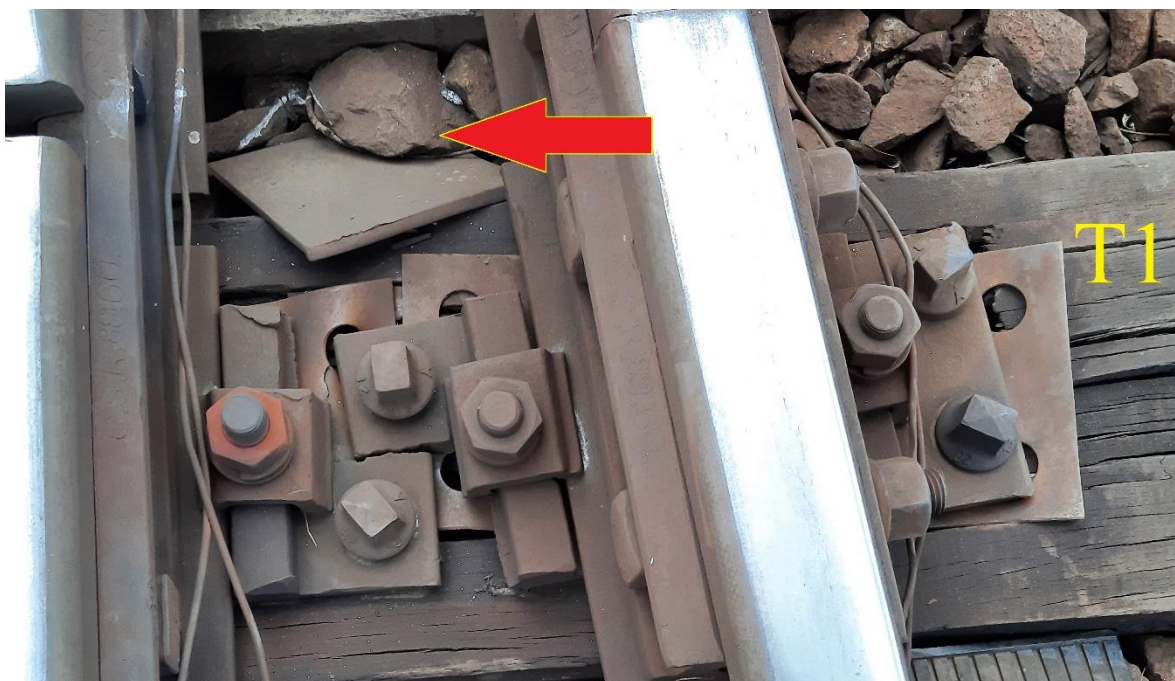
Imaginea nr. 9 – Traversa T1

În *imaginea nr.9* este prezentată starea traversei T1, care susține joanta de capăt pe abaterea schimbătorului (joanta din partea stângă în sensul de mers a trenului). În zona de rezemare a plăcii metalice lemnul era putred, motiv pentru care strângerea tirfoanelor pentru împiedicarea deplasării plăcilor nu era posibilă. Sub acțiunea forțelor dinamice transmise suprastructurii căii de către roțile materialului rulant, șinele care compun joanta de capăt din partea stângă în sensul de mers, se deplasau spre exteriorul curbei împreună cu plăcile metalice, în sensul creșterii valorii ecartamentului căii.

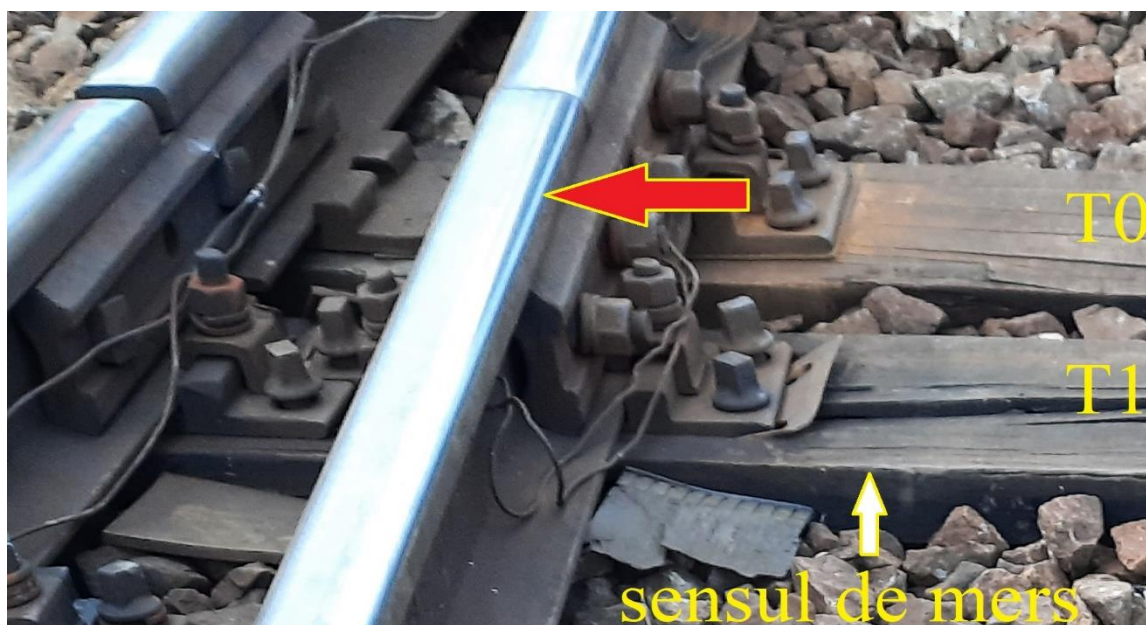
Imaginea nr.10 – joanta de capăt pe abaterea schimbătorului (partea stângă în sensul de mers)

Tirfoanele nestrânse, săltate din cauza stării de degradare a traverselor sub plăcile metalice, nu mai îndeplineau rolul de fixare a șinelor și împiedicarea deplasării șinei de pe firul exterior al curbei. Aceste neconformități au permis deplasarea șinelor spre exteriorul căii, în sensul creșterii ecartamentului.

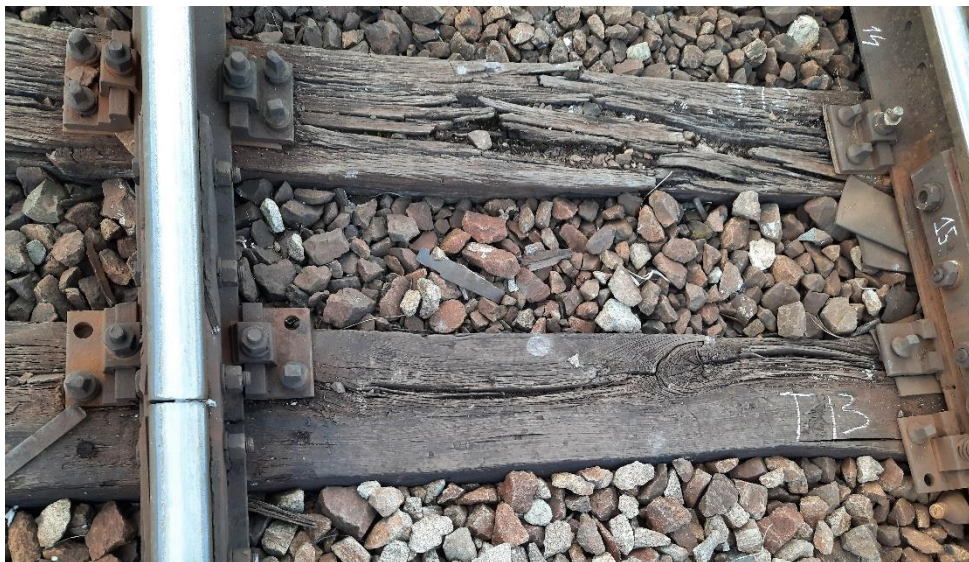
Imaginea nr. 11 – Traverse pe diagonala 5 - 7

La majoritatea traverselor analizate au fost constatate defecte care impuneau înlocuirea acestora, respectiv: putrede sub plăcile metalice, uzuri mecanice ale feței superioare, crăpături în zona de capăt, crăpături longitudinale.
