## RAPORT DE INVESTIGARE

privind accidentul feroviar produs la data de 13.04.2022, ora 05:24, pe raza de activitate a Sucursalei Regionale CF Craiova, secția de circulație Drăgotești - Turceni (linie simplă electrificată) la ieșirea din hm Drăgotești, la km 40+830, prin deraierea de toate osiile a locomotivei ED 050 ce remorca trenul de marfă nr. 64208

*Raport de investigare final  
11 aprilie 2023*

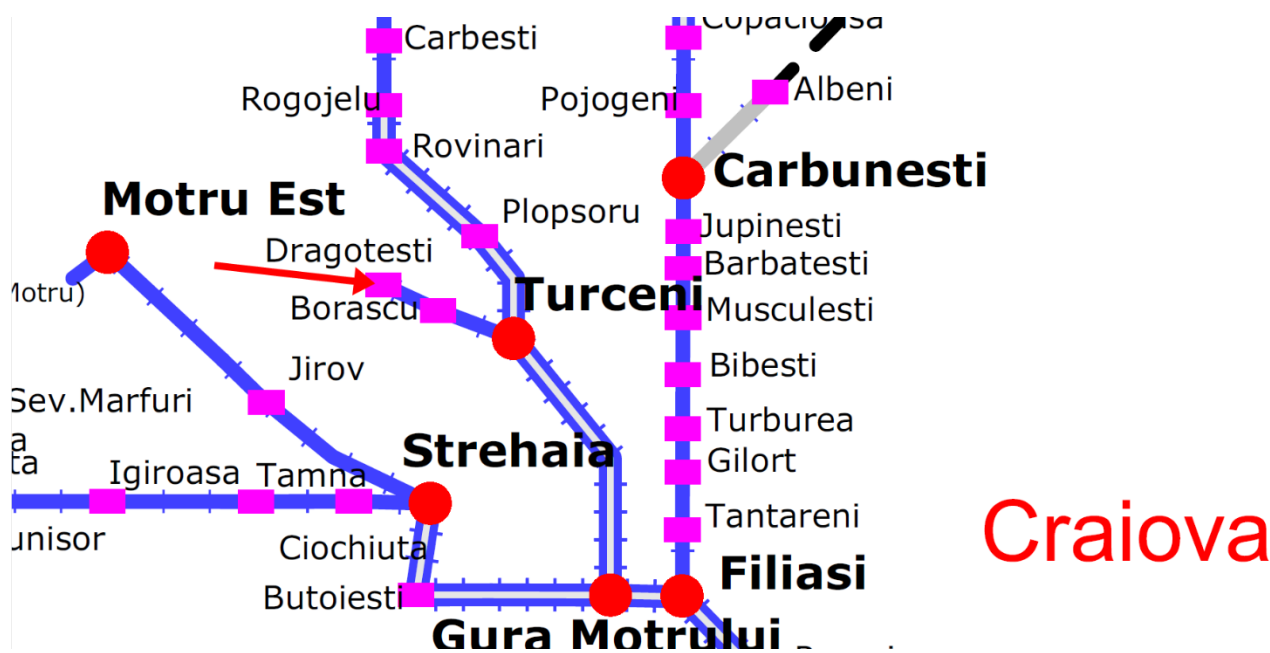
Figure no.1 – accident site

The first mark of overclimbing the active shoulder of the rail was found on the right side in the running direction, km. 40+830, being generated by the right guiding wheel of the first locomotive bogie, in the running direction. At 1,30 m after the overclimbing point, on the track left side, there was found a mark of fall inside the track, from the running surface of the left rail. The wheels continued to run derailed on the vertical bolts and on the coal layer, that covered the fastening and sleepers, leading to the derailment of the other locomotive axles too.

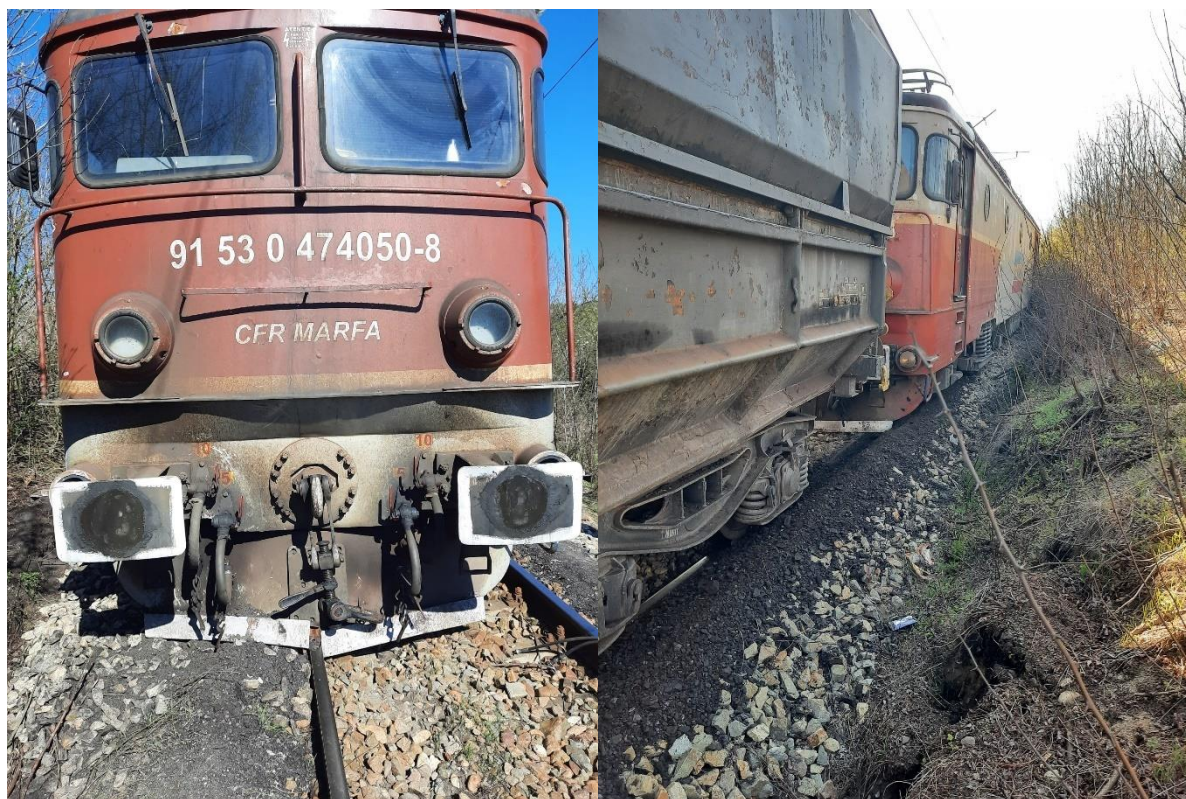
În jurul orei 05:24, între semnalul de ieșire și semnalul de intrare de contră al haltei de mișcare Drăgotești, dinspre hm. Borăscu, pe linia II directă la km 40+830, s-a produs deraierea locomotivei de remorcare ED 050 de toate osiile.

Prima urmă de escaladare a flancului activ al șinei a fost constatată pe partea dreaptă a sensului de mers, la km. 40+830, fiind produsă de către roata atacantă din dreapta a primului boghiu al locomotivei, în sensul de mers. La o distanță de 1,30 m după punctul de escaladare, pe partea stângă a căii, s-a constatat o urmă de cădere în interiorul căii, de pe suprafața de rulare a șinei din stânga. În continuare roțile au circulat în stare deraiată pe buloanele verticale și pe stratul de cărbune, ce acoperea prinderea și traversele, antrenând în deraiere și celelalte osii ale locomotivei.

*Foto nr. 1, Locomotiva ED 050 deraiată de toate osiile*

Trenul a circulat cu locomotiva în stare deraiată o distanță de aproximativ 22 m, după care s-a oprit ca urmare a măsurilor de frânare luate de mecanicul de locomotivă.

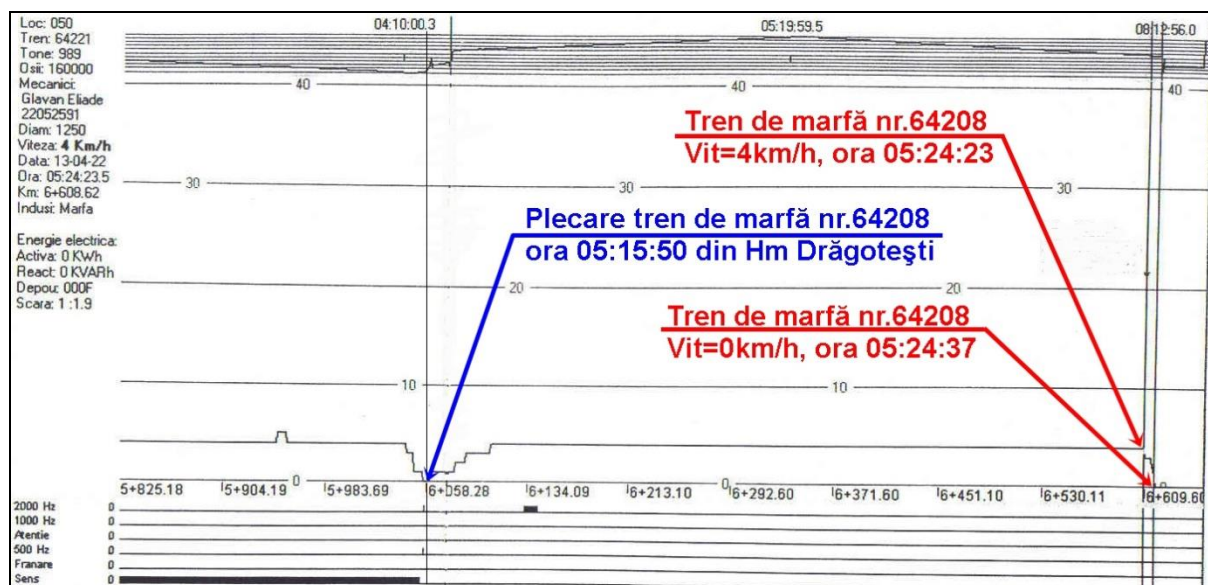
Locomotiva a remorcat trenul de marfă nr.64208 plecând din halta de mișcare Drăgotești la ora 05:15'.50" și a ajuns la viteza de 4 km/h pe o distanță de 34,35 metri.

A circulat cu viteza de 4 km/h pe o distanță de 503,48 metri până la ora 05:24'.23" după care viteza trenului a scăzut la 0 (zero) km/h pe o distanță de 7,85 metri, trenul oprindu-se la ora 05:24'.37".

Figura nr. 4 - Diagrama vitezei înregistrată de instalația IVMS a locomotivei ED 050

Din analiza datelor înregistrate de instalația IVMS a rezultat că deraierea locomotivei ED 050 s-a produs la viteza de 4 km/h.

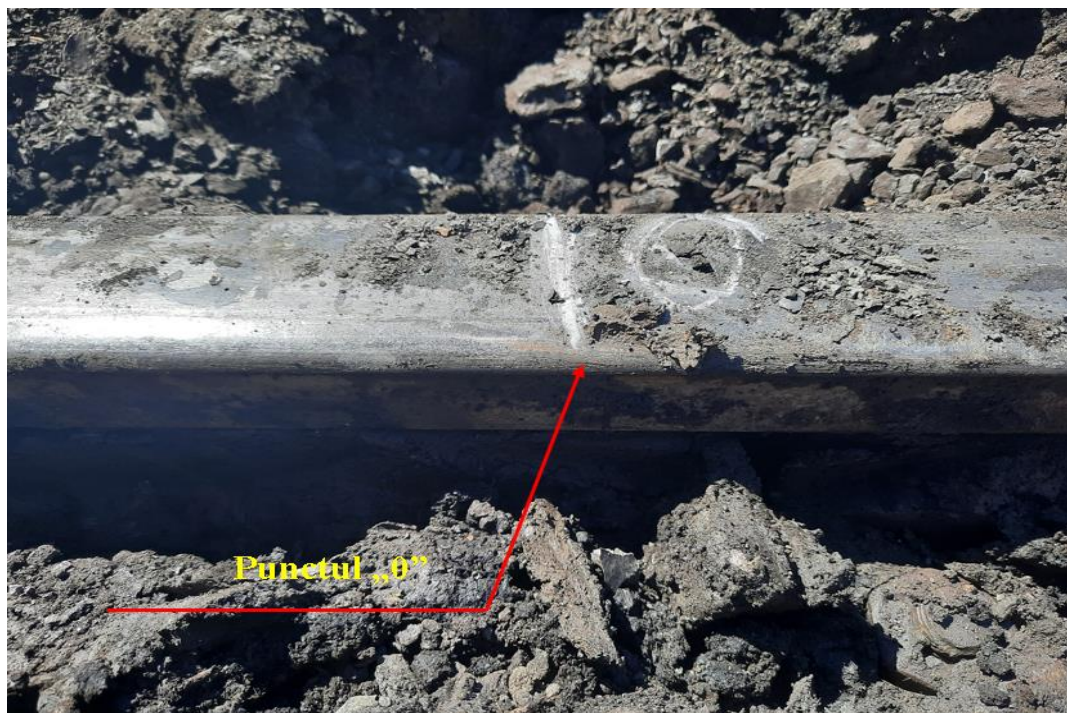
Prima urmă de escaladare al flancului activ al șinei de către roata atacantă, aflată în dreapta a primei osii a locomotivei, în sensul de mers (sens invers al kilometrajului), a fost identificat pe umărul dintre flancul activ și suprafața de rulare a șinei din dreapta sensului de mers. Acest punct a fost marcat pe teren ca punctul „0” și se află la km 40+830.

*Foto nr.3,punctul „0” – prima urmă de escaladare*

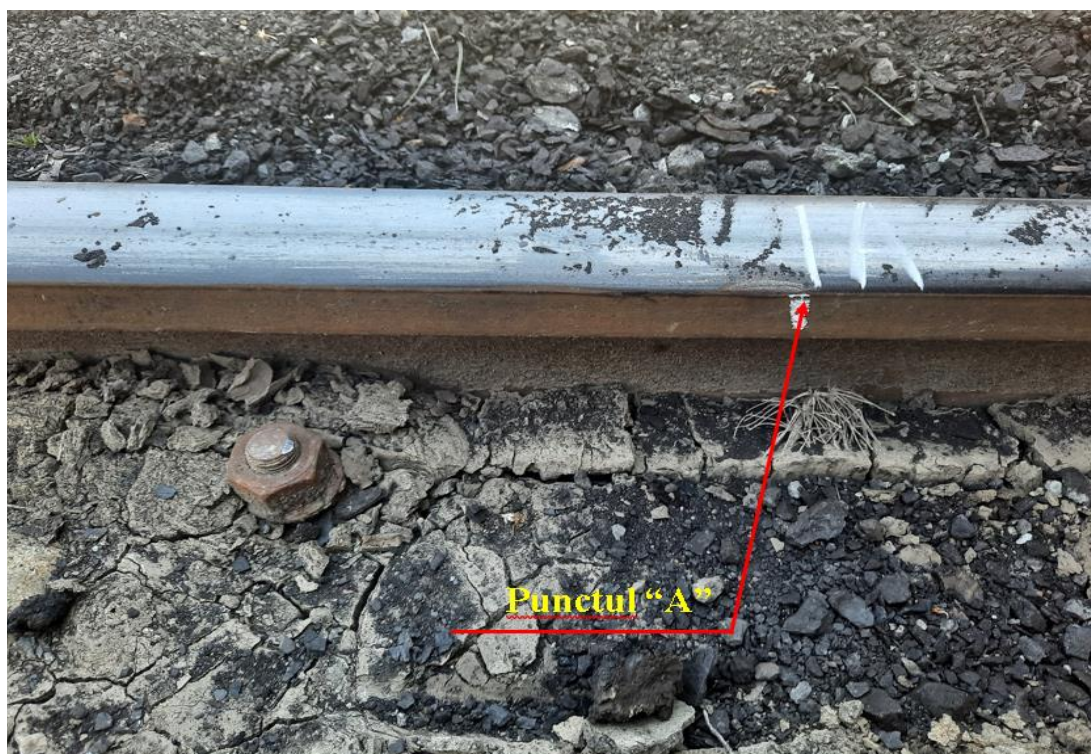
După punctul „0”, în sensul de mers al trenului, s-a identificat pe șina din partea stângă o urmă de cădere de pe suprafața de rulare a șinei în interiorul căii. Acest punct a fost marcat pe teren ca punctul „A” și este situat la o distanță de 1300 mm după punctul „0”. Roțile au rulat în stare deraiată pe buloanele verticale și pe stratul de cărbune ce acoperă prinderea și traversele, o distanță de aproximativ 22 m.

*Foto nr.4, punctul „A”: urmă de cădere de pe suprafața de rulare a șinei în interiorul căii*

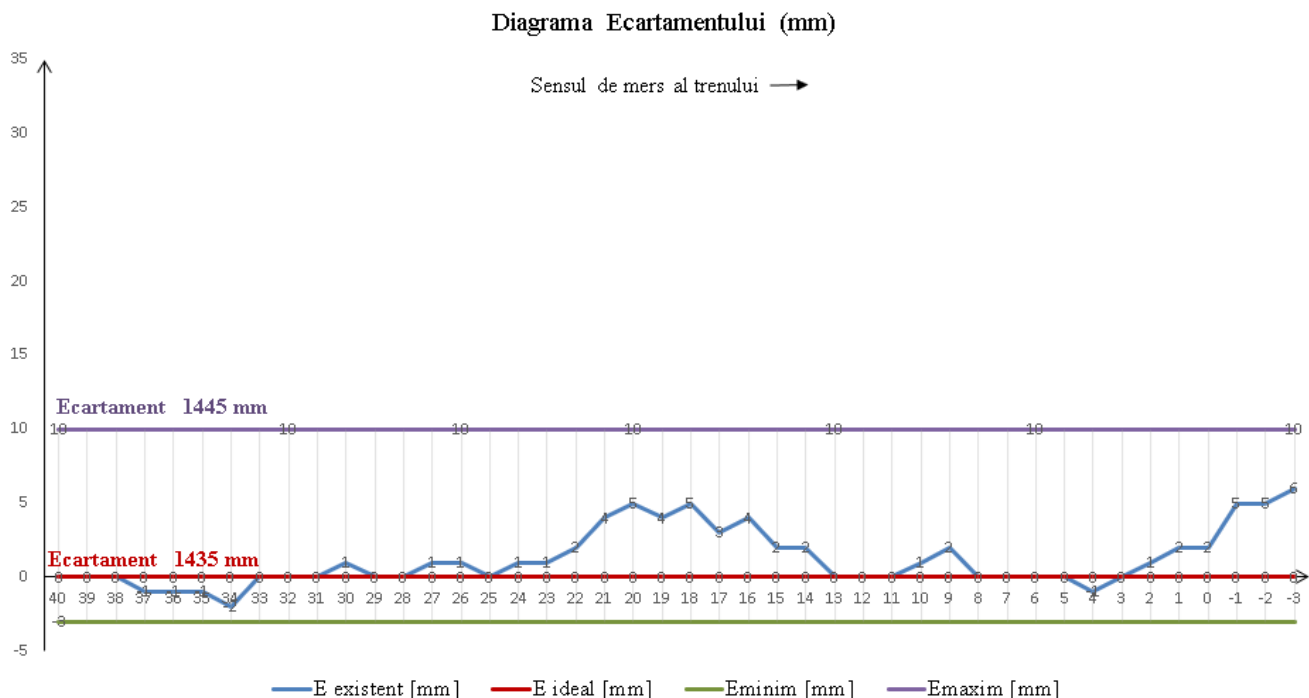
În diagrama ecartamentului s-au reprezentat pe abscisă picheții marcați pe teren la echidistanța de 0,5 m, iar pe ordonată s-au reprezentat valorile măsurate cu tiparul de măsurat calea (exemplu: valoarea de 0 mm corespunde ecartamentului de 1435 mm).

Figura nr. 5, diagrama ecartamentului

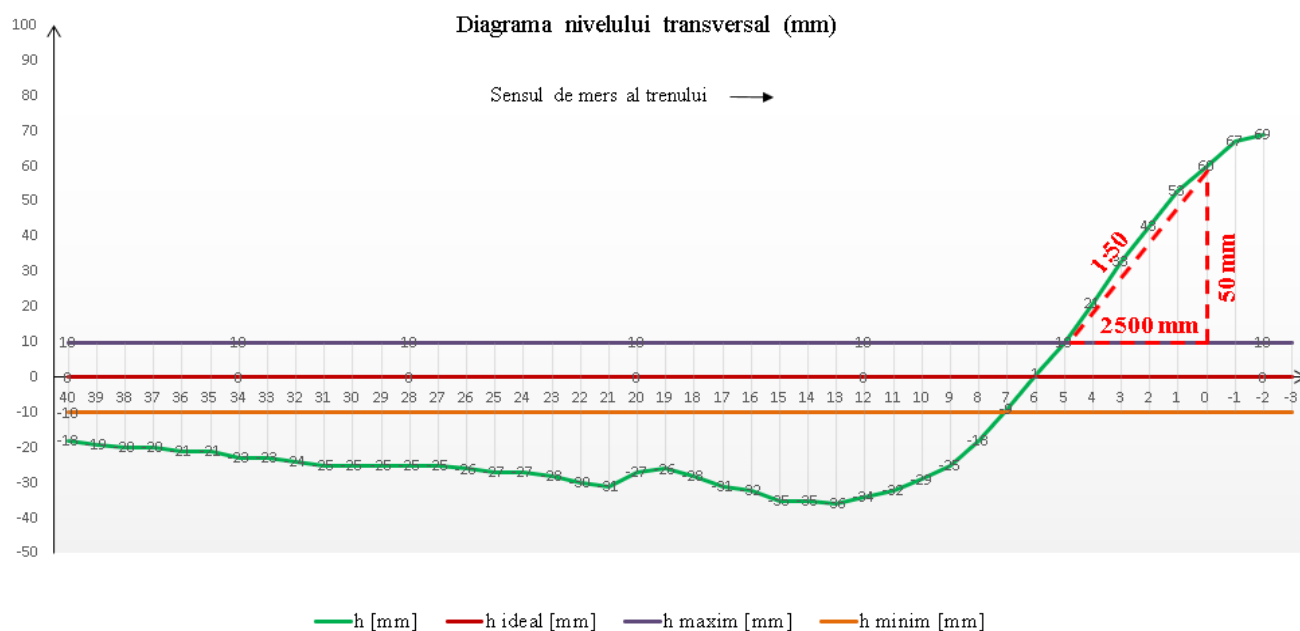
Figura nr.6, diagrama nivelului transversal

Torsionarea căii este un defect local și reprezintă diferența de nivel transversal între cele două fire ale căii măsurate în două puncte consecutive raportat la baza longitudinală de măsurare a torsionării căii (2,5 m). Pentru viteze de circulație mai mici de 10 km/h valoarea maximă a torsionării căii este de 15 mm, cu înclinarea rampei defectului de 1:166, prevăzută la art.7.A., pct.4 din *Instrucția de norme și toleranțe pentru construcția și întreținerea căii-linii cu ecartament normal, nr.314/1989*.

Până la punctul de producere al deraierii, în sensul de mers al trenului, de la punctul „13” înspre punctul „0”, în cuprinsul a nouă zone măsurate la o distanță de 2,5 m între două puncte consecutive, înclinările rampelor defectelor erau mai mari decât valoarea maximă admisă pentru circulația trenurilor (1:166). Astfel, așa cum este exemplificat în diagrama nivelului transversal – *figura nr.6*, între punctele „5” ÷ „0” valoarea torsionării a fost de 50 mm, depășind valoarea maximă admisă a torsionării de 15 mm, având înclinarea rampei defectului de 1:50 față de înclinarea admisă a rampei de 1:166.

- a fost depășită valoarea maximă admisă a torsionării căii pentru circulația trenurilor în toate punctele de reper de la punctul „13” înspre punctul „0”, în cuprinsul a nouă zone măsurate la o distanță de 2,5 m între două puncte consecutive până la punctul de producere al deraierii, în sensul de mers al trenului. Astfel, între punctele „5”÷„0” valoarea torsionării a fost de 50 mm, depășind valoarea maximă admisă a torsionării de 15 mm, având înclinarea rampei defectului de 1:50 față de înclinarea admisă a rampei de 1:166, contrar prevederilor art.7, pct.A4 din *Instrucția de norme și toleranțe pentru construcția și întreținerea căii pentru linii cu ecartament normal nr.314/1989*;
