RAPORT DE INVESTIGARE

al accidentului feroviar produs la data de 07.05.2022, pe raza de activitate a Sucursalei Regionale CF Constanța, în stația CFR Fetești, prin deraierea celui de-al 8-lea vagon din compunerea trenului de marfă nr.66704007

*Raport de investigare final
20 aprilie 2023*

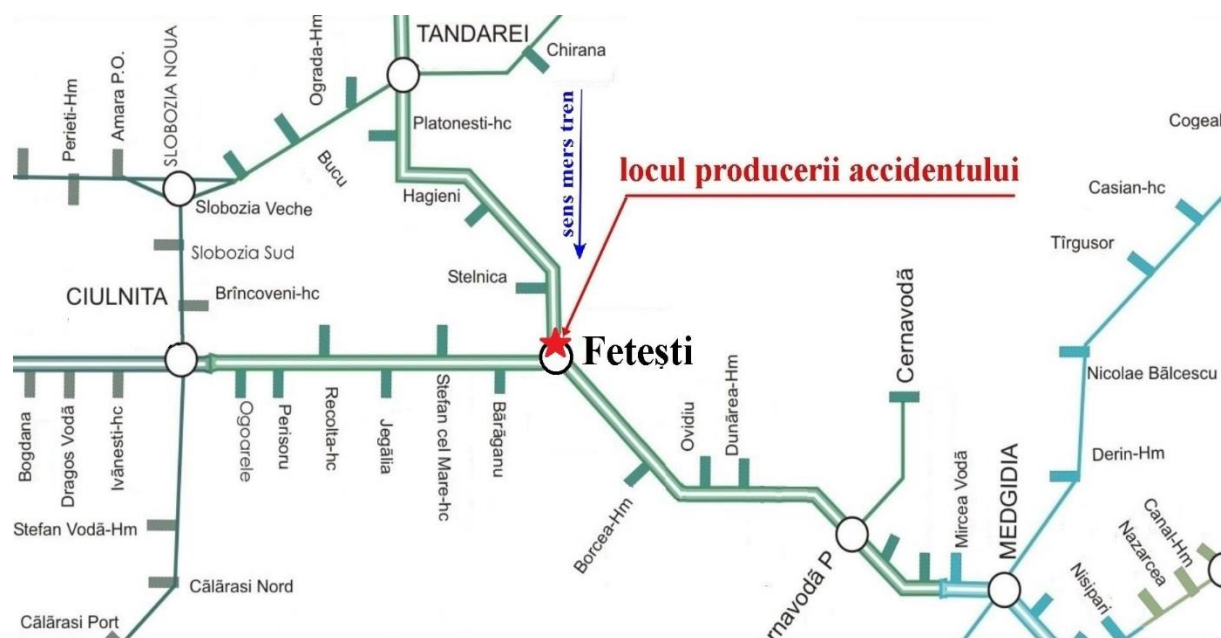
Figure. no.1. Accident site

Following the accident, the track superstructure was affected on about 85 m, including the parts of switch no.19.

Both axles from the first bogie of a wagon derailed in running direction.

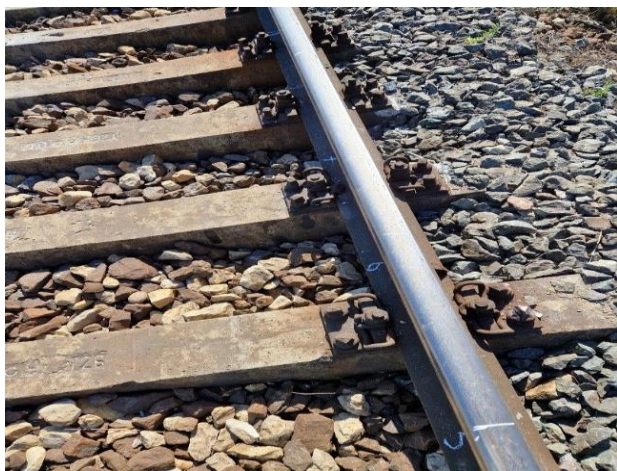
Primele urme de circulație în stare deraiată a vagonului de marfă nr.83536658178-2 au fost constatate pe buloanele verticale interioare pe stânga și respectiv exterioare pe dreapta, în sensul de mers, aproximativ la km 87+580 (în proximitatea stâlpului LC nr.34), fiind produse de căderea concomitentă de pe suprafața de rulare a șinelor, a ambelor roți ale aceleiași osii. La fața locului nu au fost identificate urme de escaladare a ciupercii. La fața locului nu au fost identificate urme de escaladare a ciupercii șinei.

După cădere, roțile au rulat pe traverse, producând deteriorarea acestora și deraierea celeilalte osii a aceluiași boghiu.

Foto. nr.1 – zona punctului „0”

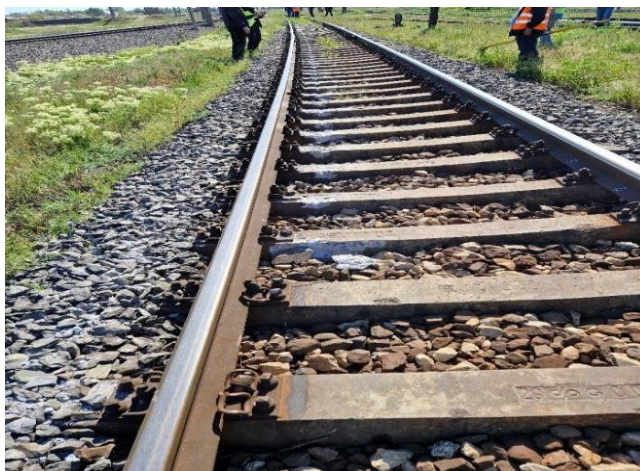
Foto. nr.2 – zona afectată pe linia IV

- 17 traverse de lemn speciale de pe macazul nr.19;
- contrașina de pe linia directă ruptă și suporti aferenți deteriorați;
- 40 bucăți de prinderi K și tirfoane;
- 98 bucăți traverse de beton T26.

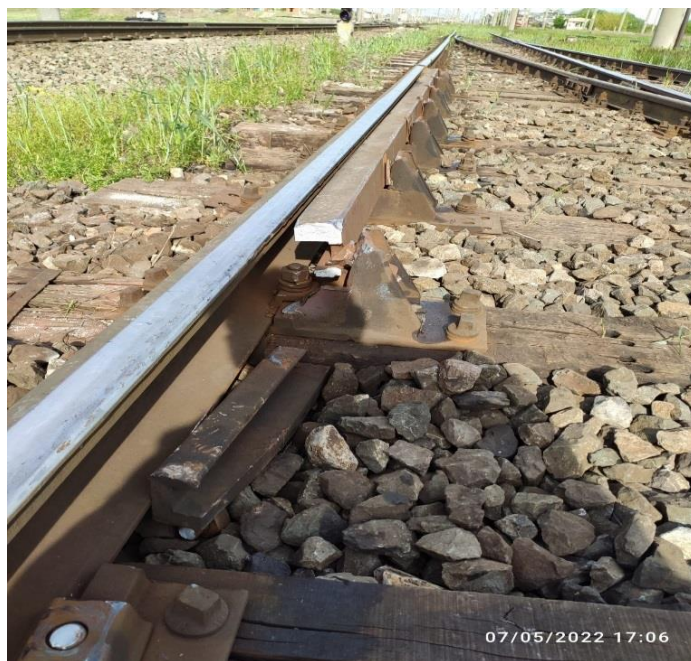
Ajungând în zona schimbătorului de cale nr.19, care a fost atacat pe la călcâi, roțile deraiate au lovit și rupt contrașina de pe directă, deteriorând suportii aferenți acestei contrașine, traversele speciale de lemn și prinderile aferente.

Foto nr.3 - contrașina de pe linia directă ruptă și suportii aferenți deteriorați

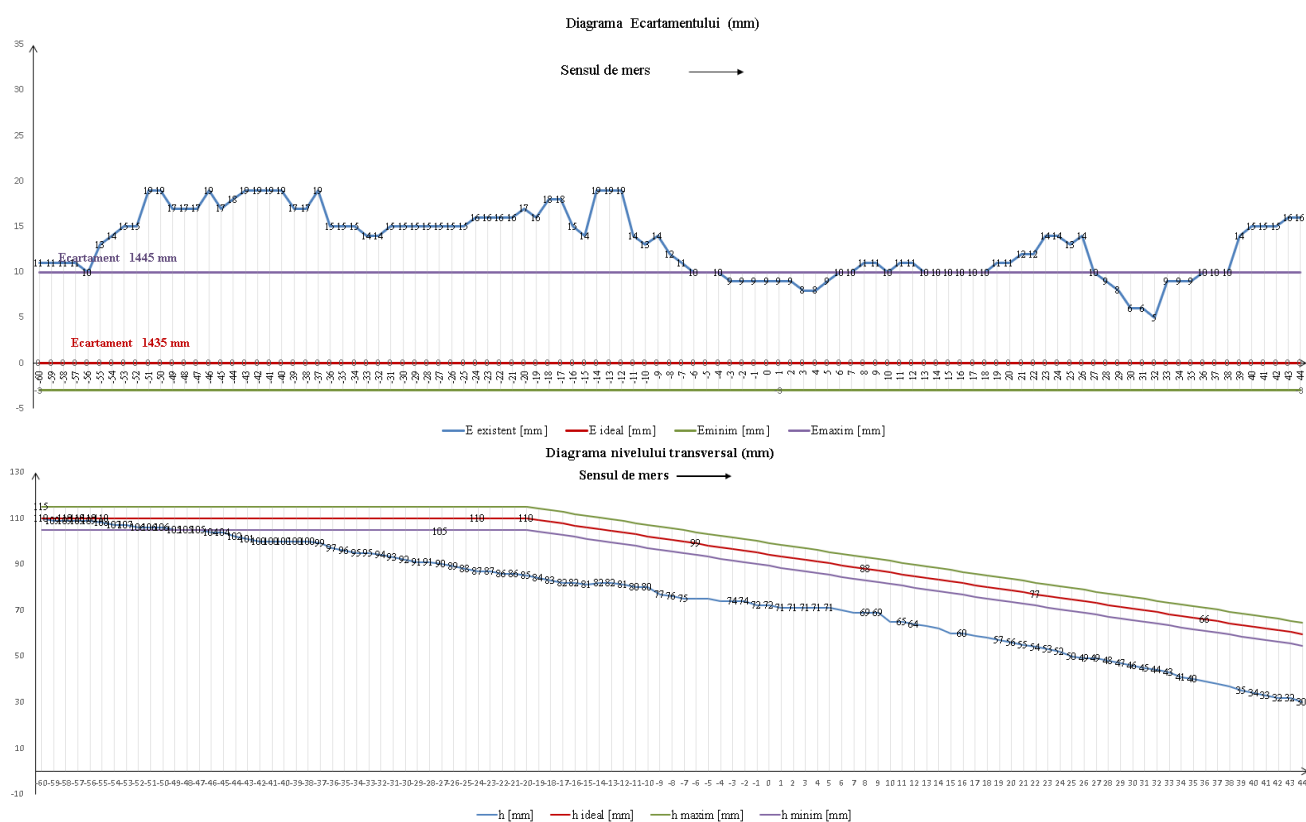
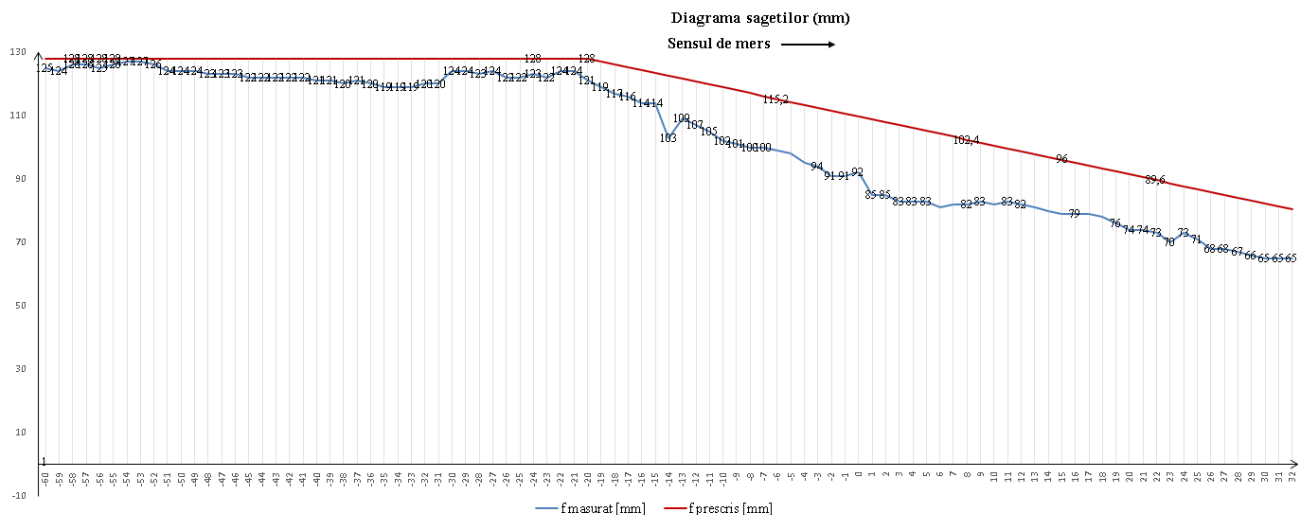
Diagrama nr.1 - Diagrame de ecartament, nivel și săgeți

Pe zona afectată de deraiere s-au marcat pe firul exterior al căii un număr de 44 picheți (notați de la 0 la 44), în sensul de mers al trenului, la echidistanțe de 50 cm.

În aceste puncte au fost efectuate măsurători în regim static ale ecartamentului și nivelului transversal al căii, cu tiparul de măsurat calea de tipul „Geismar” nr.1910 – 42804, având verificarea metrologică în termen de valabilitate. Totodată, a fost măsurată săgeata (până la pictetul nr.32).
