RAPORT DE INVESTIGARE

al incidentului produs la data de 24.05.2022
pe rețeaua de transport cu metroul din București,
magistrala M2, între stațiile Piața Romană și Universitate,
în circulația trenului de metrou nr.15, trasa 04

*Raport final
mai 2023*

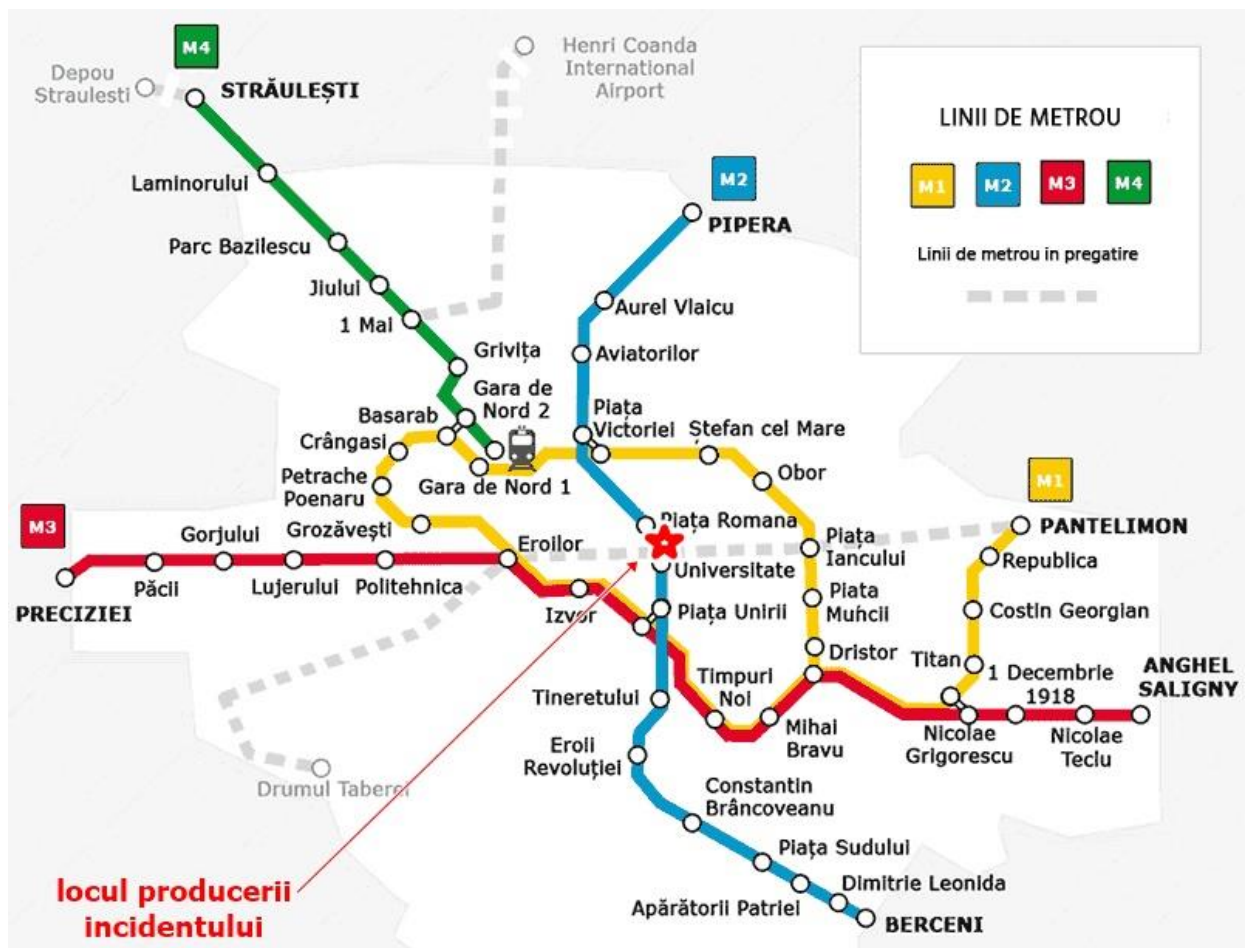
Figure no.1 Incident site

- the torque rod of the bogie no.2 from the wagon MP2 of the semi-train no.2314 broken at the left end, in the running direction;
- the current collector afferent to the same side (left side in the train running direction), detached from the screws for fastening on the support situated on the bogie frame and affected by the temperature

- the support of the current collector had marks of electric arc;
- the solebar of the bogie from the same side with marks with electric arc, at the current collector;

- at 8 supports of third rail there was found exceeding of the tolerances accepted, measured horizontally, following their hit by the roll unit from the metro electric train;
- 2 covers for the protection of third rail were affected thermically.

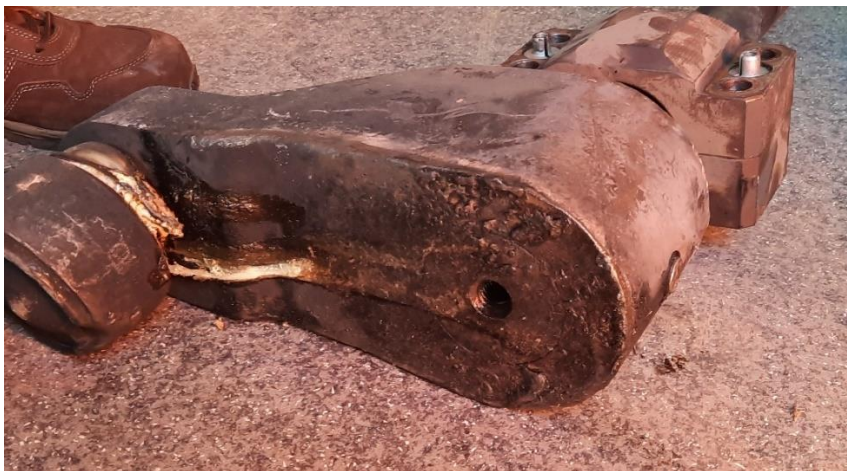
- această bară are o lungime totală de circa 2202 mm (conform documentației CAF);
 - pe capetele de fixare ale barei, în brațului ansamblului opus zonei de rupere s-a constatat marcajul de control (vopsea de culoare albă și roșie) nedecalat. Pe capătul opus, aferent zonei de rupere, urmare afectării termice acest marcaj nu a mai putut fi identificat. Precizăm faptul că, după reconstituirea poziției normale a întregului ansamblu antiruliu s-a constatat că nici brațul aferent acestei părți nu este rotit față de bara de torsiune;

Foto nr. 1 - Marcajele de control de pe brațul ansamblului antiruliu dinspre partea zonei de rupere

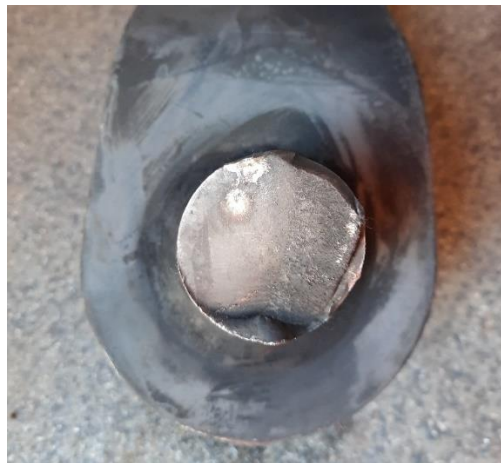
- diametrul barei de torsiune este de circa 50 mm (conform documentației CAF);
- aspectul suprafețelor de rupere este similar unei rupei la oboseală;
- cele două suprafețe de rupere prezintă un aspect lucios pe circa 60% din suprafață și un aspect de rupere fragilă (mai rugos) pe circa 40% din suprafață;

Foto nr. 2 – Suprafața de rupere a barei de torsiune

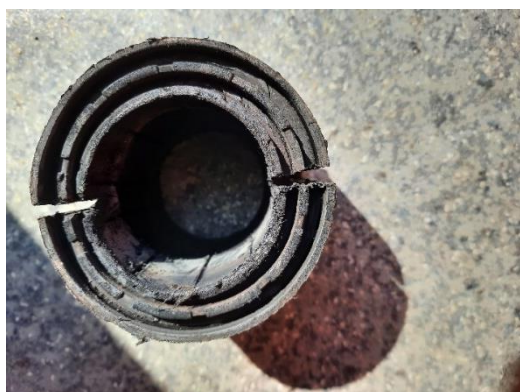
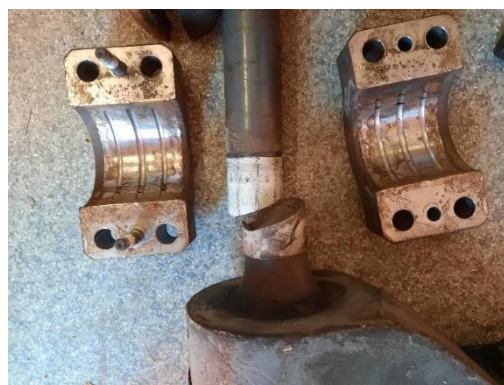
- capătul dinspre suportul din partea stângă prezintă pe marginile secțiunii de rupere urme de lovituri produse ca urmare a lovirii acestuia, după rupere, de elementele boghiului și captatorului de curent. De asemenea, pe marginile acestei secțiuni s-au constatat urme de arc electric;
- nu s-au putut identifica alte urme sau defecte de suprafață;
- s-a demontat ansamblul de cleme care asigura fixarea pe boghiu în zona căruia s-a produs ruperea barei de torsiune, neconstatându-se defecte vizibile nici pe suprafețele circulare ale celor două cleme și nici pe îmbinarea de cauciuc care era fixată între cele două cleme;
- pe suportul patinei captatorului de curent – urme de arc electric;
- suport adaptor captator – urme de arc electric.

Foto nr.3 Clemele de fixare ale barei de torsiune pe boghiu și elementul de cauciuc

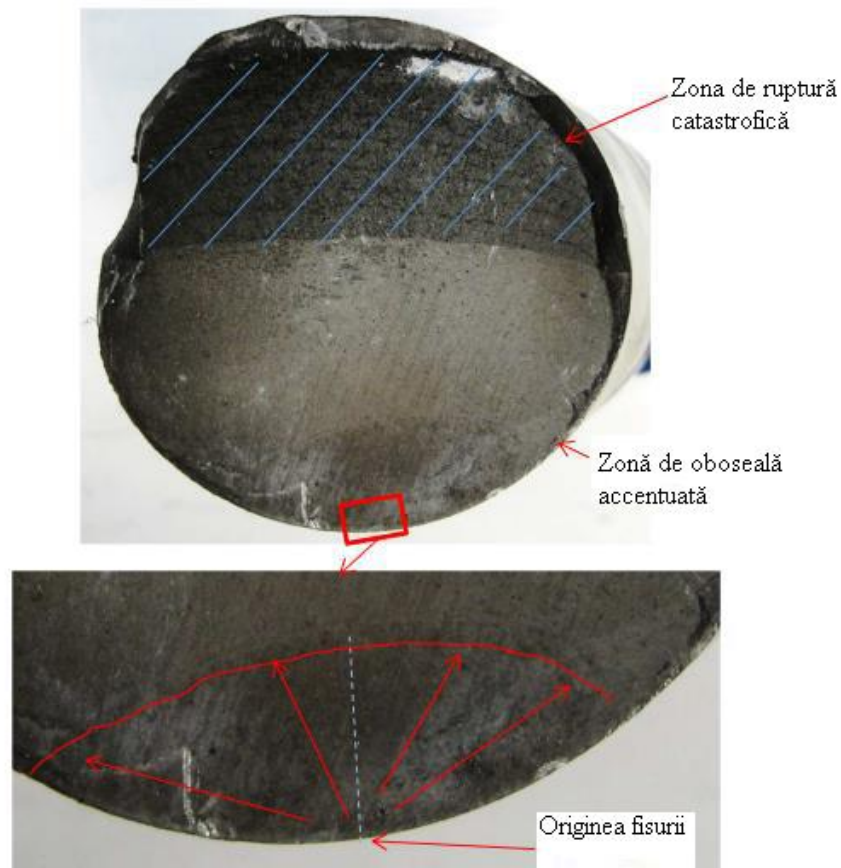
- privind în detaliu suprafața de fractură, este posibil să se identifice punctul de origine al fisurii. O analiză detaliată a unei astfel de zone nu permite (prin metode optice) identificarea vreunei eterogenități superficiale relevante în afară de cele produse în timpul operației de sablare cu alicie metalice;

Figura nr.6 - Morfologia suprafeței de rupere

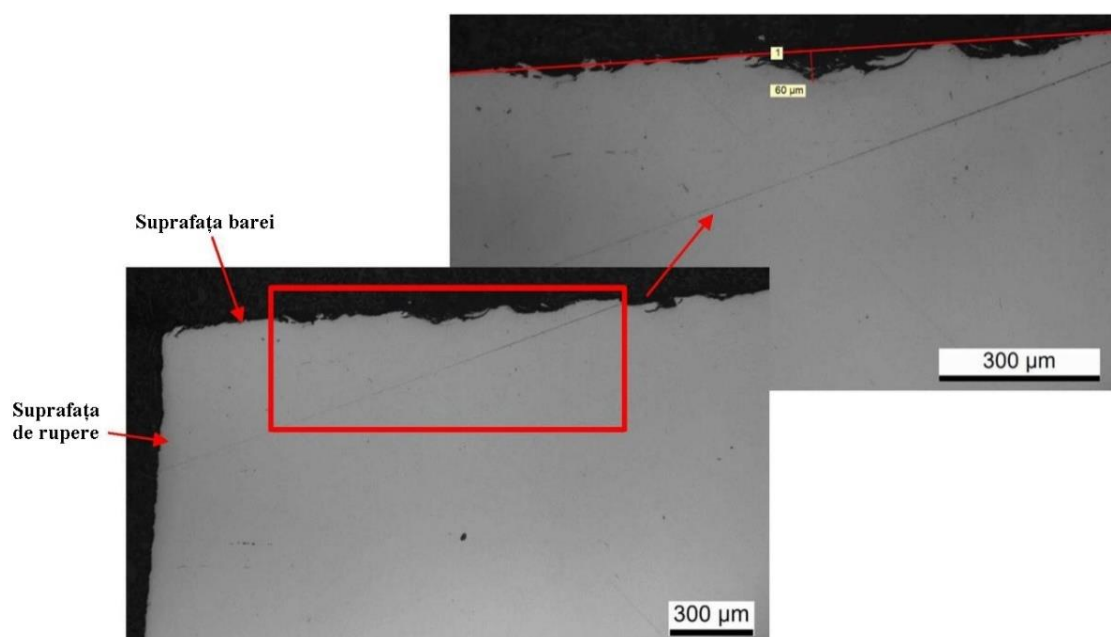
- la originea fisurii nu sunt observate nici microincludzii nemetalice, nici eterogenități microstructurale relevante și, de asemenea, nu a fost observată nici decarburarea;
- expertiza a subliniat neregularitatea semnelor de sablare;
- s-a observat că deformarea suprafeței nu este atât de omogenă pe cât este de așteptat într-o operațiune de sablare corectă, astfel că adâncimi de până la 60 de microni au putut fi găsite cu ușurință . De asemenea, au putut fi detectate mici fisuri;

Figura nr.7 - Neregularități de suprafață pe suprafața barei rupte

- fisura a fost inițiată într-un singur punct. Nu au fost prezente eterogenități superficiale și microstructurale relevante la punctul de origine a fisurii, în afară de cele generate în timpul operației de sablare. Aceste semne de sablare nu sunt omogene. Au putut fi detectate morfologii semnificative de adâncime și semne diferite (mai mult decât cele așteptate într-o operațiune corespunzătoare de sablare);

Având în vedere cele descrise mai sus, se poate conchide că **defectul existent la bara de torsiune** de la boghiul nr.2 al vagonul MP2 din semitrenul nr.2314 (**nereguli superficiale apărute din cauza unei aplicări incorecte a procesului de sablare cu alicie metalice**), a făcut ca, în zona unde se montează ansamblul de cleme care asigura fixarea barei de torsiune pe boghiu de pe partea stângă (în sensul de mers al trenului), să se dezvolte în timp microfisuri. Aceste microfisuri au condus la apariția unei fisuri, fisură ce a generat, în final, ruperea acestei bare și, astfel, a condus la producerea incidentului investigat.

2. Considering the quality problems resulted from the blasting with metallic shots of the torque rods, CAF proposed METROREX the replacement of the torque rods equipping the trains from the first group (TEM no. from 1301-2301 to 1316-2316), that were not replaced up to now with rods from the new supplier. Following that proposal METROREX notified its agreement on the replacement of the rods proposed by CAF.
