MINISTERUL TRANSPORTURILOR ȘI INFRASTRUCTURII

AGENȚIA DE INVESTIGARE FERROVIARĂ ROMÂNĂ - AGIFER

RAPORT DE INVESTIGARE

privind accidentul feroviar produs la data de 26.05.2022, ora 16:24, pe raza de activitate a Sucursalei Regionale CF Timișoara, secția de circulație Petroșani - Simeria, pe linia II directă din halta de mișcare Merișor, prin deraierea și răsturnarea locomotivei EC 076

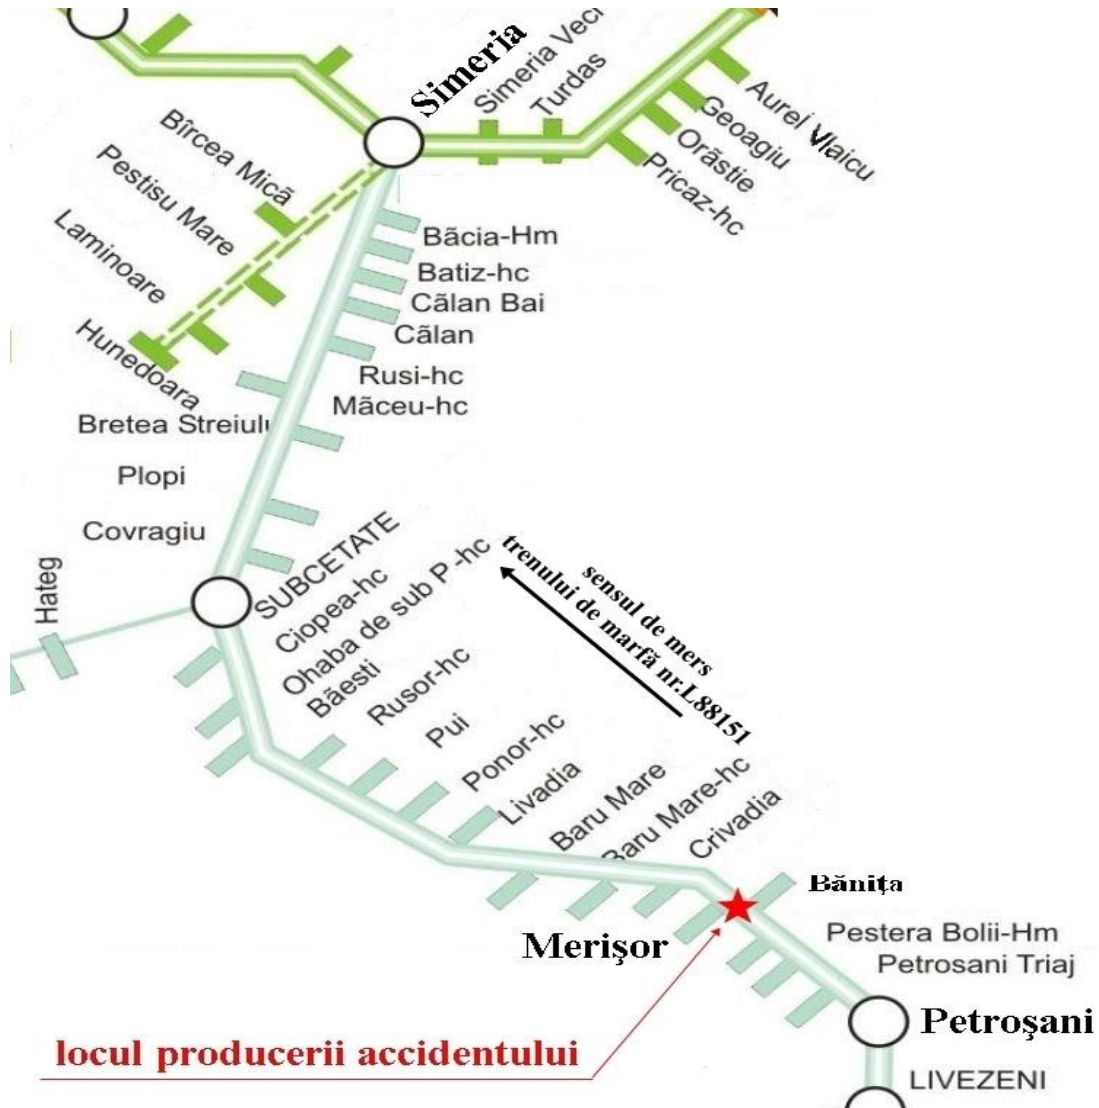
Figure no.1 – accident site

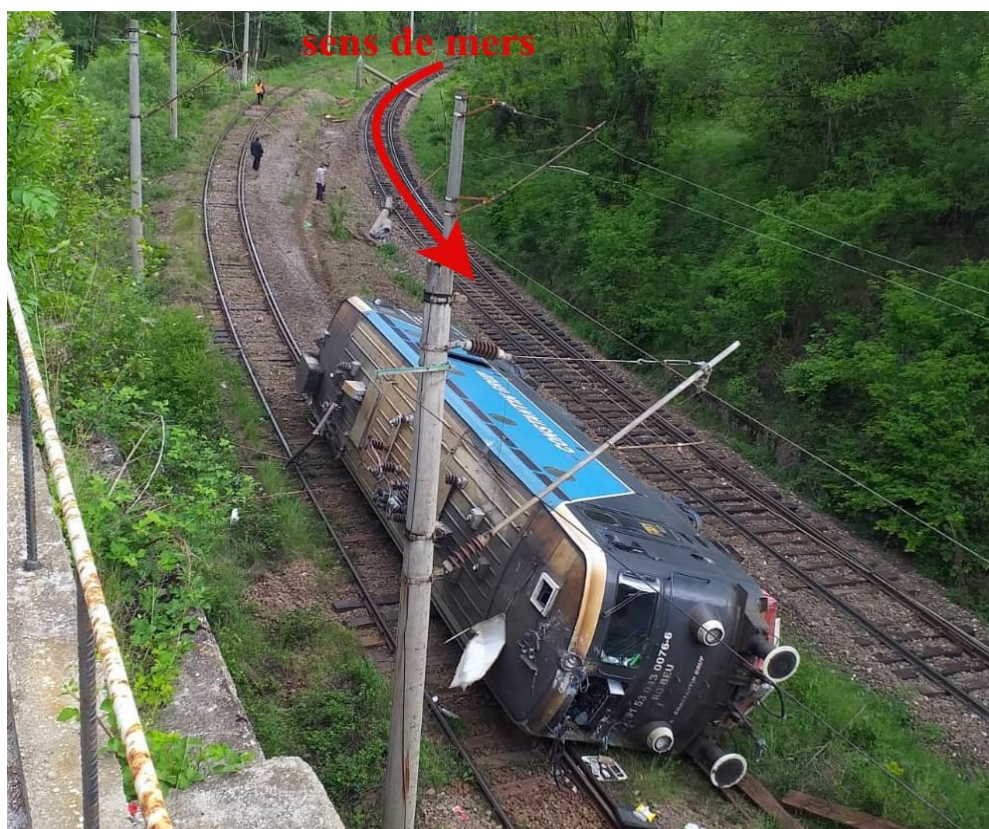
În aceste condiții, trenul de marfă nr.L88151 s-a angajat pe linia II din halta de mișcare Merișor, cu o viteză foarte mare, iar la trecerea acestuia pe secțiunea 034 cap Y, în dreptul km 61+046, s-a produs deraierea și răsturnarea pe partea dreaptă, sens de mers, a locomotivei EC 076.

Figura nr.2 – poză de la locul accidentului

După deraiere și răsturnare locomotiva EC 076 a mai parcurs, până la oprire, o distanță de aproximativ 90 m.

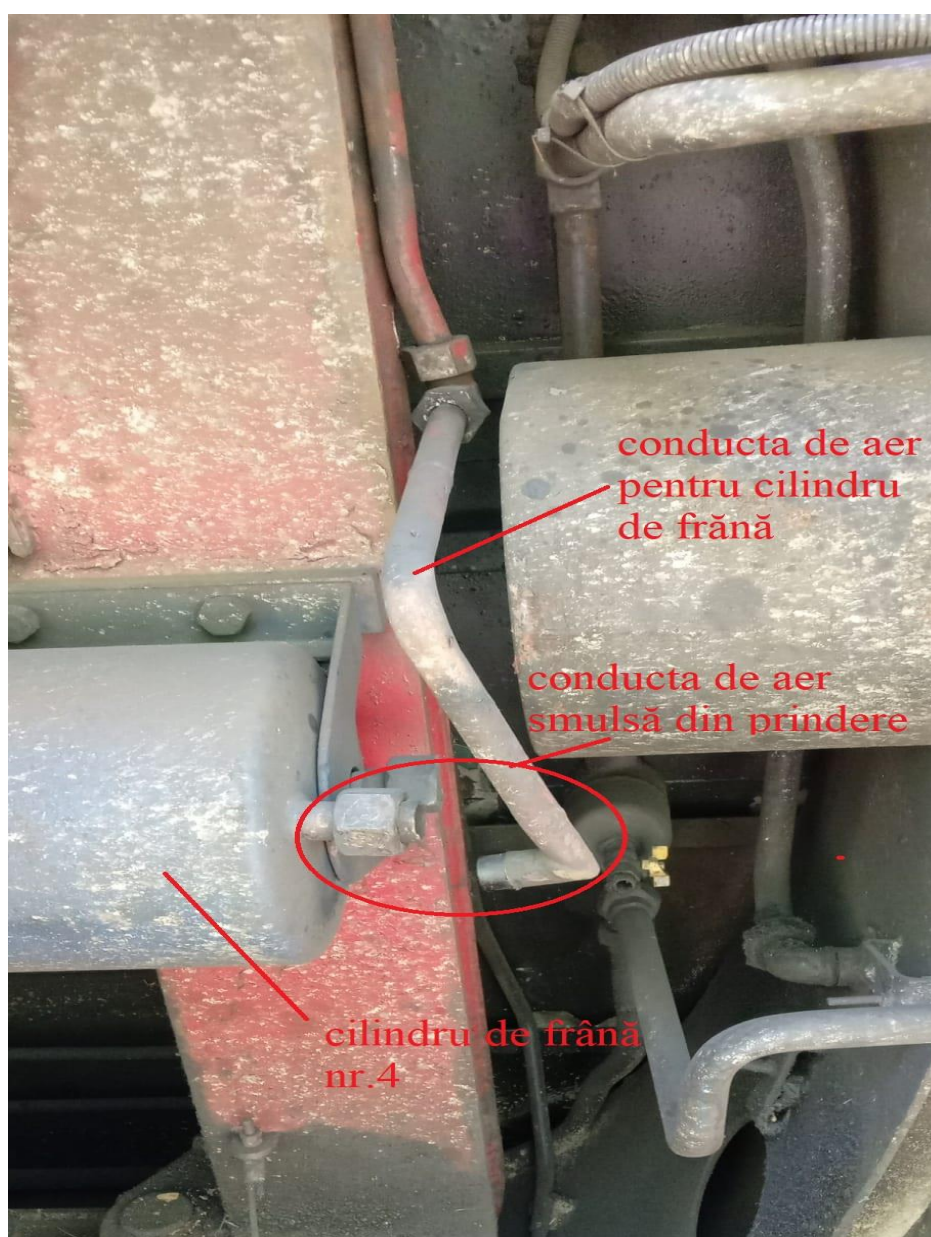
Figura nr.3 – cilindrul de frână nr.4 și conducta de alimentare cu aer

În urma analizei rezultatelor probelor efectuate în unitatea SC Constantin Grup, comisia de investigare a ajuns la concluzia că defectul apărut la conducta de alimentare a cilindrului de frână nr.4 a dus la imposibilitatea frânării locomotivei cu frâna directă.

Over-speeding of maximum speed accepted on the line was possible because the failure appeared at the pneumatic installation of the locomotive, consisting in the unsoldering and detachment of the pipe for air supply of the cylinder no.4, that led to an ineffective working both of the direct brake and of the insulation of the air distributor KE, (by this action the automatic brake of the locomotive being taken out of service, so being no effect of safety systems DSV respectively INDUSI), it running like insulated locomotive on a track section with characteristic slope of 17 mm/m.

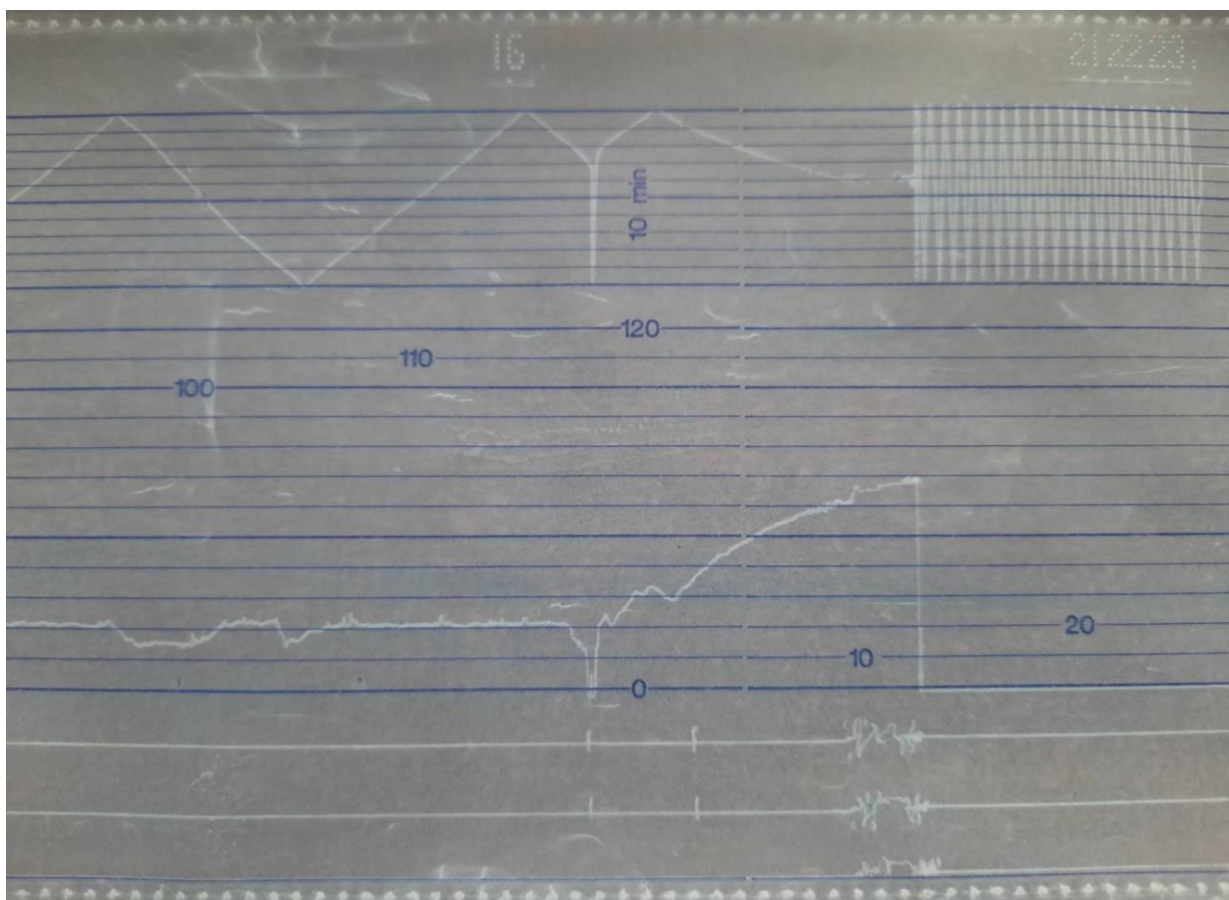
Foto nr.1 – cuponul de bandă Hasler extras din vitezometrul locomotivei EC 076

Upon the analysis of reading and interpretation of speed recording tape, the commission found over-speeding, the speed recorded by the speed recording tape was 105,7 Km/h, more than 2,5 times over the speed established in the point where the derailment happened, the speed established being 40 km/h.

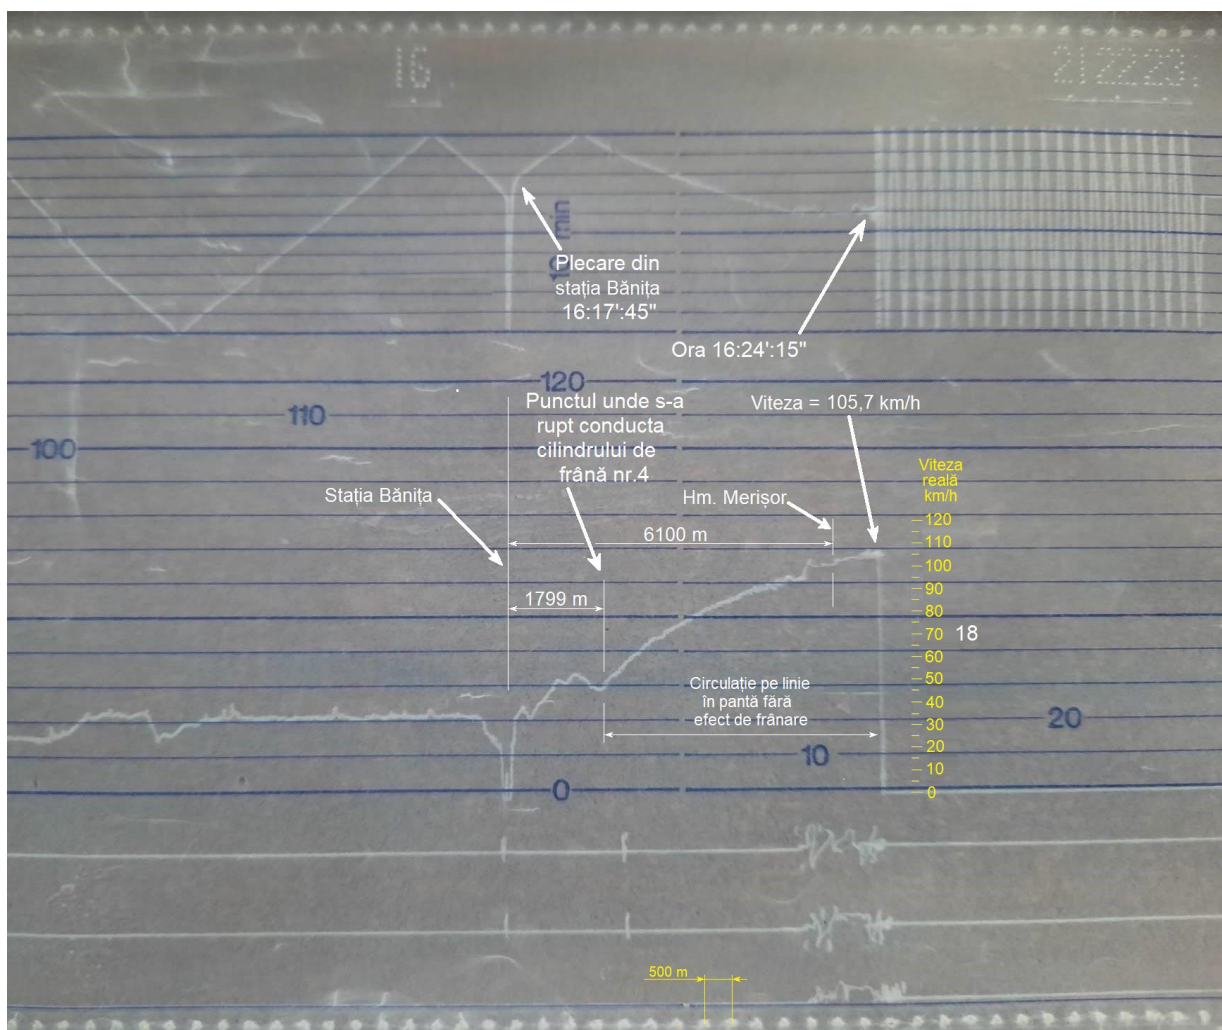
Figura nr.4 – cuponul de bandă Hasler extras din vitezometrul locomotivei EC 076, cu interpretarea înregistrărilor

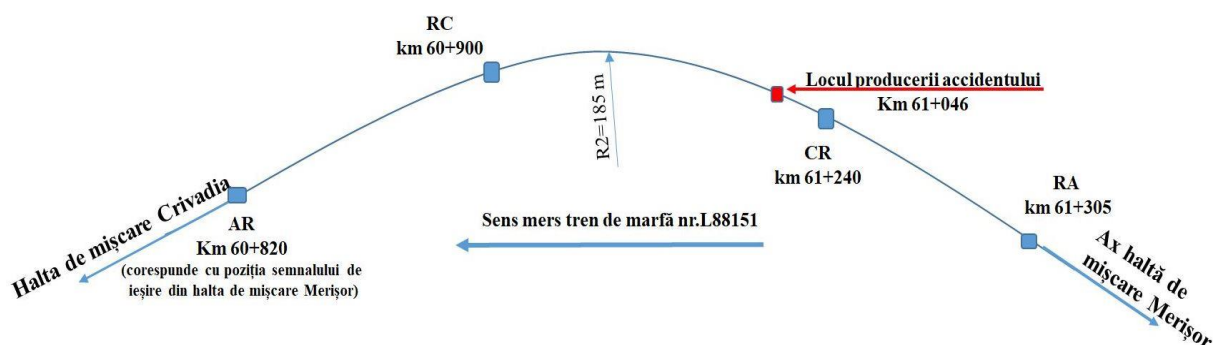
În zona producerii evenimentului, proiecția în plan orizontal a traseului căii este curbă cu deviație stânga în sensul de circulație al trenului. Curba este compusă dintr-un arc de cerc cu rază constantă $R=185$ m, supraînălțare $h=35$ mm, supralărgire $s=20$ mm, care se racordează cu aliniamentele adiacente prin intermediul a două curbe de racordare. Punctele caracteristice ale curbei fiind $AR=60+820$, $RC=60+900$, $CR=61+240$ și $RA=61+305$. Deraierea s-a produs la $km\ 61+046$ în cuprinsul curbei circulare.

Figura nr.5 - Reprezentarea schematică a curbei pe care s-a produs accidentul feroviar

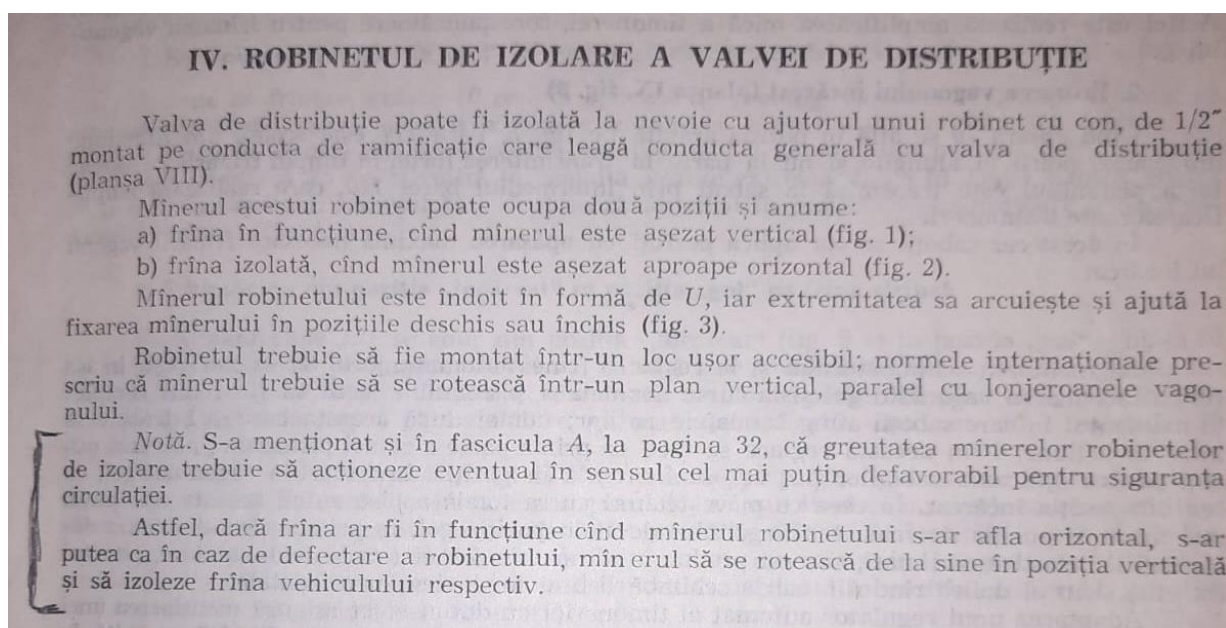
s-a concluzionat că, la momentul producerii accidentului frâna automată a locomotivei era scoasă din funcție, prin aducerea mânerului robinetului de izolare a distribuitorului de aer KE în poziție orizontală.

După aducerea locomotivei din stare răsturnată în stare normală mânerul de izolare a distribuitorului de aer a fost găsit în poziție verticală, (distribuitorul fiind activ). Acest lucru fost posibil datorită unei caracteristici tehnice a distribuitorului de aer care a fost construit astfel încât mânerul de izolare să revină în poziția de activare a distribuitorului, (a se vedea „, Descrierea frânelor automate cu aer comprimat HILDEBRAND – KNORR pentru vagoane de marfă și călători și KNORR pentru automotoare, ed. Ministerul Transporturilor , 1986)

Foto nr.2 – extras din „Descrierea frânelor automate cu aer comprimat HILDEBRAND – KNORR pentru vagoane de marfă și călători și KNORR pentru automotoare, ed. Ministerul Transporturilor, 1986”

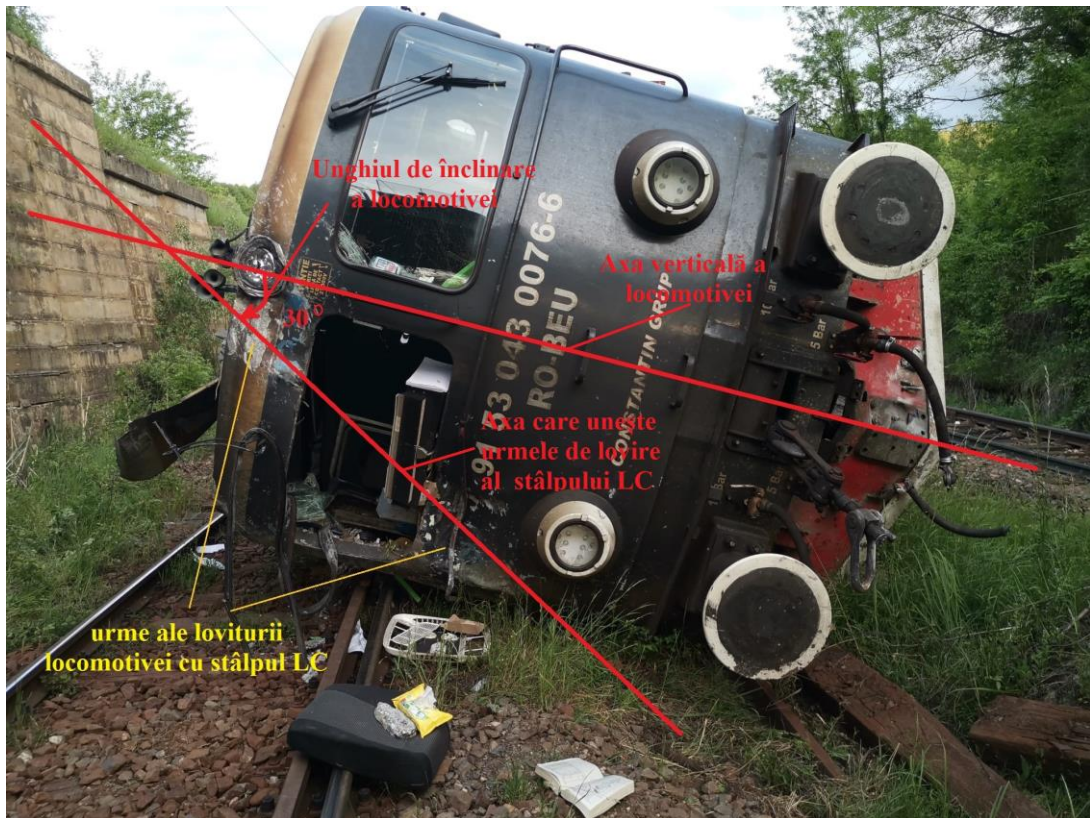
At the accident site there was no derailment mark, the point 0 of the derailment was the first pole of the contact line hit by the locomotive, in that point the locomotive reclined to the right, the angle against the vertical was about 30° (figure no.6).

Figure no.6 – establishment of the locomotive reclining when it hit the first pole of the contact line

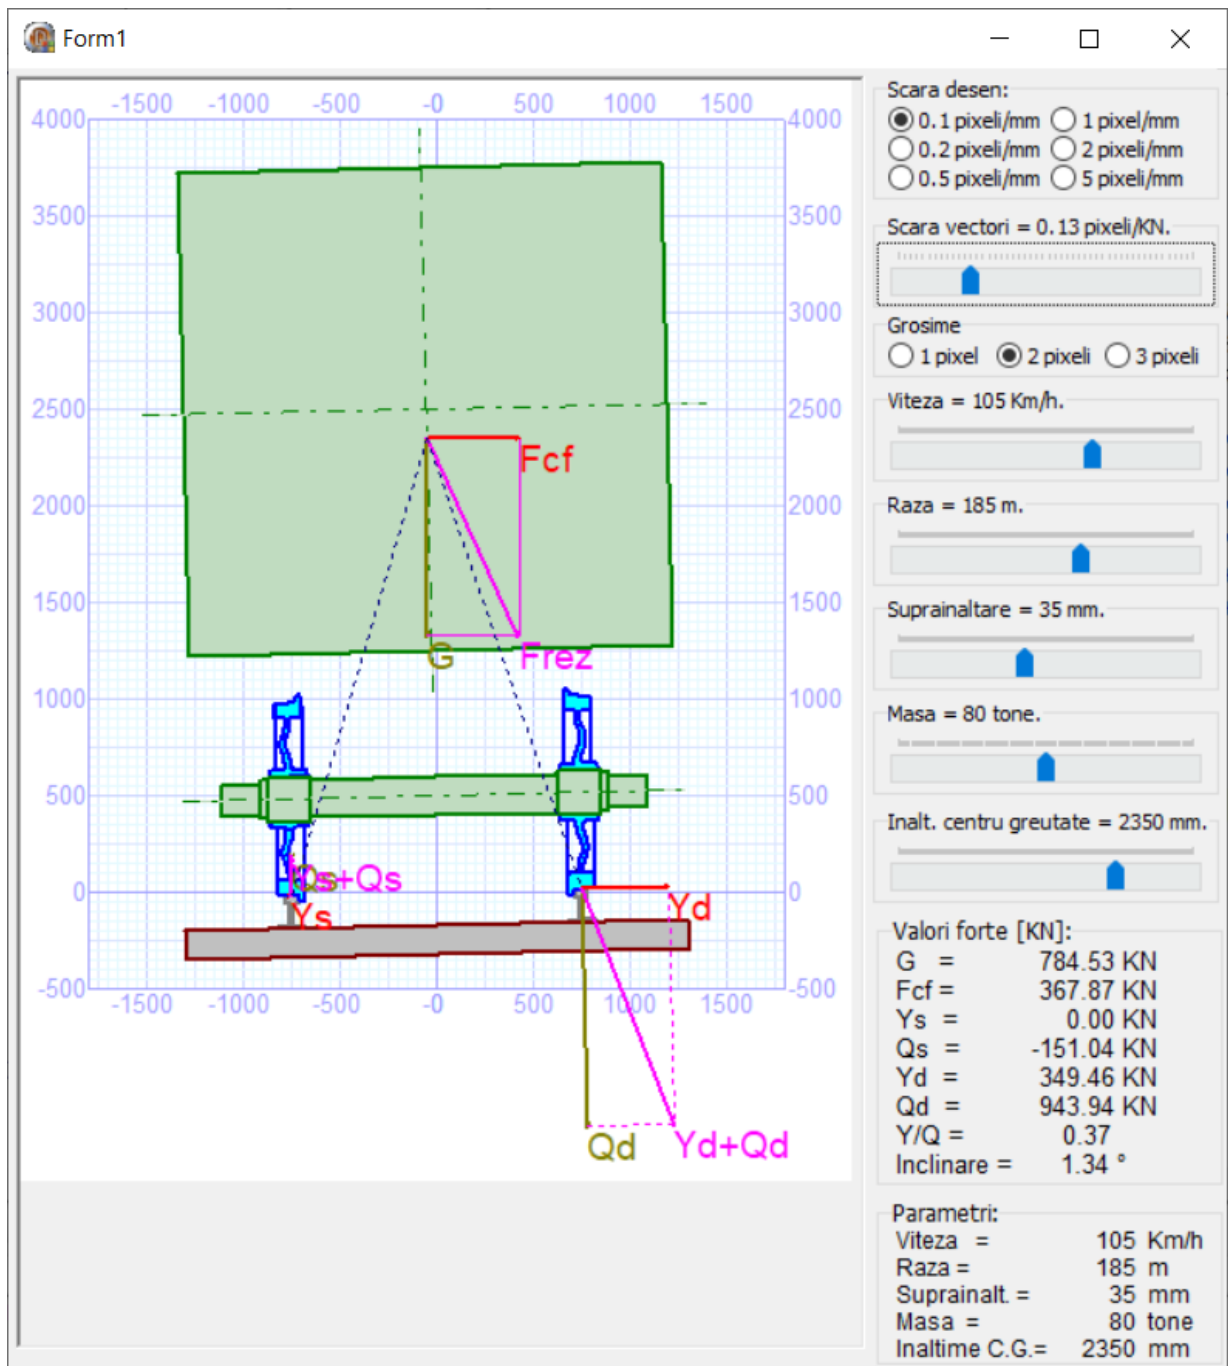
From the figure the result is that the overturning happened because the direction of the resultant of the forces acting on the locomotive weight centre (the weight force and the centrifugal one) falls outside the polygon set out by the contact points of the wheels with the rails. Then the ration Y/Q was 0,37, value to small in order to generate the rail overclimbing.

It explains the fact that at the accident site there were no derailment marks. The locomotive overturning happened as effect of the centrifugal force, and not following a possible derailment.

Figure no. 7 – calculation of the contact forces wheel-rail at the derailment moment
