MINISTERUL TRANSPORTURILOR ȘI INFRASTRUCTURII

AGENȚIA DE INVESTIGARE FERROVIARĂ ROMÂNĂ - AGIFER

RAPORT DE INVESTIGARE

**privind accidentul feroviar produs la data de 13.06.2022,
pe raza de activitate a Sucursalei Regionale de Căi Ferate București,
secția de circulație București Nord - Videle (linie dublă electrificată), în halta de
mișcare Zăvestreni, prin declanșarea unui incendiu la primul vagon din compunerea
trenului de marfă nr.66306**

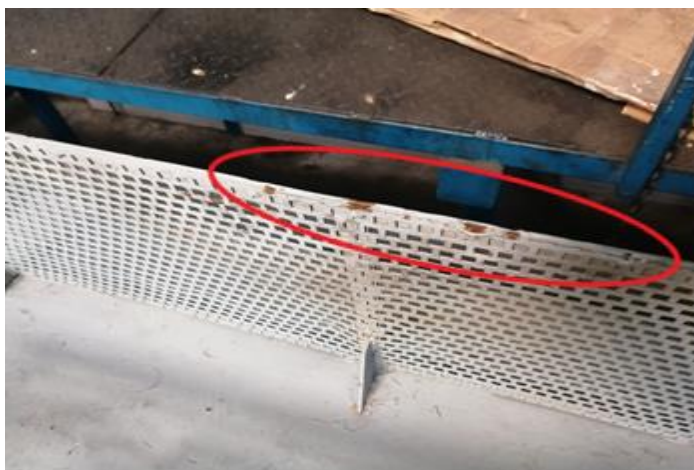
Foto nr. 1 - 5 puncte de arc electric la partea superioară a apărătorii din partea stângă a locomotivei

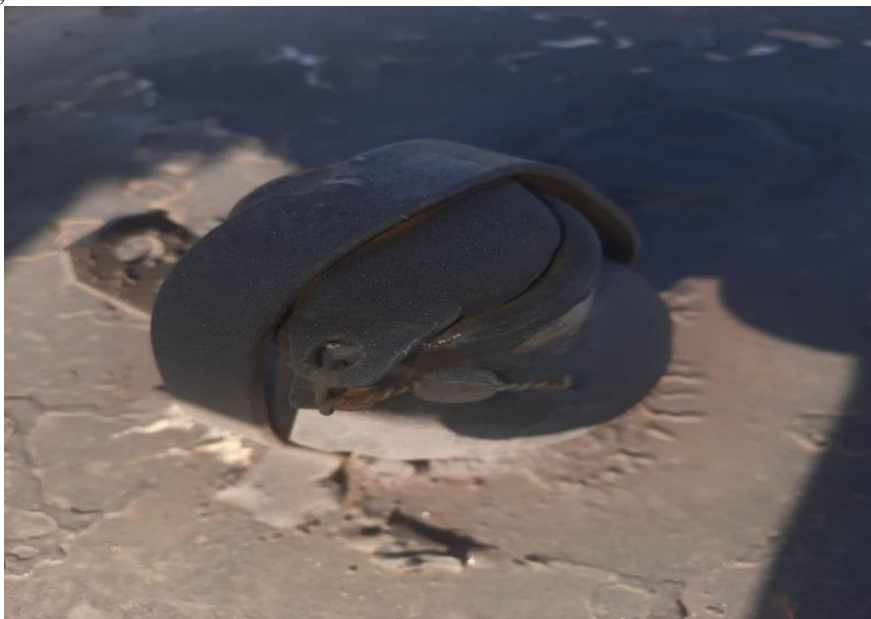
Foto nr. 2 - zona supapei de siguranță
fără urme de afectare termică

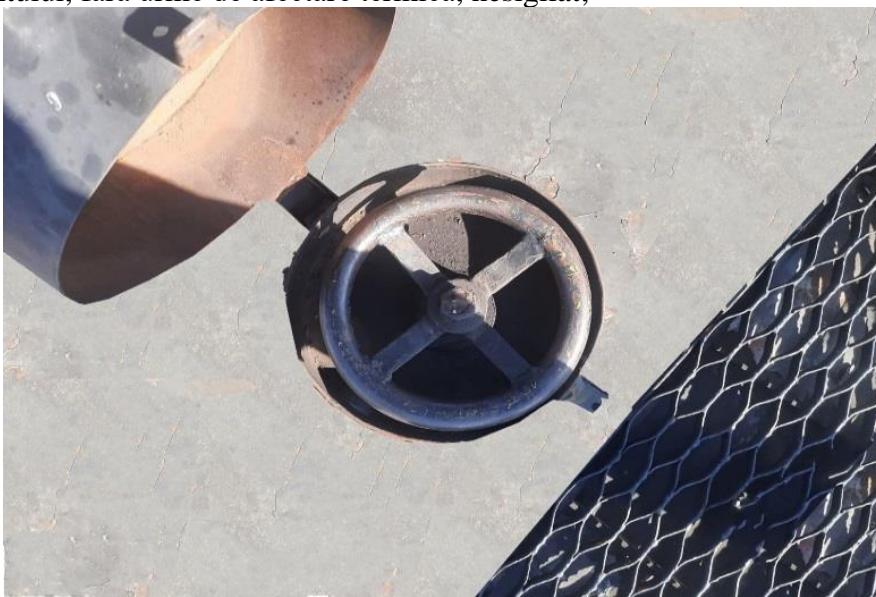
Foto nr. 3 - sistemul de acționare a ventilului
central situat la partea superioară a recipientului fără urme de afectare termică

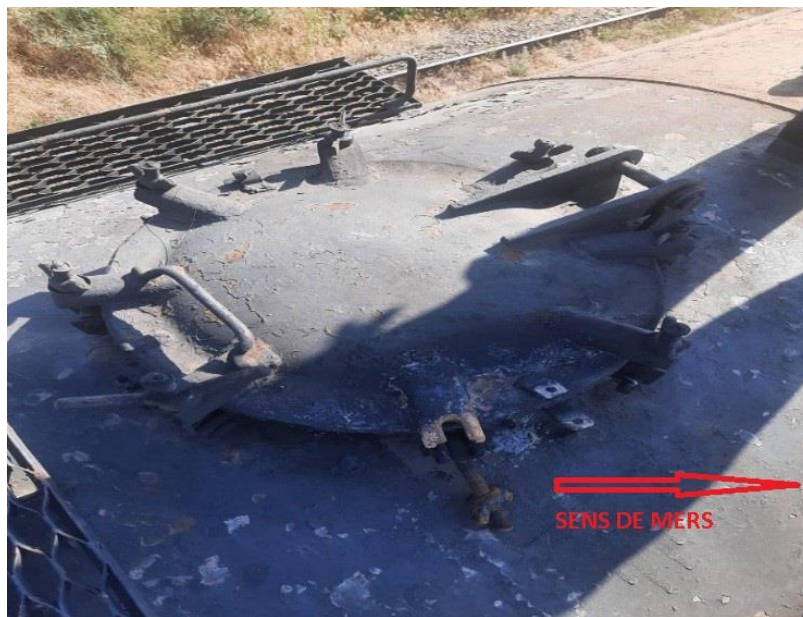
Improper fastening of the screws for fixing the cover of the loading domes of the wagon no.82537942512-7, that condition allowed the release of the gas vapors in that area and afterwards their ignition.

- șurubul din partea dreaptă sens de mers era cazut din „urechea” de fixare în exteriorul capacului domei.
- sigiliile au fost afectate termic, s-au găsit urme de plastic topit provenit de la sigilii;
- în partea dreaptă a capacului domei, în sensul de deplasare al vagonului, în dreptul șurubului de fixare cu piuliță tip fluture, găsit desfăcut și poziționat în exteriorul capacului domei, s-au constatat urme de afectare termică a vopselei (vopseaua arsă);
- urme de afectare termică s-au constatat și în partea stângă a domei pe o suprafață mică, în dreptul „urechilor” pentru sigilare;
- emanații de vapori de benzină în jurul capacului domei depistate timpul inspectării vizuale a domei;

Foto nr. 4 - urme de afectare termică în zona domei de încărcare și șurubul căzut din urechea de fixare

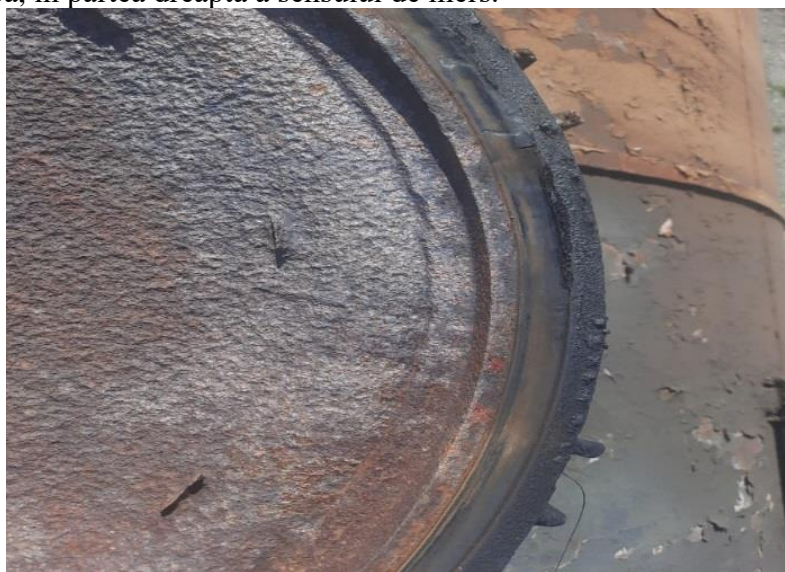
- șuruburile cu piuliță tip fluture erau slăbite, desfiletarea lor în vederea deschiderii domei a fost făcută manual, fiind ușor manevrabile;
- pe capacul domei, în interior, garnitura de cauciuc, era fixată corespunzător și prezenta afectare termică, în partea dreaptă a sensului de mers.

Foto nr. 5 - afectare termică la garnitura capacului domei, în partea dreaptă a sensului de mers

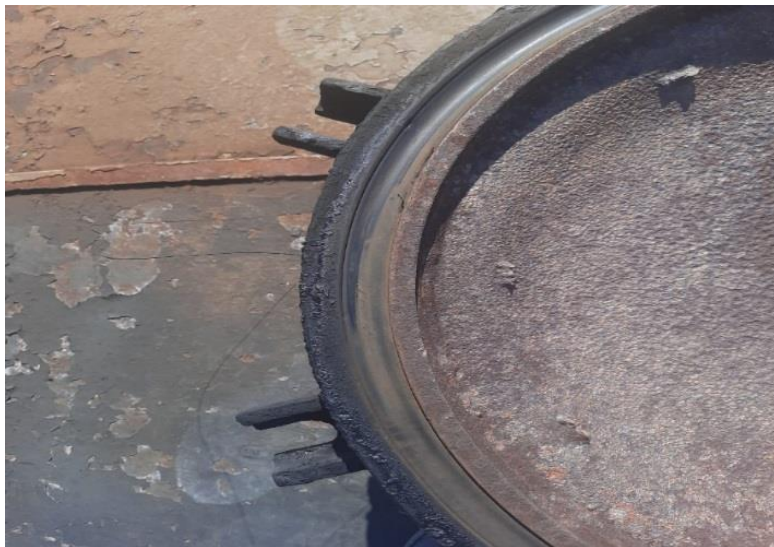
- garnitura prezenta urme ușoare de carbonizare pe o lungime de cca. 15cm la exteriorul ei; în partea stângă, urmele de afectare termică se observă foarte puțin;

Foto nr. 6 - urme ușoare de carbonizare pe o lungime de cca. 15cm la exteriorul garniturii

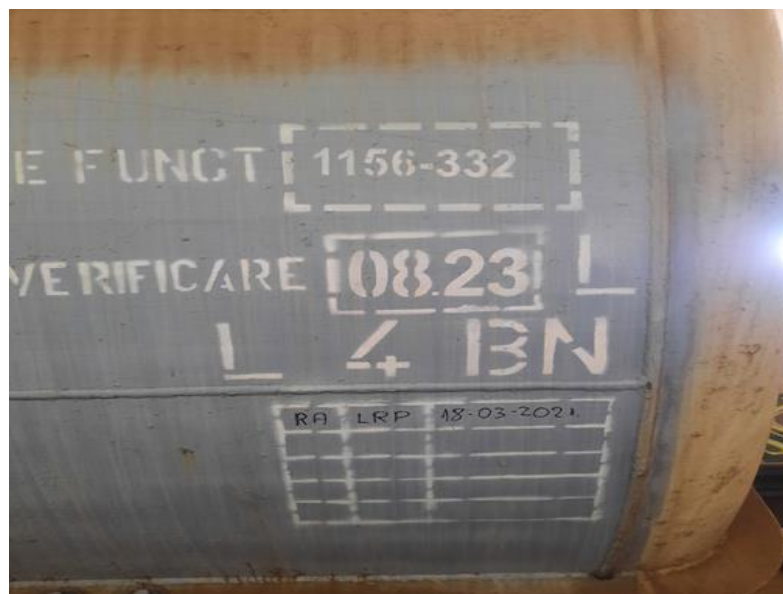
- ultima reparație periodică de tip RP efectuată la data de 26.08.2020, la SC REVA SA, cu valabilitate de 6 ani+3M;
- vagonul nr.82537942512-7 este vagon cisternă de tip Zaekks, cod cisternă L4BN (transport lichide, presiune minimă de calcul 4 bari, cu orificii de umplere și de golire pe la partea de jos cu 3 dispozitive de închidere, fără dispozitiv de aerisire și care nu este închisă ermetic);

Foto nr. 7 - inscripțiile pe vagon care cu tipul recipientului și data efectuării verificării tehnice periodice

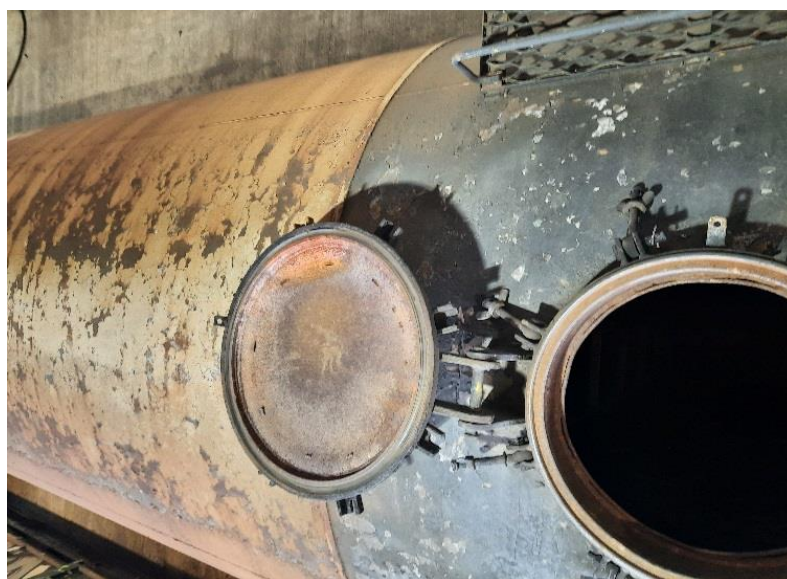
- la capacul domei:
 - urme de afectare termică la partea exterioară pe partea dreaptă, față de sensul de mers al trenului implicat în accident;

Foto nr. 8 – ușoare urme de afectare termică la partea exterioară pe partea dreaptă

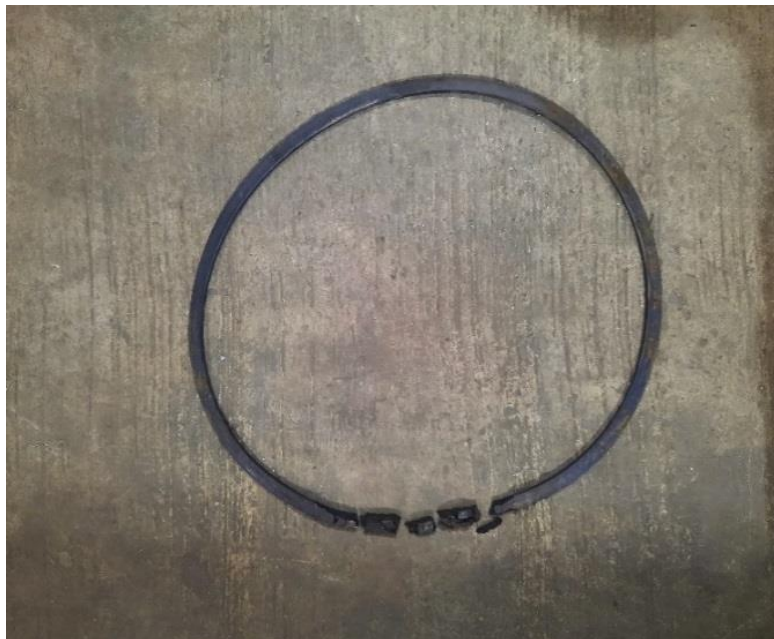
- 3 șuruburi cu ochi și piulițe tip fluture aferente acestora situate pe aceeași zonă aveau urme de afectare termică;
- după deschiderea capacului s-au constatat urme de afectare termică (coroziune proaspătă) pe circa 15 % din circumferința acestuia în aceeași zonă cu cea de la exteriorul acestuia. De asemenea, garnitura de cauciuc a capacului era afectată termic în aceeași zonă (casantă), iar la scoaterea ei de pe capac, această zonă s-a rupt în mai multe bucăți;

Foto nr. 9 - garnitura de cauciuc a capacului domei de încărcare era afectată termic

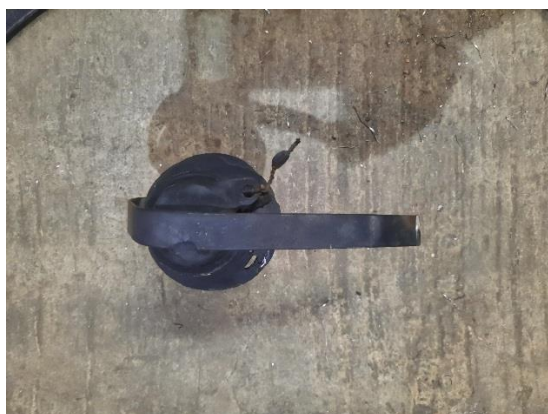
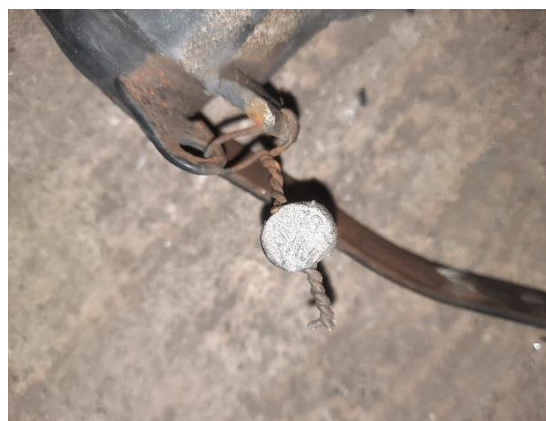
- scaunul domei (zona pe care se așează garnitura la închiderea capacului domei) era în stare bună, cu urme normale de lucru;
- supapa de siguranță era sigilată cu sigiliul „18 SIM”, sigiliu aparținând SC REVA SA Simeria. Acesta a fost aplicat cu ocazia efectuării verificării tehnice periodice a recipientului efectuată la data de 24.08.2020;

Foto nr. 10, 11 - supapa de siguranță și modul de sigilare

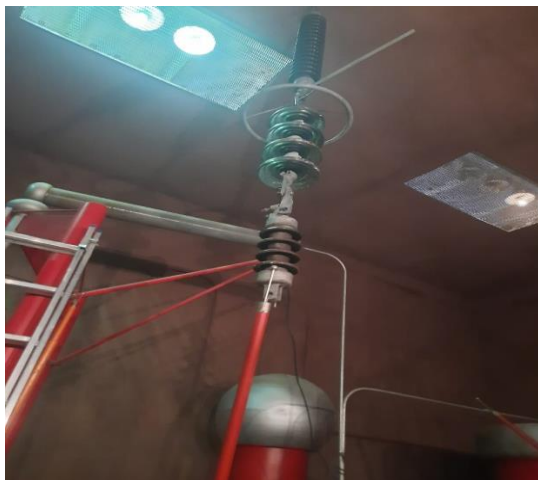
- **un capăt** al izolatorului a fost legat de o fază a transformatorului ridicător de tensiune;
- **capătul opus** al izolatorului a fost legat la pământ;
- **întreg izolatorul** a fost umezit pentru a putea simula condițiile meteorologice cu ploaie;

Foto nr. 12 – izolator supus unor probe pentru determinarea rezistivității electrice

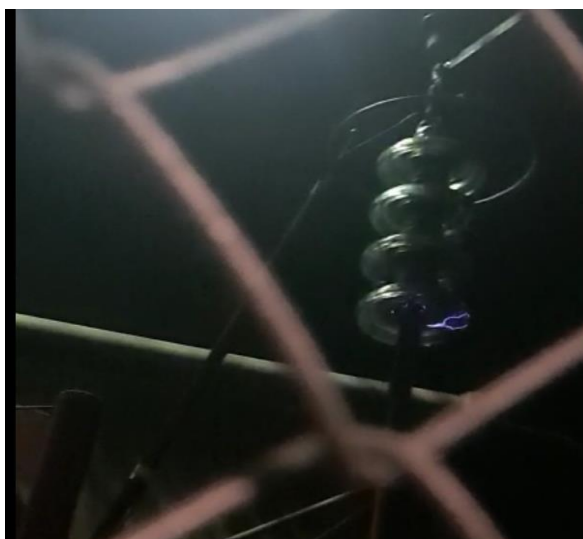
După conectarea izolatorului la sursa de tensiune, alternativă monofazăată cu frecvența de 50 Hz, s-a început creșterea treptată a tensiunii. La atingerea valorii de 24 kV, la capătul izolatorului legat la pământ au început să apară descărcări locale, descărcări ce s-au amplificat odată cu creșterea tensiunii, până la tensiunea nominală a liniei de contact de 27 kV.

Foto nr. 13 - apariția descărcărilor electrice locale

Astfel prin aceste încercări de laborator se poate constata apariția descărcărilor electrice locale, fenomen des întâlnit în condițiile meteorologice cu umiditate crescută (ploaie)

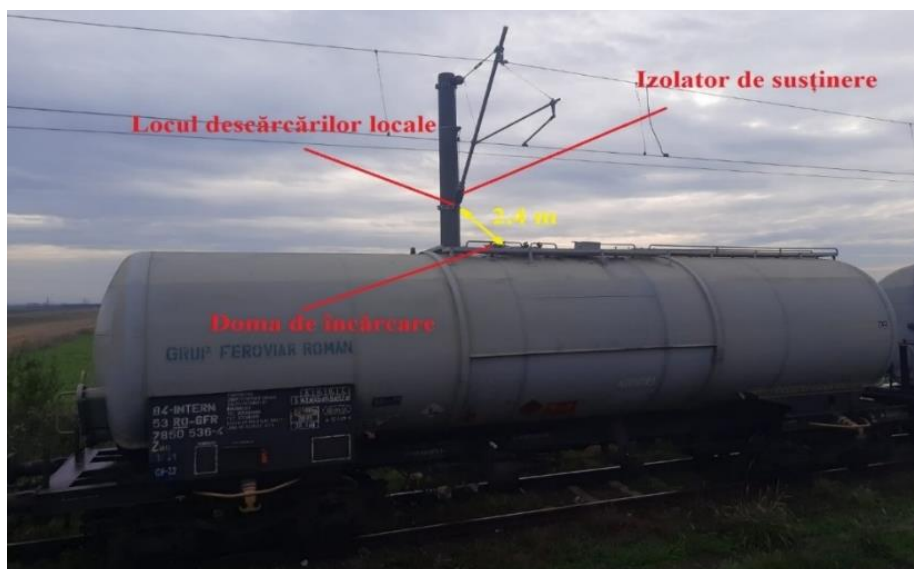
The distance from the loading dome of the wagon to the insulators for the support of the contact line is about 2,4 m.

Photo no. 14 – site of local discharges, support insulator, distance from the loading dome of the wagon to the insulators for the support of the contact line, loading dome

In the conditions above mentioned, considering the findings made after the accident, at the railway installations and rolling stock involved, one can state that, most likely, the fire burst following the local electric discharges appeared at the support insulators situated on the poles of the contact line, that generated the appearance of some sparks, leading to the ignition of the gas vapors released at the cover of the loading dome, closed without being pressure-tight, cover situated on the upper part of the wagon no.82537942512-7.

The special weather conditions that favoured the occurrence of some local electric discharges at the support insulators type C, the local electric discharges generating some sparks that led to the ignition of the gas vapors released at the cover of loading dome from the upper part of first train wagon.
