RAPORT DE INVESTIGARE

privind accidentul feroviar produs la data de 22.06.2022, între Halta de mișcare Zăvestreni și stația CFR Videle, în circulația trenului de călători nr.349 prin declanșarea unui incendiu la locomotiva de remorcare EA 889, care ulterior s-a extins și la primul vagon din compunerea trenului

*Raport de investigare
Ediție finală 15 iunie 2023*

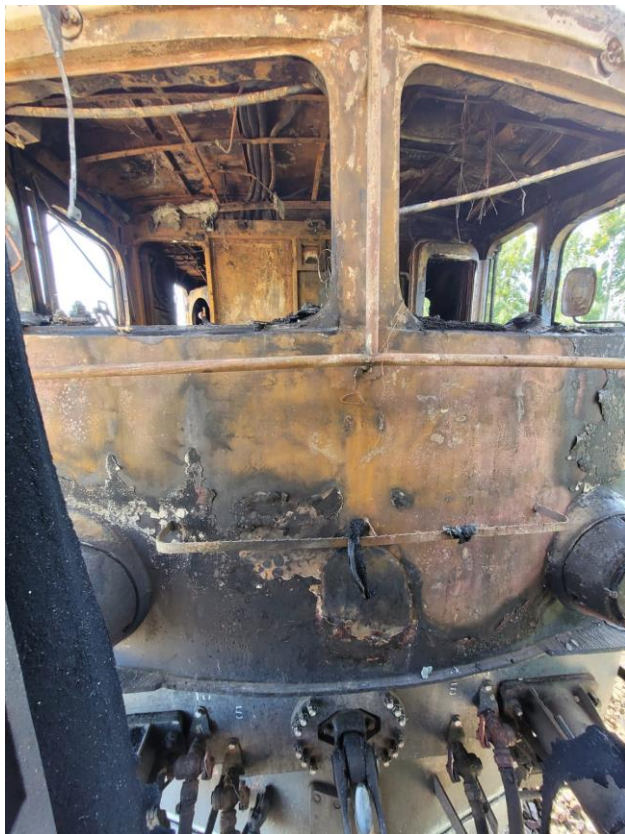
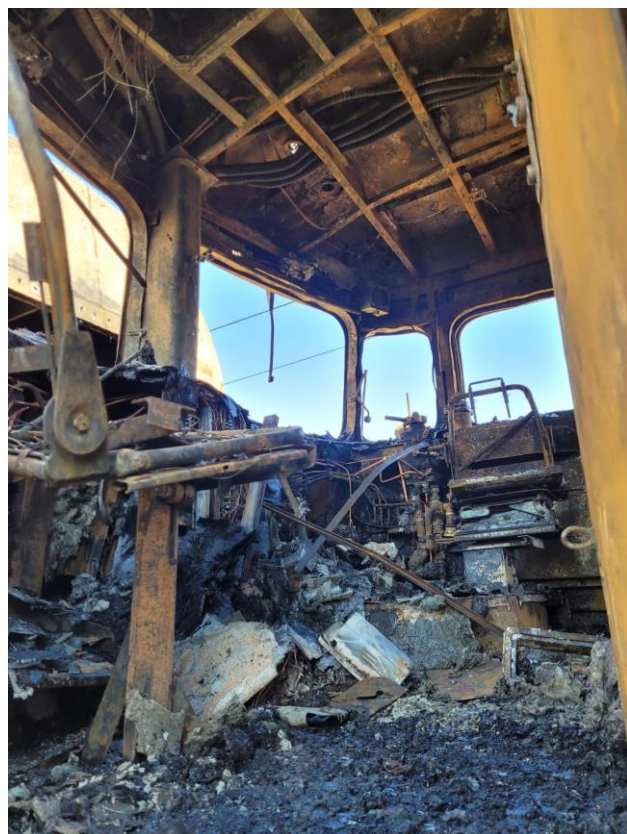
- toate echipamentele din cabina de conducere nr.I erau arse în proporție de 100%;
- blocurile de aparate S1, S2, S3 și S7 erau afectate termic;
- compresorul elicoidal de aer era afectat termic;
- camera de înaltă tensiune era afectată termic;
- transformatorul avea ulei de răcire iar tuburile argus ale acestuia nu erau străpunse;
- blocurile de aparate S3, S7 și compresorul elicoidal erau cel mai puternic afectate termic;
- au fost descărcate datele furnizate de instalația ICOL a locomotivei.

Foto nr.1 și nr.2 – postul de conducere nr.I al locomotivei EA 889 și echipamentele acesteia

- postul de conducere nr.I inclusiv aparatura acestuia a fost afectată termic în proporție de 100%, fapt ce nu a permis descărcarea informațiilor înregistrate de instalațiile IVMS și CEL;

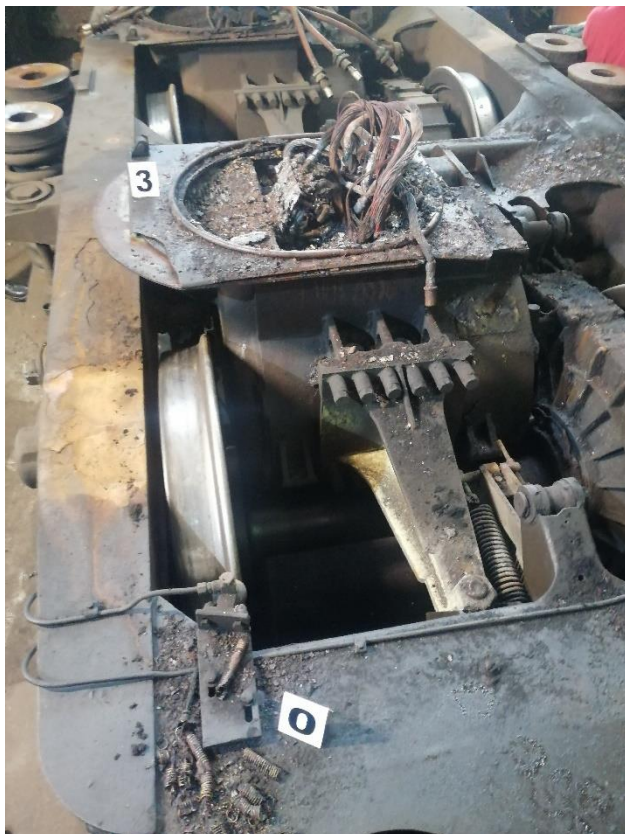
- sub locomotivă existau urme de ardere în zona cablurilor care fac legătura între bateriile de acumulatori și blocul de aparate S7;
- tubul copex și cablurile care fac legătura între acumulatori și blocul de aparate S7 erau secționate/întrerupte sub locomotivă, în mai multe locuri, iar cablurile acestora aveau izolația carbonizată și prezentau urme de arc electric;

Foto nr.3 – Resturi carbonizate de tub copex și izolație provenite de la cablul bateriei de acumulatori

În concluzie **apariția unui arc electric între podeaua locomotivei EA 889 și cablurile electrice care fac legătura între bateriile de acumulatori și blocul de aparate S7, ca urmare a deteriorării izolației acestora**, a reprezentat, un **factor critic** al producerii acestui accident. Întrucât acest factor critic, după toate probabilitățile, dacă ar fi fost eliminat, ar fi putut împiedica producerea accidentului, comisia de investigare consideră că acesta reprezintă un **factor cauzal** al accidentului.

- during the first lifting on jacks of the locomotives, irrespective of the cause that imposed it, one makes the cleaning of the bogies surfaces (including its parts) by racking, until the complete removal of the dust and oil/diesel fuel deposits, cleaning and checking by removing the electric connections from the from the connecting boxes of the electric traction engines, cleaning and inspection of force cables situated under the body of the motorised rolling stock and into the body, cables of the diesel engines of the multiple units/locomotives, checking and restoring, if case, of the electrical resistance of the

- insulation of force and command cable, or, when required, the replacement of unsuitable cables, removal of the oil/fuel losses, cleaning of dirty areas inside the motorised rolling stock;
- drafting a plan of measures that include also the inspection of cables for DC power supply of block S7 (cable with positive electric potential) at the crossing area of the locomotive floor (control of the isolation and removal of the nonconformities).

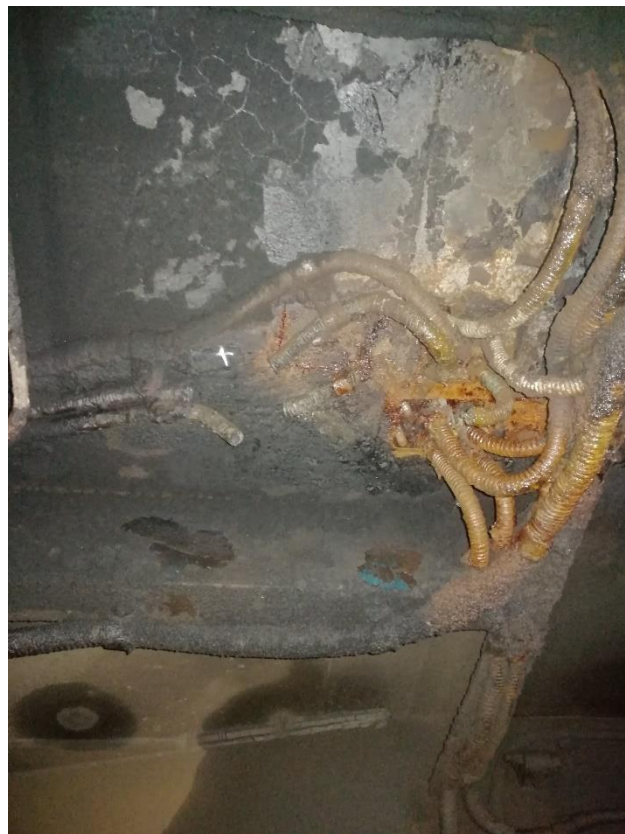
- pe boghiul nr.1 în partea superioară, în dreptul osiei nr.3 pe partea stângă exista o zonă afectată termic, ce corespundea cu zona în care cablurile de la baterii pătrund în blocul de aparate S7. Tot în această zonă pe rama boghiului au fost identificate resturi de tub copex și cablu de alimentare carbonizate și cu urme de arc electric (picături/granule de material topit);

Foto nr.4 – Cablu de la bateria de acumulatori carbonizat și cu urme de arc electric în zona de traversare a podelei locomotivei spre blocul S7

Din cele prezentate se poate concluziona că în intervalul de timp scurs de la data de 09.02.2022 și până la data producerii accidentului 22.06.2022, din cauza vibrațiilor mari existente în funcționarea locomotivei, și a apariției fenomenului de frecare, în zona de traversare a cutiei locomotivei a cablurilor de conexiune, care fac legătura între bateriile de acumulatori și siguranțele fuzibile din blocul S7, izolația a cestora a continuat să se deterioreze până la străpungere. Acest fapt a condus la punerea în contact direct a cablurilor electrice cu cutia locomotivei și la apariția unui arc electric care a inițiat incendiul și care ulterior s-a propagat și la primul vagon din compunerea trenului de călători nr.349.

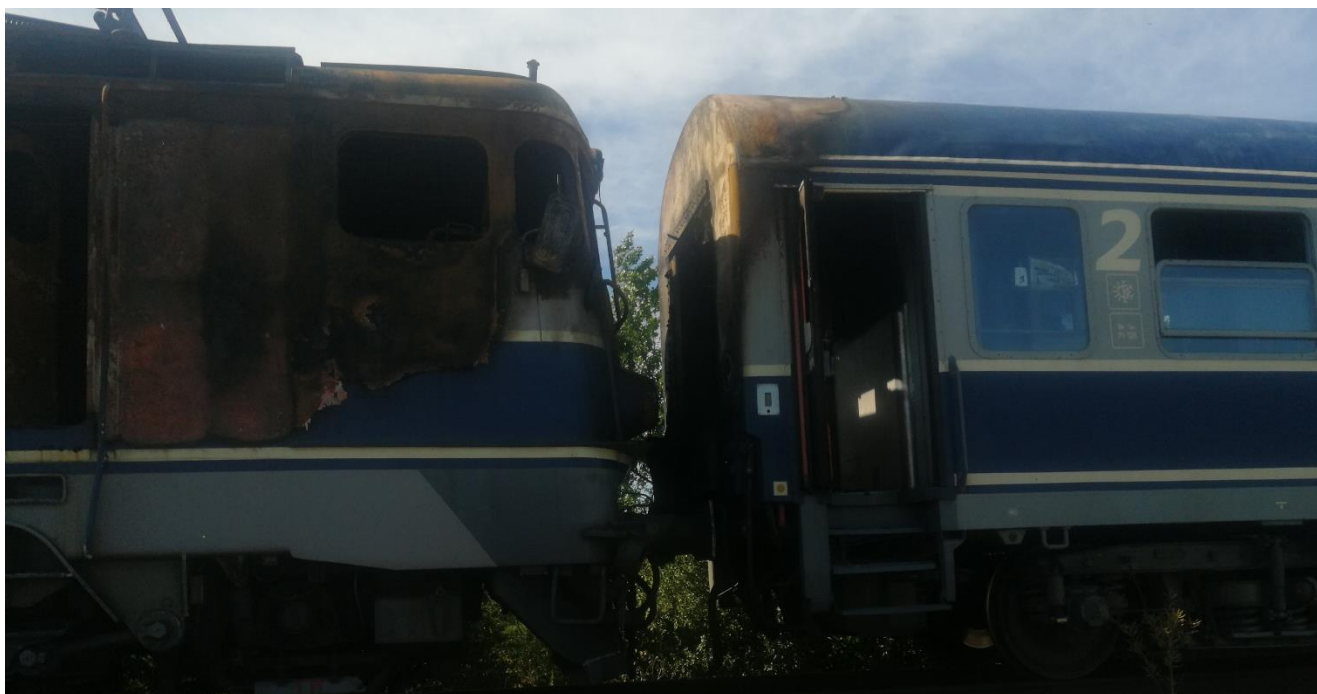
Foto nr.5 – capătul vagonului nr.50 53 22-96 024-4, afectat de incendiul produs la locomotiva EA 889

- vagonul se afla poziționat primul după locomotiva de remorcare EA 889;
- vagonul era afectat termic la capătul dinspre locomotivă până în dreptul grupului sanitar având geamurile sparte.
