AVIZ

RAPORT DE INVESTIGARE

al accidentului feroviar produs la data de 29.06.2022, pe raza de activitate a Sucursalei Regionale CF Iași între halta de mișcare Sîrca și stația CFR Podu Iloaiei, în zona km 49+360, în circulația trenului de marfă nr.56317027 (aparținând operatorului de transport feroviar SC Grup Feroviar Român SA), prin deraierea a 15 vagoane din compunerea trenului (de la al 11-lea la al 25-lea),

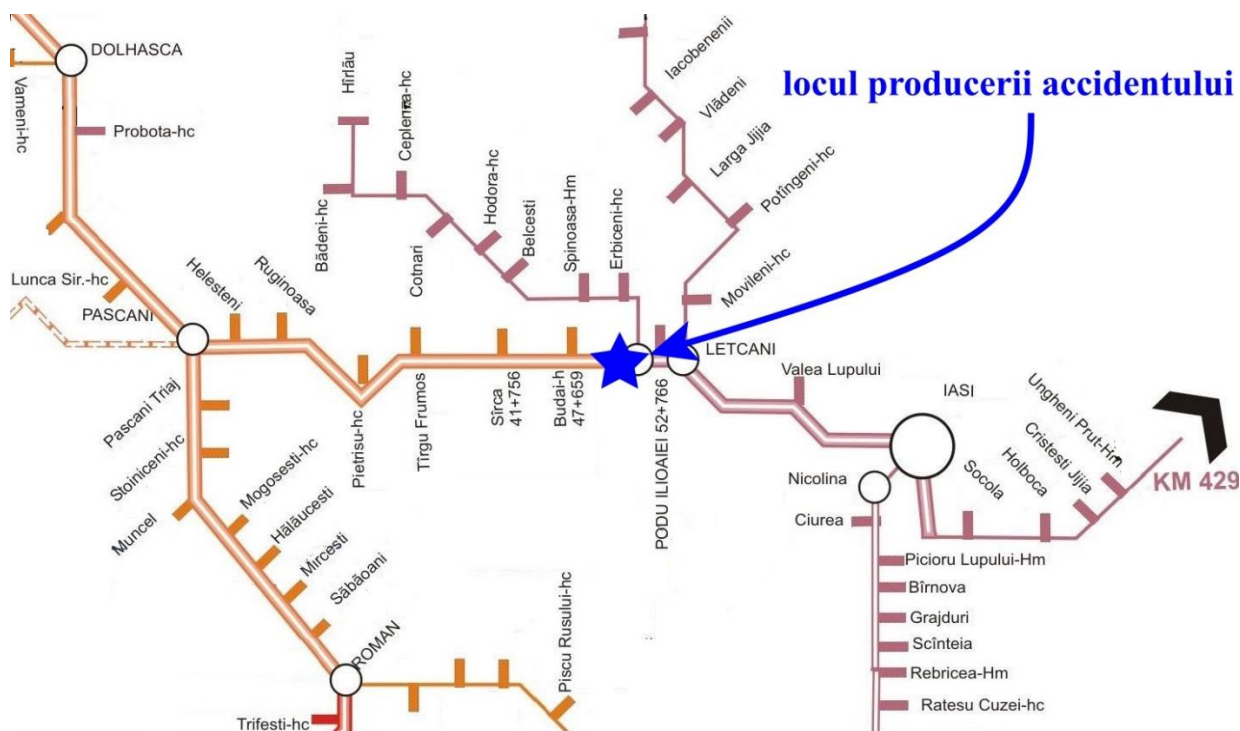
Figure. no.1. Accident site

Following the accident, the track superstructure was affected on about 600 m, being damaged 60 concrete sleepers and the rail fastenings.

High line and telecommunication installations were affected, being damaged 6 poles of the high line and its fastenings. The contact line and the communication optical fiber was damaged on 500 m.

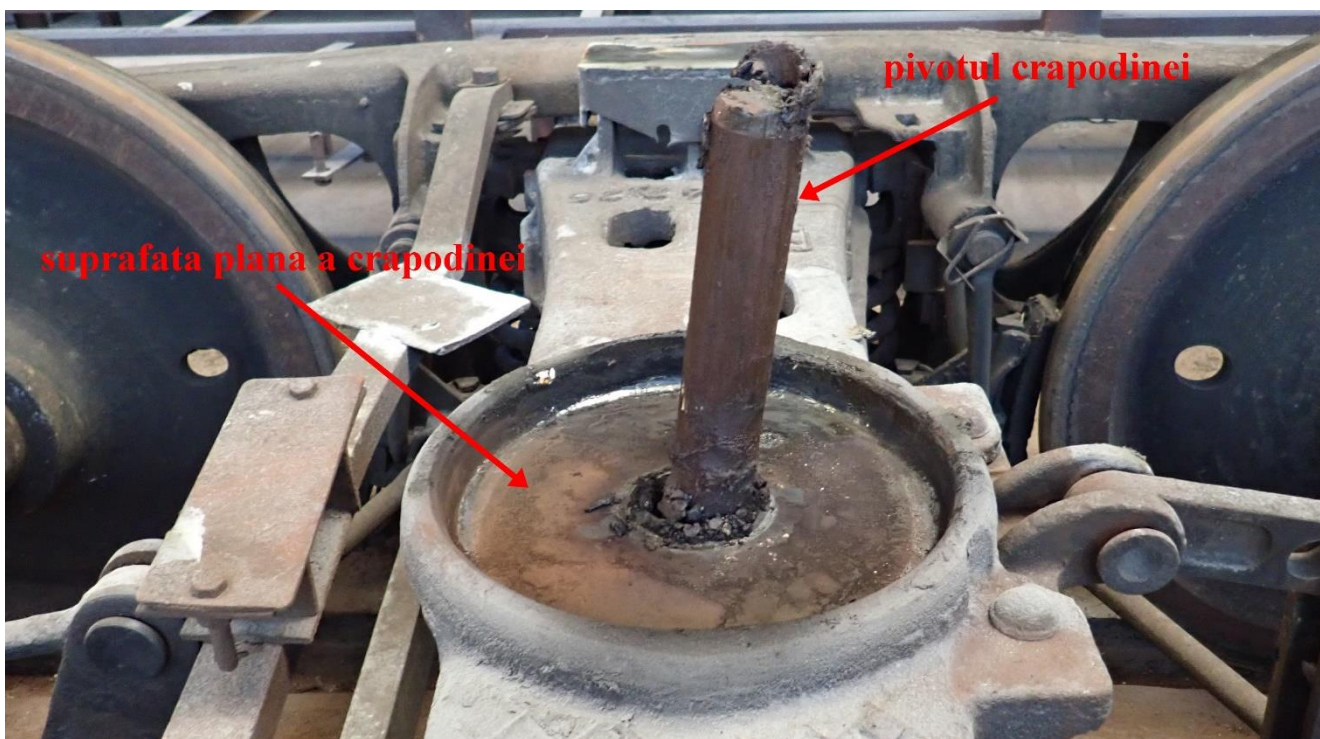
- lățimea părților similare bandajului (roți monobloc), la toate roțile acestui vagon, avea valori cuprinse între 131,0 ÷ 132,9 mm (valoarea acestei cote fiind reglementat a fi cuprinsă între 133 ÷ 140 mm);

- pe suprafețele crapodinelor plane nu era vaselină fiind prezente urme de praf;

Fig. nr.7, crapodina inferioară de pe traversa dansantă a boghiului

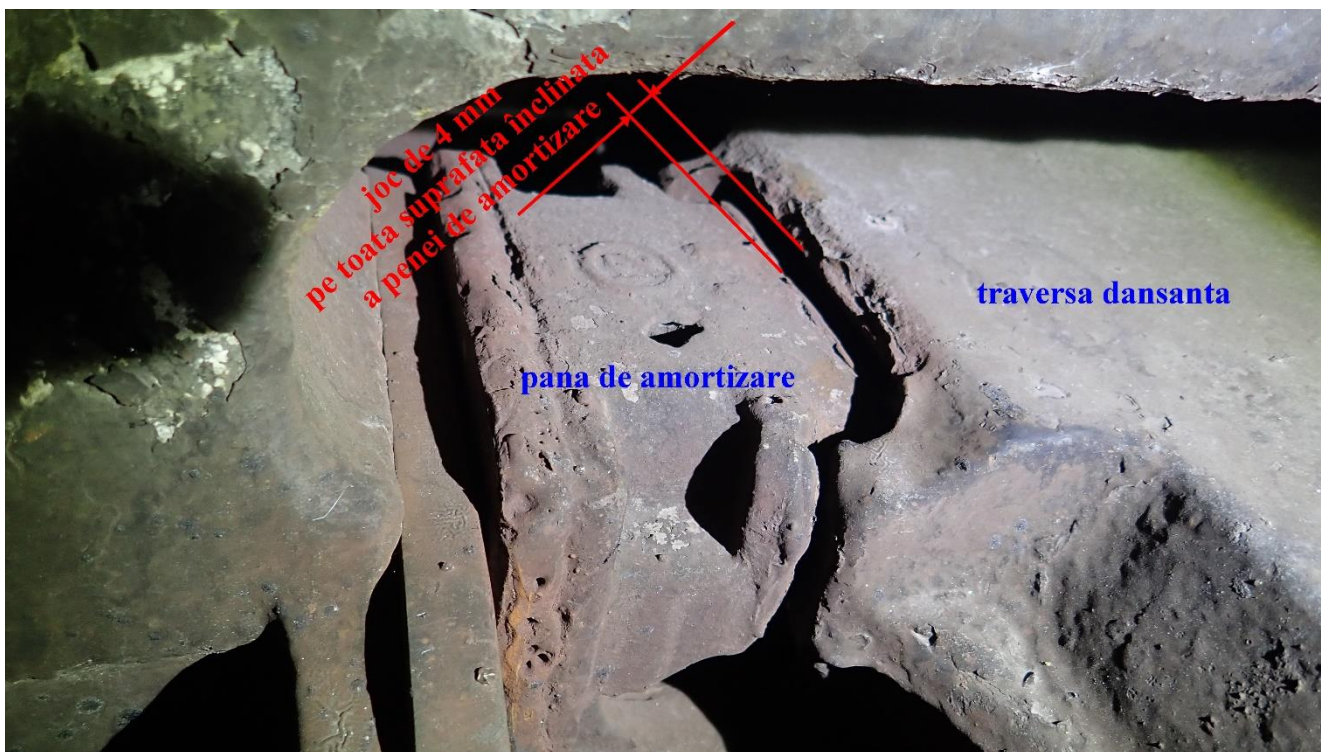
- jocul însumat între glisiere, în ambele părți ale boghiului, avea valori de 16 mm respectiv 19 mm (valoarea acestei cote fiind reglementat a fi cuprinsă între $4 \div 14$ mm);
- piesa pană de amortizare, din stânga a celei de-a treia osii, în sensul de mers, nu era în contact cu traversa dansantă (există un joc între partea înclinată și traversa dansantă de 4 mm).

Fig. nr.8, amortizor cu fricțiune constatată cu joc între suprafețele de lucru

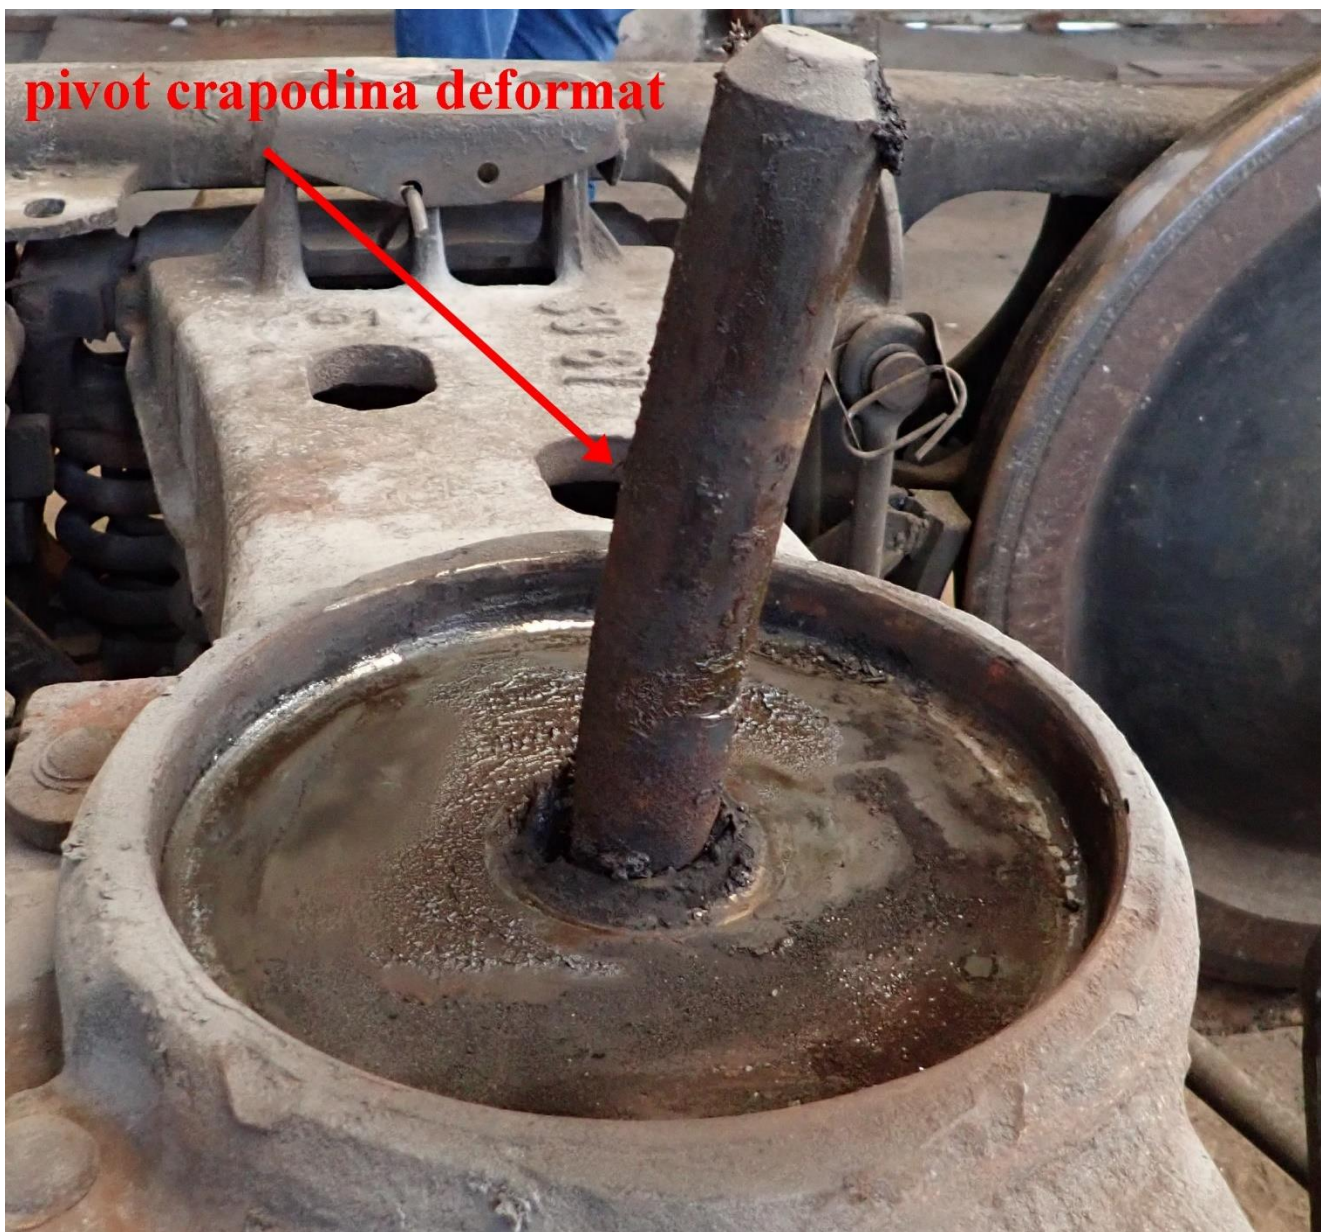
- pe suprafața crapodinei plane a primului boghiu, în sensul de mers, nu era vaselină fiind prezente urme de praf;
 - pe suprafața crapodinei plane a celui de-al doilea boghiu, în sensul de mers, erau urme de vaselină cu praf. Pivotalul crapodinei era ușor deformat și avea o amprentă de lovire la circa 50 mm de suprafața crapodinei plane inferioare;

Fig. nr.9, crapodina inferioară cu pivotul deformat

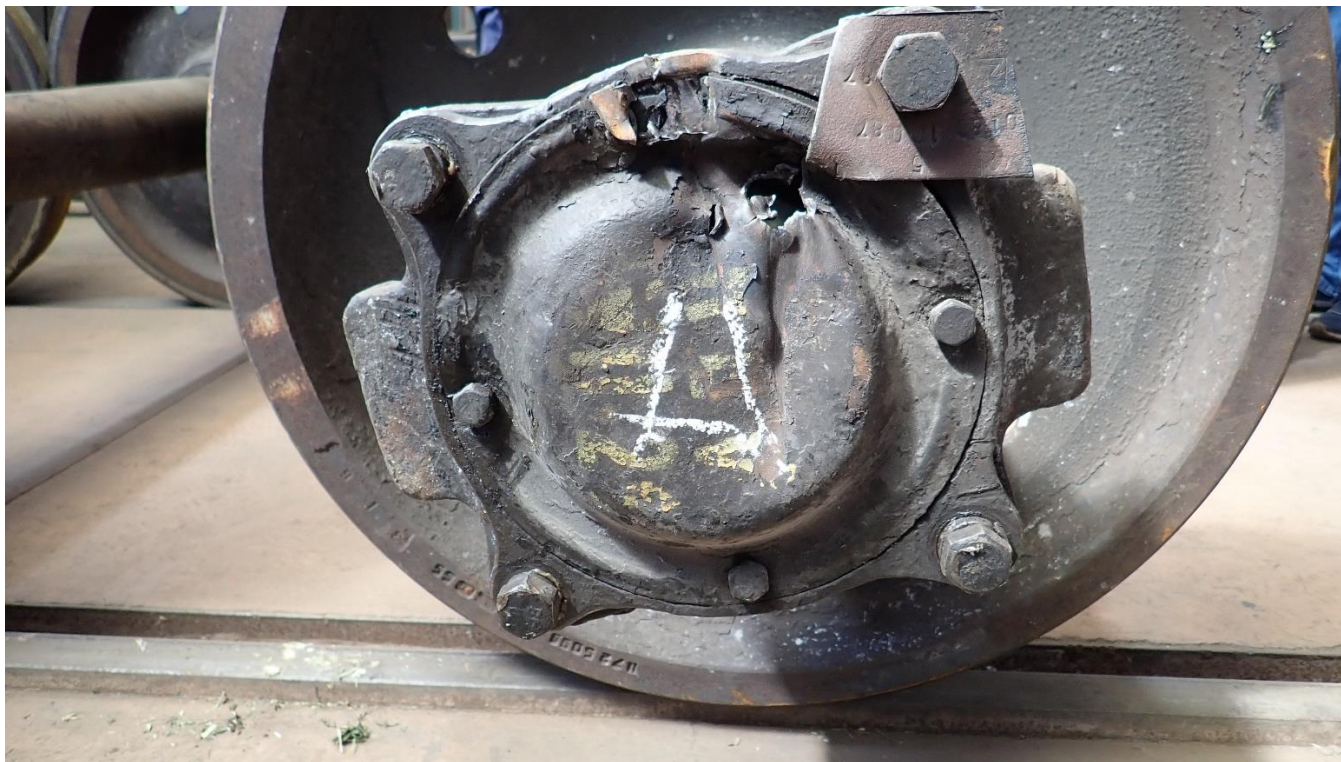
- cele 44 osii au fost identificate cu ajutorul seriilor dar fără a se putea face poziționarea acestora sub vagoanele deraiate din cauza lipsei unei situații cu aceste date, fiind constatate următoarele
 - toate osiile sunt tip monobloc;
 - suprafețele de rulare ale roților aveau urme specifice circulației în stare deraiată, marea majoritate prezentând urme de lovire a buzelor roților;
 - la 25 osii au fost constatate lovituri pronunțate pe cutiile de osii produse ca urmare a deraierii și răsturnării acestor vagoane, lovituri care în unele cazuri au produs spargerea capacului sau, în două cazuri, chiar blocarea acesteia;

Fig. nr.10, cutie de osie afectată

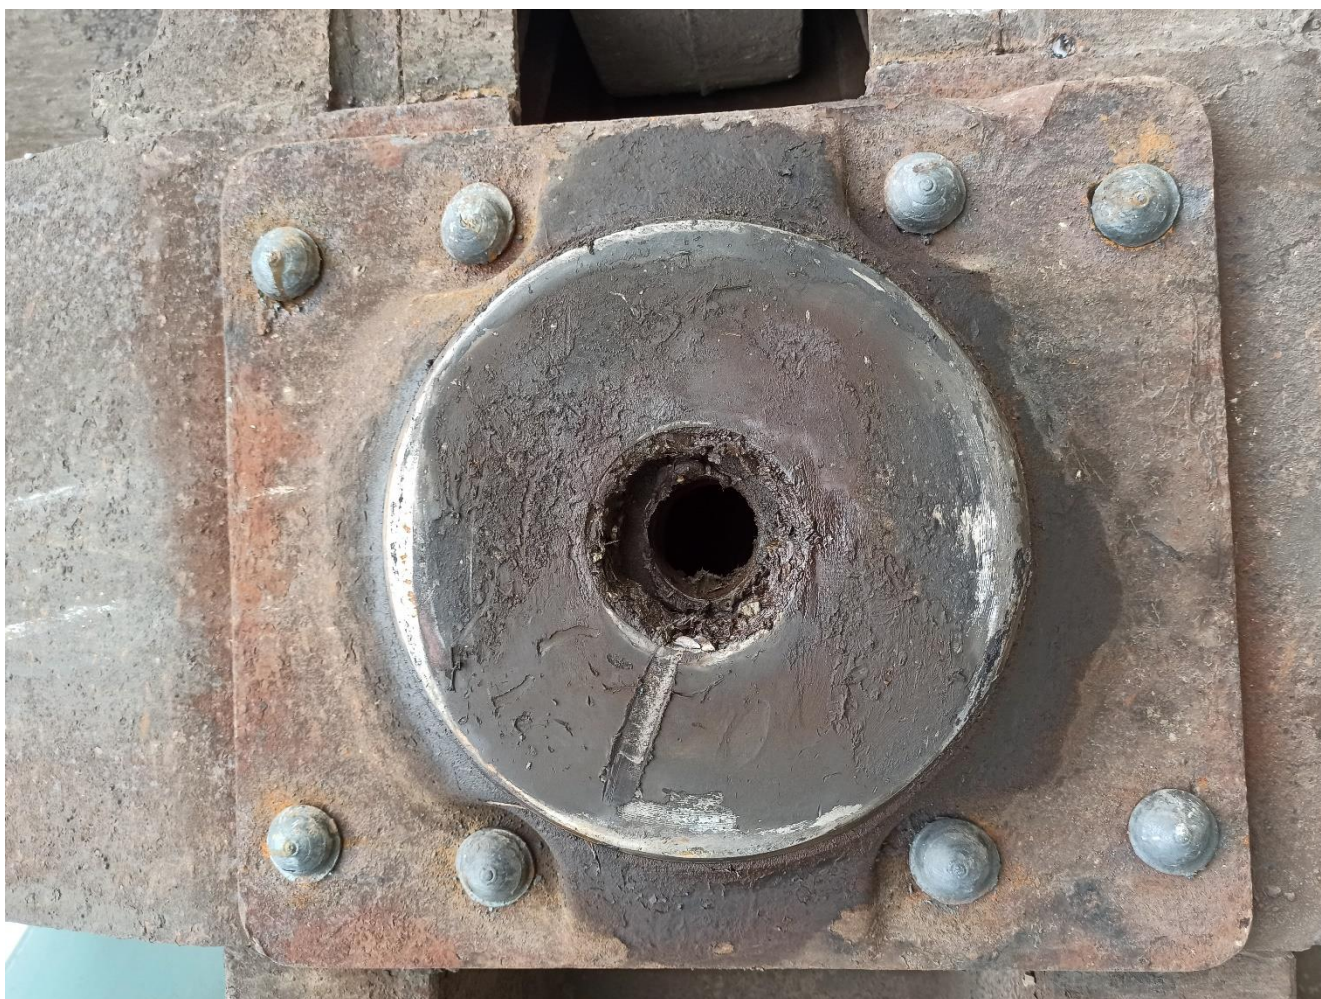
La data de 27.07.2023, în stația CFR Târgu Frumos, au fost verificate vizual un număr de 9 cutii și 2 platforme provenind de la cele 11 vagoane implicate în acest eveniment, care nu au putut fi transportate pe roțile proprii. În urma acestei verificări s-a constatat că la cele 9 cutii provenind de la vagoanele tip Hopper pentru transportul cerealelor plăcile de fixare a crapodinelor superioare pe cutia vagonului înlocuite recent și urme de vaselină amestecată cu praf pe suprafața crapodinelor.

Fig. nr.11, crapodină superioară montată pe cutia vagonului

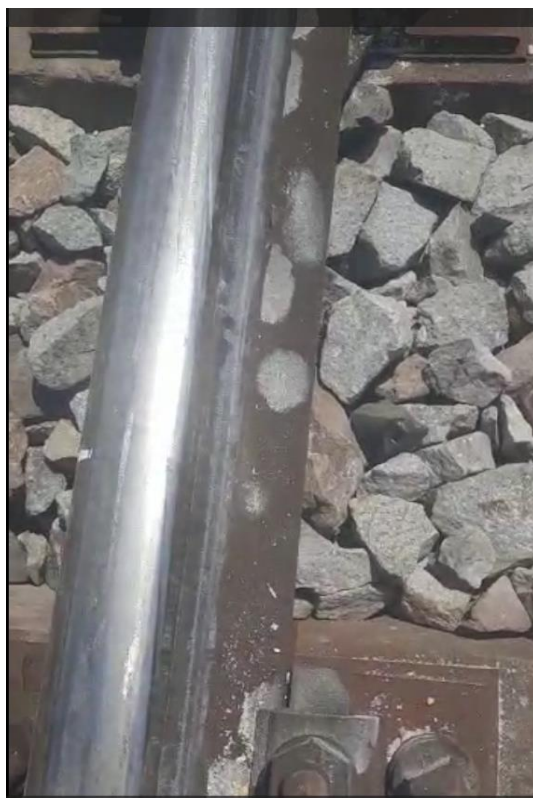
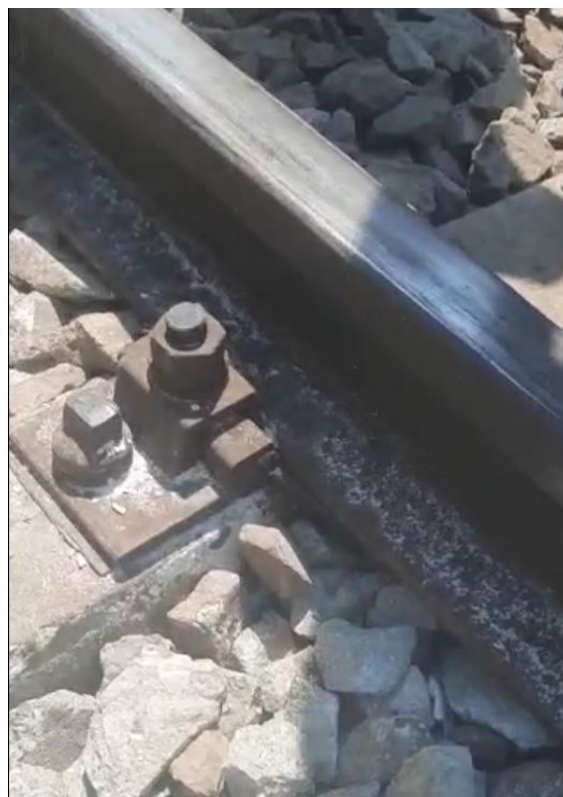
Prima urmă de circulație în stare deraiată a fost identificată la km 49+355,5 pe firul exterior al curbei, aflat pe partea stângă în sensul de mers al trenului.

Din acest punct, au fost constatate urme de rulare a buzei bandajului pe suprafețele de rulare a șinelor de pe ambele fire pe o distanță de 4,50 m, până la km 49+360, după care roata din partea stângă a părăsit flancul inactiv al șinei și a căzut în exteriorul căii unde a lovit capătul traversei din beton la o distanță de 35 cm de placa metalică suport iar roata corespondentă din partea dreaptă a căzut între firele căii și a lovit elementele de prindere și traversa din beton la interior.

Foto nr.12, urmă de rulare a buzei bandajului pe firul exterior (firul din stânga în sensul de mers al trenului) respectiv pe firul interior

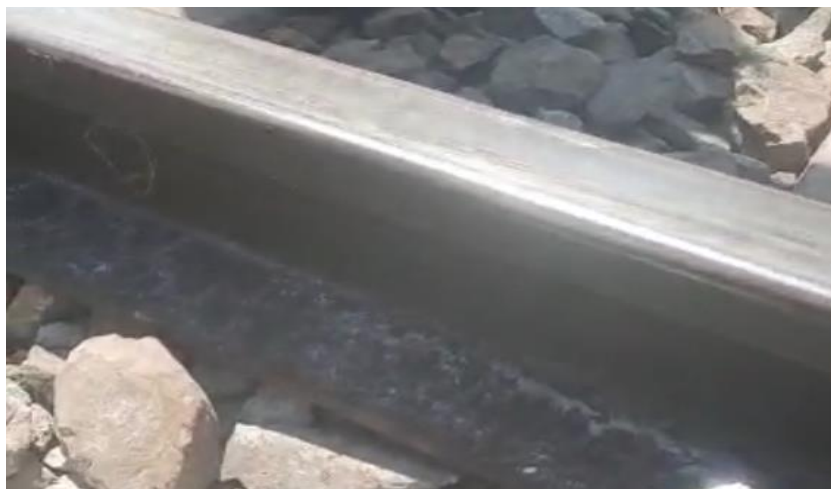
Conform notațiilor făcute pe teren de către comisia de constatare la km 49+360 a fost marcat pe teren punctul de reper „0” (foto nr.13) pe firul exterior al curbei aflat pe partea stângă, în sensul de mers al

trenului, punct în care sunt primele urme de la care roțile vagoanelor au circulat pe traverse și pe elementele de prindere ale acestora.

Foto nr.13, punctul „0”

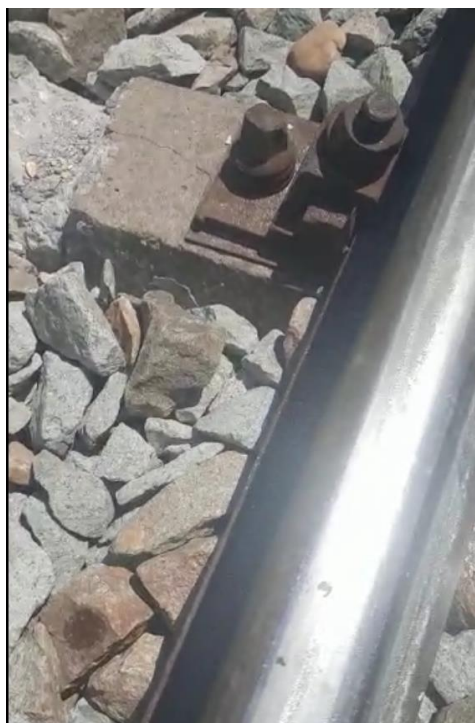
Traversa din dreptul punctului „0”, prima traversă deteriorată (*foto nr.14*), în sensul de mers al trenului.

Foto nr.14, capătul traversei din dreptul punctului „0”

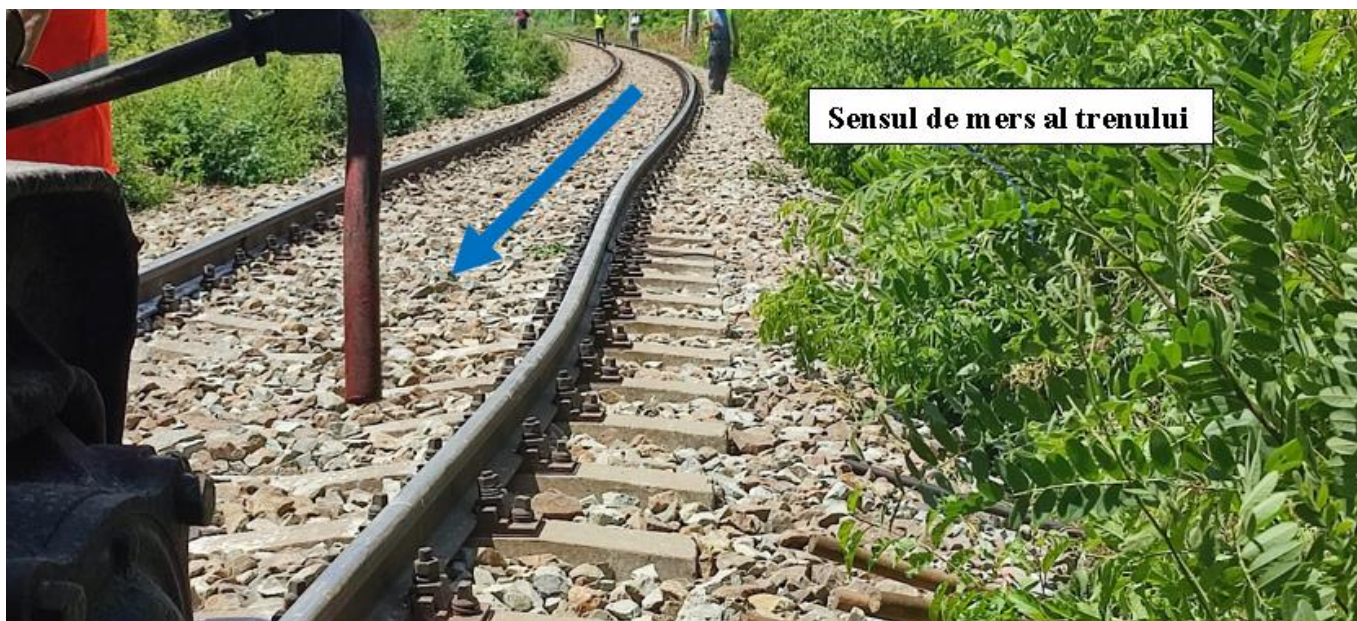
La locul accidentului s-a constatat pe teren, înainte de punctul „0” în sens invers de mers al trenului, că linia prezintă o deripare a cadrului șină-traverse (deformație transversală a căii) prin deplasarea laterală a cadrului șină-traverse înspre exteriorul curbei pe o zonă cu o lungime a corzii undei de deformație de 16,3 m, cuprinsă între punctul „6” (Km 49+357) și punctul „37” (Km 49+340,7).

Foto nr.15, deriparea văzută din sensul invers de mers al trenului și al kilometrajului

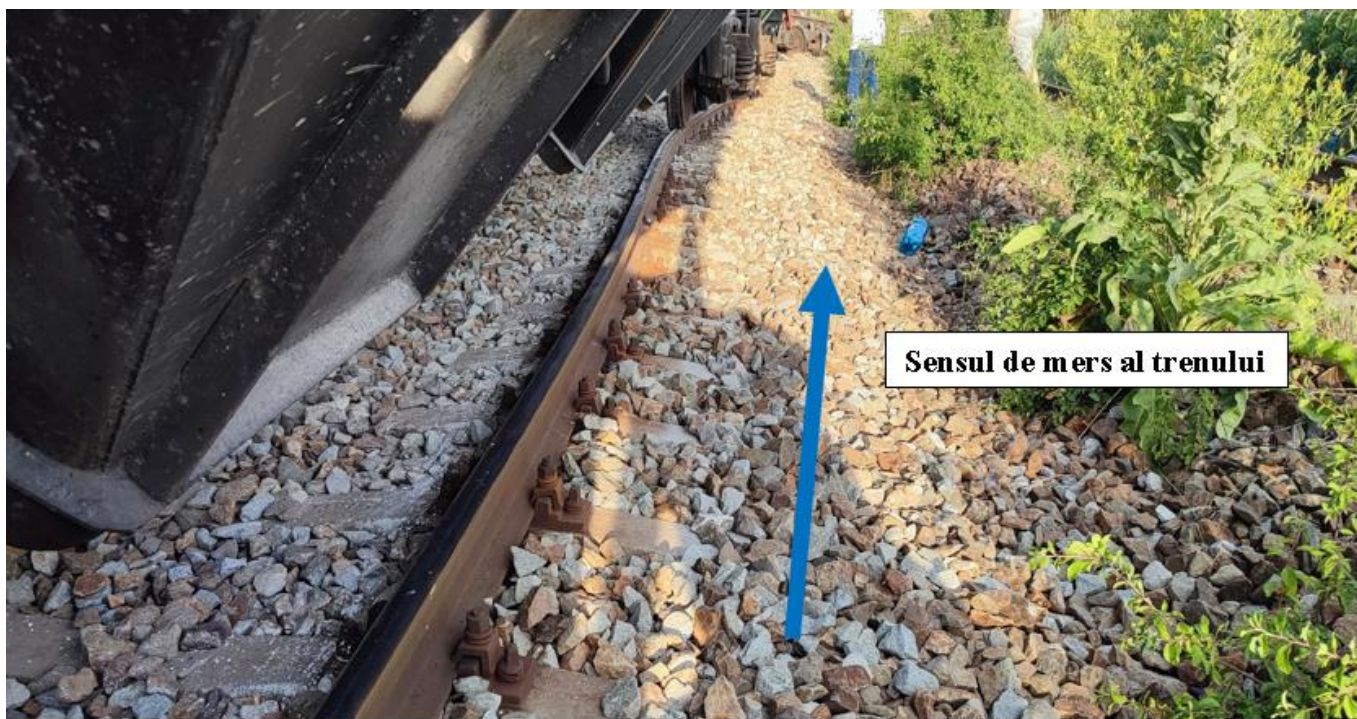
Foto nr.16, deriparea văzută din sensul de mers al trenului și al kilometrajului

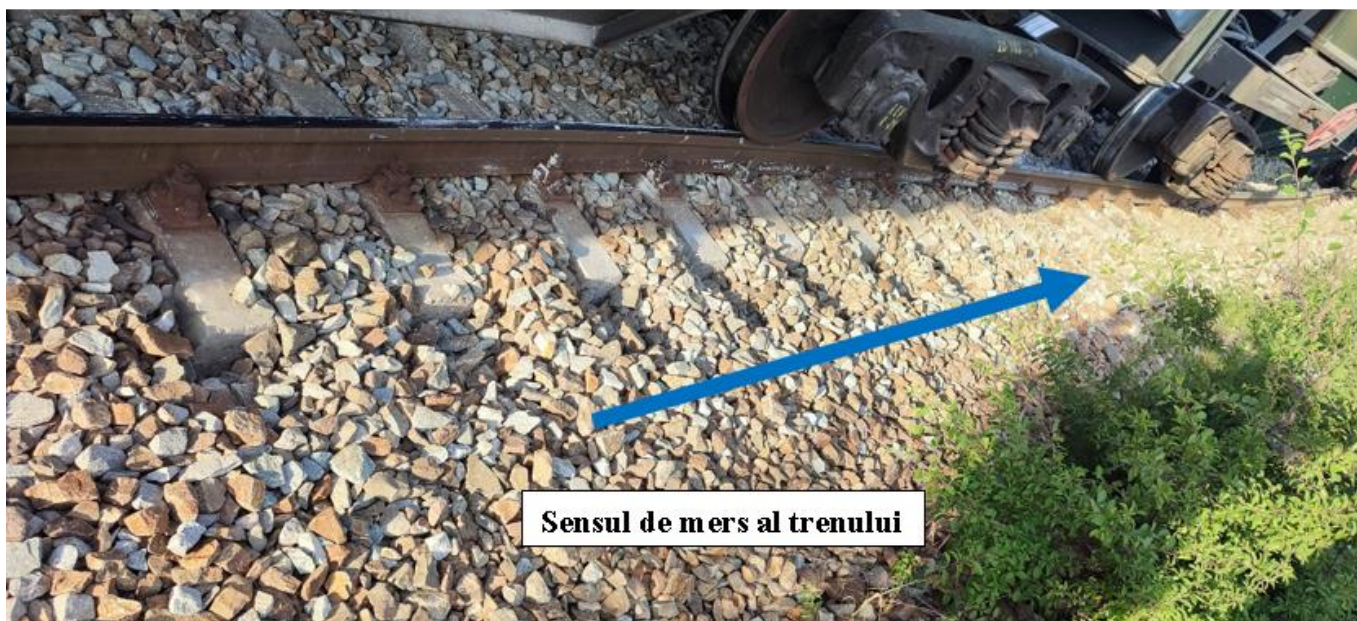
Pe zona deripată, între punctele „6” și „37”, au fost identificate la interiorul curbei goluri la capetele traverselor, fapt care indică o deplasare laterală a cadrului șină- traversă înspre exteriorul curbei (foto. nr.17).

Foto nr.17, goluri la capatul traverselor

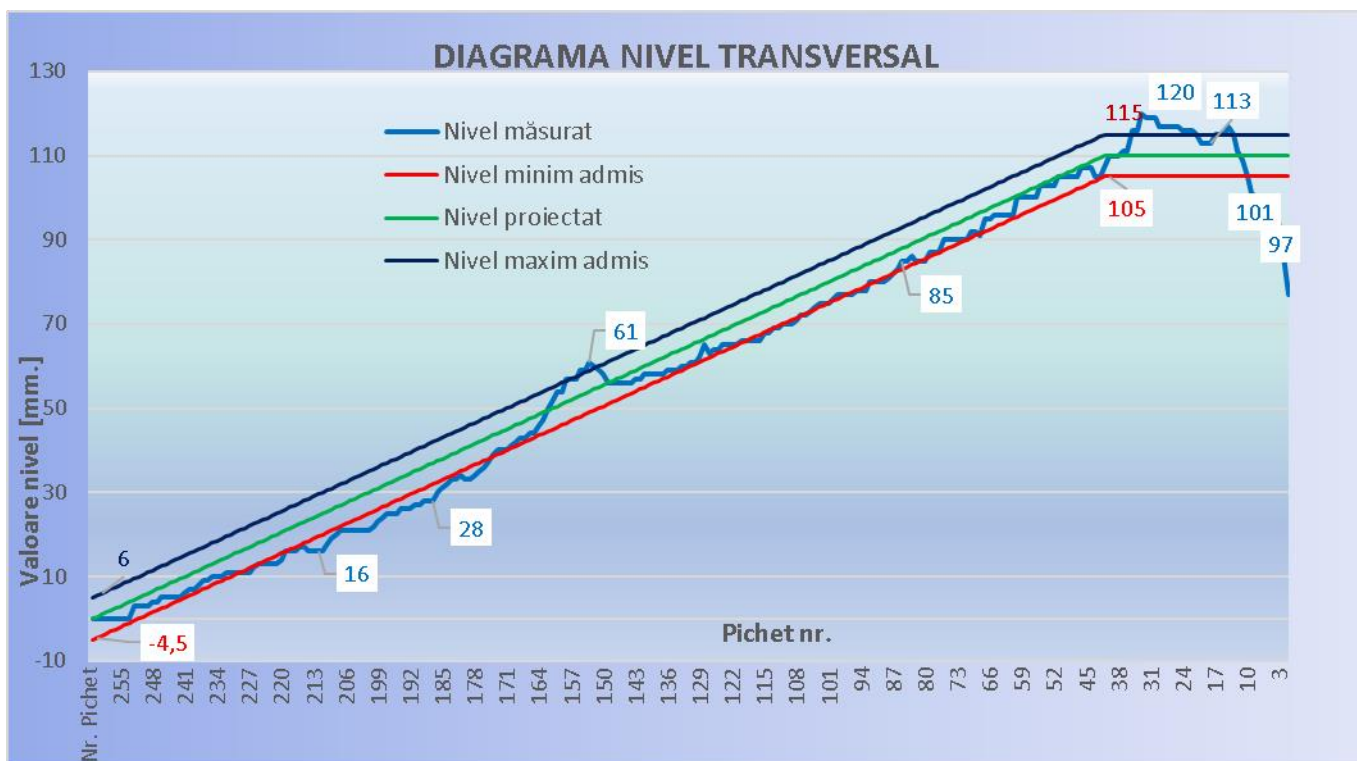
Fig. nr.19: Diagrama nivelului transversal

- între punctele de reper „37” ÷ „32” valoarea torsionării a fost de 10 mm, cu înclinarea rampei defectului de 1:250 față de înclinarea admisă a rampei de 1:275;

- între punctele de reper „12” ÷ „7” valoarea torsionării a fost de 15 mm, cu înclinarea rampei defectului de 1:166 față de înclinarea admisă a rampei de 1:275;

- între punctele de reper „11” ÷ „6” valoarea torsionării a fost de 12 mm, cu înclinarea rampei defectului de 1:208 față de înclinarea admisă a rampei de 1:275;

- între punctele de reper „10” ÷ „5” valoarea torsionării a fost de 12 mm, cu înclinarea rampei defectului de 1:208 față de înclinarea admisă a rampei de 1:275;

- între punctele de reper „6” ÷ „1” valoarea torsionării a fost de 13 mm, cu înclinarea rampei defectului de 1:192 față de înclinarea admisă a rampei de 1:275;

- între punctele de reper „5” ÷ „0” valoarea torsionării a fost de 20 mm, cu înclinarea rampei defectului de 1:125 față de înclinarea admisă a rampei de 1:275.

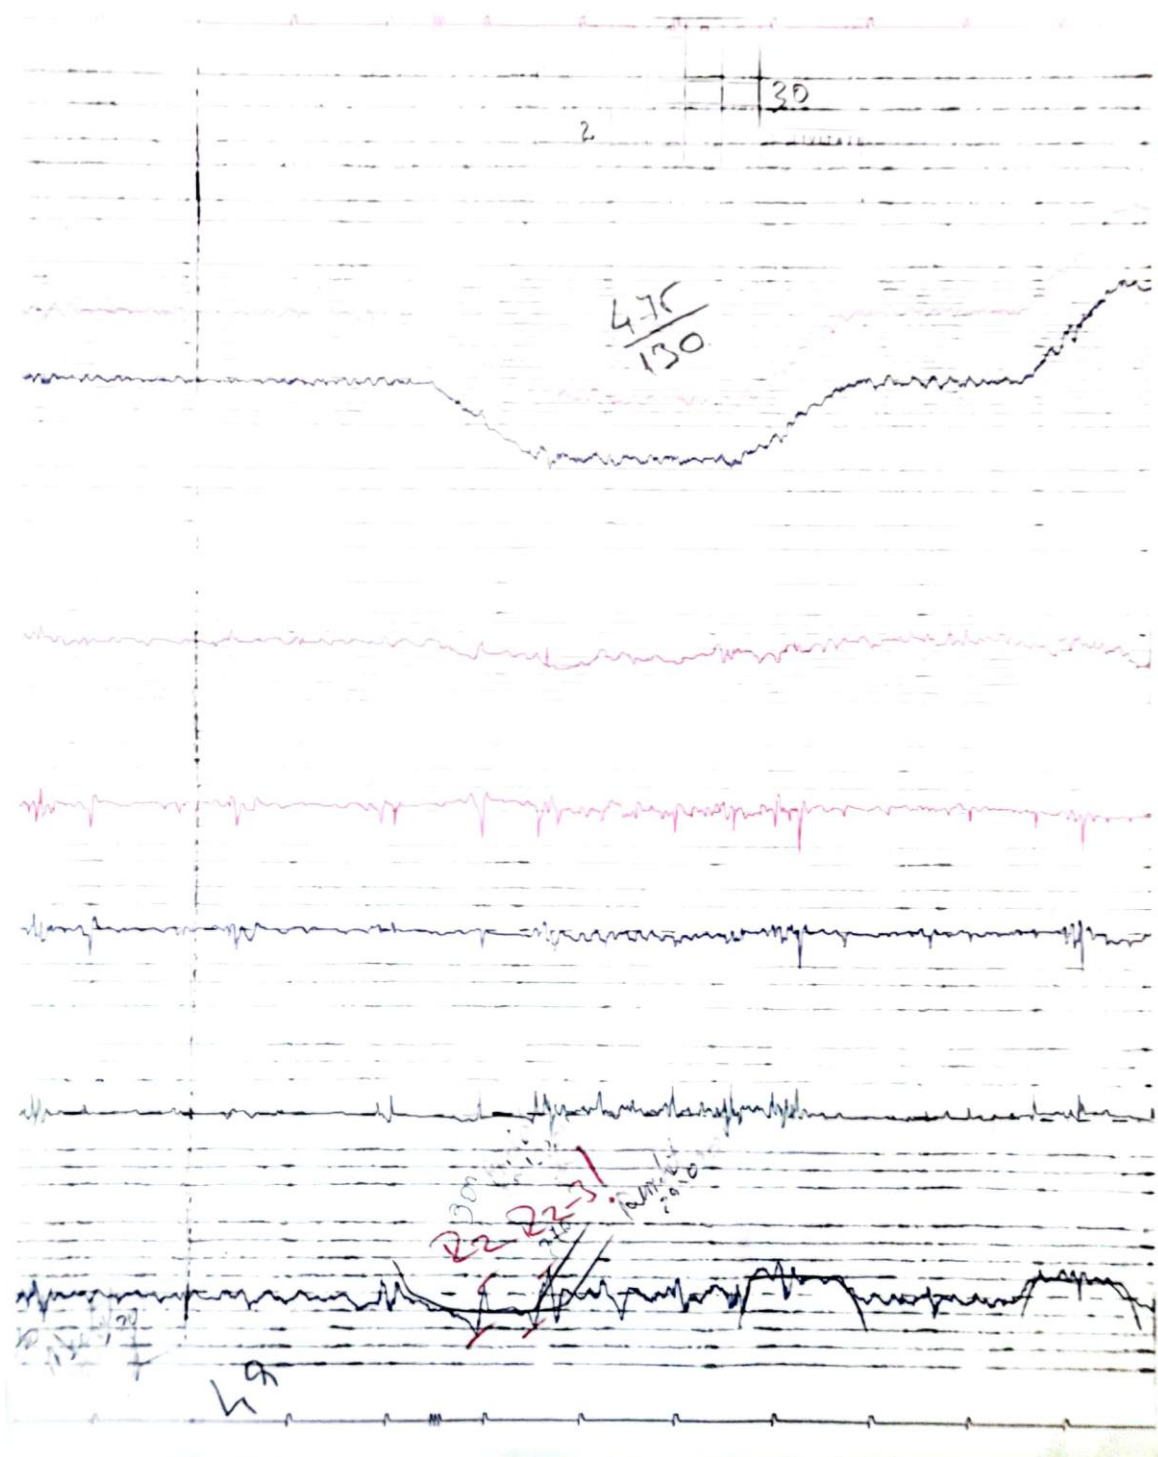
Din analiza efectuată de comisia de specialitate asupra benzii înregistrate cu ocazia verificării liniei cu VMC la data de 21.10.2021 (foto nr.21), au fost înregistrate de la km 49+000 la 50+000 un număr de 2 defecte de gradul 2 privind torsionarea căii, astfel:

- la km 49+300, defect „R2”;
- la km 49+370, defect „R2” (R2-3);

Din documentele puse la dispoziție de către SRCF Iași, defectele înregistrate cu ocazia verificării liniei cu VMC la data de 21.10.2021 au fost remediate în data de 29.10.2021.

Foto nr.21. – banda înregistrată la data de 21.10.2021 în urma măsurătorii cu VMC

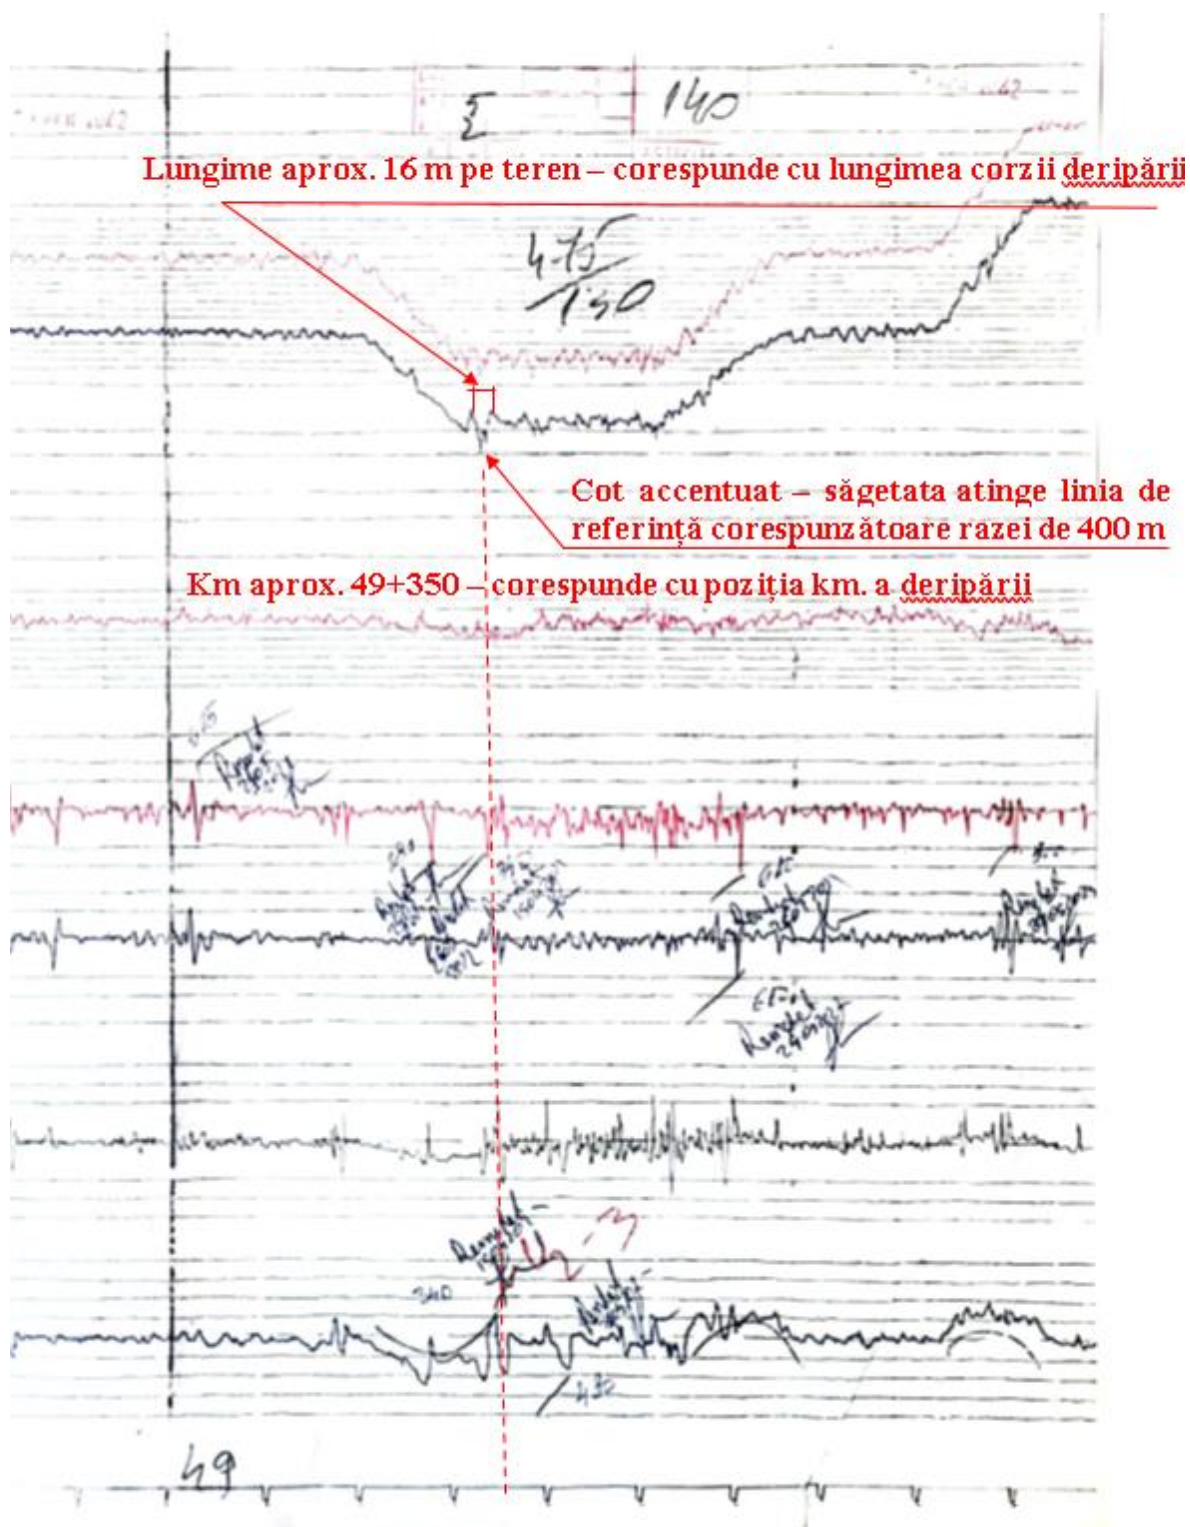
La ultima măsurătoare a liniei cu VMC din data de 01.04.2022 (foto nr.22), au fost înregistrate de la km 49+000 la 50+000 un număr de 7 defecte de gradul 2 (5 defecte privind denivelările în lung și 2 defecte privind torsionarea căii), astfel:

- la km 49+025, defect „A2”;
- la km 49+280, defect „J2”;
- la km 49+340, defect „J2”;
- la km 49+610, defect „J2”;
- la km 49+710, defect „J2”;
- la km 49+340, defect „V2” (V2-3);
- la km 49+430, defect „V2”;

Foto nr.22 – banda înregistrată la data de 01.04.2022 în urma măsurătorii cu VMC

Pe zona cuprinsă între km 49+340 și 49+357 unde a fost constatată pe teren deriparea după producerea accidentului din 29.06.2022, pe banda VMC din data de 01.04.2022 au fost înregistrate două defecte de gradul 2 (foto nr.23), un defect privind denivelările în lung (J2) și un defect privind torsionarea căii (V2-3).

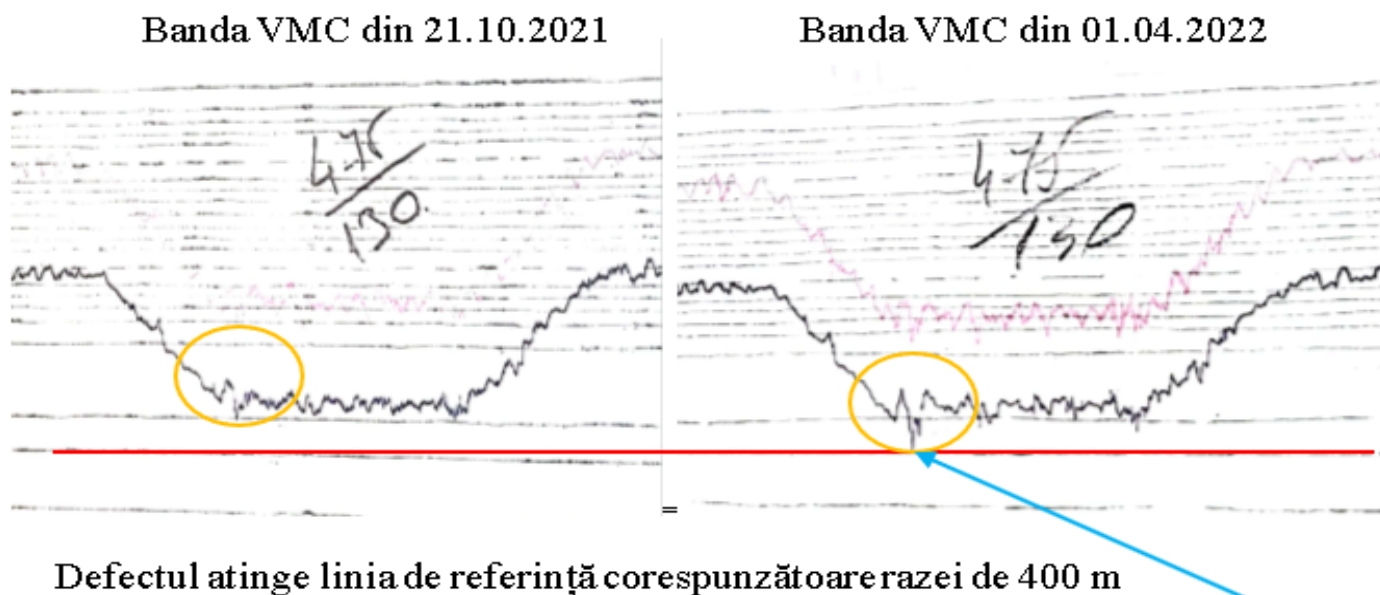
Fig. nr.23, Diagramele săgeților pe curba de la km 49+320 la km 49+670 la măsurătorile cu VMC

Din analiza și compararea benzilor de vagon din 21.10.2021 și 01.04.2022 se poate observa că la ultima măsurătoare cu VMC, pe diagrama săgeților (poziției căii în plan), apar defecte pe ambele fire ale căii, mai accentuat pe firul interior, la km 49+350, cu o lungime a corzii măsurată pe bandă de 4 mm (16 m pe teren - 1 mm pe bandă reprezintă 4 m pe teren).

În fig. nr.23 se poate observa o accentuare a defectului (cotului) la ultima măsurătoare cu VMC față de cea din 21.10.2021, abaterea defectului atinge linia de referință corespunzătoare razei de 400 m de pe portativ.

Ca urmare a analizei și comparării benzilor VMC, se poate constata că, după toate probabilitățile, poziția kilometrică a defectului și lungimea corzii defectului de 4 mm măsurată pe banda VMC din data de 01.04.2022 corespunde cu poziția kilometrică și lungimea corzii deripării de 16,3 m constatate pe teren după accidentul feroviar din 29.06.2022.
