RAPORT DE INVESTIGARE

al accidentului feroviar produs la data de 08.07.2022, pe raza de activitate a Sucursalei Regionale de Căi Ferate Craiova, secția de circulație Drăgotești – Turceni (linie simplă electrificată), la intrare în stația CFR Turceni, pe zona aparatului de cale nr.32, prin deraierea a două vagoane din compunerea trenului de marfă nr.64220

*Proiect Raport de investigare
07 iulie 2023*

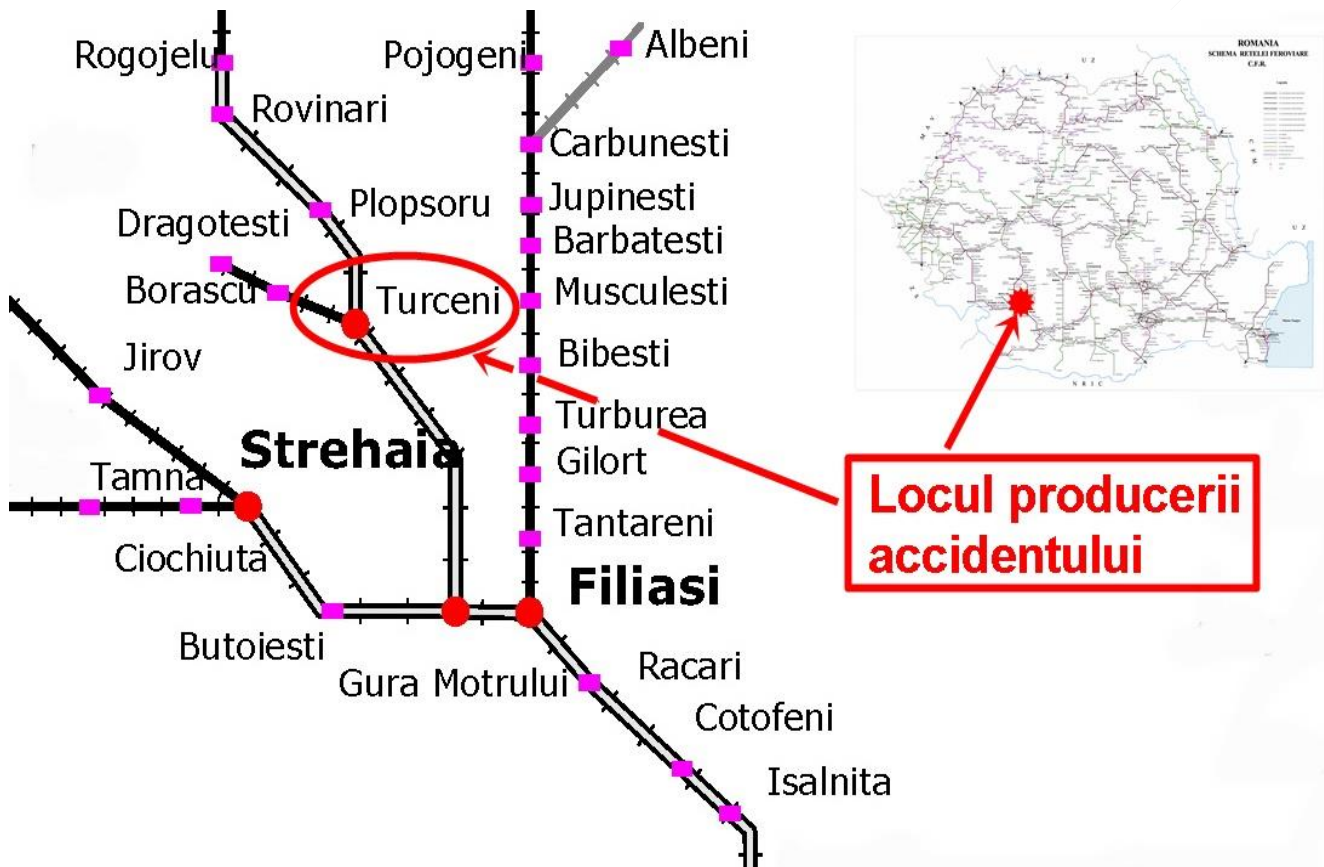
Figure no.1. Accident site

The first derailment mark was found inside the track, on the connection rail between the curved stock rail and the built-up crossing of switch no.32. It happened following the fall of left wheel, from the active shoulder of the running surface of the connection rail, inside the track, and it was identified at 3,74 m from the joint of the heel of the curved stock rail from the deflecting section, on the left track in the train running direction.

The freight train no.64220 ran with the derailed wagons no.81536651483-5 and 81536652314-2 about 180 m, then it stopped following the cut of the general air pipe.

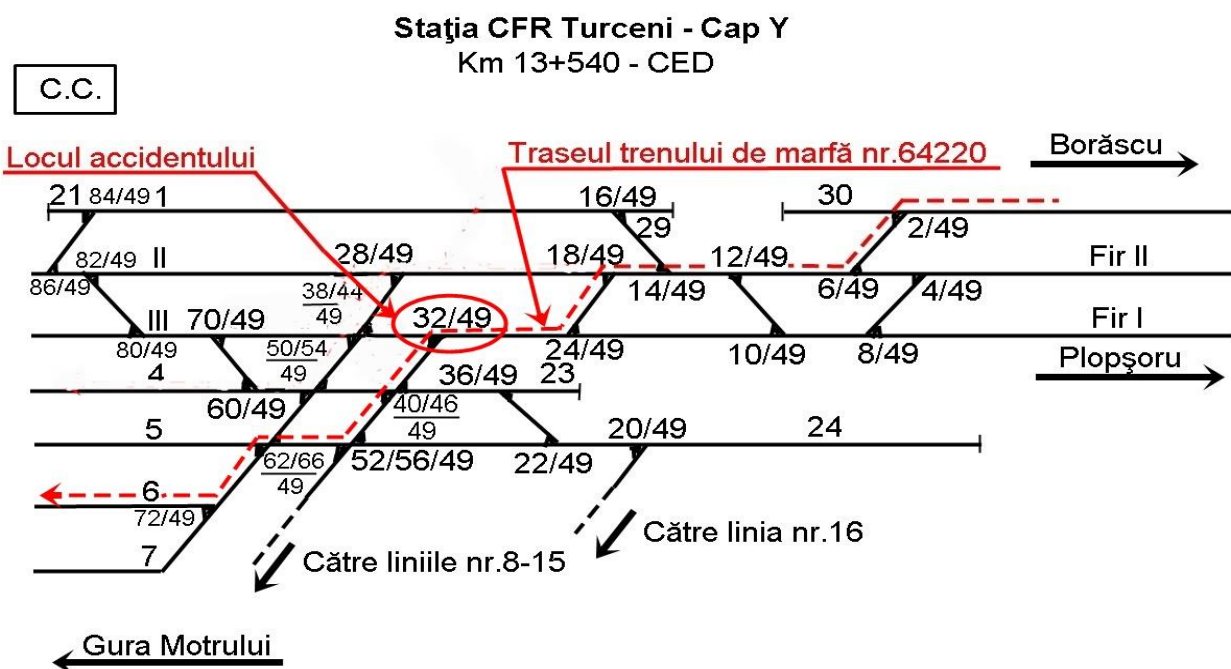
Figura nr.2 – Schița stației CFR Turceni cap Y unde s-a produs accidentul feroviar

La data de 08.07.2022, ora 01:35, la gararea trenului de marfă nr.64220, având parcurs de intrare la linia nr.6 din stația CFR Turceni, s-a produs deraierea vagoanelor nr.81536651427-2, al 15-lea de la semnal și vagonului 815351483-5, al 16-lea de la semnal, pe schimbătorul de cale nr.32 manevrat în poziție „pe abateră”, atacat pe la vârful.

Prima urmă de cădere a buzei bandajului unei roți din partea stângă de pe flancul activ al suprafeței de rulare a șinei de legătură la interiorul căii, a fost constatată pe șina de legătură dintre contraacul curb și inima de încrucișare a schimbătorului de cale nr. 32, la o distanță de 3,74 m de joanta de la călcâiul contraacului curb de pe direcția abateră, pe firul stâng de rulare în sensul de mers al trenului.

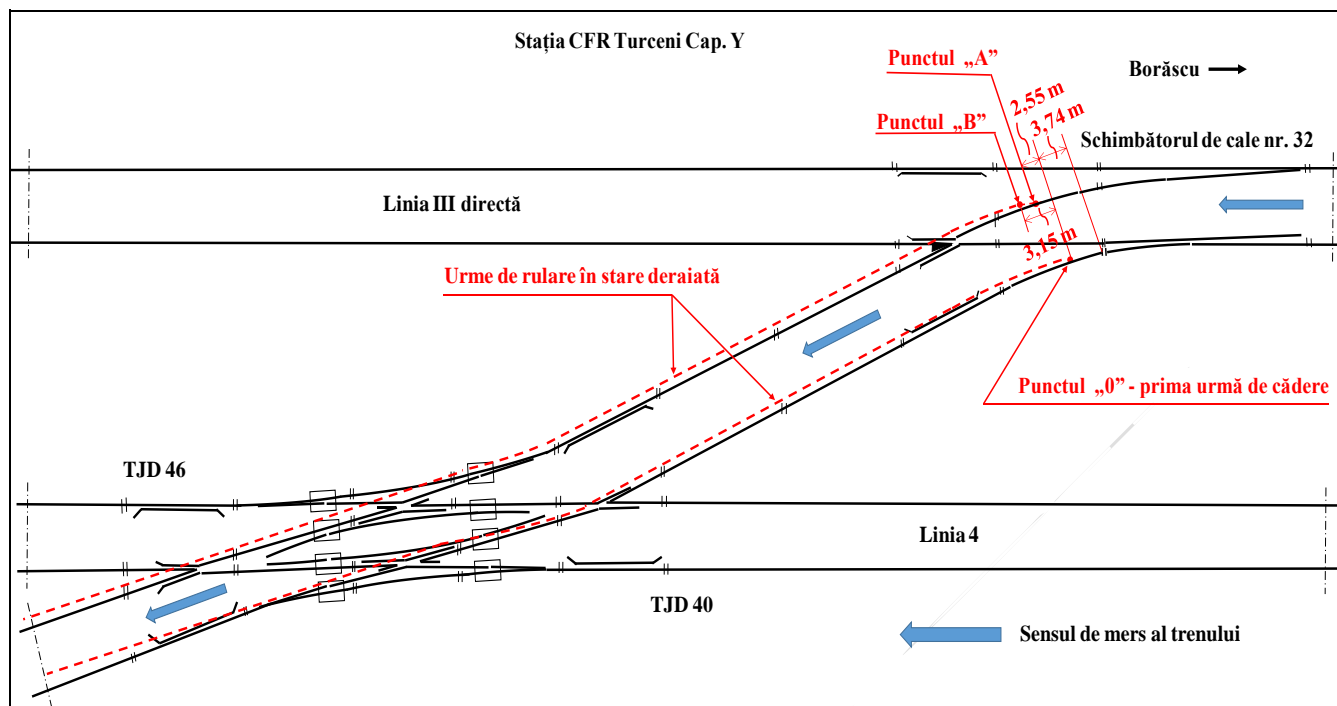
Figura nr.4 - Schița schimbătoarelor de cale nr. 32 și TJD 40/46

Viteza trenurilor pe schimbătorul de cale nr.32 era restricționată la 10 km/h, din cauza stării necorespunzătoare a căii.

- punctul „B” – situat pe șina de legătură dintre acul curb și inima de încrucișare a schimbătorului de cale nr.32, la o distanță de 3,15 m de poziția punctului „0”, translatată pe firul din dreapta de rulare, în sensul de mers al trenului; reprezintă o urmă de cădere de pe flancul inactiv al suprafeței de rulare a șinei de legătură din dreapta a schimbătorului de cale.

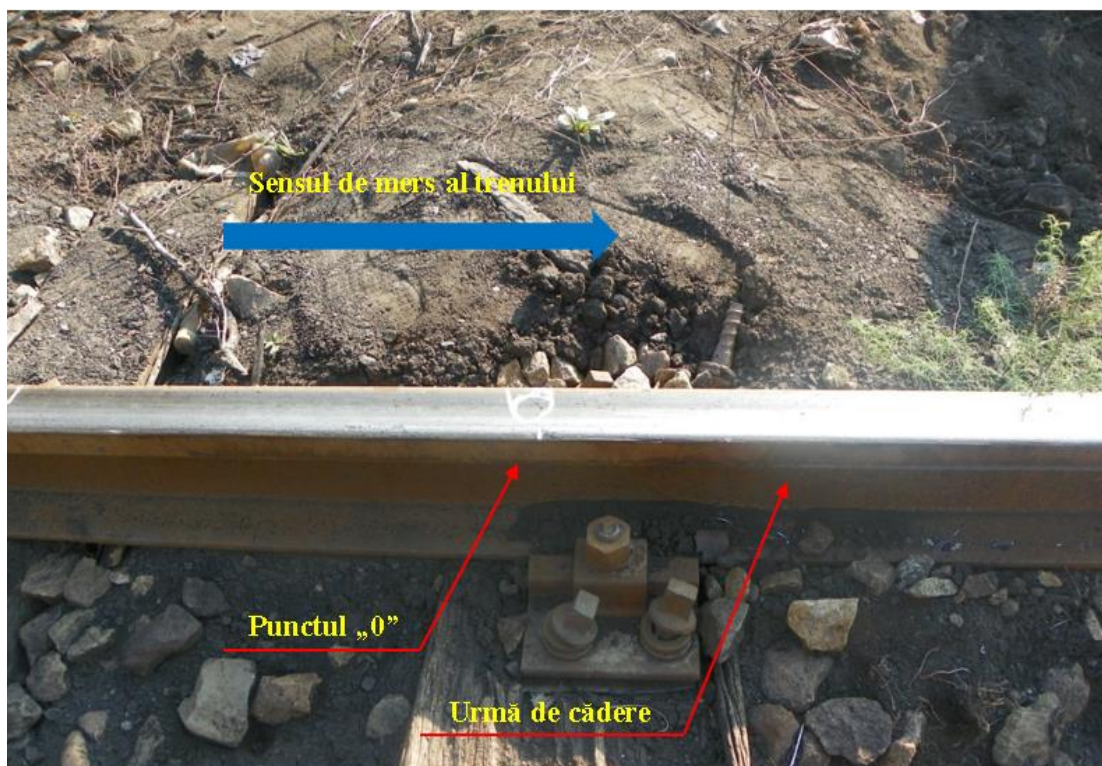
Deraierea s-a produs prin căderea între firele căii a buzei bandajului a unei roți din partea stângă de pe flancul activ al suprafeței de rulare a șinei de legătură în punctul de reper „0”, în sensul de mers al trenului (foto nr. 1).

Foto nr.1, punctul „0” – prima urmă de cădere

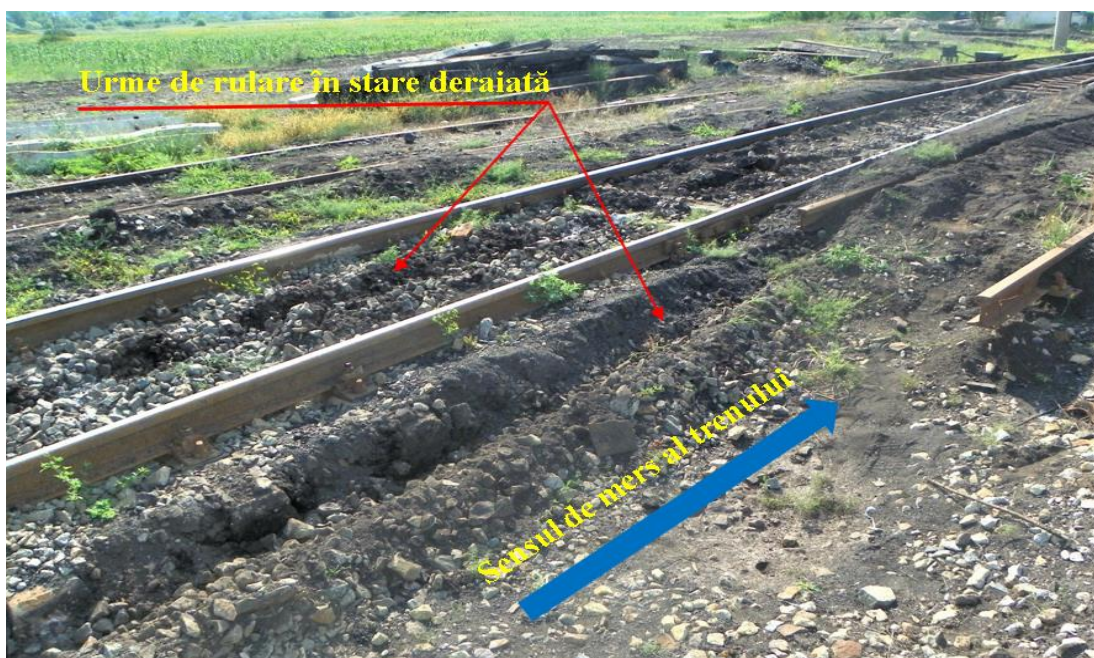
Trenul de marfă nr.64220 a circulat cu vagonul nr.81536651483-5 și vagonul nr.81536652314-2 în stare deraiată, aproximativ 180 m după care s-a oprit ca urmare a întreruperii conductei generale.

Foto nr. 2 Urme de rulare în stare deraiată

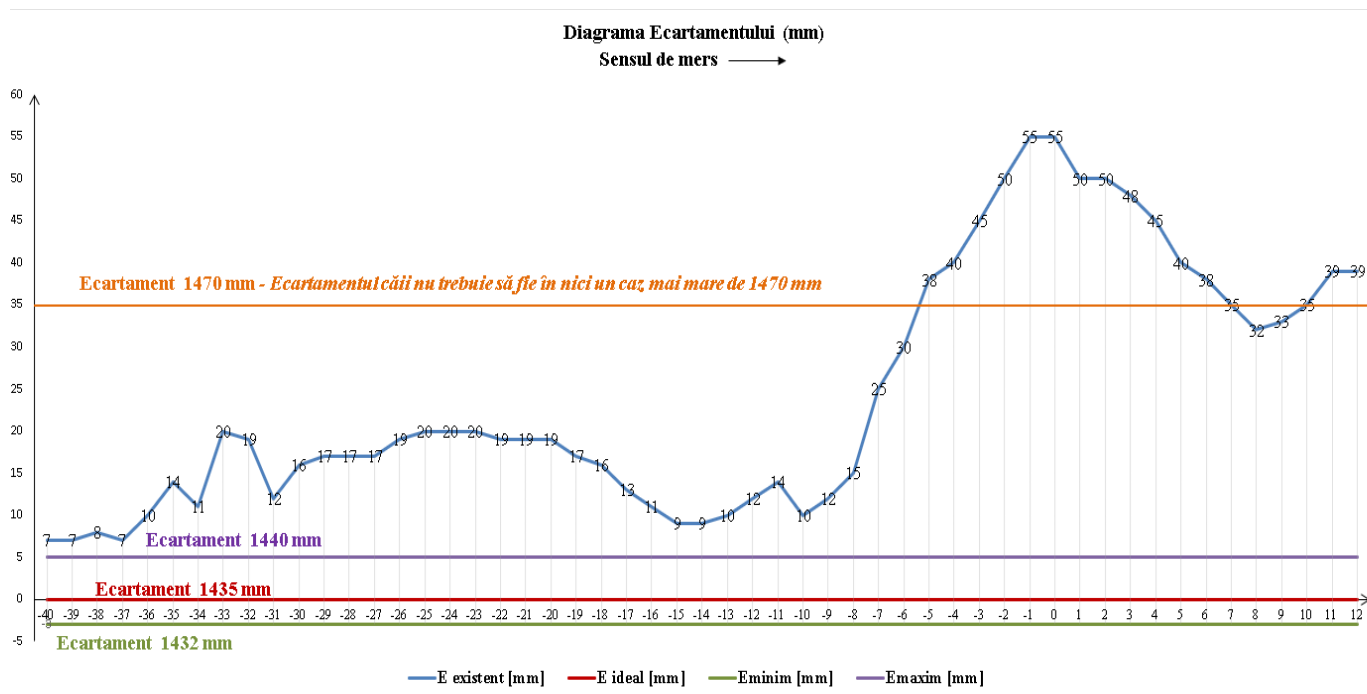
Figura nr. 5 - Diagrama ecartamentului

Schimbătorul de cale nr. 32	Prima Joantă	Vârful acului	Călcâiul acului directă	Călcâiul acului abătută	Mijlocul curbei liniei abătute	Vârf inimă de încrucișare linie directă	Vârf inima de încrucișare linie abătută
Ecartament (mm)	9	14	-4	10	24	1	0
Nivel transversal (mm)	1	1	10	15	16	-40	-8

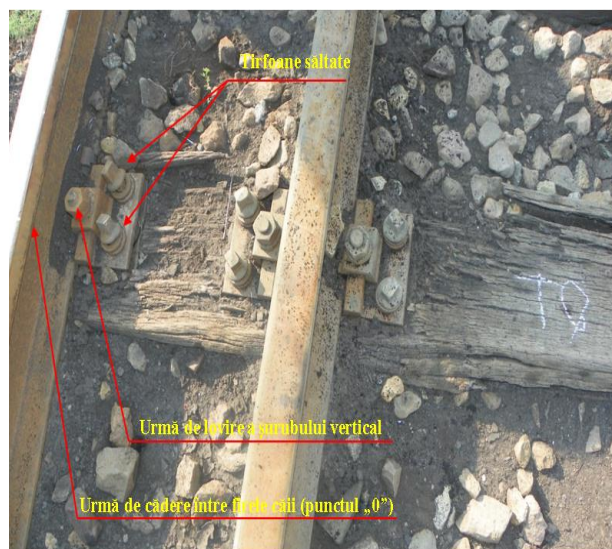
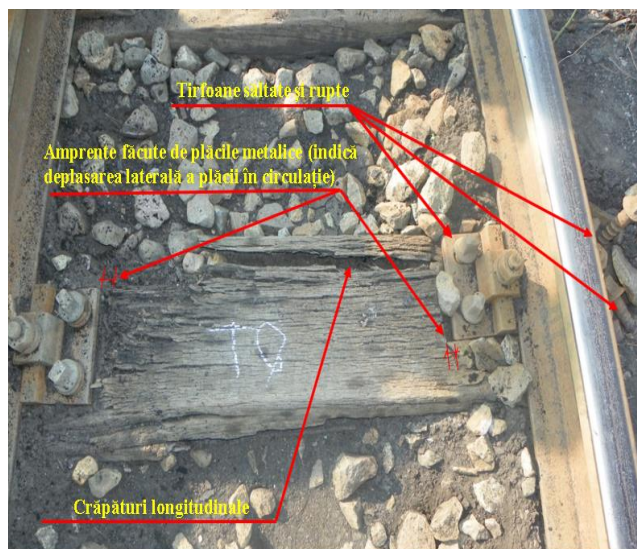
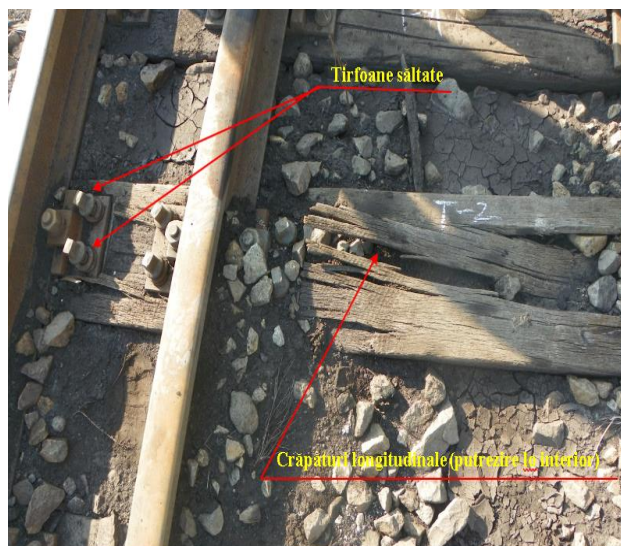
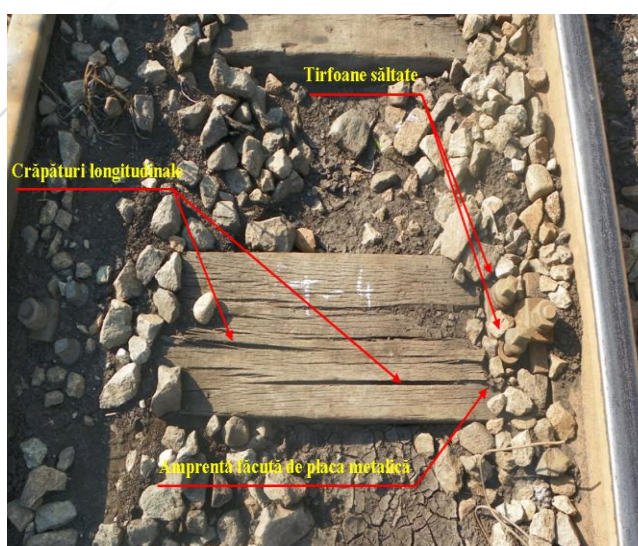
- T₇: prindere inactivă cu tirfoane slăbite;
- T₈: prindere inactivă, toate tirfoanele de pe partea dreapta săltate și rupte;
- T₉, T₁₀: crăpături longitudinale în zona prinderii, prinderea inactivă.

Conform prevederilor art.15, pct.11 din Instrucția de norme și toleranțe pentru construcția și întreținerea căii pentru linii cu ecartament normal nr.314/1989, **în cuprinsul aparatelor de cale nu se admit traverse necorespunzătoare, curbate sau strâmbe.**

Foto nr.3 Capătul traversei T_0 din partea stângă Foto nr. 4 Capătul traversei T_0 din partea dreaptă

Foto nr. 5 Capătul traversei T_2 din partea stângă Foto nr.6 Capătul traversei T_4 din partea dreaptă

- înlocuirea materialului de cale defect sau uzat și completarea lui în măsura în care nu se poate amâna până la reparația periodică; traversele rele vor fi înlocuite, astfel ca numărul celor rele rămase în cale să nu depășească limitele admise; cu prioritate vor fi înlocuite materialele de cale ale căror uzuri și defecte se apropie de limitele admise prin instrucțiunile de serviciu.

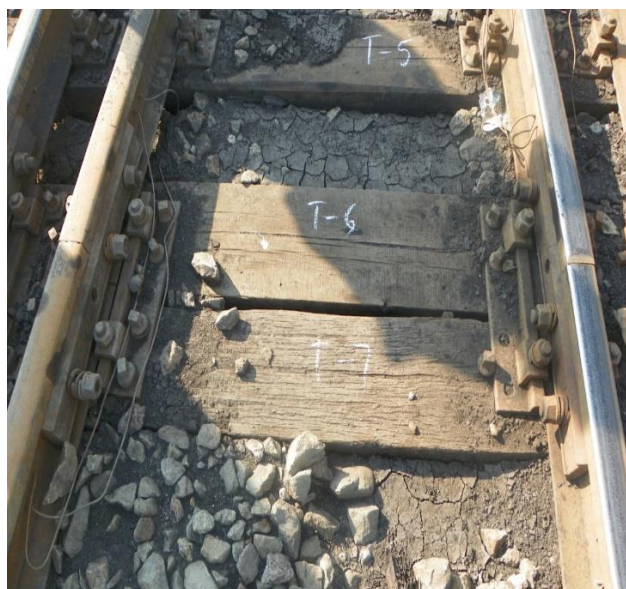
Foto nr.7 Starea tehnică a traversei T-7
