## RAPORT DE INVESTIGARE

*al accidentului feroviar produs la data de 29.12.2018, ora 13:15, pe raza de activitate a Sucursalei Regionale CF Constanța, în circulația trenului de marfă nr.87937 prin deraierea de o osie a locomotivei EA 816 pe schimbătorul de cale nr.99 în stația CFR Fetești*

*Raport de investigare  
05 decembrie 2019*

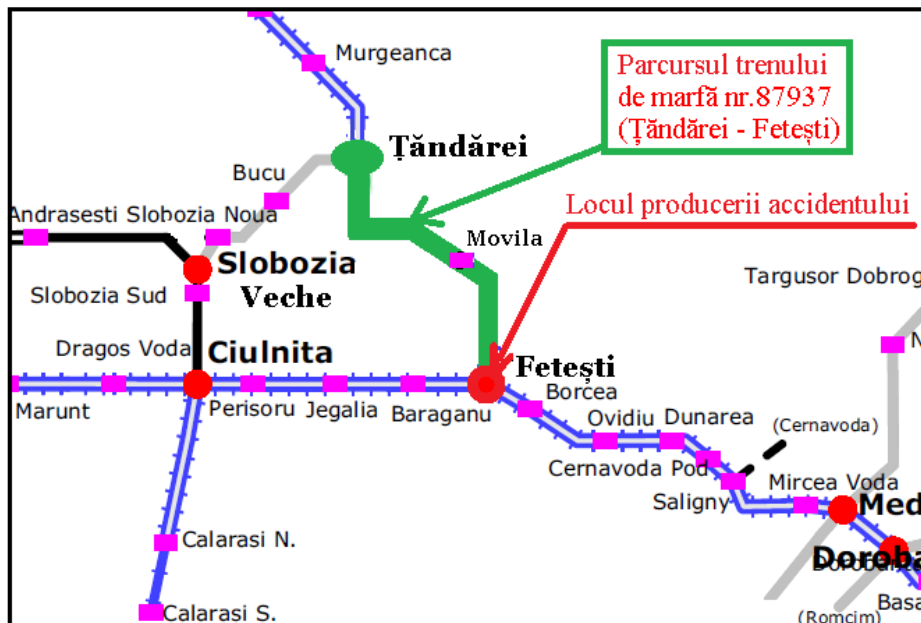
The train stopped following the quick emergency braking, applied by the driver. The accident site is presented in *figure no. 1*.

*Figure 1 -Accident site*

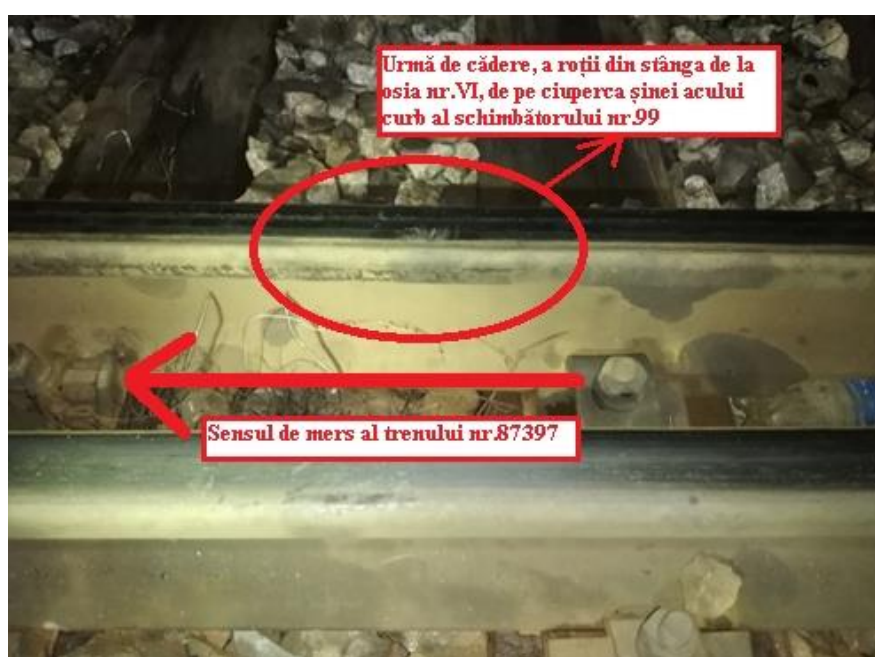
Deraierea s-a produs prin escaladarea ciupericii șinei acului curb al schimbătorului de cale nr.99 de către roata din partea stângă, a osiei nr.VI a primului boghiu (boghiul nr.II al locomotivei) și căderea acesteia între acul curb și contraacul drept al schimbătorului de cale. Concomitent cu căderea roții din partea stângă a căzut între acul drept și contraacul curb al schimbătorului de cale și roata din partea dreaptă a aceleiași osii. Urma de deraiere este redată în **Foto nr.1**

**Foto nr.1 - Urma de deraiere de pe ciuperca șinei acului curb**

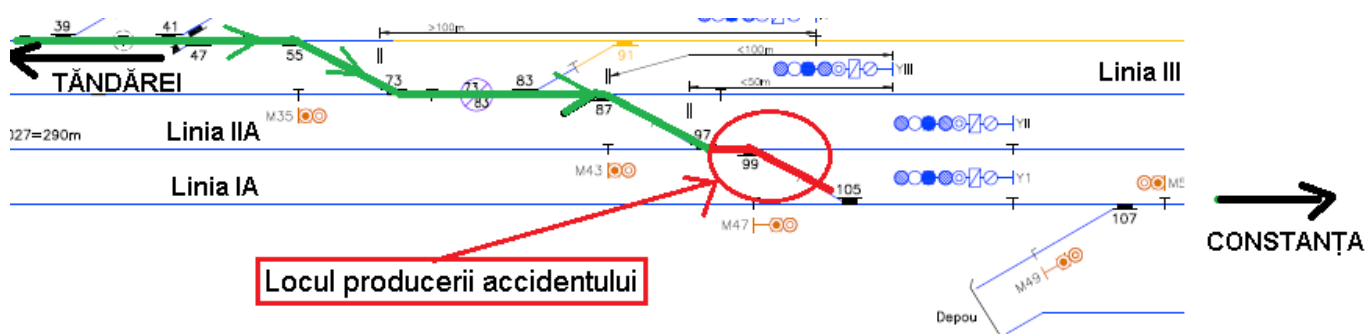
Parcursul de intrare în stație este indicat în **Figura nr.2**.

**Figura nr. 2 – Parcursul de intrare a trenului de marfă nr.87397 în stația CFR Fetești**

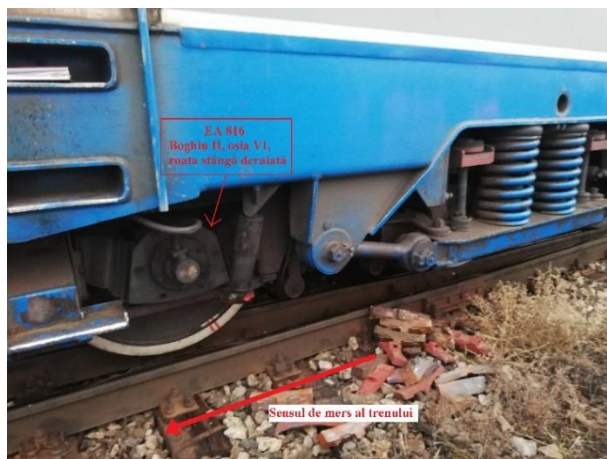
**Foto nr.2**

După verificările efectuate la fața locului de către comisia de investigare, s-a constatat faptul că prima osie (osia nr.VI) a locomotivei EA 816, în sensul de mers, era deraiată, cu roata din partea stângă între acul curb și contraacul drept al schimbătorului de cale (**Foto nr.2**), iar roata din partea dreaptă căzută

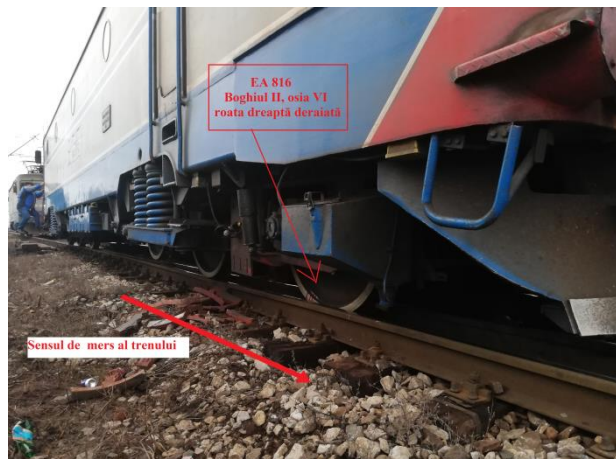
**Foto nr. 3**

între acul drept și contraacul curb al schimbătorului de cale (**Foto nr.3**). Celelalte două osii ale boghiului nr.I au rămas pe șine la fel ca și osiile boghiului nr.II.

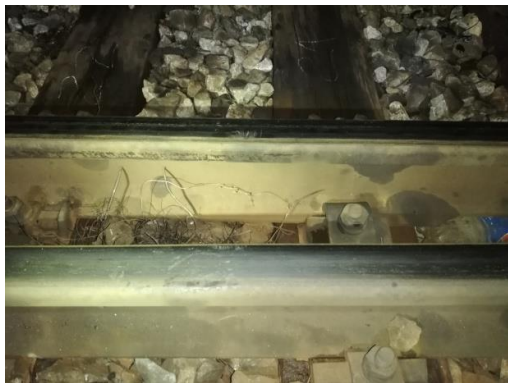
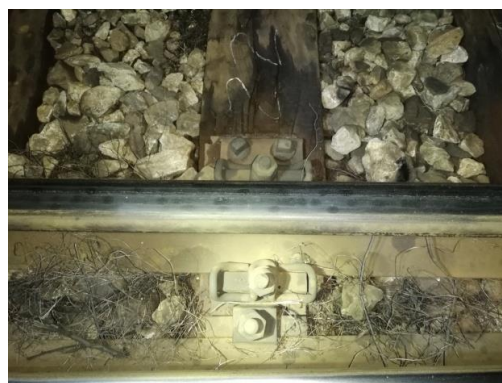
- prima urmă a fost identificată între traversele nr.21 și nr.22 (la o distanță de 12,31 m față de joanta de vârf a schimbătorului de cale nr.99) și este o urmă de părăsire a suprafeței de rulare a ciupercii șinei acului curb de către roata din partea stângă, care se continuă cu urmă de frecare pe flancul inactiv al ciupercii șinei, urmată de urmă de lovire a tijei șurubului vertical al prinderii K dinspre exteriorul căii de la traversa nr.22; (**Foto nr.4 și Foto nr.5**)

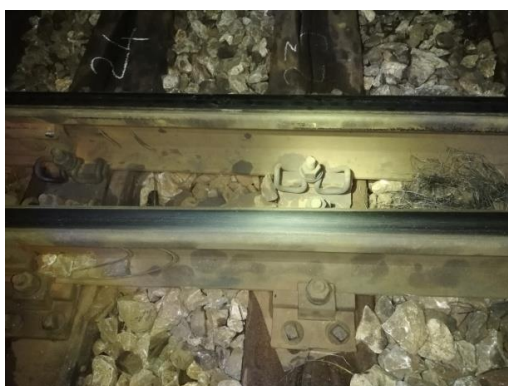
**Foto nr.6**

- a doua urmă este tot o urmă de lovire a tijei șurubului vertical al prinderii K dinspre exteriorul căii, dar de la traversa nr.23; (**Foto nr.6**)

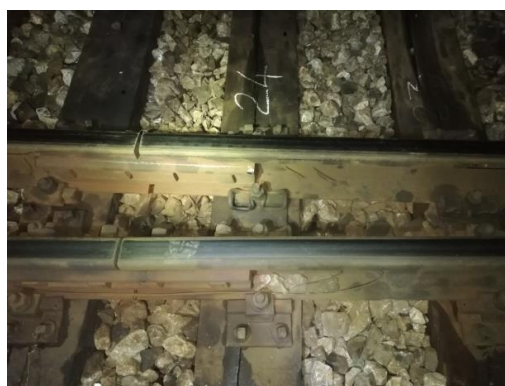
**Foto nr.7**

- eclisa dinspre exteriorul căii de rulare dintre traversele nr.24 și nr.25 (eclisa de la rostul de dilatație dintre acul curb și șina de legătură de pe abateri) era lovită la capăt, iar pe umărul superior era urmă de rulare a buzei bandajului roții; (**Foto nr.7**)

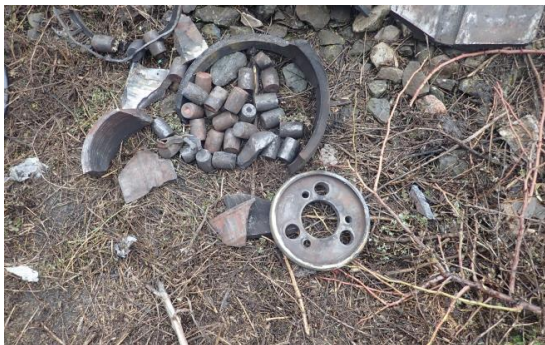
**Foto nr. 8**

- Lipsă vaselină; Aceasta a fost arsă în urma supraîncălzirii cutiei de osie în data de 25.12.2018;
- Rulment distrus în urma gripării;
- Cămașa exterioră rulment fisurată (spartă) în mai multe părți, prezintă urme de supraîncălzire;
- Rolele rulmentului ieșite din colivie, aflate în poziție inoportună funcționării rulmentului și cu urme de frecare mecanică pe ele;

- Colivia de susținere a rolelor ruptă și deformată;
- Cămașa interioară a rulmentului spartă în mai multe părți; (**Foto nr.8**)
- Suspensia realizată din arcuri cu straturi din cauciuc de tip “Metalastik”, afectată termic cu plăcile metalice desprinse de straturile de cauciuc. (**Foto nr.9**)

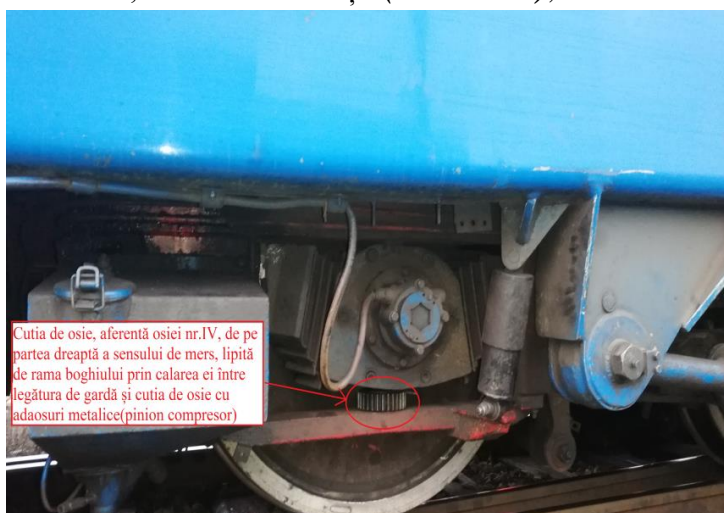
**Foto nr.12**

b. Cutia de osie, aferentă osiei nr.IV, de pe partea dreaptă a sensului de mers, lipită de rama boghiului prin calarea ei între legătura de gardă și cutia de osie cu un adaos metalic (pinion compresor). Acest adaos a existat pe locomotivă și înaintea producerii accidentului feroviar și a fost introdus în vederea suspendării osiei nr.IV blocate, pentru asigurarea deplasării locomotivei de la stația CFR Țândărei, în stare remorcată, la Remiza Fetești (**Foto nr.12**);

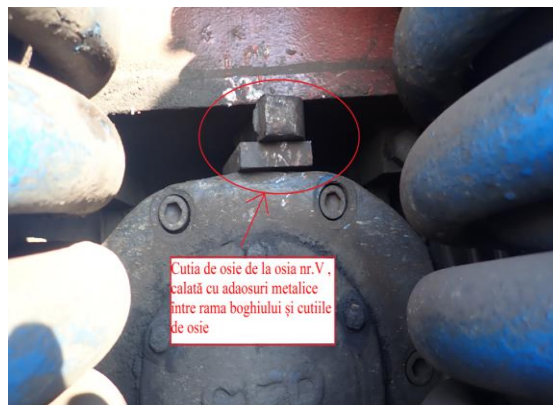
**Foto nr.14**

c. Cutiile de osie, aferente osiei nr.V, de pe ambele părți, lipite de legăturile de gardă, calate cu adaosuri (profile) metalice, introduse între rama boghiului și cutiile de osie. Aceste adaosuri au fost introduse la stația CFR Țândărei, de către personalul aparținând SC IRLU SA –Secția IRLU Palas, în vederea preluării sarcinilor de pe osia nr.IV (**Foto nr.14**);

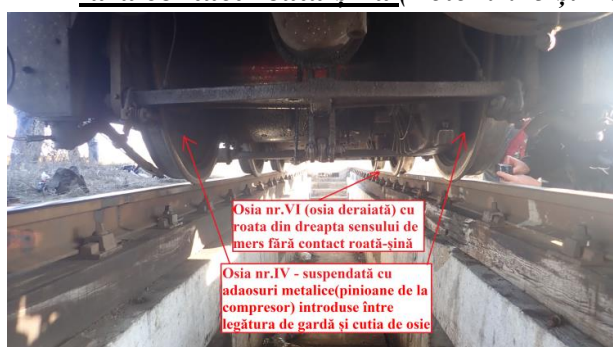
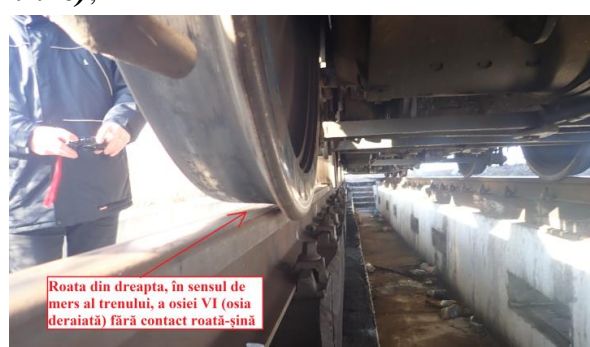
- d. La cutiile de osie corespunzătoare osiei nr.VI - stânga și dreapta, nu au fost folosite calaje;  
e. Roata corespunzătoare osiei nr.VI, de pe partea dreapta a sensului de mers, **fără contact roată-șină (Foto nr.15 și Foto nr.16);**
