RAPORT DE INVESTIGARE

al accidentului feroviar produs la data de **10.01.2019**, ora **03:25**, pe raza de activitate a **Sucursalei Regionale CF Constanța**, în stația CFR Cernavodă Pod, pe linia IV directă, în circulația trenului de marfă nr.80680, prin declanșarea unui incendiu în sala mașinilor la locomotiva DA 727 care a asigurat remorcarea trenului

*Raport final
13 decembrie 2019*

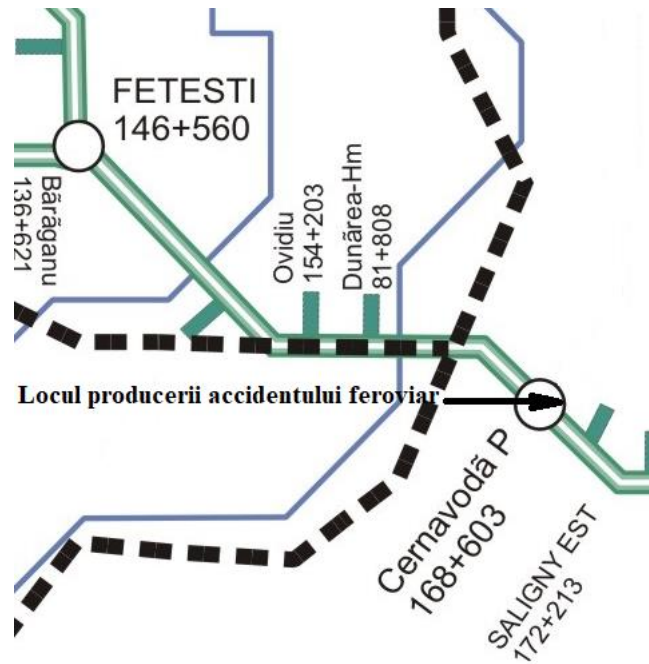
Fig. nr.1 – Accident site

On the 10th January 2019, at 03:25 o'clock, in the railway county Constanța, track section București Nord – Constanța (electrified double-track line), in the railway station Cernavodă Pod, on the direct line IV, in the running of the freight train no.80680 (got by the railway freight undertaking SC Grup Feroviar Român SA, hereinafter referred to as SC GFR SA), a fire burst into the engine room of the hauling locomotive DA 727.

Following this railway accident, there were no victims or injuries, only damages at the locomotive DA 727.

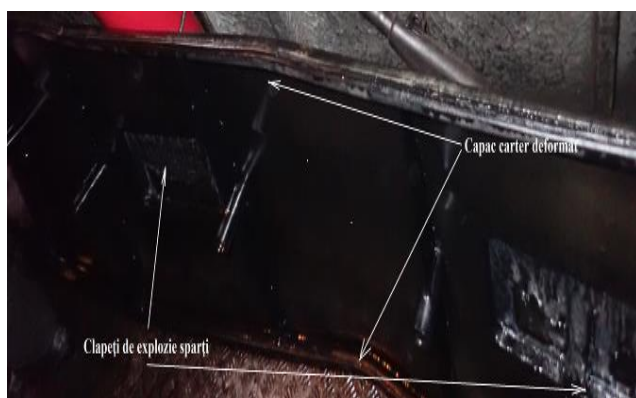
Fig. nr.3 Capac carter distribuția II MD

- clapetele de explozie ai MD erau sparte;
- capacul lateral de pe distribuția II era deformat;
- uleiul din instalația de ungere a MD era împrăștiat în sala mașinilor;
- filtrele de aer ale instalației de supraalimentare cu aer a MD erau arse.

- clapetele de explozie cu folia de teflon spartă (6 buc.) (fig. nr.3);
- capacul carterului de pe distribuția II deformat ca urmare a exploziei (fig. nr.3);
- s-a încercat rotirea manuală, cu cheia, a generatorului și nu a fost posibilă;
- în baia de ulei a motorului diesel exista amestec de ulei și apă (uleiul nu era emulsionat), nivelul acestora fiind peste maximumul admis la joja;

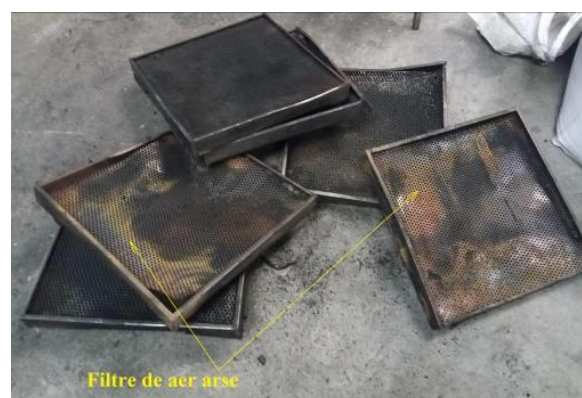
Fig. nr.4 Filtre aer arse

La sosirea pompierilor, aceștia au acționat cu stingătoarele din dotarea mașinilor de intervenție, au fost scoase din sala mașinilor filtrele de la turbosuflantă care ardeau mocnit. După ce au fost eliminate focarele de incendiu de la filtrele de la turbosuflantă, în sala mașinilor au constatat că erau spărți clapeții de explozie de la motorul diesel al locomotivei iar capacul carterului era deformat.

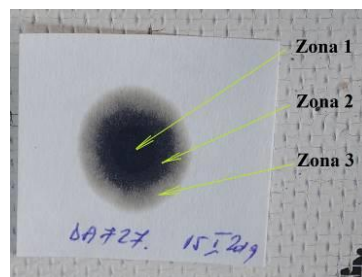
Fig. nr.5 Pata de ulei

- în rezervorul de apă nu exista apă de răcire;
- după scurgerea apei din baia de ulei, nivelul uleiului a fost de 2 cm peste minim;
- au fost recoltate probe de ulei pentru analize, rezultatul acestora fiind:
 - vâscozitatea 7,99 °E;
 - inflamabilitatea – nu a putut fi efectuată;
 - apă >2%;
- pata de ulei (fig. nr.5) prezenta trei zone și anume:
 - zona centrală – de culoare neagră – fapt ce indică gradul mare de contaminare a uleiului motor cu substanță carbonoasă;
 - zona de difuzie – de culoare gri închis-negru – caracterizează capacitatea detergent dispersată a uleiului motor;
 - zona exterioară zonei de difuzie – de culoare gri deschis – această zonă prezintă un contur zimțat pe marginea petei, ceea ce indică prezența apei;
 - pata de ulei se încadrează la 4B-5 pe o scală etalon, unde 7 și 8 sunt pragurile de unde uleiul nu mai prezintă calități de ungere.

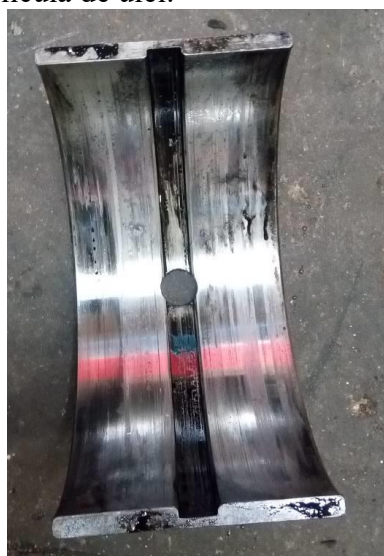
Fig. nr.6 Semicuzinet fără peliculă de ungere

- pistonul nr.5 avea biela și lagărul palier nr.4 uscate (fără peliculă de ulei – fig. nr.6) ca urmare a supraîncălzirii. Cămașa pistonului prezenta urme de rugină pe exterior (fig. nr.7), în partea de jos sub inelele de etanșare din cauciuc ca urmare a scurgerii apei. Restul pistoanelor și lagărelor prezentau peliculă de ulei.

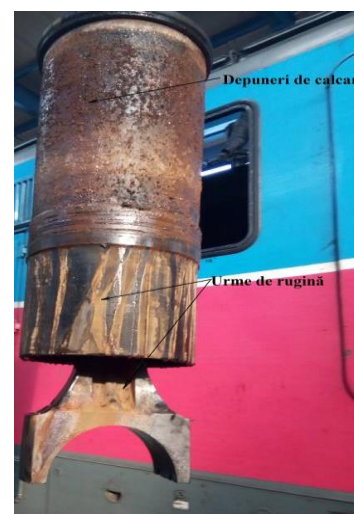
Fig. nr.7 Pistonul și cămașa cilindru nr.5

- pe suprafața exterioară a cămășii cilindrului nr.5 erau depuneri de calcar provenite de la lichidul de răcire și urme de coroziune (fig. nr.7);
- garniturile din cauciuc de la cămașa pistonului nr.5 erau deteriorate (material tasat și afectat termic care nu asigura etanșarea);
- s-a demontat capacul bielei pistonului nr.5 și s-au constatat urme de frecare uscată, solzi de material antifricțiune desprins de pe cuzinet;
- pistonul nr.5 (fig. nr.8) era gripat în cămașa acestuia în punctul mort superior;

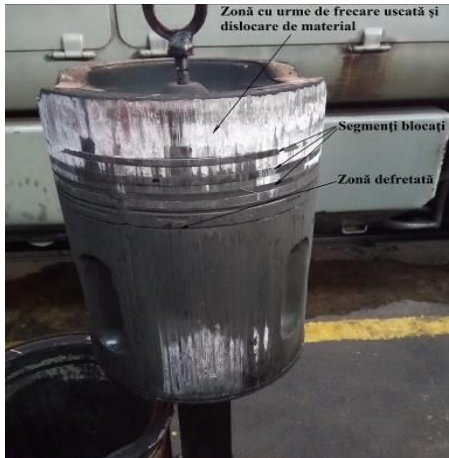
Fig. nr.8 Pistonul nr.5

- capul pistonului nr.5 era parțial defretat, deplasat 2-3 mm;
- segmentii pistonului nr.5 erau blocați în canalele acestora;
- pe capul pistonului, pe suprafața cilindrică a acestuia erau urme de frecare uscată cu dislocare de material;

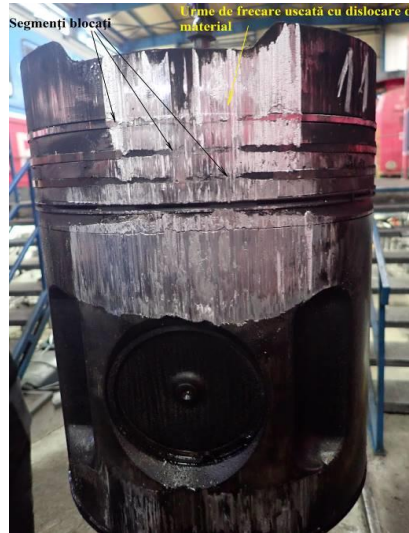
Fig. nr.10 Pistonul nr.11

- cămașa pistonului nr.11 prezenta urme de rugina pe 25% din suprafața exterioară, în partea de jos sub inelele de etanșare din cauciuc ca urmare a scurgerii apei. Restul pistoanelor și lagărelor prezentau peliculă de ulei;

- segmentii erau parțial blocați în canalele acestora (fig. nr.11);
- pe suprafața laterală a pistonului erau urme de frecare uscată cu dislocare de material (fig. nr.11);
- pe suprafața interioară a cămășii cilindrului nr.11, în zona superioară a acesteia a fost identificată o urmă de material ars precum și urme de frecare uscată cu dislocare de material (fig. nr.14);
- chiulasa nr.11 prezenta urme de supraîncălzire atât pe suprafața interioară cât și pe cea exterioară (fig. nr.13);

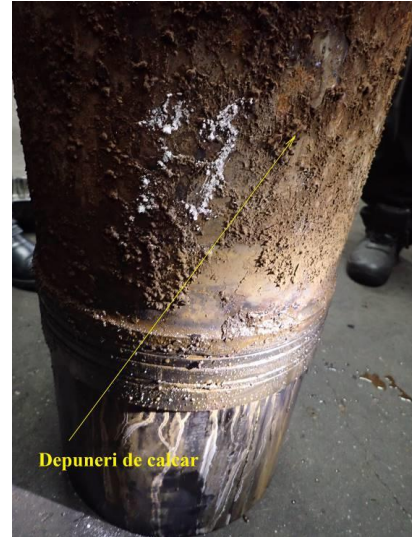
Fig. nr.12 Cilindru nr.11

- pe suprafața exterioară a cămășii cilindrului nr.11 erau depuneri de calcar provenite de la lichidul de răcire și urme de coroziune (fig. nr.12);
- garniturile din cauciuc de la cămașa pistonului nr.11 erau deteriorate în proporție de aproximativ 25% (material tasat și afectat termic care nu asigura etanșarea);

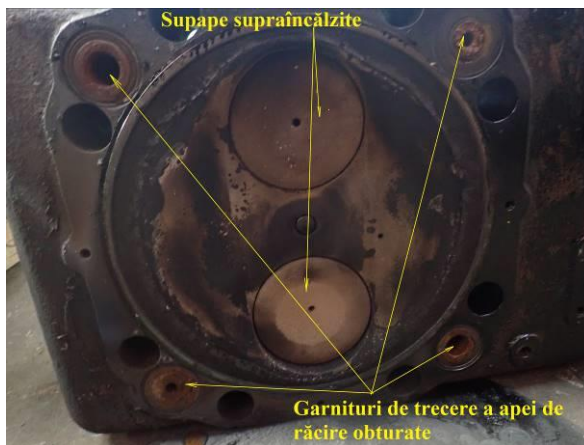
Fig. nr.13 Chiulasa nr.11

- garniturile de etanșare ale chiulasei nr.11, prin care se asigură trecere lichidului de răcire, prezentau depuneri de calcar provenite de la lichidul de răcire. Depunerile obturau complet una

din garnituri iar celelalte trei erau obturate în proporție de aproximativ 90%, 50% si respectiv 40% din secțiunea de trecere a apei (fig. nr.13 și nr.15);

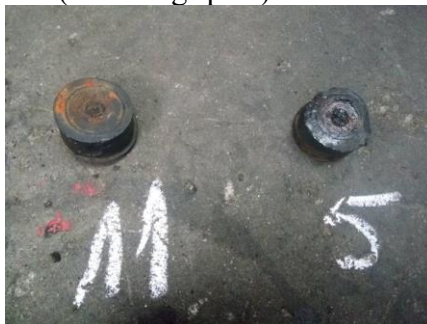
Fig. nr.15 Garnituri de etanșare ale chiulaselor nr.5 și nr.11

răcire al pistoanelor nr. 5 și nr. 11 și a prezenței depunerilor de calcar pe suprafețele exterioare ale cilindrilor s-a produs supraîncălzirea ansamblului cilindru-piston-segmenti din cauza răcirii deficitare a cilindrilor. Supraîncălzirea cilindrilor, pistoanelor și a segmentilor a produs degradarea progresivă a calității ungerii acestor componente, conducând în final la apariția frecării uscate. Dislocările de material rezultate datorită frecării uscate au avut ca efect pierderea etanșării dintre piston și cilindru și la pătrunderea în carterul motorului a flăcării din camera de ardere. Pătrunderea flăcării în carterul motorului a produs aprinderea vaporilor de ulei și declanșarea unei explozii în carter. În urma exploziei au fost spărți clapeții de explozie, a fost deformat capacul lateral de pe distribuția II și s-a produs aprinderea filtrelor instalației de supraalimentare cu aer a MD.

Taking into account these above mentioned, the investigation commission recommends Romanian Railway Safety Authority – ASFR shall request the railway freight undertaking SC GFR SA to analyze the opportunity of revision of the way to keep under control the parameters of the cooling liquid at the locomotives provided with diesel engines.
