RAPORT

**privind investigația incidentului feroviar
produs la data de 08.01.2019 în stația CFR Lugoj,
secția de circulație CARANSEBEȘ – LUGOJ
prin manipularea neregulamentară a instalațiilor de centralizare,
semnalizare și comandă care poate afecta siguranța feroviară**

Raport de investigare final
5 decembrie 2019

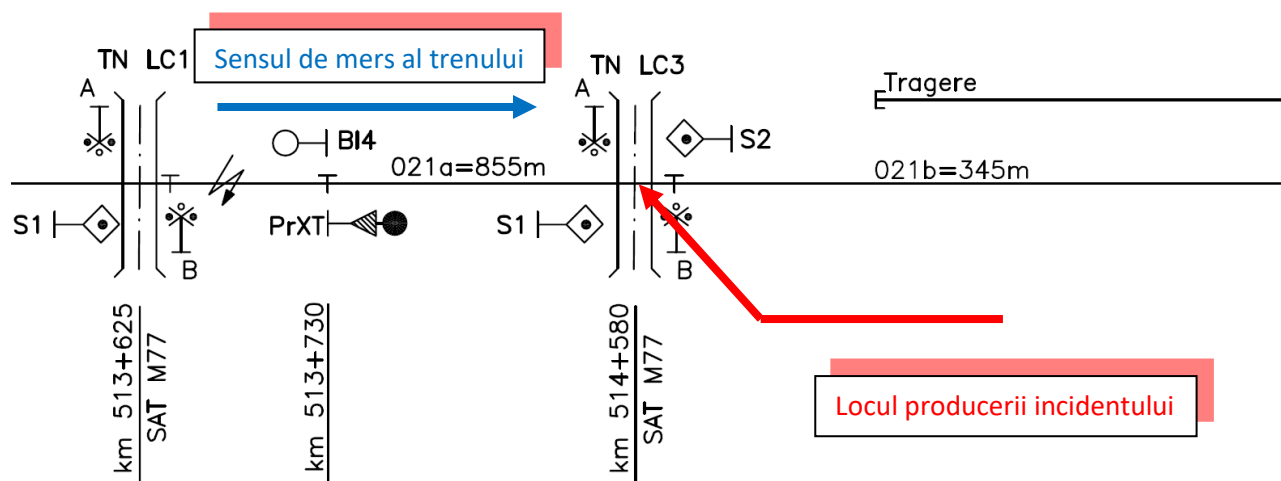
În timp ce trenul trecea prin pasaj, un șofer care trebuia să treacă peste pasaj a filmat indicația permisivă pentru șoferi (foc alb aprins intermitent) existentă la semnalizarea rutieră de la instalația SAT km 514+580.

În cazul deschiderii forțate a instalației SAT becul alb ardea clipitor din cauza neintroducerii în schemă a contactului de releu (11-13) 1 ASR, neconcordanță care a fost rezolvată în data de 10.01.2019.

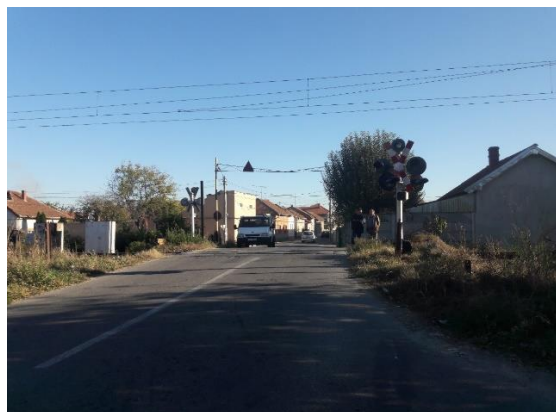
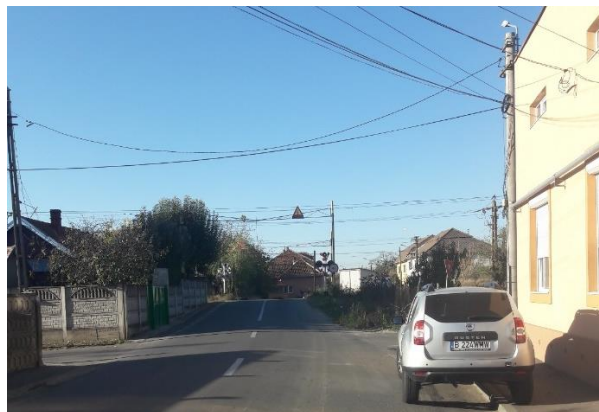
Foto nr.1 și nr. 2 - Vedere de ansamblu a TN cu zonele adiacente ale drumului
