# RAPORT

privind investigația incidentului feroviar  
produs la data de 26.01.2019 în Depoul subteran BERCENI,  
aparținând SC TMB „METROREX” SA

TIP EVENIMENT	Incident — (art. 8, pct.2.2)
DATA ȘI ORA	26.01.2019, ora 09:54
LOCAȚIA	Depoul subteran BERCENI
OPERATOR DE TRANSPORT	SC TMB “METROREX” SA
INFRASTRUCTURA	SC TMB “METROREX” SA
FURNIZOR FERROVIAR	CONSTRUCCIONES Y AUXILIAR DE FERROCARRILES S.A.
ACTIVITATE	Manevră
CONSECINȚĂ ASUPRA PERSOANELOR	1 rănit
TIP RAPORT	FINAL
DATA DIFUZĂRII	23 ianuarie 2020

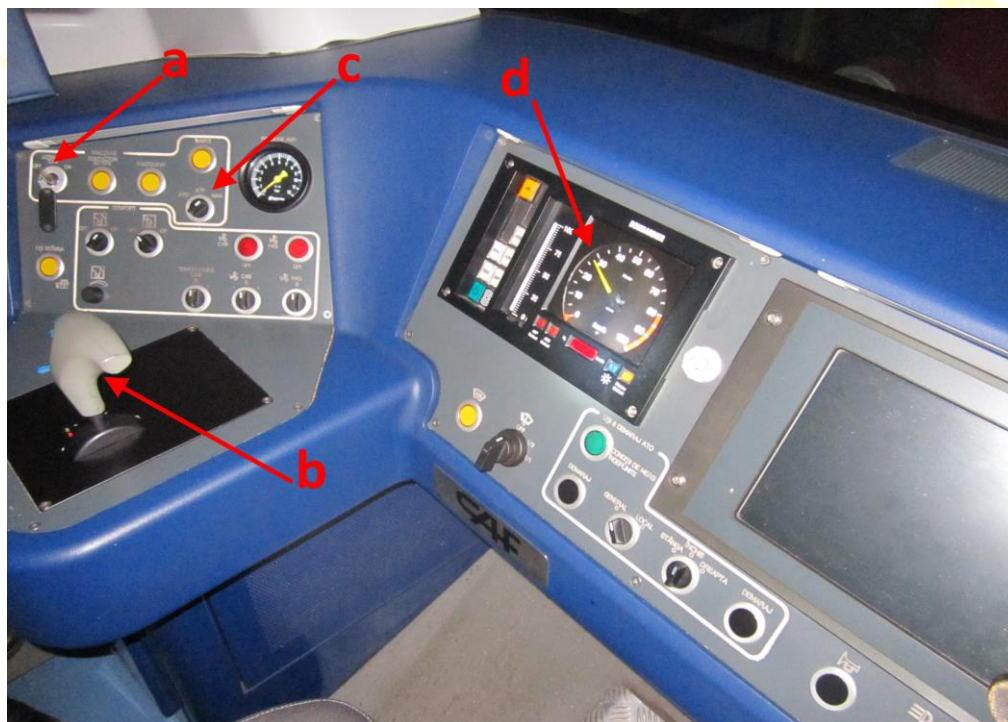
fig.17 – tabloul de bord din stânga din S.TEMul nr.2322

- a.** cheia de punere în funcțiune era introdusă în contact și în poziția **OFF** (cabină inactivă);
- b.** controlerului de bord era în poziția „neutru” (trenul nu are comandată nicio forță de tracțiune sau de frânare);
- c.** comutatorul modului de selecție mod operare a vehiculului în poziția „MANEVRĂ”;
- d.** indicația de 28km/h viteză la care s-au oprit înregistrările;

- e. comutatorul de „IZOLARE ATP” cu sigiliul rupt și acționat în poziția „ON” (sistemul ATC este deconectat, vezi fig.18);
- f. comutatorul „IZOLARE TRACT/FRÂNĂ” cu sigiliul rupt și poziționat în „ON” (vezi fig.18 și fig.19);
- g. butonul frânei de siguranță neapăsat.

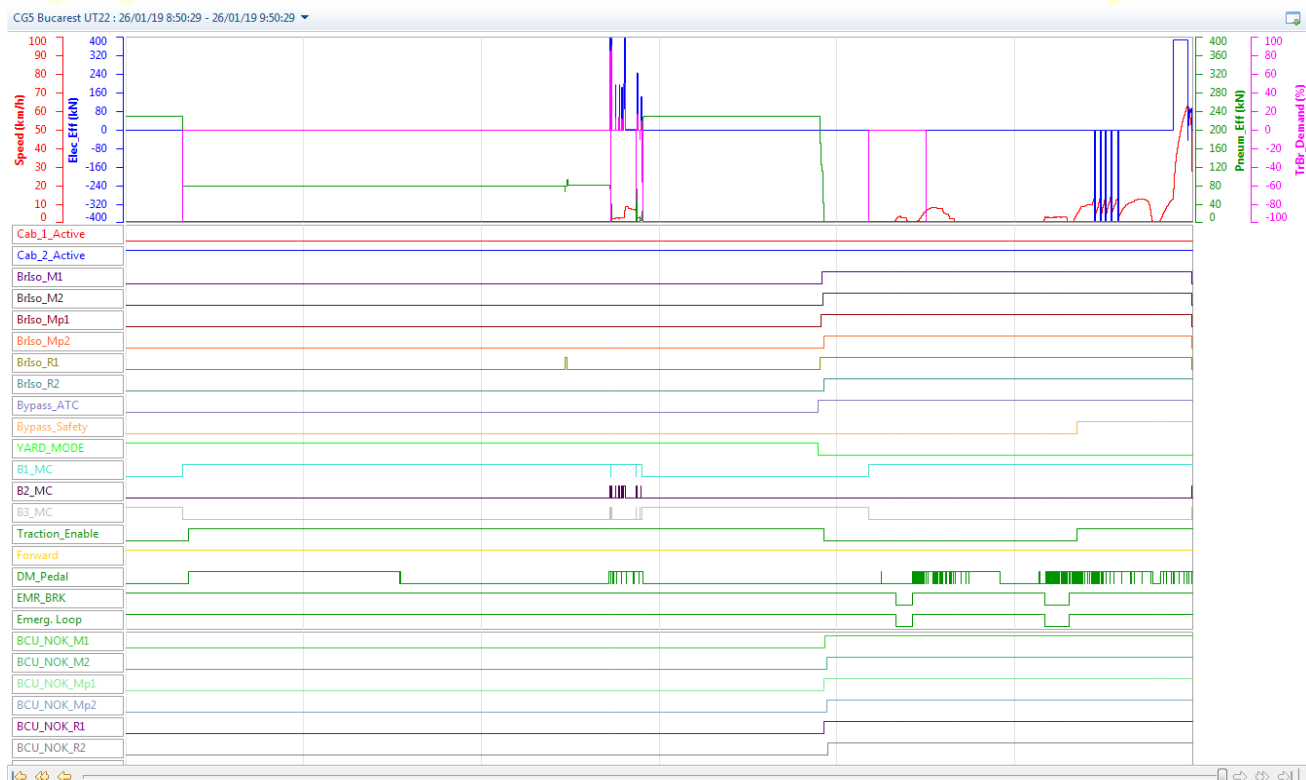
fig.19 – diagrama înregistrărilor TEM nr.1322-2322

În urma descărcării înregistrărilor din TCMS a TEM nr.1322-2322 a rezultat succesiunea semnalelor precizate în fig.18:

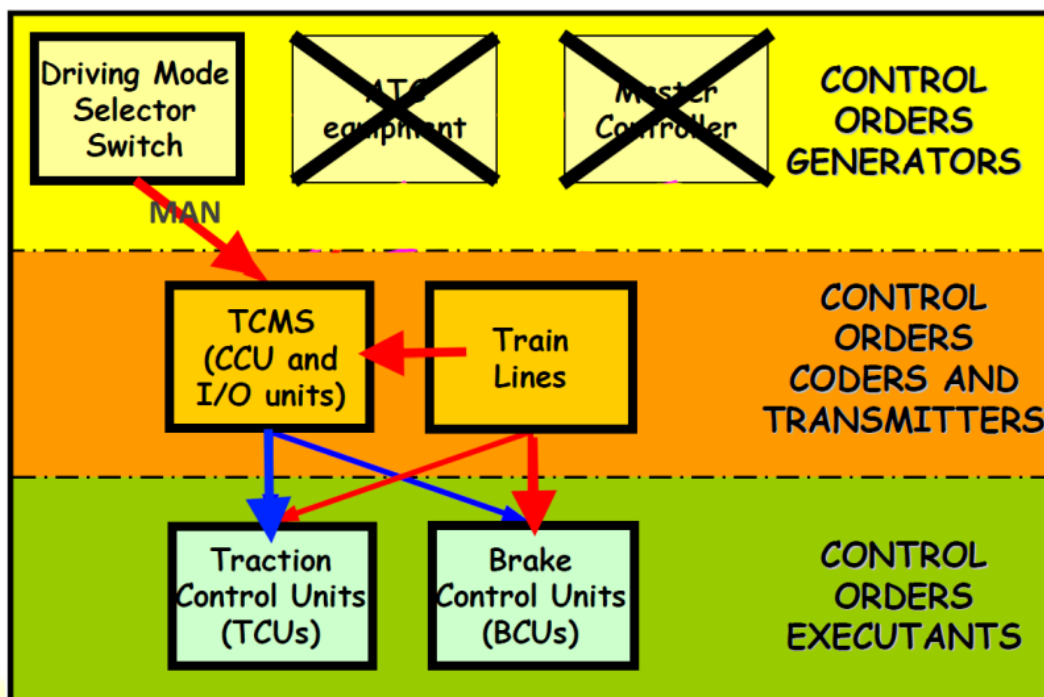
fig.21 – schema logică a gestionării comenzii de tracțiune și frânare al vehiculului CAF nr.1322-2322 după operațiunile în vederea remorcării

executa prin intermediul logicii software, în schimb senzorii TEM sunt comunicați CCU care poate dispune comenzi software acuatorilor BCU și TCU. Izolarea din panoul TCMS a frânelor de serviciu de pe fiecare vagon a condus la numai la anularea frânei pneumatice a TEM, fără anularea frânei electrodinamice care este parte componentă a frânei de serviciu.

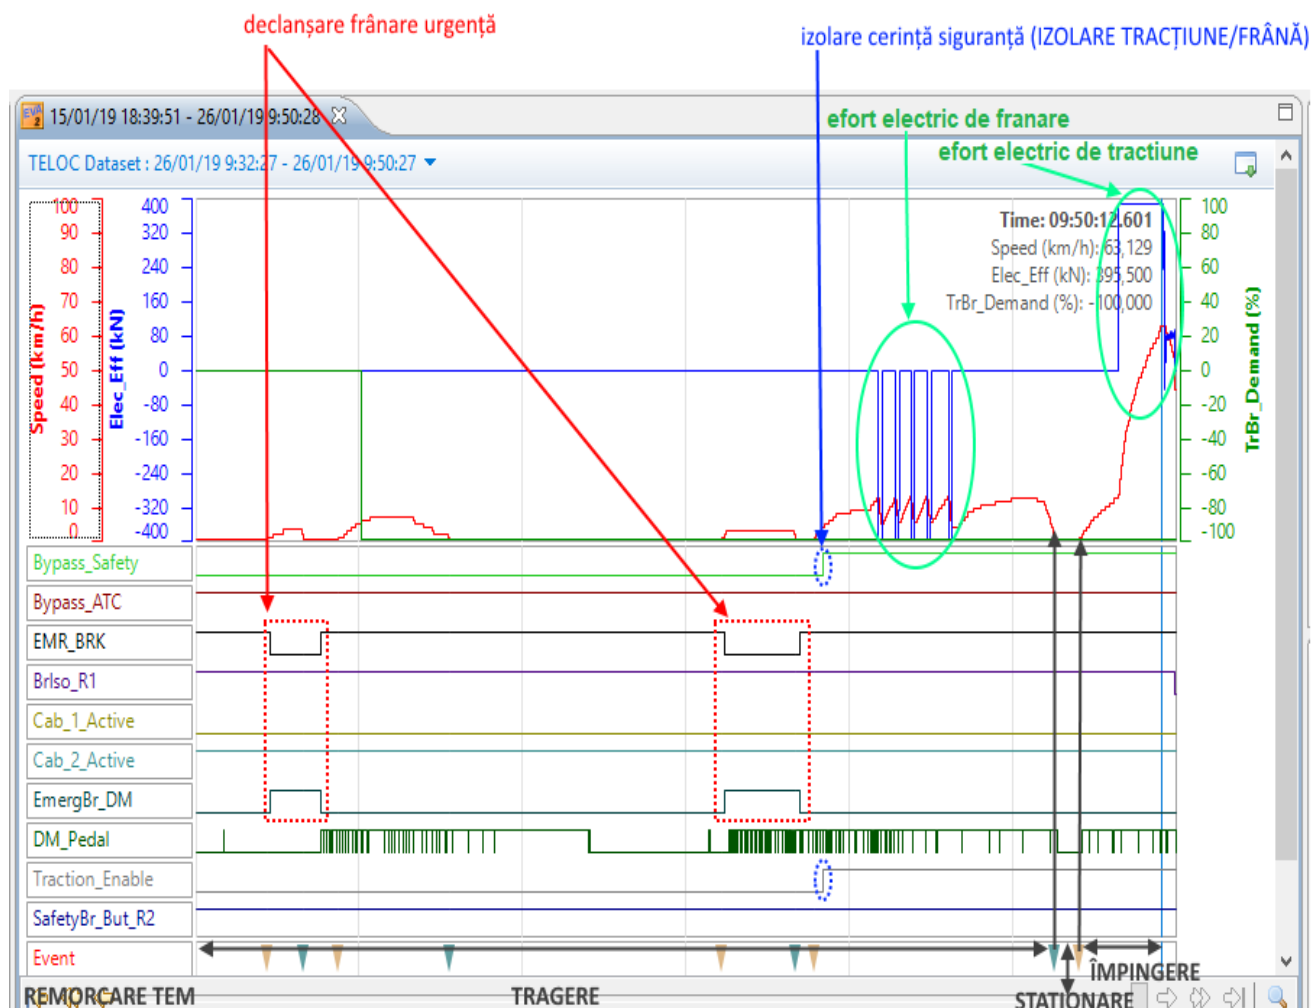
fig.22 – detaliu din înregistrările în TCMS cu acțiunile operatorului uman

**CONCLUZIE:** semantic, acționarea comutatorului IZOLARE TRACT./FRÂNĂ ar fi trebuit să conducă și la izolarea tracțiunii. În fapt s-a produs comutarea semnalului digital ”Traction Enable” din starea ”0” în starea ”1”, ducând la activarea permisului de tracțiune, cu toate că frânele de serviciu au rămas izolate.

Anterior comutării butonului „IZOLARE TRACȚIUNE/FRÂNĂ” din poziția OFF în poziția ON, la atingerea vitezei de 6,009 km/h înregistrările vehiculului au consemnat trecerea semnalului **TrBr\_Demand** din starea ”0” în ”-100%”, ceea ce reprezintă o cerere de frânare maximă.

Prin ocolirea cerinței ATP a TEM BM3-CAF, sistemul COSMOS din TCMS a devenit singurul responsabil să efectueze controlul vitezei trenului și odată cu izolarea a minim patru frâne de serviciu, sistemul COSMOS a stabilit viteza limită **PLC\_Speed\_Limit** la valoarea de 0 km/h (FT\_MODALO\_DEGRADED4). La deplasarea TEM în stare remorcată în sensul cabinei R2 activă, viteza PLC (viteza trenului) a devenit  $PLC\_Speed\_Limit + 6\text{Km/h}$ , iar la depășirea acesteia, COSMOS a comandat o solicitare de frânare de 100%, ( $TrBr\_Demand = -100\%$ ). Această cerință de frânare a fost menținută până la momentul producerii incidentului.

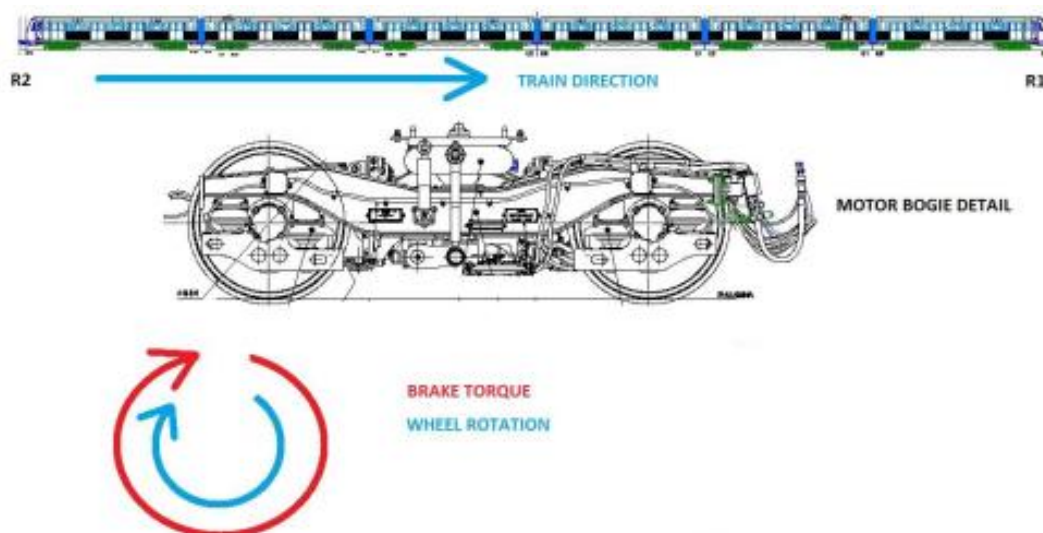
fig.25 – rotația roților, respectiv a câmpului statoric a TEM de tip BM3-CAF pusă în funcție, la mișcarea prin împingere

După parcurgerea unui spațiu de 95 metri, ora 09:49:24, la atingerea vitezei de 13,433 km/h software-ul TEM a calculat *valoarea absolută* a cuplului conformă cu cerința de frânare comandată de CCU, dar pentru *semnul* cuplului, TCU a calculat un **răspuns fals**<sup>1</sup> luând în considerare valorile intrărilor, cabina activă (care era în senul opus mișcării de remorcare) și sensul (real citit), în care vectorul magnetic al rotorului inițial a fost nul (MC în poziție neutră), semnul fiind cel precizat în fig.25. Această logică a software-ului prin care referința cabinei active a fost prioritară sensului citit de la senzorii boghiurilor a condus la orientarea câmpului statoric în sensul tracțiunii vehiculului, ce a avut ca rezultat înregistrarea unui efort electric de tracțiune de +395 KN și accelerarea TEM BM3-CAF.

Personalul care conducea și deservea locomotiva LDH aluat măsuri de frânare a convoiului prin acționarea frânelor locomotivei LDH, dar viteza a crescut în continuare atingând valoarea maximă de 63,129 km/h.
