AGENȚIA DE INVESTIGARE FERROVIARĂ ROMÂNĂ - AGIFER

RAPORT DE INVESTIGARE

privind accidentul feroviar produs la data de 27.01.2019, în jurul orei 14:30,
pe raza de activitate a Sucursalei Regionale de Căi Ferate Brașov,
între stația CFR Luduș și halta Sărmășel

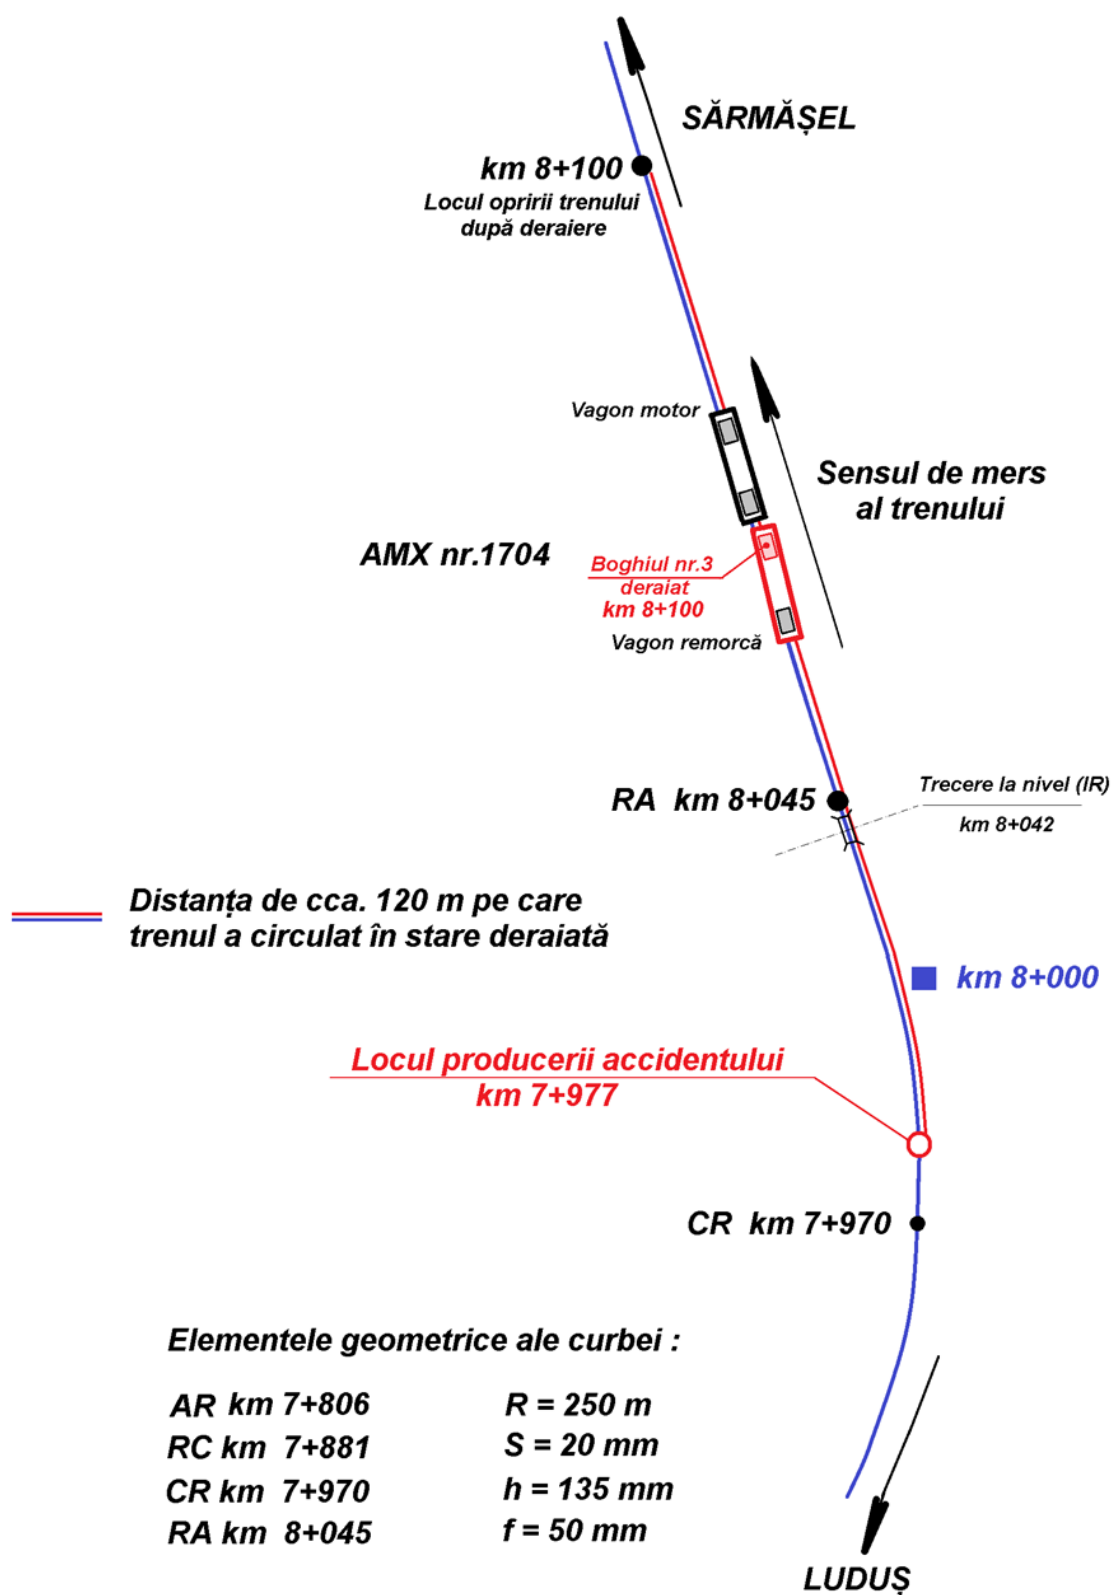
Figura nr.4 - Locul producerii accidentului

După expedierea din stația CFR Luduș, spre Halta Sărmășel, trenul R 16300 a circulat normal până la km 7+977, unde în jurul orei 14:30, s-a produs deraierea de ambele osii ale boghiului nr.3 al automotorului **AMX nr.1704** (boghiul numărul 1 al vagonului remorcă), în sensul de mers al trenului. După deraiere, trenul a parcurs aproximativ 120 m până la oprire, km 8+100 – (**Figura nr.4**).

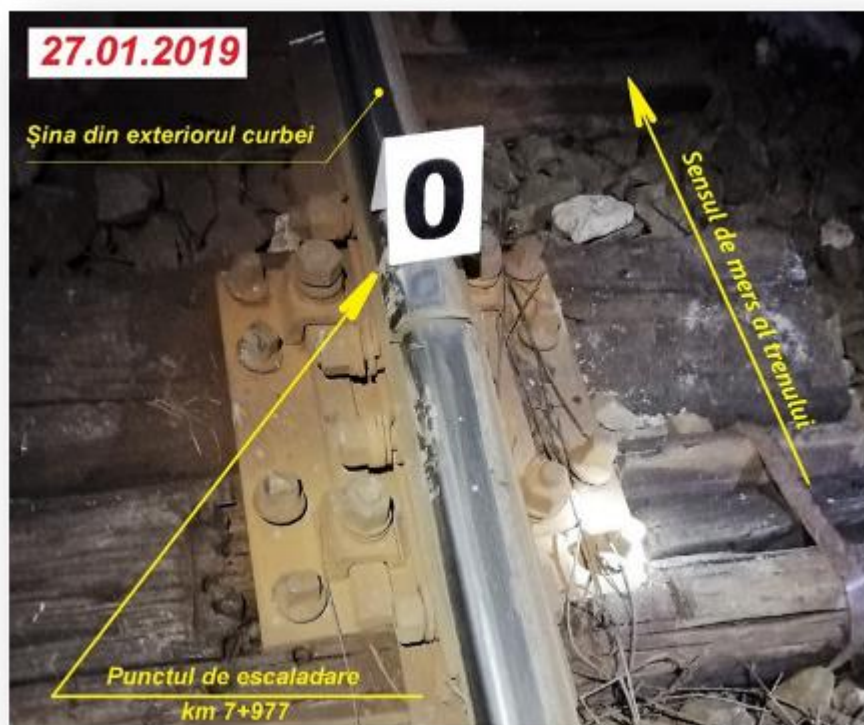
Foto nr.1 - Punctul de escaladare „0”

Urma de escaladare a feței active a ciupercii șinei din exteriorul curbei de către roțile din dreapta boghiului nr.3, marcată ca punct „0” – (*Foto nr.1*), a fost identificată la km 7+ 977, în cuprinsul curbei de racordare dintre curba circulară și aliniament, în sensul de mers al trenului, în zona unei joante de pe firul de șină exterior al curbei de racordare, imediat după rostul de dilatație.

Din punctul de escaladare „0”, roțile din partea dreaptă au rulat cu buza bandajelor pe suprafața activă a ciupercii șinei din exteriorul curbei, pe o lungime de 5,80 m, după care au căzut în afara căii în aceeași secțiune transversală. Urma de cădere a fost marcată ca punct „1” – (Foto nr.2).

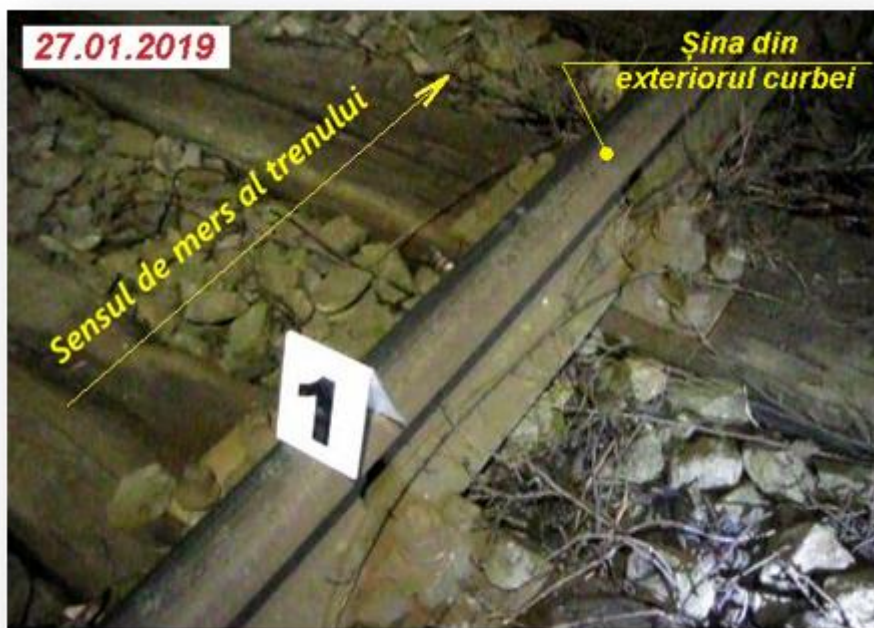
Foto nr.2 - Punctul de cădere „1”

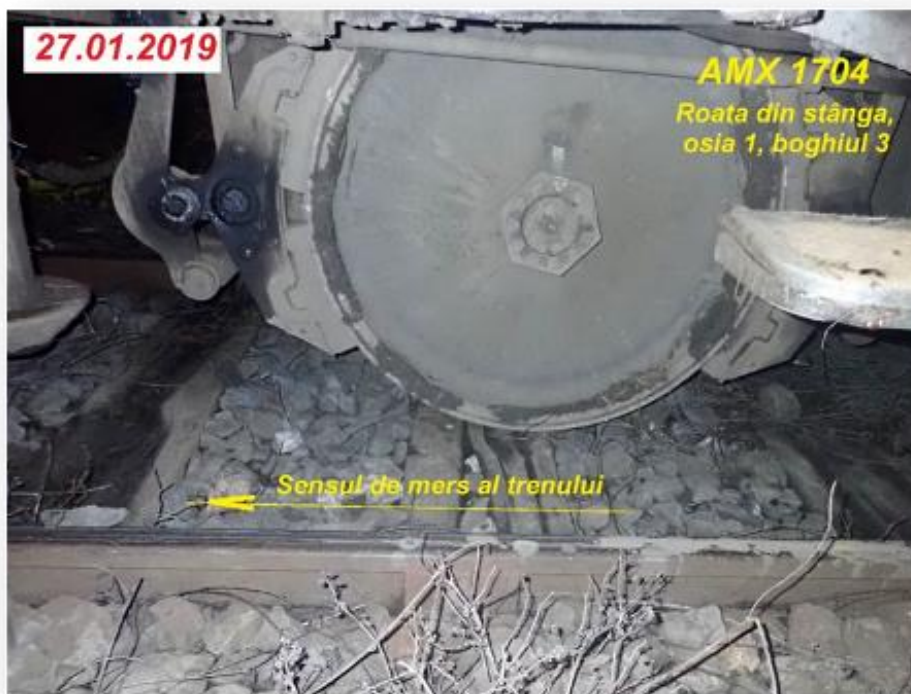
Foto nr.3 - Roata din stânga osiei nr.1, boghiul nr.3, în poziție deraiată în interiorul căii

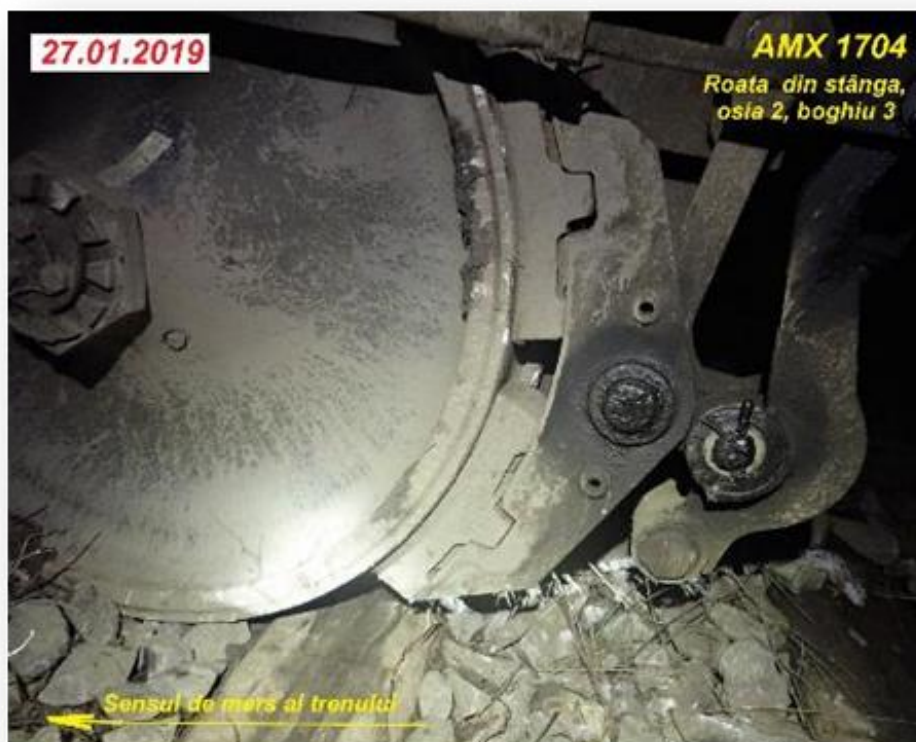
Foto nr.4 - Roata din stânga osiei nr.2, boghiul nr.3, în poziție deraiată în interiorul căii

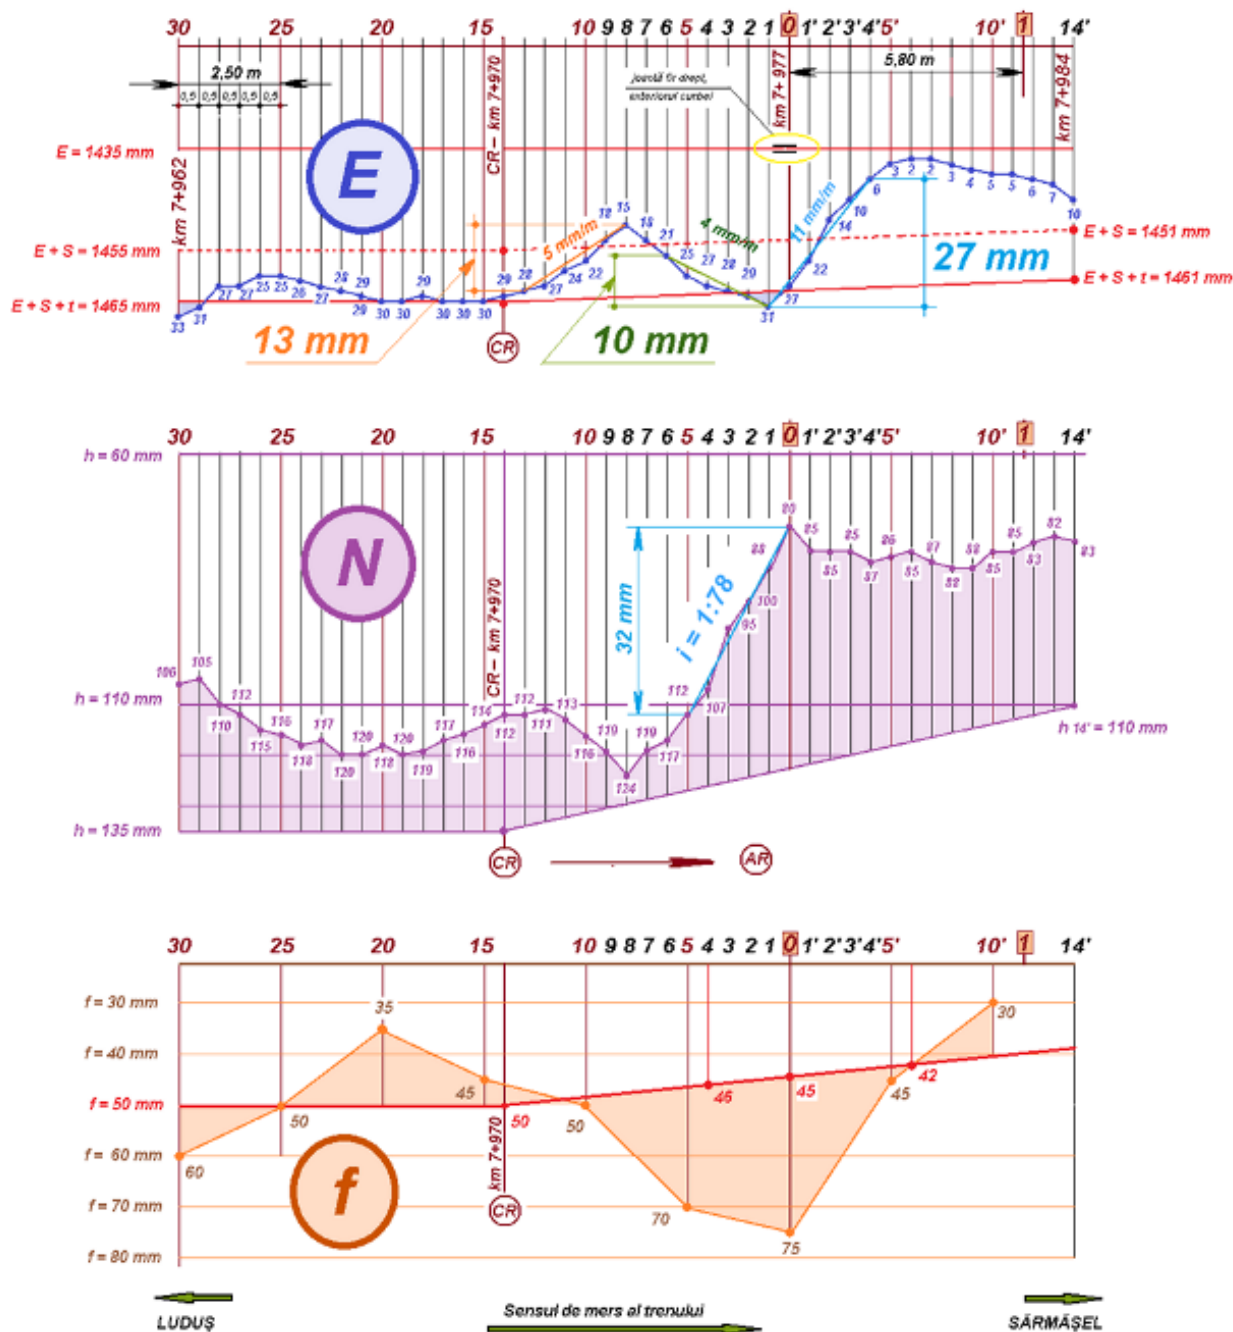
DIAGrame - ecartament, nivel, săgeată

0 - punctul de escaladare km 7+977

- valoarea torsionării căii, în baza de 2,50 m, între punctele „5” și „0” de 32 mm cu o înclinare a rampei defectului $i = 1:78$, care nu permitea circulația trenurilor cu viteza de 40 km/h;

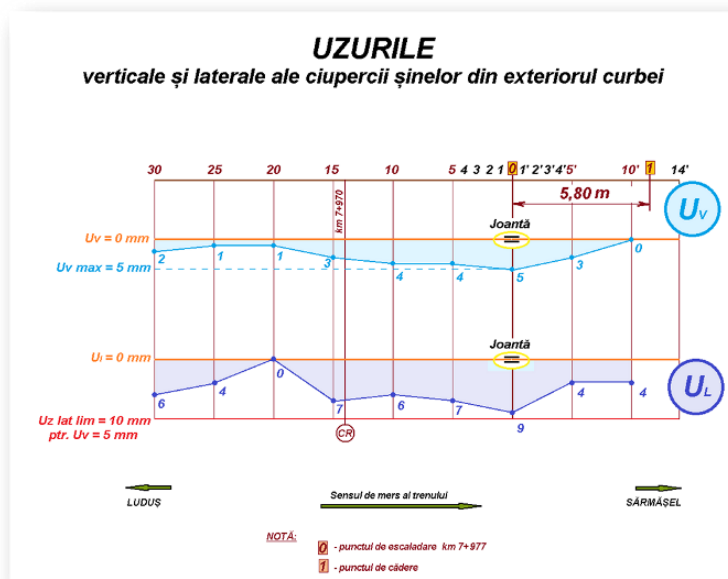
Uzura verticală a șinelor pe zona în care au fost efectuate măsurătorile (punctele 30, 25, 20, 20, 15, 10, 5, „0”, 5' și 10'), avea valori cuprinse între 0 și 5 mm. Uzurile laterale limită admise sunt de 10 mm în cazul uzurii verticale maxime de 5 mm.

În concluzie, uzurile verticale “U_v” și uzurile laterale “U_L” ale șinelor se încadrează în limitele admise de Instrucția de norme și toleranțe pentru construcția și întreținerea căii - linii cu ecartament normal - nr.314/1989, la tabelul 24 respectiv tabelul 25 și de ”Prescripțiile tehnice privind măsurarea uzurilor verticale și laterale ale șinelor de cale ferată” aprobate prin ordinul nr.30/1298/1987 al DLI București.

Figura.nr.5 – Uzura laterală a ciupercii șinelor de pe firul exterior al curbei

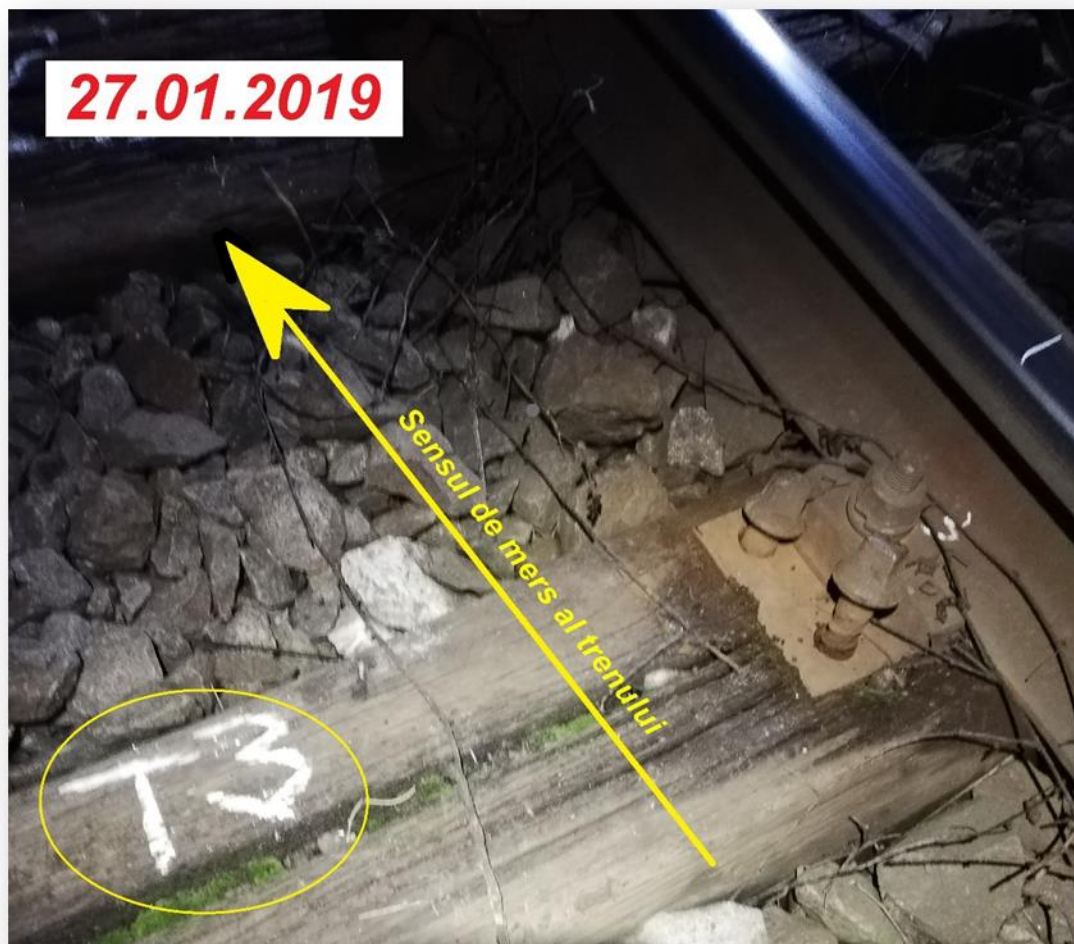
- măsurătorile au fost făcute în regim static;
- traversele T₁ la T₇, dinaintea punctului de escaladare „0”, erau necorespunzătoare și nu asigurau prinderea șină-traversă;
- T₀ și T₁ erau traverse joantive pentru joanta din punctul de escaladare „0” de pe firul de șină din exteriorul curbei, cu T₁ traversă necorespunzătoare;
- tirfoanele, buloanele verticale și buloanele orizontale ce alcătuiau joanta, nu asigurau prinderile, se poate concluziona că în regim dinamic, valorile ecartamentului în punctele menționate anterior erau mai mari decât cele măsurate cu tiparul de măsurat calea.

Foto nr.5 – Traversa necorespunzătoare T3. Starea prinderii șină-traversă

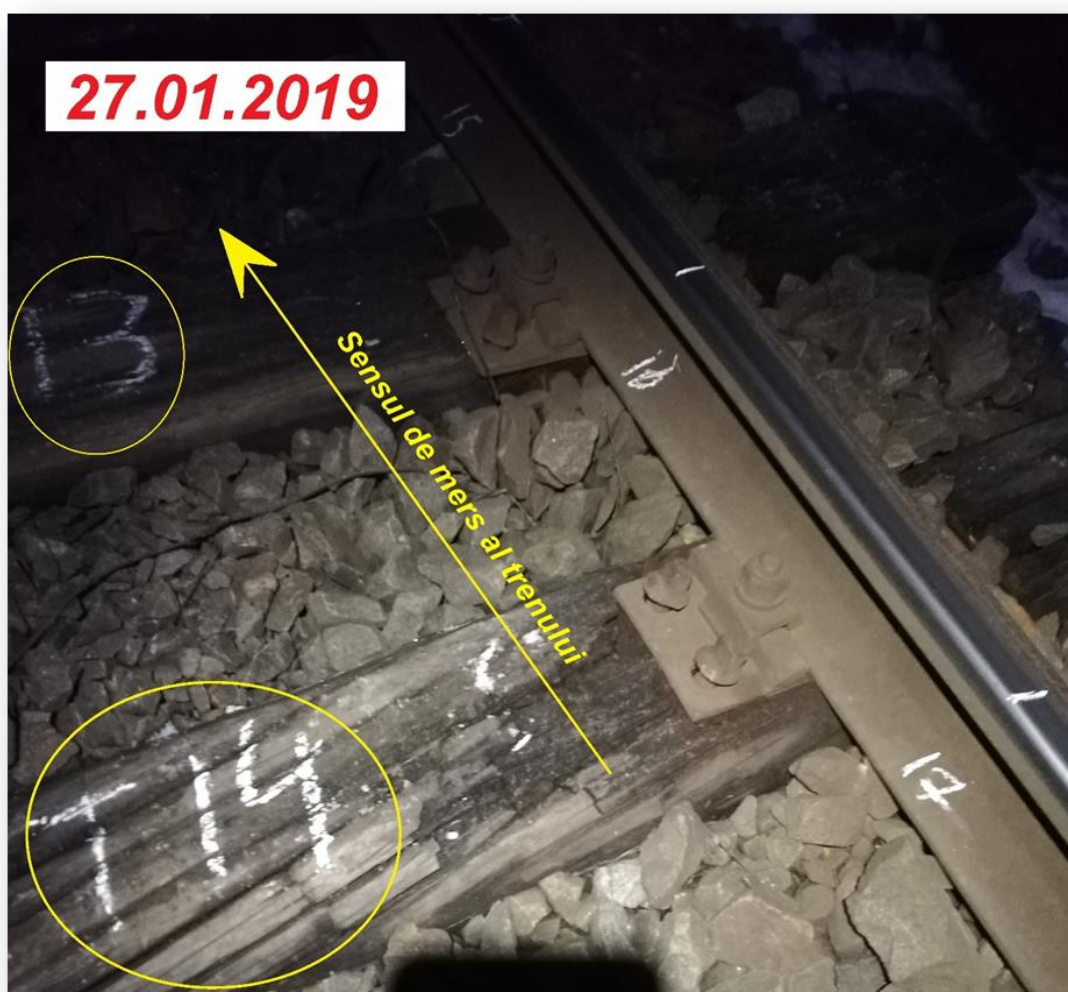
Foto nr.6 -Traversele necorespunzătoare T13 și T14. Starea prinderii șină-traversă
