AGENȚIA DE INVESTIGARE FERROVIARĂ ROMÂNĂ - AGIFER

RAPORT DE INVESTIGARE

privind evenimentul feroviar produs la data de 31.01.2019, pe raza de activitate a Sucursalei Regionale CF Cluj, secția de circulație Salva - Sighetu Marmației (linie simplă neelectrificată), între stația CFR Valea Vișeuului și halta de mișcare Leordina, la km 10+342, în circulația trenului de călătorinr.4111-2, în urma coliziunii cu o bucată de stâncă desprinsă dintr-un versant stâncos a vehiculelor din compunerea trenului, având ca efect avarierea locomotivei de remorcare DA 1228, a locomotivei rotașe DA 881, avarierea și deraierea primelor două vagoane

*Raport final
22 ianuarie 2020*

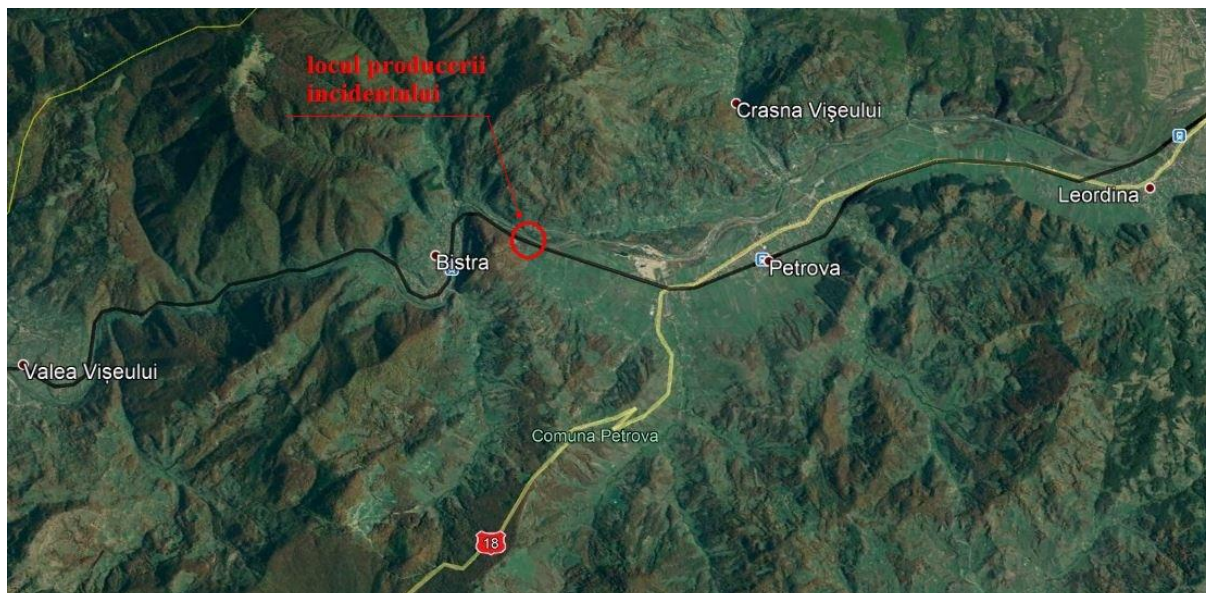
Figure no.1 – Accident site

On the 31st January 2019, at about 02:10 o'clock, in the Railway County Cluj, on the running line between Valea Vișeuului and Leordina railway stations, km 10+342, in the running of the passenger train no. 4111-2, belonging to the railway undertaking SNTFC „CFR Călători” SA , the hauling locomotive DA 1228 and the inactive one DA 881, also the first two wagons of the train derailed.

The direct cause of the railway event was the impact between a piece of rock detached from the rocky slope at km 10+100-10+475, on the right side of the running line, between Valea Vișeuului and Leordina railway stations, which rolling towards the line, entered the structure clearance and hit, at about km 10+342, the hauling locomotive, the inactive locomotive and first two wagons of the passenger train no. 4111-2.

After the impact, the locomotives were damaged, also first two wagons were damaged and derailed.

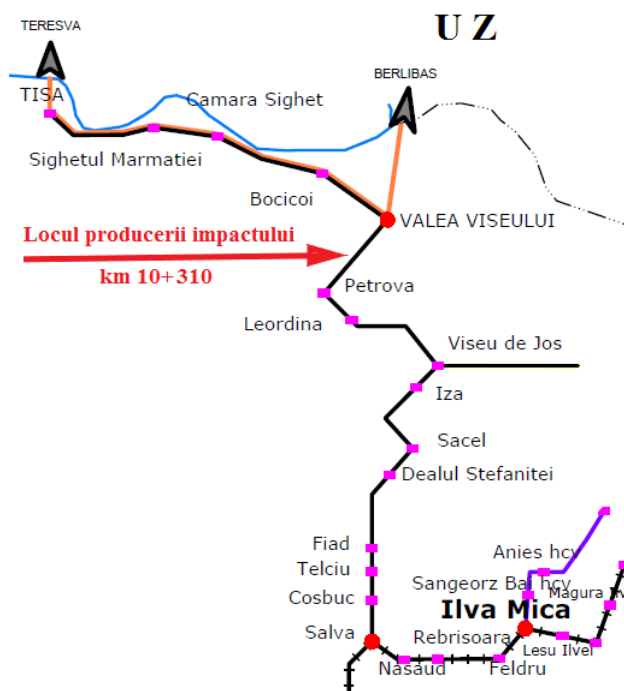
Desen nr.1

Locul producerii deraierii

Datorită impactului între bucată de stâncă și pietrele desprinse din peretele stâncos, cu elementele suprastructurii căii, precum și datorită deraierii celor două vagoane, direcția căii a fost deformată pe o zonă de aproximativ 46 m (ansamblul șine-traverse a fost deplasat în partea stângă față de direcția de mers a trenului), ceea ce a avut ca efect distrugerea traverselor și ruperea unei șine.

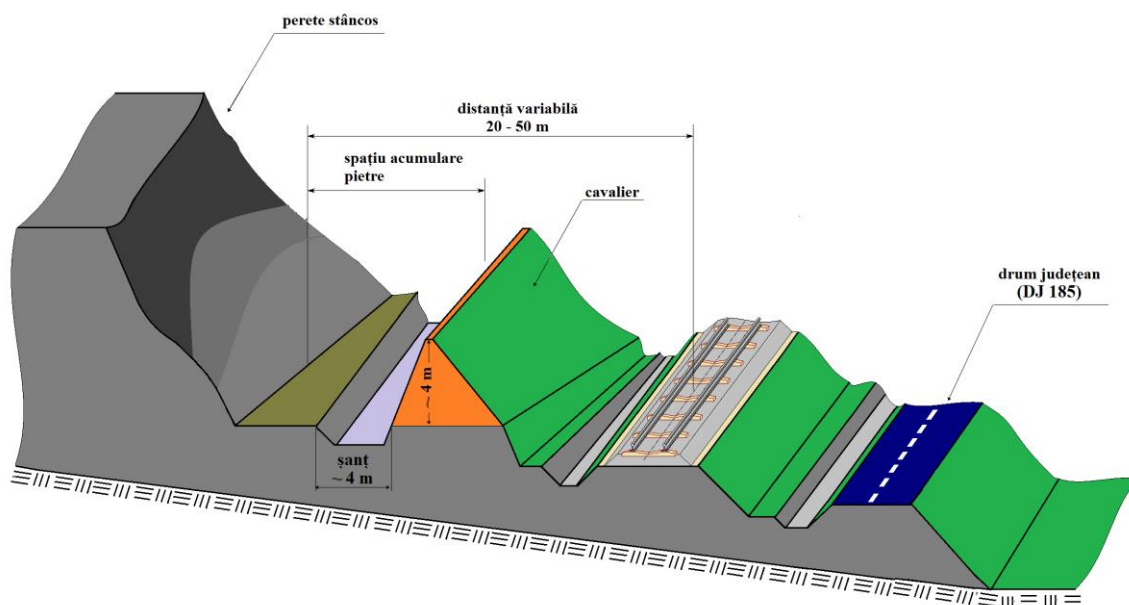
Desen nr. 2- schita punctului periculos

Pe partea dreaptă a căii, pe zona km 10+200÷10+400 dintre stația CFR Valea Vișeuului și halta de mișcare Leordina, poziționat oblic în raport cu direcția traseului căii ferate, la o distanță cuprinsă între 20 m÷50 m, se află un versant stâncos cu înălțimea de aproximativ 50 m și cu înclinare mare, înspre calea ferată.

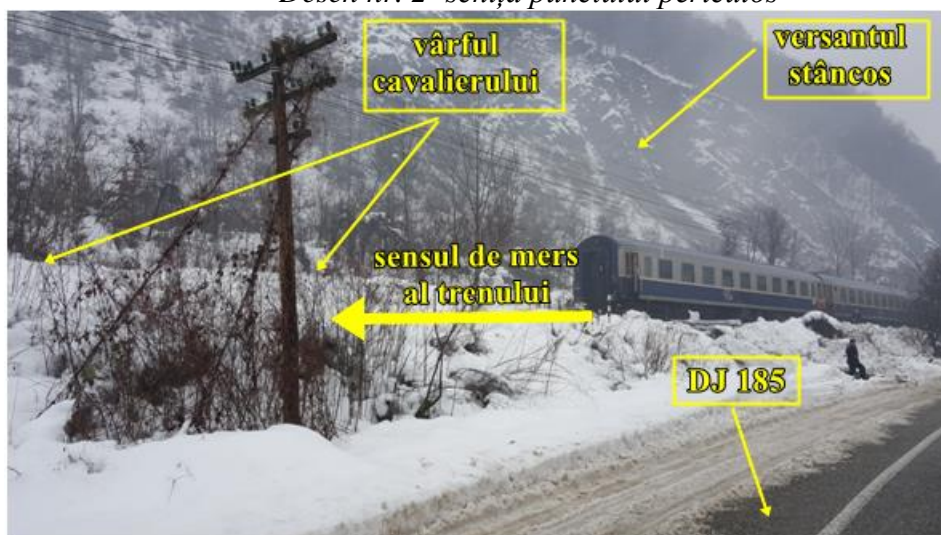
Foto nr.2 Punctul periculos la data producerii evenimentului

Penetration into the structure clearance of the piece of rock was possible following the reducing of the height of the protection berm, by the cumulation into the space between the rocky slope and side berm, the pieces of rock and the stones detached from the slope over the years. Thus, a layer consisting in pieces of rock and stones appeared, on the 31st January 2019 it favored rolling over the berm of pieces of rocks and stones detached from the slope, one of them reaching the structure clearance of the line.

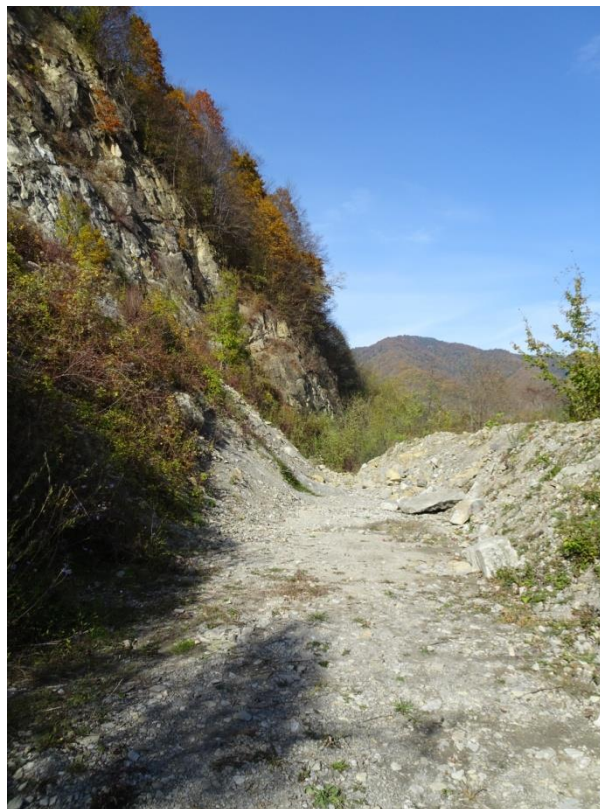
Foto nr.3

După producerea acestui eveniment feroviar, conducerea Secției L9 Sighetu Marmăției în perioada 01.02-19.02.2019, a concentrat efective de personal de la mai multe subunități de pe raza sa de activitate și împreună cu reprezentanți ai administrației locale, respectiv ai Primăriei comunei Petrova, care au acordat sprijin cu un utilaj multifuncțional, au putut elibera gabaritul de liberă trecere al căii ferate și apoi au degajat spațiul dintre versantul stâncos și cavalierul de protecție de bucățile de stânci și bolovani care se acumulaseră în decursul anilor. Materialele îndepărtate din acest spațiu au fost folosite pentru a mări înălțimea cavalierului de protecție. După executarea acestor lucrări înălțimea cavalierului a ajuns la aproximativ 4 m (foto nr.3).

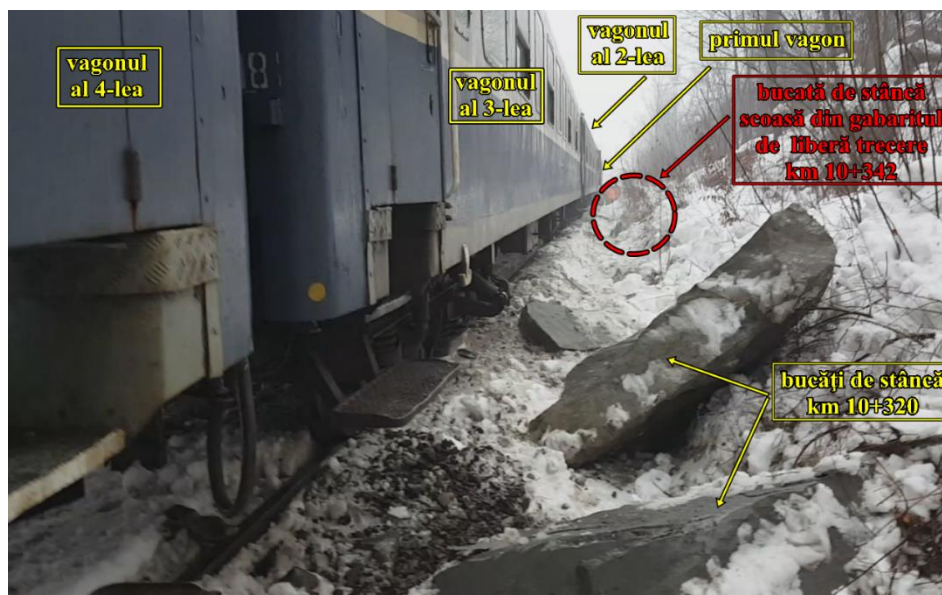
Foto nr.4 km 10+320

- la km 10+320 erau două bucăți de stâncă ce se aflau peste șanțul dintre terasamentul căii ferate și cavalier, poziționate aproximativ în dreptul zonei de legare a vagoanelor al 3-lea și al 4-lea.

Pozițiile în care se aflau aceste două bucăți de stâncă nu afectau gabaritul de liberă trecere;

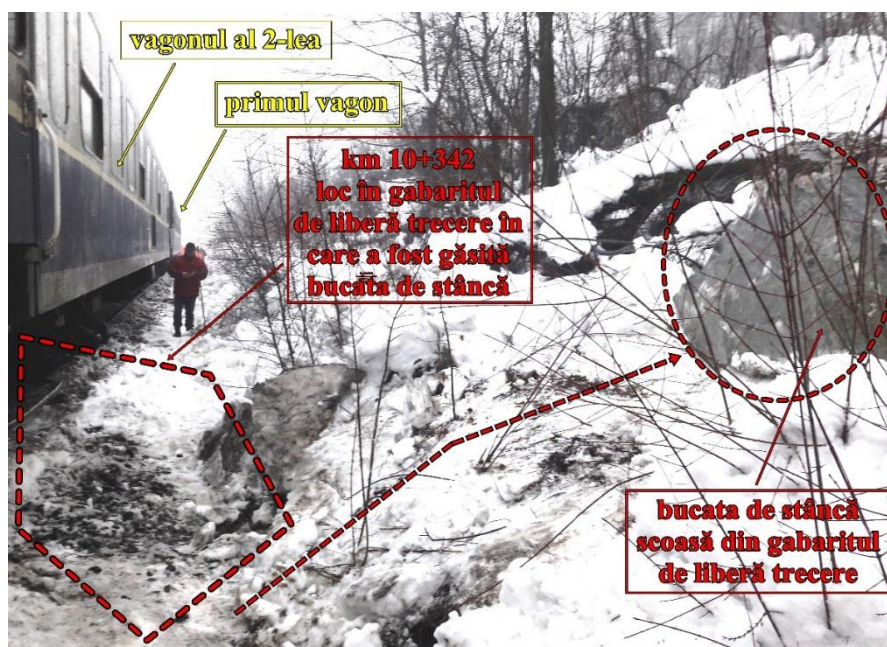
Foto nr.5

- la km 10+342 era o bucată de stâncă care fusese repositionată pe peretele dinspre calea ferată, a cavalierului. Inițial această bucată de stâncă a fost în gabaritul de liberă trecere aproximativ la km 10+342.

În urma frânării trenului, în dreptul acestei bucăți de stâncă a ajuns capătul celui de al doilea vagon, dinspre vagonul al 3-lea a ajuns.

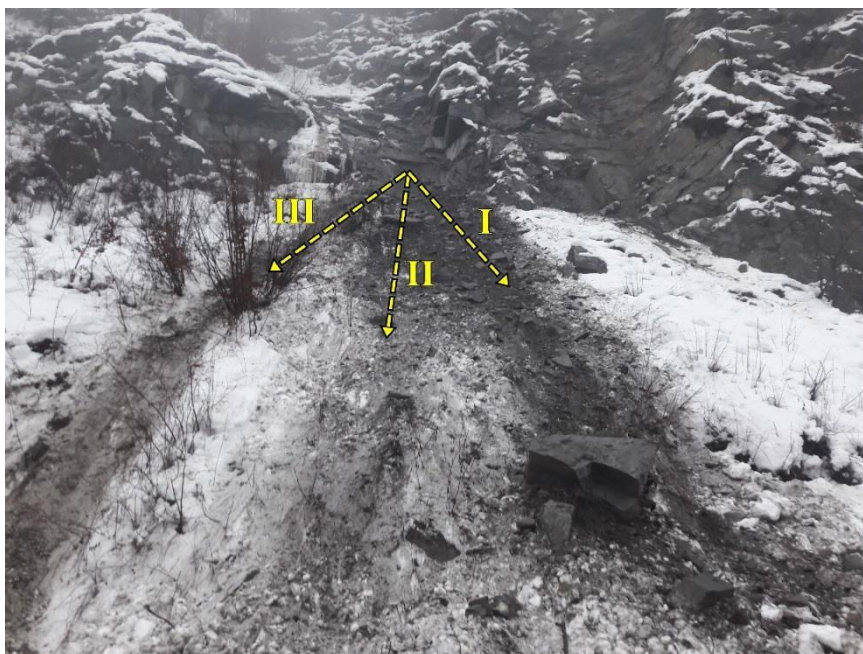
Pe versantul stâncos este un punct din care s-au format 3 direcții de cădere înspre cavalier, a bucăților de stâncă, bolovani și pietre desprinse din versant.

Foto nr.6 versantul stâncos - cele 3 direcții de cădere a bucăților de stâncă, a bolovanilor și a pietrelor desprinse din versant

Urma lăsată pe direcția I de bucățile de stâncă, bolovanii și alte pietre de dimensiuni mai mici în deplasarea lor către cavalier și respectiv înspre calea ferată este mult mai accentuată decât urmele de pe direcțiile II și III.

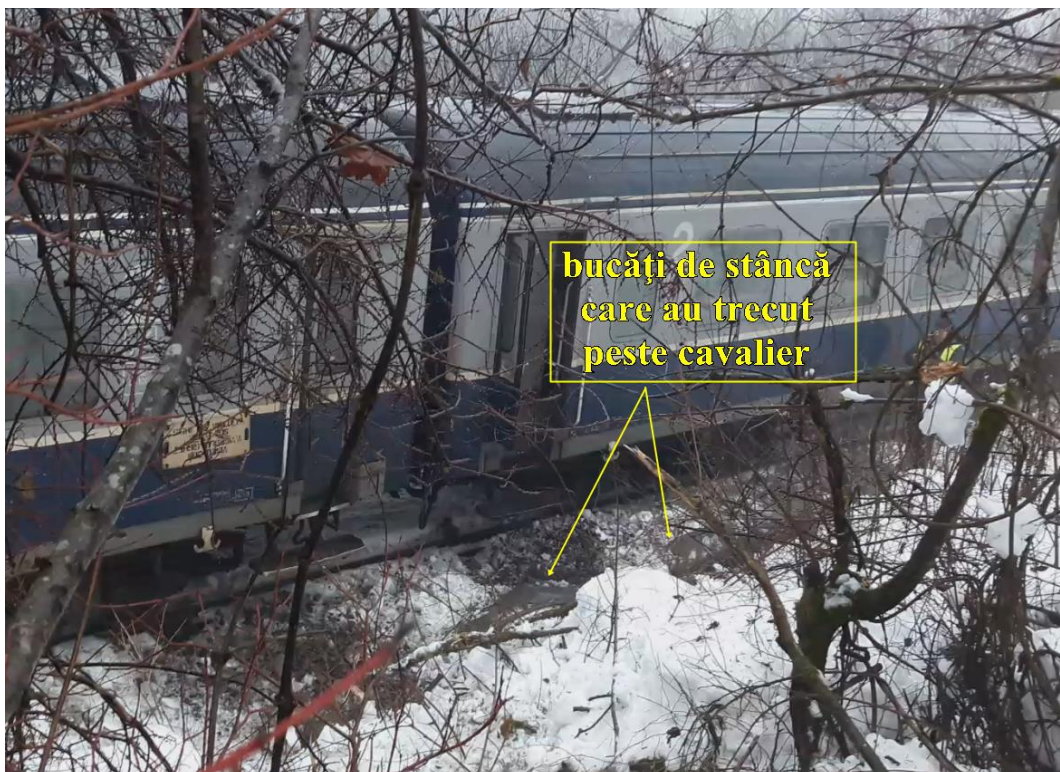
Foto nr.7 km 10+320 vedere de sus (de pe cavalier)

- o bucată de stâncă - la km 10+342 - aflată aproape de capătul vagonului al 2-lea, dinspre cel de al 3-lea vagon. La momentul ajungerii membrilor comisiei de investigare la locul producerii evenimentului. Această bucată de stâncă fusese îndepărtată din gabaritul de liberă trecere de către administratorul infrastructurii feroviare publice, cu un utilaj pus la dispoziție de reprezentanții administrației locale pe raza căreia s-a produs acest eveniment feroviar, respectiv ai Primăriei localității Petrova.

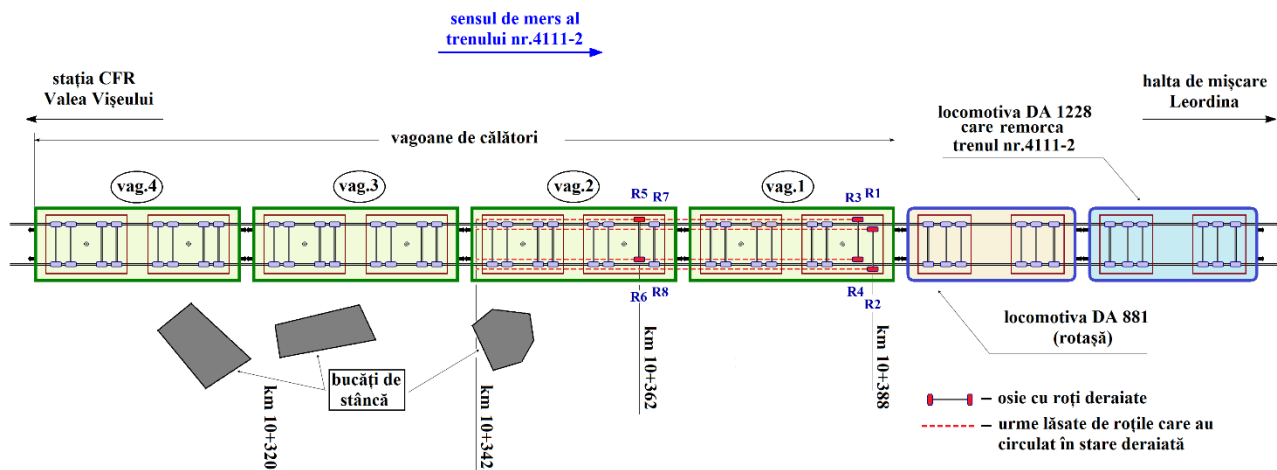
- locomotivele trenului, respectiv locomotiva DA 1228 care a remorcat trenul și locomotiva rotașă DA 881 nu erau deraiate;
- primul vagon era deraiat de ambele osii ale primului boghiu, în sensul de mers al trenului. La prima osie roata din partea stângă (roata R_1) era căzută între firele căii, iar roata din partea dreaptă (roata R_2) era căzută în exteriorul căii de rulare. A doua osie a acestui boghiu (osia cu roțile R_3 - R_4) avea roata din partea stângă căzută în exteriorul căii de rulare (roata R_3), iar roata din partea dreaptă era căzută între firele căii (roata R_4).

Schița nr.3 pozițiile osiilor deraiate ale primelor două vagoane

- al doilea vagon era deraiat de cea de a doua osie a primului boghiu în sensul de mers al trenului, respectiv osia cu roțile R₅-R₆. Roata din partea stângă a acestei osii (roata R₅) era căzută în exteriorul căii, iar roata din partea dreaptă (roata R₆) era căzută între firele căii;
- ultimele două vagoane nu erau deraiate.

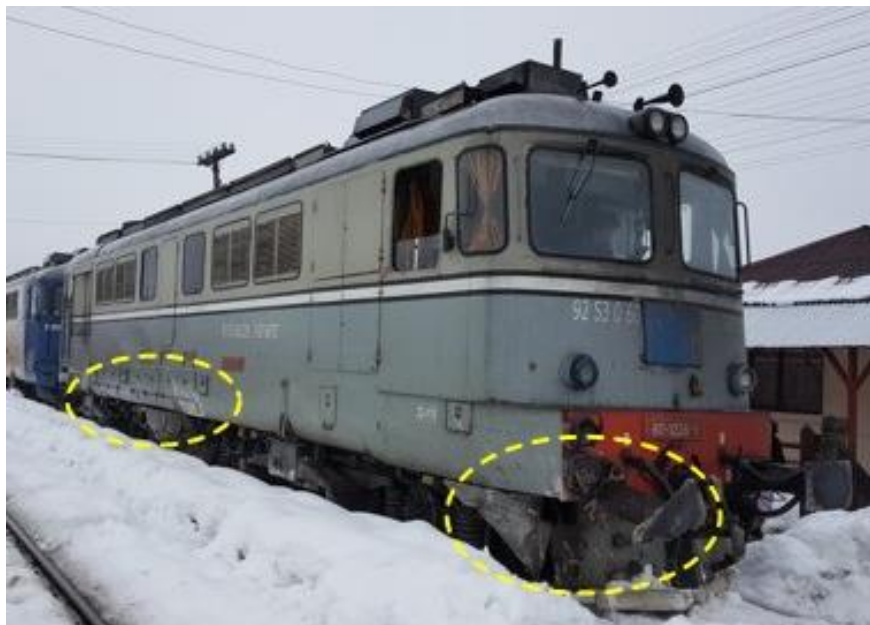
- apărătorul de animale de animale de la postul de conducere nr.1 era deformat;
- cuplele electrice INDA și conducta de aer de 10 atm. erau rupte;

Foto nr.8 locomotiva DA 1228 (după retragerea în h.c. Petrova)

- c) tamponul din partea dreaptă de la postul de conducere nr.1 era rupt;
- d) rezervorul principal de motorină era spart.

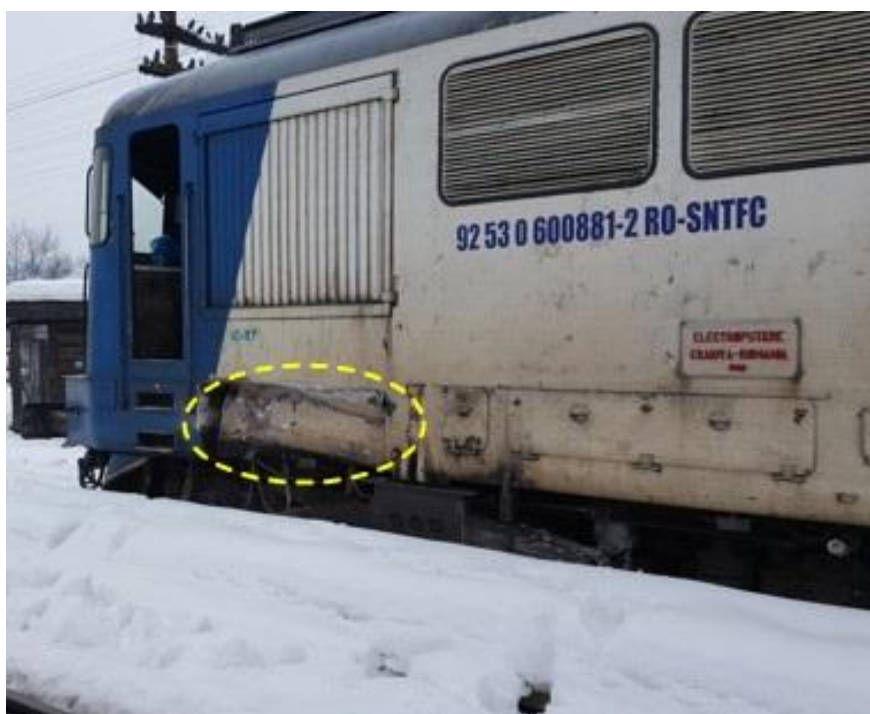
- a) apărătorul de animale de la postul de conducere nr.2 era îndoit;
- b) balansierul transversal de la boghiul nr.1 era deformat;

Foto nr.9 locomotiva DA 881 (după retragerea în h.c. Petrova)

- c) arcul în foi de la boghiul nr.1 era rupt, geometria suspensiei secundare a boghiului nr.1 era deformată;
- d) cutia locomotivei era deformată și spartă înspre postul de conducere nr.1;
- e) tamponul din partea dreaptă de la postul de conducere nr.1 era îndoit.

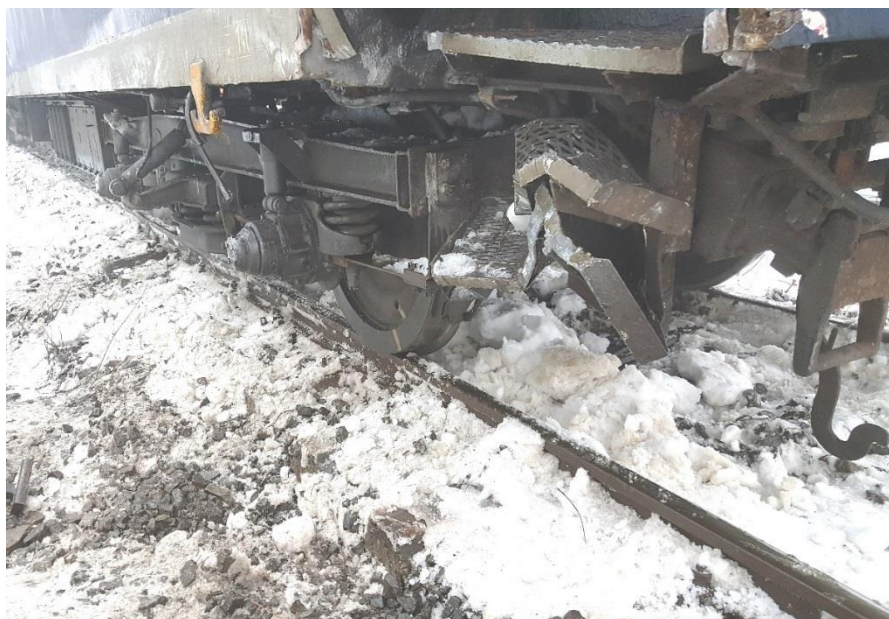
- a) scara laterală de acces în vagon era smulsă din șasiu;
- b) la traversa dansantă sistemul de prindere al telescopului mare de la suspensia secundară și telescopul mare erau rupte;
- c) suportul de susținere a lăzii de acumulatori era deformat, lada de acumulatori era deformată și spartă, iar 4 acumulatori erau crăpați;

Foto nr.10 vagonul al 2-lea (după repunerea pe șine)

- d) cutia de siguranțe IT deformată și ruptă;
 - e) cutia de încălzire frontală era deformată;
 - f) mânerul cu suport al robinetului schimbătorului de regim G-P-R era rupt;
 - g) bateria de încălzire avea lada deformată și crăpată;
 - h) camera suport motor ventilator era deformată și crăpată;
 - i) filtrele de aer erau crăpate îndoite și crăpate;
 - j) 4 etriere de siguranță de la suportul leagăn al traversei dansante erau deformate.
3. Vagonul nr.50532054067-5 al treilea după locomotivă nu era deraiat. Vagonul avea aparatul de legare și ciocnire era în stare bună, frâna automată în acțiune, iar schimbătorul de regim era în poziția „R”.
 4. Vagonul nr.50532054013-9 al patrulea după locomotivă nu era deraiat. Vagonul avea aparatul de legare și ciocnire era în stare bună, frâna automată în acțiune, iar schimbătorul de regim era în poziția „R”.

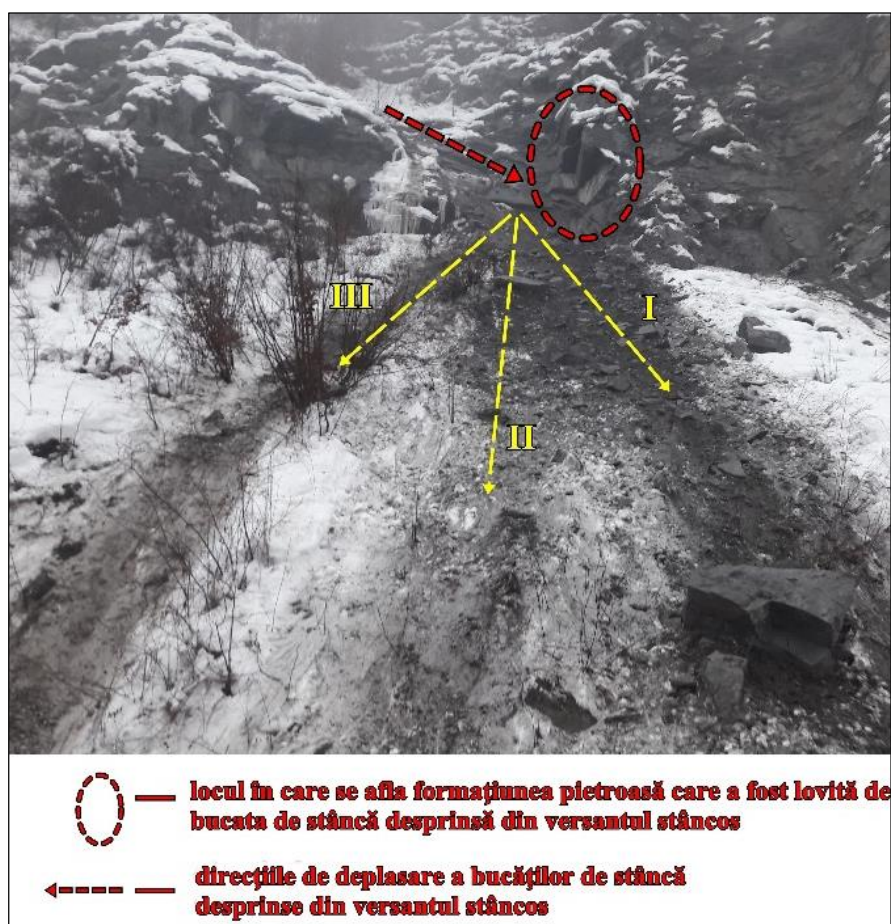
1. Bucata de stâncă care s-a desprins și se rostogolea către cavalier lovind formațiunea pietroasă a ricoșat din aceasta, direcția de rostogolire fiind deviată înspre partea dreaptă față de direcția inițială, respectiv direcția III din fotografia nr.11.

Foto nr.11 versantul stâncos - direcțiile de propagare a avalanșei de zăpadă și pietre

Această bucată de stâncă rostogolindu-se a trecut de cavalier și s-a îndreptat spre calea ferată, afectând gabaritul de liberă trecere, aproximativ la km 10+342.

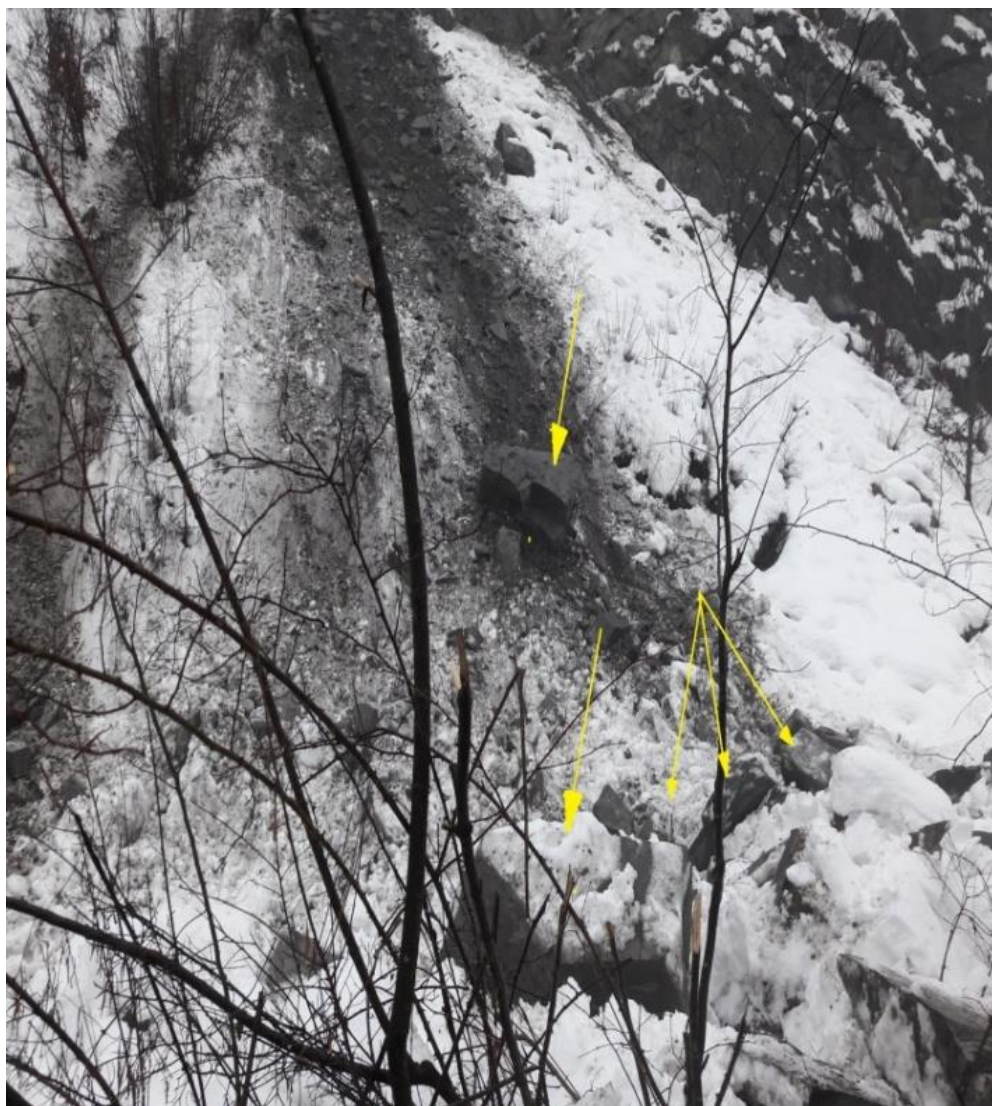
2. Formațiunea pietroasă, care a fost lovită de bucata de stâncă desprinsă din versant, s-a spart în 3 bucăți de dimensiuni considerabile.

Două din cele 3 bucăți de stâncă desprinse din această formațiune s-au deplasat spre cavalier, pe direcția a II-a, una dintre acestea oprindu-se aproximativ la baza versantului stâncos, iar cealaltă bucată de stâncă oprindu-se pe versant, în spatele primei bucăți, la o distanță destul de mare de prima (fotografia nr.12).

Foto nr.12 - două din cele 3 bucăți de stâncă și pietre de dimensiuni mai mici desprinse din versantul stâncos
