AGENȚIA DE INVESTIGARE FERROVIARĂ ROMÂNĂ - AGIFER

RAPORT DE INVESTIGARE

al accidentului feroviar produs la data de 10.02.2019,
pe raza de activitate a Sucursalei Regionale de Căi Ferate Cluj,
secția de circulație Sărățel-Deda (linie simplă electrificată), între stația CFR Sărățel
și halta de mișcare Mărișelu, prin deraierea vagonului intermediar al ramei diesel ADH nr.1421,
din compunerea trenului nr.G13642

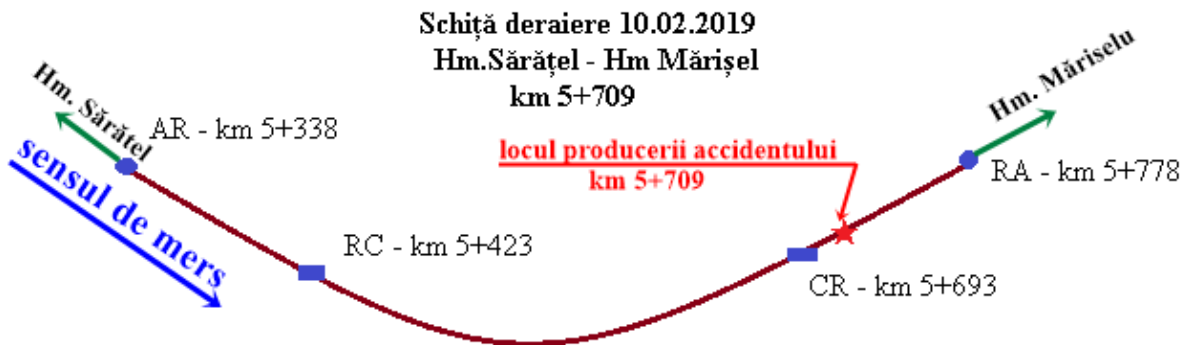
Părăsirea suprafeței de rulare (deraierea) s-a produs în zona unei joante (notată cu punctul B, punct care la efectuarea măsurătorilor a fost notat cu „0”) la km 5+709, zonă care pe distanța de 8 m (4,5 m înainte de punctul B respectiv punctul nr.„-9” și 3,5 m după acesta respectiv punctul nr.„7”), rampele torsionării căii aveau valori mai mari decât rampa maximă admisă pentru viteza de 70 km/h. Din punctul de măsurare nr.„-8” și până în punctul de măsurare nr.„6” (7 m), rampele torsionării căii depășeau rampa maximă admisă de 1:166.

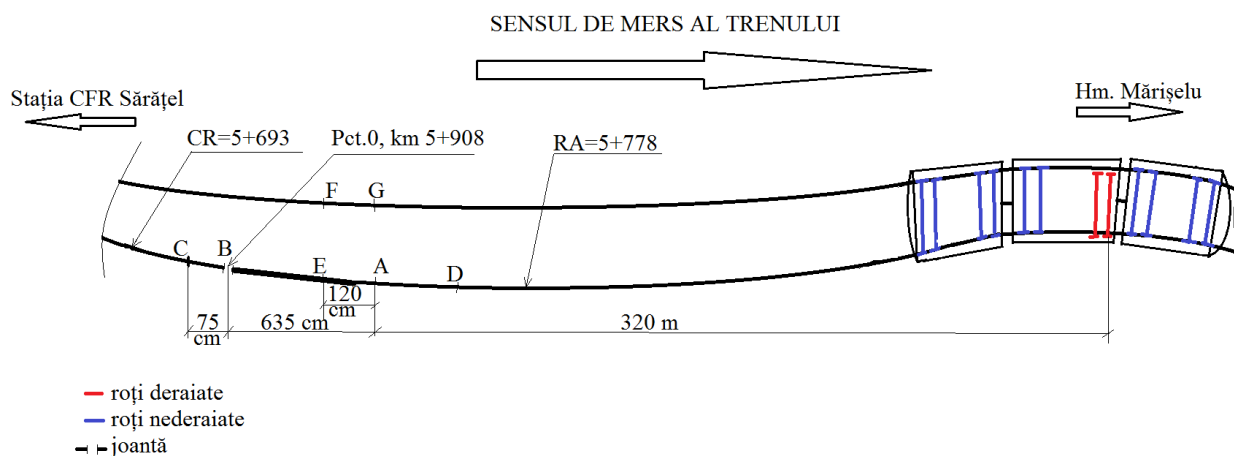
Deraierea s-a produs prin escaladarea flancului activ al ciupercii șinei firului exterior al curbei de către roata din partea dreaptă a celei de-a doua osii, de la al treilea boghiu, în sensul de mers al trenului, de la rama diesel ADH, urmată de căderea acesteia în exteriorul căii. Concomitent cu căderea acestei roți s-a produs și căderea roții corespondente (din partea stânga) între firele căii. Automotorul a circulat cu osia nr.6 deraiată (a doua osie de la al treilea boghiu) pe o distanță de aproximativ 15 m după care a fost antrenată în deraiere și cealaltă osie a boghiului.

- A = urmă de cădere a roții din partea dreaptă în exteriorul căii
B = pct.0, joantă km 5+709, urmă de rulare a buzei roții din partea dreaptă pe suprafața superioară a ciupercii șinei
C = urmă de frecare ascendentă pe flancul activ al ciupercii șinei (fir exterior al curbei)
D, E = urme de frecare pe partea inactivă a ciupercii șinei, provocate de căderea roților din partea dreaptă de pe șină
F = urmă de frecare pe partea activă a ciupercii șinei, provocată de căderea unei roți de pe șină între firele căii (pct.F este în aceeași secțiune transversală cu pct.E)
G = urmă de cădere a roții din partea stângă între firele căii (pct.G este în aceeași secțiune transversală cu pct.A)

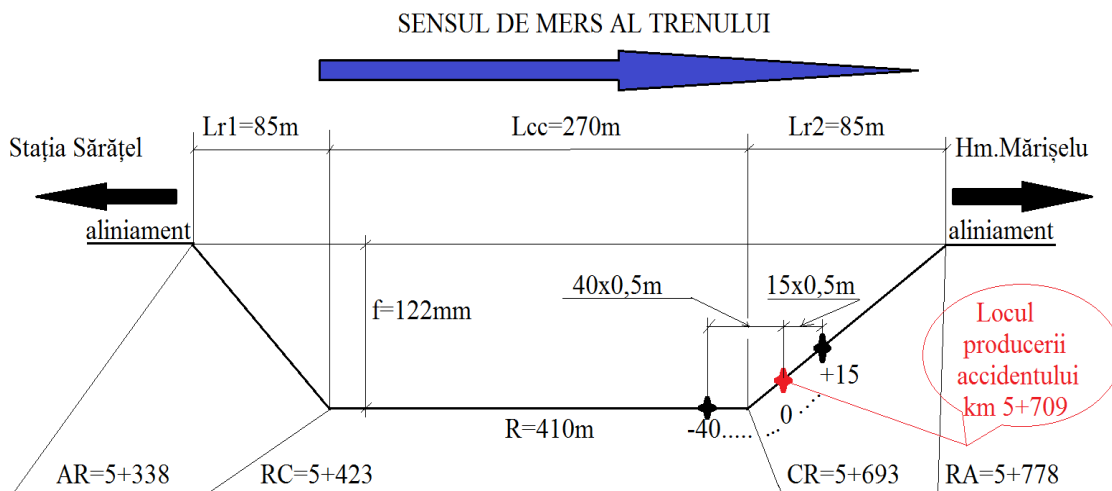
Pozițiile kilometrice ale punctelor caracteristice de început și sfârșit ale acestei curbe sunt AR km 5+338 și respectiv RA km 5+778. Supraînălțarea pe zona circulară cu raza constantă are valoarea $h=90$ mm.

0 = pct.B (mijlocul joantei km 5+709 - fir exterior curbă)

-40...0...+15 puncte la echidistanțe de 0,5m în care au fost efectuate verificările geometriei căii

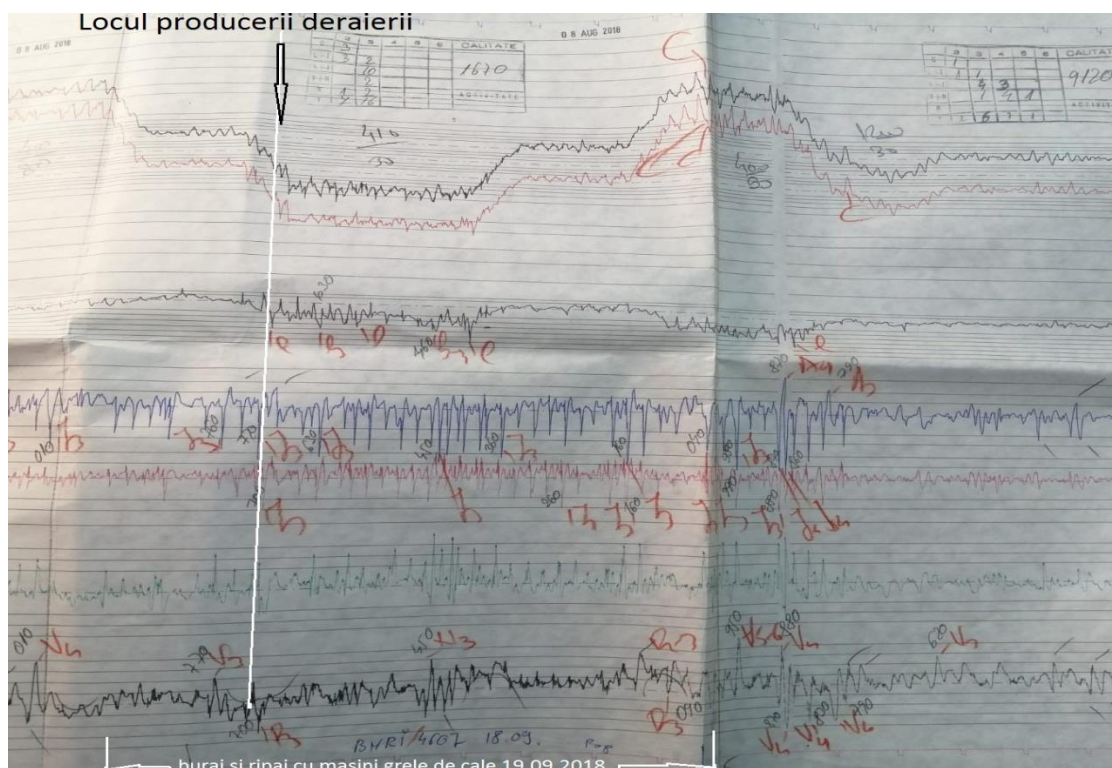
Banda vagonului de măsurat calea la data de 08.08.2018

La verificarea geometriei căii cu vagonul de măsurat calea, efectuată la data de 08.08.2018 (ultima verificare înainte de producerea accidentului), pe zona curbei în cuprinsul căreia s-a produs accidentul feroviar, s-au înregistrat defecte de gradul 2 și 3, iar valoarea punctajului de calitate a fost de 1670 puncte.

Verificarea benzii vagonului de măsurat calea, pe zona km 5+000÷6+000 conținând diagramele elementelor geometrice măsurate, a scos în evidență că, defecte ale ecartamentului căii de gradul ≥ 3 , nu au fost remediate la termenele prevăzute de codurile de practică.

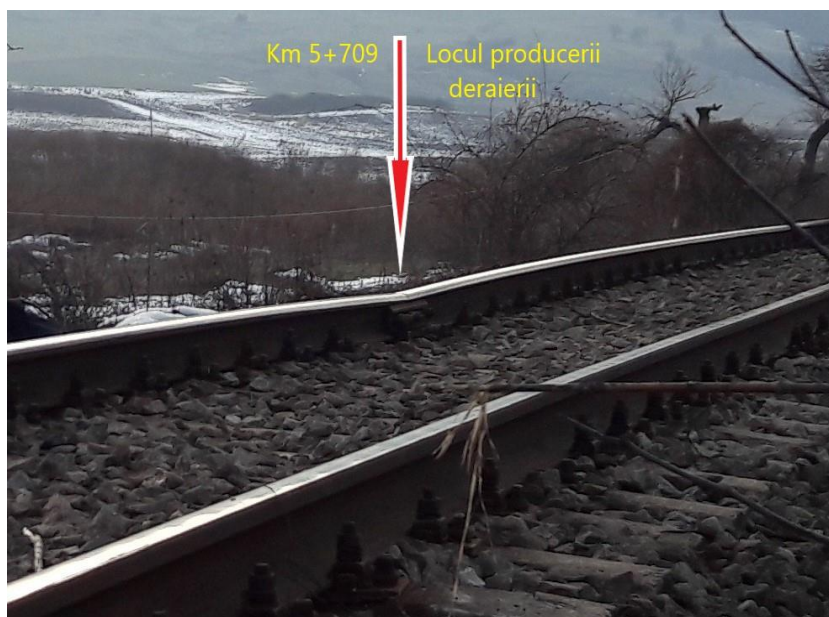
Locul producerii deraierii km 5+709

Revizia conform prevederilor Instrucției privind fixarea termenelor și a ordinei în care trebuie efectuate reviziile căii nr.305/1997

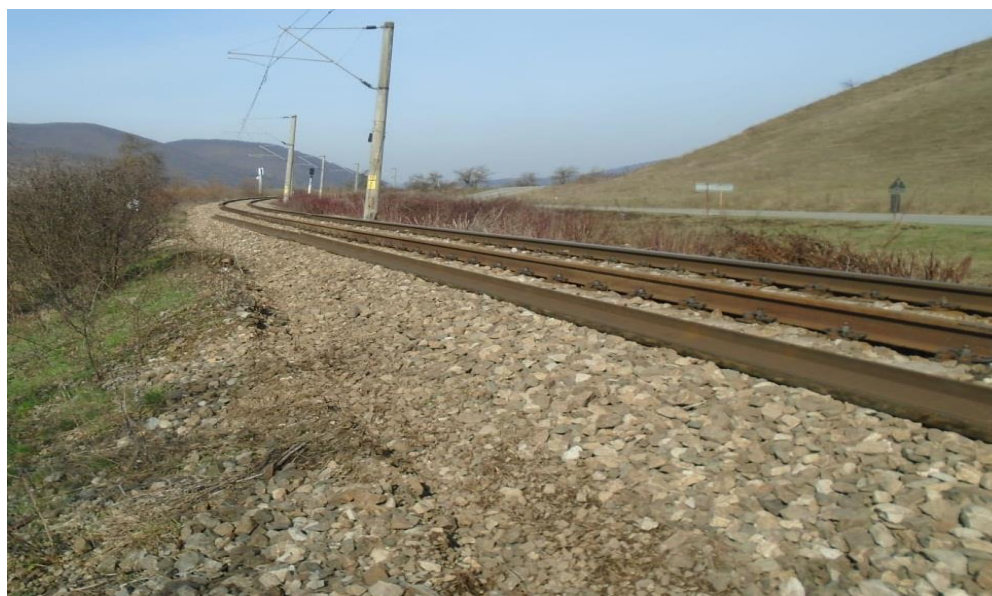
Terasamentul căii în zona producerii deraierii, după executarea lucrărilor de reparație

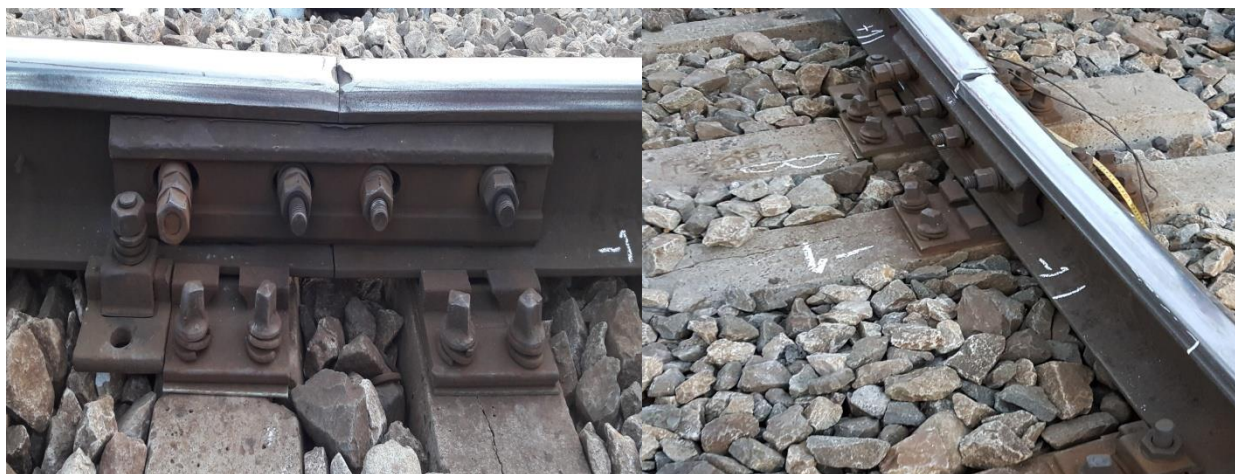
Joanta de la km. 5+709, joantă pe firului exterior al curbei, a rezultat prin secţionarea şinei de 25 m şi introducerea unei şine cu lungimea de 12,5 m, ca urmare a eliminării unui defect de şină. Joanta este susţinută şi sprijină pe traversa nr.„-1” şi traversa nr.„0” (traverse T26), capetele şinelor care compun această joantă prezintă aşchiere lamelară, cauzată de turtirea capătului de şină cu desprindere de material din ciuperca şinei, iar eclisele metalice din compunerea joantei aveau găurile ovalizate.

Prinderea plăcii metalice de traversă era inefficientă (tirfoane înclinate) la traverse nr.„-3” şi traversa nr.„-2”.

Pe firul exterior al curbei ansamblul cleşte - şurub vertical – piuliţă era lipsă în interiorul căii (la traversa nr.„-1” şi traversa nr.„0”), iar sistemul de fixare al tălpilor şinei de placa metalică era slăbit în exteriorul căii. Pe firul interior al curbei (la traversa nr.„-1” şi traversa nr.„0”) sistemul de fixare al tălpilor şinei de placa metalică era slăbit în exteriorul căii şi lipsă în interiorul căii.

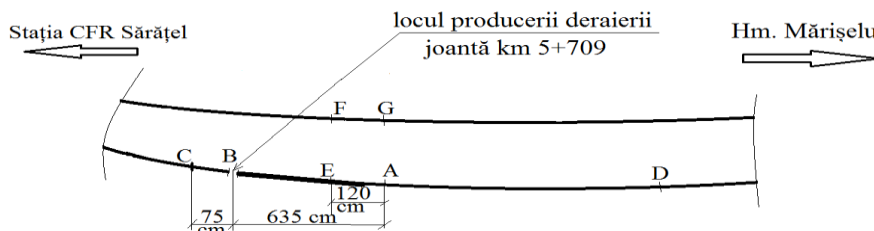
A = urmă de cădere a roții din partea dreaptă în exteriorul căii

B = pct.0, joantă km 5+709, urmă de rulare a buzei roții din partea dreaptă pe suprafața superioară a ciupercii șinei

Prima urmă de deraiere o constituie o urmă specifică de rulare a buzei roții din partea dreaptă, în sensul de mers al trenului, pe suprafața superioară a ciupercii șinei (șină corespunzătoare firului exterior al curbei). Începutul acestei urme a fost notată cu B și a fost identificată la rostul de dilatație al joantei de la km 5+709.

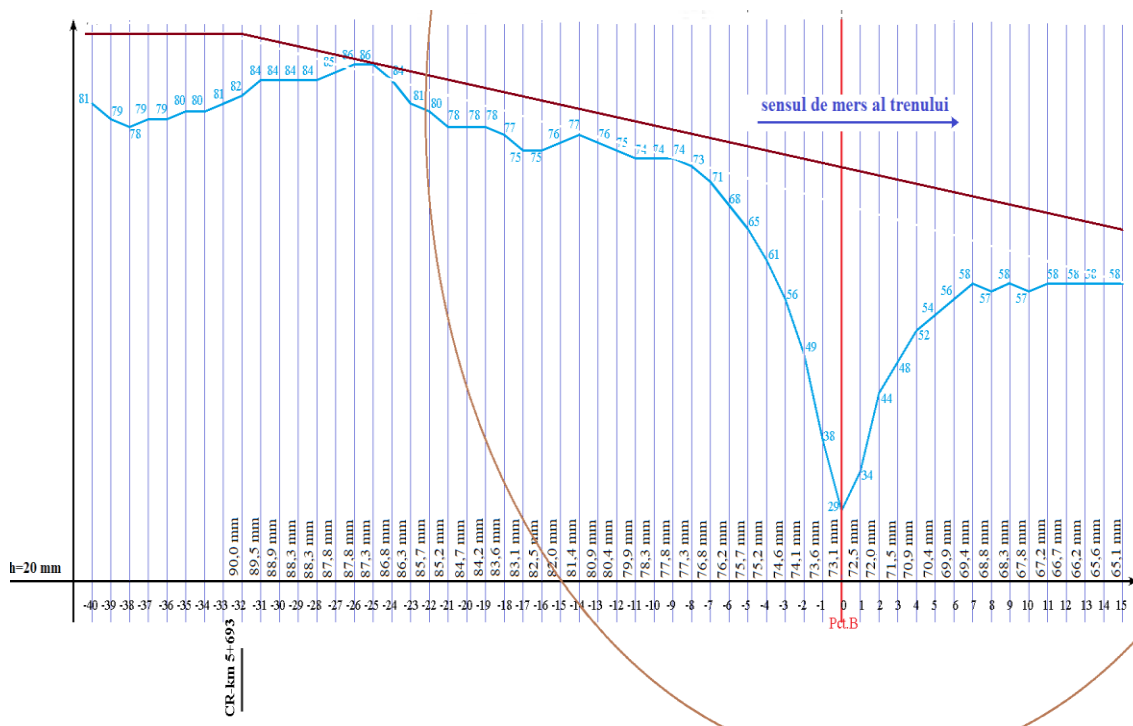
Valorile măsurătorilor efectuate la nivelul transversal al căii, în zona producerii accidentului, imediat după producerea accidentului au scos în evidență denivelări ale căii care au depășit toleranțele la nivelul transversal prescris al unui fir față de celălalt, prevăzute la art.7.A.1. din *Instrucția de norme și toleranțe pentru construcția și întreținerea căii-linii cu ecartament normal, nr.314/1989*

A fost constatată depășirea valorii maxime a torsionării căii pentru viteza de circulație a liniei de 70 km/h, de 1:275, prevăzute în art.7, pct. A.4 din *Instrucția de norme și toleranțe pentru construcția și întreținerea căii-linii cu ecartament normal, nr.314/1989*

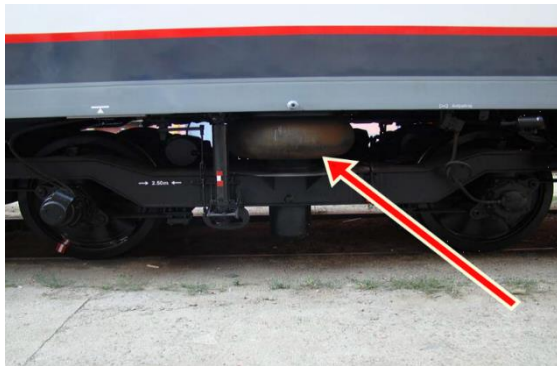
Suspensia secundară este asigurată cu perna de aer

La verificările făcute după deraiere s-a constatat că pernele de aer de la suspensie prezentau înălțimi cu valori în afara domeniului admisibil.

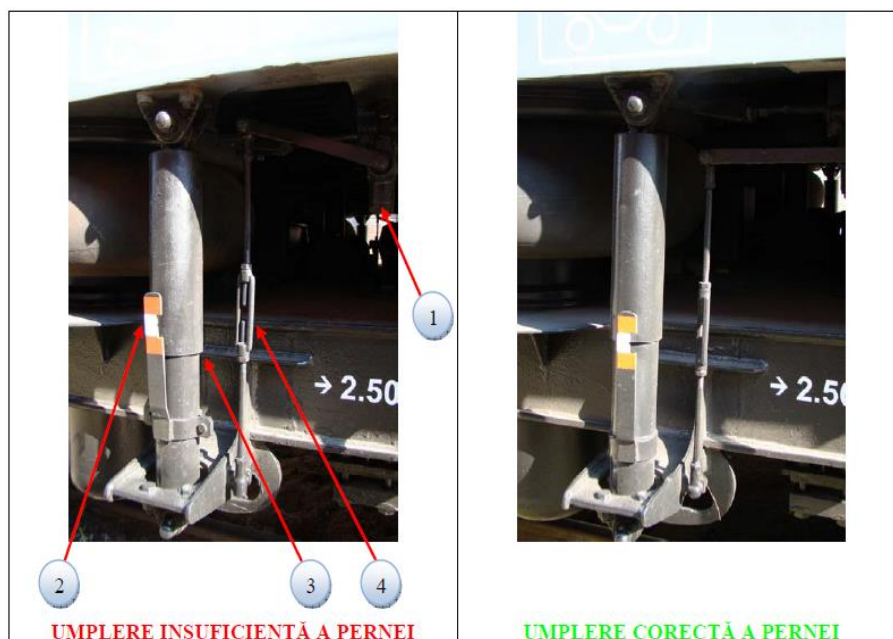
Indicatorul mecanic și reglajul înălțimii pernei de aer

Din verificările făcute de comisia de investigare a reieșit că acest tip de automotor nu este dotat din fabrică cu un sistem automat de semnalizare în cazul funcționării defectuoase a unei perne de aer. Starea tehnică a pernei de aer poate fi constatată numai prin vizitare în exteriorul automotorului iar gradul ei de umflare este semnalizat printr-un indicator mecanic situat pe boghiu.

Nr.	Descriere
1.	Regulator de presiune a pernei
2.	Marcaj pentru verificare înălțime perne
3.	Amortizor hidraulic (reper pentru extindere perne)
4.	Pârghie pentru ajustare și limitare a umflării pernei

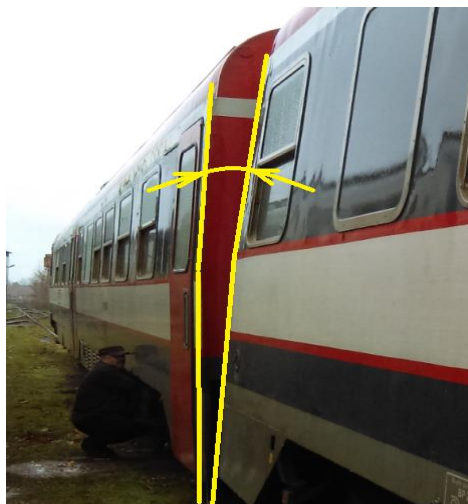
Pentru a identifica modul în care se comportă automotoarele tip ADH 11 în cazul dezumflării unei perne de aer, a fost făcută o probă în acest sens. Astfel, în anul 2018, în Depoul Satu-Mare, la un automotor de tip ADH a fost dezumflată o pernă de aer prin desfacerea conductei de alimentare cu aer. Perna de aer în cauză s-a dezumflat, iar cutia vagonului s-a lăsat în jos până la limitatorul de pe rama boghiului. Celelalte 3 perne de aer au rămas umflate și au susținut în 3 puncte cutia vagonului, *însă cutia vagonului s-a înclinat în direcția pernei dezumflate, așa cum reiese din imaginea de mai jos:*

Cutia vagonului se înclină spre perna de aer dezumflată

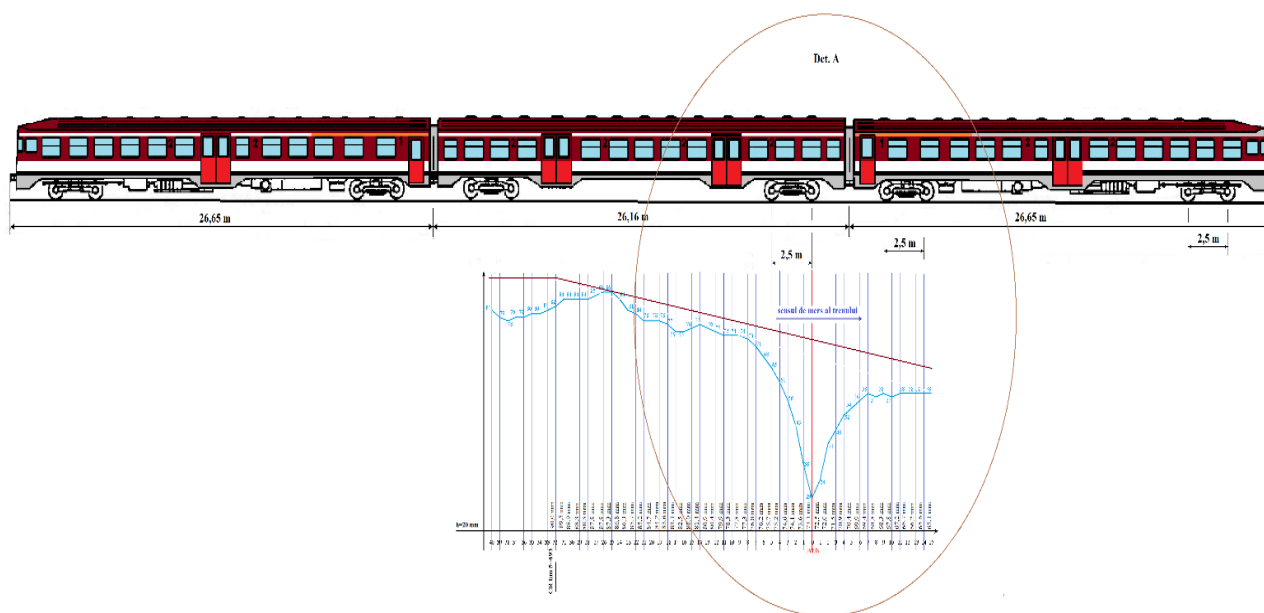
- în punctul „0” înclinarea rampei torsionării căii (1:69) era mai mare decât rampa maximă admisă în exploatare, respectiv 1:166.
- din punctul de măsurare „-8 ” și până în punctul de măsurare „1” (pe o distanță de 4,5 m), rampele torsionării căii depășeau rampa maximă admisă de 1:166
- la vagonul intermediar ADH 1421-3, roata din partea dreaptă a celei de-a doua osii de la primul boghiu în raport cu sensul de mers la trenului, era parțial descărcată de sarcină, din cauza înălțimii în afara cotelor admise a pernelor de aer și a jocurilor mecanice cu valori peste limitele admise;

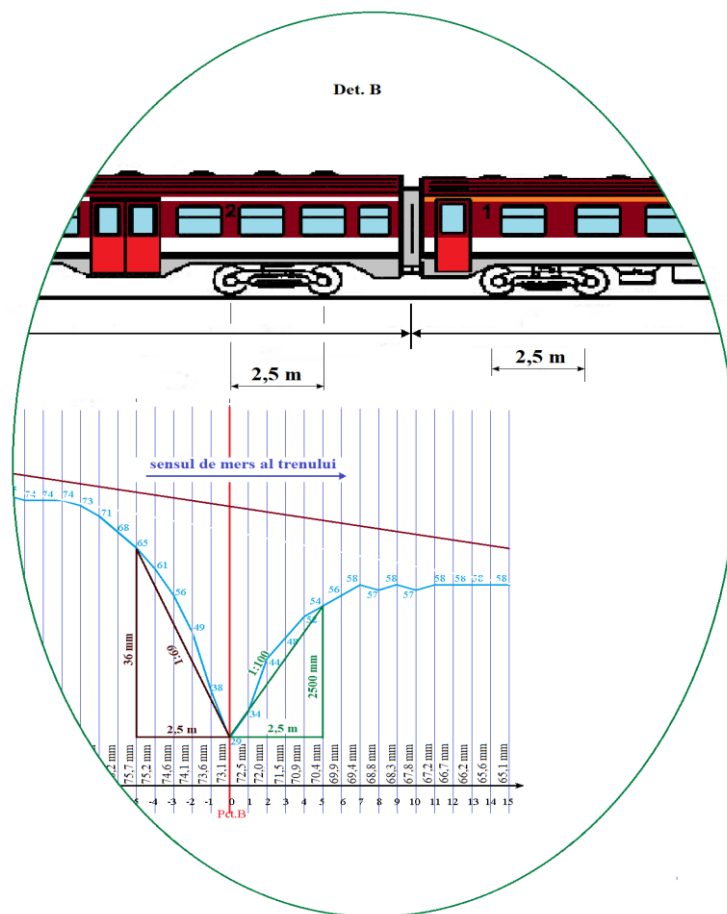
Astfel, la înscrierea în curba la care rampa torsionării căii depășea rampa maximă admisă, vagonul intermediar ADH nr.1421-3 prezenta a doua roată din față pe partea dreaptă în raport cu sensul de mers, descărcată parțial de sarcină. Pe fondul asocierii celor două defecte, s-a produs creșterea raportului dintre forța conducătoare și sarcinile ce acționau pe roata menționată, depășindu-se limita de stabilitate la deraiere. În aceste condiții, roata din partea dreaptă a celei de-a doua osii de la primul boghiu al vagonului, a escaladat flancul activ al ciupercii șinei de pe firul exterior al curbei, a rulat cu buza roții pe suprafața de rulare o distanță de 5,15 cm, după care a căzut în exteriorul căii, antrenând ulterior în deraiere osia nr.5.

Rama diesel ADH nr.1421 a circulat în stare deraiată o distanță de aproximativ 320 m.
