AGENȚIA DE INVESTIGARE FERROVIARĂ ROMÂNĂ - AGIFER

RAPORT DE INVESTIGARE

privind accidentul feroviar produs la data 02.03.2019, ora 12.45, pe raza de activitate a Sucursalei Regionale CF Timișoara, secția de circulație Radna - Ilia (linie dublă electrificată), în stația CFR Săvârșin, prin deraierea locomotivei trenului de călători IR nr.74-1

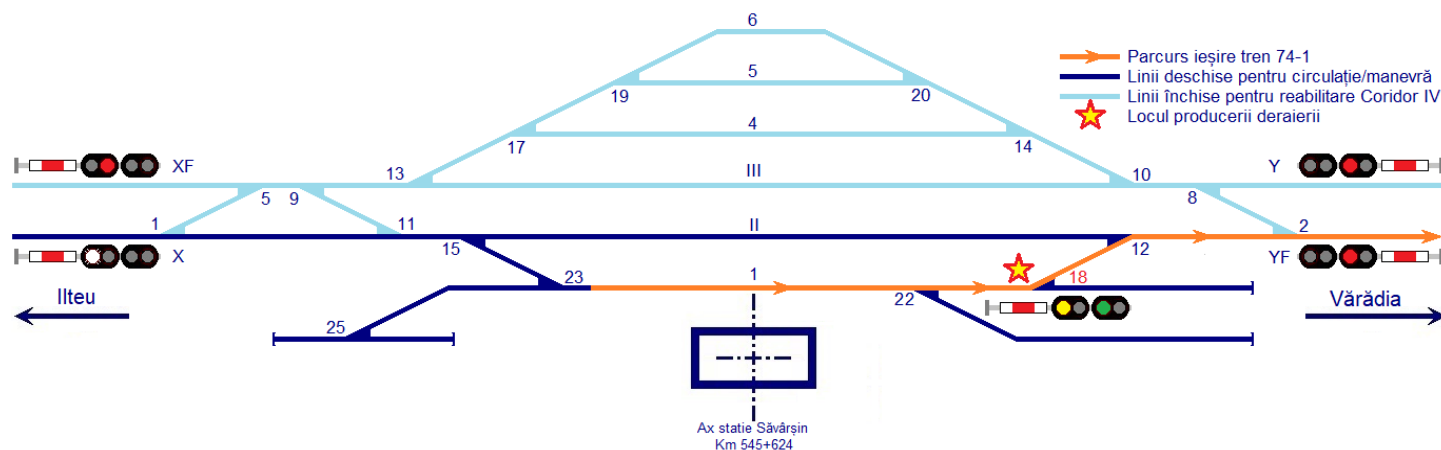
Figura nr.2 – Schița locului producerii deraierii

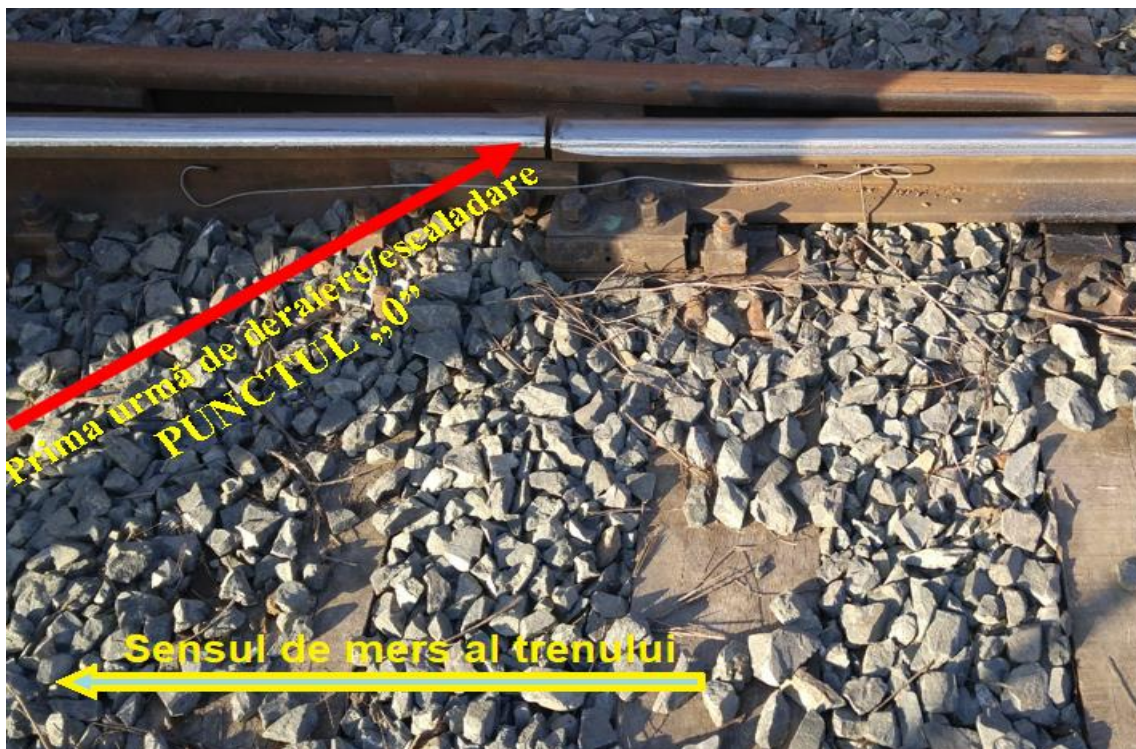
Prima urmă de deraiere/escaladare a fost constatată pe șina de legătură curbă, la 50 mm după joanta de călcâi al acului curb, având ca referință sensul de mers al trenului. Escaladarea s-a produs pe șina de legătură curbă situată în partea dreaptă, în sensul de mers al trenului, de către roata din partea dreaptă a primei osii de la primul boghiu al locomotivei. Acesta a rulat, o distanță de 1,45 m, cu buza bandajului pe suprafața de rulare a ciupercii șinei pe care s-a cățarat, după care a căzut în exteriorul căii. Concomitent, în aceeași secțiune a căii, roata corespondentă a osiei ce rula pe șina din partea stângă, a căzut la interiorul căii. Trenul a circulat deraiat, o distanță totală de 19,80 m. Punctul de început al urmei de escaladare a fost marcat și notat pe teren cu „0”.

Fotografia nr.1 – Prima urmă de deraiere produsă prin escaladarea șinei de legătură curbă a schimbătorului nr.18 (deviație de stânga) - stația CFR Săvârșin

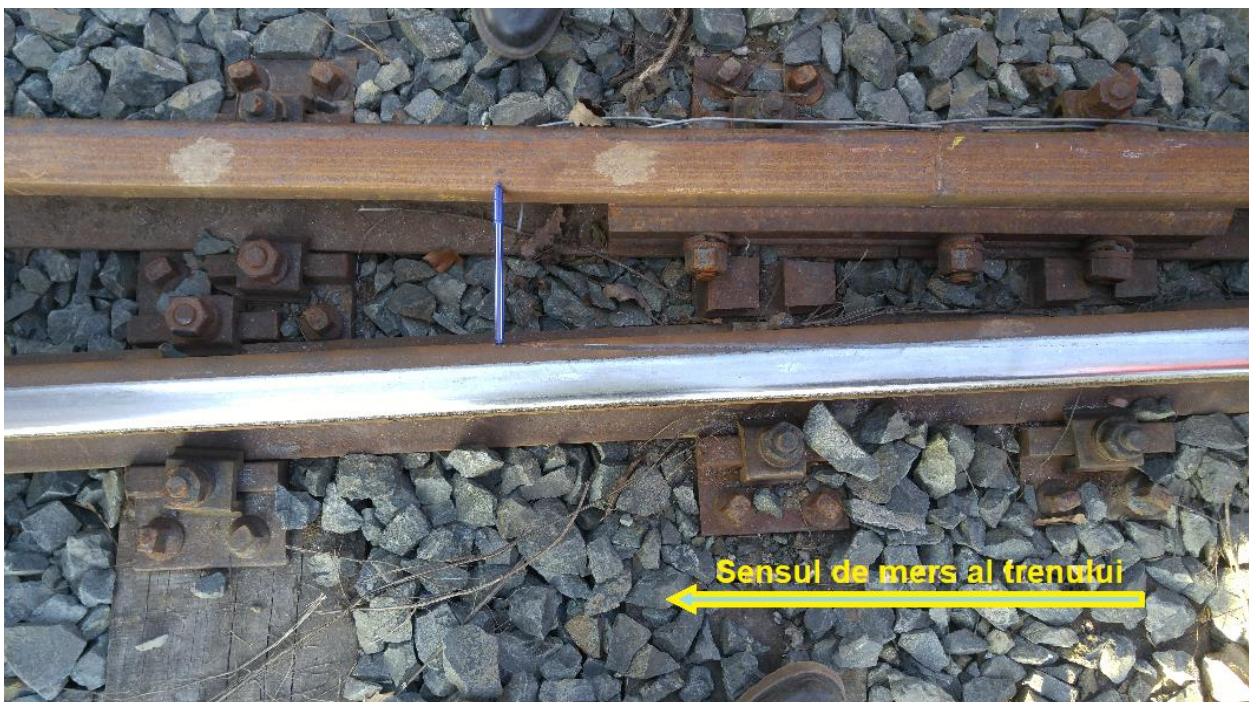
Fotografia nr.2 – Urma de cădere a roții de atac al locomotivei

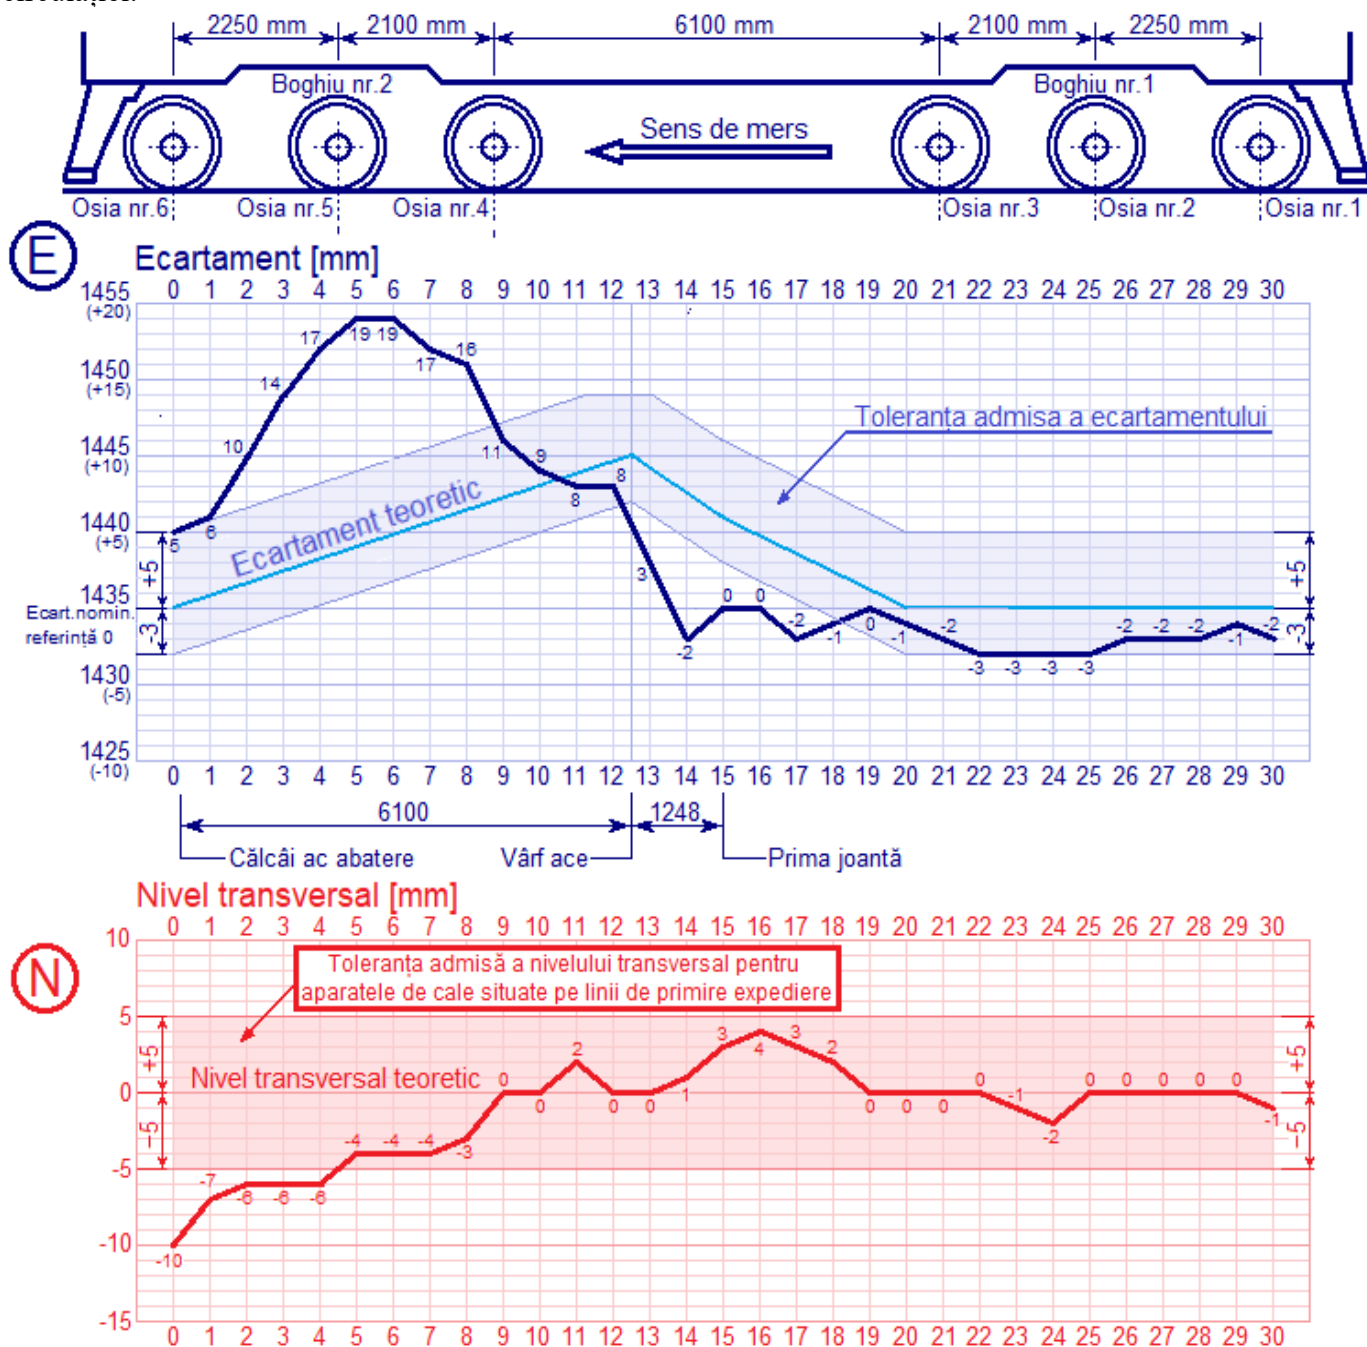
Figura nr.3 – Diagramele de nivel, ecartament și pozițiile osiilor locomotivei în momentul deraierii.

De asemenea depășirea valorii maxime admise a nivelului în profil transversal pentru aparatele de cale pentru liniile de primiri-expedieri a dus la descărcarea parțială de sarcină a roților din partea dreaptă a ale primului boghiu în sensul de mers favorizând cățărarea buzei roților pe flancul interior al șinei din partea dreaptă.

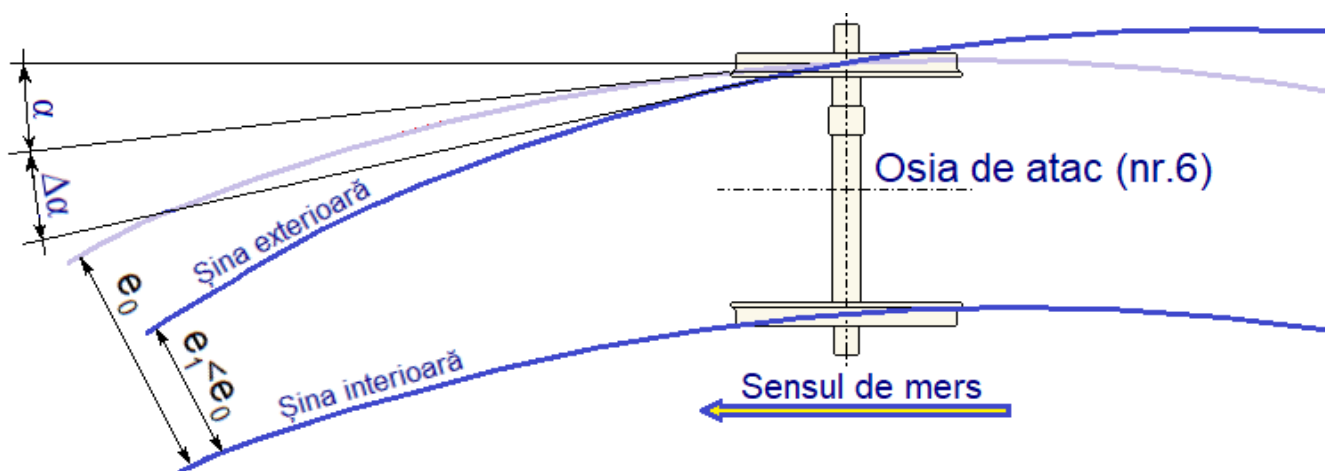
The increase of the attack angle at the right wheels of the first bogie in the running direction of the locomotive EA689 occurred as a result of the non-conforming variation of the track gauge over the maximum accepted limit.

Figura nr.5 – Reducerea ecartamentului de la valoarea e_0 la valoarea e_1 mărește unghiului de atac α cu valoarea $\Delta\alpha$.
