RAPORT DE INVESTIGARE

privind accidentul feroviar produs la data de 08.03.2019,
pe raza de activitate a Sucursalei Regionale de Căi Ferate Cluj, între haltele de mișcare Telciu și Coșbuc,
km 10+718, prin deraierea vagonului nr. 50537131042- 4 aflat în compunerea trenului de călători
nr.4136, aparținând operatorului de transport feroviar SNTFC "CFR Călători" SA.

*Raport de investigare, ediție finală
5 martie 2020*

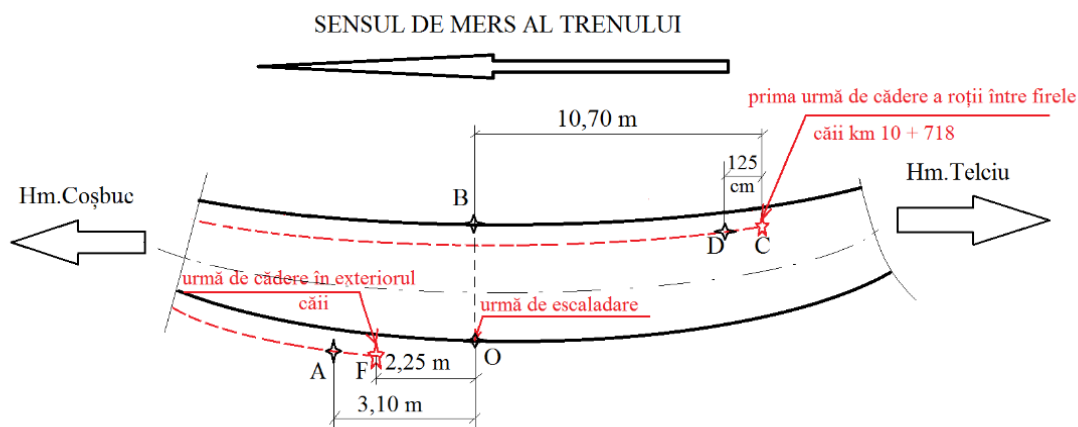
Imaginea 2 – schița producerii deraierii

S-a notat cu B, corespondentul punctului O, pe firul din dreapta și cu A urma lăsată de roată pe elementele de prindere a șinei de traversă în exteriorul căii.

C – urmă de cădere a roții din dreapta;

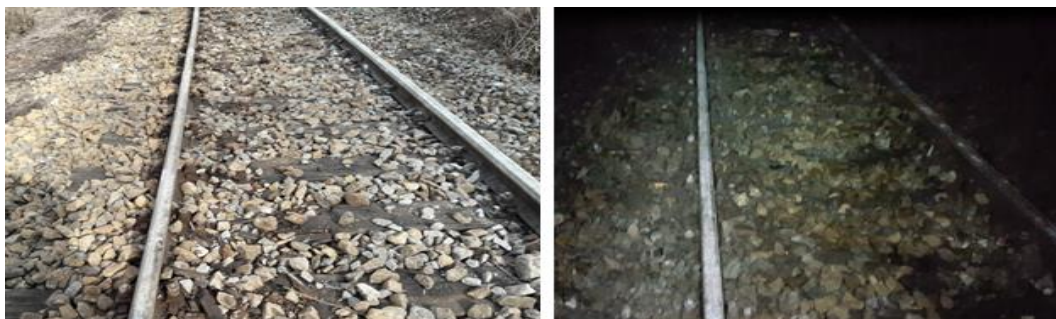
Imaginea 5 - Prisma de piatră spartă la data producerii deraierii (zone cu piatră spartă care împiedică vizualizarea stării tehnice a traverselor în zona de fixare a plăcilor metalice)

Atât între șine cât și pe capetele traverselor, stratul de piatră spartă era până la nivelul feței superioare a traverselor sau o depășea, în special în zona de fixare a plăcilor metalice, nepermițând vizualizarea stării tehnice a traverselor pe zona în care pot apare deplasări ale plăcilor metalice în lungul traversei.

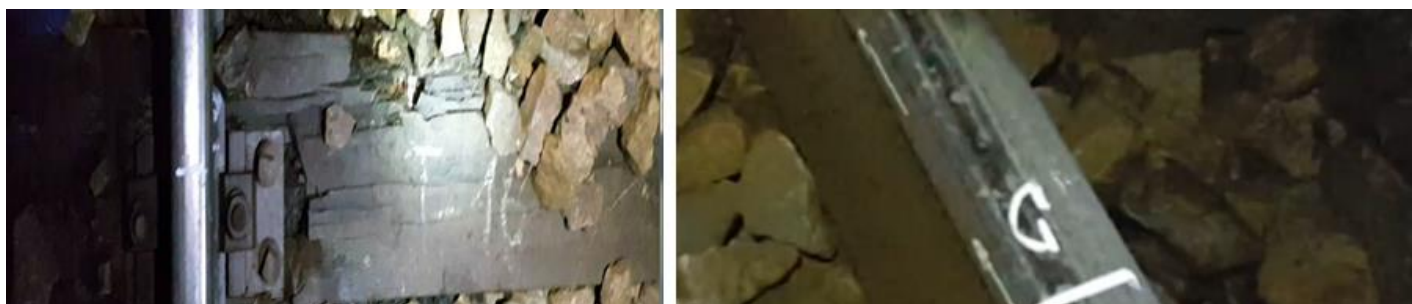
Imaginea 6 - Punctul C (urma de cădere a roții din dreapta între firele căii este marcat pe șina din dreapta în locul în care șina sprijină pe traversa T-16)

Au fost analizate traversele de lemn normale atât înainte de punctul C (urma de cădere a roții din dreapta în interiorul caii) cât și după acesta. Din cele 43 traverse normale de lemn analizate, 40 erau necorespunzătoare, în interior fiind putrede.

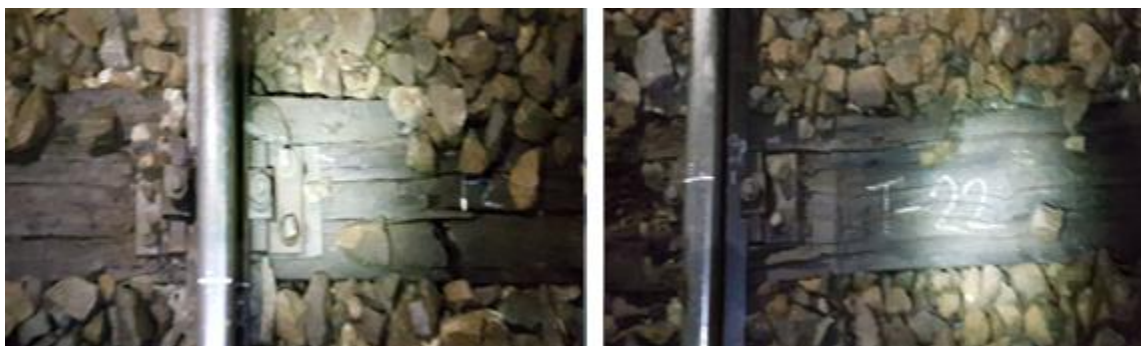
Imaginea 8 -Traverse situate anterior căderii roții din partea dreaptă între firele căii

Deoarece traversele erau putrede în interior sub greutatea materialului rulant și sub acțiunea forțelor dinamice transmise de roțile acestuia, unele dintre traverse au cedat.

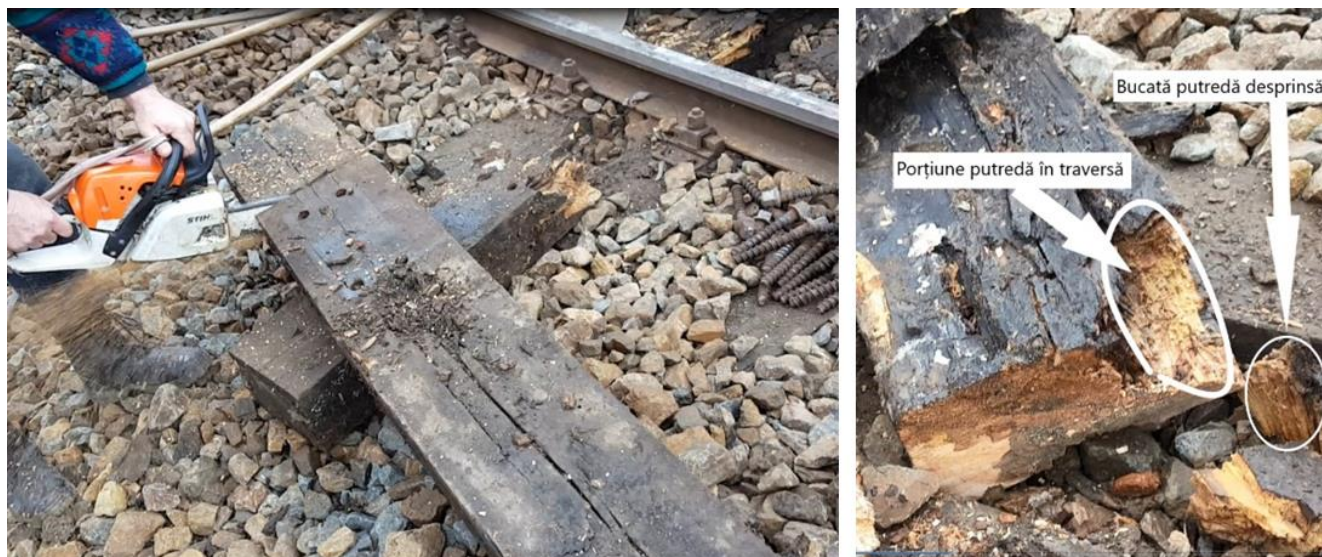
Datorită faptului că, în urma verificării stării tehnice a liniei în zona producerii accidentului feroviar imediat după producerea acestuia, au fost identificate 40 buc. traverse de lemn ca fiind necorespunzătoare dintr-un număr de 43 de bucăți, traverse introduse în cale în anul 2013, comisia de investigare a procedat la verificarea unei traverse de lemn, scoasă din cale din zona producerii deraierii. Traversa a fost secționată în 5 fragmente. Secționarea traversei a reliefat că în interior, lemnul prezenta defecte care accelerau procesul de degradare a traversei, ajungând până la putrezirea materialului lemnos.

Imaginea 9 - Traversa înainte de secționare ; Porțiuni putrede care se desprindeau la manipulare;

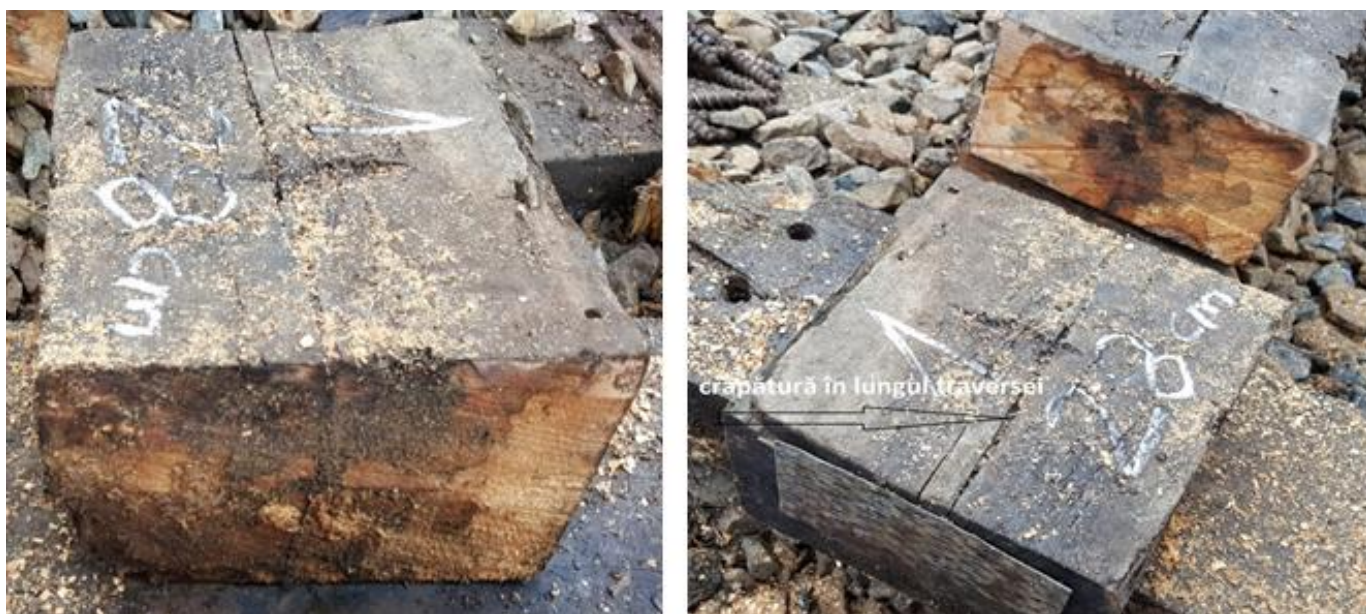
Imaginea 10 - fragmentul 1 – inimă roșie, crăpături pe fața superioară și în adâncime, putrezire la partea inferioară

Așa cum se poate observa în fotografiile prezentate, în interior traversa avea defectul numit „inimă roșie”, defect care este determinat de ciupercile care se dezvoltă în corpul lemnului. Crăpăturile de la fața superioară a traversei continuă spre interiorul acesteia formând secțiuni de rupere.

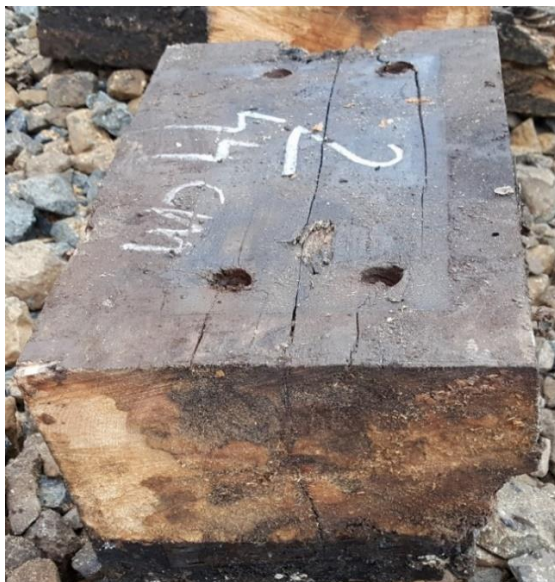
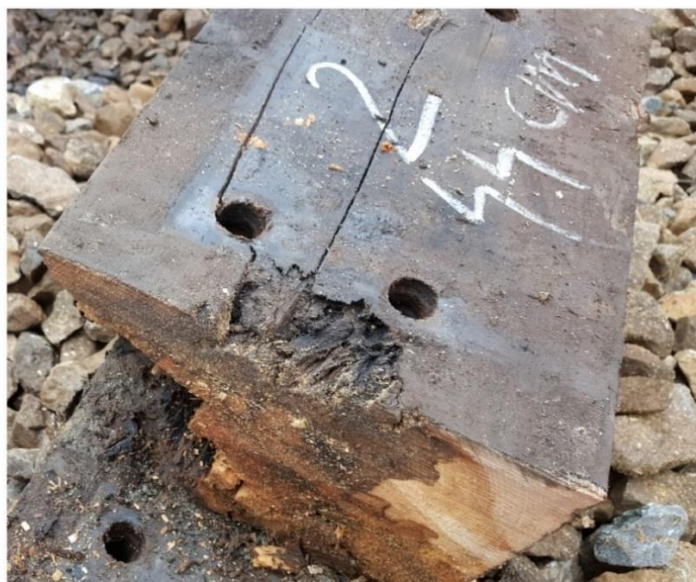
Imaginea 11 -fragmentul 2 - crăpături pe fața superioară și crăpătură în adâncime pe lungimea chitucului, lemn putrezit pe fața superioară și în interior

Secționarea traversei a reliefat că materialul lemnos din interior era degradat și a condus la formarea unor zone goale afectând inclusiv zona de fixare a plăcilor metalice de traverse.

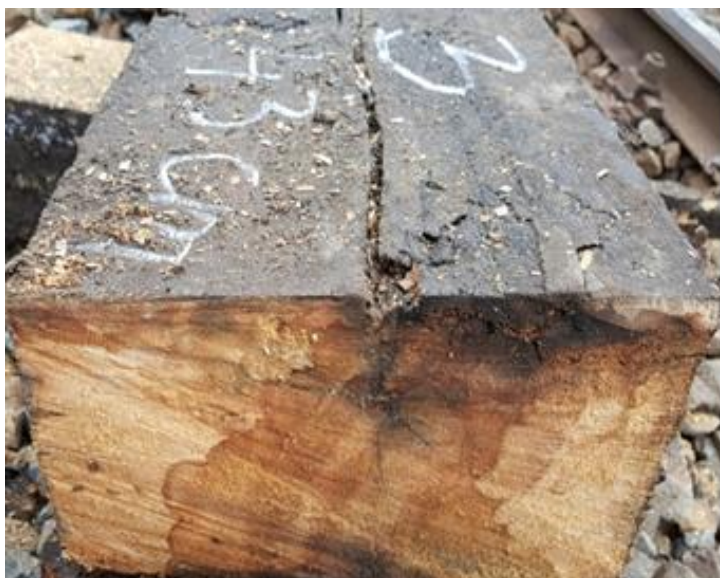
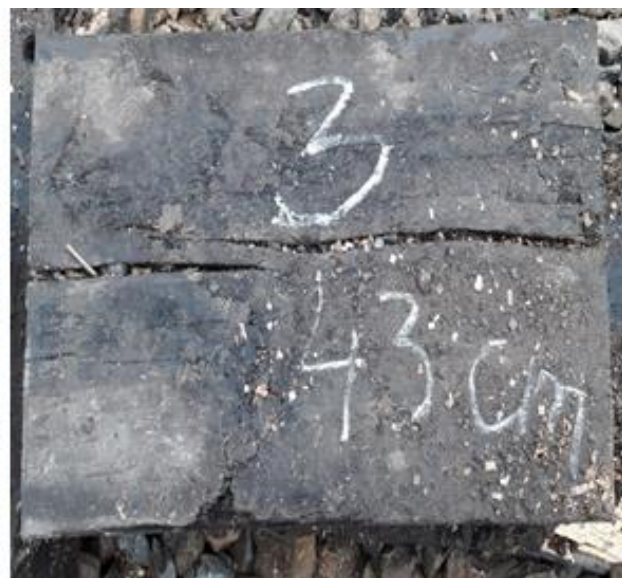
Imaginea 12 - fragmentul 3 - crăpături dinspre fața superioară spre interior, formare secțiuni de rupere

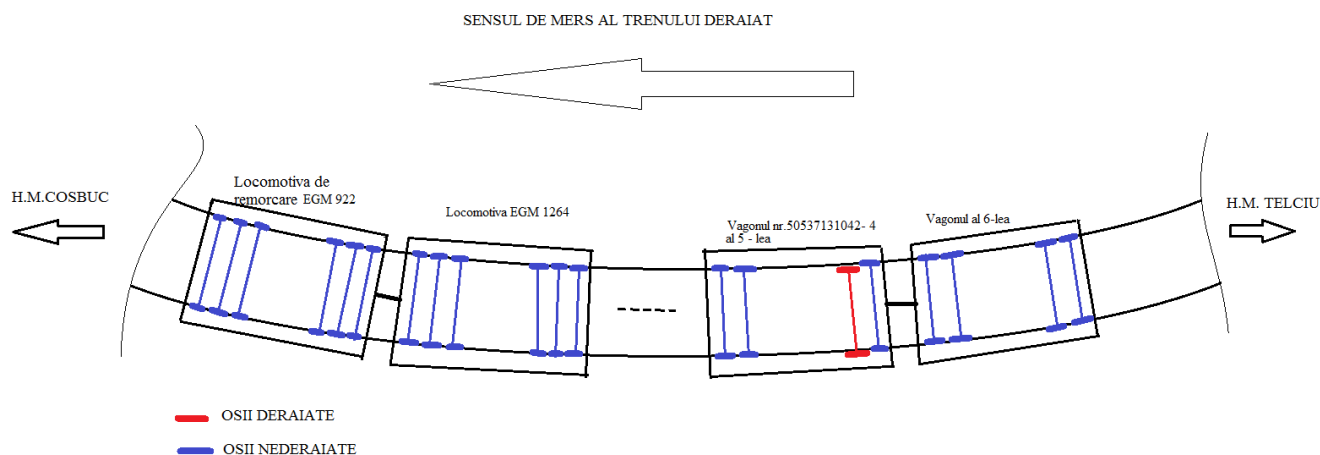
Imaginea 13 – poziția roților deraiate

La o distanță de 10,7 m de punctul „C”, în sensul de mers al trenului, pe șina din partea stângă (șina firului exterior al curbei), a fost constatată urma de escaladare a buzei bandajului roții din partea stângă a aceleiași osii pe flancul activ al ciupercii șinei de pe firul exterior a curbei. De la acest punct, notat cu „O”, buza bandajului roții din partea stângă rulează pe suprafața superioară a ciupercii șinei înspre flancul inactiv al ciupercii pe o distanță de 2,25 m până în punctul „F”, după care cade în exteriorul căii în punctul „A”.

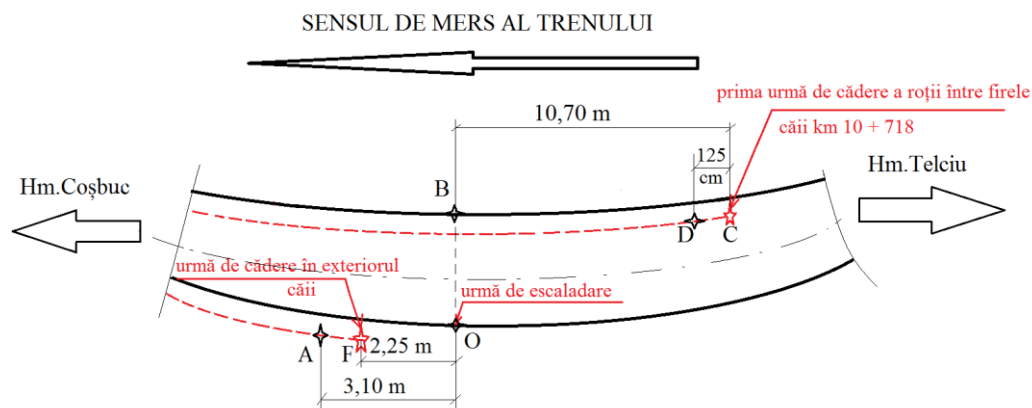
Imaginea 14 – urmele deraierii

- C – urmă de căderea roții din dreapta;
- D – primul șurub vertical lovit, în interiorul căii;
- O – urmă de escaladare a ciupercii șinei din partea stângă;
- B – corespondentul punctului
- O (punct aflat pe firul stâng) pe firul din dreapta în sensul de mers;
- F – urmă de căderea a roții din stânga, în exteriorul căii;
- A – șurub vertical lovit, în exteriorul căii;

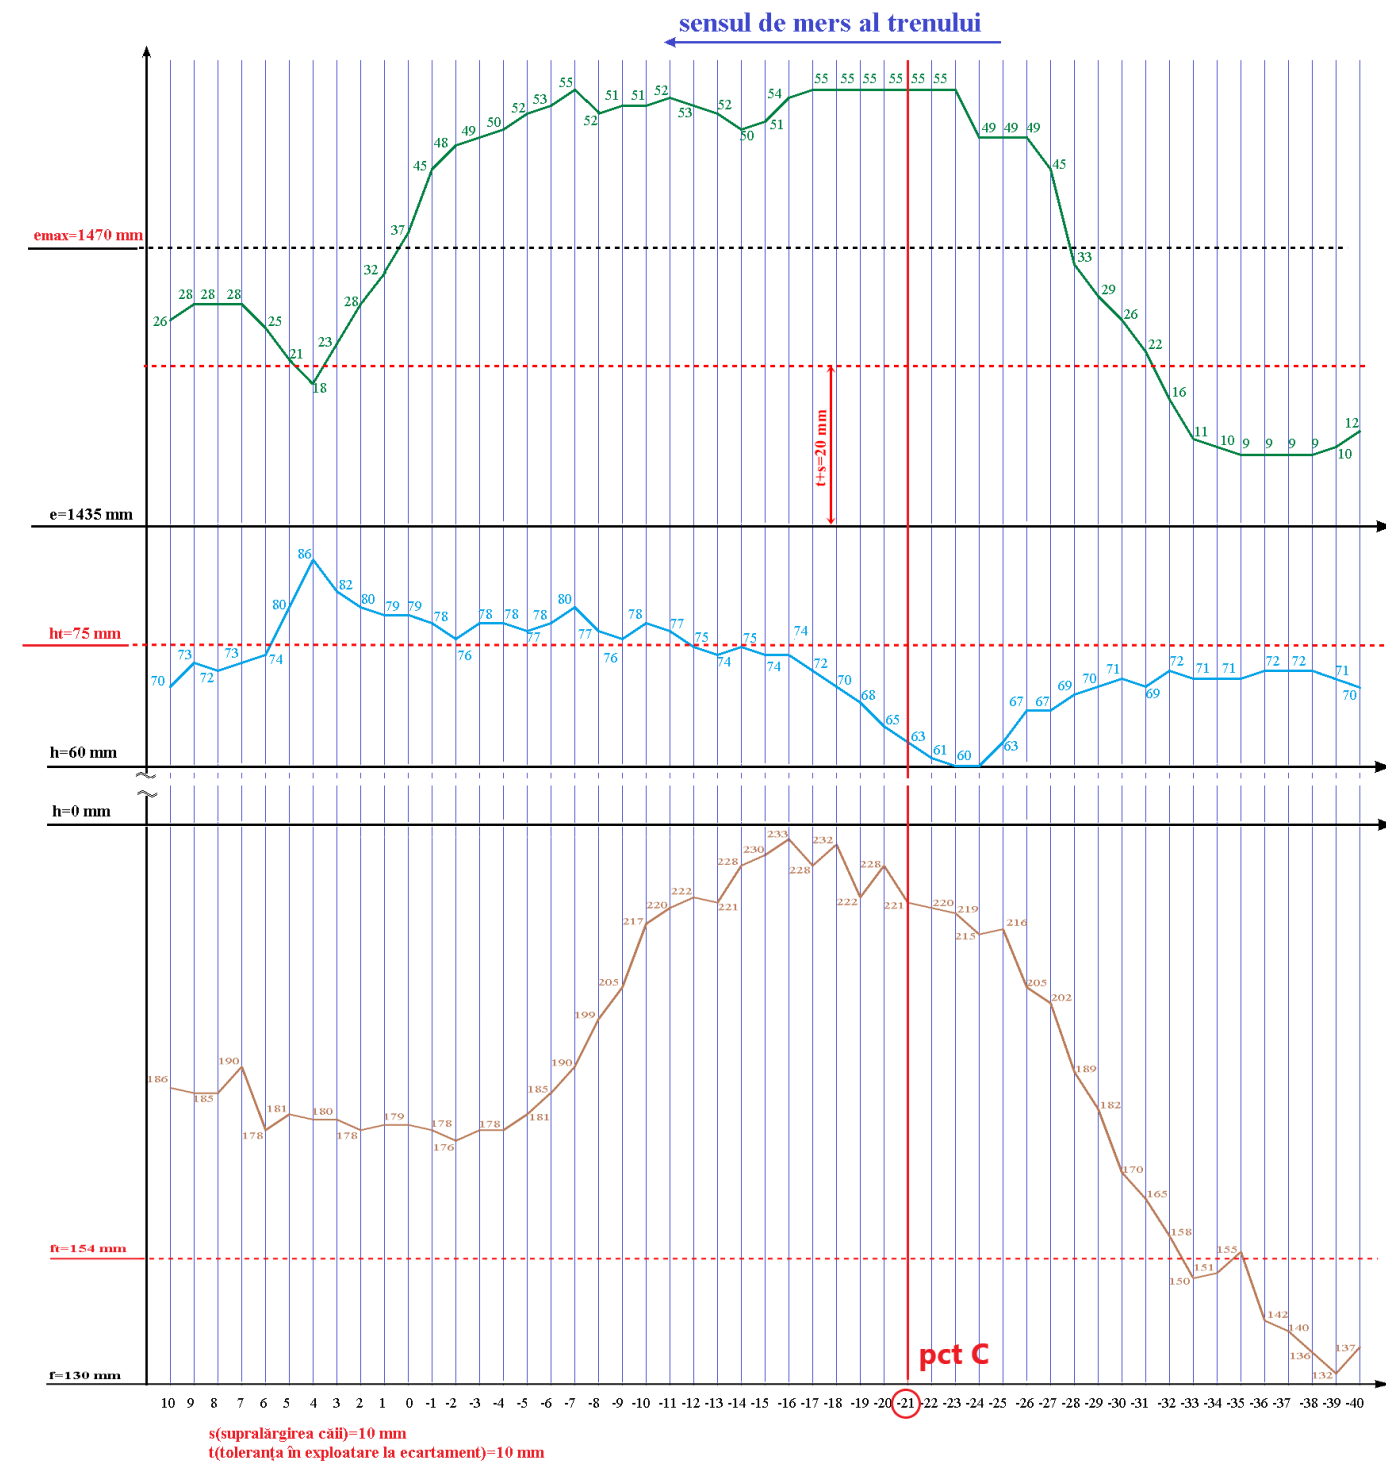
Imaginea 15 – Diagrama ecartament, nivel, săgeată

În 6 puncte premergătoare punctului de cădere a roții din partea dreaptă în interiorul curbei (între firele căii) valoarea ecartamentului depășea valoarea maximă admisă de 1470 mm.

În alte 4 puncte valorile ecartamentului depășeau valoarea maximă a toleranței admise pentru caracteristicile geometrice ale curbei corespunzătoare traseului liniei pe care a circulat trenul.
