AGENȚIA DE INVESTIGARE FERROVIARĂ ROMÂNĂ - AGIFER

RAPORT DE INVESTIGARE

privind accidentul feroviar produs la data de 14.03.2019, pe raza de activitate a Sucursalei Regionale de Căi Ferate Timișoara, în stația CFR Zam, prin deraierea a cinci vagoane din compunerea trenului de marfă nr.30684

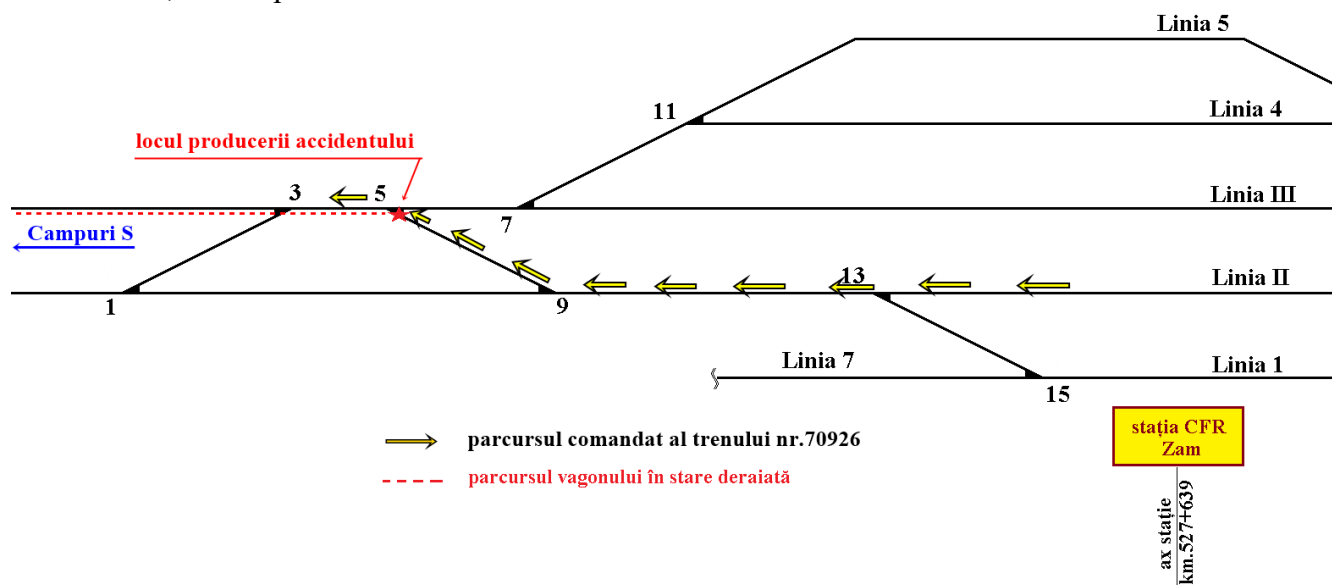
Figura 2 – parcursul comandat al trenului de marfă nr.30684

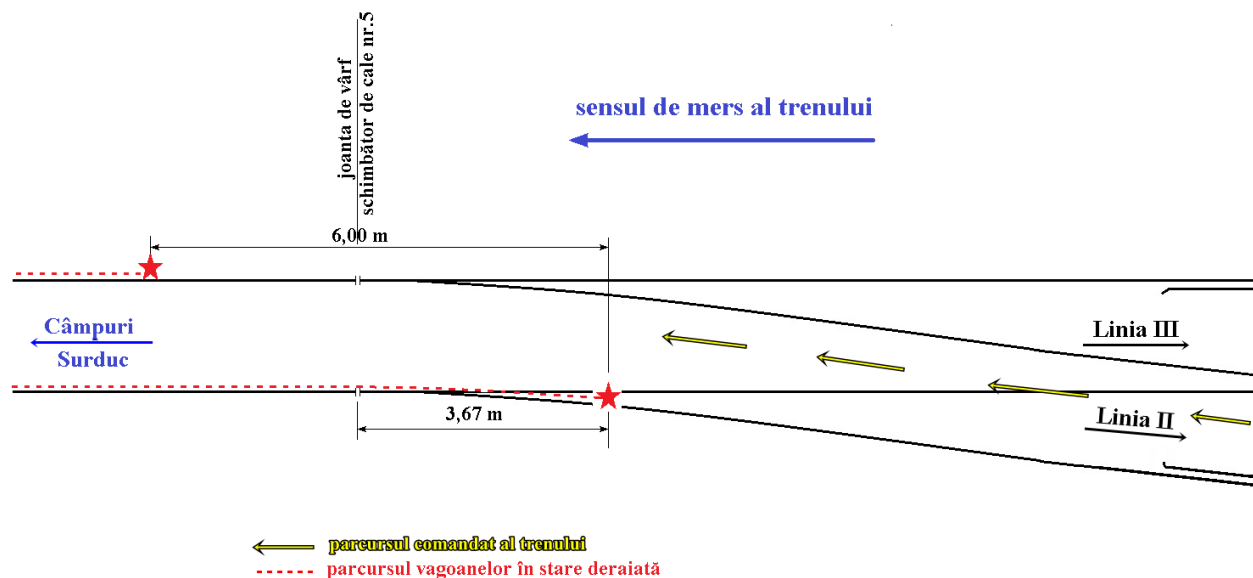
Figura 3

Accidentul s-a produs în cuprinsul schimbătorului de cale nr.5 la, o distanță de 3,67 m față de prima joantă a acestuia, distanță măsurată de la joantă în sens invers de mers al trenului, unde s-a constatat prima urmă de deraiere, considerată punctul „0”, urmă care s-a observat pe flancul activ al ciupercii contraacului curb, situat în partea stângă, sens de mers al trenului. Această urmă a fost produsă prin căderea roții din partea stângă a osiei conducătoare de la vagonul nr.21802475182-6, al 10-lea din compunerea trenului de marfă nr.30684. Roata din partea dreaptă a continuat să circule normal pe șină o distanță de 6,00 m din dreptul punctului „0”, după care buza roții a escaladat flancul activ al ciupercii șinei și a căzut în exteriorul căii în partea dreaptă a sensului de mers al trenului. Acest vagon a circulat deraiat aproximativ 180 m având roțile din partea stângă sens de mers deraiate (între firele căii) și roțile din partea dreaptă în exteriorul căii.

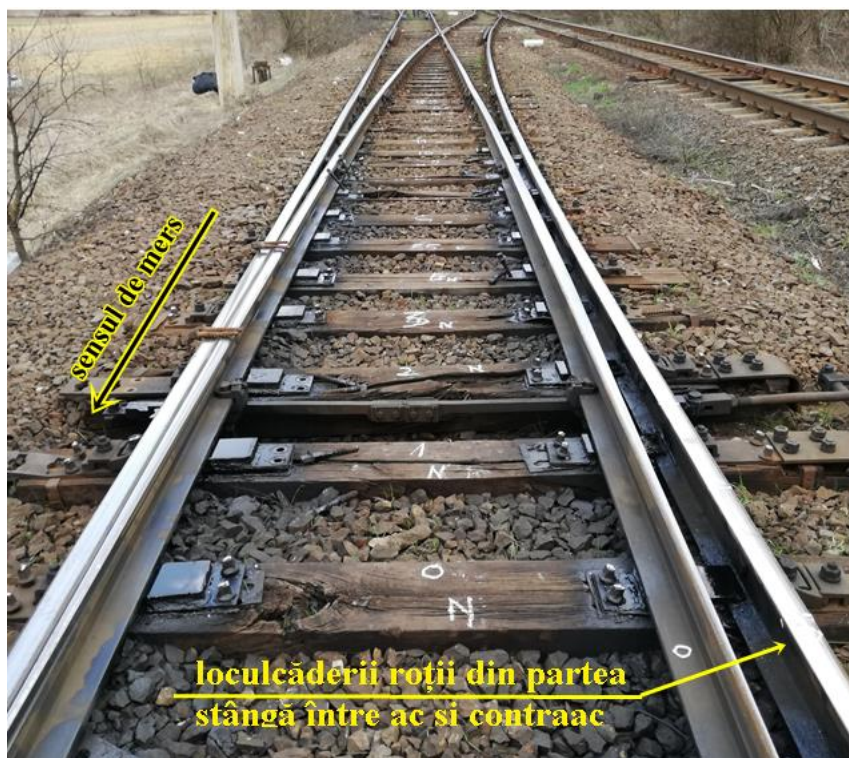
Figura 4

Din punctul „0” (prima urmă de deraiere) s-au pichetat în sens invers de mers al trenului, la echidistanțe de 0,5 m, un număr de 29 puncte în care s-au efectuat măsurători la ecartament și nivel.

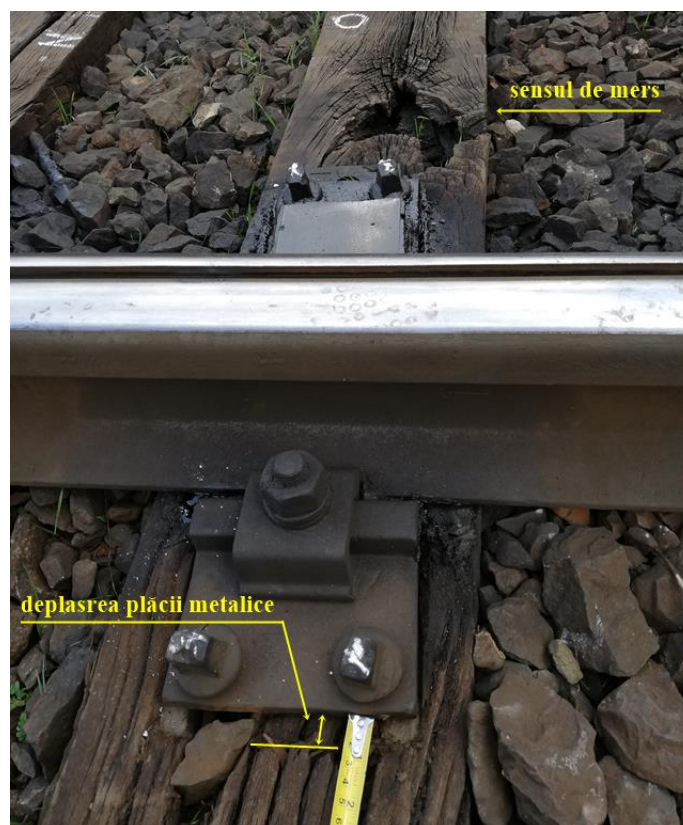
În zona punctului „0”, respectiv la traversele „0”÷„4” (cinci traverse consecutive), „7”÷„9” (trei traverse consecutive), s-au constatat că alunecătorii nu erau fixați corespunzător și nu asigurau prinderea șină-traversă. Alunecătorii nu erau fixați corespunzător din cauza stării tehnice necorespunzătoare a traverselor de lemn.

Acest fapt a permis deplasarea laterală a firului exterior al curbei (acul curb și contraacul drept) sub acțiunea sarcinilor dinamice transmise de roțile materialului rulant, conducând la creșterea ecartamentului.

Figura 5- deplasarea alunecătorului în lungul traversei sub acțiunea sarcinilor dinamice transmise de materialul rulant

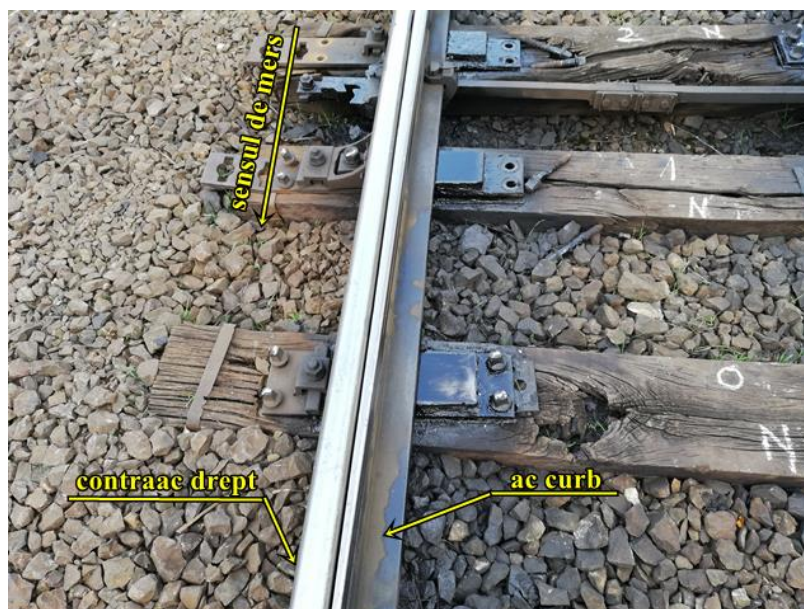
Figura 6 – starea tehnică a traverselor nr.,,0”÷,,2”

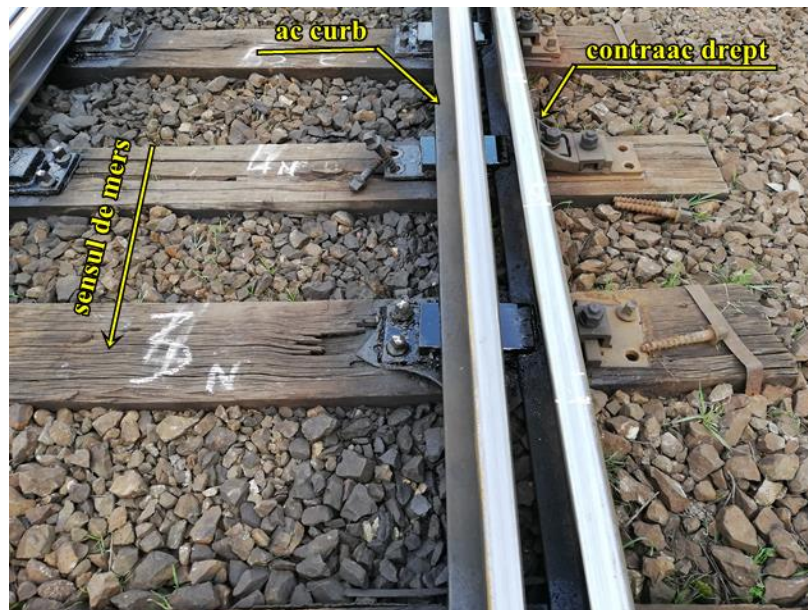
Figura 7– starea tehnică a traverselor nr.,,3”÷,,5”

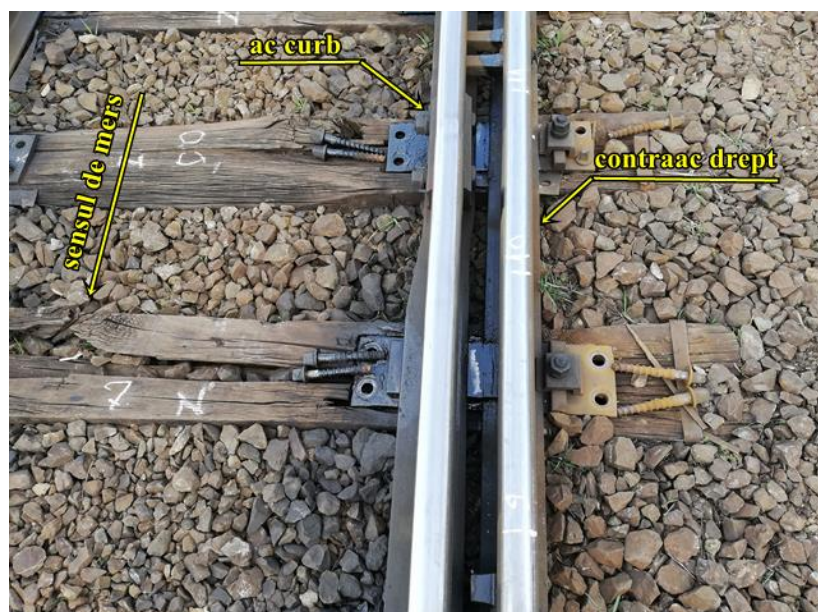
Figura 8 – starea tehnică a traverselor nr.,,7”÷,,8”

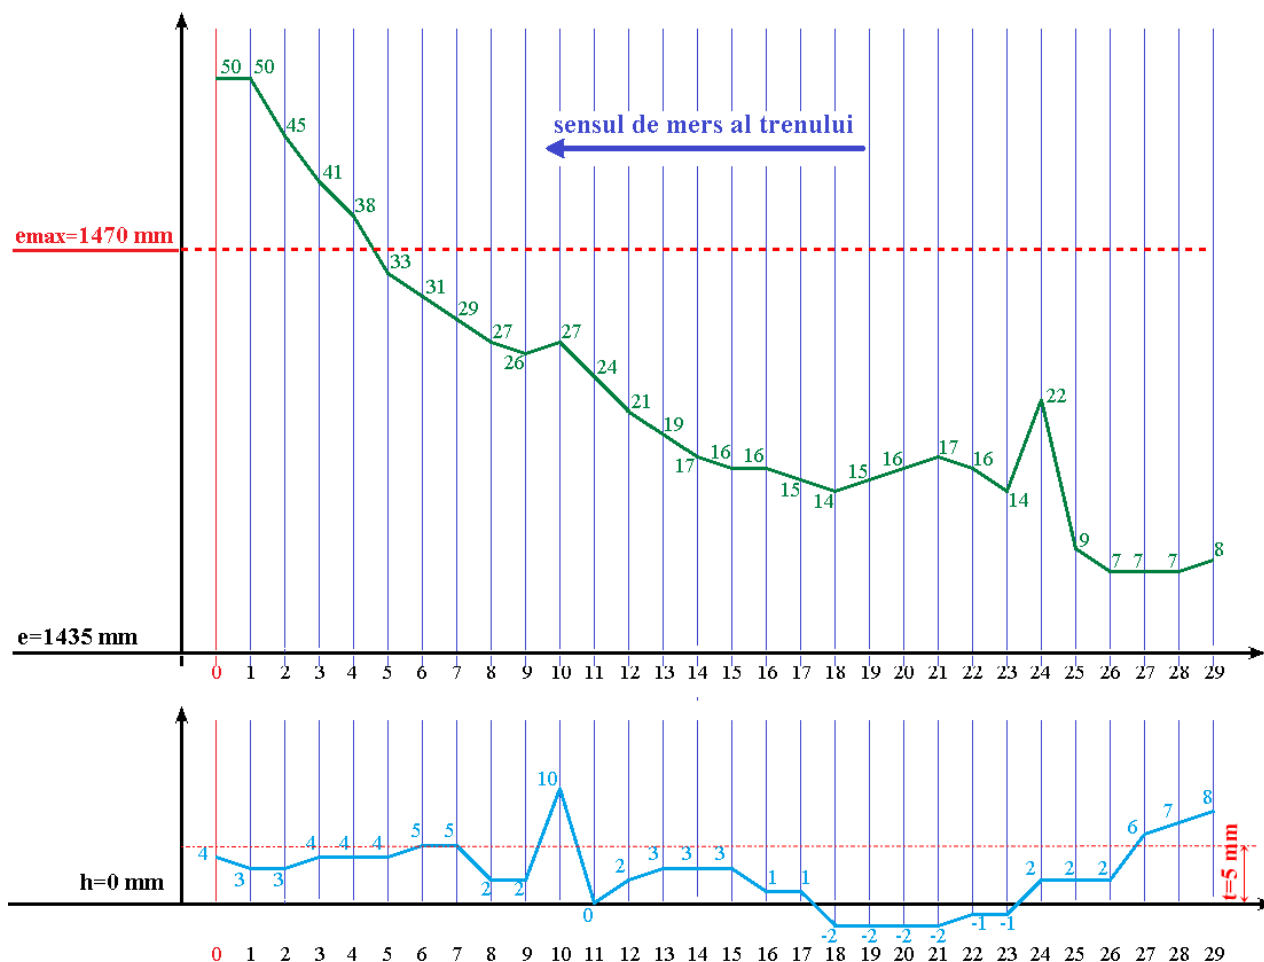
Din analizarea valorilor măsurătorilor efectuate imediat după producerea accidentului, s-a constatat că valorile ecartamentului căii în toate punctele măsurate, în sens invers de mers al trenului, începând cu punctul „0”, până la punctul „24”, depășeau toleranțele admise, toleranțe prevăzute de art.19.2 și tabelul 17 din *Instrucția de norme și toleranțe pentru construcția și întreținerea căii-linii cu ecartament normal, nr.314/1989*.

Valorile măsurate la nivel, pe schimbătorul de cale nr.5 au depășit toleranțele prevăzute de art.19.6 din instrucția 314/1989, pentru viteza de circulație de 30 km/h (linie de primiri-expedieri) în punctele de măsurare nr.,,10”; „27”÷,,29”.

Figura 7-Diagrame de ecartament și nivel
