RAPORT DE INVESTIGARE

privind accidentul feroviar produs la data de **29.03.2019**, pe raza de activitate a Sucursalei Regionale de Căi Ferate Brașov în stația CFR Dârste, prin deraierea primului boghiu în sensul de mers al locomotivei electrice nr.91-53-0-477-**268**-3 ce asigura remorcarea trenului de călători nr.12392 aparținând SNTFC „CFR Călători” SA.

*Raport final
23 martie 2020*

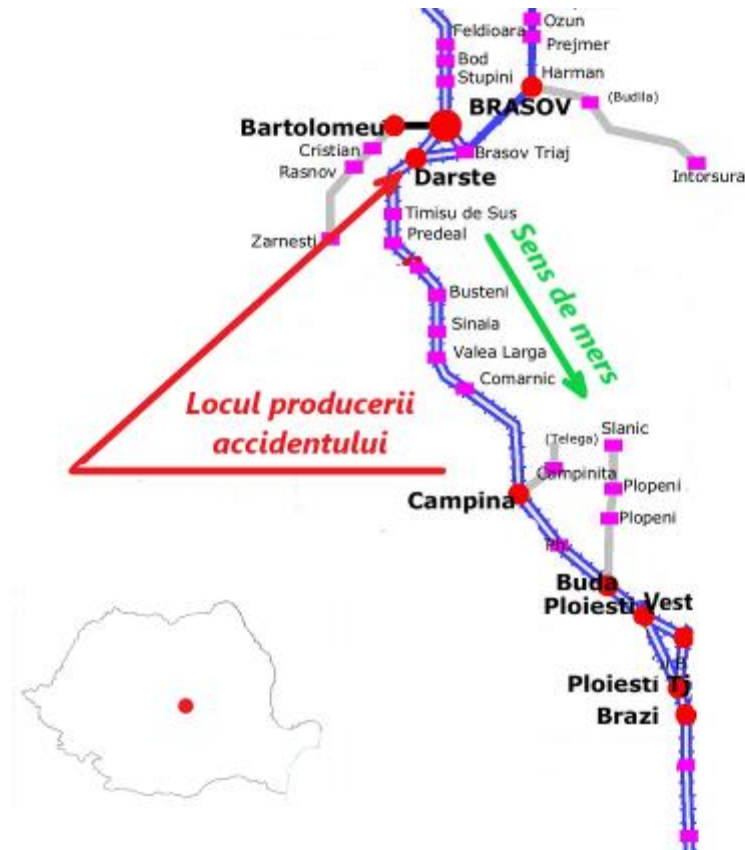
Photo no.1 – Accident site

On the **29th March 2019**, at about **05:35**, in the running of the passenger train **no.12392**, in the railway station Dârste, over the switch no.8 (km 164+407,90), all three axles of the first bogie (respectively the axles no.1, 2 and 3) derailed in the running direction of the locomotive **EA no.268**, it hauling the train.

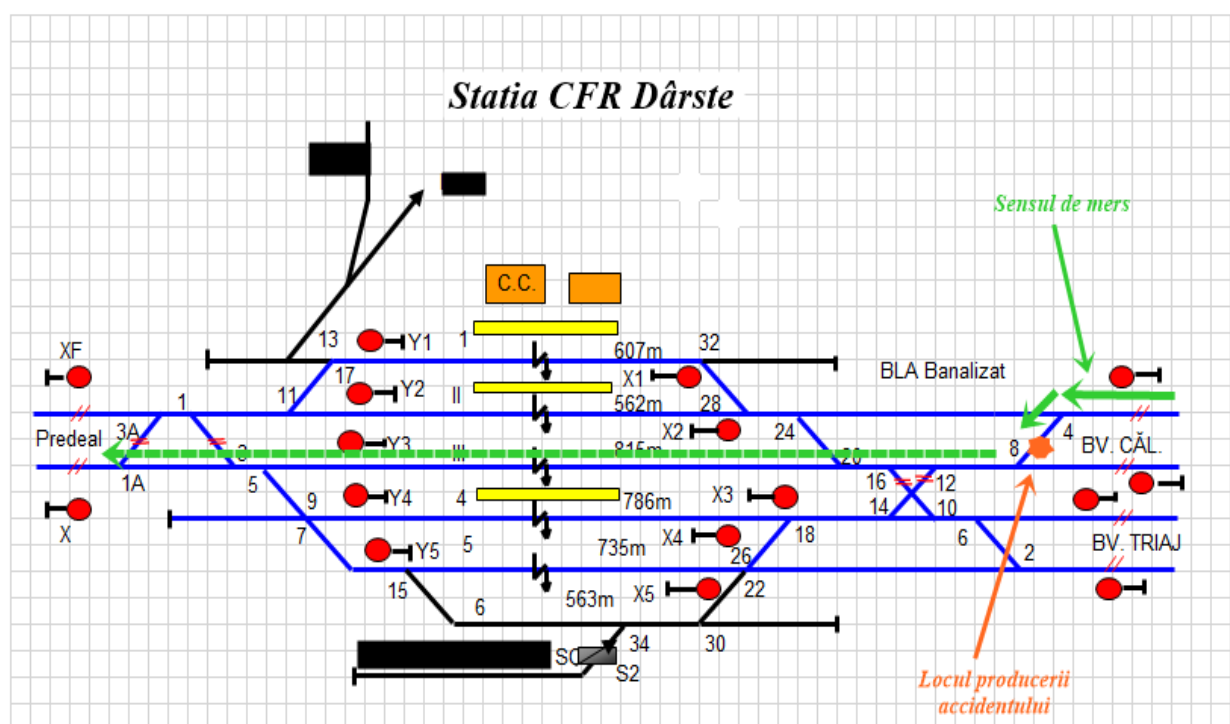
Figura nr.1

În timpul circulației peste diagonala 4-8, în jurul orei 05:35, s-a produs deraierea primului boghiu în sensul de mers al locomotivei **EA nr.268**, prin escaladarea de către roata conducătoare (roata din stânga a primei osii în sensul de mers) a flancului interior (flancul activ) al ciupercii șinei, urmată de deraierea celorlalte osii ale boghiului – *figura nr.1*.

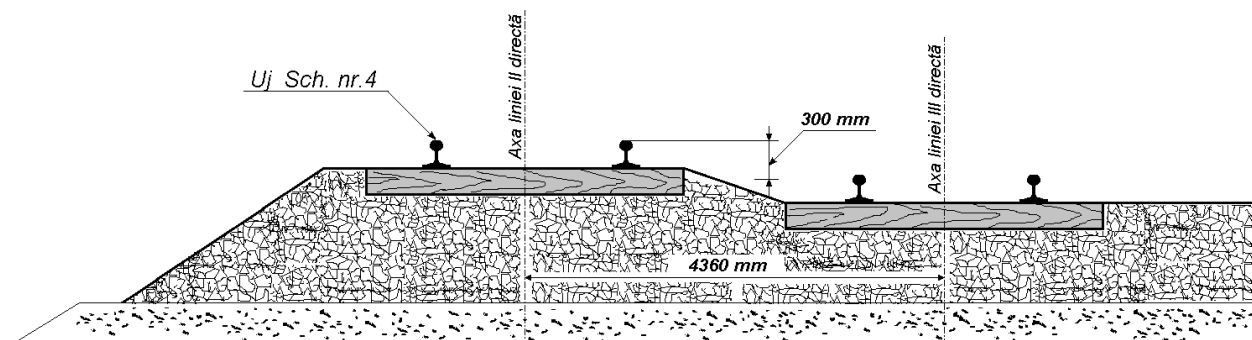
In Dârste railway station, end Y, one found that the distance between the centerlines of the direct tracks II and III was not met with, also the cross level between them.

Figura nr.3 - Diferența de nivel în profilul transversal între liniile directe II și III

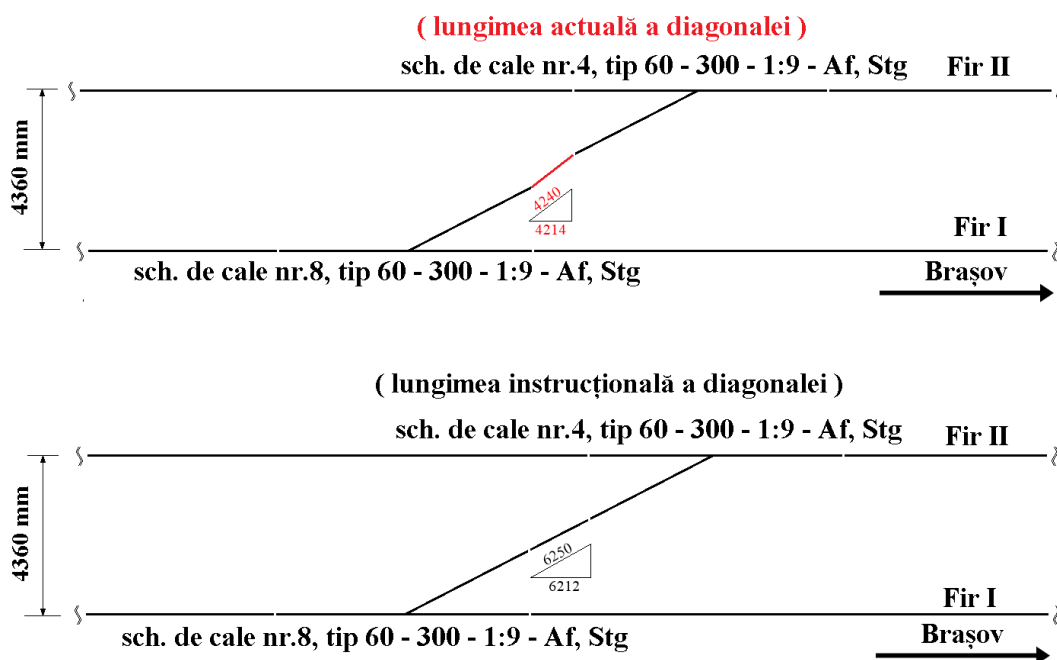
- non meeting with the minimum accepted distance between the centres of the direct lines II and III, at the end Y of the railway station Dârste;
- improper length (shorter) of the track panel between switches no.4 and no.8;

Figura nr.4 - Lungimea diagonalei dintre schimbătoarele de cale nr.4 și nr.8

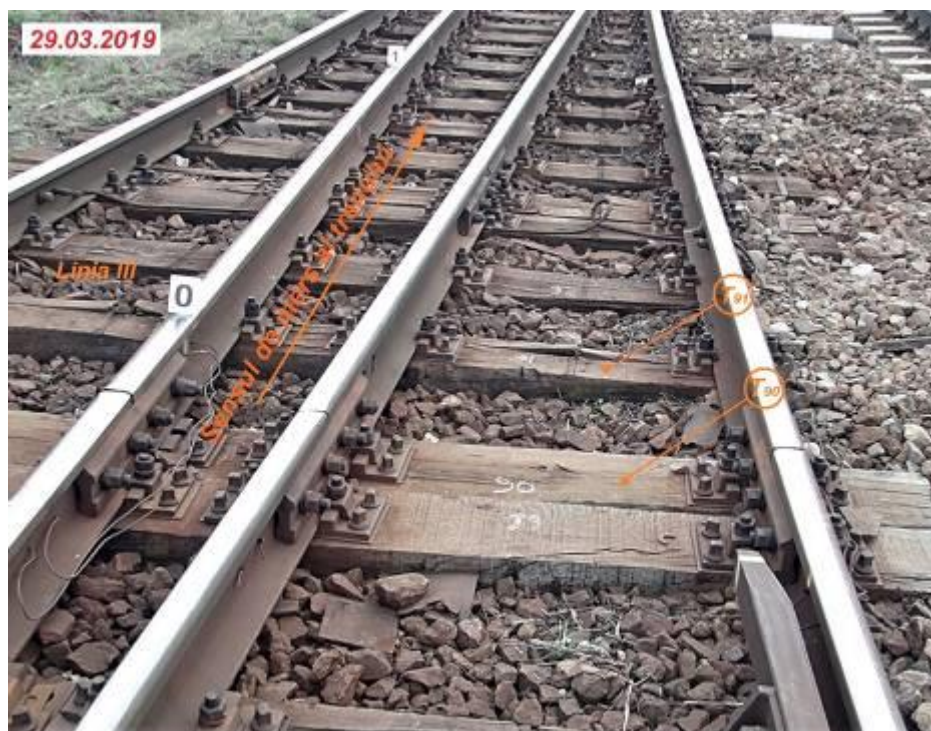
Urma de escaladare a fost marcată pe teren cu pichetul „0” (Foto nr. 2 și 3) și era situată la distanța de aproximativ 0,50 m de rostul joantei dintre inima de încrucișare și șina de legătură de pe firul de șină din exteriorul curbei liniei abătute a schimbătorului de cale nr.8. Urma de cădere a roții din partea stângă a osiei nr.1 în exteriorul curbei liniei abătute a schimbătorului de cale nr.8 a fost marcată pe teren cu pichetul „1” (Foto nr. 2 și 4).

Foto nr.2 - Picheții 1 și 2

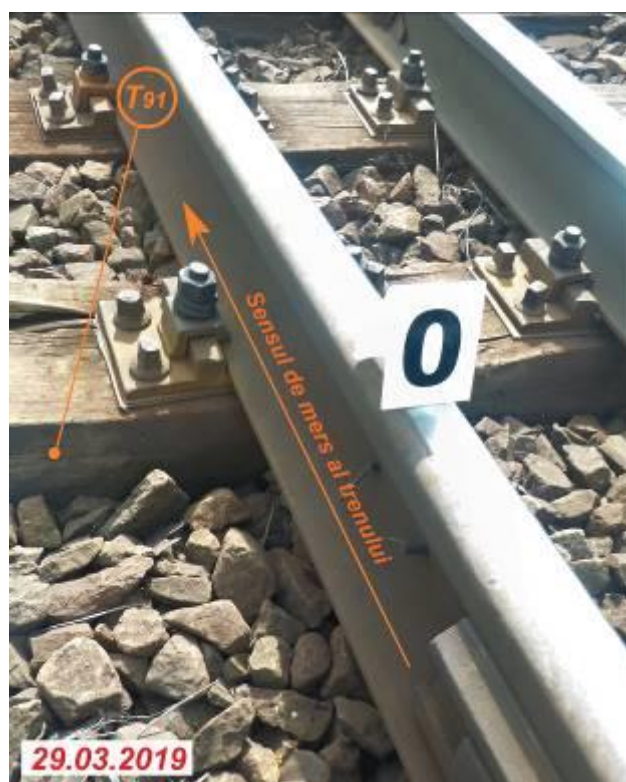
Foto nr.3 - Pichetul 0, locul în care s-a produs escaladarea șinei

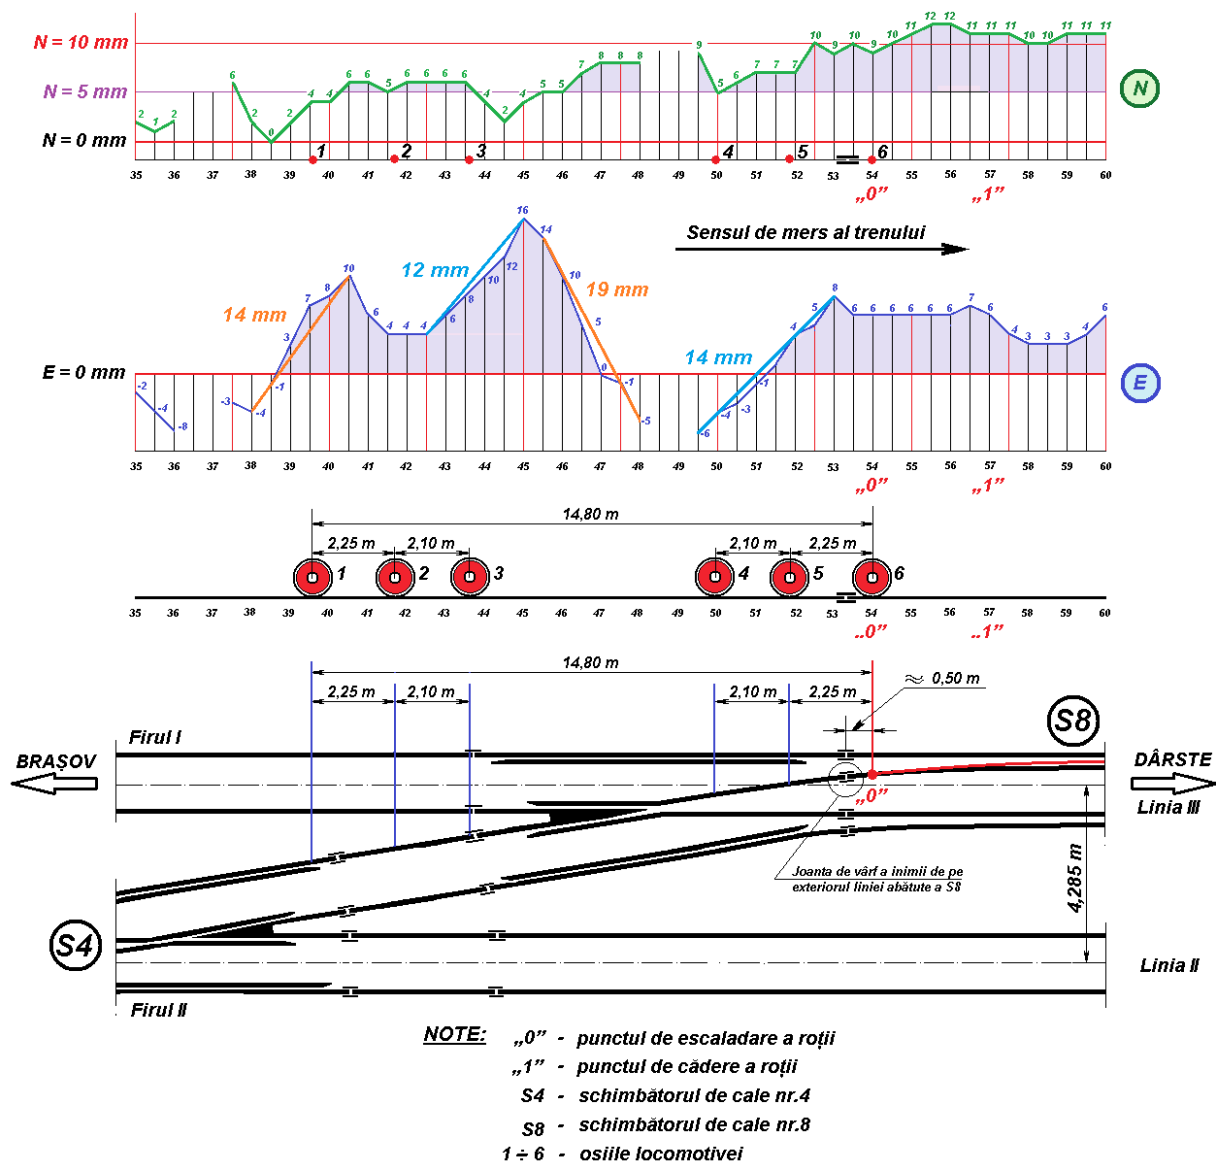
14 mm, între zona vârfului inimiide încrucișare a schimbătorului de cale nr.8 și joanta șinei de legătură din exteriorul curbei schimbătorului pe o lungime de 3,50 m (între punctele 49,5 și 53). Punctul de escaladare era la o distanță de aproximativ 0,70 m de rostul joantei.

Valorile nivelului transversal se situau în afara limitelor toleranțelor admise de *Art.19.6. din Instrucția de norme și toleranțe pentru construcția și întreținerea căii - linii cu ecartament normal - nr.314/1989.*

Figura nr.5 – Diagramele ecartamentului și nivelului transversal al căii (detaliu)

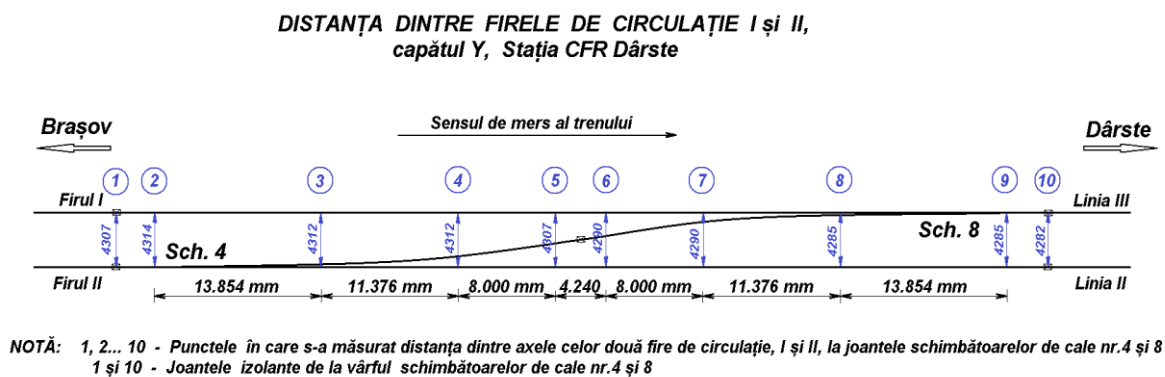
Figura nr.6 – Distanța dintre axele firelor de circulație I și II,
capătul Y al Stației CFR Dârste

Nu au fost respectate prevederile Art. 29-(3) din „Regulamentul de Exploatare Tehnică Feroviară - RET - nr.002-2001, referitor la faptul că în stații distanța între axele liniilor vecine, în aliniament, trebuie să fie de cel puțin 4750 mm.

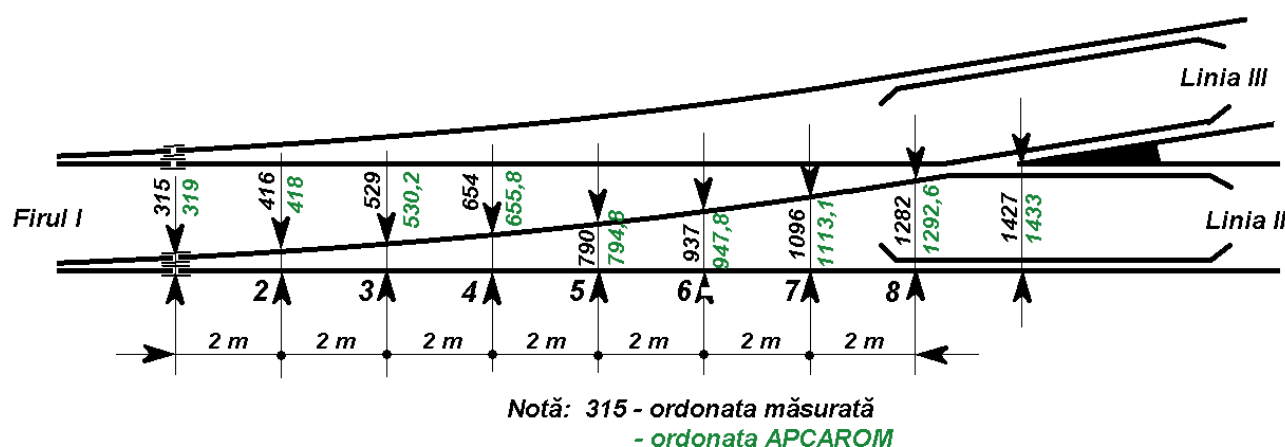
În tabelul 1 sunt prezentate valorile prescrise ale ordonatelor schimbătorului de cale tip 60, R=300, tg 1:9, valorile ordonatelor liniei abătute a schimbătorului de cale nr.4 măsurate pe teren și diferențele dintre aceste ordonate (Figura nr.7).

Figura nr.7 – Punctele de măsurare și valorile ordonatelor liniei abătute, a schimbătorul de cale nr.4

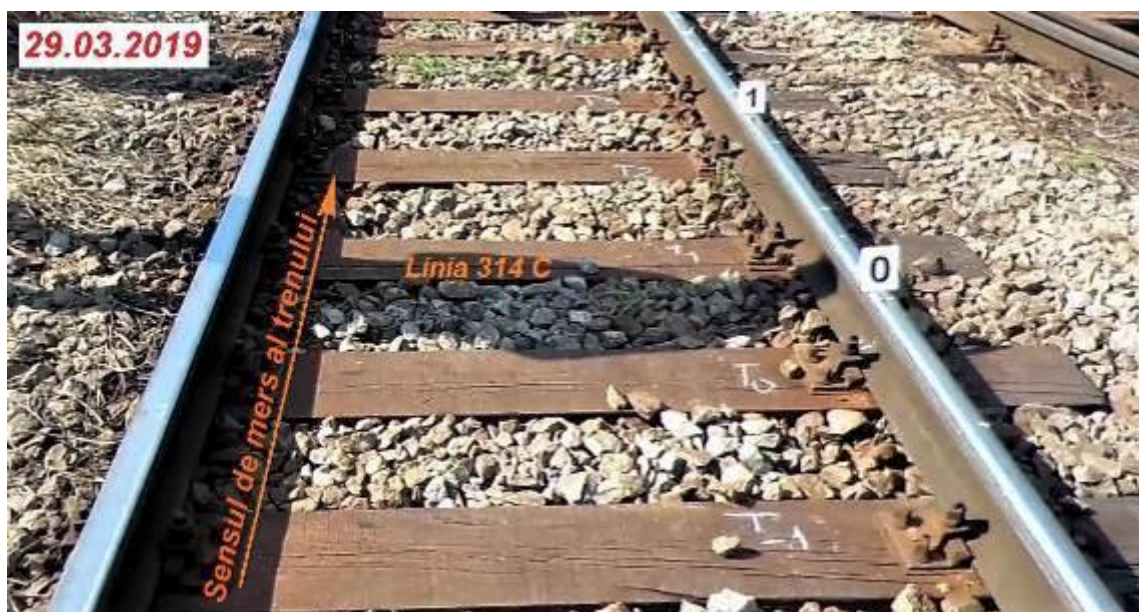
Prima urmă de escaladare s-a constatat pe faţa laterală interioară activă a ciupercii şinei de pe firul de şină din exteriorul curbei, partea dreaptă a căii la km 169+060,44. Urma a fost generată de buza bandajului roţii din partea dreaptă a osiei nr.1, a boghiului nr.1 al locomotivei EA 268, primul în sensul de mers. Urma de escaladare a fost marcată pe teren cu pichetul „0” (Foto nr.5) şi era situată în corpul şinei de pe firul exterior al curbei, la distanţa de aproximativ 11,0 m de rostul joantelor panoului de cale, ultimele parcurse în stare normală de rulare a locomotivei.

Foto nr.5 – Pichetul 0, punctul de escaladare şi pichetul 1, punctul de cădere a roţii

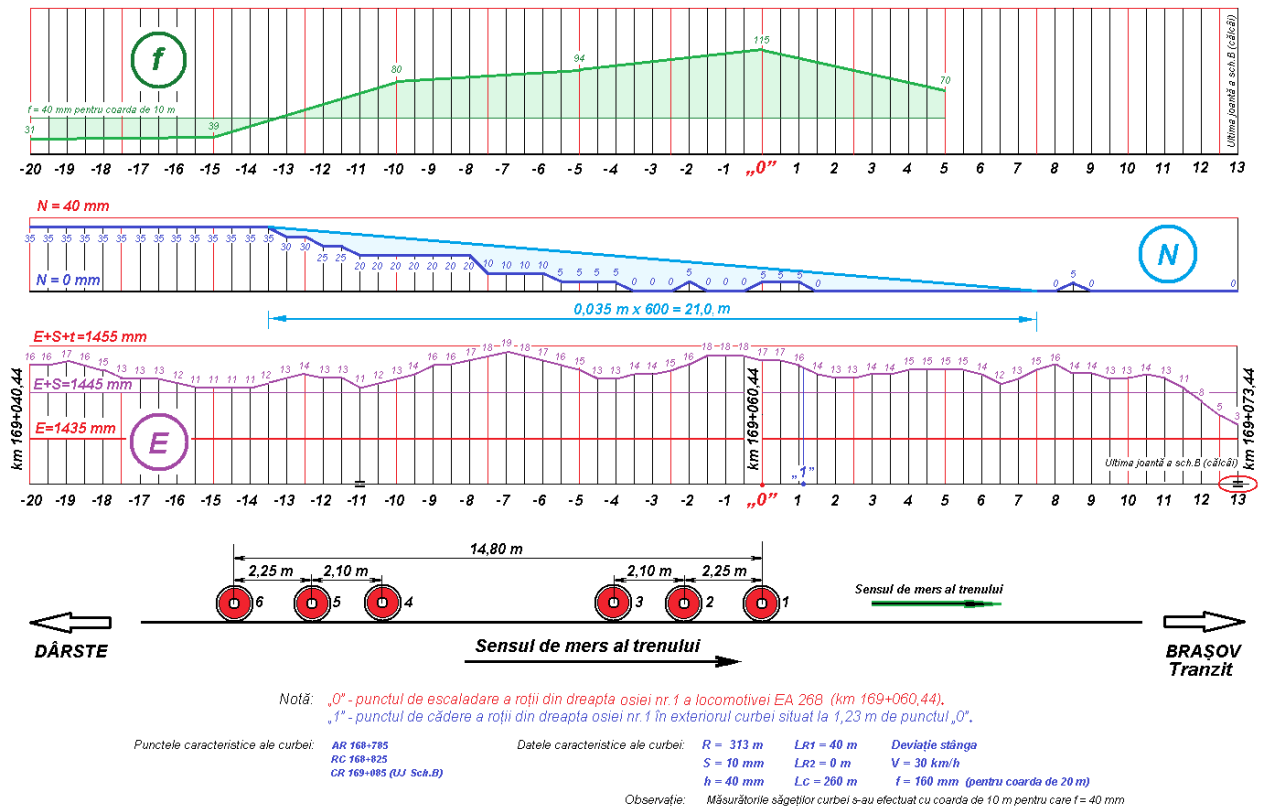
Nu s-a respectat *Art.7.B.1 din Instrucția de norme și toleranțe pentru construcția și întreținerea căii - linii cu ecartament normal - nr.314/1989.*

Figura nr.9 – Diagramele ecartamentului, nivelului transversal și a săgeților curbei

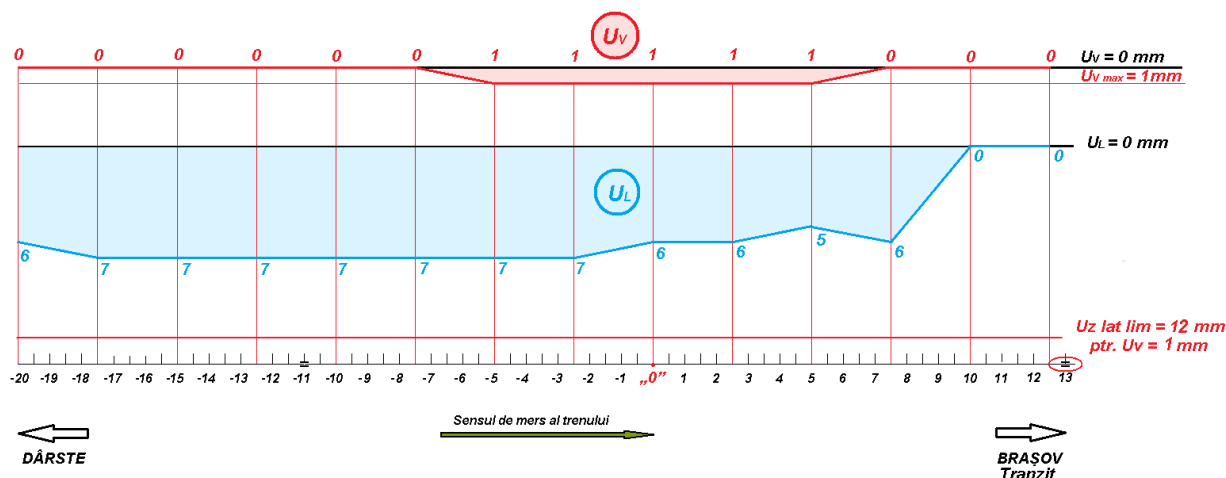
Figura nr.10 – Diagramele uzurilor verticale și laterale ale șinelor de pe firul exterior al curbei

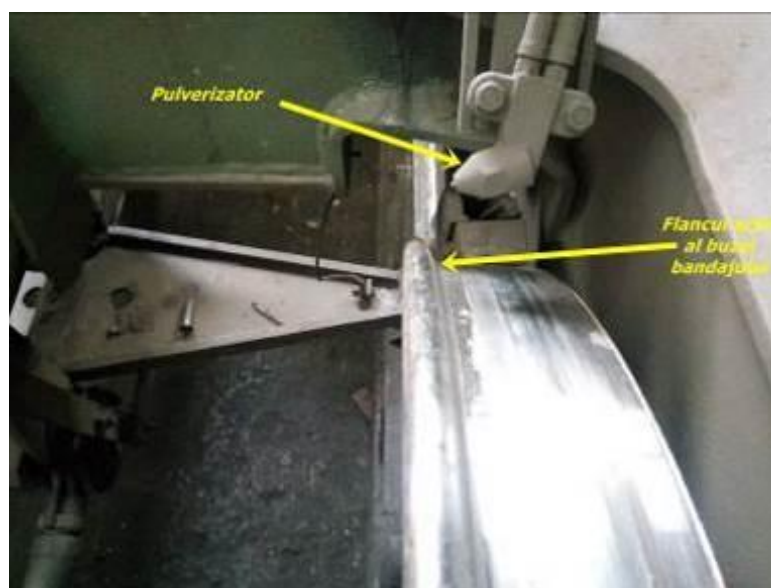
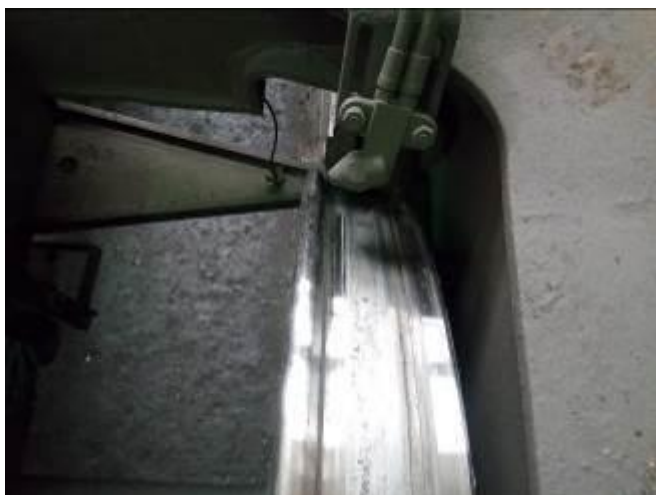
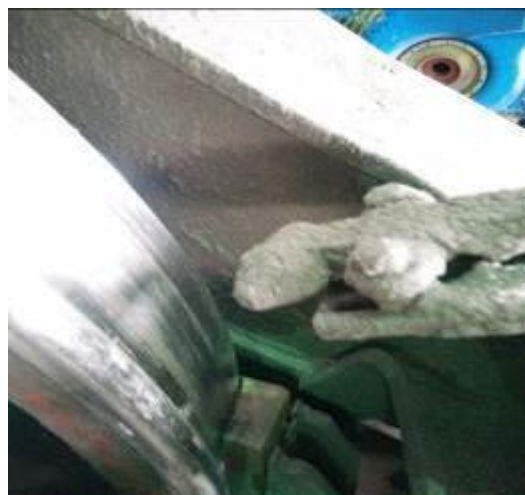
Foto nr.6

- lack of lubrication on the contact surface between the wheel and the rail, following the not-working of the equipment for the lubrication of the wheel flange of the locomotive, corroborated with the lack of the lubrication equipments for rail that lead to the increase of the friction rate between those two contact surfaces and implicitly the increase of the guiding force;

Rezervoarele de ulei de la dispozitivul de uns buza bandajului tip Sécheron aveau nivelul de ulei de 10 mm la boghiul nr.1 și aproximativ 50 mm la boghiul nr.2, dar după ridicarea în vinciuri a locomotivei s-a constatat că pozițiile pulverizatoarelor de ulei nu erau în concordanță cu diametrul nou al roților obținut după reprofilarea suprafețelor efectuată la data de 28.03.2019 și nu erau poziționate pentru a transmite uleiul pe flancul activ al buzei – *foto nr.6-8*. De asemenea, pulverizatoarele nu prezentau urme de funcționare (nu aveau urme de ulei) – *foto nr.6-8*.

SNTFC „CFR Călători” SA shall regulate the compulsoriness to perform the works for the repositioning of the nozzles/ /grease spray nozzles of the equipment for the lubrication of the flange of wheel and for the working of this equipment after the reprofiling of the running surfaces at the wheelset, in order to assure that the locomotive running is made in full traffic safety conditions.

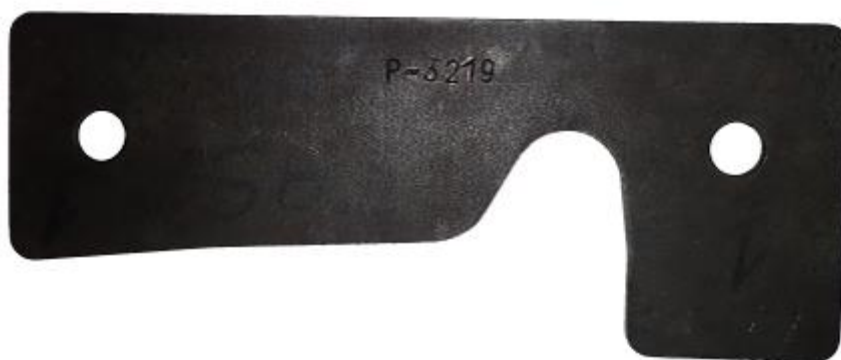
De asemenea, din același motiv, a fost verificat profilul de rulare al roților cu șablonul existent la strungul subteran (*foto nr.9*), constatându-se că profilurile erau corespunzătoare la toate roțile – *ex. foto nr.10-13*.

Foto nr.9 – Șablon

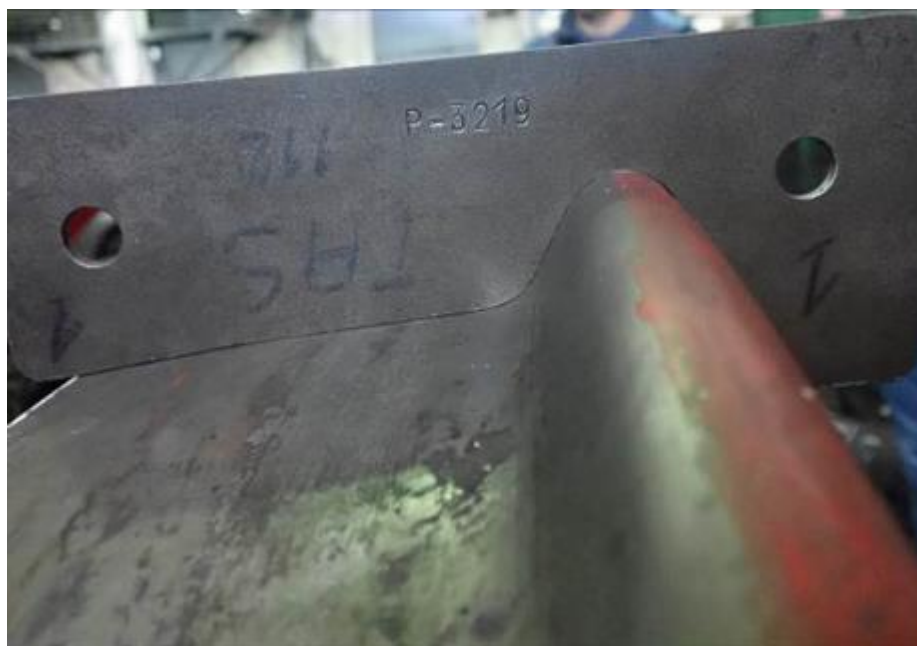
Foto nr.14

S-a suprapus șablonul cod P-3219 peste profilul roților de la osiile cu seriile 29361-99500-70 și 43801-60118-81 care au fost reprofileate prin strunjire pe strungul tip „RAFAMET” al Depoului Brașov la data de 15.10.2019, respectiv 21.10.2019. În urma acestei verificări s-a constatat că, conturul șablonului urmărește întocmai profilul roților – *foto nr.14*.

Aceste verificări efectuate de comisia de investigare, completate cu măsurătorile profilului roților, au arătat că strungul a funcționat corect și a strunjit roțile în toleranțele geometrice și de finisare corecte.

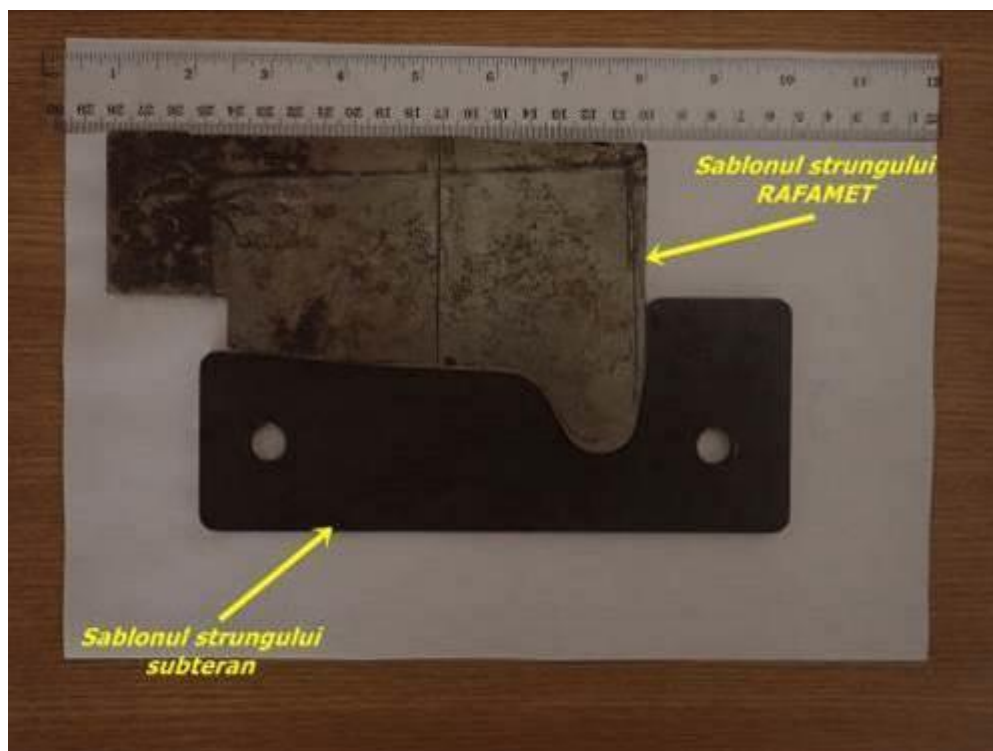
Foto nr.15

S-a verificat șablonul cod P-3219 prin împerecherea acestuia cu șablonul cod 604.581.500.0 N1/97 executat de UPETROM PLOIEȘTI corespunzător unei grosimii a buzei bandajului de 33 mm și utilizat la reprofilarea suprafețelor prin copiere pe strungul tip „RAFAMET”. În urma acestei verificări s-a constatat că cele două șabloane se îmbină perfect (profilurile în oglindă sunt identice) – *foto nr.15*.
