AGENȚIA DE INVESTIGARE FERROVIARĂ ROMÂNĂ - AGIFER

## RAPORT DE INVESTIGARE

privind accidentul feroviar produs la data de 06.04.2019 în jurul orei 12:19 pe raza de activitate a Sucursalei Regionale de Căi Ferate Brașov, secția de circulație Luduș – Măgheruș Șieu, în halta Sângiorgiu Nou, linie simplă neelectrificată și neinteroperabilă, prin producerea unui incendiu la vagonul motor nr. **95-53-997-1602-1** al automotorului tip AMX care forma trenul de călători nr.16013

*Raport final  
03 Aprilie 2020*

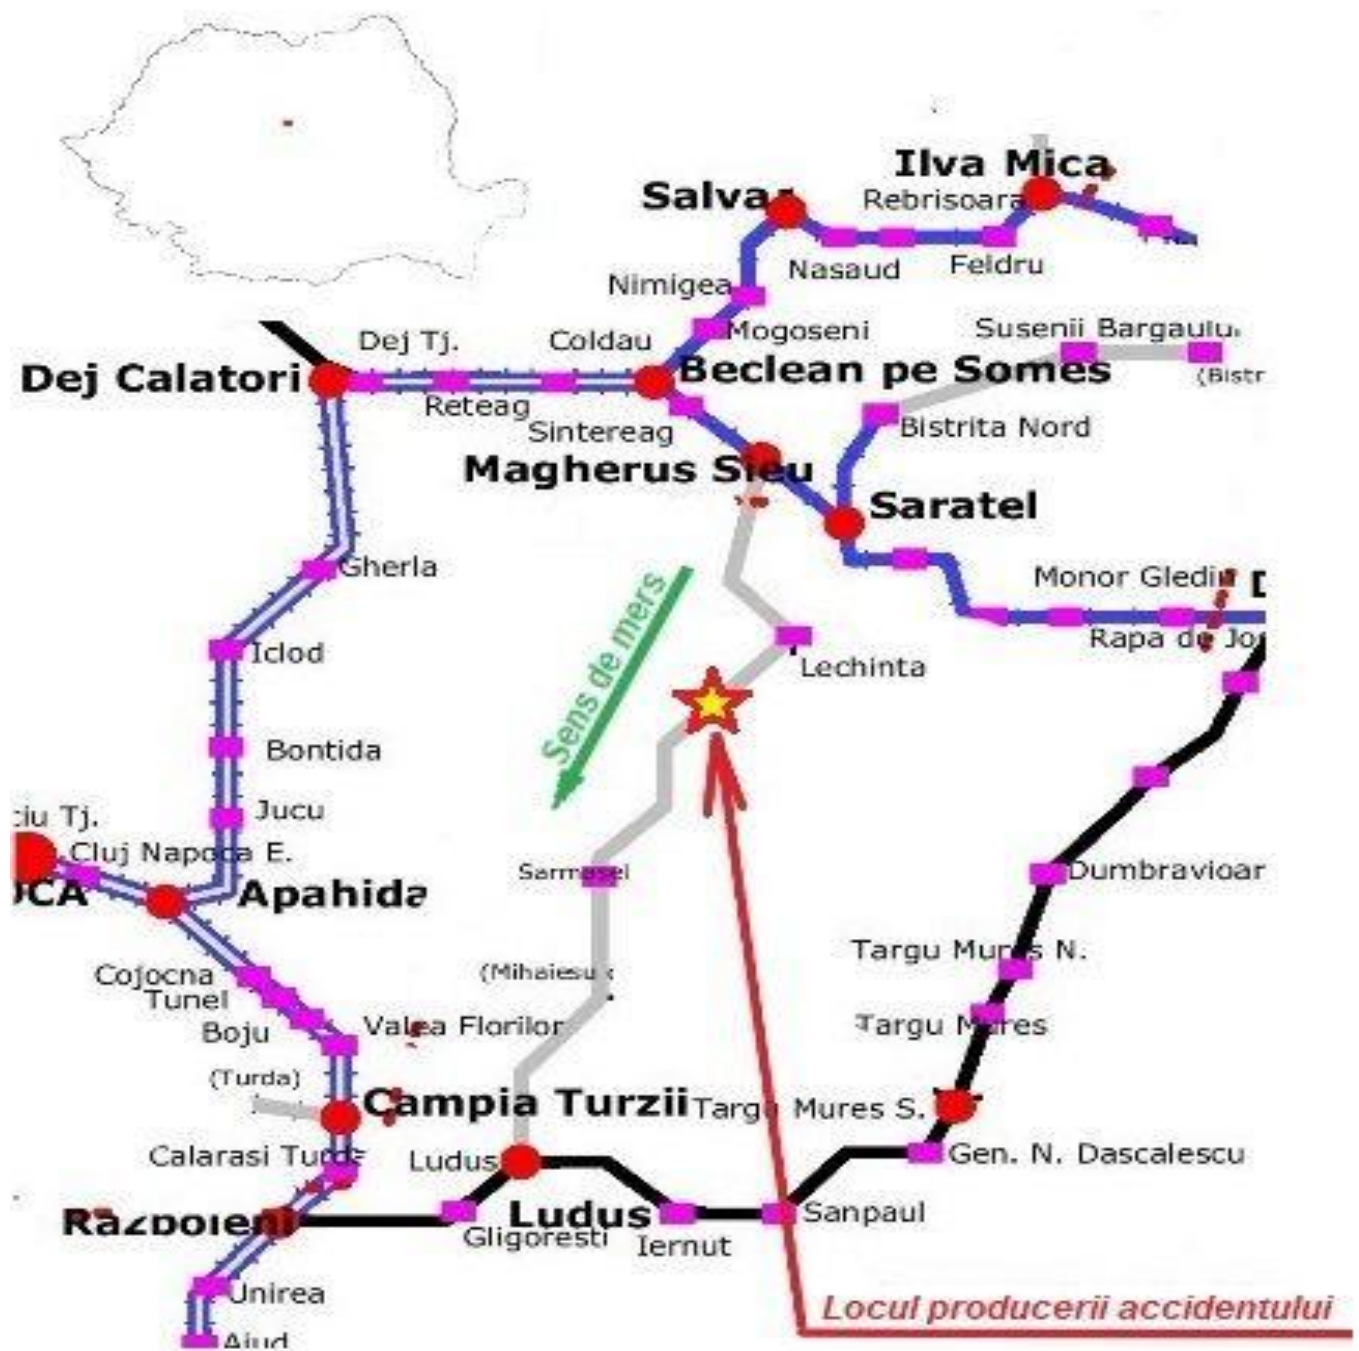
Figure no.1 – Accident site

On the 6th April 2019, at about 12:19 o'clock, in the running of the passenger train no.16013, consisting in the multiple unit type AMX with a trailer, a fire burst into the multiple unit. The accident happened at km. 72+700, in Sângiorgiu Nou railway station.

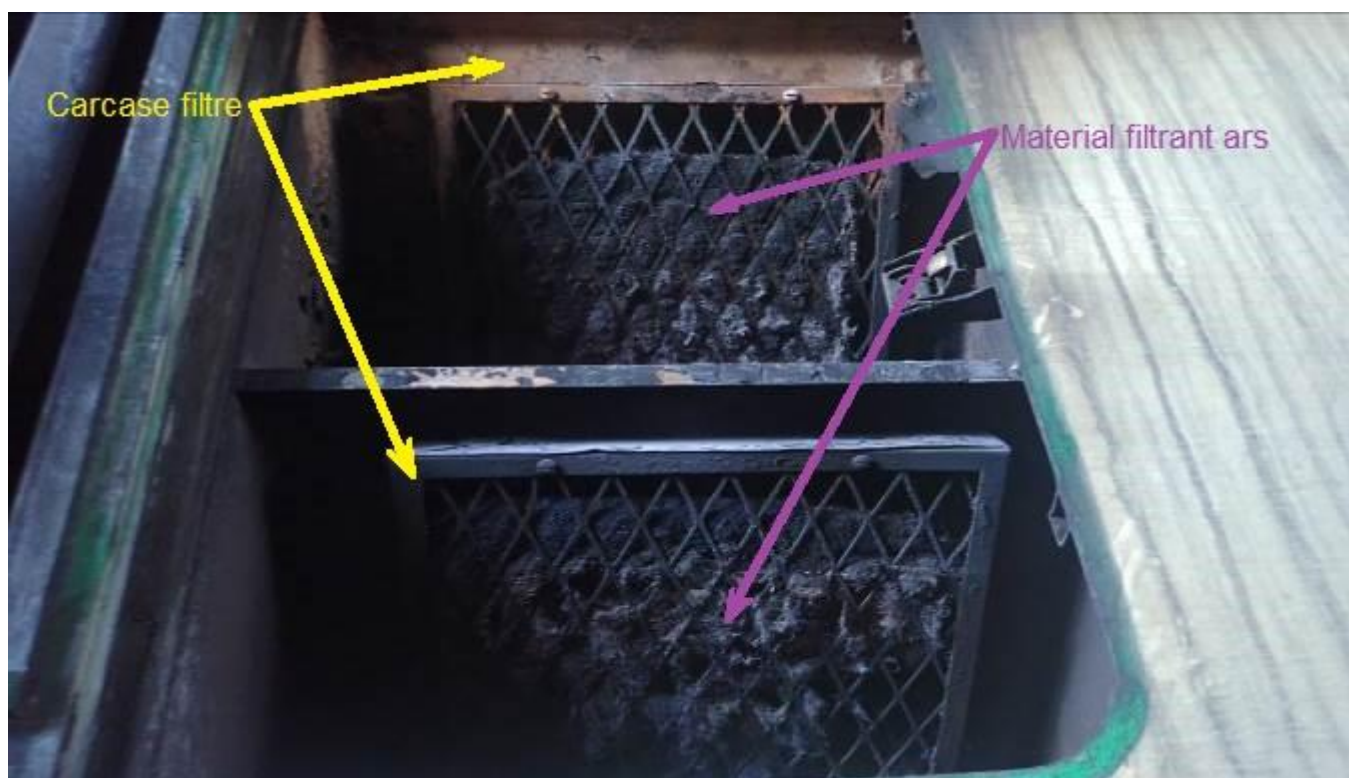
- filtrele de aer din instalația de supraalimentare ale turbosuflantei arse;

Foto nr.1 – Filtrele de aer arse, carcase degradate

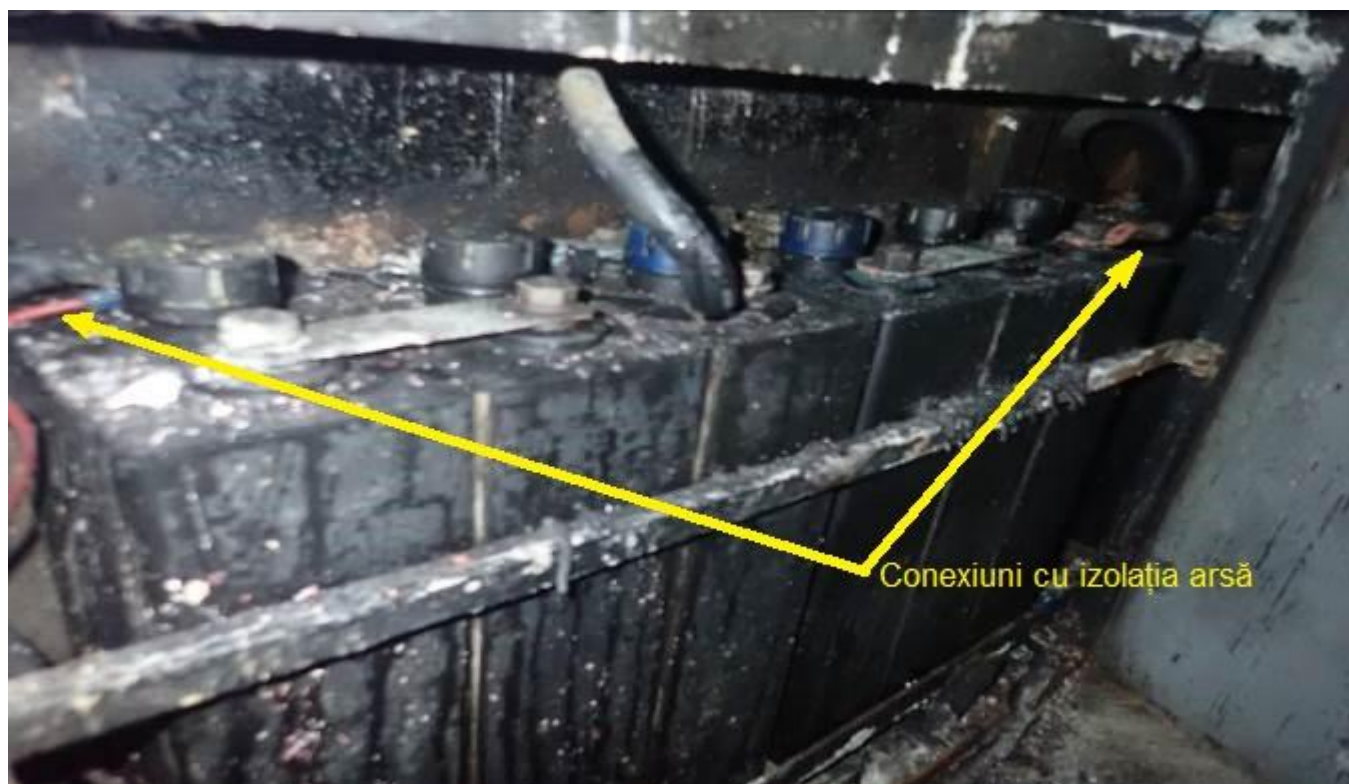
- bateriile de acumulatori de pe etajul superior, aflate imediat în vecinătatea filtrelor de aer, cu cablajul bornelor ars, partea superioară a bateriilor fiind topită parțial;

Foto nr.2 – Etajul superior al bateriilor de acumulatori

- bateriile de acumulatori sunt amplasate pe trei etaje iar bateriile amplasate pe etajul superior au fost distruse ca urmare a încălzirii la partea superioară (foto nr.2 și 3);
- nu s-au constatat urme de încălzire electrică a cablajului, a bateriilor, urme de arc electric sau scurtcircuitate;
- contactorul din circuitul bateriei de acumulatori nu prezenta urme de supraîncălzire, contacte arse sau sudate, cablurile de conexiune erau cu izolația intactă, fără urme de supraîncălzire;

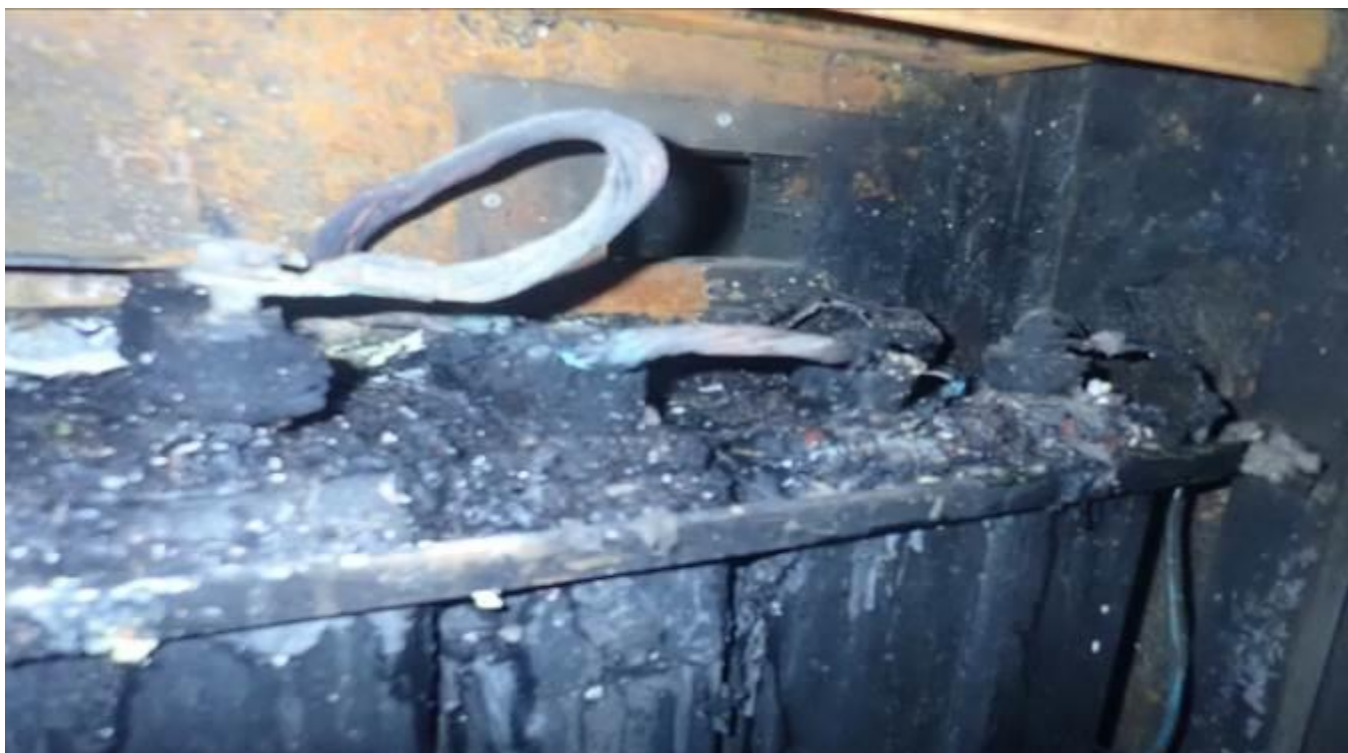
Foto nr.3 – Baterii de acumulatori cu depuneri de material ars.

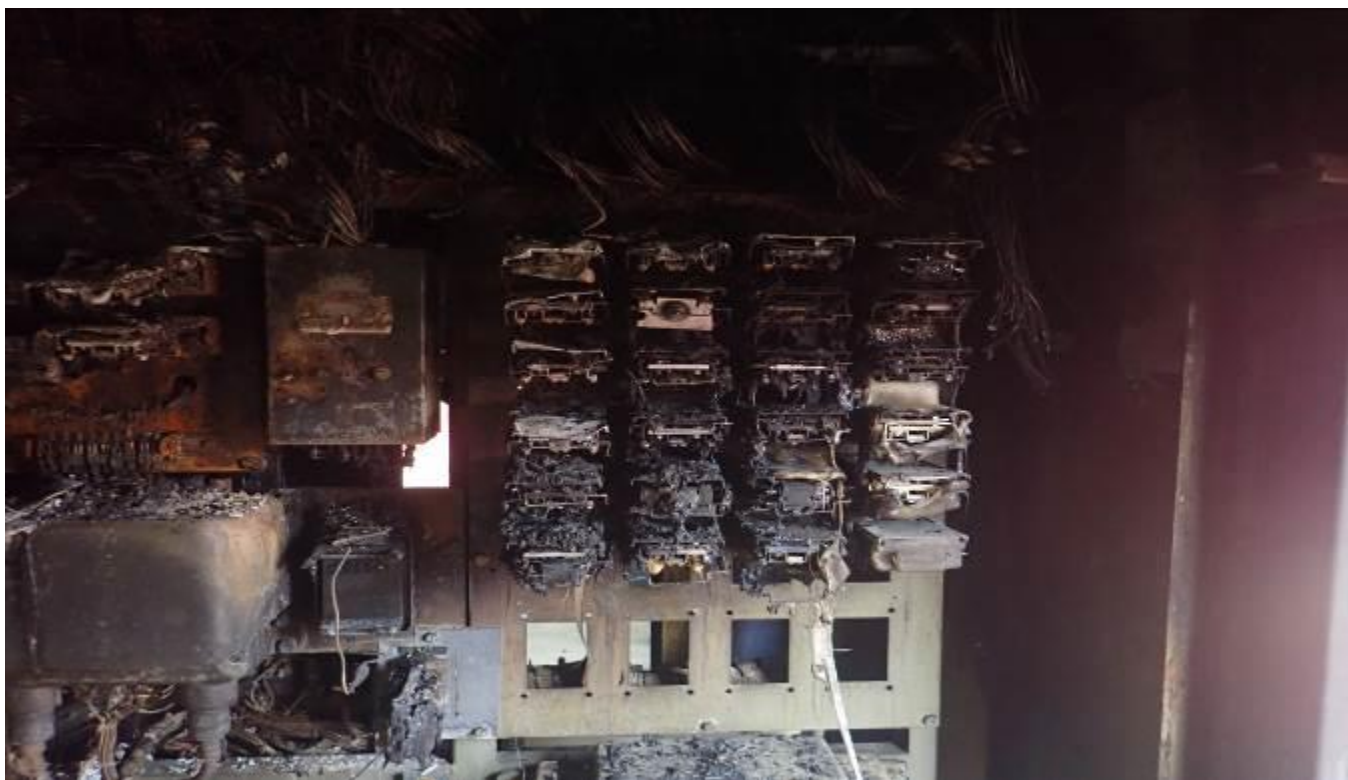
- releele, aparatura și cablajul echipamentului electric de la cele două blocuri de aparate, poziționate pe pereții frontali spate și față din compartimentul de bagaje, arse 80%;

Foto nr.4 – Bloc de aparate cu echipament distrus.

- compartimentul bagajelor cu tavanul și pereții laterali în partea superioară, puternic afectați termic (foto nr.7);
- compartimentul blocului de aparate cu rigletele, cablajul și aparatura din jumătatea superioară arse, atât în partea dinspre compartimentul de bagaje cât și în partea dinspre postul de conducere (foto nr.4 și 5) .

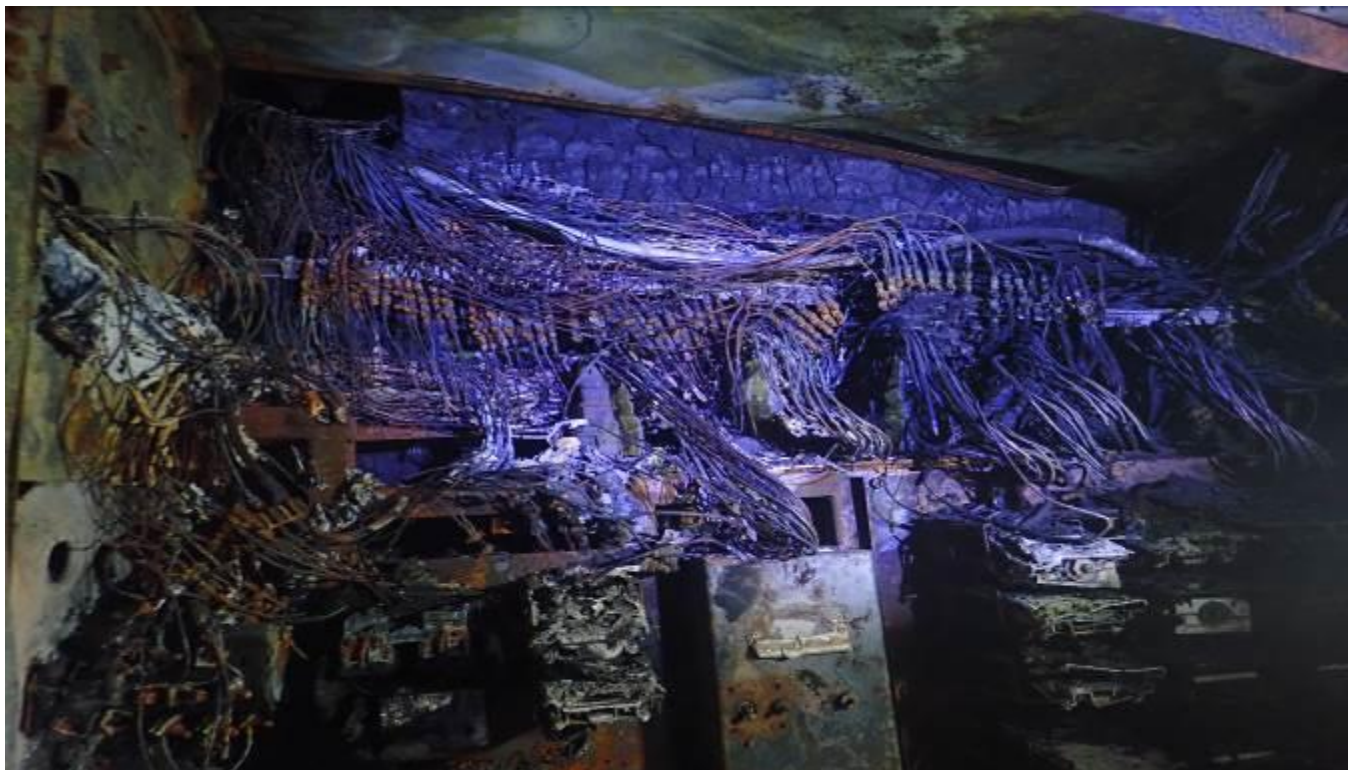
Foto nr.5 - Bloc de aparate cu cablaj ars în partea superioară.

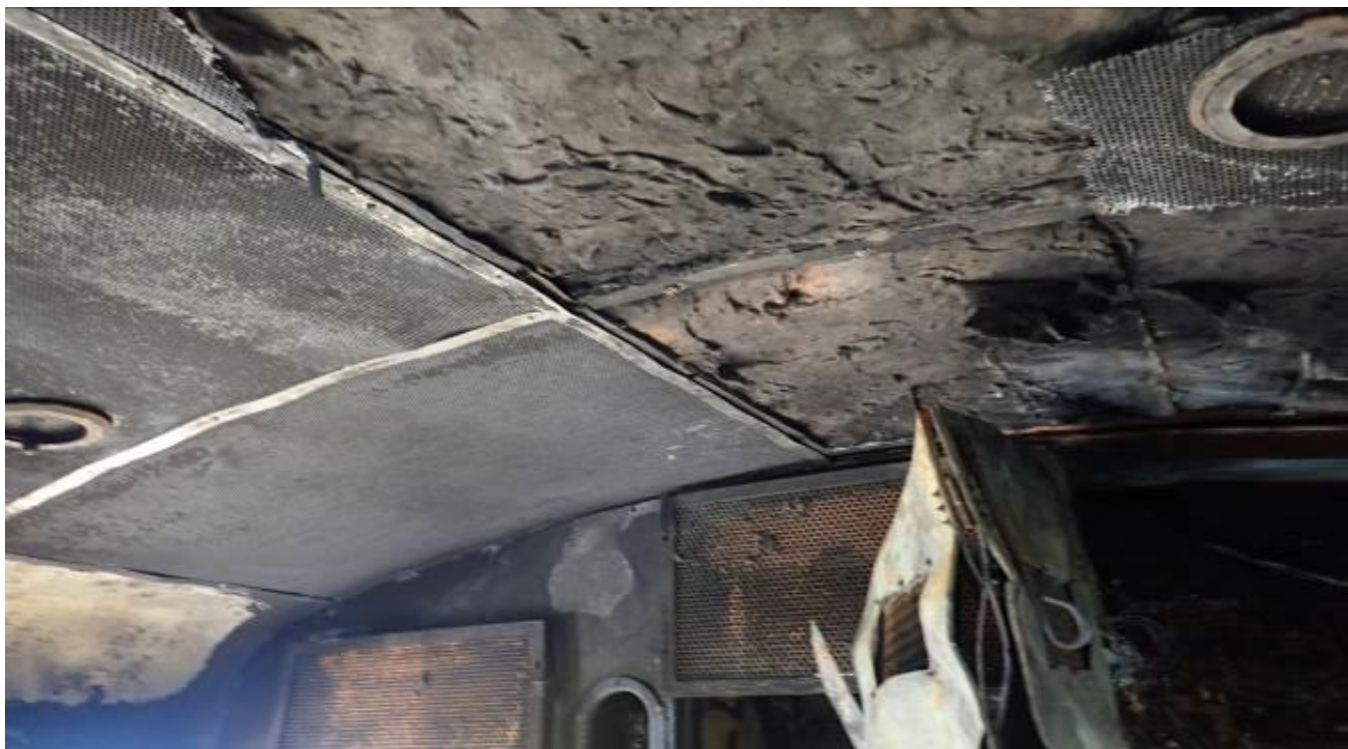
- tavanul și pereții laterali ai compartimentului bagaj, prezentau vopseaua arsă în totalitate, plăcile componente ale tavanului fiind deformate;

Foto nr.6 – Plăci tavan deformate și degradate.

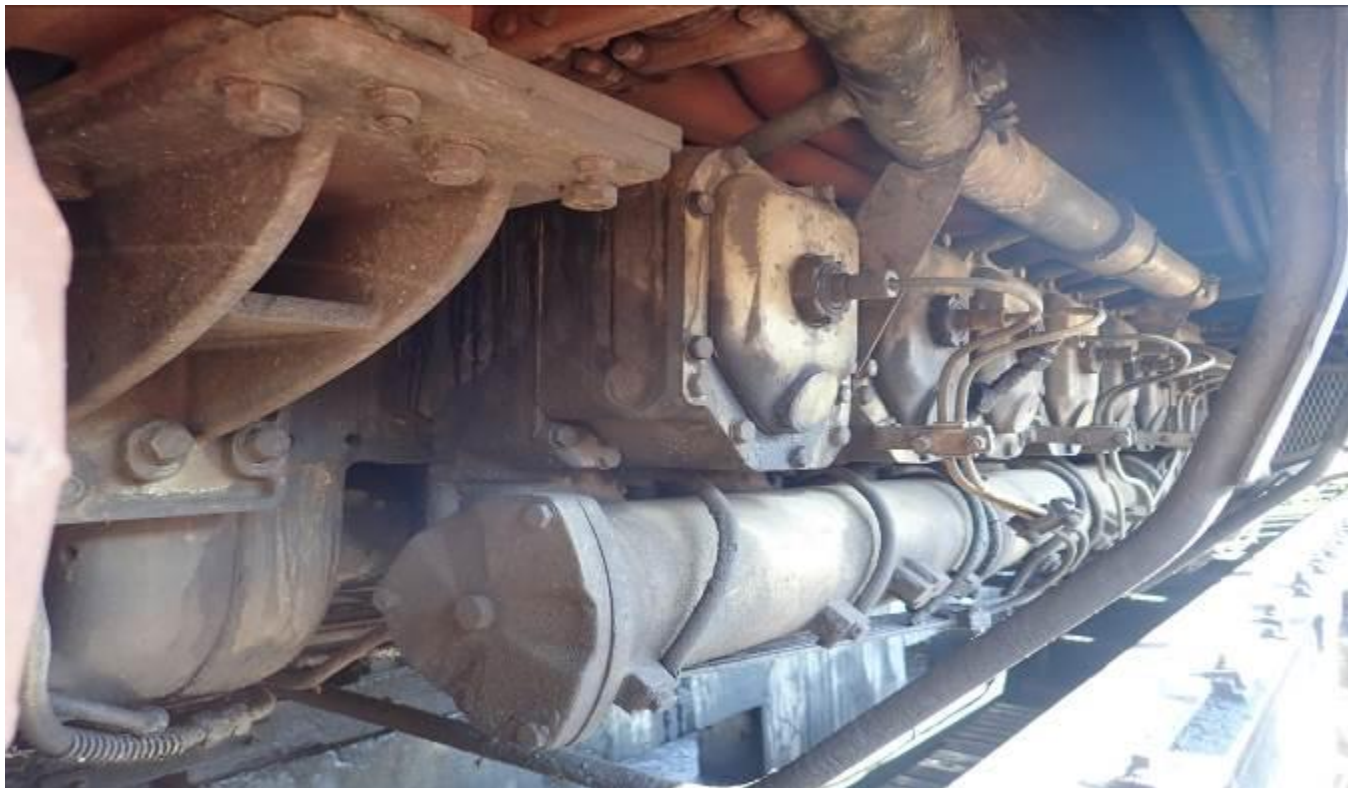
- motorul diesel nu a fost afectat.

Foto nr.7 – Motorul diesel

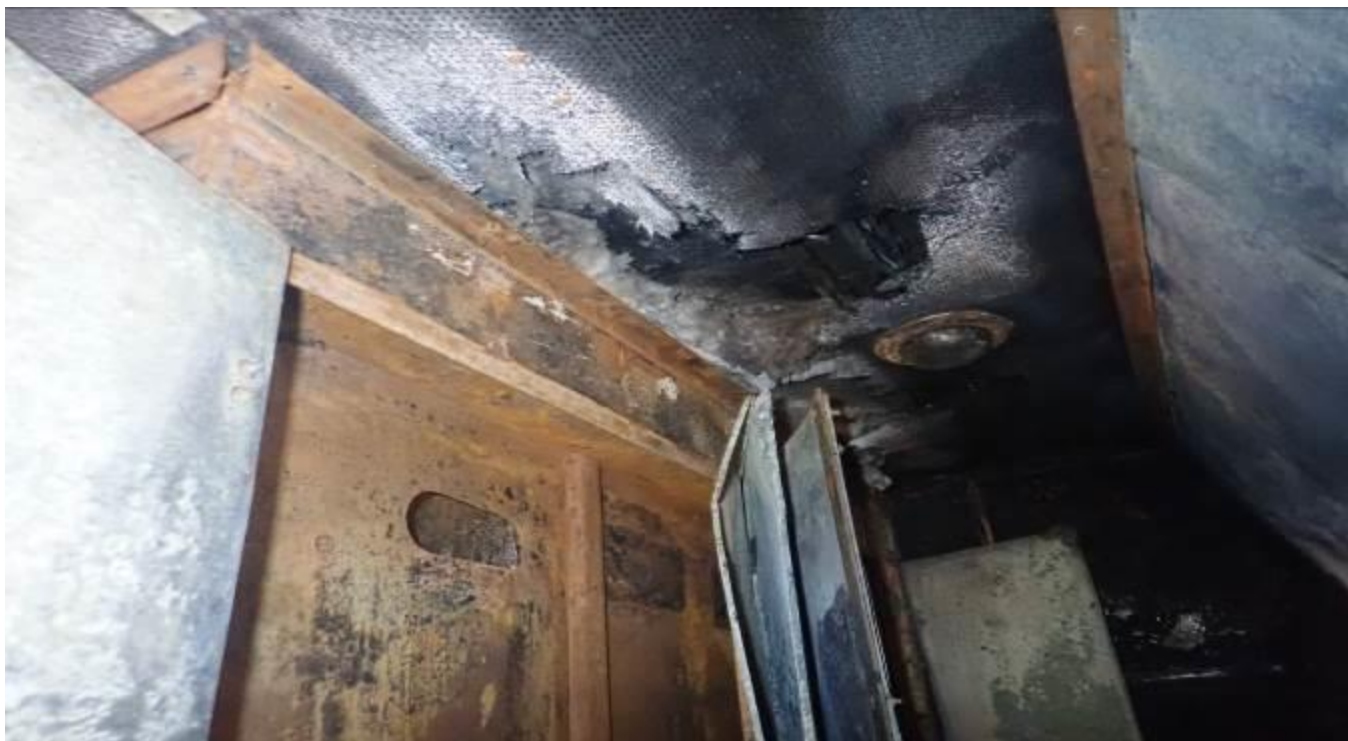
- în compartimentul filtrelor de aer din instalația de supraalimentare situat în partea stângă a sensului de mers, ambele filtre cu elementele filtrante, erau arse și cu suportii elementelor filtrante afectate termic (foto nr.1);
- compartimentul acestor filtre erau cu pereții din tablă puternic afectați termic, cu vopseaua arsă;

Foto nr.8 – Tavan și perete lateral stânga ars.

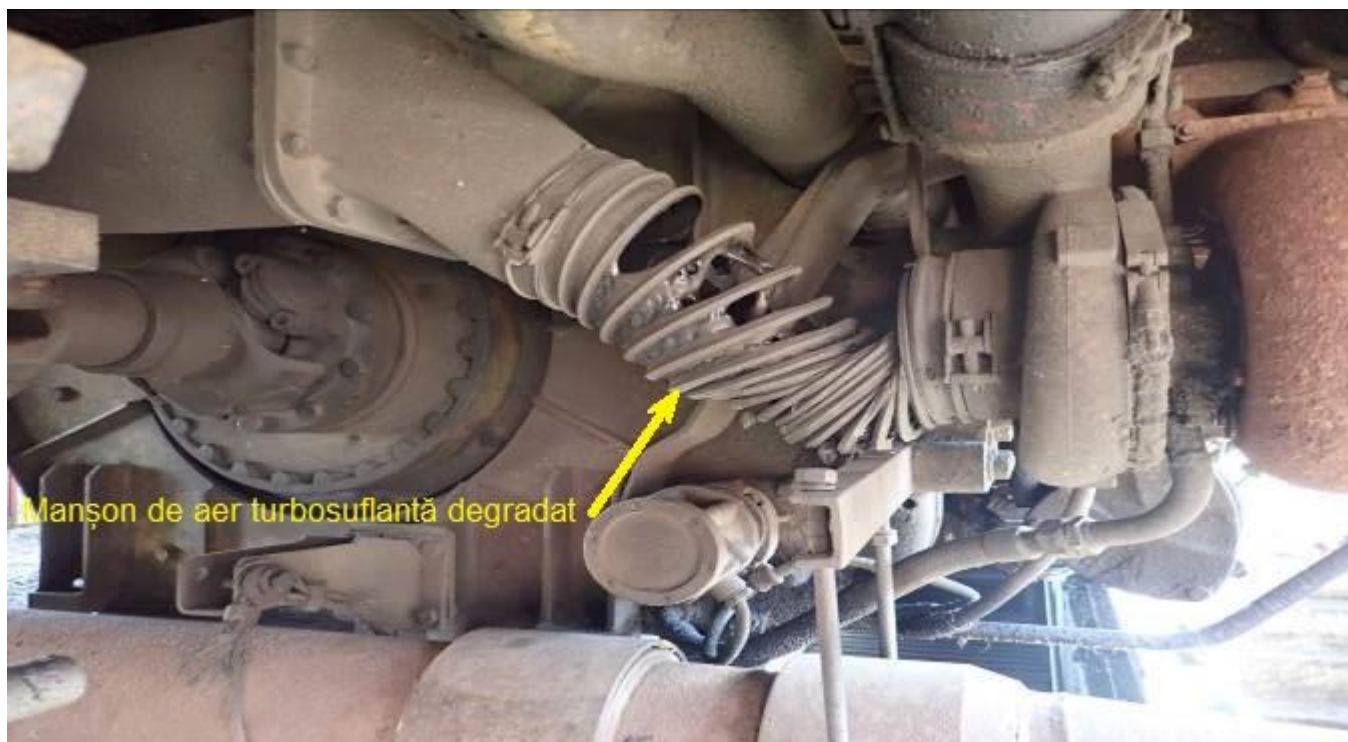
- în partea superioară a compartimentului filtrelor vopseaua era afectată termic, **cu afectarea termică direcționată din față înspre în spate** în sensul de mers;
- manșonul de legătură din circuitul de alimentare cu aer a turbosuflantei cu materialul nemetalic ars;

Foto nr.9 - Manșon degradat.

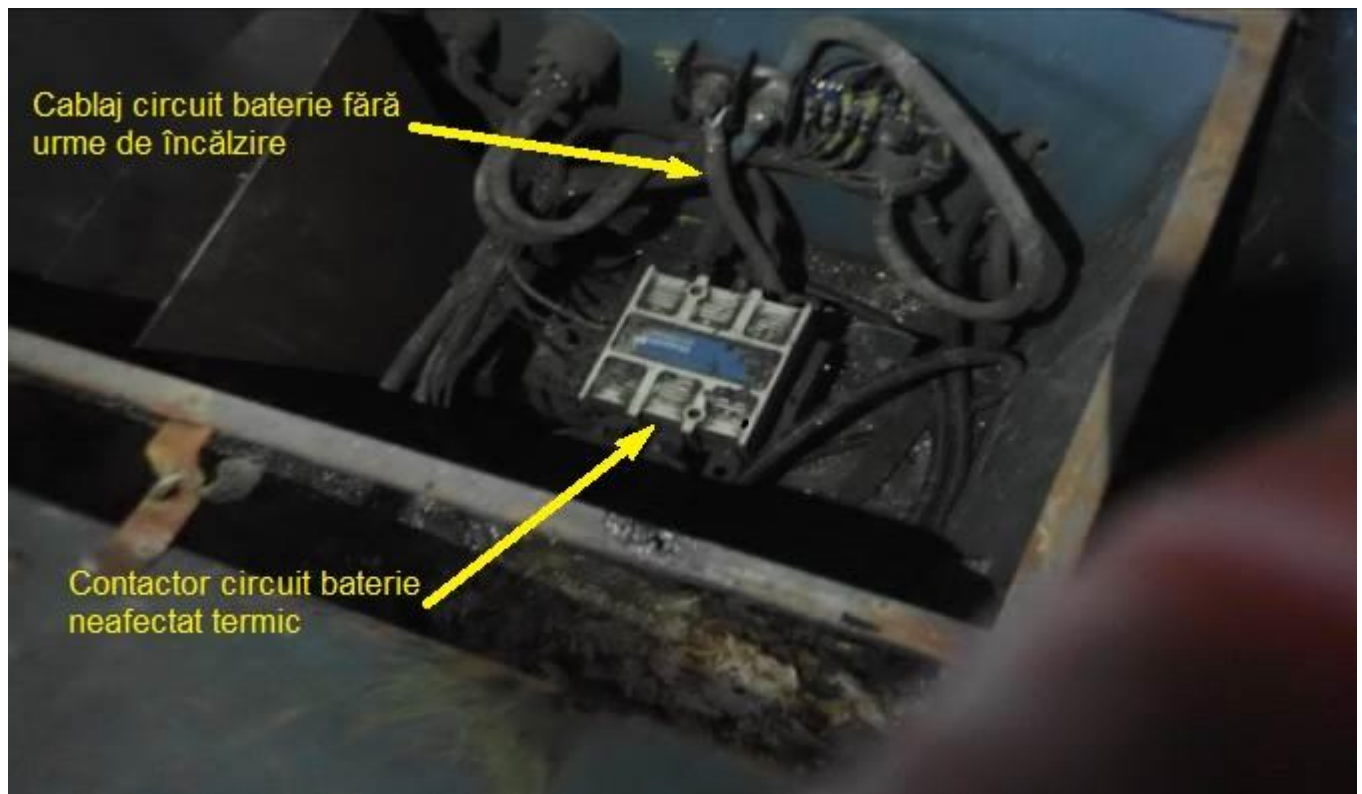
Foto nr.10 – Contactorul din circuitul bateriilor de acumulatori

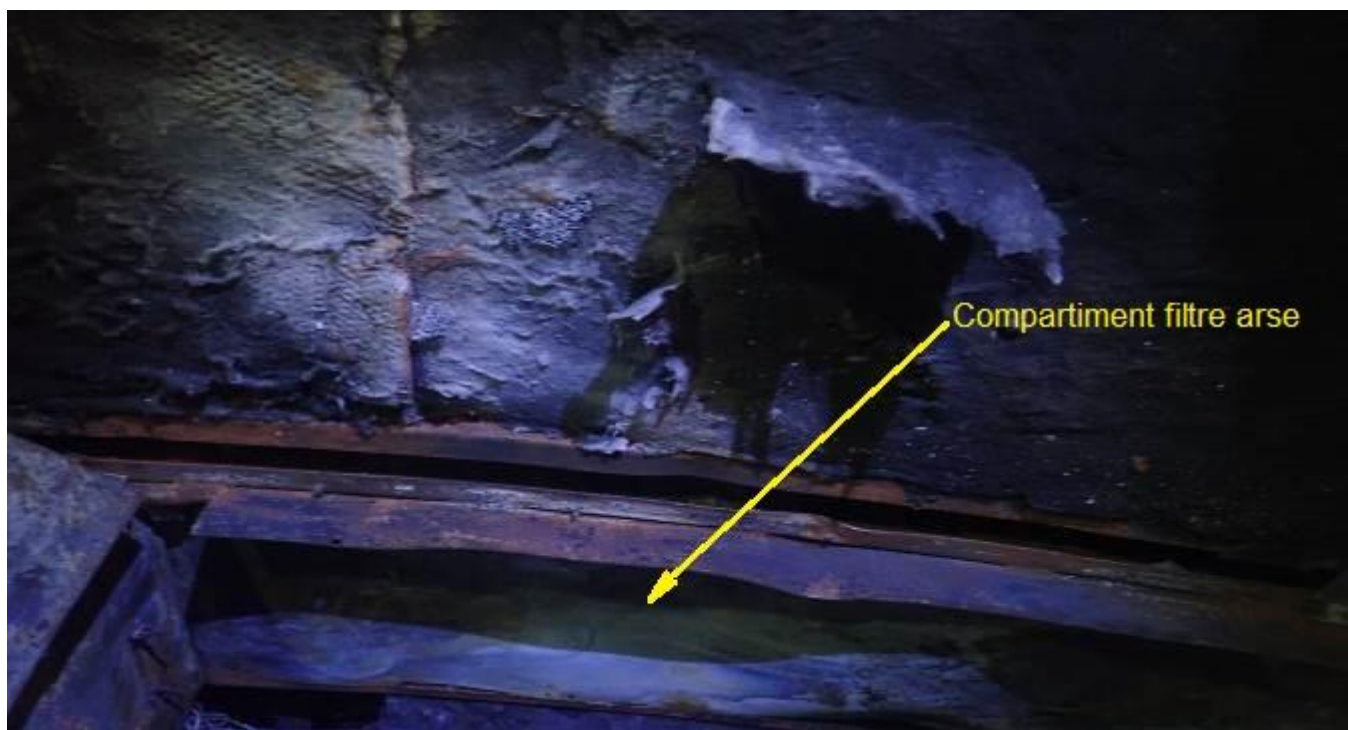
- peretele din tablă dintre compartimentul bateriilor și compartimentul filtrelor de aer puternic afectat termic.

Foto nr.11 – Compartiment filtre

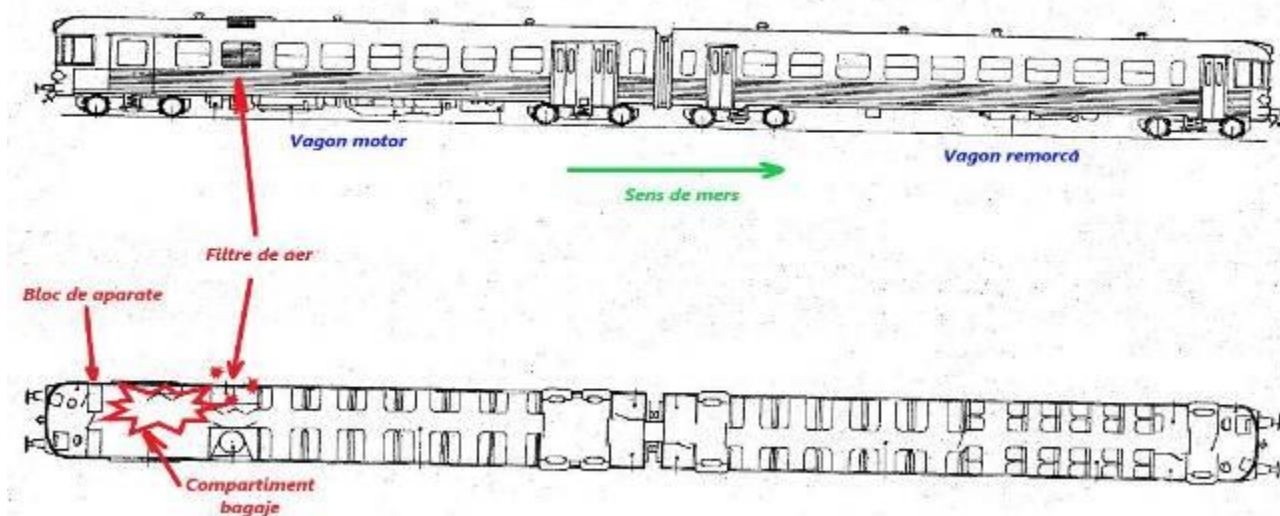
***Poziționarea elementelor descrise mai sus în sensul de mers al trenului era următoarea: baterii de acumulatori / filtre de aer, compartimentul bagajelor, blocul de aparate și postul de conducere.***

Fig. nr.2 Poziționarea elementelor incendiate

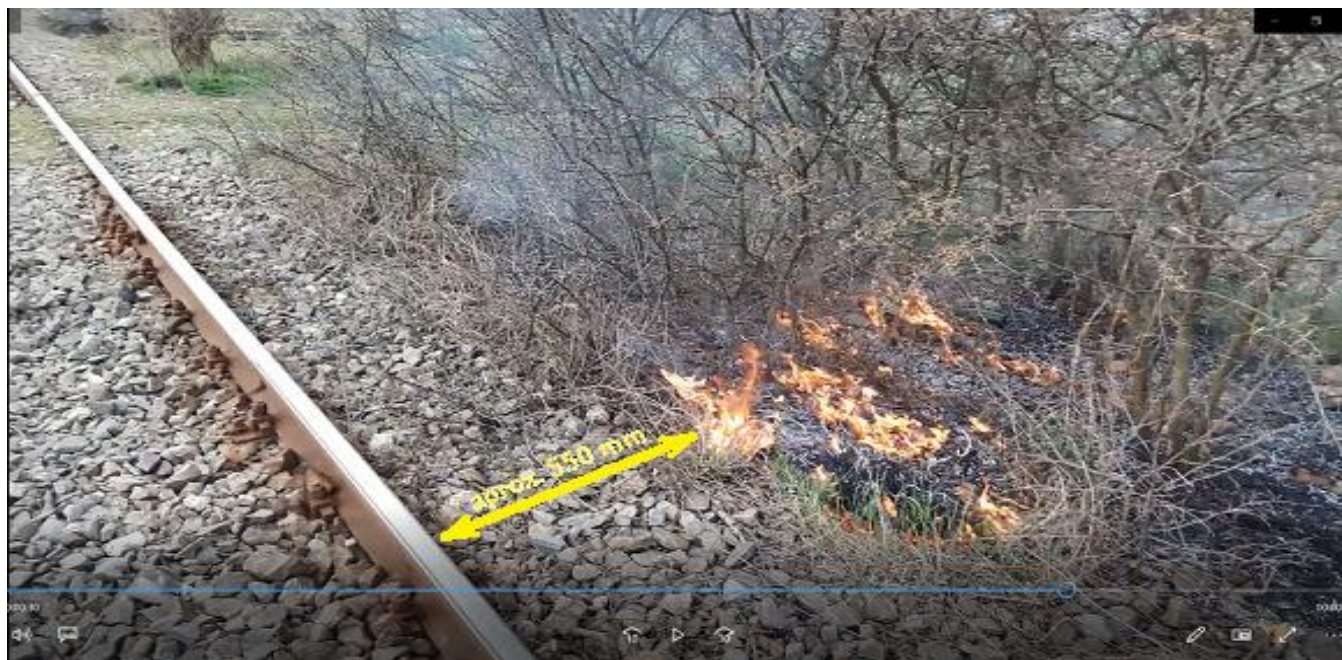
Foto nr.12 – Incendiul de vegetație din zona căii ferate

***Factors contributing*** the accident was the extension, under the wind conditions, of the sparks resulting from the vegetation fire close to the rails.

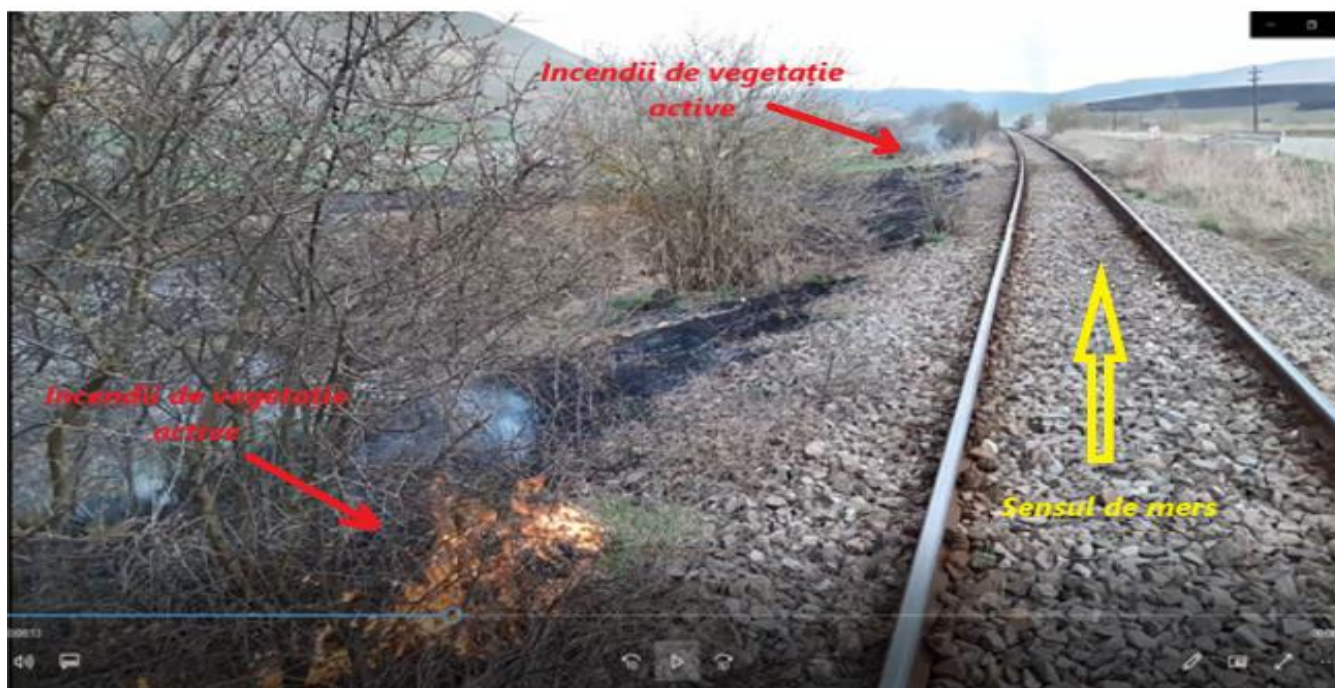
Foto nr.13 – Incendiul de vegetație din zona căii ferate
