## RAPORT DE INVESTIGARE

privind accidentul feroviar produs la data de data de 21.04.2019,  
pe raza de activitate a Sucursalei Regionale CF Timișoara,  
pe linia curentă Vasiova - Reșița Nord,  
manifestat prin deraierea ultimelor 2 vagoane din compunerea trenului de marfă nr.69492-1

*Ediție finală  
13 aprilie 2020*

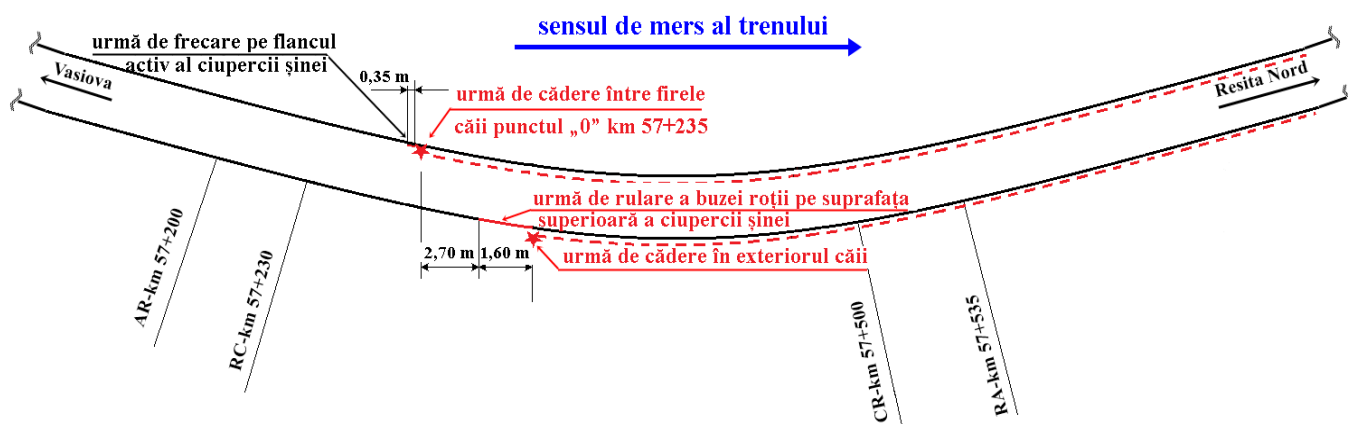
Figura nr.2 Schiță cu porțiunea de linie pe care s-a produs accidentul feroviar

- de asemenea, s-a pichetat linia din 0,5 m în 0,5 m începând cu punctul 0, în sensul de mers al trenului, marcându-se pe teren și punctele de la -1 și -2. În aceste puncte s-au efectuat măsurători în regim static, cu tiparul de măsurat calea, la ecartament și nivel, iar săgețile la mijlocul corzii cu lungimea de 10 m. Valorile acestor parametrii sunt reprezentate sub formă de diagrame în figura nr.2.

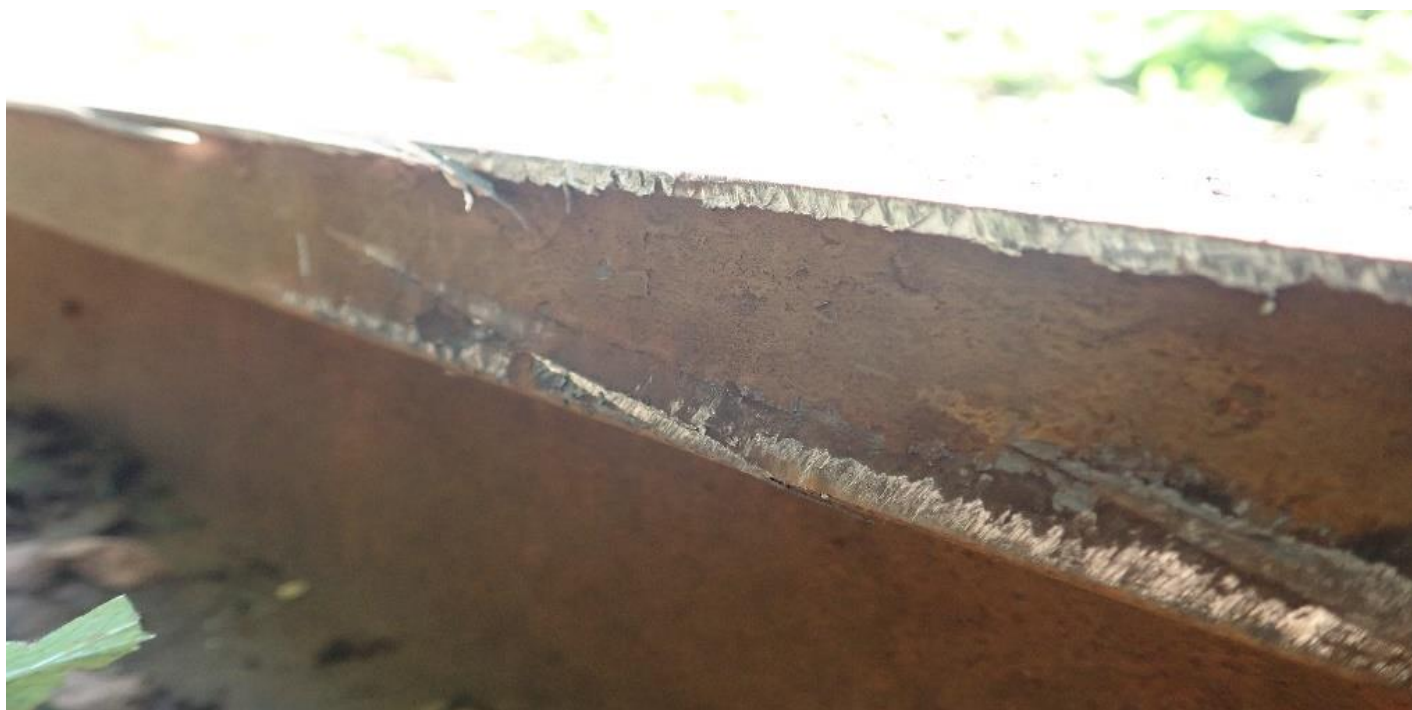
*Fotografia nr.1 Detaliu cu urme de frecare specifice căderii roții (R1) la interiorul căii (șina de la firul interior al curbei/zona punctului 0)*

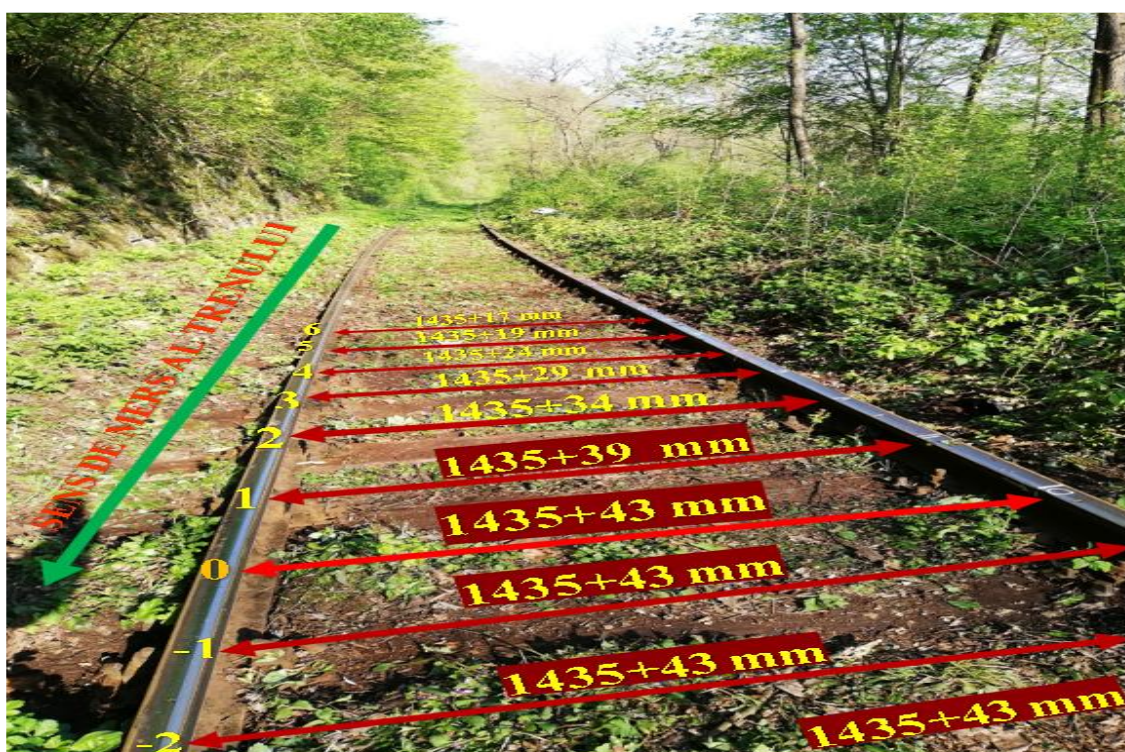
*Fotografia nr. 2: Zona producerii deraierii. Valorile ecartamentului în picheții -3/6*

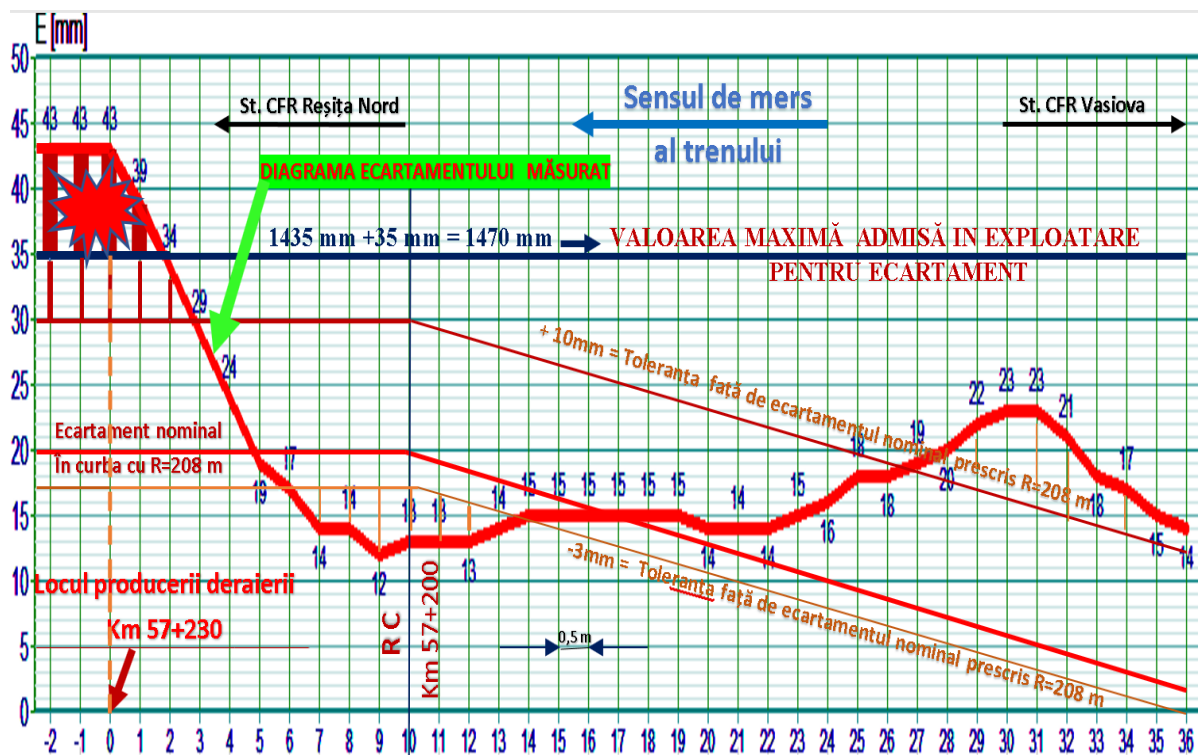
Figura nr. 3 - Diagrama ecartamentului măsurat și analiza grafică a ecartamentului.

Obs: pe abscisă s-au reprezentat pichetii de la -2 la 36 marcați pe teren la echidistanța de 0,5 m iar pe ordonată s-au reprezentat citirile efectuate pe tiparul de măsurat calea (exemplu: la citirea pe tipar de 0 mm corespunde ecartamentul de 1435 mm iar la citirea pe tipar de 35 mm corespunde ecartamentul de 1470 mm ).

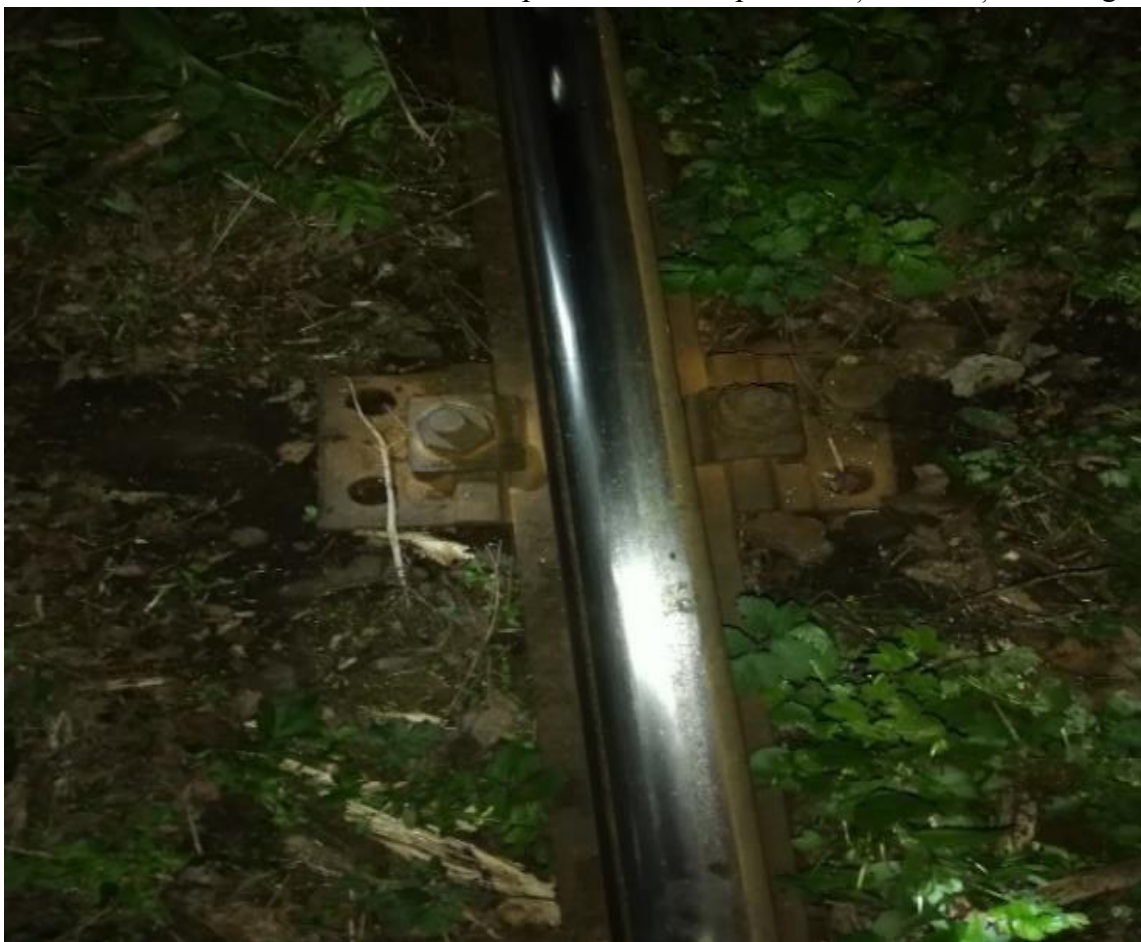
- T0 – Prezenta crăpături longitudinale pe întreaga lungime a traversei și era putredă în zona plăcilor de fixare pe ambele fire ale căii. Starea traversei în zona prinderilor (la ambele fire ale curbei), era necorespunzătoare (zonă cu putreziri) și permitea deplasări semnificative ale ambelor plăci metalice, pe direcție radială a curbei. Placa metalică de la firul exterior era fixată doar cu un singur tirfon (acesta fiind înclinat spre exteriorul căii) iar la placa metalică de la firul interior al curbei cele patru tirfoane se puteau înșuruba/deșuruba în gol;

*Fotografia nr. 3: Starea tehnică a traversei T<sub>0</sub> - la firul exterior al curbei*

- se face mențiunea că, în zona deraierii și cea premergătoare, dintr-un grup de 24 traverse analizate, exista un număr de 12 traverse cu defecte (50 %) care impuneau înlocuirea în urgența I (putrede în zona plăcilor metalice, crăpături longitudinale, care afectau prinderea șinei de traversă), contrar prevederilor art.25, pct.2 din *Instrucția de norme și toleranțe pentru construcția și întreținerea căii* - nr.314/1989;

- defectele pe care le aveau aceste traverse se încadrau în tipurile de defecte care, în conformitate cu prevederile art.25, pct.2) din *Instrucția de norme și toleranțe pentru construcția și întreținerea căii - linii cu ecartament normal* - nr.314/1989, impuneau înlocuirea acestora. De asemenea, numărul și poziția în cale a traverselor necorespunzătoare pe zona producerii deraierii nu sunt acceptate de prevederile art.25, pct.4) din *Instrucția de norme și toleranțe pentru construcția și întreținerea căii - linii cu ecartament normal* - nr.314/1989;

Soon after the accident, within the track between km 57+000 and km 58+000, 200 normal wooden sleepers were replaced and there were performed works for the rectification of the track gauge and of the cross section.

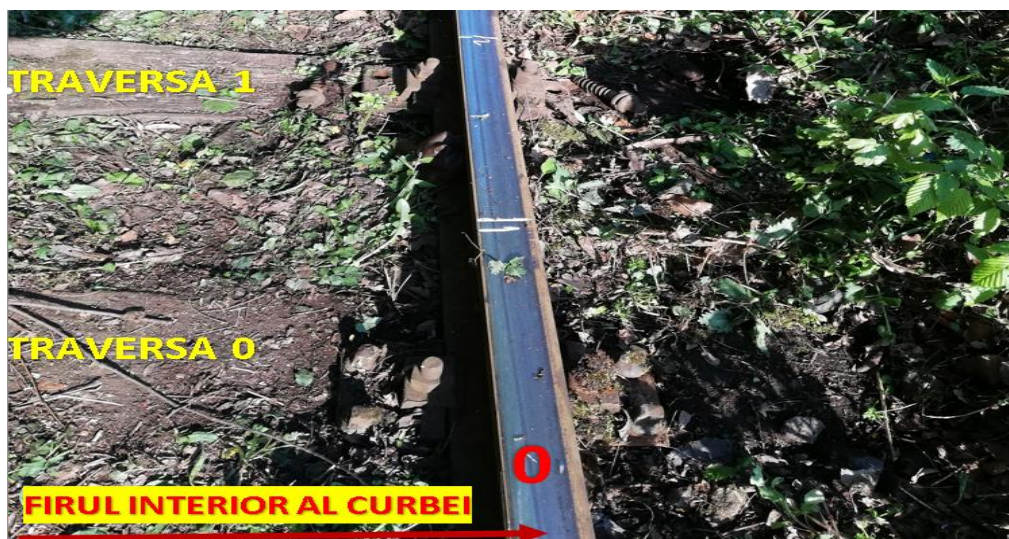
- T1 – La placa metalică de la firul exterior al curbei, toate cele 4 tirfoane erau înclinate spre exteriorul curbei, iar două dintre aceste tirfoane aveau joc în toate direcțiile (erau nestrânse);
- T2 – Fir exterior - 4 tirfoane aplecate spre exteriorul căii din care 2 tirfoane cu joc în toate direcțiile. Între rebordul plăcii metalice și talpa șinei exista un spațiu liber de 3mm;

Fotografia nr. 4: Starea traverselor T0 și T1 - la firul interior al curbei

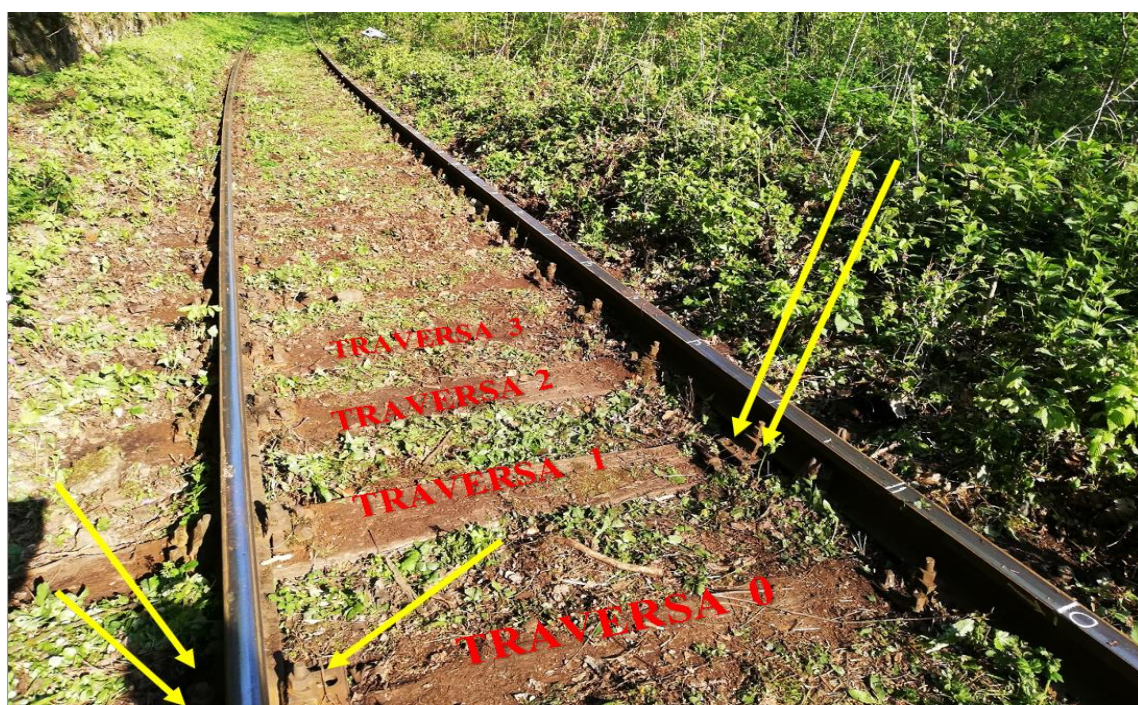
Fotografia nr. 5: Starea tehnică a traverselor T0, T1, T2, T2 și T3 la firul interior al curbei

- T3 – Fir exterior- in zona prinderilor traversa prezenta putreziri;
- T4 și T5 – Erau corespunzătoare;
- T6 – Traversa prezenta o crăpătură pe întreaga lungime. La placa metalică situată la fir exterior al curbei s-a constatat lipsa unui tirfon;

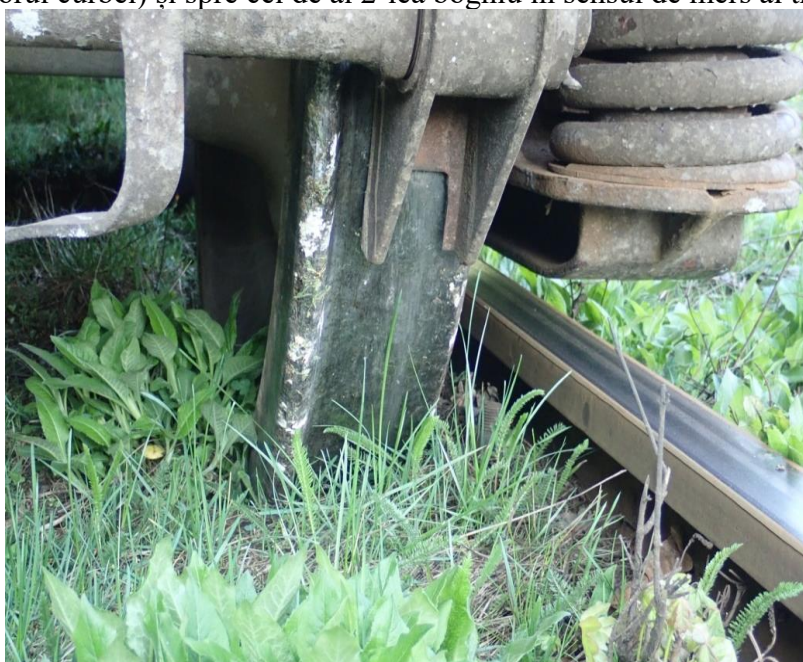
- corpul osiilor nu prezenta defecte vizibile;
- suprafața de rulare a osiilor prezenta lovituri succesive cu adâncimi medii de aproximativ 3 mm, la distanțe variind între 40 mm și 100 mm;

- aparatele de ciocnire în poziție corespunzătoare, fără urme de lovire sau încălecare, cu excepția talerului tamponului aferent roții nr.1 care avea urmă de lovitură în partea superioară spre interiorul curbei(dreapta – sus);

Fotografia nr. 7: Detaliu cu prima roată (R1) deraiată a trenului

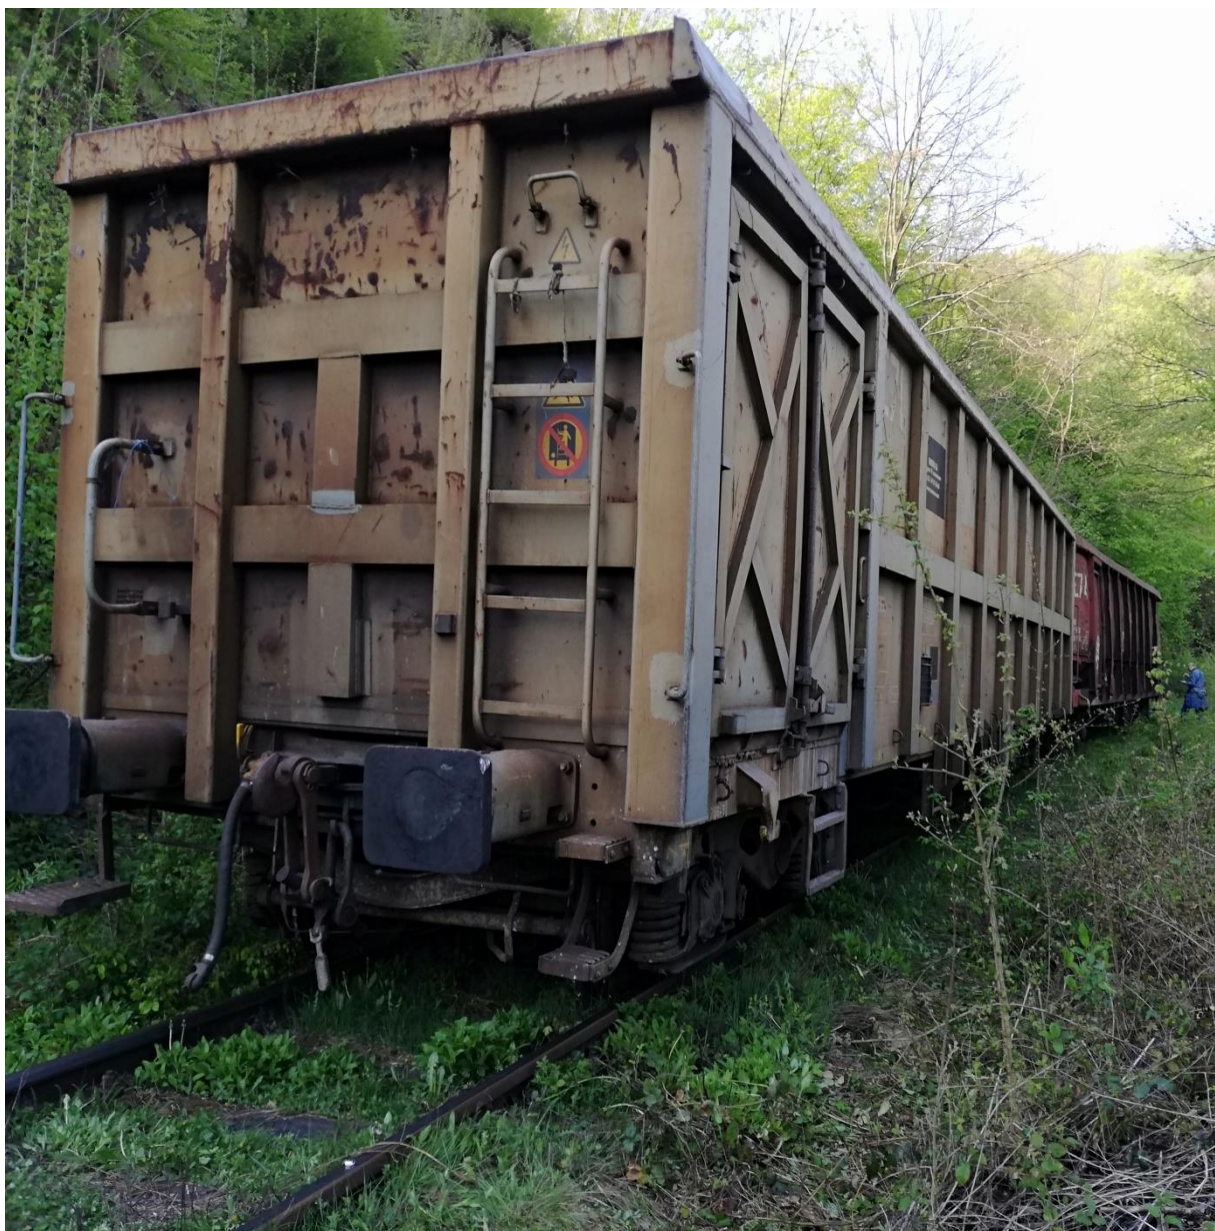
*Fotografia nr.8 Primul vagon deraiat (nr.33 87 6735 756-3)*

- încărcătura din vagon a fost distribuită pe întreaga suprafață a podelei însă aceasta prezenta volume mai mari, în partea stângă sens de mers față de axul longitudinal al vagonului (spre interiorul curbei) și spre cel de al 2-lea boghiu în sensul de mers al trenului;

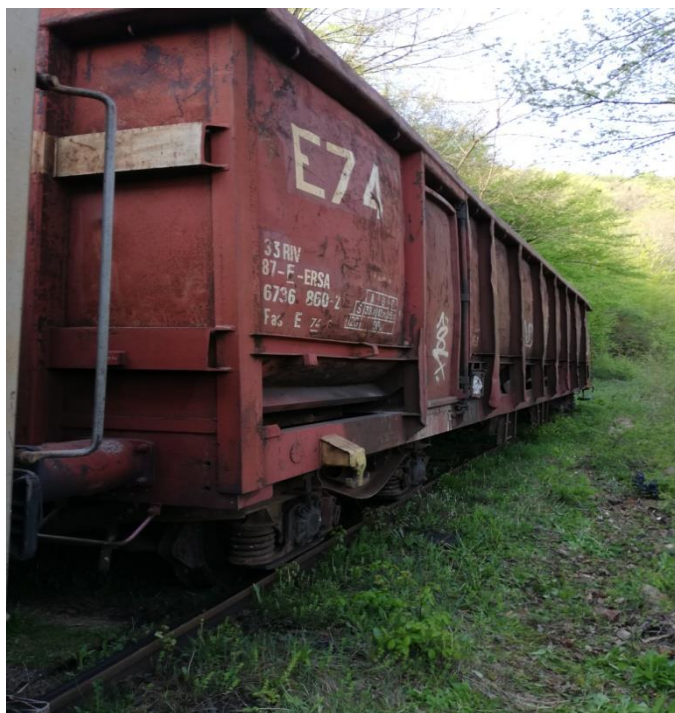
*Fotografia nr. 9 al II-lea vagon deraiat (nr.33876736860-2)*

- corpul osiilor nu prezenta defecte vizibile;
- suprafața de rulare a osiilor prezenta lovituri succesive cu adâncimi medii de aproximativ 3 mm, la distanțe variind între 40 mm și 100 mm;

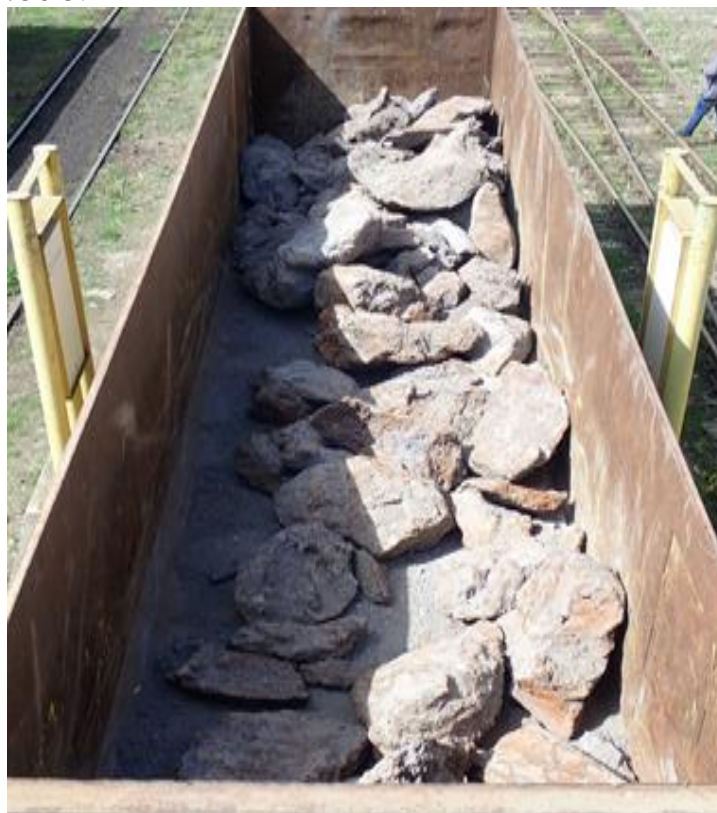
*Fotografia nr. 10: Ansamblu distribuției încărcăturii vagonului nr.33876735756-3*

- greutate brută: 76,900 t;
- greutate netă: 50,350 t;
- înălțimea de la centru talerului tamponelor până la nivelul superior al ciupercii șinei:

- pentru tamponul T1 (aferent roții R1) h= 1000 mm;
- pentru tamponul T2 (aferent roții R2) h= 1050 mm;
- pentru tamponul T7 (aferent roții R7) h= 994 mm;
- pentru tamponul T8 (aferent roții R8) h= 1020 mm.

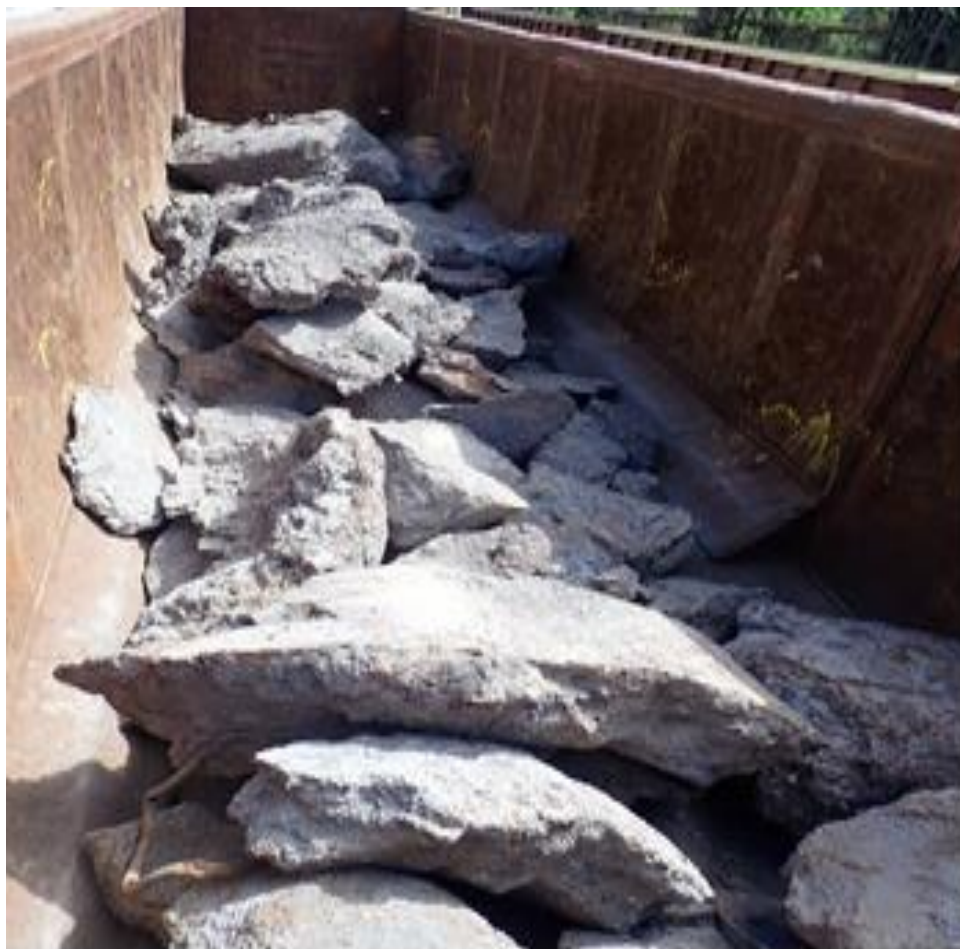
*Fotografia nr. 11: Ansamblu distribuției încărcăturii vagonului nr33876736860-2*

- greutate brută: 73,700 t;
- greutate netă: 49,850 t;
- înălțimea de la centru talerului tamponelor până la nivelul superior al ciupercii șinei:
  - pentru tamponul T1 (aferent roții R1) h= 1012 mm;
  - pentru tamponul T2 (aferent roții R2) h= 1036 mm;
  - pentru tamponul T7 (aferent roții R7) h= 1008 mm;
  - pentru tamponul T8 (aferent roții R8) h= 1035 mm.
