RAPORT DE INVESTIGARE

privind accidentul feroviar produs la data de 07.05.2019 în jurul orei 23:36 pe raza de activitate a Sucursalei Regionale de Căi Ferate Braşov, la ieşirea trenului de marfă nr.33901 din halta de mişcare Valea Lungă, linie dublă electrificată, prin producerea unui incendiu la locomotiva EA nr.698, care circula inactivă în compunerea trenului

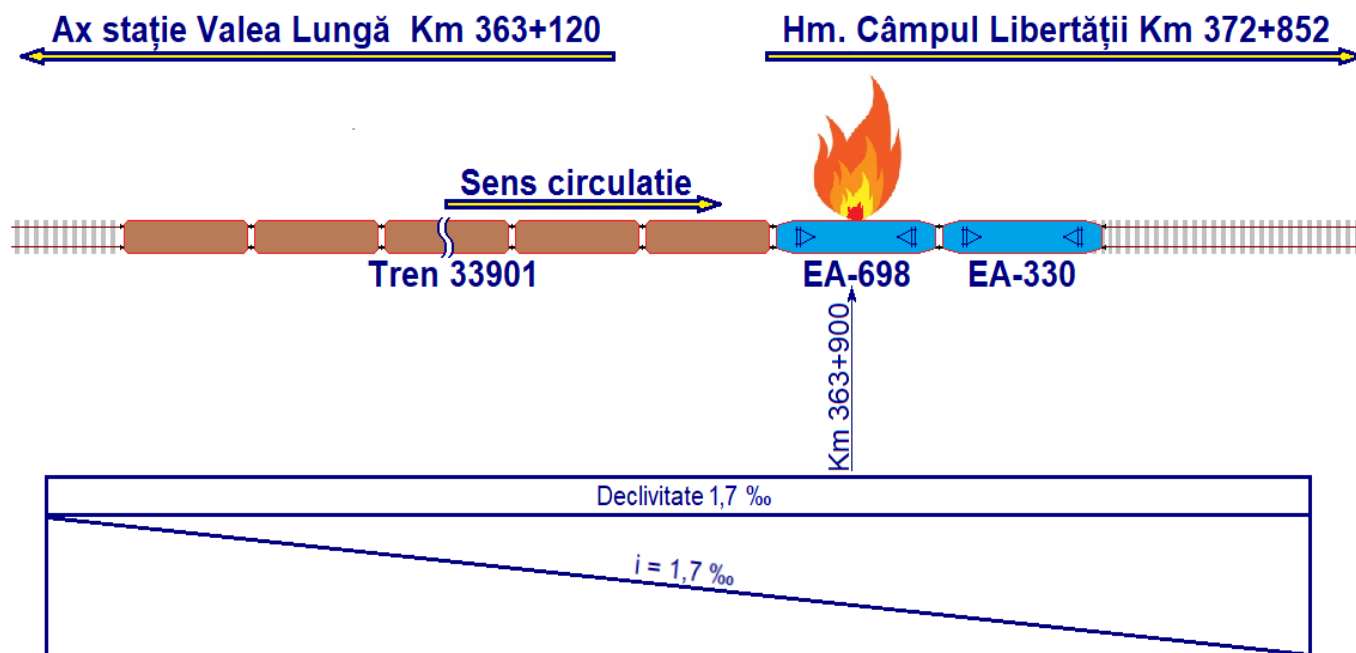
Figura nr.3. Schița locului accidentului

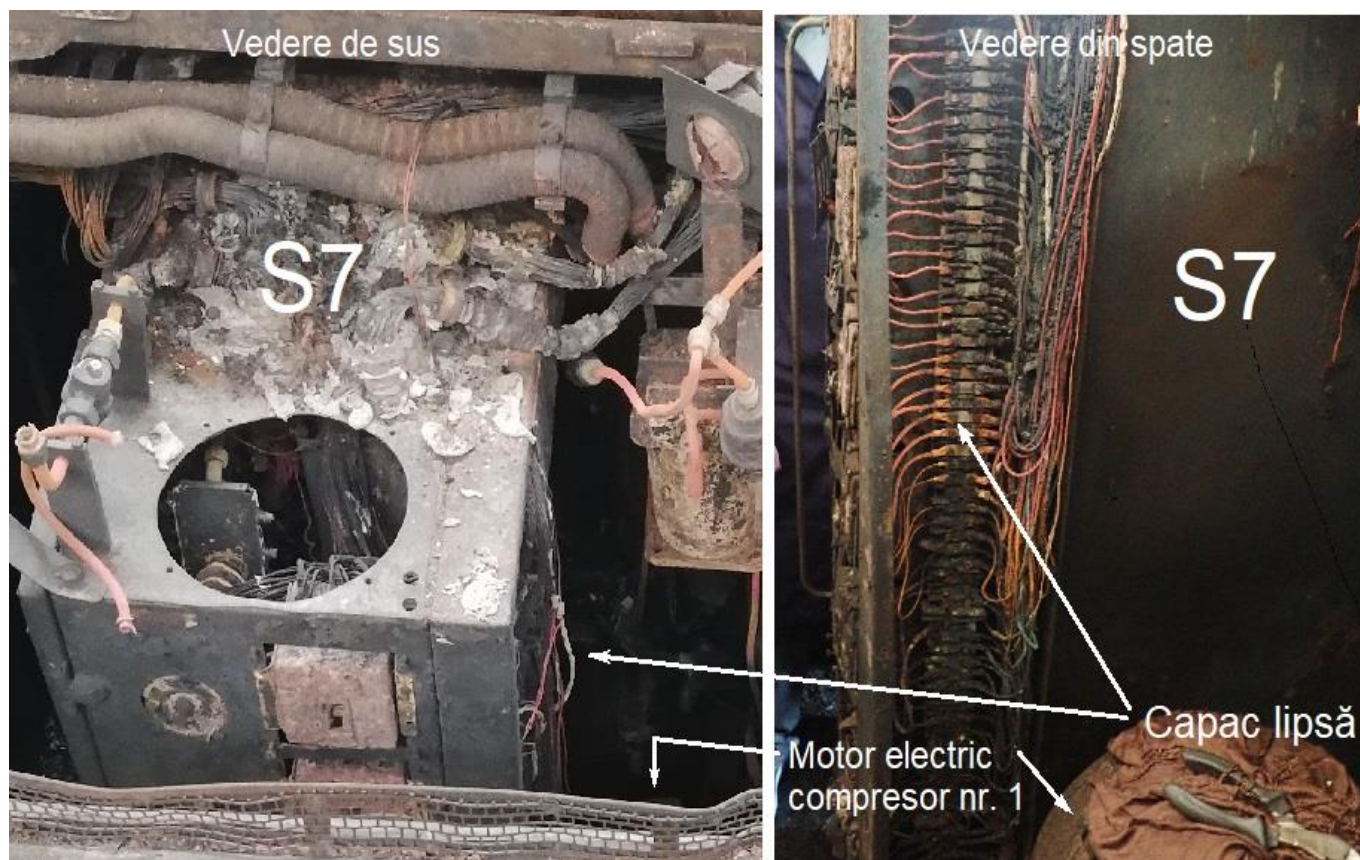
- keeping in operation of the locomotive **EA no.698**, after it has reached the norm of time and km for the performance of the planned repairs;
- lack of the metallic cover for the protection of the electrical panel junction box situated behind the block of equipment S7.

- releele, contactoarele și releele termice USOL arse 100%;
- lipsă capacul metalic de protecție a plăcii de borne din spatele blocului de aparate S7 și a cablajului aferent (foto nr.1);

Foto nr.1: Lipsă capac de protecție cablaj și placă de borne S7.

3. to ask the railway freight undertaking SNTFM „CFR Marfă” SA to make an inventory and to add, at the locomotives from its own stock, the protection parts missing (covers, doors), whose lack is a danger of fire or endanger the staff safety.

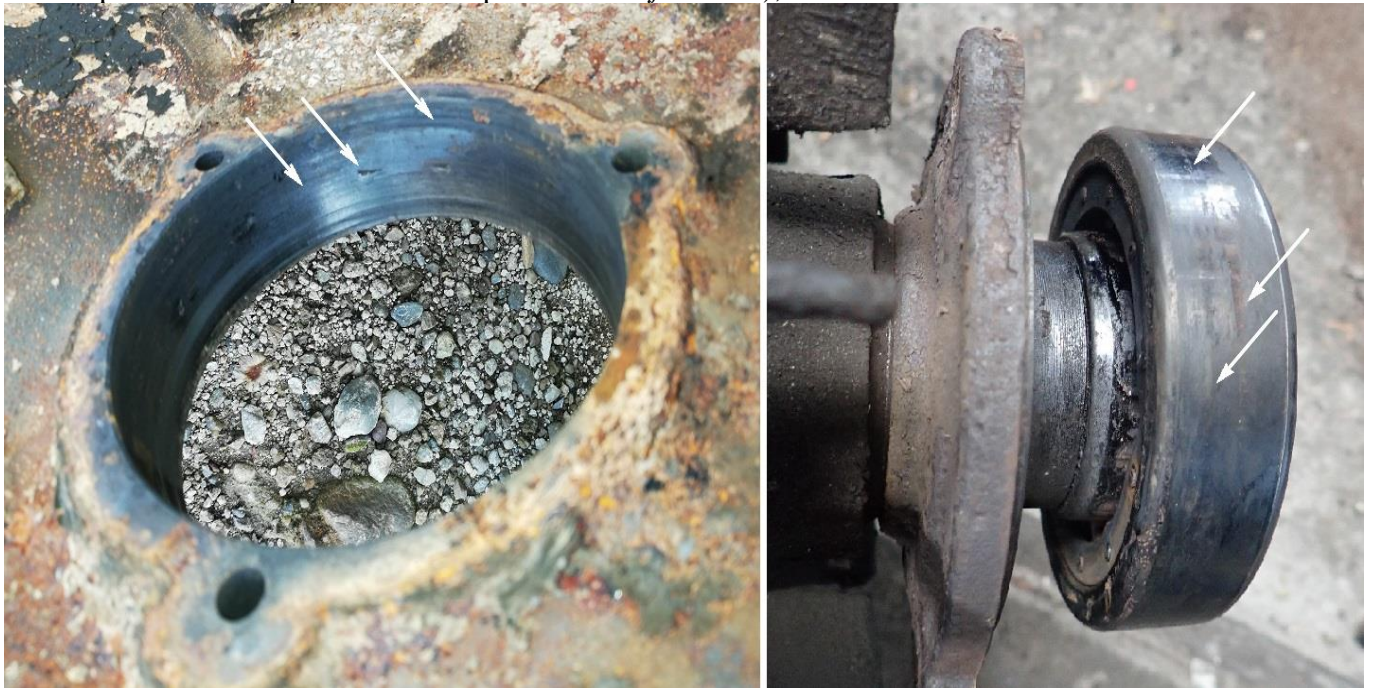
- rulmentul motorului de pe partea ventilatorului în stare normală și se rotea ușor:
- rulmentul motorului de pe partea neangrenată blocat, supraîncălzit și cu urme de frecare a inelului exterior în scut și a inelului interior pe ax (*foto nr.2*);
- în scutul motorului de pe partea neangrenată erau urme de frecare a inelului exterior cu scutul și prezenta urme puternice de supraîncălzire (*foto nr.2*);

Foto nr.2: Urme de frecare pe rulment și pe scut.

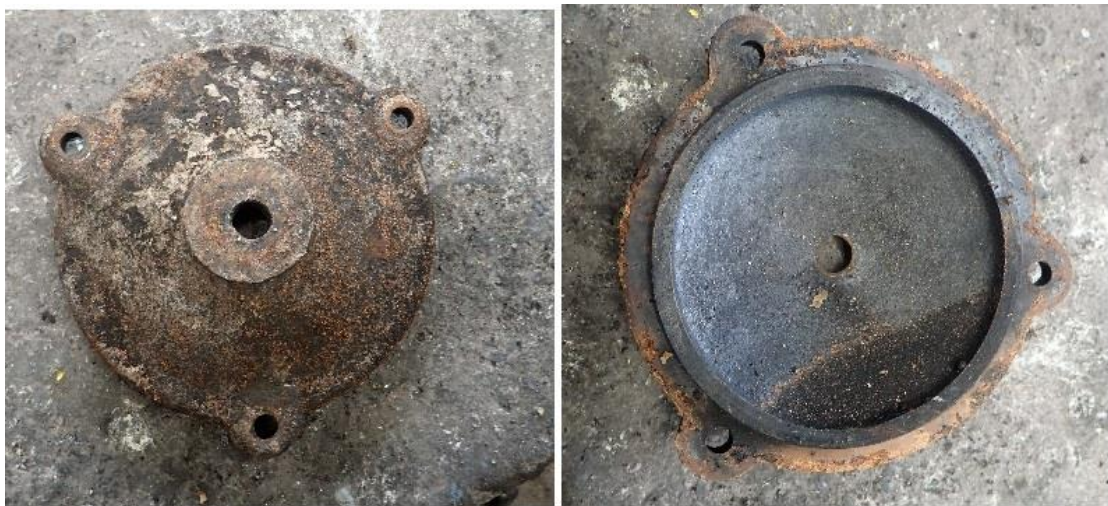
Foto nr.3: Capacul casei rulmentului.

- capacul de protecție a rulmentului era fixat corespunzător și prezenta urme de supraîncălzire iar la interior urme de lubrifianț (vaselină) topit și carbonizat (*foto nr. 3*);
- axul rotorului avea urme de frecare cu inelul interior și culoarea schimbată (*foto nr. 4*);
- rulmentul cu role partea neangrenată blocat, culoarea schimbată ca urmare a supraîncălzirii din timpul funcționării și cu lipsa totală a lubrifianțului (*foto nr. 5*);
- siguranța zegger de asigurare a inelului interior al rulmentului ruptă și căzută (aproximativ 45% din lungime) ca urmare a rotirii inelului pe ax (*foto nr. 6*);

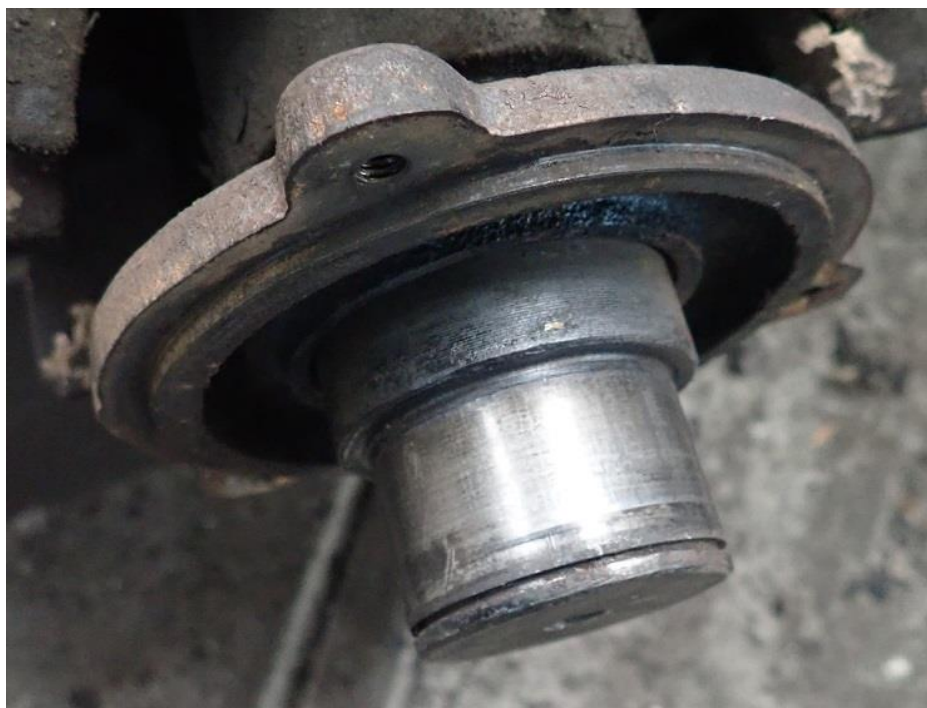
Foto nr.4: Axul motorului cu urme de frecare ale inelului interior al rulmentului.

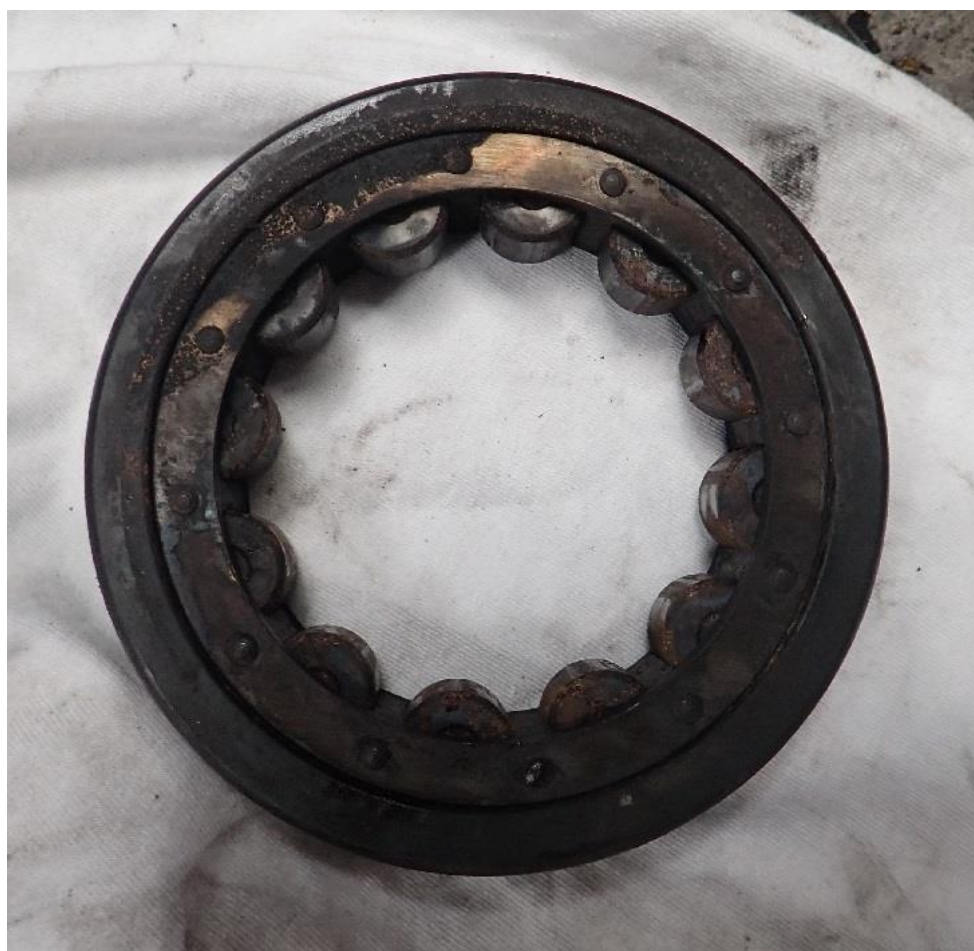
Direct cause of the accident is the overheating of the roller bearing from the engine of the compressor no.1, following the appearance of some high friction forces generated by the untightening between the roller bearing and the rotor shaft, respectively the engine end shield, that led to the ignition of the grease rests, of the paint and of the oil rests from the compressor, existing in the roller bearing box. The locomotive **EA no.698**, running as a dead on, it had the compressors in working condition.

Foto nr.5: Rulment cu role gripat și supraîncălzit.

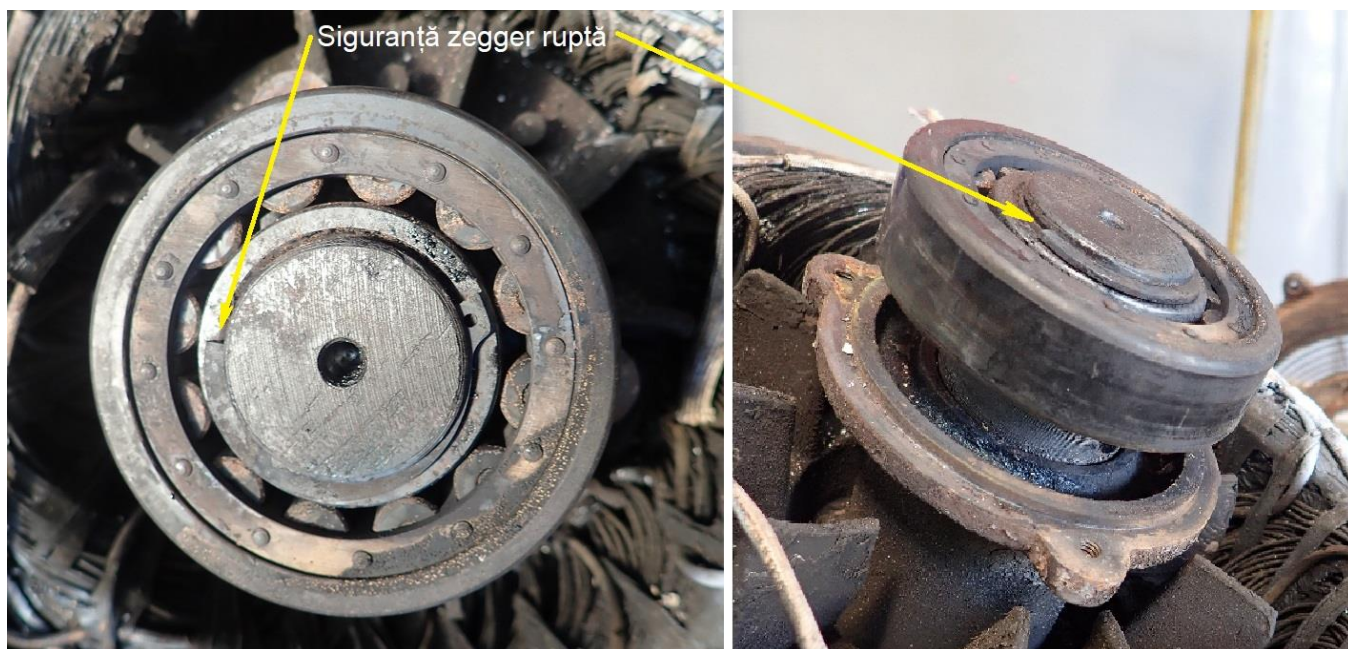
Foto nr.6: Siguranța zegger ruptă..

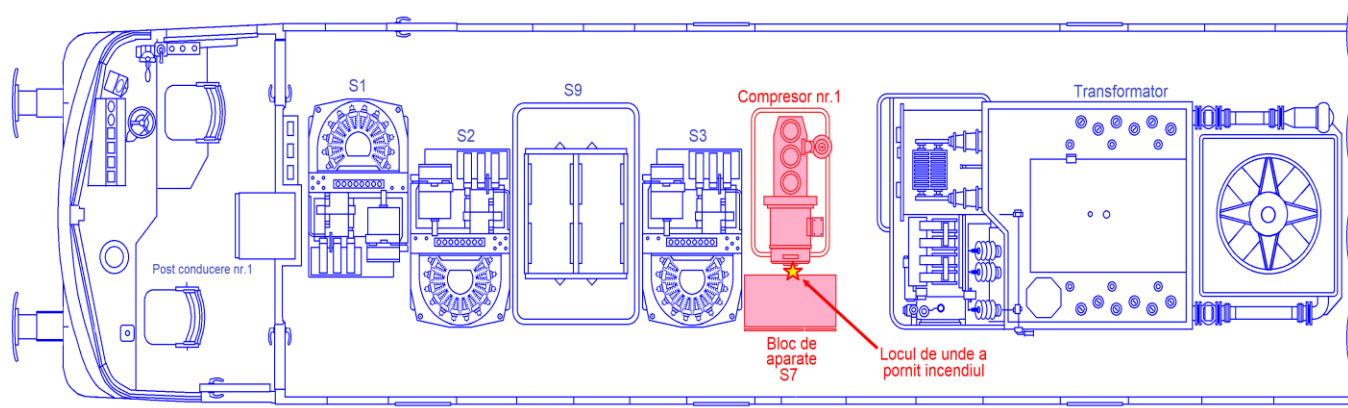
Având în vedere declarațiile personalului implicat referitor la locul apariției degajării de fum și ulterior a incendiului, constatările efectuate la locomotivă, comisia de investigare consideră că accidentul s-a produs ca urmare a pierderii serajului dintre rulmentul de pe partea neangrenată a motorului electric de antrenare a compresorului nr.1 și axul rotorului, respectiv scutul motorului.

Figura nr.4. Schița locului de producere a incendiului.

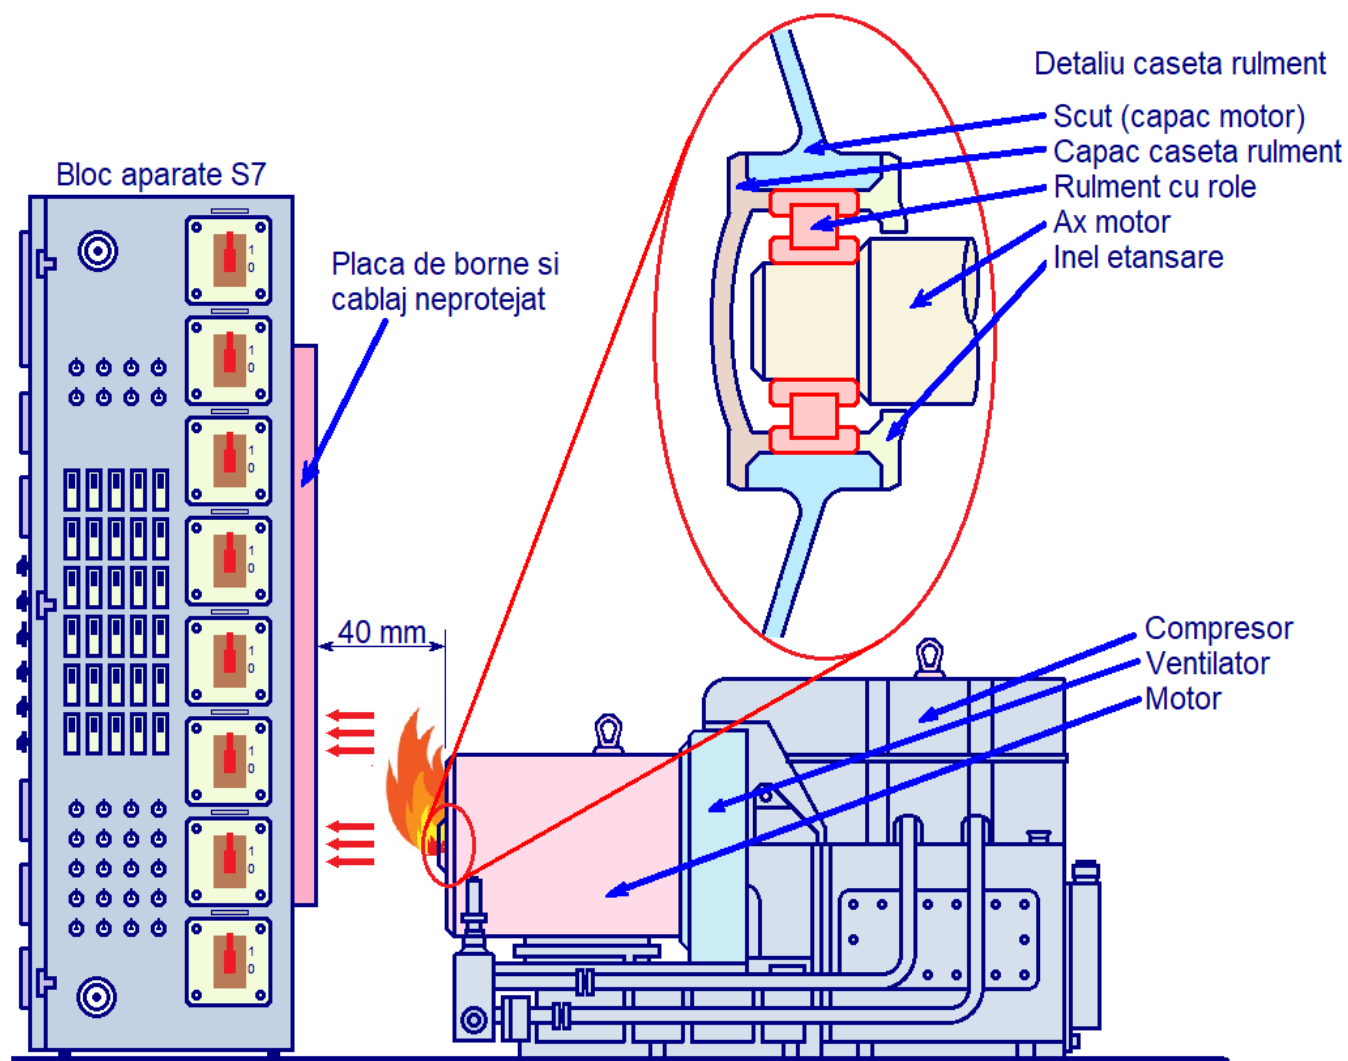
Pierderea serajului a dus la supraîncălzirea rulmentului și a subansamblelor adiacente, fapt ce a avut ca efect topirea unsorii (vaselinei) și eliminarea acesteia pe la inelul de etanșare al casetei rulmentului. Funcționând fără lubrifiant, ca urmare a frecărilor mari, temperatura a crescut rapid până la aprinderea resturilor de lubrifiant, a vopselei și a reziduurilor de ulei de compresor existente în zona casetei rulmentului. Totodată, urmare distanței mici (aproximativ 40 mm) existente între caseta rulmentului, placa de borne și cablajul aferent de pe peretele blocului S7, precum și a lipsei capacului de protecție a acestuia, incendiul s-a extins și la-circuitele blocului de aparate S7.

Figura nr.5. Extinderea incendiului la blocul de aparate S7.

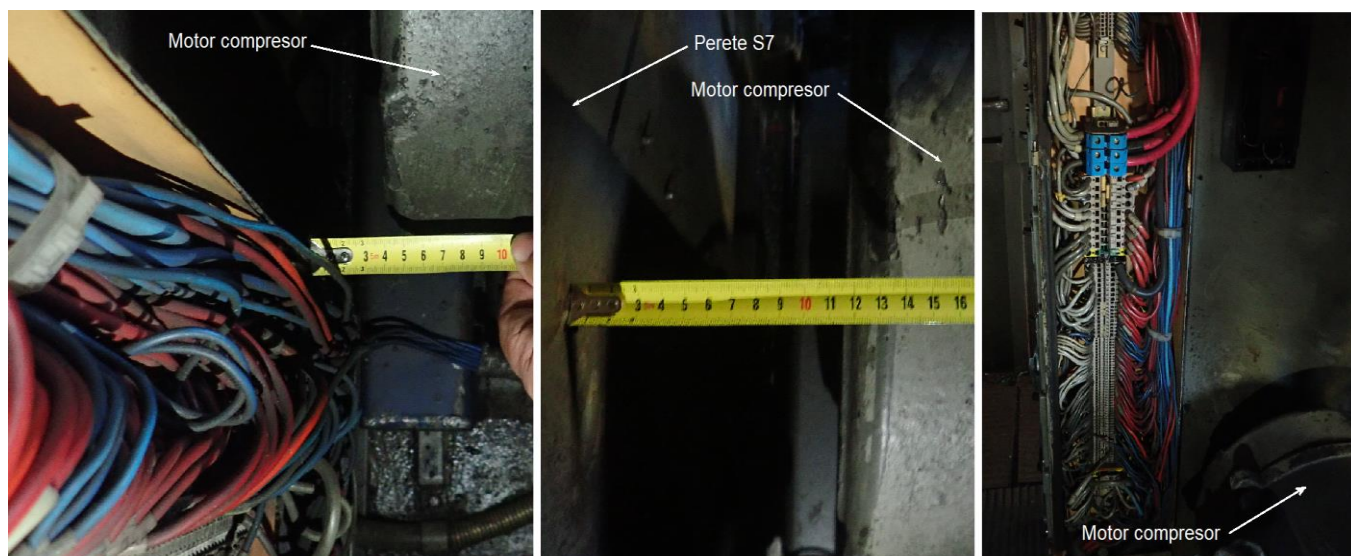
Foto nr.7: Distanța de la caseta rulmentului la blocul de aparate S7 și la placa de borne.
