RAPORT DE INVESTIGARE

al accidentului feroviar produs la data de 13.05.2019,
pe raza de activitate a Sucursalei Regionale CF București, în stația CFR Chitila,
în circulația trenului de marfă nr.80964, prin deraierea celui de-al 14-lea vagon, de al doilea boghiu,
în sensul de mers al trenului.

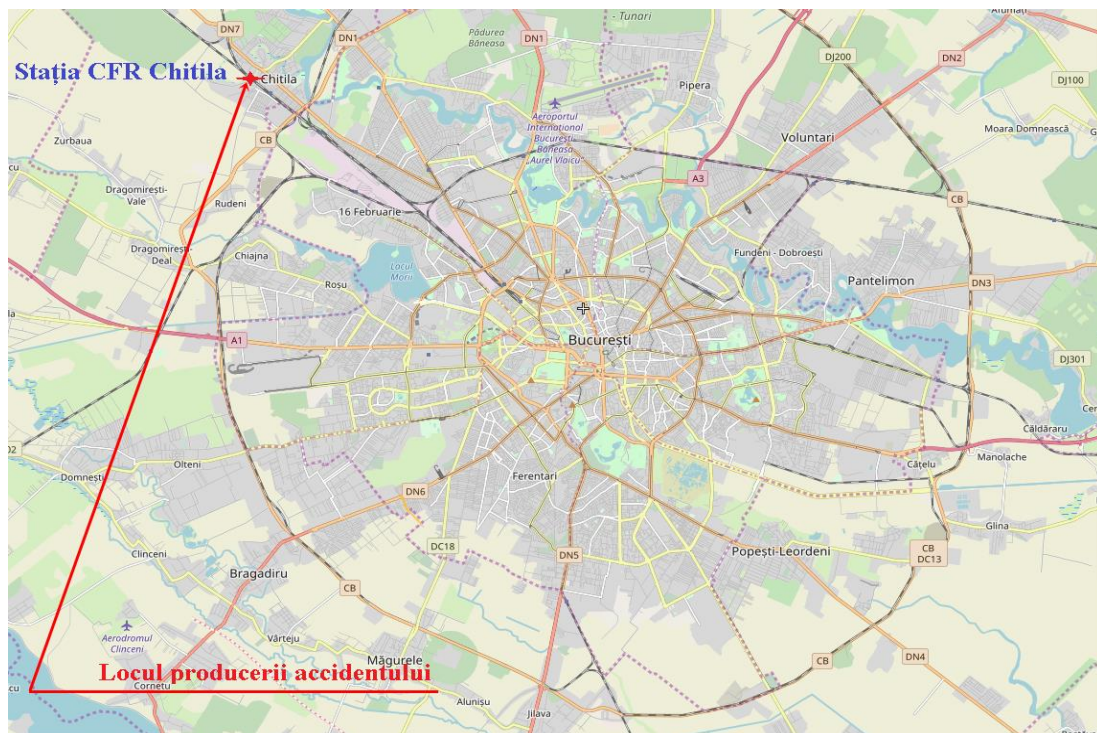
Figure no.1 – Accident site

On the 13th of May 2019, at 04:20 o'clock, in the railway county Bucuresti, in the railway station Chitila, in the running of the freight train no. 80964, got by the railway undertaking SC TEHNOTRANS FERVIAR SRL, the second bogie of the wagon no.84539305630-2 (the 14th one after the locomotive) derailed in the train running direction.

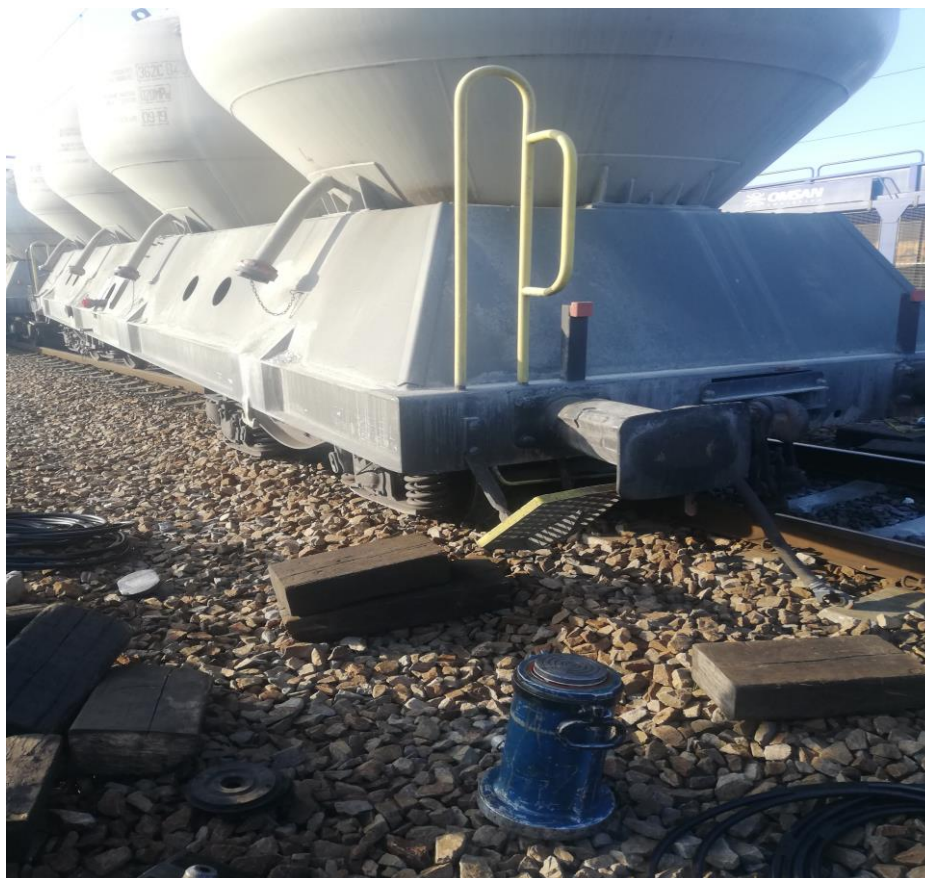
Vagonul nr.84539305630-2 a circulat în stare deraiată o distanță de aproximativ 450 metri.

Fotografia nr.1 – vagonul deraiat pe linia 6 din stația CFR Chitila

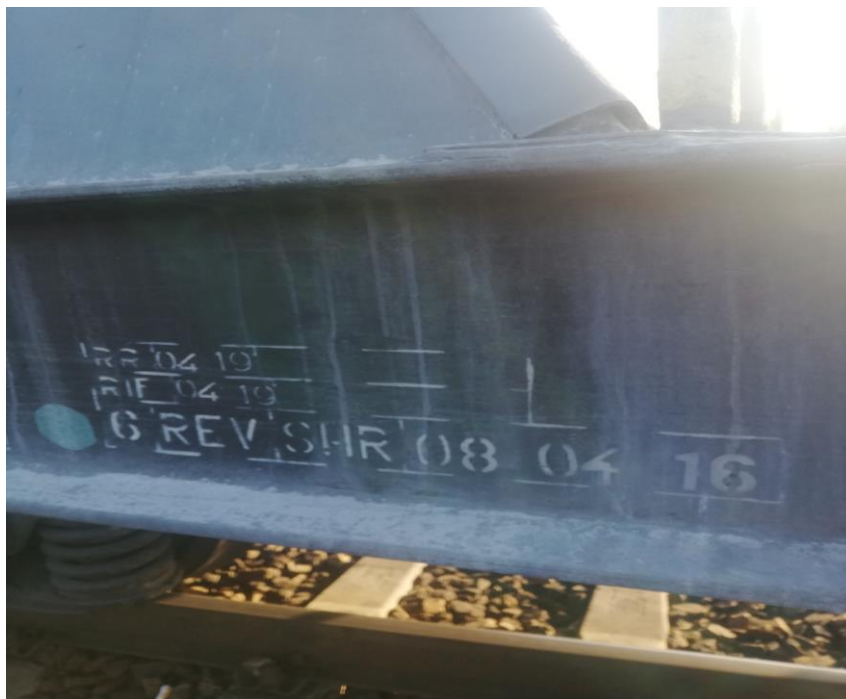
RTV implicat nu a fost avizat sau informat de niciun reprezentant al TEHNOTRANS FERROVIAR SRL, cu privire la faptul că vagonul nr.84539305630-2 avea reviziile intermediare (RIF și RR) cu termenul de efectuare depășit (scadent în luna aprilie 2019).

Fotografia nr. 2 – Cartușul de mentenanța al vagonului nr.84539305630-2 cu reviziile intermediare (RRu și RIF) ce aveau termenul de valabilitate depășit

1. Romanian Railway Safety Authority – ASFR shall take care that TEHNOTRANS FERROVIAR SRL, like entity in charge with the maintenance can ensure, within the maintenance management system established, the management of the withdrawal from operation of the wagons for their maintenance in case of failures.
2. Romanian Railway Safety Authority – ASFR shall take care that TEHNOTRANS FERROVIAR SRL, like railway freight undertaking, within the safety management system, shall re-assess the risks generated by the withdrawal from operation of the wagons for their maintenance.

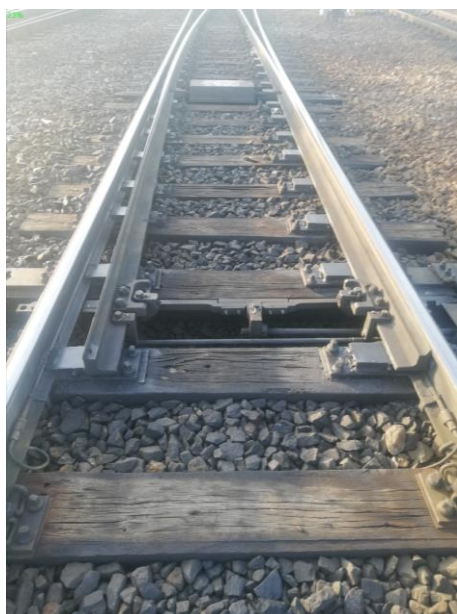
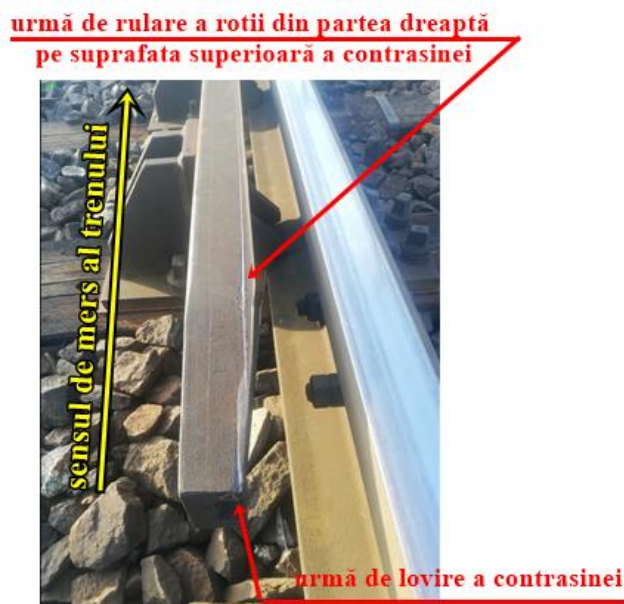
Fotografia nr. 3 - urmele lăsate pe schimbătorul de cale nr.26 de roțile deraiate

Prima urmă de rulare anormală a roților a fost o urmă de lovire a capătului contrasinei (notat ca fiind punctul „0”) și escaladare a acestuia de către roata din partea dreapta a primei osii a celui de-al doilea boghiu (în sensul de mers) al vagonului nr.84539305630-2 (al 14-lea vagon din compunerea trenului).

Această roată a rulat cu buza bandajului pe suprafața superioară a contrasinei o distanță de 4150mm, după care a căzut între firele căii. Urma de părăsire a suprafeței superioare a contrasinei de către roata din partea dreaptă a fost notată cu „C”.

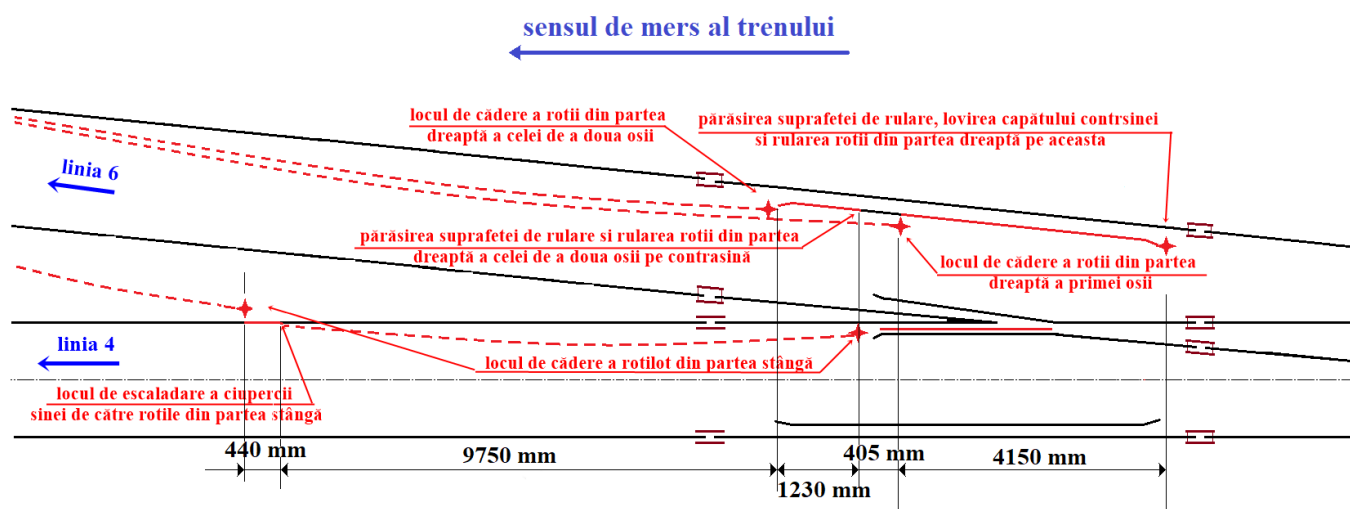
Figura nr.3 - schița cu urmele de deraiere constatate pe schimbătorul de cale nr.26

La distanța de 405 mm după punctul „C”, a fost observată o altă urmă de escaladare a contrasinei de către roata din partea dreaptă a celei de a doua osie a aceluiasi boghiu. Această roată a rulat cu buza bandajului pe suprafața superioară a contrasinei o distanță de 1230 mm, după care a căzut între firele căii.

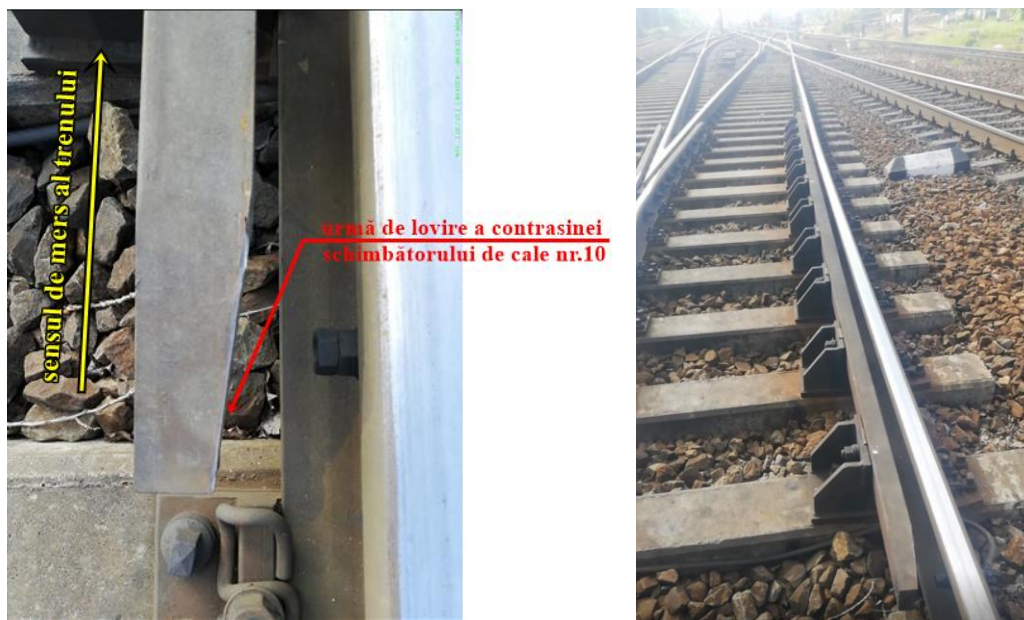
În urma avizării efectuate de către revizorul de cale, care efectua revizia tehnică a căii, comisia s-a deplasat la schimbătorul de cale nr.10 și a constatat urme de lovire a capătului contrașinei de pe poziția „abatere”, fără a fi gasite urme de deraiere.

Fotografia nr.4 -urmele lăsate pe schimbătorul de cale nr.10 de roțile deraiate

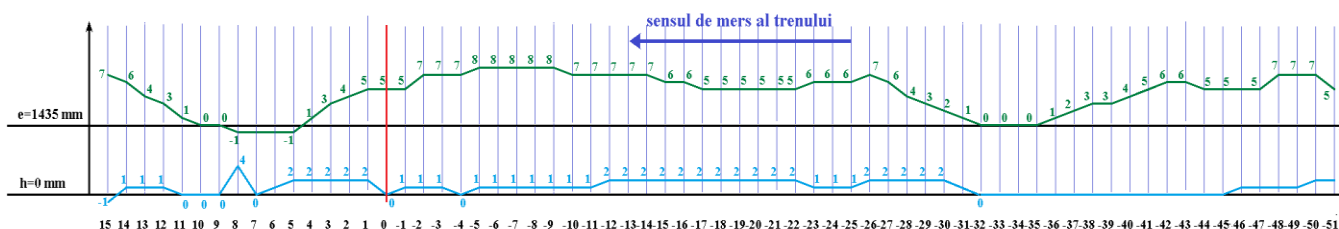
Valorile ecartamentului și ale nivelului transversal măsurate pe schimbătorul de cale nr.10, pe zona neafectată de deraiere, se încadrează în toleranțele prevăzute de *Instrucția de norme și toleranțe pentru construcția și întreținerea căii-linii cu ecartament normal, nr.314/1989*, pentru viteza de circulație de 30 km/h.

Figura nr.4 - diagrama cu valorile ecartamentului și nivelului transversal măsurate pe schimbătorul nr.10

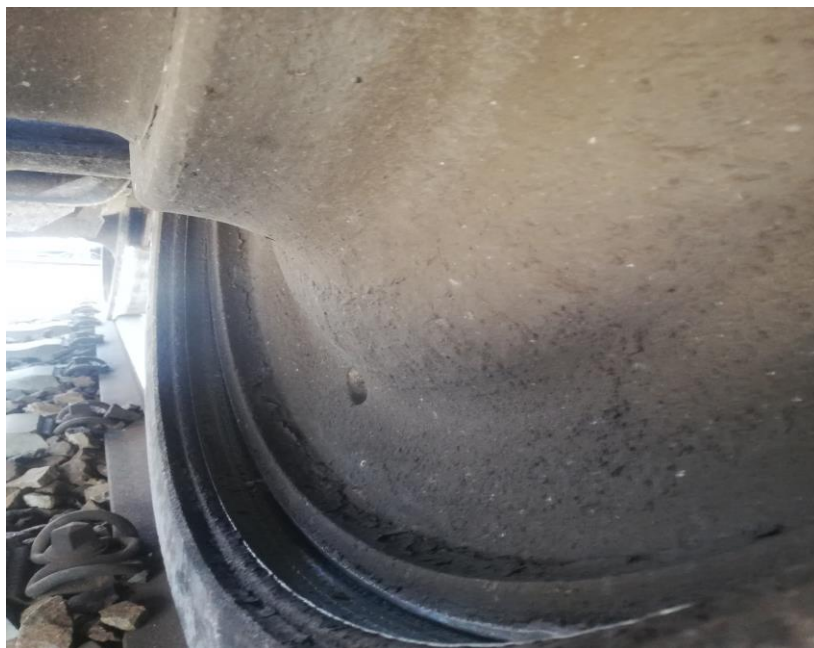
The direct cause of the accident is the unfastening of the tyre from the wheel no.6, followed by its turning and cross movement on the wheel centre, it leading to the accidental change of the distance between the inner faces of the wheel tyres (gauge) of the wheelset corresponding to the wheels 5÷6 from the wagon no.84539305630-2 and its derailment.

Unfastening of the tyre happened following the decrease in time of the fastening forces between the tyre and the wheel centre, following the thermic and mechanic stresses appeared in the operation of the wheelset.

- etrierul de siguranță de la roata nr.6 era rupt, iar secțiunea de rupere avea un aspect de ruptură nouă 100%;
- sabotul de frână, primul în sens de mers, la roata nr.6 era lipsă, fiind găsit la aproximativ 50 m de la locul deraierii;

- placuța din oțel manganos aferentă cutiei de osie de la roata nr.6 era desprinsă din sudură și căzută pe corpul cutiei;
- placuța din oțel manganos aferentă cutiei de osie de la roata nr.5 era desprinsă din sudură;

Fotografia nr.4 - roata nr.6 de la vagonul nr. 84539305630-2 la locul deraierii

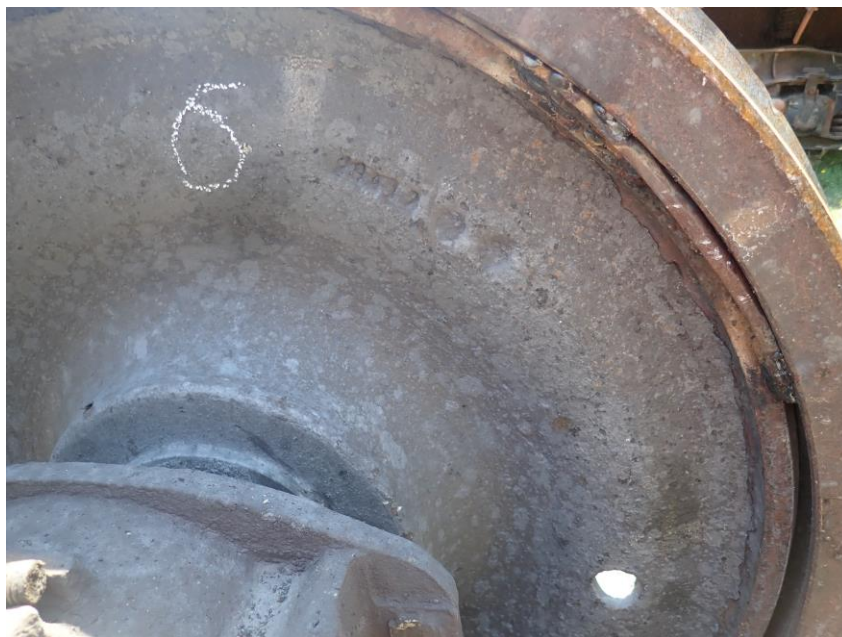
- inel de fixare al bandajului (Borg), lipsă;
 - nu au putut fi identificate cele două repere punctiforme care trebuiau poansonate, unul pe suprafața laterală exterioară a obezii roții și celălalt reper pe suprafața exterioară a bandajului;

- pe bandajul roții nu au putut fi identificate niciun fel de inscripții;
 - pe obada roții erau următoarele inscripții: 29417 urmate de 9 cifre ilizibile;

Fotografia nr.5 - inscripții ilizibile pe obada roții nr.6
