RAPORT DE INVESTIGARE

al incidentului produs la data de 16.05.2019 pe raza de activitate a Sucursalei Regionala CF Iași, în halta de mișcare Holboca, situată pe secția de circulație Socola – Cristești Jijia, prin talonarea macazului nr.4 de către trenul nr.79767, aparținând SC Grup Feroviar Roman S.A.

*Ediție finală
23 octombrie 2019*

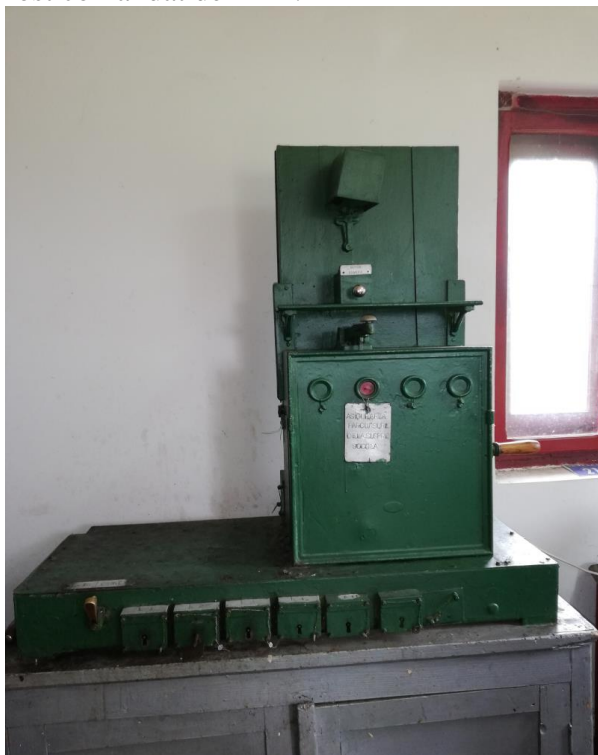
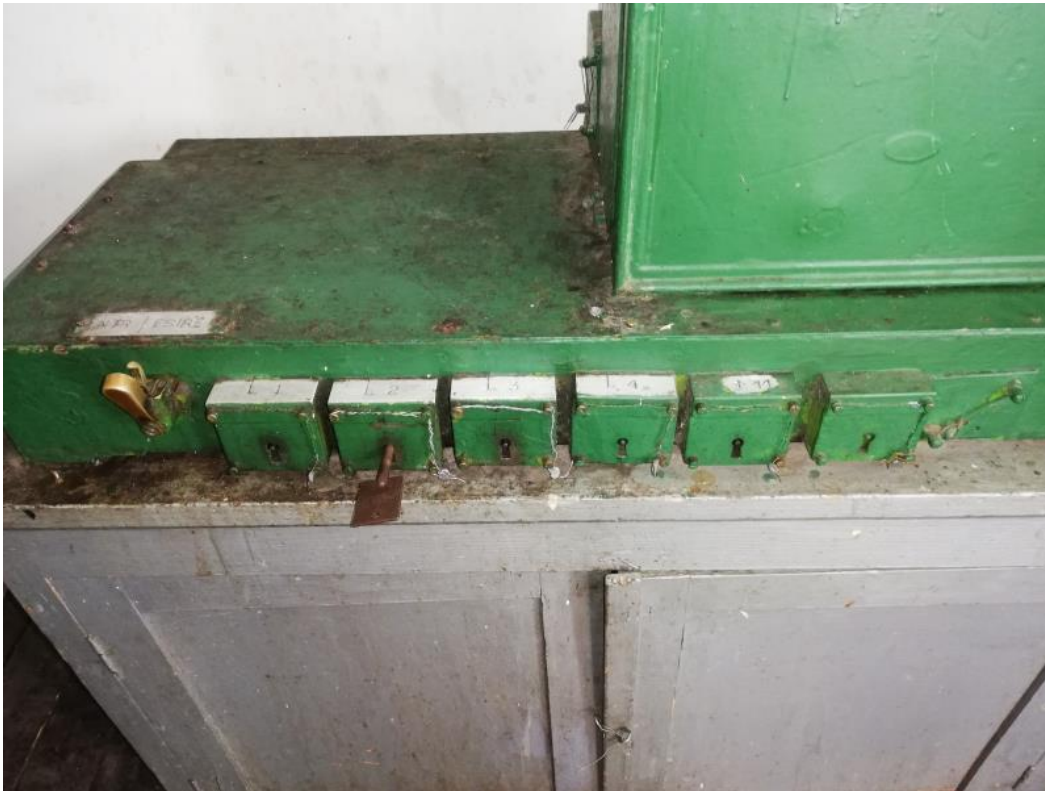
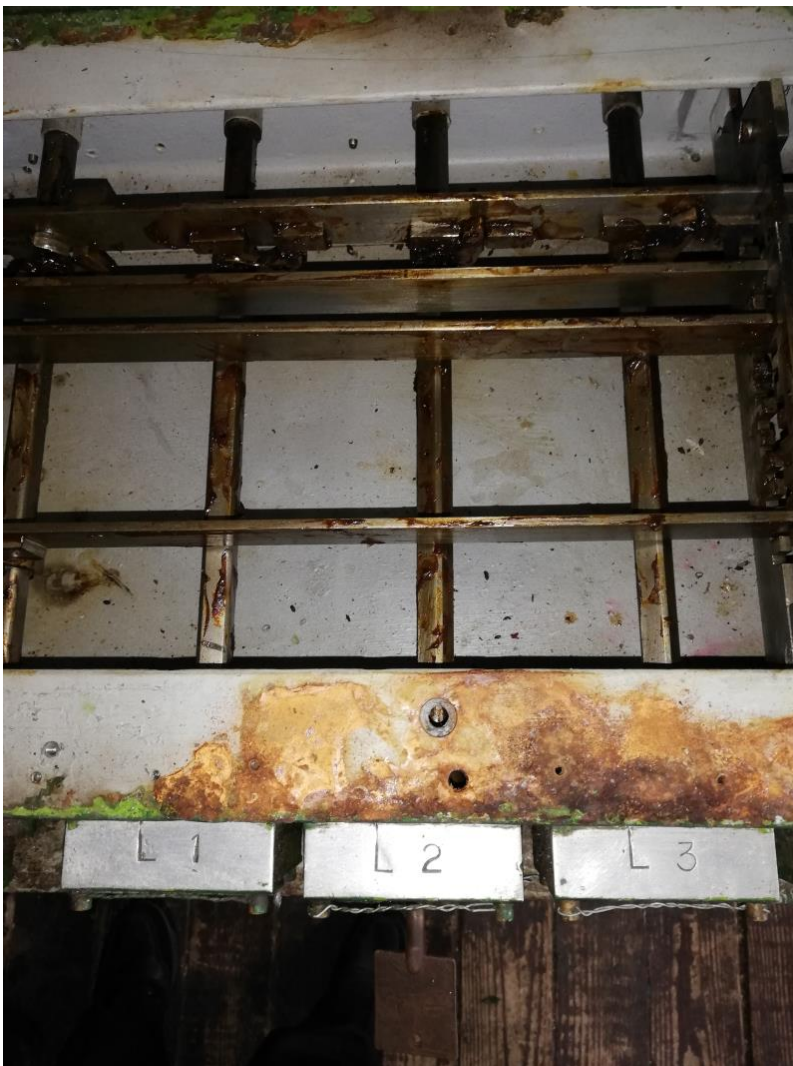
După producerea incidentului s-a constatat ca instalația SBW de la cabina 2 nu a fost manipulată regulamentar de acarul de serviciu în sensul că la aparatul de manevră, în încuietoarea liniei 2 se afla cheia de parcurs – 2 și nu cheia de parcurs + III în încuietoarea liniei III așa cum ar fi fost normal pentru circulația acestui tren.

Figura 2 Aparatul de manevră cabina 2 după incident

Figura 3 Aparatul de manevră cabina 2 după incident

Figura 4 Aparatul de manevră cabina 2 după incident

- **Nu s-au constatat uzuri la cheii, broaște sau la celelalte elemente mecanice ale aparatului de manevră;**
- După incident, la cabina 2 s-a constatat cheia de parcurs la linia 2 blocată în încuietoare și axele de program de la liniile 2 și III în poziție manevrată;

- **Deblocarea aparatului de manevră și scoaterea cheii din încuietoarea de la linia 2 s-a putut realiza după ce s-a demontat broasca corespunzătoare de la linia III, moment în care axa de program a liniei III a trecut în poziție nemanevrată;**

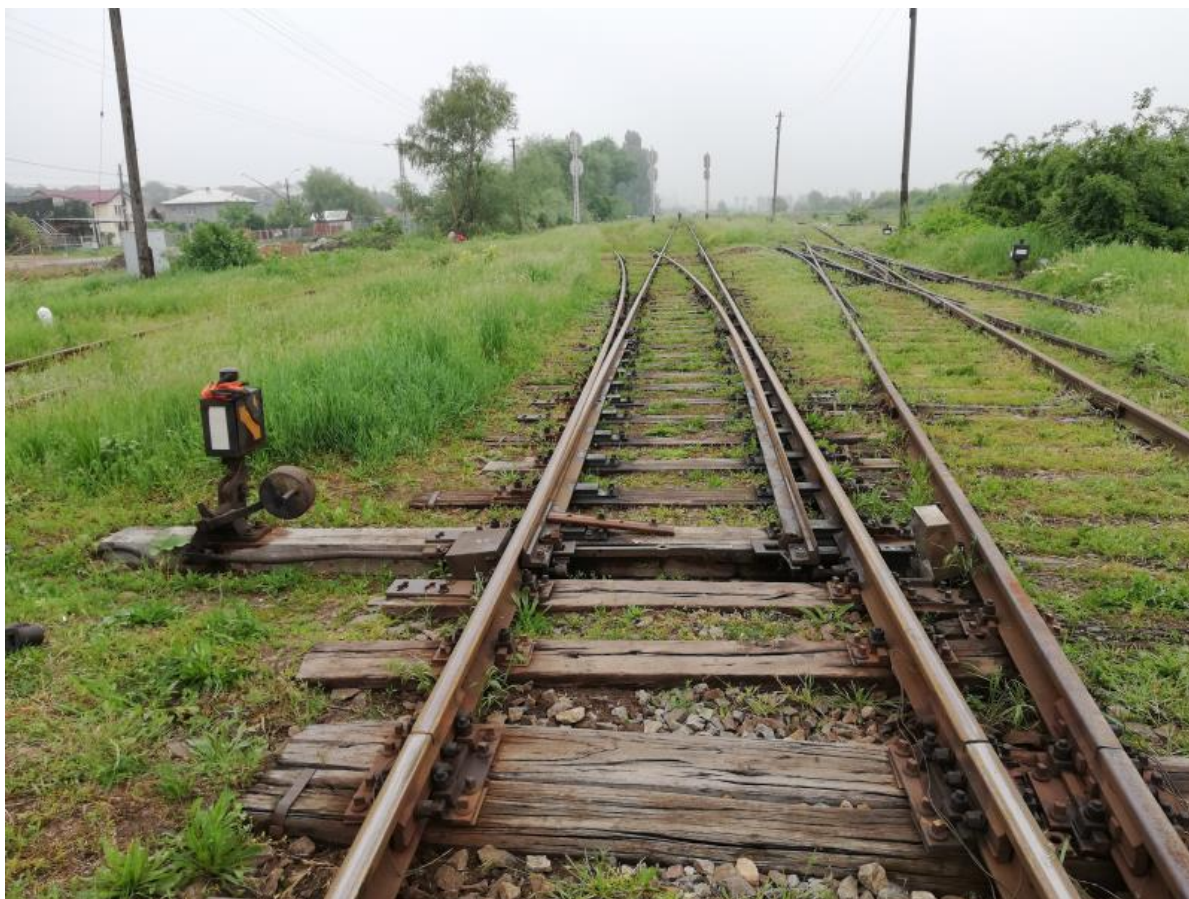
The rolling stock involved and the railway infrastructure from Holboca railway station were not affected, excepting the nose of the locomotive from the switch no.4 from the "minus" position, that was broken following its forcing by the train no.79767.

The direct cause of the railway incident (switch forcing) was setting and locking of the switch no.4 on the unsuitable position for the ordered route.

La ora 17:39 trenul a depășit în mod regulamentar semnalul de intrare Y și s-a angajat pe linia III directă trecând prin dreptul biroului de mișcare în condiții normale. La ieșirea din Hm Holboca mecanicul a văzut indicația permisivă, VERDE, a semnalului de ieșire YIII după care a observat că macazul nr.4 nu este în poziția corectă, cerută de parcurs și a luat măsuri de frânare, viteza scăzând de la 52 la 0 km/h pe o distanță de 252 de metri. În acest timp locomotiva a talonat macazul nr.4 care dădea acces de la linia 2 abătută și nu de la linia III directă așa cum a fost comandat parcursul de către IDM, producându-se astfel ruperea ciocului de asigurare de la încuietoarea 4.

Figura 5 Macazul nr. 4 talonat

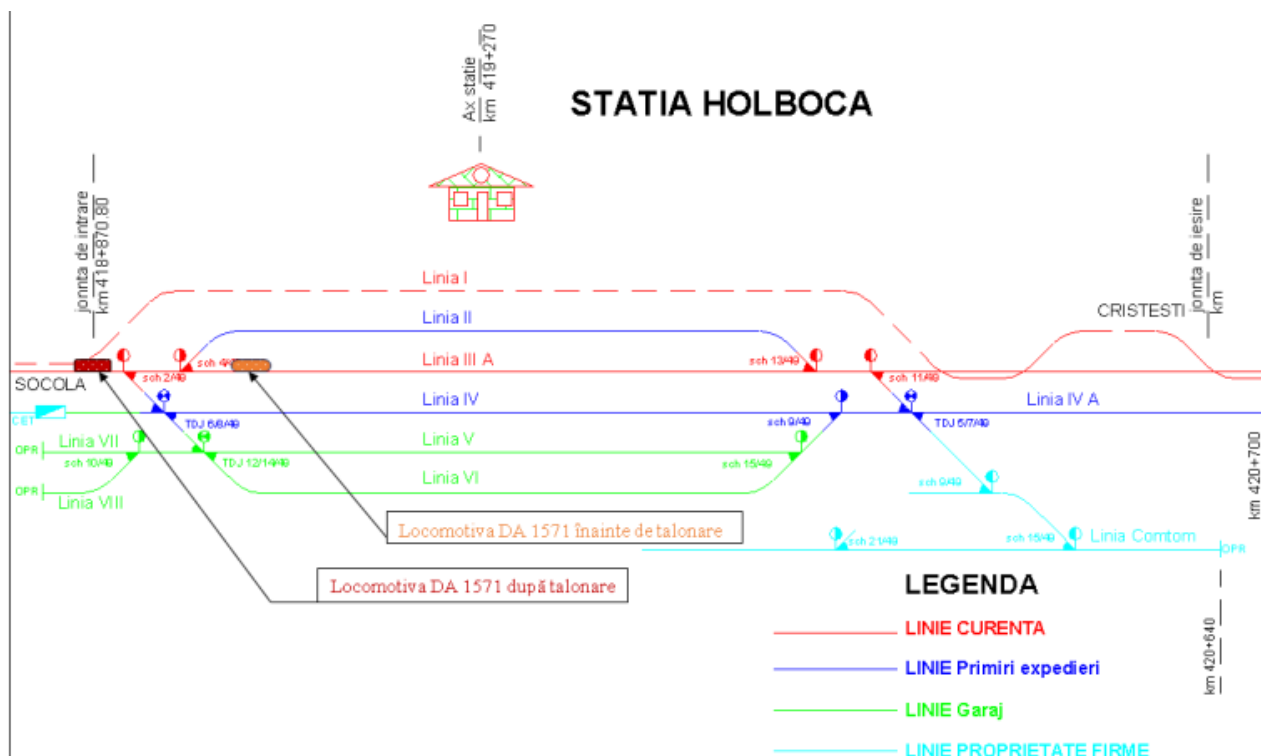
Figura 6 Schița cu locul incidentului

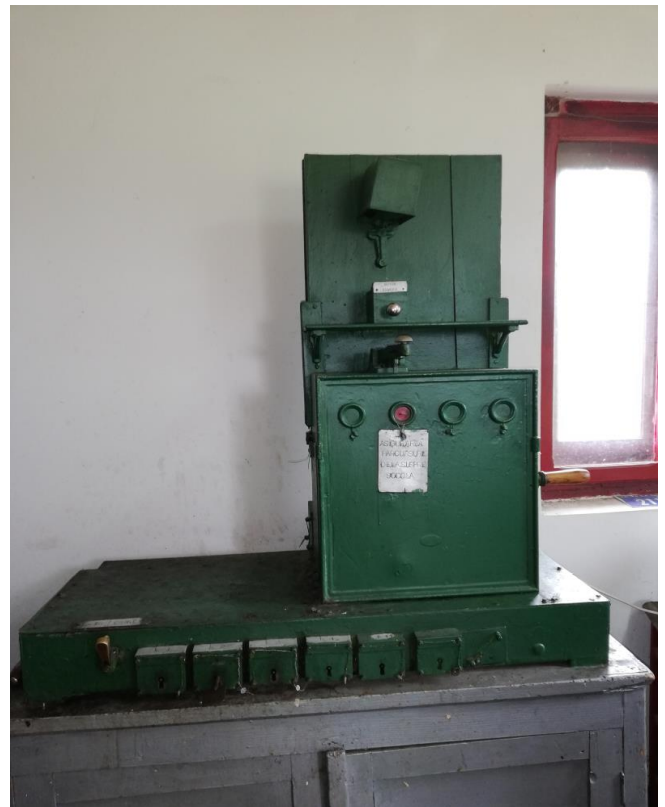
Figura 6 - Bloc SBW cabina 2
