RAPORT

**privind investigația accidentului feroviar produs la data
de 26.05.2019 în stația CFR MILOVA, secția de
circulație Simeria – Arad.**

Raport de investigare final
14.04.2020

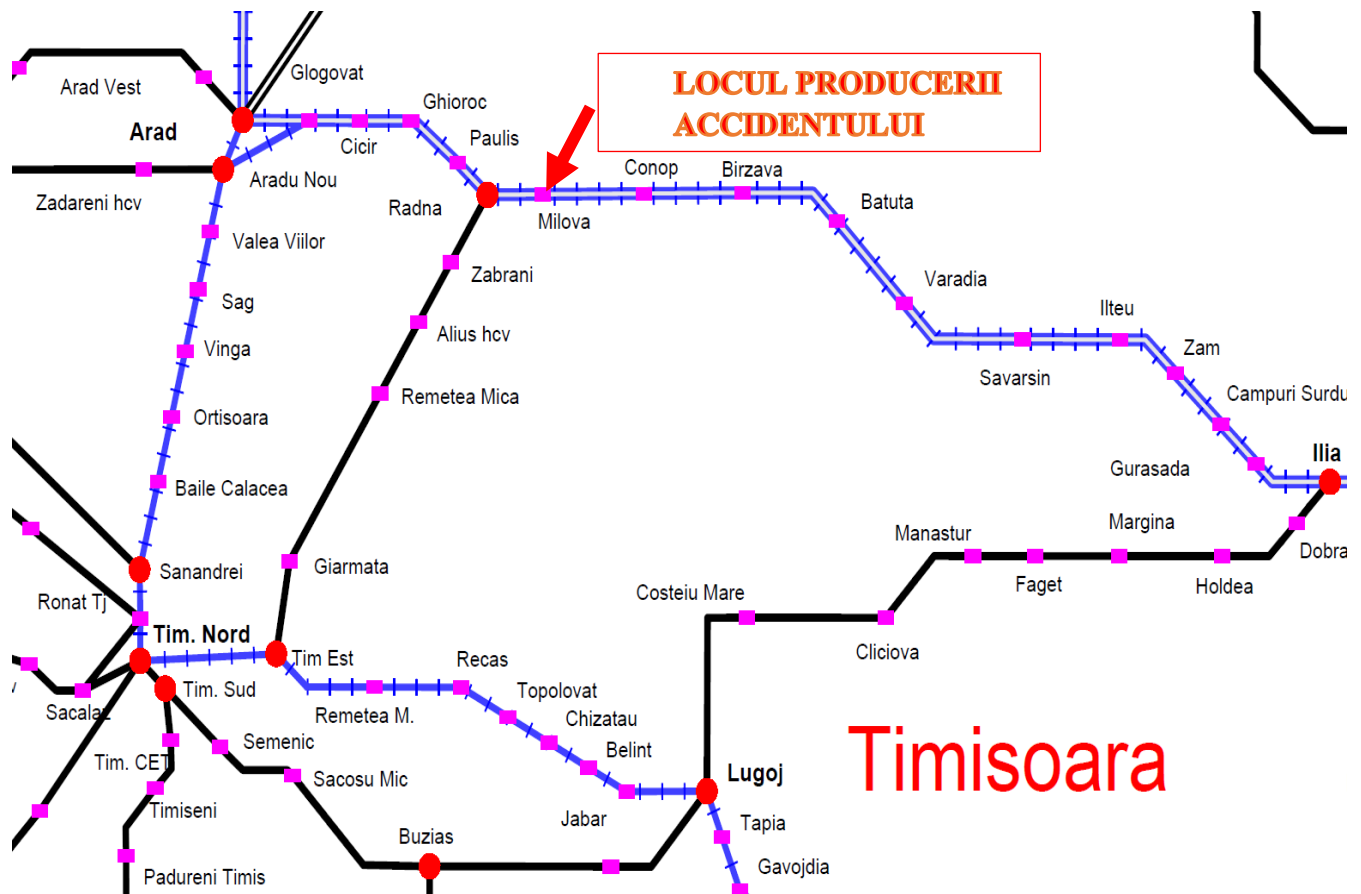
Figure no.1 Accident site

On the 26th May 2019, at about 17:43 o'clock, in the railway county Timișoara, track section Arad - Simeria (electrified double-track line), in Milova railway station, the rear axle of the locomotive EC-117 of the passenger train no.2046, got by SNTFC „CFR Călători” SA- Depot Arad, derailed in the running direction, over the switch no.6, on the entrance route with access to the line II, provided with the entry signal YF having the calling-on position on the track I of the running line Milova- Radna (*Figure no.1- Accident site*).

Following the accident, the axle no. 4 of the bogie no. 2 from the locomotive EC-117, in the train running direction, was affected.

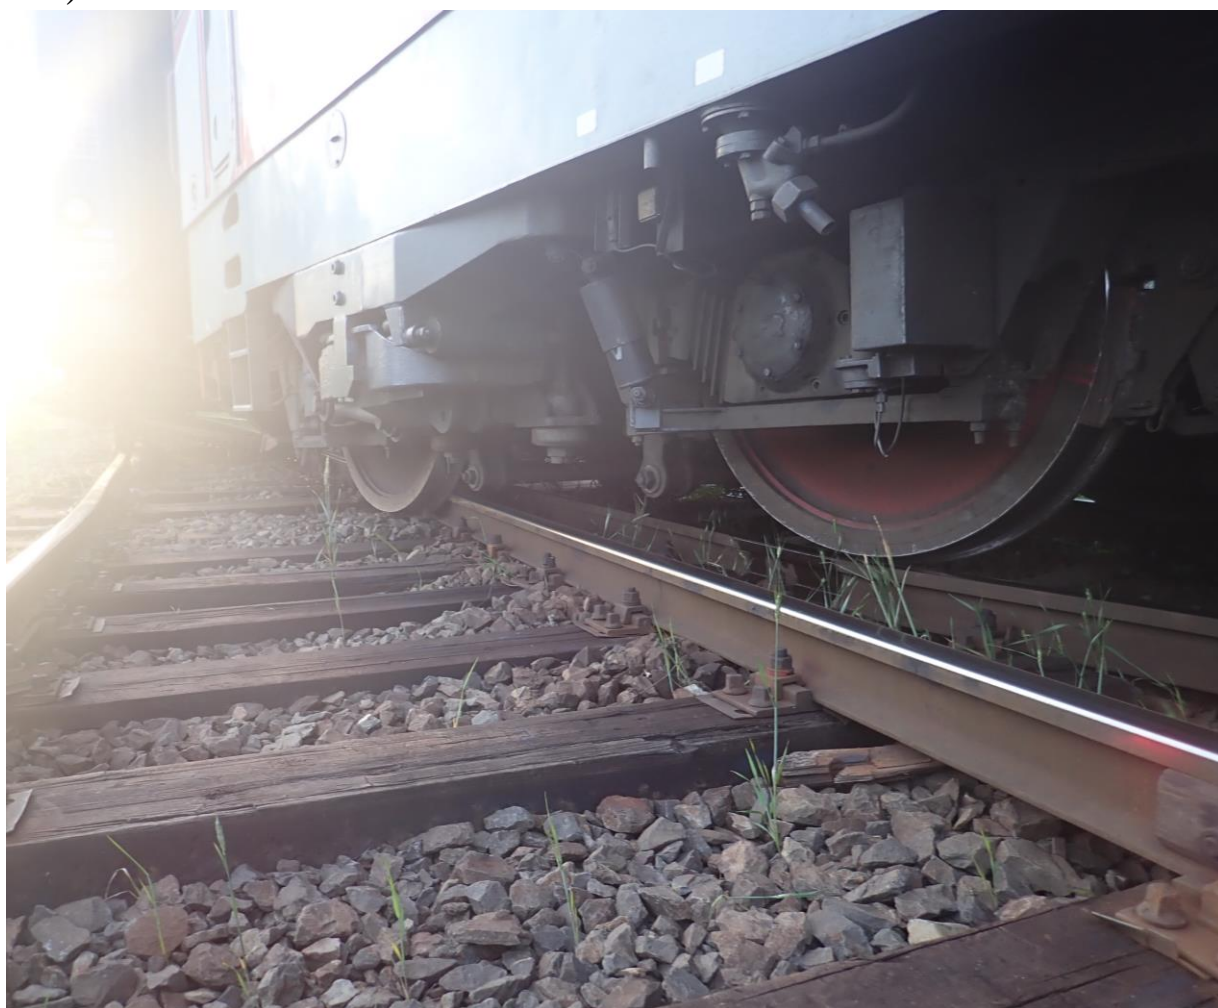
Foto nr.2

La data de 26.05.2019, în jurul orei 17:43 pe raza de activitate a Sucursalei Regionale de Căi Ferate Timișoara, secția de circulație Arad - Simeria (linie dublă electrificată), în stația CF Milova, locomotiva EC-117 a trenului de călători nr.2046 aparținând SNTFC „CFR Călători” SA- Depoul Arad a deraiat de ultima osie în raport cu sensul de mers, peste macazul nr.6, pe parcursul de primire cu acces la linia II, acoperit cu semnalul de intrare YF cu indicația de chemare firul I al liniei curente Milova- Radna (*Foto nr.2*).

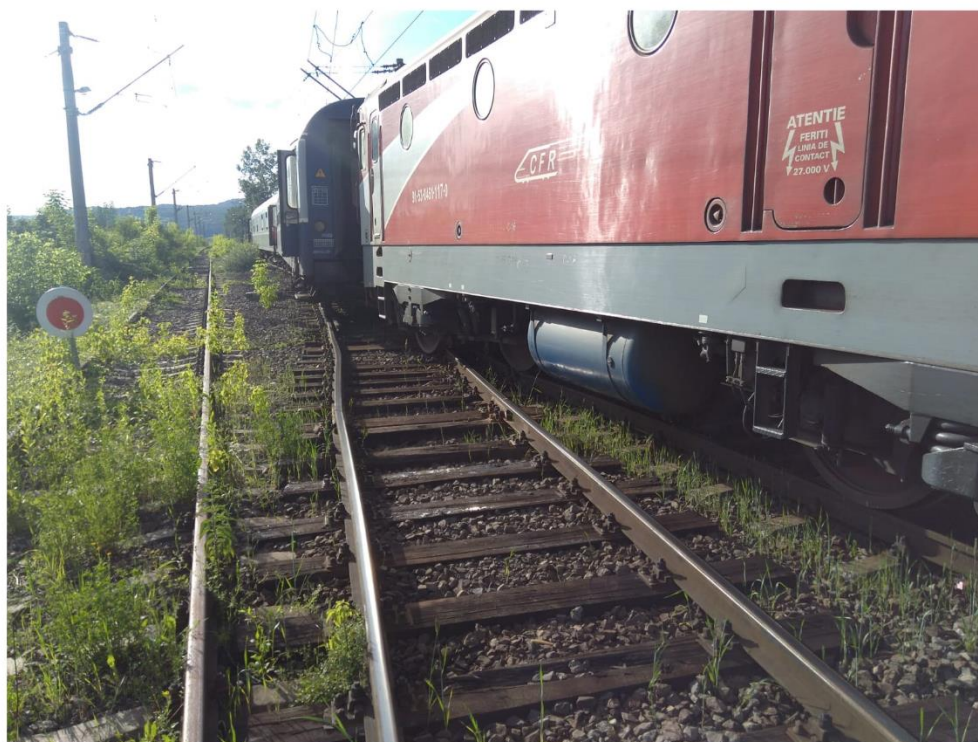
Deraierea s-a produs la km 587+434 (la 30 cm de joanta călcâi ac drept spre vârful macazului), osia deraiată (osia nr.4 în sensul de mers) a locomotivei a circulat în această stare pe linia II directă, pe o distanță de 27 m. Cele două vagoane remorcate au fost angajate pe direcția „abatere” a schimbătorului de cale nr.6 cu acces spre schimbătorul de cale nr.8 (diagonala 6/8) linia III..

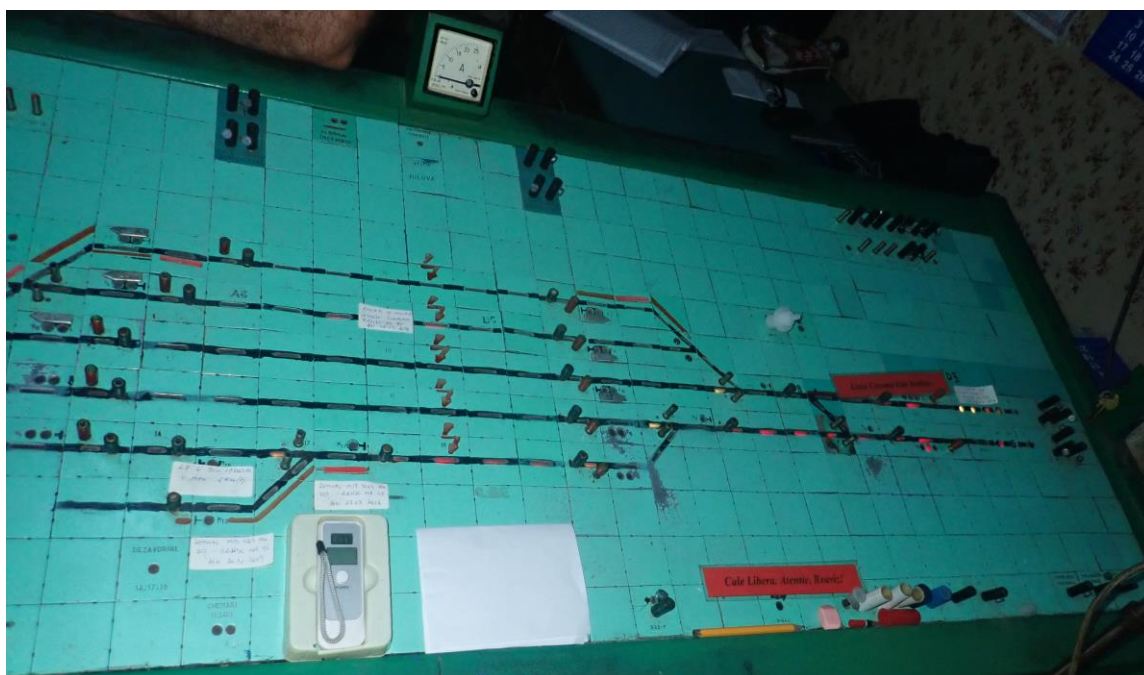
Instalația CED din stația Milova este instalație de tip CR2 domino cu pupitru de comandă și lumnoschemă combinate (Fig.5)
