RAPORT DE INVESTIGARE

al accidentului produs la data de 01.06.2019,
între stația CFR Reșița Nord și stația CFR Vasiova,
pe raza de activitate a Sucursalei Regionale de Căi Ferate Timișoara

Raport final
28 mai 2020

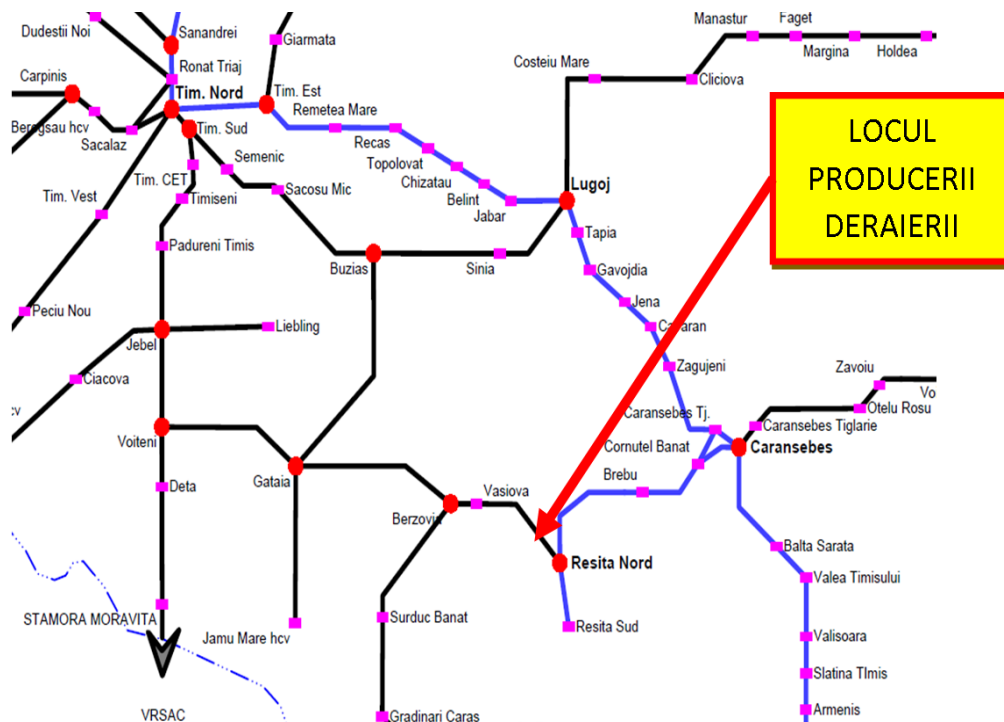
Figure no.1 Accident site

On the 1st of June 2019, at 12:00 o'clock, in the railway county Timișoara, track section Reșița Nord – Berzovia (figure no.1.), having as infrastructure manager RC - CF TRANS SRL, km 53+900, in the running of te passenger train no.16104, got by the railway undertaking REGIO CĂLĂTORI SRL, the both axles of the 3rd bogie (in the train running direction) from the multiple unit AMX 572-7 derailed.

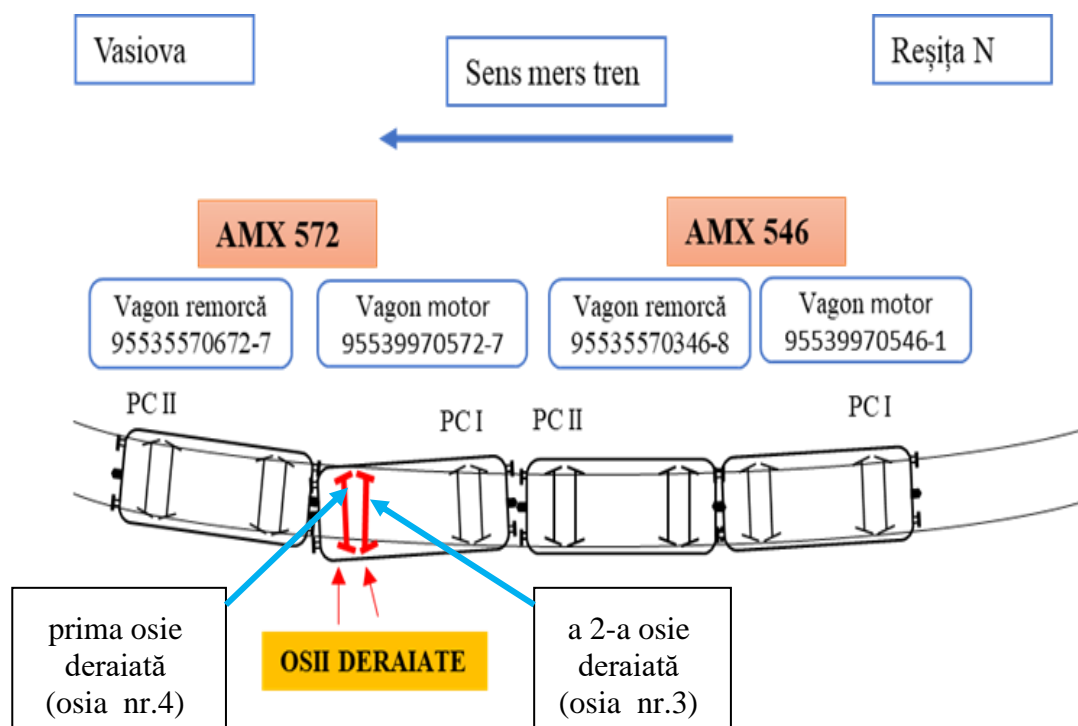
Figura nr.2.

După oprirea trenului, din primele verificări efectuate la fața locului, s-a constatat faptul că la cuplul automotor AMX 572, al 3-lea boghiu (boghiu liber de la vagonul motor în sensul de mers) era deraiat de ambele osii, având roțile de pe partea dreaptă în sensul de mers, între firele căii, la o distanță cuprinsă între 550 mm și 600 mm de firul interior la curbei, iar roțile din partea stângă în exteriorul căii la o distanță cuprinsă între 550 mm și 600 mm de firul exterior al curbei. Celelalte osii ale cuplului automotor nu au fost deraiate.

firele căii a roții din partea dreaptă a primei osii al celui de al 3-lea boghiu (osia nr.4, Figura nr.2) al cuplului automotor AMX 572.

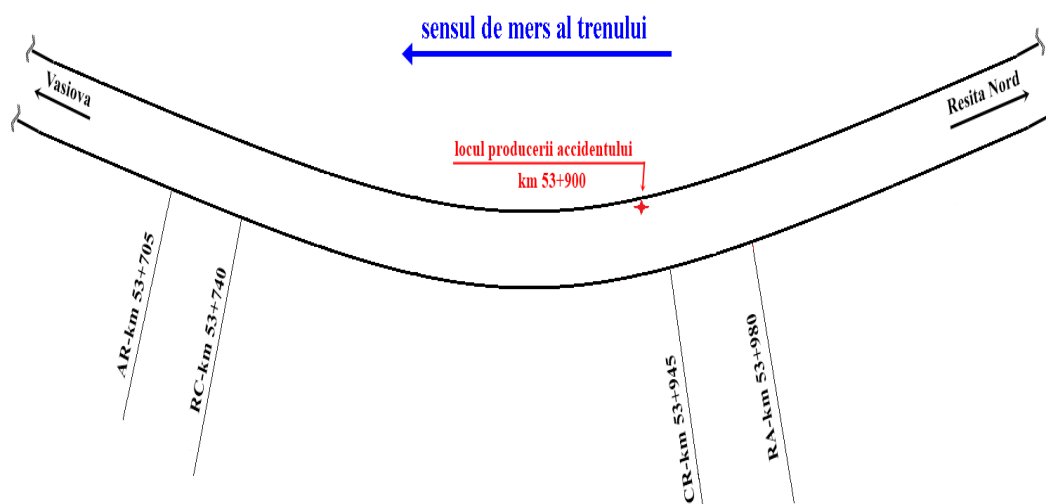
Figura nr.3 Schiță cu porțiunea de linie pe care s-a produs accidentul feroviar

Curba pe care s-a produs deraierea are următoarele caracteristici: AR=53+705, C=53+740, CR=53+945, RA=53+980, R=189 m, supralărgirea S=20 mm, supraînălțarea efectivă hef=40 mm;

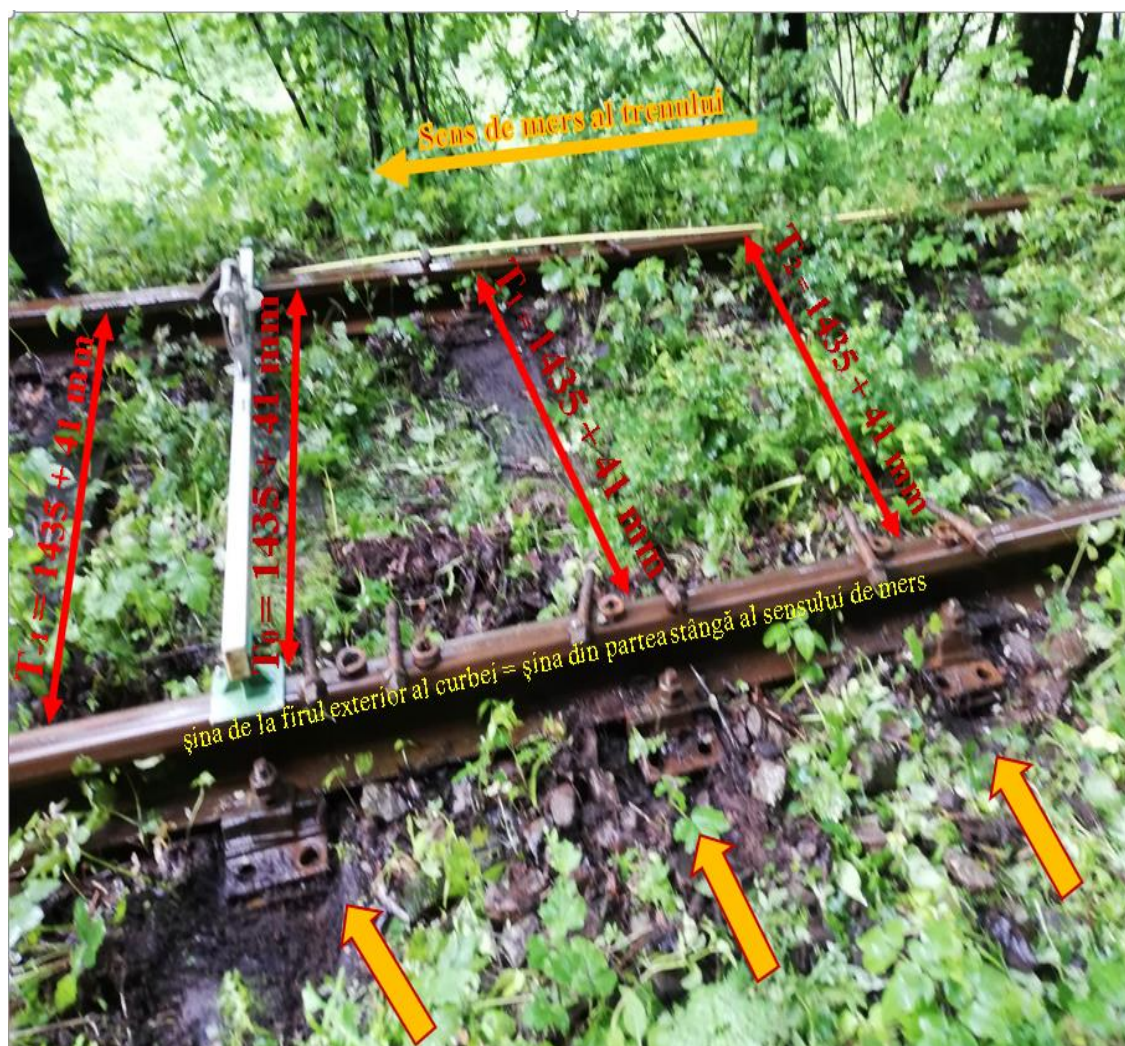
Fotografia nr. 1 - Zona producerii deraierii

- Punctul unde a fost identificată prima urmă de deraiere, a fost notat și marcat pe teren cu "0". Prima urmă de deraiere era situată la șina de la firul interior al curbei, adică la șina din partea dreaptă în sensul de mers al trenului, unde s-au putut observa urme de lovituri ale șuruburilor verticale (de la interiorul căii), ale sistemului de prindere a șinei de traverse, ca urmare a căderii între firele căii a roții din partea dreaptă a primei osii a celui de al-3-lea boghiu de la AMX 572. La o distanță de 24 m față de punctul zero pe firul exterior al curbei s-a constatat o

urmă de escaladare, după care s-au observat urme de lovituri ale șuruburilor verticale (la exteriorul căii) ale sistemului de prindere a șinei de traverse, ca urmare a căderii la exteriorul căii a roții corespundente din partea stângă a celui de al-3-lea boghiu de la AMX 572. Prima osie deraiată a boghiului a antrenat în deraiere (care s-a produs în mod similar) și osia a -II-a a boghiului. Trenul a circulat în stare deraiată o lungime de 86 m, după care s-a oprit cu roțile la o distanță cuprinsă între 550 mm și 600 mm față de șine.

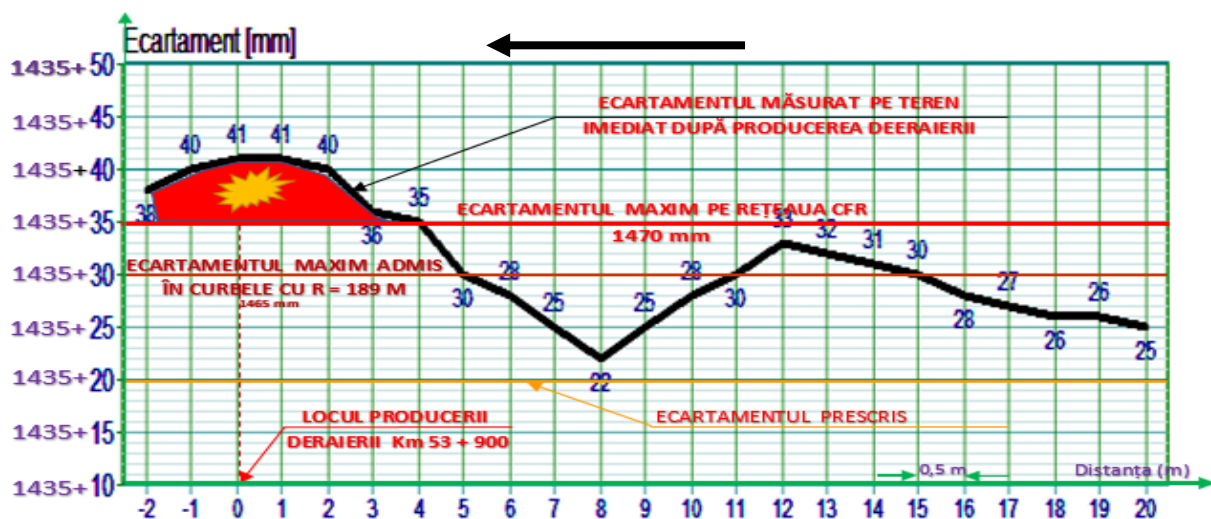
- S-a procedat la pichetarea liniei din punctul "0" în sensul invers de mers al trenului, din 0,5 m în 0,5 metri, marcându-se pe teren punctele de la 0 la 20. De asemenea s-a pichetat linia din 0,5 m în 0,5 m începând cu punctul 0, în sensul de mers al trenului, marcându-se pe teren și punctele de la -1 și -2. În aceste puncte s-au măsurat valorile la ecartament, nivel transversal și săgețile la mijlocul corzii de 10 m. Aceste valori au fost reprezentate și interpretate grafic și sunt prezentate în figura nr.4 și figura nr.5.

Figura nr. 4 - Diagrama ecartamentului măsurat și analiza grafică a ecartamentului.

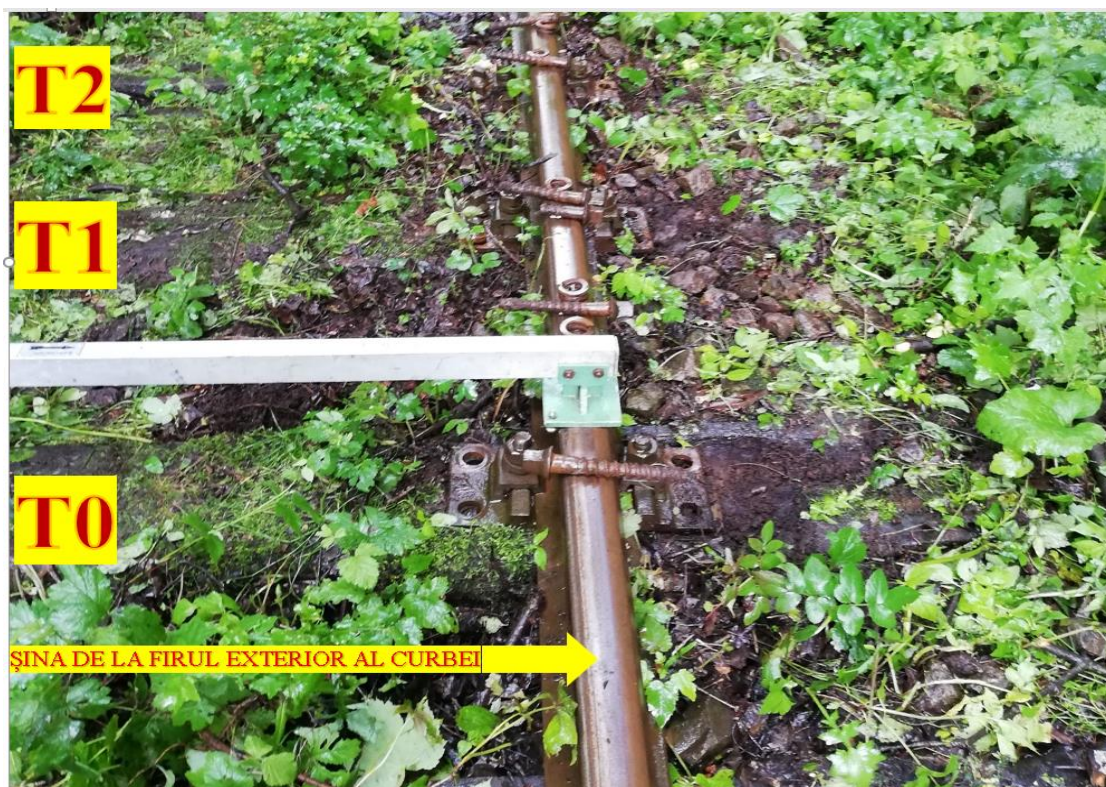
- T0 – Prezenta crăpături longitudinale pe întreaga lungime a traversei și era putredă în zona plăcilor de fixare pe ambele fire ale căii. Starea traversei în zona prinderilor (la ambele fire ale curbei), era necorespunzătoare (zonă cu putreziri) și a permis scoaterea cu mâna a tuturor celor 8 tirfoane.

Fotografia nr. 2 - Detaliu privind starea neconformă a prinderilor plăcilor metalice de traversele T0, T1 și T2, în zona punctului „0”, la șina de la firul exterior al curbei.

- T1 - Necorespunzătoare. Pe firul exterior 3 tirfoane au putut fi extrase din corpul traversei fără deșurubare. La firul interior 2 tirfoane au putut fi extrase din corpul traversei fără deșurubare. Ecartament 1435 + 41 mm;
- T2 - Necorespunzătoare. Pe firul interior 3 tirfoane erau lipsă iar cel de-al 4-lea permitea deplasarea pe toate direcțiile. La firul exterior 2 tirfoane au putut fi extrase din corpul traversei fără deșurubare. Ecartament 1435 + 40 mm;
- T3 – T8 - Erau corespunzătoare;
- T9 – Necorespunzătoare;
- T10 – T15 - Erau corespunzătoare;
- T16 – T17 - Erau necorespunzătoare;
- se face mențiunea că materialul metalic al sistemului de prindere indirectă tip K prezenta uzuri mecanice (plăcile metalice cu găuri ovalizate, tirfoanele cu uzuri pronunțate a filetului);

Existența acestor defecte/neconformități prezentate anterior, a favorizat deplasarea pe direcție radială a ansamblului șină - placă metalică din partea dreaptă în sensul de mers al trenului, sub acțiunea forțelor dinamice transmise de materialul rulant, având ca efect creșterea ecartamentului căii peste limitele toleranțelor admise în exploatare și posibilitatea ca roata de pe acea parte să cadă în interiorul căii.

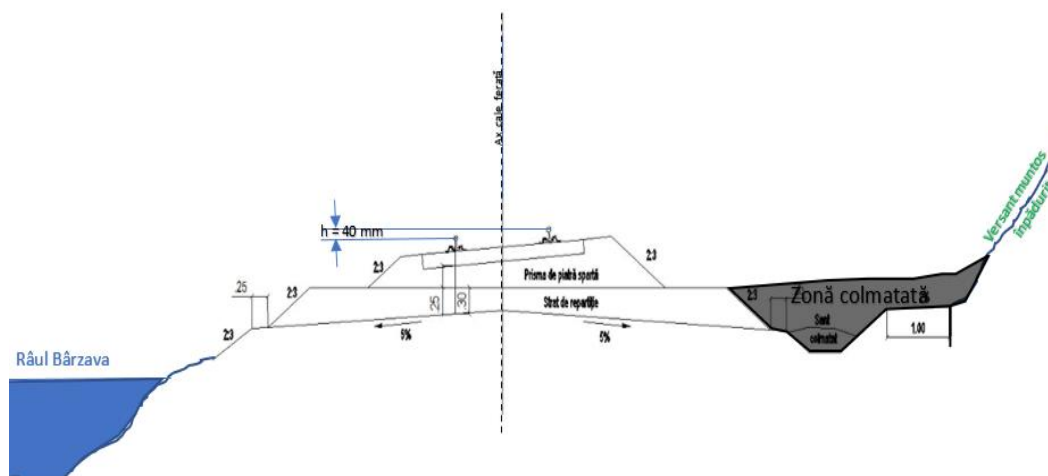
Figura nr. 6 – Secțiune transversală a căii ferate la locul producerii deraierii

- a fost analizată prisma de piatră spartă pe zona accidentului, constatându-se că aceasta era colmatată și nu asigura drenajul apelor (Figura nr.6). De asemenea pe toată prisma de piatră spartă s-a constatat că exista vegetație din abundență.

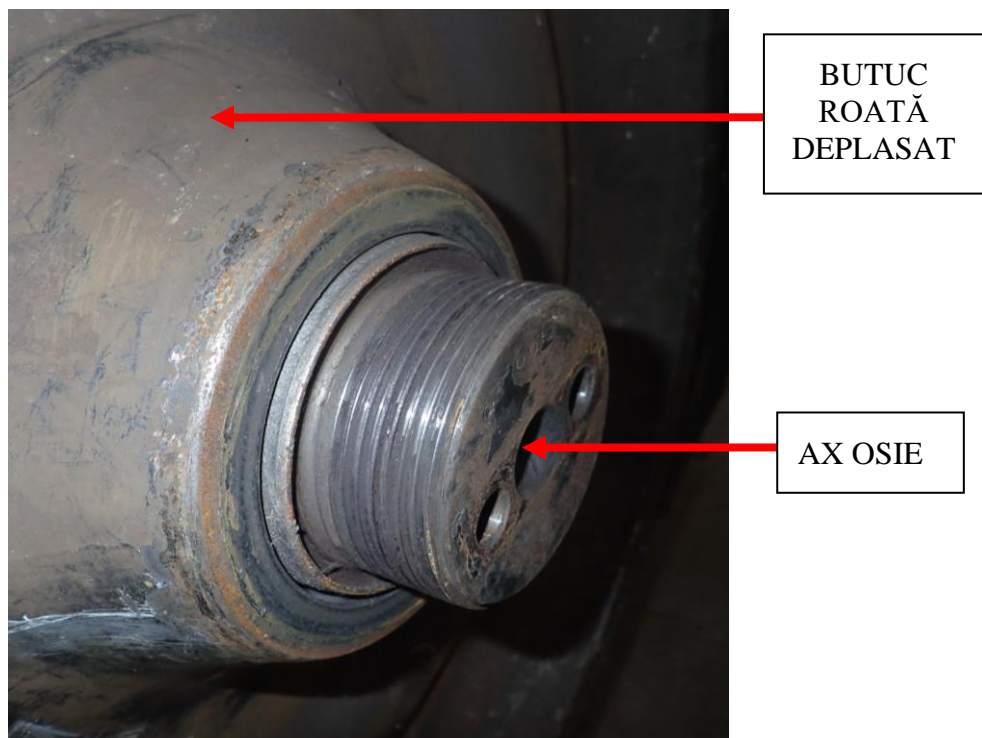
Figura nr.4.

partea stângă sens de mers, a fost deplasat cu 10 mm (pe direcția axului longitudinal al osiei, în sensul capătului de osie) spre capătul axului osiei.

Comisia a stabilit că deplasarea butucului roții pe axa osiei s-a produs ca urmare a deraierii.
