AGENȚIA DE INVESTIGARE FERROVIARĂ ROMÂNĂ - AGIFER

RAPORT DE INVESTIGARE

privind accidentul feroviar produs la data de 07.06.2019, pe raza de activitate a Sucursalei Regionale de Căi Ferate București, *în stația CFR Bucureștii Noi-linia Guvernamentală*, prin deraierea vagonului nr.815366538305 (al 7-lea de la siguranță) de al doilea boghiu în sensul de mers și a vagonului nr.815366523125 (al 8-lea de la siguranță) de prima osie în sensul de mers.

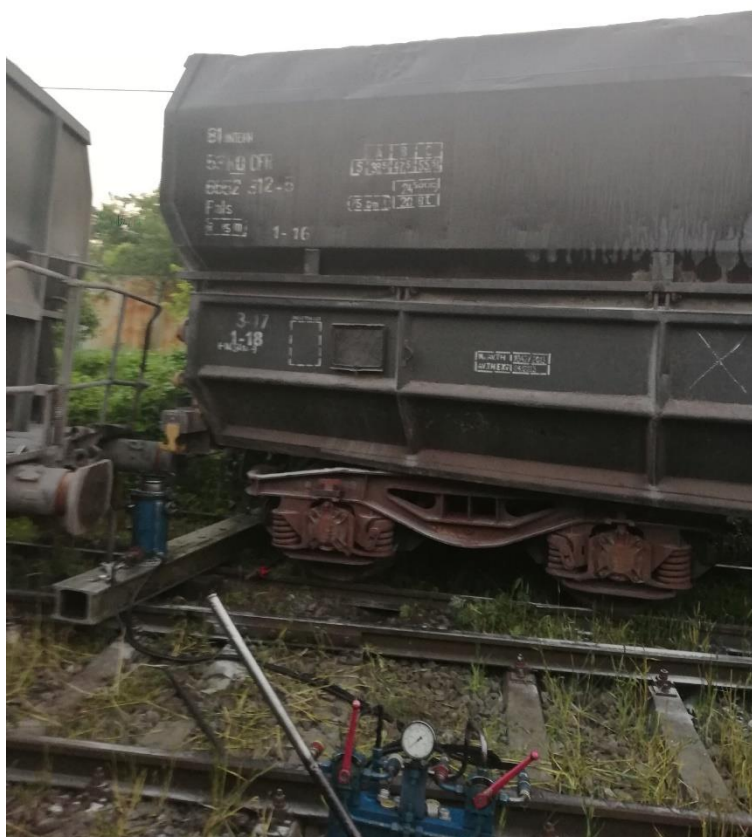
Ridicarea vagoanelor deraiate

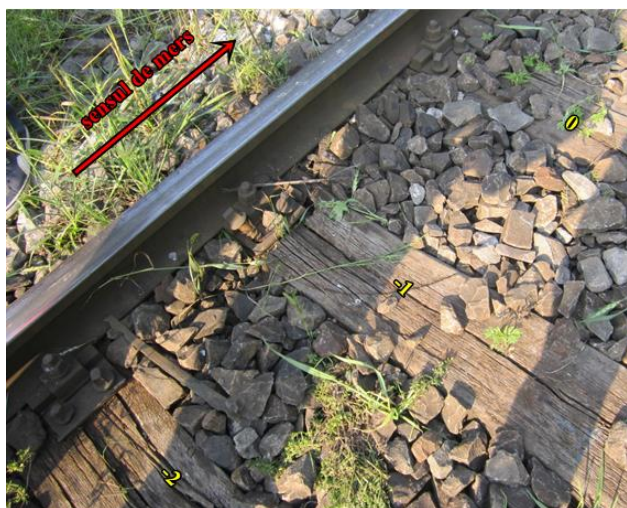
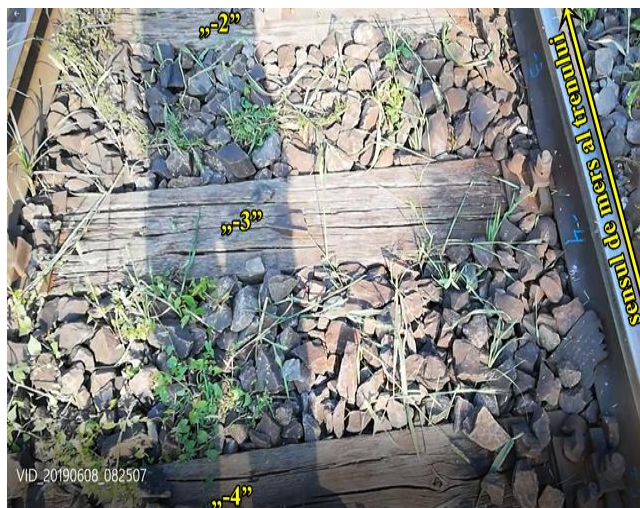
La verificarea stării tehnice a acestor traverse s-a constatat ca traversele numerotate de la „-5” la „5” (11 traverse consecutive) prezentau crăpături longitudinale pe suprafața superioară a traverselor, erau putrede la interior, neasigurând prinderea șinelor de traverse.

Traversele nr. „-4”; „-3”; „-2”; „-1” și „0”

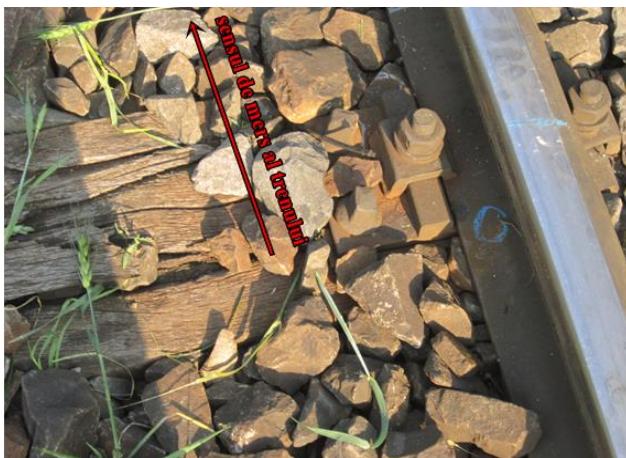
Traversa nr.,,0''

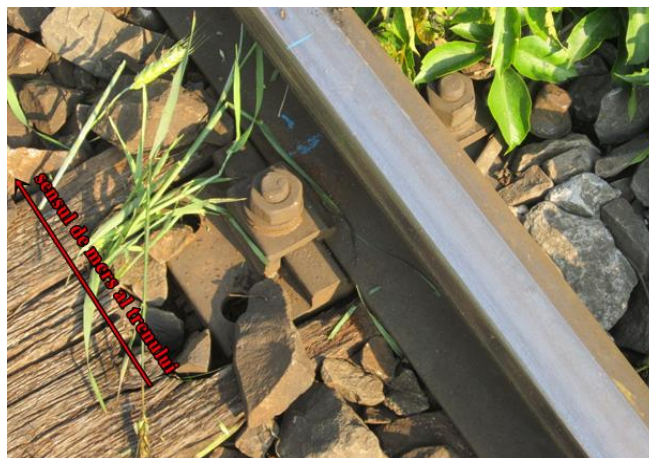
Traversa nr.,,-1''

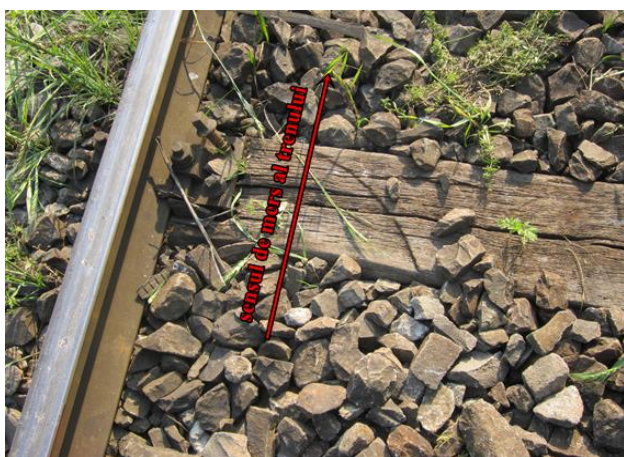
Traversa nr.,,-2''

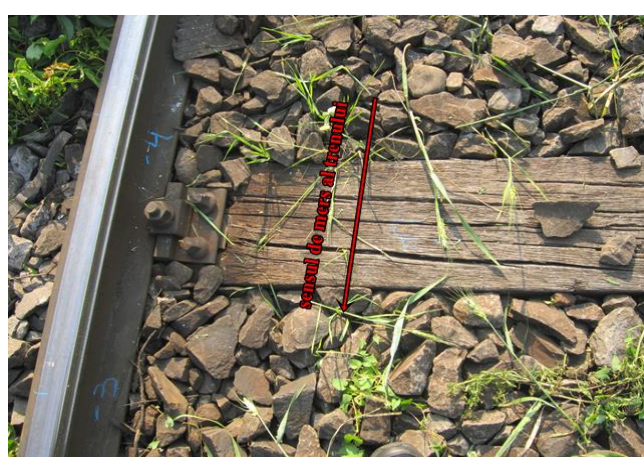
Traversa nr.,,-3''

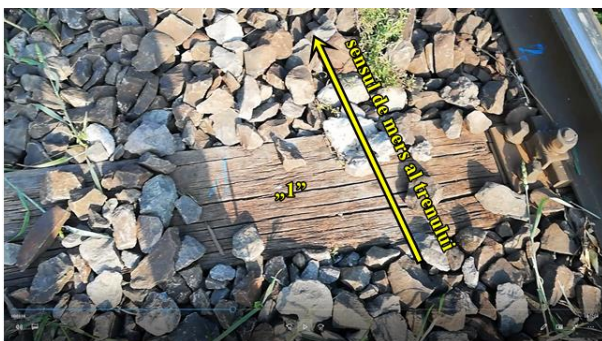
Traversa nr.,,1”

Starea tehnică a traverselor de lemn din zona neafectată de deraiere

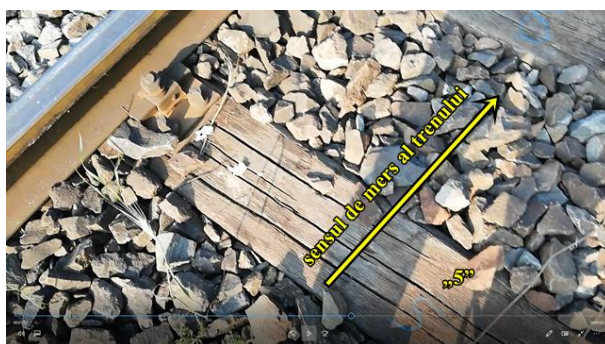
Traversa nr.,,5”

Starea tehnică a traverselor de lemn pe zona afectată de deraiere

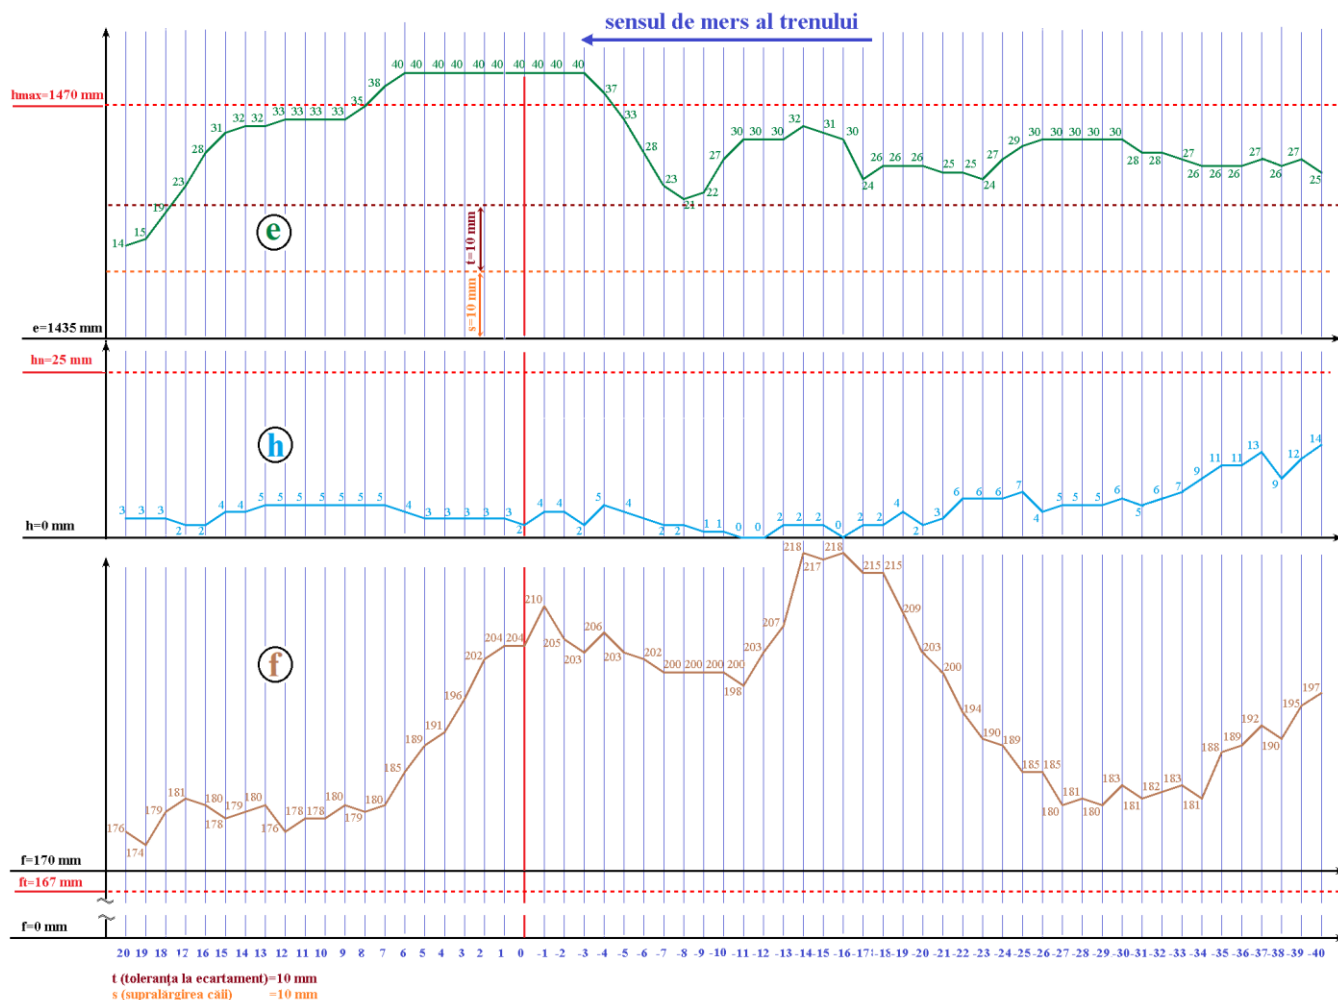
Diagrame de ecartament, nivel transversal și săgeată

Ultima verificare a geometriei căii cu căruciorul de măsurat calea (CMC), înainte de producerea accidentului (trimestrul I – luna martie/2019) pe zona producerii accidentului au fost înregistrate lărgiri ale căii de gradul trei și gradul patru, defecte care nu au fost remediate până la data producerii accidentului.
