RAPORT

privind investigația accidentului feroviar
produs la data de 23.06.2019 în stația CFR Iablanița,
secția de circulație Orșova-Caransebeș,

EDIȚIE FINALĂ
17 iunie 2020

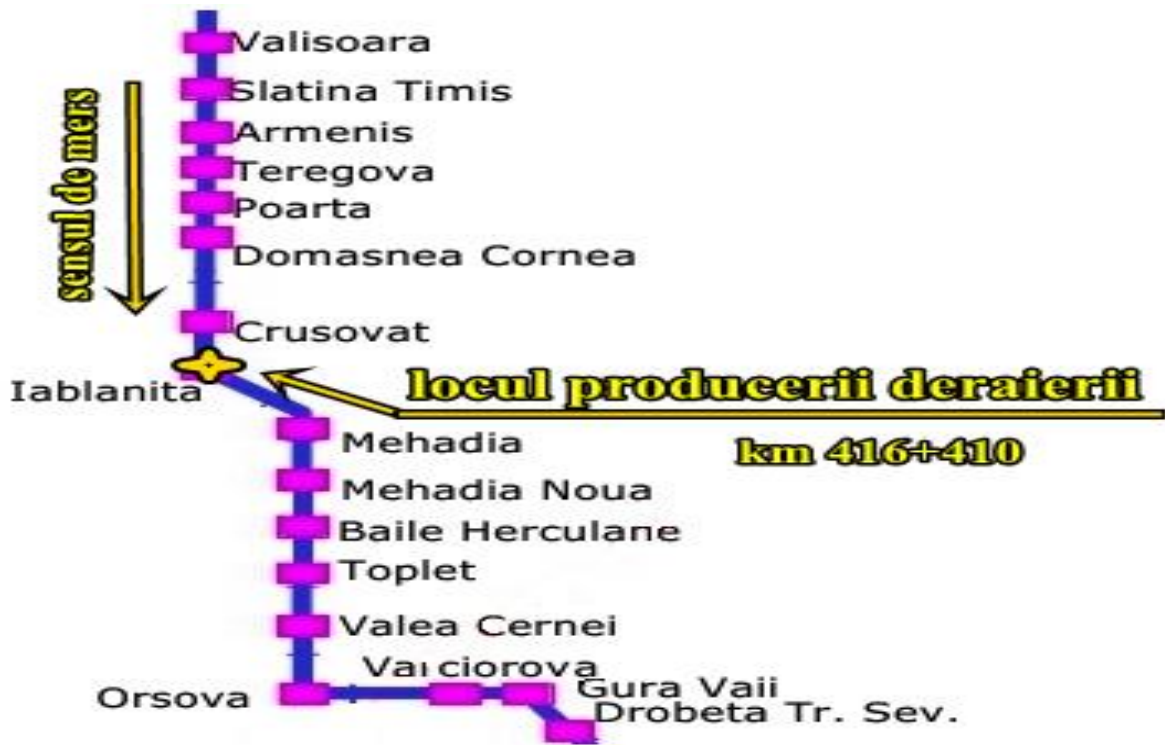
Figure no.1 – Derailment site

The direct cause of the accident is leaving of the running surface of the inside rail of the curve by the right wheel of the first axle from the second bogie of the 19th wagon, in the running direction of the train, and its fall inside the track.

It happened following the improper condition of the wooden sleepers from the accident site, these allowing the increase of the track gauge over the maximum accepted value, under the action of the dynamic forces transmitted by the wheels of the rolling stock in movement.

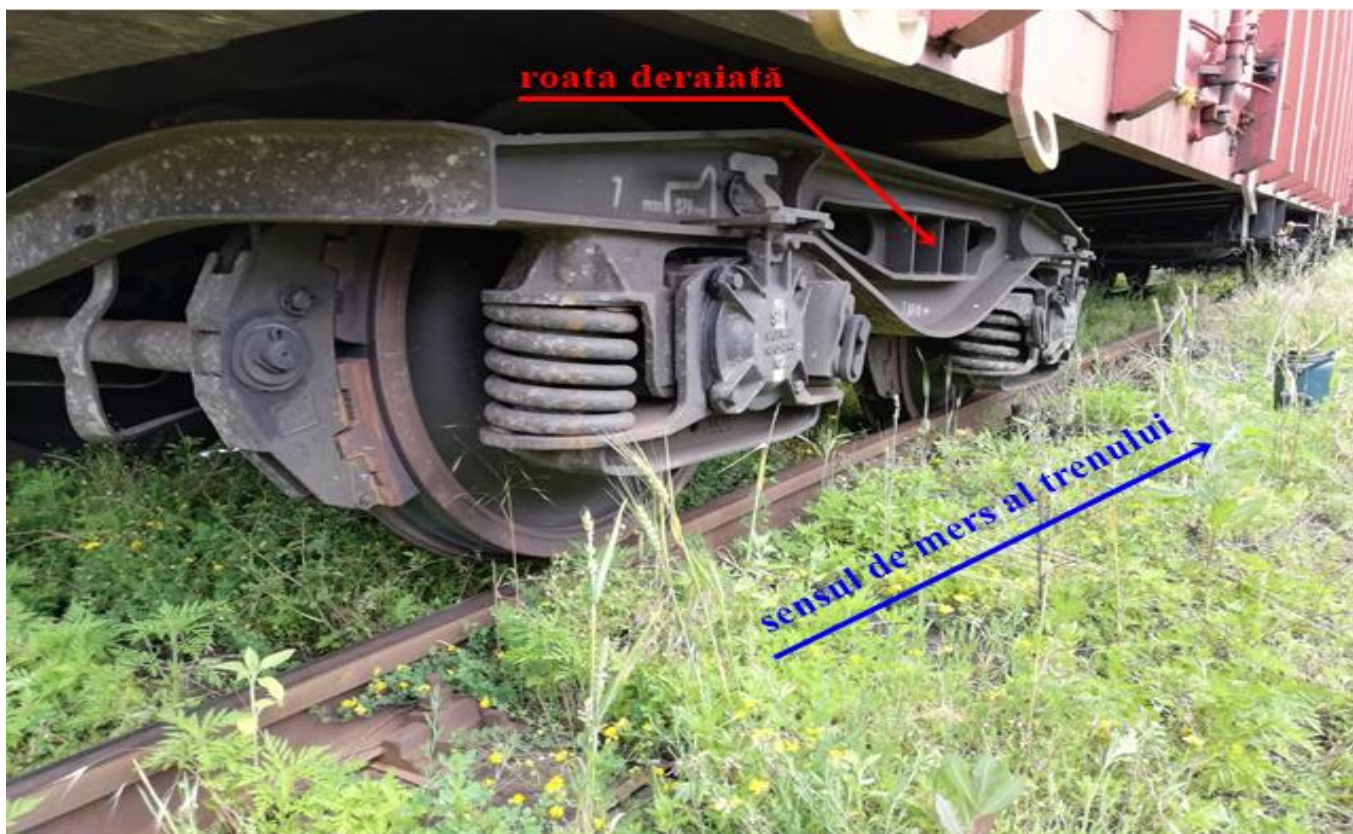
Deraierea s-a produs prin căderea între firele căii a roții din partea dreaptă (care rula pe șina de la firul interior al curbei) a primei osii de la al 2-lea boghiu al vagonului nr. 31535375239-9. Această roată a circulat în stare deraiată, pe capetele șuruburilor verticale (de la interiorul căii) ale sistemului de prindere K al șinei. După o distanță de 9,1 m de la prima urmă de deraiere roata corespondentă a osiei (din partea stângă) a escaladat șina de la firul exterior al curbei. Această osie a circulat în stare deraiată o distanță totală de aproximativ 55 m. Al 23-lea vagon de la locomotivă a deraiat doar de către roata din partea dreaptă a primei osii de la al 2-lea boghiu în sens de mers al trenului, (care rula pe șina de la firul interior al curbei), exact în același loc în care a deraiat prima roată a vagonului 31535375239-9 de la locomotivă. Aceasta a circulat deraiată o lungime de aproximativ 3 m. Trenul de marfă nr.46481B a circulat în stare deraiată o distanță de aproximativ 55 m.

Foto nr. 1 - Detaliu vagonului nr. 31535375239-9 deraiat de către prima osie de la al doilea boghiu în sensul de mers

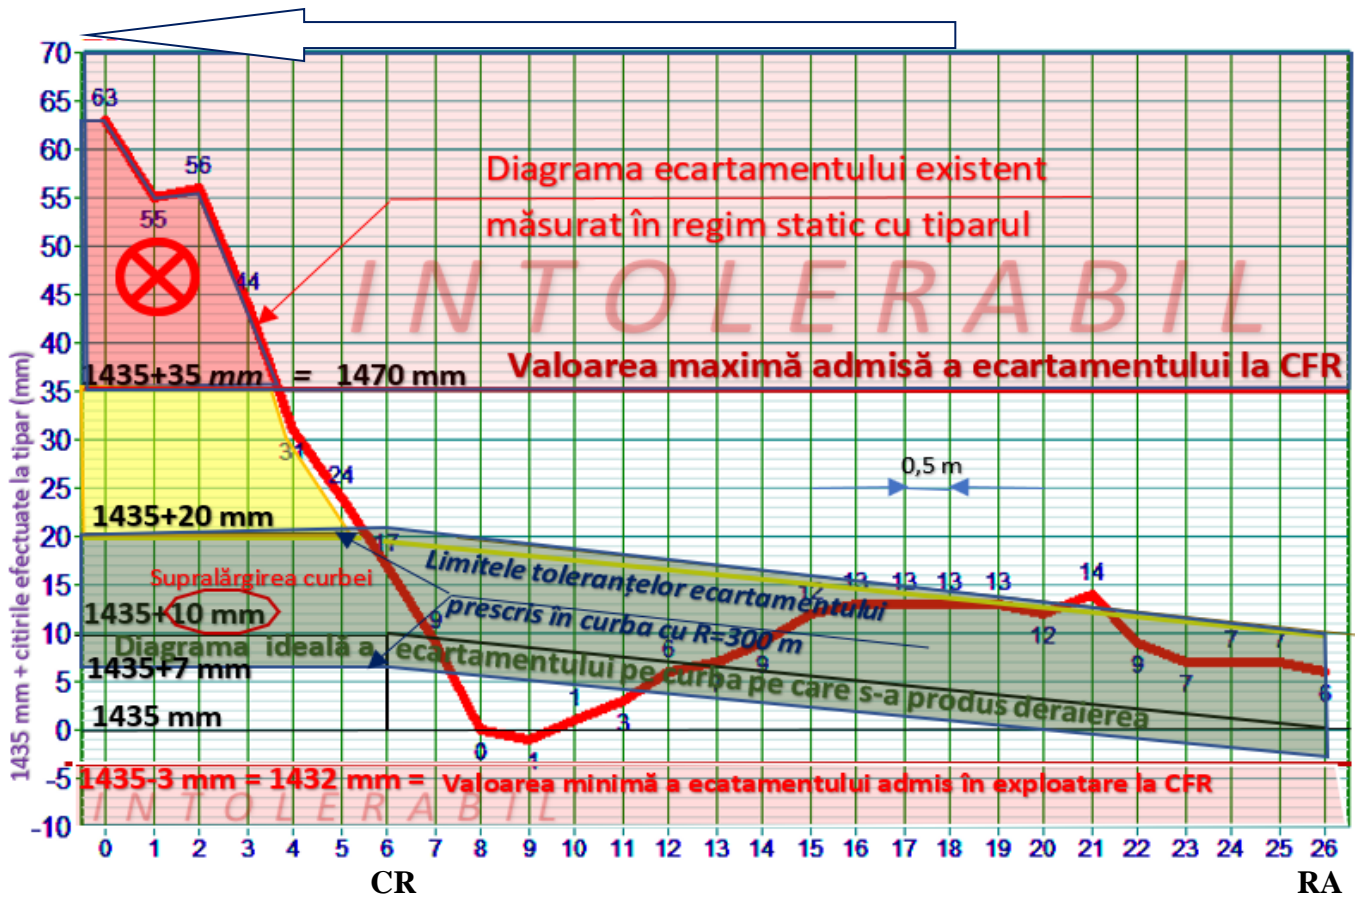
Figura nr. 3 (diagrama ecartamentului și analiza grafică a acestuia)

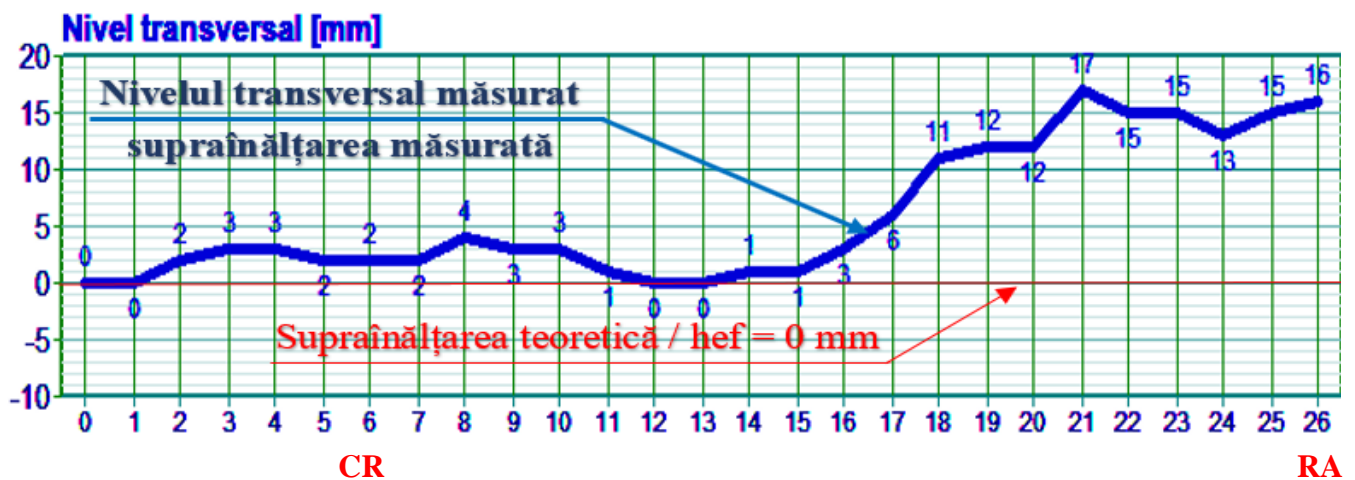
Figura nr. 4 - Diagrama supraînălțării (nivelului transversal în curbă) - analiză grafică

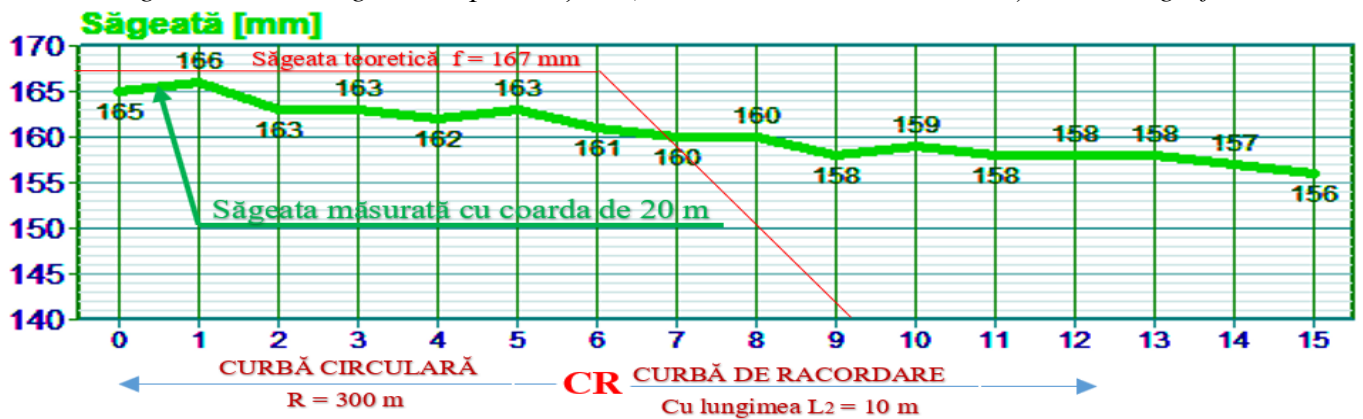
Figura nr. 5- Diagrama săgeții - analiză grafică

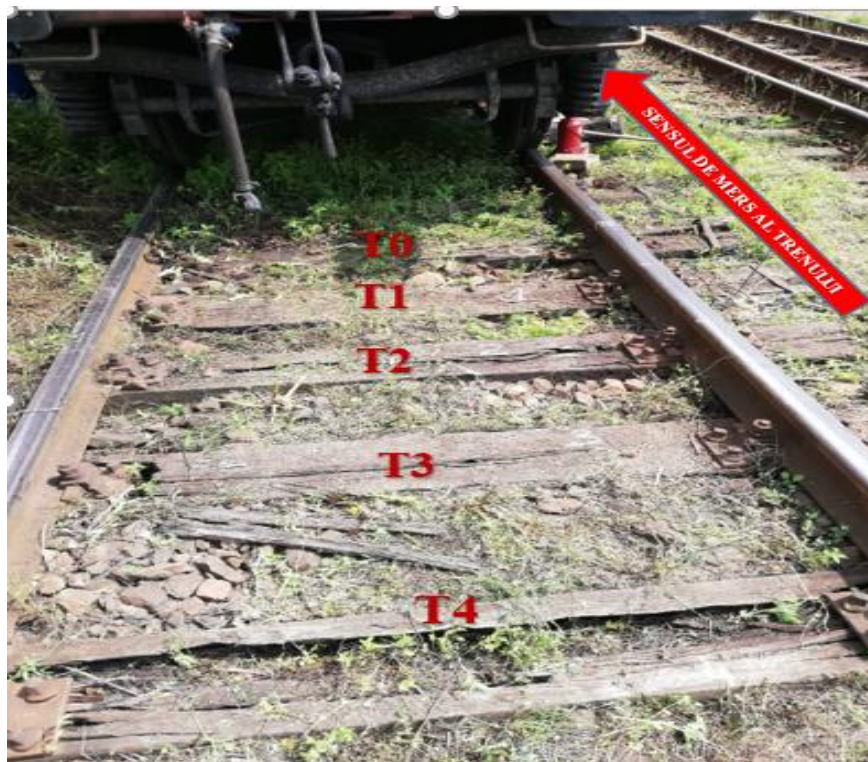
Foto nr. 2 – Traversese nr. 0, 1, 2, 3 și 4

Numarul Traversei	Constatări privind starea tehnică a traverselor de lemn normale existente în cale
0	NECORESPUNZĂTOARE <i>Crăpături longitudinale care nu asigurau corespunzător prinderea șinelor de traversă. Starea prinderilor nu asigură menținerea ecartamentului. Pe firul interior al curbei lipseau două tirfoane.</i>
1	NECORESPUNZĂTOARE <i>Traversa prezenta degradări în zonele prinderilor la ambele capete. Starea prinderii nu asigură menținerea ecartamentului.</i>
2	NECORESPUNZĂTOARE <i>Traversa prezenta crăpături longitudinale și degradări mecanice în zonele prinderilor la ambele capete. Starea prinderilor nu asigură menținerea ecartamentului.</i>
3	NECORESPUNZĂTOARE <i>Traversa prezenta crăpături în zonele prinderilor la ambele capete. Starea prinderilor nu asigură menținerea ecartamentului.</i>
4	NECORESPUNZĂTOARE <i>Putrezire avansată a întregii traverse. Starea prinderilor nu asigură menținerea ecartamentului.</i>

-se face mențiunea că, în zona deraierii și cea premergătoare, dintr-un grup de 15 traverse analizate, exista un număr de 6 traverse cu defecte (40,00 %), care impuneau înlocuirea (putrezirea traversei, improprie asigurării prinderilor, crăpături longitudinale care compromiteau prinderea șinei de traversă), contrar prevederilor art.25, pct.2 din *Instrucția nr.314/1989 de norme și toleranțe pentru construcția și întreținerea căii*;

- Defectele pe care le aveau aceste traverse se încadrau în tipurile de defecte care, în conformitate cu prevederile art.25, pct.2) și pct.4) din *Instrucția de norme și toleranțe pentru construcția și întreținerea căii - linii cu ecartament normal* - nr.314/1989, impuneau înlocuirea acestora.

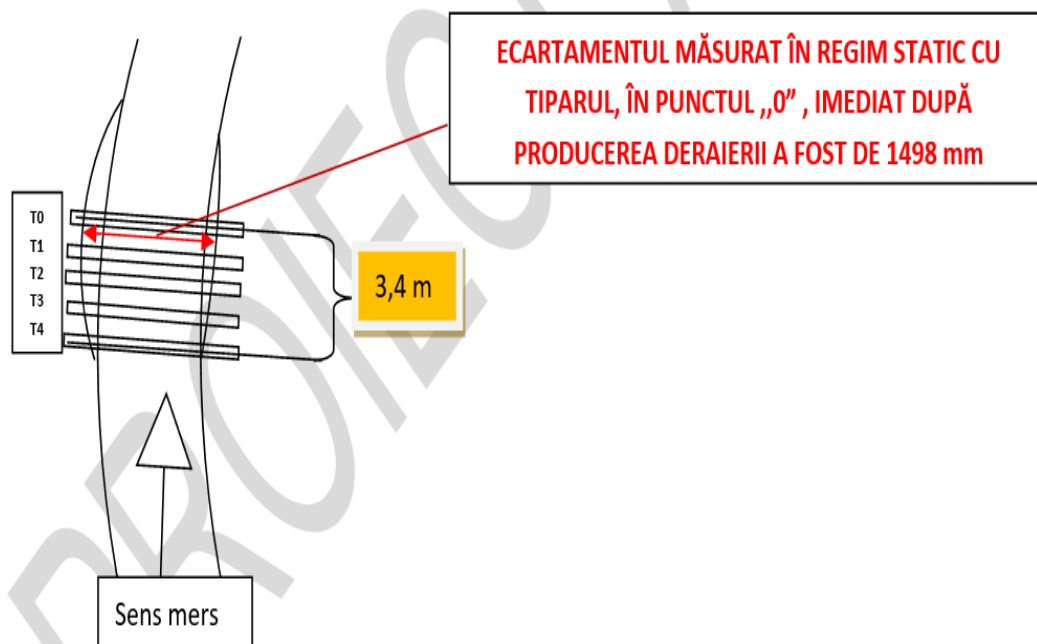
Figura nr. 6 - Schiță - detaliu cu reprezentarea schematică a deformațiilor ecartamentului (fir exterior și fir interior al curbei), respectiv a deplasărilor șinelor în punctul „0” pe direcția radială a curbei, sub efectul dinamic al trenurilor aflate în circulație .

Existența acestor defecte/neconformități prezentate anterior, a favorizat deplasarea pe direcție radială a ansamblului șină - placă metalică sub acțiunea forțelor dinamice transmise de materialul rulant în circulație, având ca efect creșterea ecartamentului căii peste limitele toleranțelor admise în exploatare.

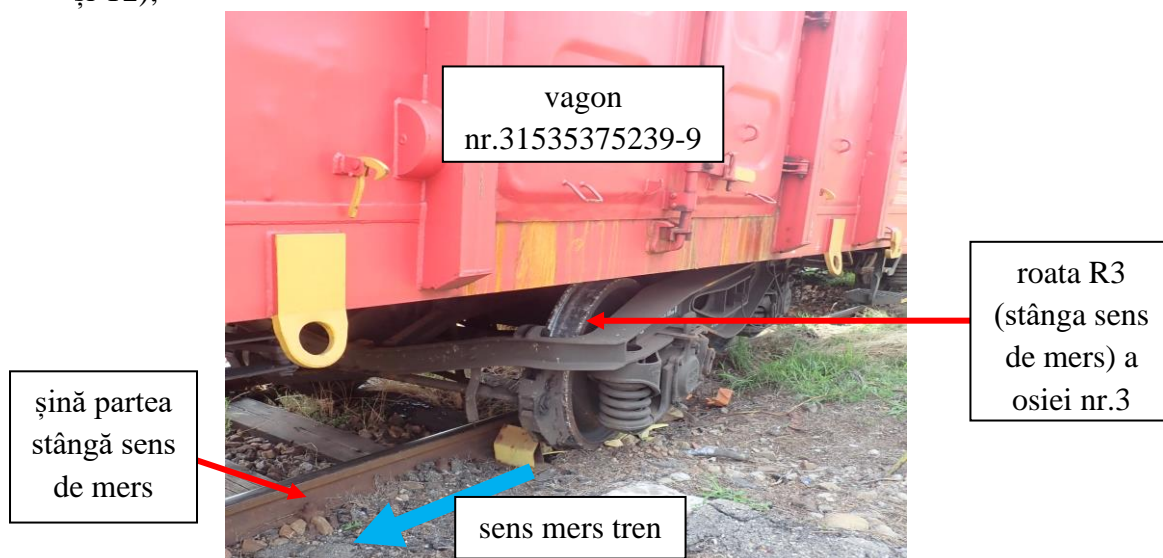
Foto nr.7

- ca urmare a deraierii, traversa frontală a ramei celui de al 2-lea boghiu (sens de mers) era în contact cu traversa frontală a șasiului vagonului (partea aferentă tamponelor T1 și T2);

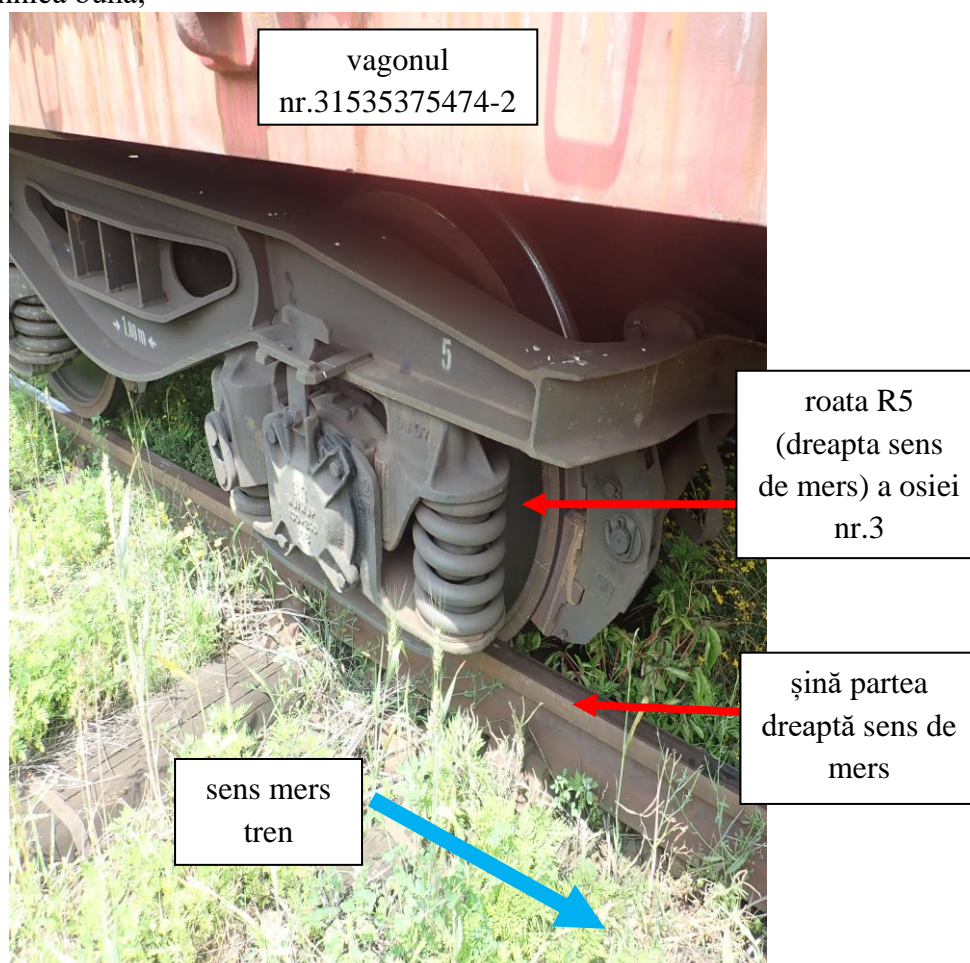
Foto nr.8

- roata R5 a căzut în interiorul firelor căii, cu partea exterioară a suprafeței care ține loc de bandaj, în contact cu flancul interior al firului drept al căii;
- roata R6 nederaiată, poziționată pe firului stâng al căii;
- schimbătoarele de regim în poziție corespunzătoare;
- aparatele de ciocnire și aparatele de tracțiune, nu prezentau defecte;
- aparatele de legare nu prezentau defecte și erau egalizate;
- amortizoarele cu frecare uscată nu prezentau defecte și erau în stare de funcționare;
- arcurile suspensiei erau în stare de funcționare;
- timoneria frânei automate și de mână nu prezenta defecte, saboții de frână erau în stare tehnică bună;
